## 附錄 6

### 變異點查報成果—中央管河川水庫

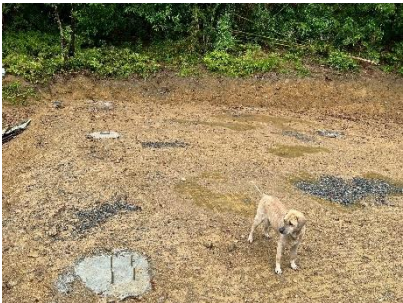
第 11403 期中央管河川水庫變異（編號 21111403005）查證回報成果

| 變異點資訊 | | | |
|---|---|---|---|
| 內容描述 | 本日現勘新北市坪林區坪堵段 13、14、15 及 68 地號土地附近，現況有疑似未經申請擅自開挖整地及施作建築物基礎等情事，有關建物部分已會辦建管 | | |

| | 科本權責卓處；涉土地違規使用，已函請新北市政府本於權責卓處。(詳文號:1140200613) |

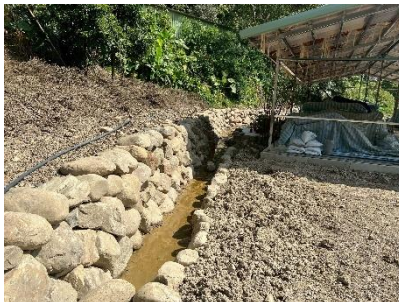
第 114033 期中央管河川水庫變異（編號 211114033006）查證回報成果

| 變異點資訊 | | | |
|---|---|---|---|
| 內容描述 | 本日現勘坪林區大粗坑段大粗坑小段 236 地號附近土地，現場有疑似未經申請擅自開挖整地、施作擋土設施及興建鐵皮構造物等情事，涉及違章情事，已敬會建管科本權責卓處，涉嫌土地使用違規部分，則函請新北市政府本職權卓處。（詳文號:1140200590） | | |

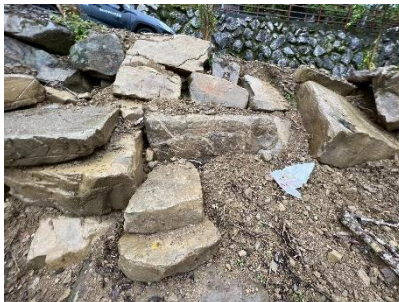
第 114033 期中央管河川水庫變異（編號 211114033010）查證回報成果

| 變異點資訊 | | | |
|---|---|---|---|
| 內容描述 | 本日現勘新北市坪林區慶林段 1413 及 1438 地號土地 (TWD97:X321914 ,Y2756426)附近，現況有疑似未經申請擅自開挖整地情事，已函請新北市政府本權責卓處。(詳文號:1140200611) | | |

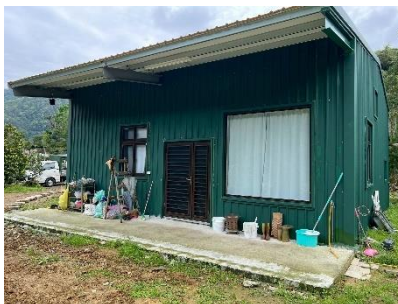
第 114033 期中央管河川水庫變異（編號 211114033011）查證回報成果

| 變異點資訊 | | | |
|---|---|---|---|
| 內容描述 | 本日現勘坪林區保安段 352 地號土地附近，現況有疑似未經申請擅自興建鐵皮構造物情事，有關建物違規情事已簽請建管課卓處。(詳文號:1140200617) | | |

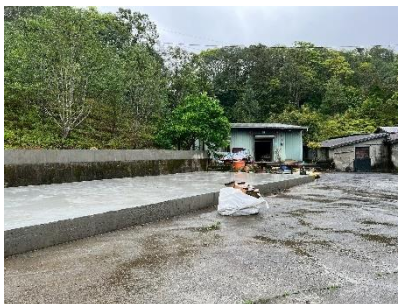
第 114033 期中央管河川水庫變異（編號 211114033012）查證回報成果

| 變異點資訊 | | | |
|---|---|---|---|
| 內容描述 | 本日現勘新北市坪林區保安段 673 地號土地附近，現況有疑似未經申請擅自施作擋土設施(二次施工)及鋪設水泥鋪面等情事，已函請新北市政府本權責卓處。(詳文號:1140200612) | | |

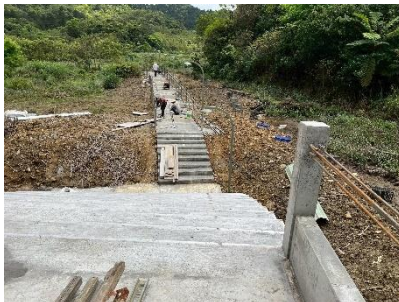
第 114033 期中央管河川水庫變異（編號 211114033020）查證回報成果

| 變異點資訊 | | | |
|---|---|---|---|
| 內容描述 | 本日現勘雙溪區烏山段烏山小段 35、89 及 90 地號土地附近，現況有疑似未經申請擅自開挖整地、施作擋土設施及興建橋梁等情事，已函請新北市政府本權責卓處。（詳文號:1140200683） | | |

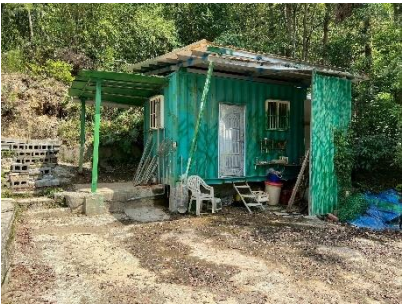
第 11404 期中央管河川水庫變異（編號 21111404002）查證回報成果

| 變異點資訊 | | | |
|---|---|---|---|
| 內容描述 | 本日現勘坪林區新昇段 108 及 110 地號附近土地，現況有疑似未經申請擅自開挖整地及設置鐵皮貨櫃等情事，涉及違章部分已會辦建管科本權責卓處； | | |

| | 涉土地違規使用，已函請新北市政府本於權責卓處。。(詳文號:1140200721) |

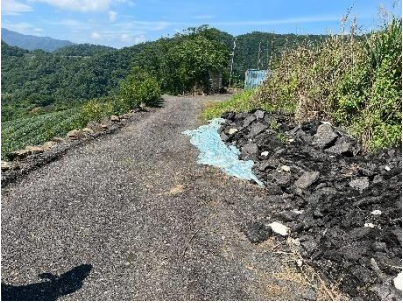
| 內容描述 | <p>本日現勘坪林區漁光段 1144、1145、1146 及 1208 地號土地，現況有疑似未經申請擅自堆置、鋪設瀝青剷除料情事，已函請新北市政府本於權責卓處。<br/>(詳文號:1140200984)</p> |

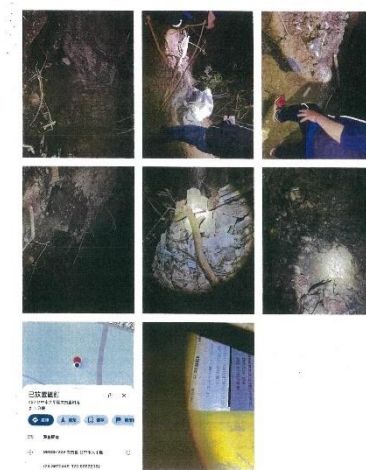
第 11406 期中央管河川水庫變異（編號 20311406004）查證回報成果

| 變異點資訊 | | | |
|---|---|---|---|
| 查證結果 | 違規 | 變異類型 | 傾倒廢棄物、土 |
| 內容描述 | 本分署已配合台中市環保局已報請檢警環平台查辦中。 | | |

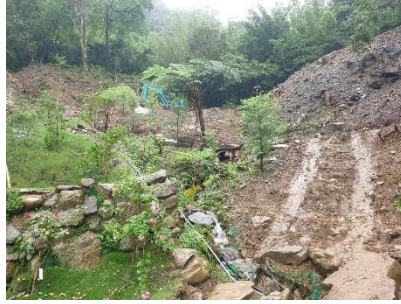
第 114063 期中央管河川水庫變異（編號 211114063004）查證回報成果

| 變異點資訊 | | | |
|---|---|---|---|
| 查證結果 | 違規 | 變異類型 | 整地 |
| 內容描述 | 開挖整地，本分署已於 114 年 6 月 5 日水臺管字第 11402010420 號函查報在案，將於 114 年 7 月 1 日配合相關主關機關現勘。 | | |

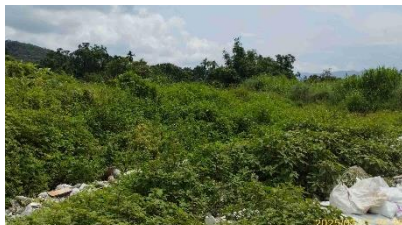
第 11407 期中央管河川水庫變異（編號 20911407001）查證回報成果

| 變異點資訊 | | | |
|---|---|---|---|
| 查證結果 | 違規 | 變異類型 | 傾倒廢棄物、土 |
| 內容描述 | 此變異點位於花蓮溪水系光復溪左岸大興二號堤防堤頭河川區域內私人土地（大興段 1212 號）傾倒廢棄物變異點如照片三。已經先行電話聯繫花蓮縣環保局稽查，稽查通知：已經錄案編號 63252255 | | |

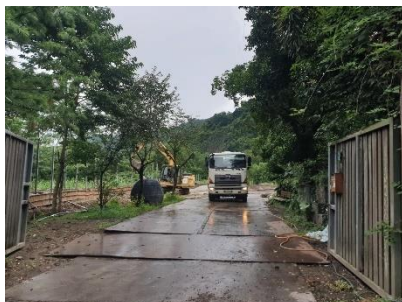
第 11407 期中央管河川水庫變異（編號 21111407005）查證回報成果

| 變異點資訊 | | | |
|---|---|---|---|
| 查證結果 | 違規 | 變異類型 | 整地 |
| 內容描述 | 開挖整地 | | |

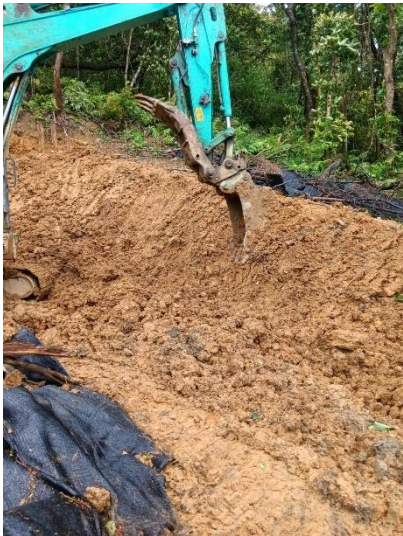
第 11408 期中央管河川水庫變異（編號 21111408002）查證回報成果

| 變異點資訊 | | | |
|---|---|---|---|
| 查證結果 | 違規 | 變異類型 | 整地 |

| 內容描述 | <p>本案係新北市政府農業局 114 年 5 月 9 日新北府農山字第 1140877509 號函，違規開發利用行為已違反「水土保持法」，違規興建之擋土構造物自行拆除及清除中。</p> |

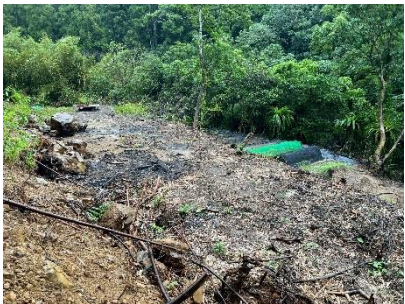
| 內容描述 | <p>本日現勘石碇區小格頭段五郎寮小段 25-1、25-2、25-9、25-10 及 101 地號附近土地，現場有疑似未經申請擅自開挖整地情事，已函請新北市政府本職權卓處。(詳文號:1140201882)</p> |

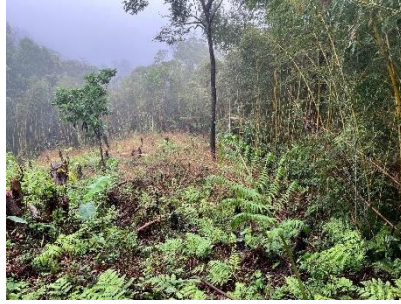
現地照片

| 變異點資訊 | | | |
|---|---|---|---|
| 內容描述 | 經本日現勘烏來區嘎佑段 875 地號土地附近，現況土地為除草行為，另有疑似未經申請擅自搭建鋼棚架情事，有關建物違規情事已簽請建管課卓處。<br>(詳文號:1140201822) | | |

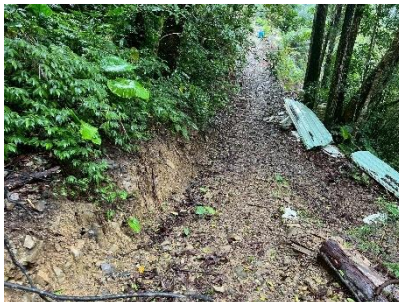
現地照片

| 變異點資訊 | | | |
|---|---|---|---|
| 內容描述 | 本日現勘坪林區楣子寮段小粗坑小段 70-17、70-33 地號附近土地，現場有疑似未經申請擅自開挖整地、鋪設水泥鋪面情事，已函請新北市政府本職權卓處。（詳文號:1140201908） | | |

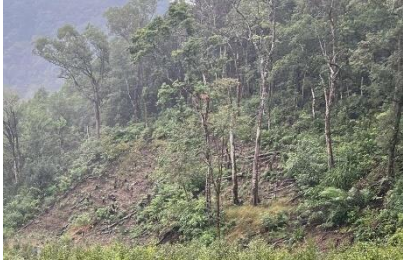
| 內容描述 | 本日現勘坪林區楣子寮段小粗坑小段 34-28 地號附近土地，現場有疑似未經申請擅自開挖整地情事，已函請新北市政府本職權卓處。(詳文號:1140201909) |

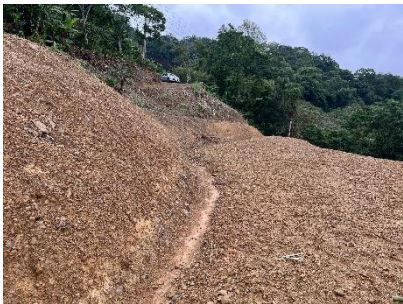
| 內容描述 | 本日現勘坪林區新昇段 1583、1584 及 1585 地號附近土地，現場有疑似未經申請擅自開挖整地情事，已函請新北市政府本職權卓處。(詳文號:1140202045) |
