附錄 8

變異點查報成果—海岸線

114051 期變異點查報紀錄

114111 期變異點查報紀錄

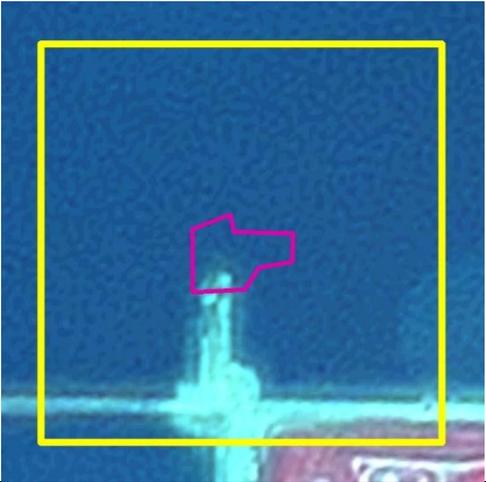
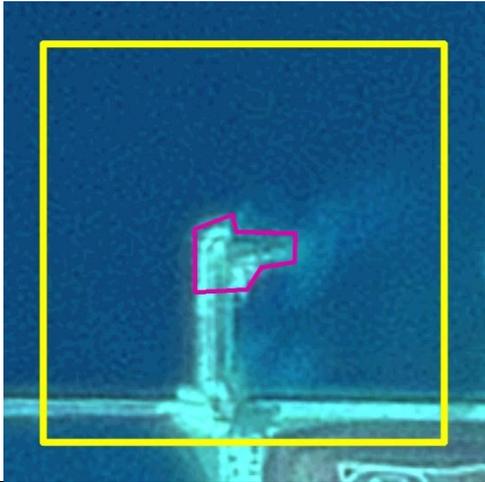
第 114051 期海岸線變異 (編號 H11113051001) 查證回報成果

回報資訊			
權責單位	桃園市新屋區公所	查報日期	2024/06/24
變異位置	永安漁港北岸整體改善計圍堤工程		
查證結果	合法	變異類型	其他
內容描述	永安漁港北岸整體改善計圍堤工程		
現地照片

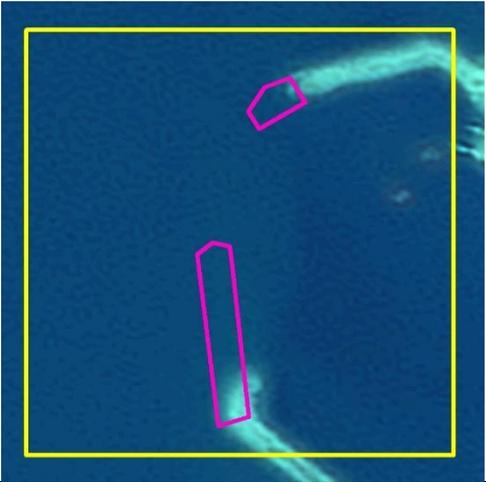
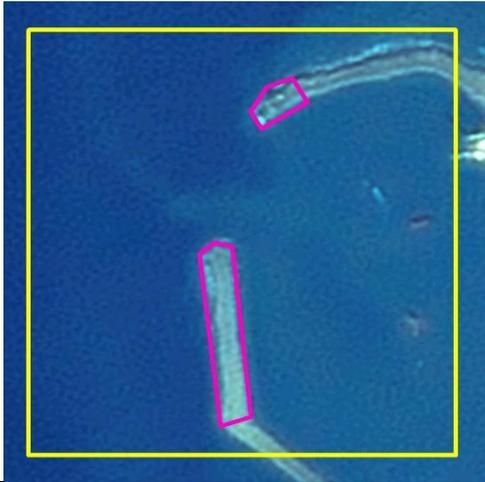
第 114051 期海岸線變異 (編號 K03114051001) 查證回報成果

回報資訊			
權責單位	苗栗縣通霄鎮公所	查報日期	2025/06/09
變異位置	台電公司於通霄鎮海濱段 820 地號土地及毗鄰通霄海域建置冷卻循環水系統海底取排水路工程		
查證結果	合法	變異類型	新增人工構造物
內容描述	該變異點為台電公司中部施工處通霄二期計畫海管工程之南側臨時堤施工		
現地照片

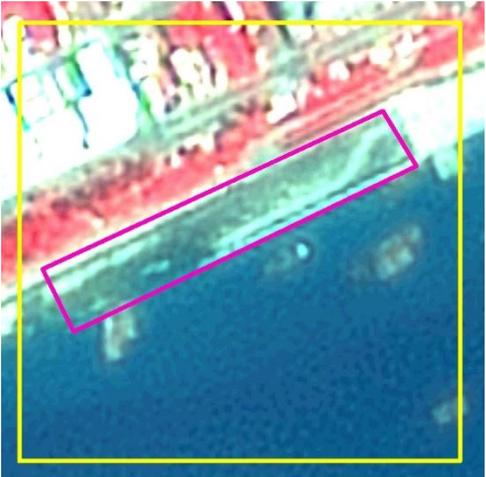
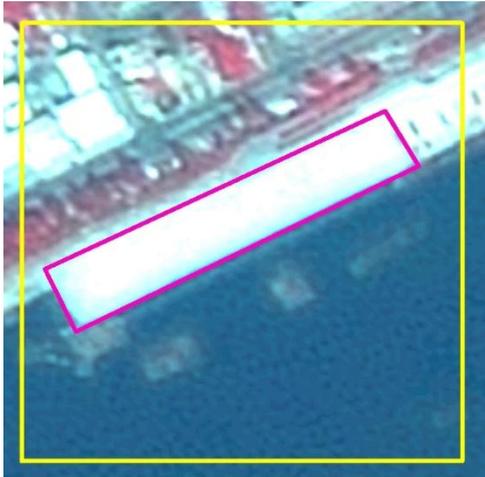
第 114051 期海岸線變異 (編號 Q09114051002) 查證回報成果

回報資訊			
權責單位	嘉義縣東石鄉公所	查報日期	2025/06/17
變異位置	頂東石段黎明小段 119 地號旁海堤外作業平台		
查證結果	合法	變異類型	其他
內容描述	變異點為海岸線，現地勘查為新增水泥鋪面及作業平台，經查為嘉義縣政府農業處漁業科施作「東石鄉朴子溪沿岸蚵棚作業平台增建工程」		
現地照片

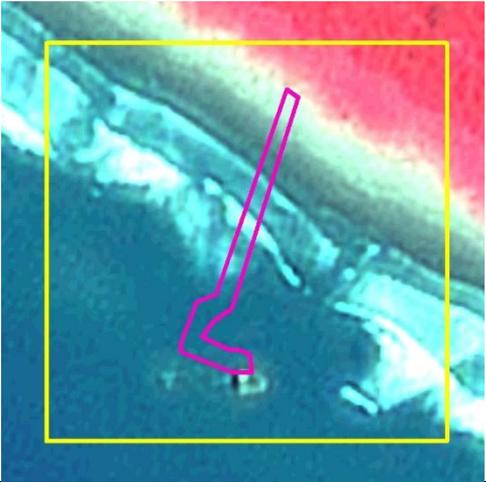
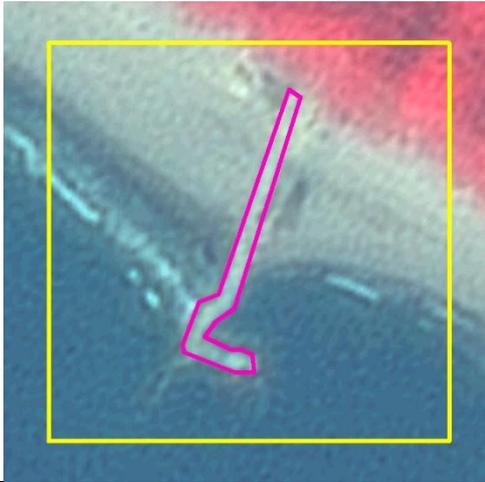
第 114051 期海岸線變異 (編號 D06114051003) 查證回報成果

回報資訊			
權責單位	臺南市安南區公所	查報日期	2025/05/22
變異位置	東經：120.088642625203，北緯 23.0306361073091。		
查證結果	違規	變異類型	新增人工構造物
內容描述	新增人工構造物		
現地照片

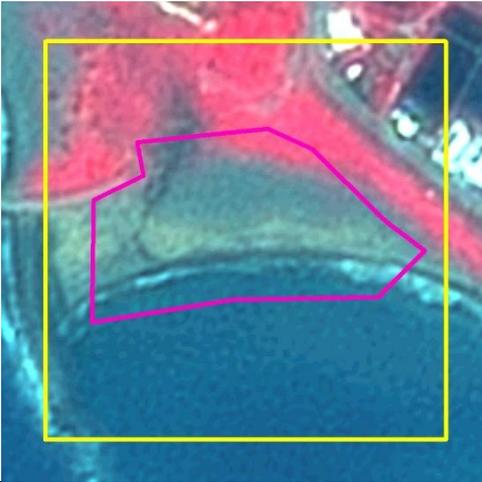
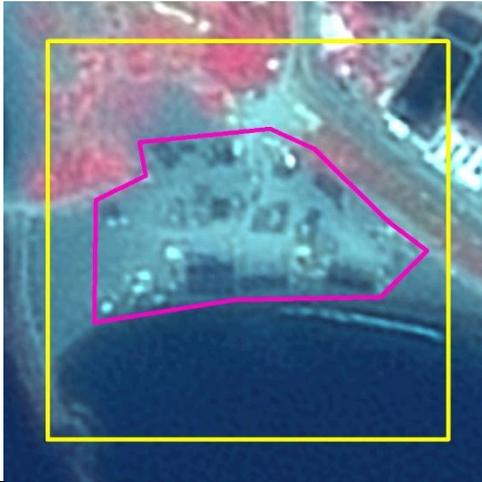
第 114051 期海岸線變異 (編號 T03114051004) 查證回報成果

回報資訊			
權責單位	屏東縣東港鎮公所	查報日期	2025/05/26
變異位置	變異點範圍為嘉南段 615、616-6、618、618-1、617-4、619、619-1、633、900 地號。		
查證結果	自然變化	變異類型	無明顯變異
內容描述	經現場勘查，該變異點範圍無明顯異常，為正常海岸沙灘狀態，亦無垃圾或其他雜物堆積。		
現地照片

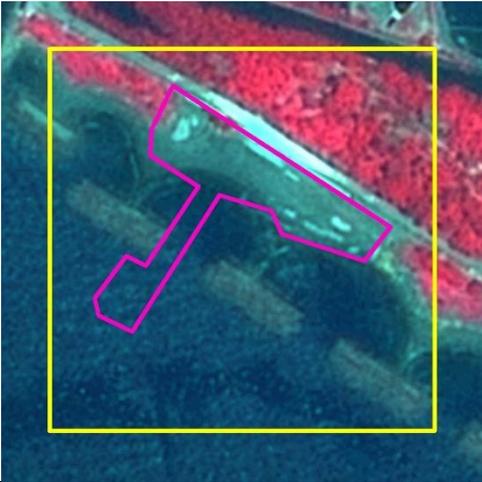
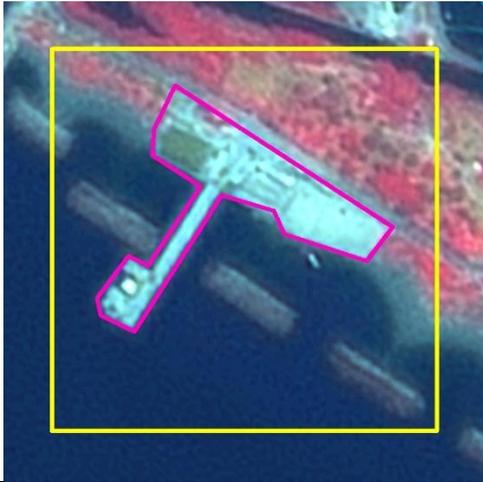
第 114051 期海岸線變異 (編號 T16114051005) 查證回報成果

回報資訊			
權責單位	屏東縣枋寮鄉公所	查報日期	2025/06/11
變異位置	屏東縣海洋及漁業事務管理所之屏東縣下埔頭大庄及東海養殖生產區海水供水系統(海水取水系統工程)		
查證結果	合法	變異類型	新增人工構造物
內容描述	屏東縣下埔頭大庄及東海養殖生產區海水供水系統(海水取水系統工程)		
現地照片

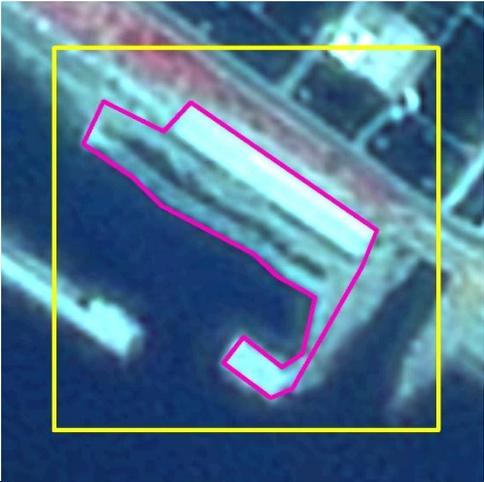
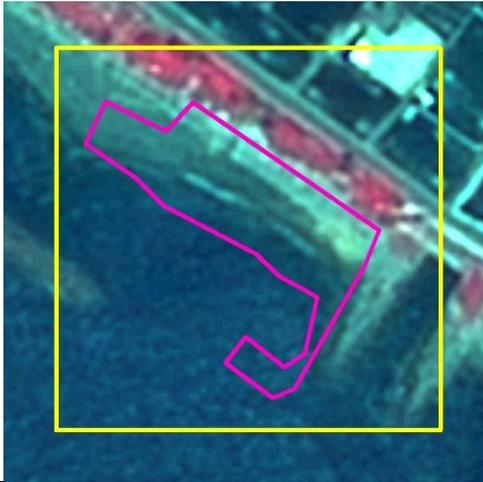
第 114051 期海岸線變異 (編號 T16114051006) 查證回報成果

回報資訊			
權責單位	屏東縣枋寮鄉公所	查報日期	2025/06/11
變異位置	防浪石墩更新		
查證結果	合法	變異類型	其他
內容描述	防浪石墩更新		
現地照片

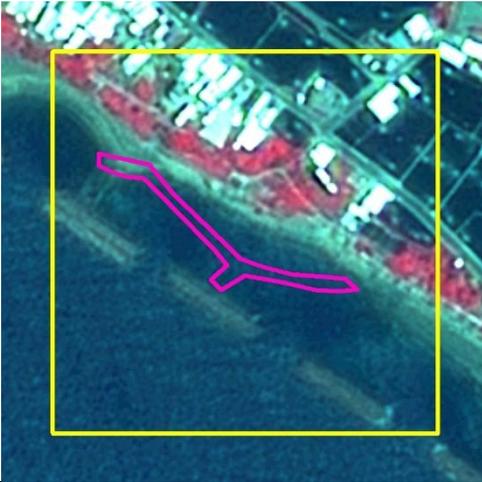
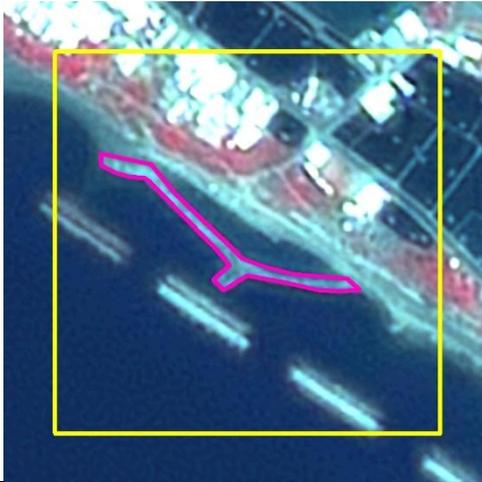
第 114051 期海岸線變異 (編號 T16114051007) 查證回報成果

回報資訊			
權責單位	屏東縣枋寮鄉公所	查報日期	2025/06/11
變異位置	因颱風造成海堤破損而整建海堤		
查證結果	合法	變異類型	其他
內容描述	因颱風造成海堤破損而整建海堤		
現地照片

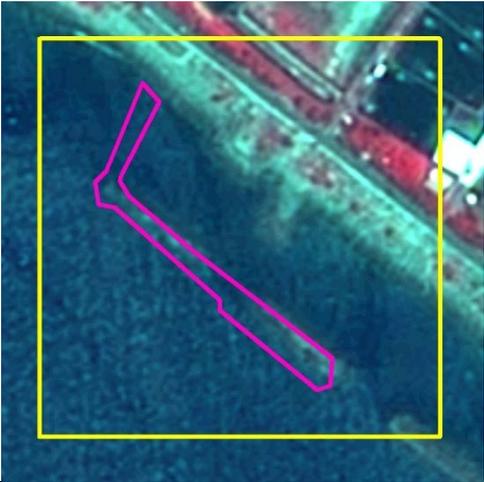
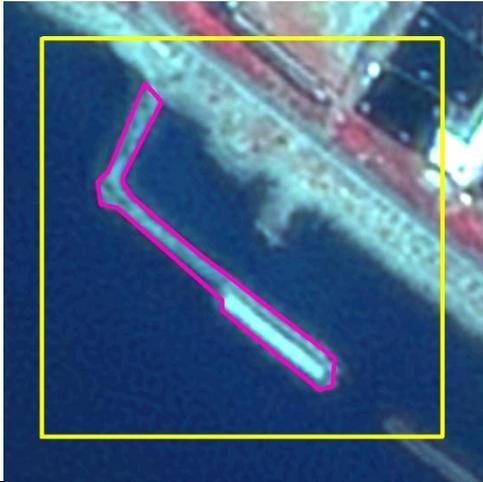
第 114051 期海岸線變異 (編號 T16114051008) 查證回報成果

回報資訊			
權責單位	屏東縣枋寮鄉公所	查報日期	2025/06/11
變異位置	防浪石墩更新		
查證結果	合法	變異類型	其他
內容描述	防浪石墩更新		
現地照片

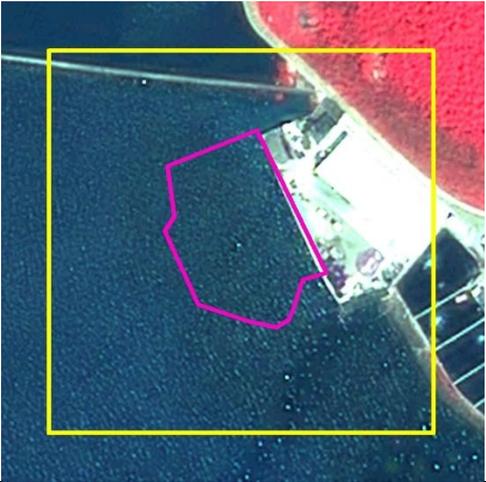
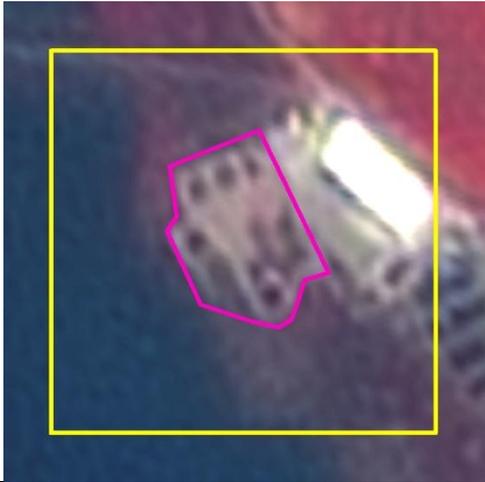
第 114051 期海岸線變異 (編號 X01114051009) 查證回報成果

回報資訊			
權責單位	澎湖縣馬公市公所	查報日期	2025/06/10
變異位置	雙湖段 491-3 地號前方海域		
查證結果	自然變化	變異類型	無明顯變異
內容描述	雙湖段 491-3 地號前海域並未發現人工建築物，只有一塊約長寬各 100 公分之海上浮台，地籍圖層顯示的大範圍海域並未發現違法建築		
現地照片

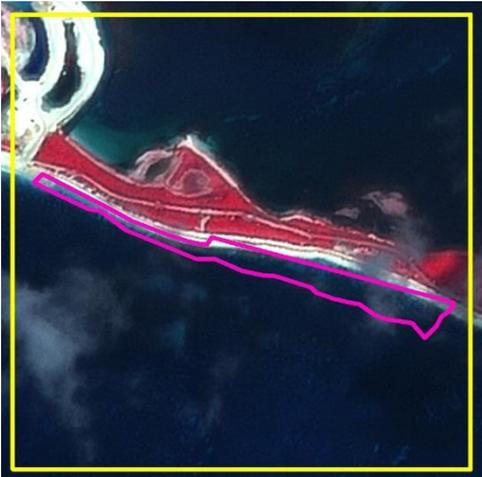
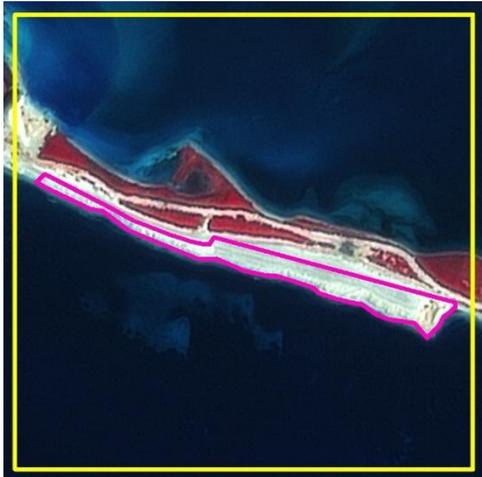
第 114051 期海岸線變異 (編號 108114051010) 查證回報成果

回報資訊			
權責單位	海洋國家公園管理處	查報日期	2025/05/23
變異位置	東沙島南岸海岸線		
查證結果	合法	變異類型	其他
內容描述	該變異點係海洋委員會海巡署艦隊分署辦理「東沙島環礁既有航道助航泊靠設施及海岸線強固工程計畫」(行政院 109 年 2 月 17 日院臺交字第 1090002114 號函同意辦理)，將航道及泊地浚挖土方，置於東沙島南側海岸進行養灘。		
現地照片

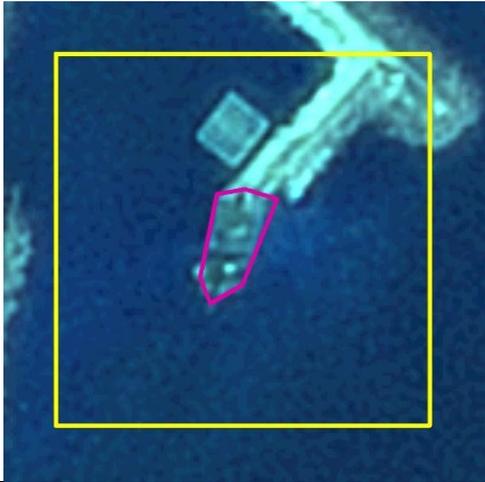
第 114111 期海岸線變異 (編號 F21114111001) 查證回報成果

回報資訊			
權責單位	新北市瑞芳區公所	查報日期	2025/11/25
變異位置	深澳漁港防波堤延伸		
查證結果	非違規	變異類型	新增人工構造物
內容描述	深澳漁港防波堤延伸		
現地照片

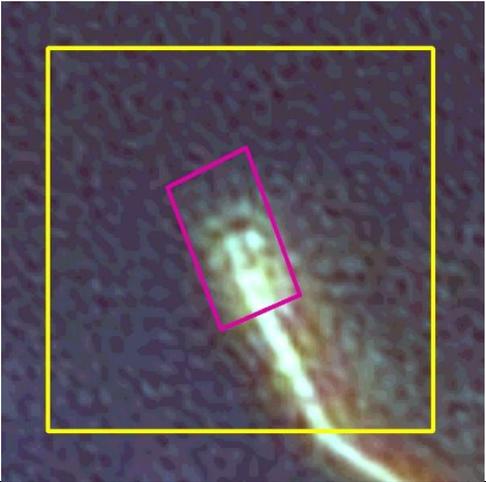
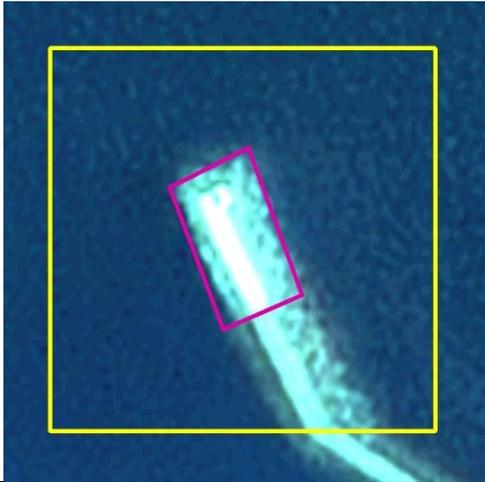
第 114111 期海岸線變異 (編號 F26114111002) 查證回報成果

回報資訊			
權責單位	新北市萬里區公所	查報日期	2025/11/14
變異位置	現況為海堤延伸工程(疑似漁管處或漁業署承辦)		
查證結果	非違規	變異類型	其他
內容描述	現況為海堤延伸工程(疑似漁管處或漁業署承辦)		
現地照片

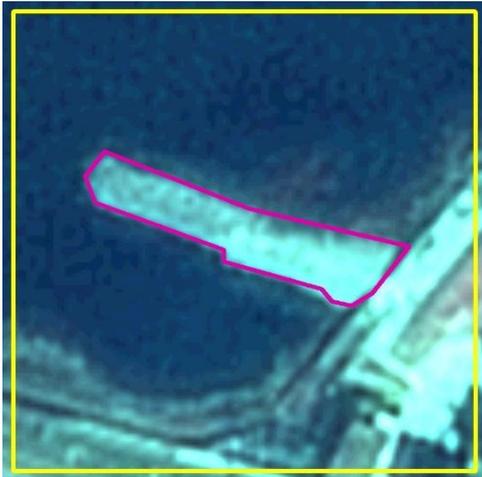
第 114111 期海岸線變異 (編號 C01114111003) 查證回報成果

回報資訊			
權責單位	基隆市中正區公所	查報日期	2025/11/24
變異位置	未知		
查證結果	非違規	變異類型	新增人工構造物
內容描述	新設防波堤		
現地照片

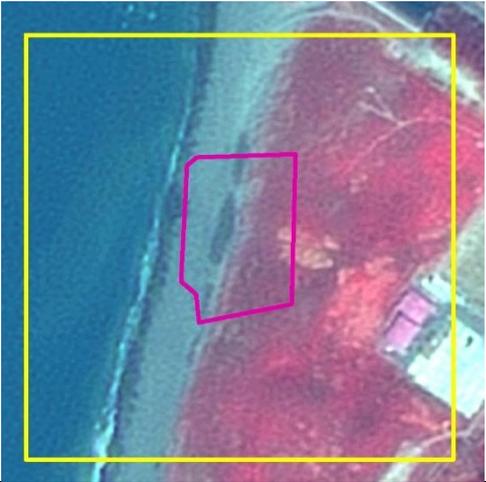
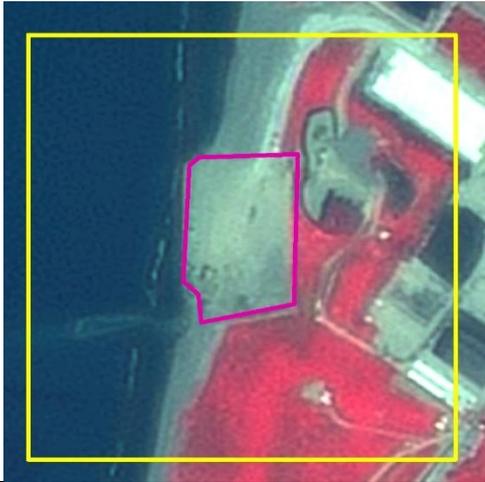
第 114111 期海岸線變異 (編號 O03114111004) 查證回報成果

回報資訊			
權責單位	新竹市北區區公所	查報日期	2025/11/19
變異位置	海岸線		
查證結果	自然變化 - 初判	變異類型	沙洲變化
內容描述	變異點沙洲海域進行經濟部水利署北區水資源分署「新竹海水淡化廠興建及操作維護工程」		
現地照片
