## 附錄四

## 變異點查報成果—中央管河川水庫

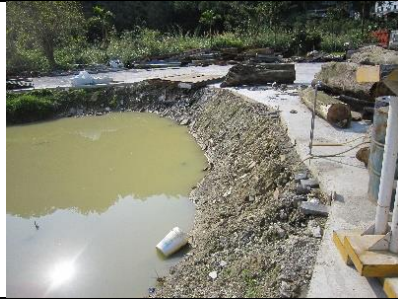
現地照片

變異點資訊			
變遷期別	10701 期	監測類型	中央管河川水庫
變異點編號	21110701001	圖幅資訊	9722-4-032 龜山
參考地籍	新北市新店區長福段 657 地號附近號	變異點面積	3991.93 平方公尺
中心點坐標	E:303798.09 N:2756471.04		
前期衛星影像 (SPOT6) 拍攝日期 (11/10/2017)  		後期衛星影像 (SPOT6) 拍攝日期 (12/10/2017)  	
彩色航照圖  		電子地圖  	
回報資訊			
權責單位	臺北水源特定區管理局	查報日期	03/20/2018
查證結果	違規	變異類型	其他
內容描述	現地發現有涉嫌疑似開挖及鋪設水泥鋪面施工之情形

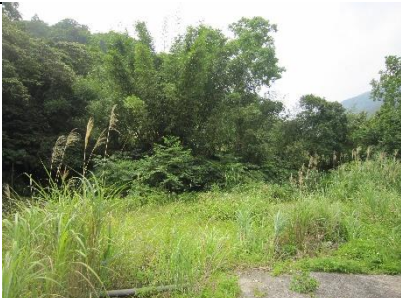
回報資訊			
權責單位	臺北水源特定區管理局	查報日期	05/07/2018
查證結果	違規	變異類型	其他
內容描述	擬似整地之情形.		
現地照片

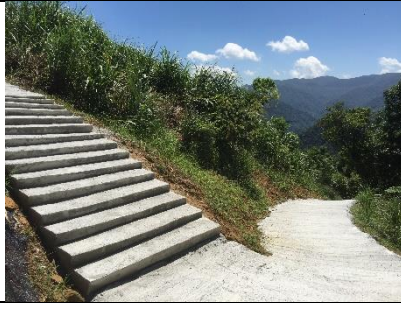
現地照片

回報資訊			
權責單位	臺北水源特定區管理局	查報日期	09/04/2018
查證結果	違規	變異類型	其他
內容描述	107 年 9 月 3 日現場勘查新北市坪林區大粗坑段九芎坑小段 9-7 地號附近 ( TWD97 : X323319、Y2761868 ) 疑似變異地點，現況為開闢道路及鋪設水泥，本局擬檢具相關資料函請新北市政府本於權責卓處。

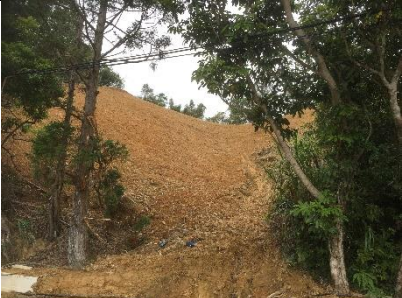
內容描述	107 年 7 月 25 日現場勘查新北市坪林區 ( 魚逮 ) 魚堀段仁里 ( 土反 ) 小段 145-3 地號 ( TWD97 : X319645 、 Y2757189 ) 附近涉嫌茶園更新，本局即於當日函請新北市坪林區公所本於權責卓處在案(文號:本局 107 年 7 月 25 日水臺管字第 10702015710)。
現地照片

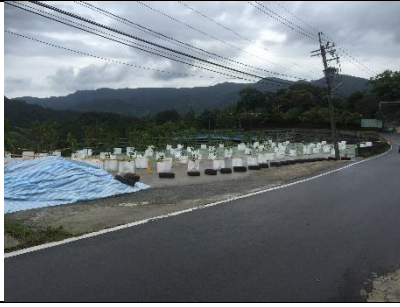
現地照片

回報資訊			
權責單位	臺北水源特定區管理局	查報日期	08/28/2018
查證結果	違規	變異類型	其他
內容描述	107 年 7 月 30 日經現場勘查係爭地點位於新北市坪林區 ( 魚逮 ) 魚堀段 ( 魚逮 ) 魚堀小段 378-20 地號附近 ( TWD97 : X320372、Y2756780 )，現況為原有鋼結構上鋪設水泥，本局即於當日函請新北市政府本於權責卓處在案(文號:本局 107 年 7 月 30 日水臺管字第 10702016440 號函)。

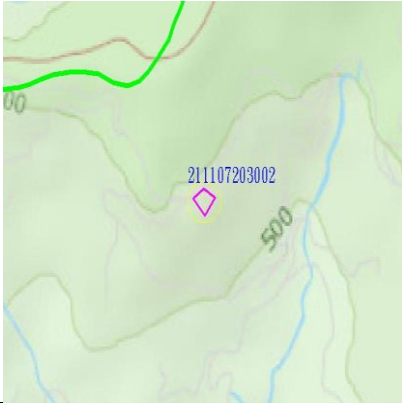
回報資訊			
權責單位	臺北水源特定區管理局	查報日期	09/12/2018
查證結果	違規	變異類型	整地
內容描述	107 年 9 月 11 日現場勘查新北市坪林區坑子口段上坑子口小段 16-5 地號附近 ( TWD97 : X320622 、 Y2761814 ) 疑似變異地點，現況疑似開挖整地，本局擬檢具相關資料函請新北市政府本於權責卓處。

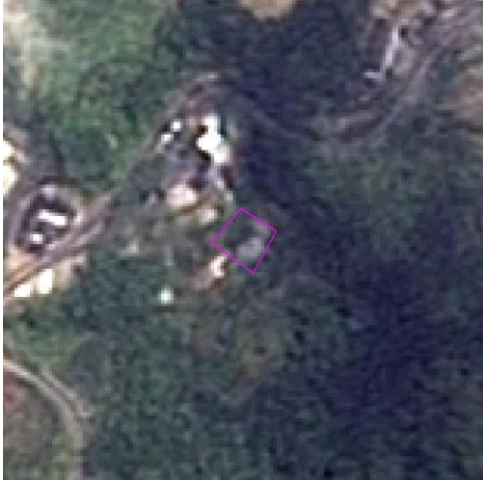
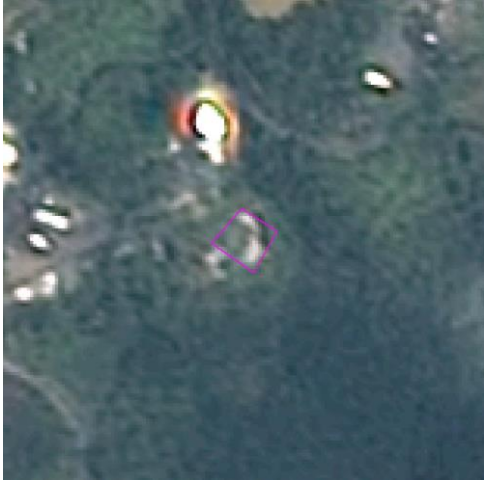
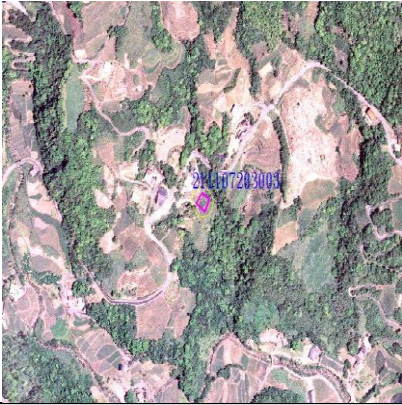
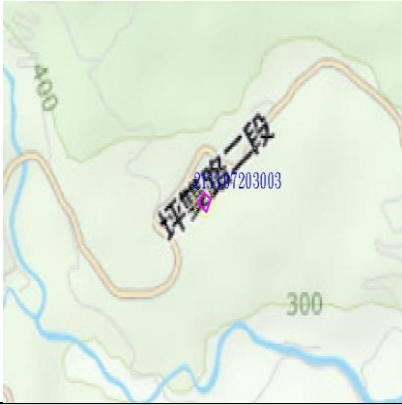
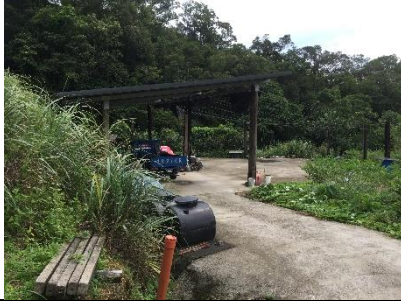
第 107203 期中央管河川水庫變異 ( 編號 211107203003 ) 查證回報成果

回報資訊			
權責單位	臺北水源特定區管理局	查報日期	09/13/2018
查證結果	違規	變異類型	違建
內容描述	107 年 9 月 11 日現場勘查新北市坪林區大舌湖段大舌湖小段 205-4 地號附近 ( TWD97 : X324758 、 Y2762232 ) 疑似變異地點，現況為疑似違章建築，本局將依建築法及違章建築處理辦法等相關規辦理。

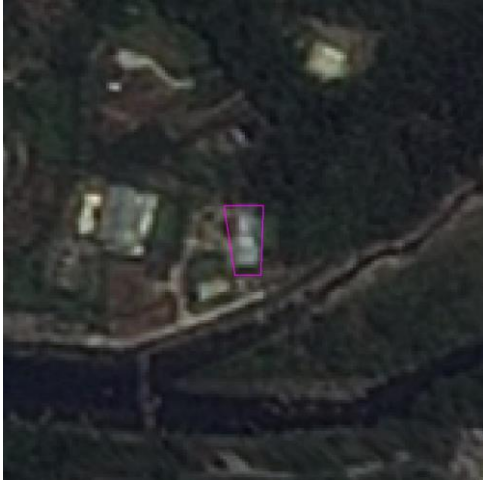
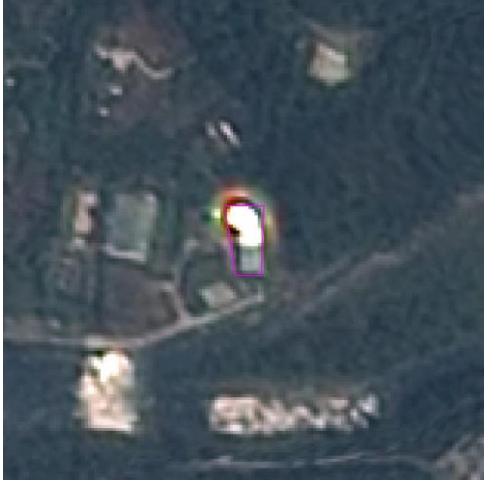
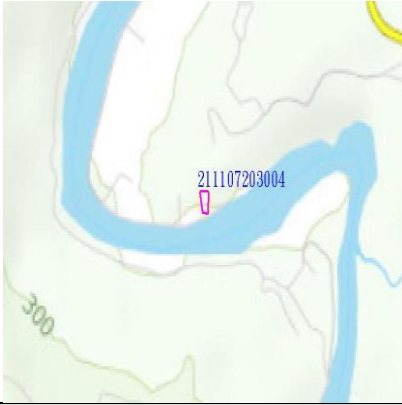
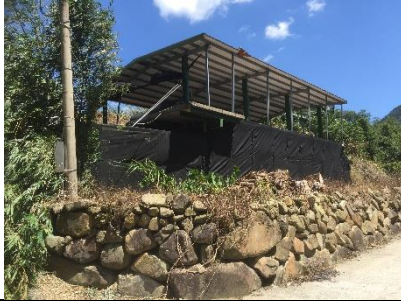
第 107203 期中央管河川水庫變異 ( 編號 211107203004 ) 查證回報成果

回報資訊			
權責單位	臺北水源特定區管理局	查報日期	09/18/2018
查證結果	違規	變異類型	違建
內容描述	107 年 9 月 17 日現場勘查新北市坪林區九芎林段九芎林小段 190 地號附近 ( TWD97 : X320901 、 Y2757049 ) 疑似變異地點，現況為疑似違章建築，本局將依建築法及違章建築處理辦法等相關規定辦理。

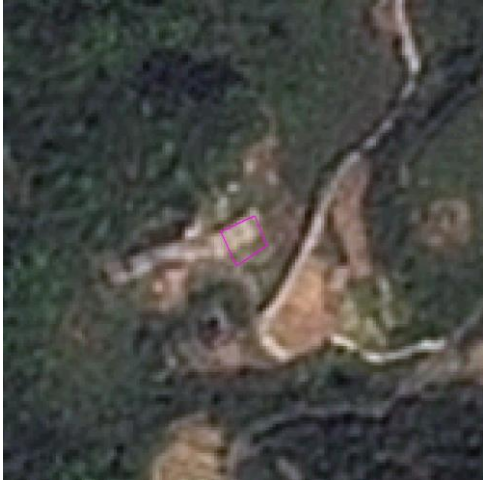
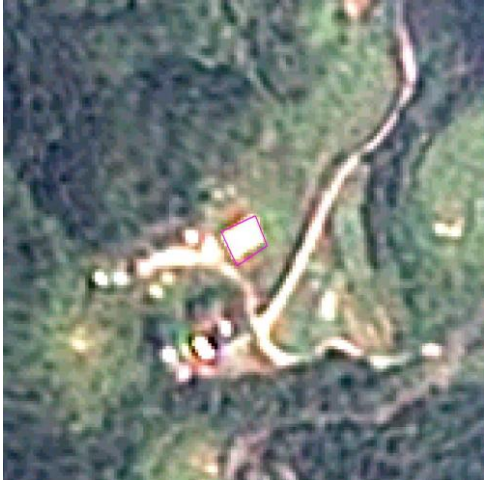
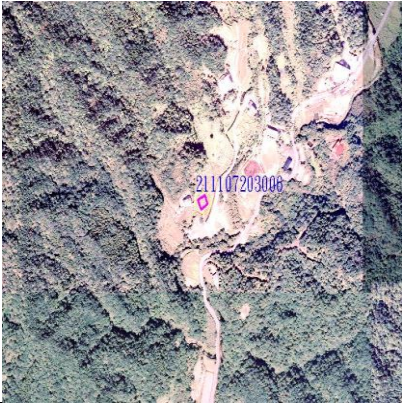
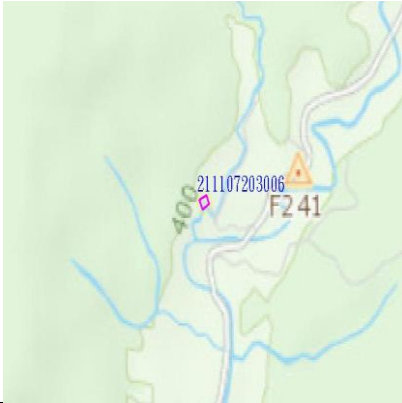
第 107203 期中央管河川水庫變異 ( 編號 211107203006 ) 查證回報成果

回報資訊			
權責單位	臺北水源特定區管理局	查報日期	09/13/2018
查證結果	違規	變異類型	違建
內容描述	107 年 9 月 11 日現場勘查新北市雙溪區大平段後寮子小段 206 地號附近 ( TWD97 : X333568 、 Y2763369 ) 疑似變異地點，現況為疑似違章建築，本局將依建築法及違章建築處理辦法等相關規辦理。

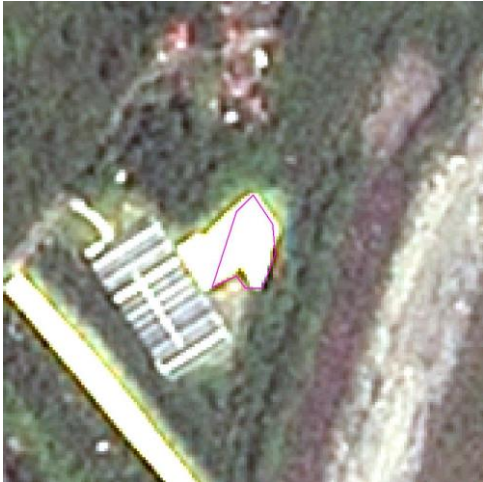
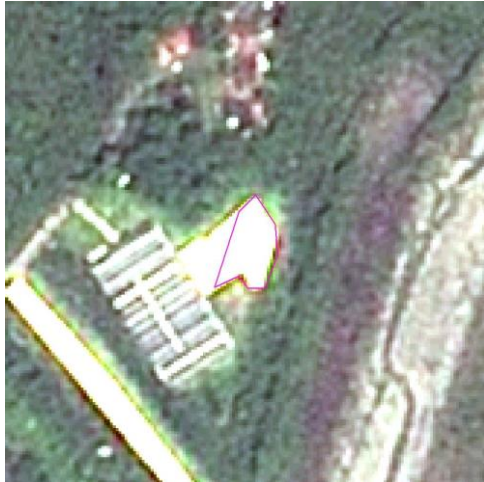
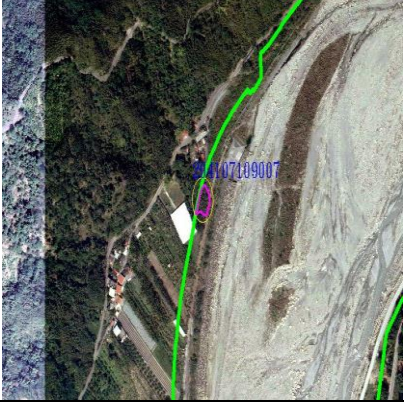
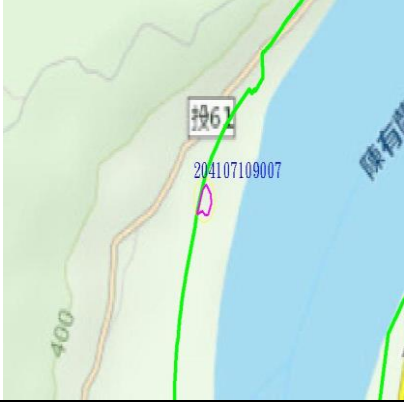
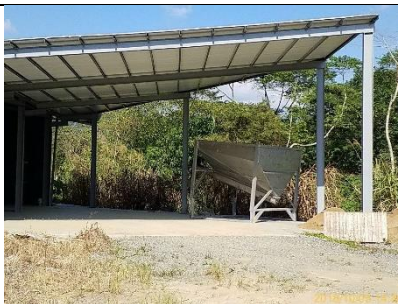
第 107109 期中央管河川水庫變異 ( 編號 204107109007 ) 查證回報成果

回報資訊			
權責單位	第四河川局	查報日期	10/08/2018
查證結果	違規	變異類型	違建
內容描述	現場因搭建鐵棚所產生變異，因建物位於河川區域線邊緣私有土地上，需放樣測量確定河川線，俟測量結果後，再辦理後續事宜。

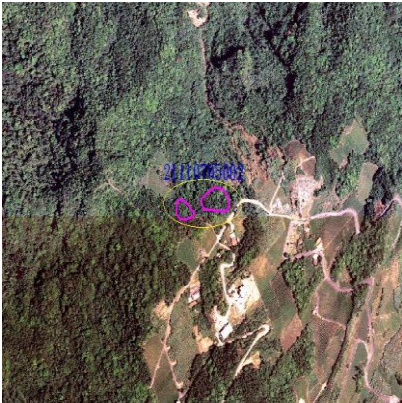
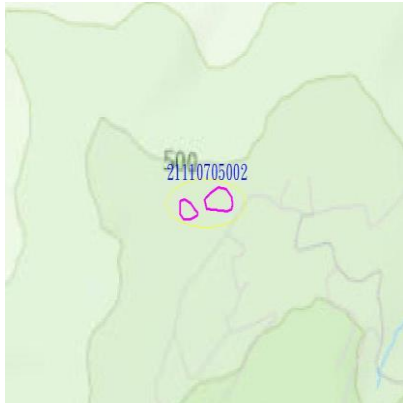
第 10705 期中央管河川水庫變異 ( 編號 21110705002 ) 查證回報成果

回報資訊			
權責單位	臺北水源特定區管理局	查報日期	10/22/2018
查證結果	違規	變異類型	整地
內容描述	107 年 10 月 19 日現場勘查新北市坪林區水聳淒坑段水聳淒坑小段 112-29 地號附近 ( TWD97 : X322429、Y2257669 ) 疑似變異地點，現況疑似開挖整地，本局擬檢具相關資料函請新北市政府本於權責卓處。
