附錄五

變異點查報成果—山坡地

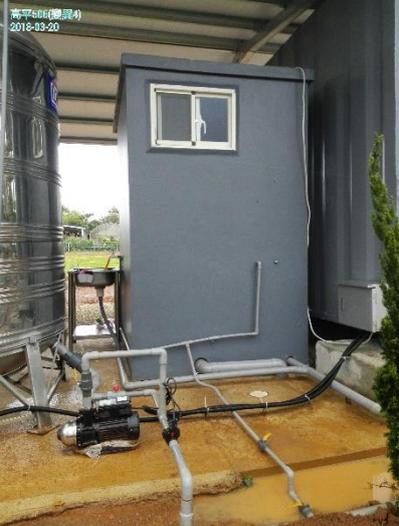
回報資訊			
權責單位	桃園市政府	查報日期	03/21/2018
查證結果	違規	變異類型	違規農業使用
內容描述	設置貨櫃屋、廁所、儲水桶，鋪設水泥基座		
現地照片

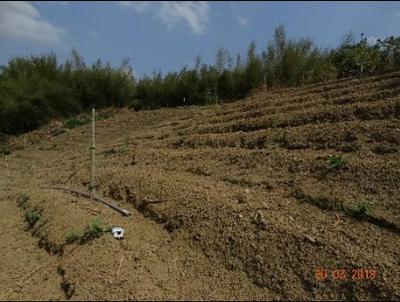
第 10701 期山坡地變異 (編號 AV0310701097) 查證回報成果

回報資訊			
權責單位	臺東縣政府	查報日期	03/22/2018
查證結果	違規	變異類型	超限利用
內容描述	1156-1 有申請簡易水土保持申報書 1159 有超挖種作畦種植作物 1158 及 1160 沒有超挖的情形		
現地照片

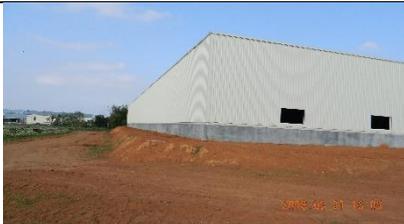
第 10701 期山坡地變異 (編號 AL0410701001) 查證回報成果

回報資訊			
權責單位	臺中市政府	查報日期	03/23/2018
查證結果	違規	變異類型	開發建築用地
內容描述	鐵皮屋一棟，長約 40 公尺寬約 25 公尺。		
現地照片

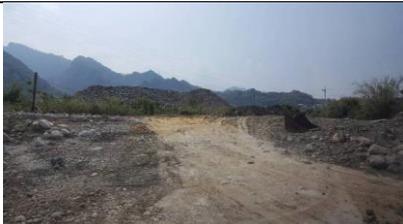
第 10701 期山坡地變異 (編號 AK1710701052) 查證回報成果

回報資訊			
權責單位	苗栗縣政府	查報日期	04/10/2018
查證結果	違規	變異類型	採取土石
內容描述	開挖及回填砂石		
現地照片

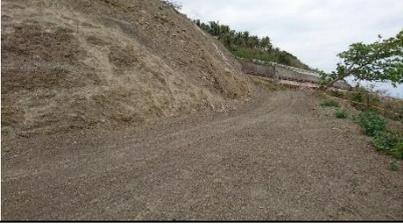
第 10701 期山坡地變異 (編號 AV0510701019) 查證回報成果

回報資訊			
權責單位	臺東縣政府	查報日期	04/11/2018
查證結果	違規	變異類型	修建道路或溝渠(含鐵、公路)
內容描述	疑似未經申請修築道路，是否有違水土保持法相關規定者，建請主管機關勘審。		
現地照片

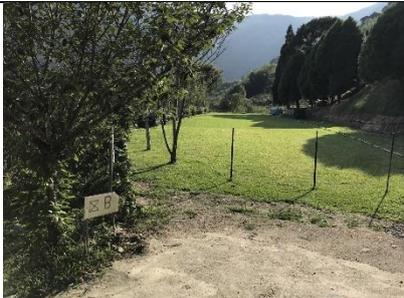
第 10701 期山坡地變異 (編號 AH1310701016) 查證回報成果

回報資訊			
權責單位	桃園市政府	查報日期	04/04/2018
查證結果	違規	變異類型	設置公園、遊憩用地、運動場地或軍事訓練場
內容描述	疑似設置露營區		
現地照片

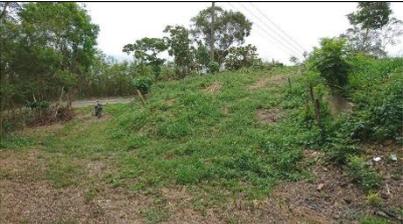
第 10701 期山坡地變異 (編號 AV0510701018) 查證回報成果

回報資訊			
權責單位	臺東縣政府	查報日期	04/11/2018
查證結果	違規	變異類型	設置墳墓
內容描述	大鳥段 295 地號疑似違規設置墳墓，是否有違水土保持法相關規定者，建請主管機關勘審。		
現地照片

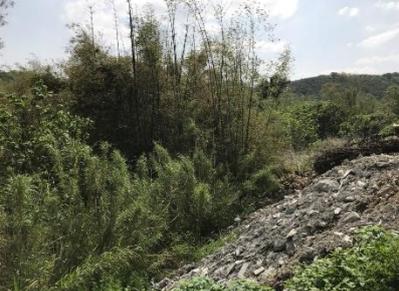
第 10701 期山坡地變異 (編號 AK0210701082) 查證回報成果

回報資訊			
權責單位	苗栗縣政府	查報日期	03/29/2018
查證結果	違規	變異類型	處理廢棄物
內容描述	現場有土堆廢棄物堆置		
現地照片

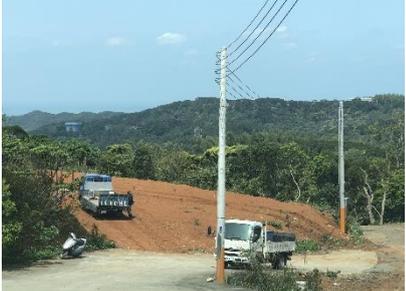
第 10701 期山坡地變異 (編號 AF0210701007) 查證回報成果

回報資訊			
權責單位	新北市政府	查報日期	03/29/2018
查證結果	違規	變異類型	其他開挖整地
內容描述	小南灣段頂福小段 1492-15 地號 · 疑似開挖整地 · 準備搭設鐵皮屋		
現地照片

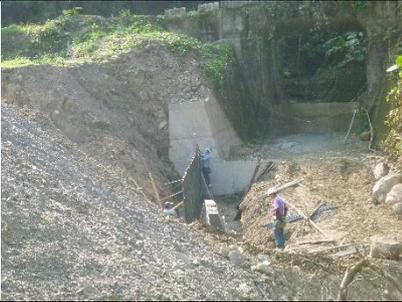
第 10701 期山坡地變異 (編號 AM1010701007) 查證回報成果

回報資訊			
權責單位	南投縣政府	查報日期	03/23/2018
查證結果	違規	變異類型	未依核定計畫施工
內容描述	施設平台、ㄇ字型砌石擋土牆及 RC 野溪護岸		
現地照片

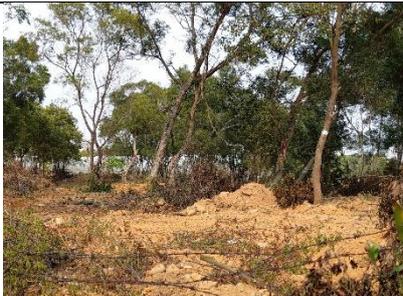
第 10701 期山坡地變異 (編號 AB0710701020) 查證回報成果

回報資訊			
權責單位	臺中市政府	查報日期	03/21/2018
查證結果	違規	變異類型	整坡作業
內容描述	疑似違反水土保持法或山坡地保育法私自於台安段 243、241-1241、201-4、194 等地號上開挖整地。		
現地照片

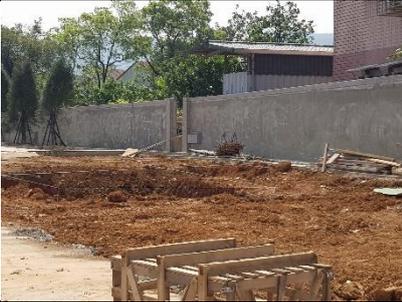
第 10702 期山坡地變異 (編號 AH0210702002) 查證回報成果

回報資訊			
權責單位	桃園市政府	查報日期	04/27/2018
查證結果	違規	變異類型	違規農業使用
內容描述	興建圍牆等設施		
現地照片

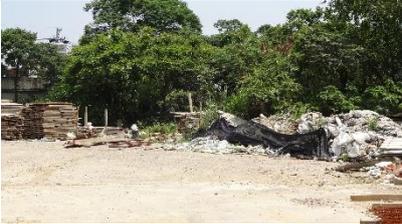
第 10702 期山坡地變異 (編號 AF1610702030) 查證回報成果

回報資訊			
權責單位	新北市政府	查報日期	04/27/2018
查證結果	違規	變異類型	超限利用
內容描述	鶯歌區大湖段大竹圍小段 168 地號工程水土保持計畫(1030223 新北府農山字第 1060312105 號)		
現地照片

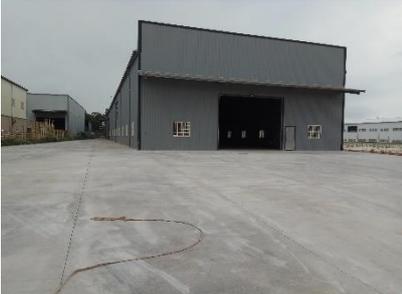
第 10702 期山坡地變異 (編號 AL0410702001) 查證回報成果

回報資訊			
權責單位	臺中市政府	查報日期	04/26/2018
查證結果	違規	變異類型	開發建築用地
內容描述	東山段 45 地號整塊農地全部蓋滿，鐵皮屋一棟其餘為水泥鋪面。		
現地照片

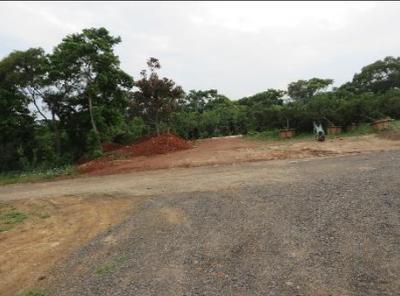
第 10702 期山坡地變異 (編號 AF0310702020) 查證回報成果

回報資訊			
權責單位	新北市政府	查報日期	05/04/2018
查證結果	違規	變異類型	堆積土石
內容描述	開挖整地堆置土方、從事農作等		
現地照片

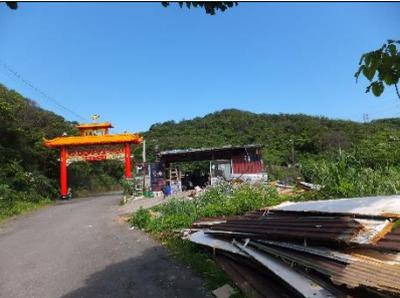
第 10702 期山坡地變異 (編號 AC0510702004) 查證回報成果

回報資訊			
權責單位	基隆市政府	查報日期	04/25/2018
查證結果	違規	變異類型	設置公園、遊憩用地、運動場地或軍事訓練場
內容描述	查現場為草坪，有鐵皮屋、廢棄物等		
現地照片

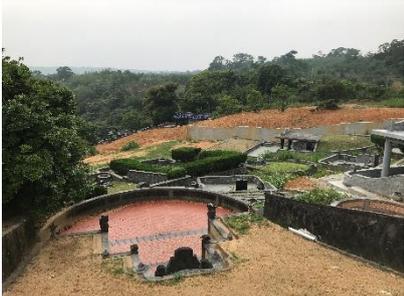
第 10702 期山坡地變異 (編號 AF0310702015) 查證回報成果

回報資訊			
權責單位	新北市政府	查報日期	05/04/2018
查證結果	違規	變異類型	設置墳墓
內容描述	開挖整地設置墳墓、混凝土構造物等		
現地照片

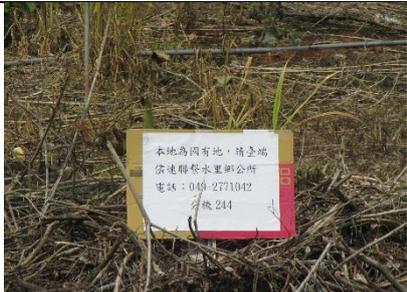
第 10702 期山坡地變異 (編號 AM1110702019) 查證回報成果

回報資訊			
權責單位	南投縣政府	查報日期	05/03/2018
查證結果	違規	變異類型	處理廢棄物
內容描述	為國有地(下城段 810 地號)·位於本鄉民和村松柏路旁·原為雜草叢生·現被搭設棚架種植蔬菜·並放置太空包廢棄物。		
現地照片

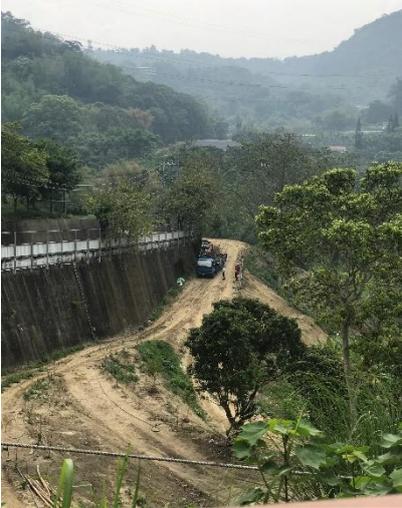
第 10702 期山坡地變異 (編號 AB0810702004) 查證回報成果

回報資訊			
權責單位	臺中市政府	查報日期	04/28/2018
查證結果	違規	變異類型	其他開挖整地
內容描述	現地疑似開挖整地中		
現地照片

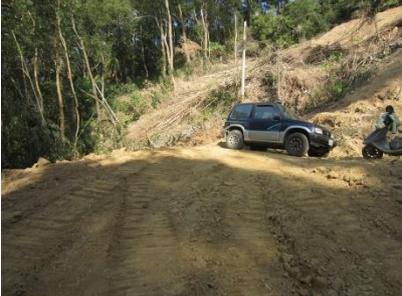
第 10702 期山坡地變異 (編號 AL0210702020) 查證回報成果

回報資訊			
權責單位	臺中市政府	查報日期	04/27/2018
查證結果	違規	變異類型	未依核定計畫施工
內容描述	未依原核定簡易水土保持申報書施作		
現地照片

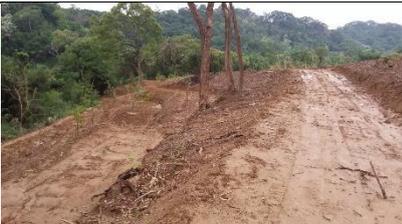
第 10702 期山坡地變異 (編號 AK1010702037) 查證回報成果

回報資訊			
權責單位	苗栗縣政府	查報日期	05/09/2018
查證結果	違規	變異類型	整坡作業
內容描述	疑似未經申請以重型機械剷除植被、整坡，地表多處裸露，尚不得知作何種使用		
現地照片

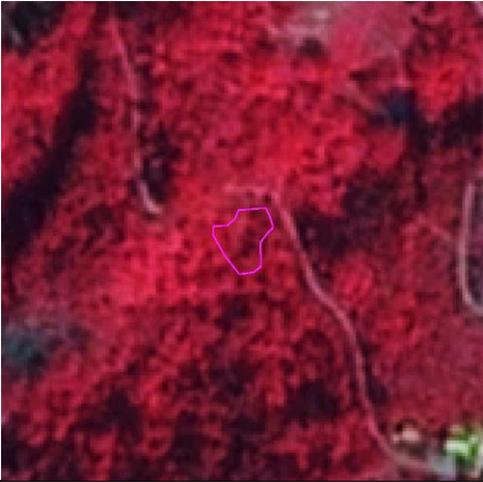
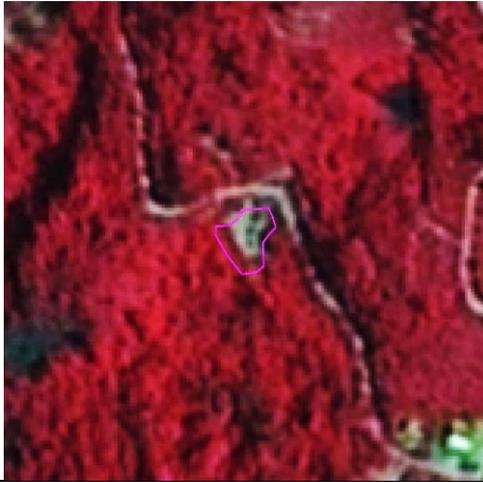
第 10713 期山坡地變異 (編號 AS2810713043) 查證回報成果

回報資訊																																																															
權責單位	高雄市政府	查報日期	06/07/2018																																																												
查證結果	違規	變異類型	超限利用																																																												
內容描述	種植生薑、檳榔

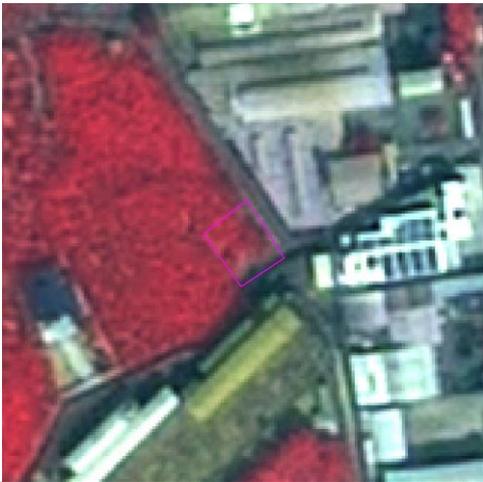
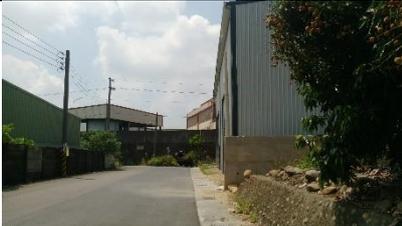
第 10713 期山坡地變異 (編號 AM0110713080) 查證回報成果

回報資訊			
權責單位	南投縣政府	查報日期	05/31/2018
查證結果	違規	變異類型	開發建築用地
內容描述	鐵皮建物		
現地照片

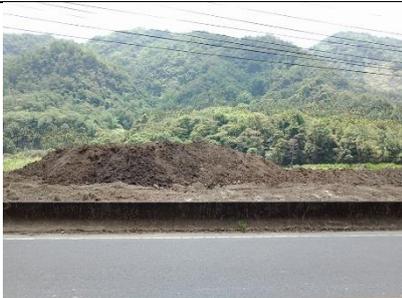
第 10713 期山坡地變異 (編號 AM1110713051) 查證回報成果

回報資訊			
權責單位	南投縣政府	查報日期	06/13/2018
查證結果	違規	變異類型	採取土石
內容描述	台電大觀發電廠-107 年明湖下池水庫拉莫壩上游土方挖掘及堆置工作。請縣府確認是否免申請簡易水保。		
現地照片

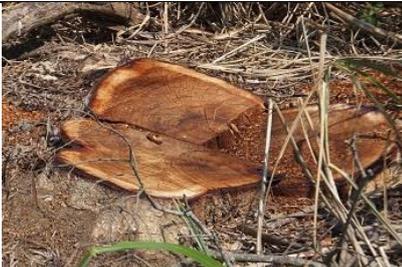
第 10713 期山坡地變異 (編號 AK1210713083) 查證回報成果

回報資訊			
權責單位	苗栗縣政府	查報日期	06/02/2018
查證結果	違規	變異類型	修建道路或溝渠(含鐵、公路)
內容描述	開路伐木		
現地照片

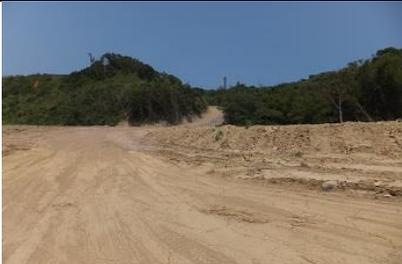
第 10713 期山坡地變異 (編號 AK1210713084) 查證回報成果

回報資訊			
權責單位	苗栗縣政府	查報日期	06/02/2018
查證結果	違規	變異類型	堆積土石
內容描述	修築道路並堆置外來土石方，部分種植火龍果		
現地照片

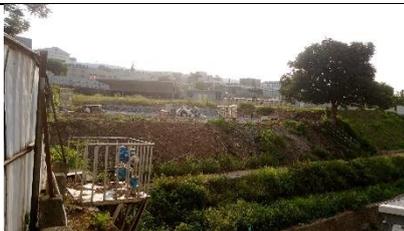
第 10713 期山坡地變異 (編號 AM0110713082) 查證回報成果

回報資訊			
權責單位	南投縣政府	查報日期	05/31/2018
查證結果	違規	變異類型	處理廢棄物
內容描述	施設道路、放置建築廢棄物		
現地照片

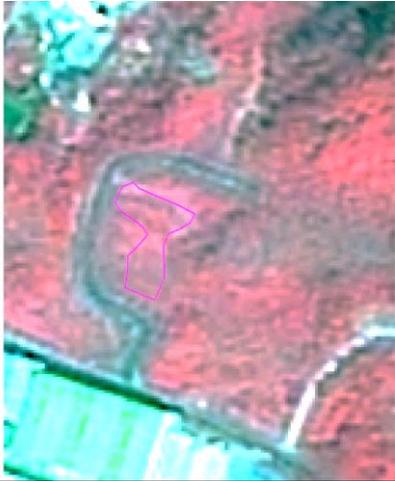
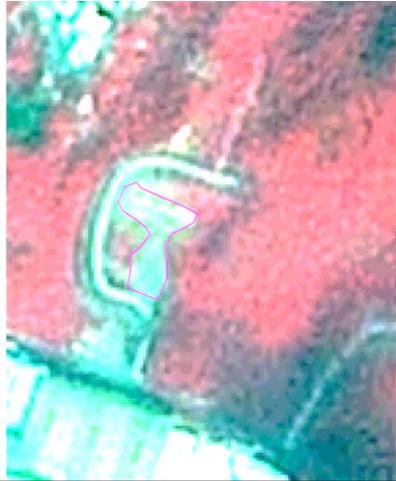
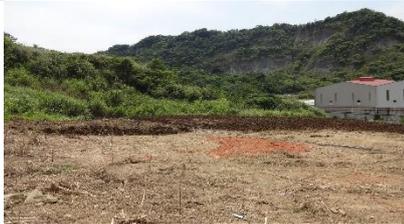
第 10713 期山坡地變異 (編號 AF1610713032) 查證回報成果

回報資訊			
權責單位	新北市政府	查報日期	05/31/2018
查證結果	違規	變異類型	未依核定計畫施工
內容描述	水保計畫尚未核准先行施工		
現地照片

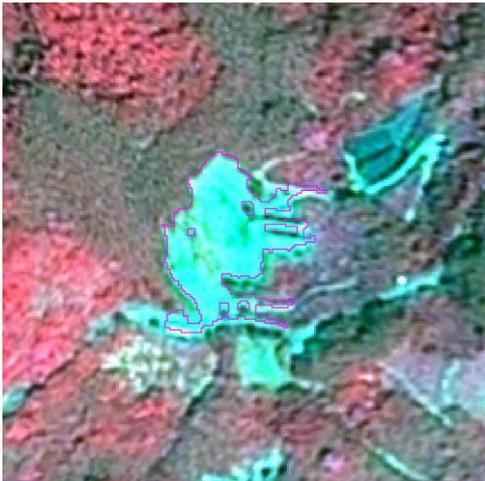
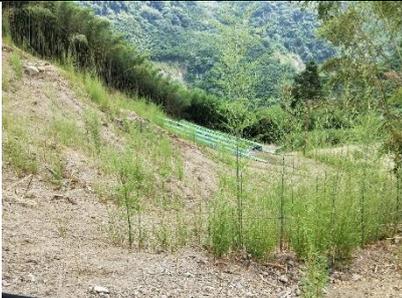
第 10713 期山坡地變異 (編號 AK1810713098) 查證回報成果

回報資訊			
權責單位	苗栗縣政府	查報日期	06/01/2018
查證結果	違規	變異類型	整坡作業
內容描述	整坡作業		
現地照片

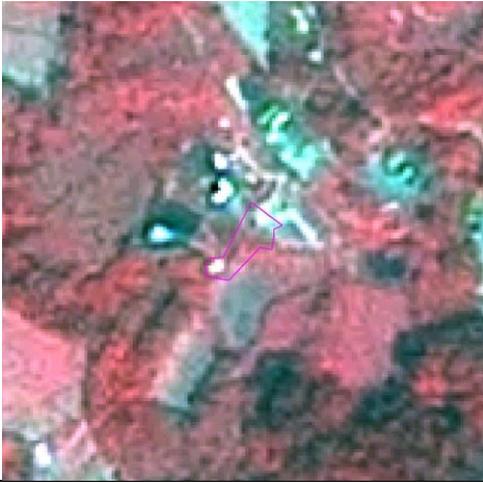
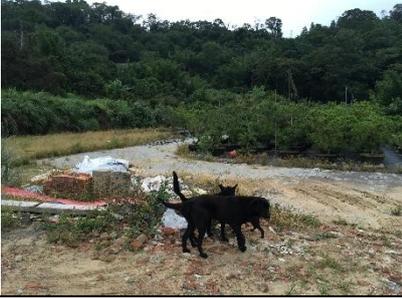
第 10703 期山坡地變異 (編號 AJ0210703131) 查證回報成果

回報資訊			
權責單位	新竹縣政府	查報日期	07/03/2018
查證結果	違規	變異類型	違規農業使用
內容描述	經查本鎮柯子湖段 95-16、95-18 地號土地作園藝植栽使用，沿植栽周邊鋪設地磚		
現地照片

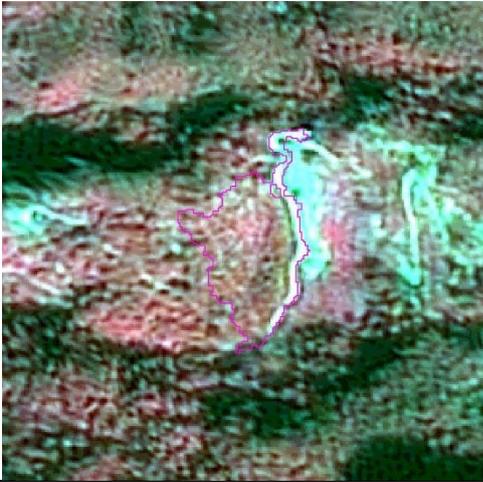
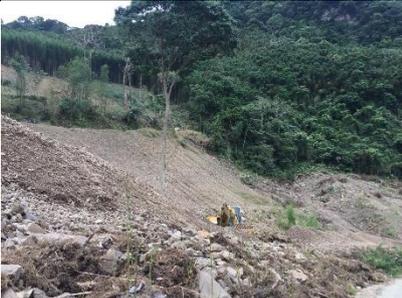
第 10703 期山坡地變異 (編號 AH1310703023) 查證回報成果

回報資訊			
權責單位	桃園市政府	查報日期	07/21/2018
查證結果	違規	變異類型	超限利用
內容描述	種植生薑		
現地照片

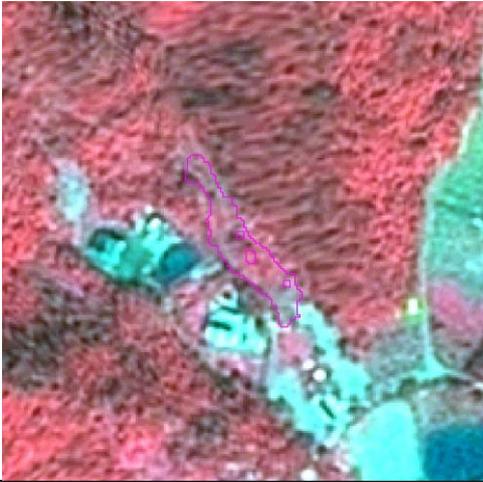
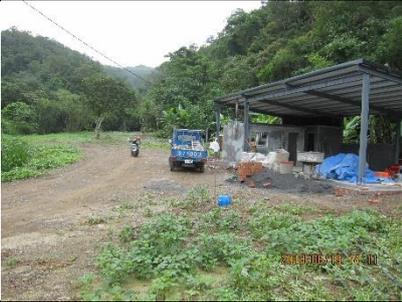
第 10703 期山坡地變異 (編號 AG0310703002) 查證回報成果

回報資訊			
權責單位	宜蘭縣政府	查報日期	06/21/2018
查證結果	違規	變異類型	開發建築用地
內容描述	疑似違法設置違規建物		
現地照片

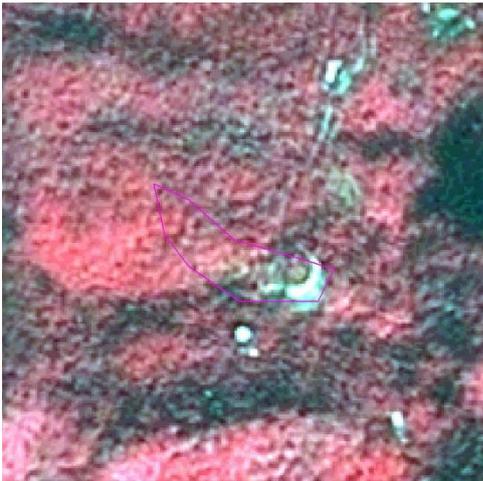
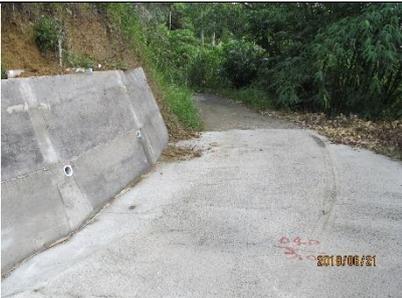
第 10703 期山坡地變異 (編號 AL1810703022) 查證回報成果

回報資訊			
權責單位	臺中市政府	查報日期	06/23/2018
查證結果	違規	變異類型	修建道路或溝渠(含鐵、公路)
內容描述	有農路、擋土牆整建		
現地照片

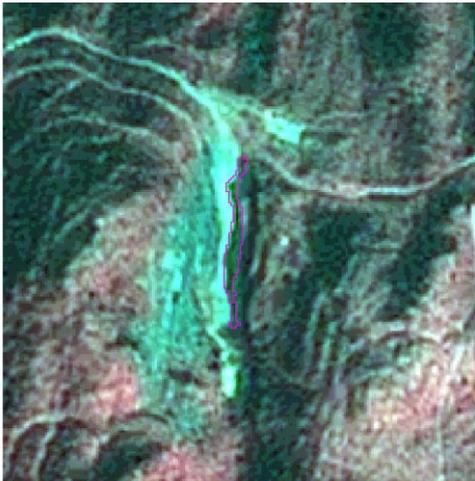
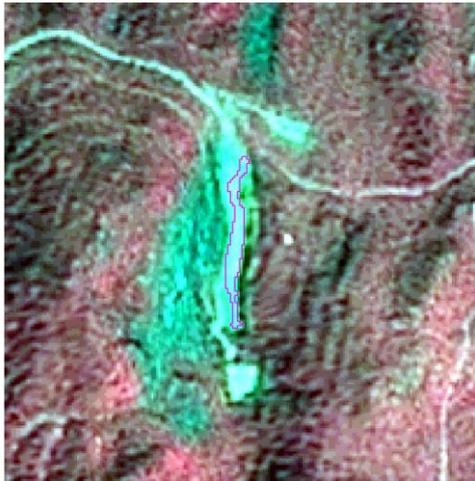
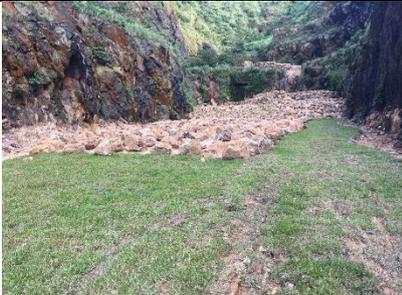
第 10703 期山坡地變異 (編號 AF2110703016) 查證回報成果

回報資訊			
權責單位	新北市政府	查報日期	06/30/2018
查證結果	違規	變異類型	堆積土石
內容描述	開挖整地遭開立處分書後進行限期植生改善		
現地照片

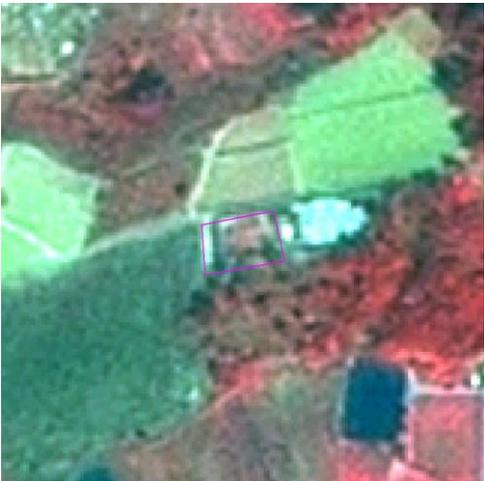
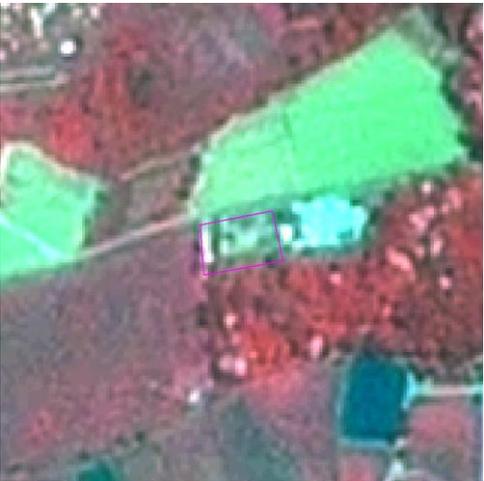
第 10703 期山坡地變異 (編號 AK0110703087) 查證回報成果

回報資訊			
權責單位	苗栗縣政府	查報日期	06/28/2018
查證結果	違規	變異類型	處理廢棄物
內容描述	疑似未經申請任意堆置營建廢棄物		
現地照片

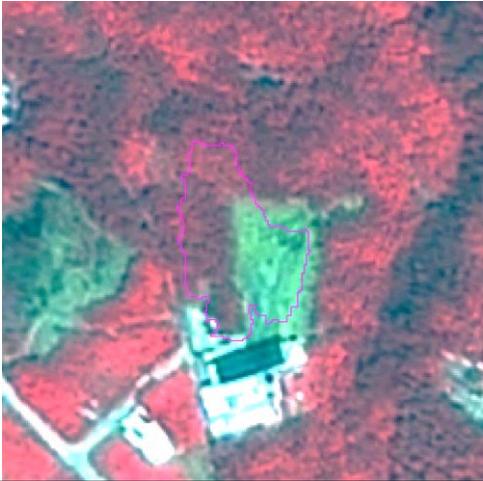
第 10703 期山坡地變異 (編號 AF0210703024) 查證回報成果

回報資訊			
權責單位	新北市政府	查報日期	07/13/2018
查證結果	違規	變異類型	其他開挖整地
內容描述	本案地號開挖整地，並已於 107 年 7 月 6 日辦理會勘完成		
現地照片

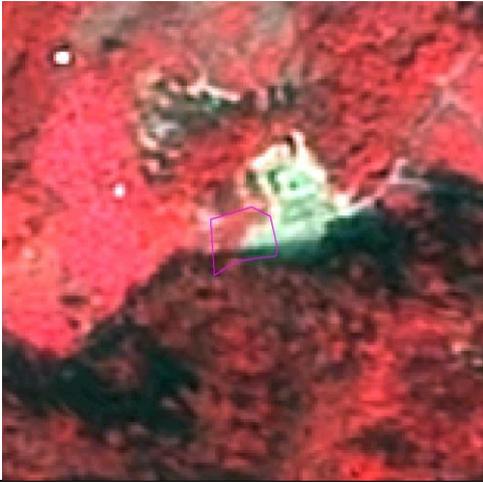
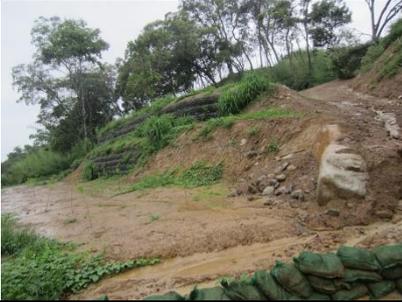
第 10703 期山坡地變異 (編號 AL0210703044) 查證回報成果

回報資訊			
權責單位	臺中市政府	查報日期	06/21/2018
查證結果	違規	變異類型	未依核定計畫施工
內容描述	未依原核定水土保持計畫施作，臺中市政府水利局 107 年 04 月 30 日中市水坡字第 1070031409 號罰 6 萬。		
現地照片

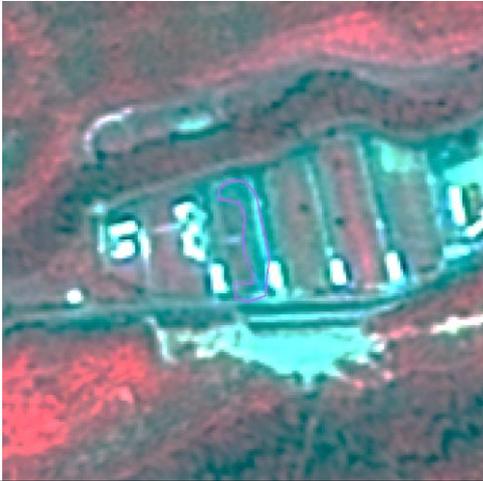
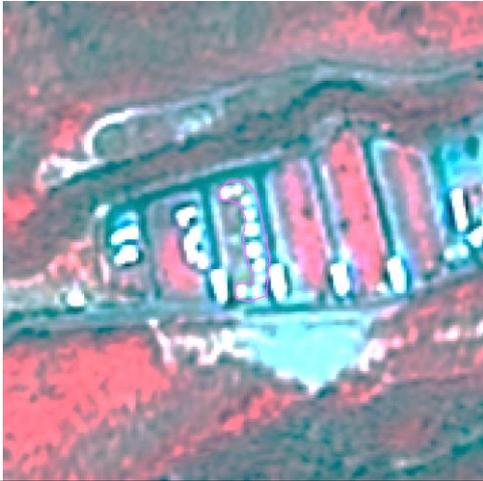
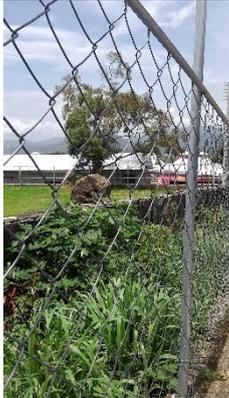
第 10703 期山坡地變異 (編號 AT0410703020) 查證回報成果

回報資訊			
權責單位	屏東縣政府	查報日期	06/23/2018
查證結果	違規	變異類型	未依規定期限改正
內容描述	現地有設置鐵皮屋及蒙古包		
現地照片

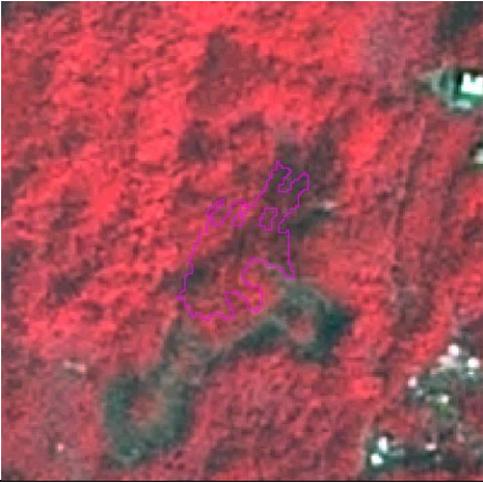
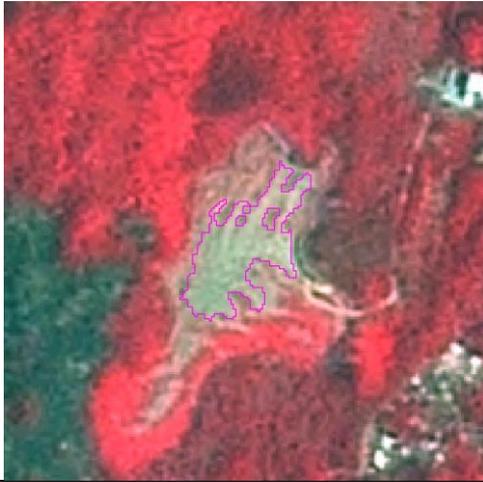
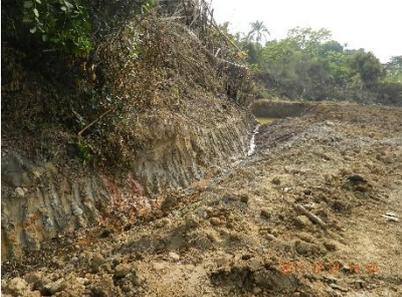
第 10703 期山坡地變異 (編號 AI0110703001) 查證回報成果

回報資訊			
權責單位	嘉義市政府	查報日期	06/28/2018
查證結果	違規	變異類型	整坡作業
內容描述	現場有明顯開挖整地、挖掘土溝、改變地形行為，土壤裸露無防護措施，故未先擬具水土保持計畫送核即從事上開行為。		
現地照片

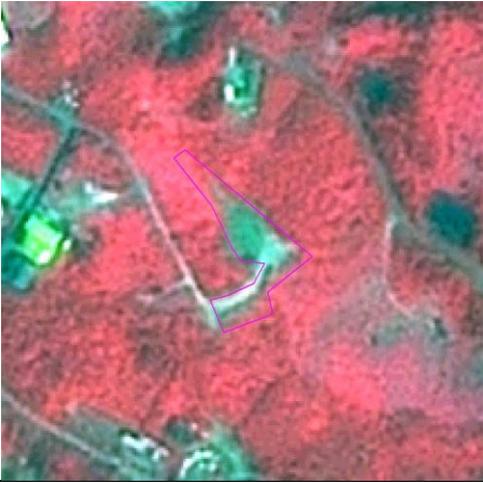
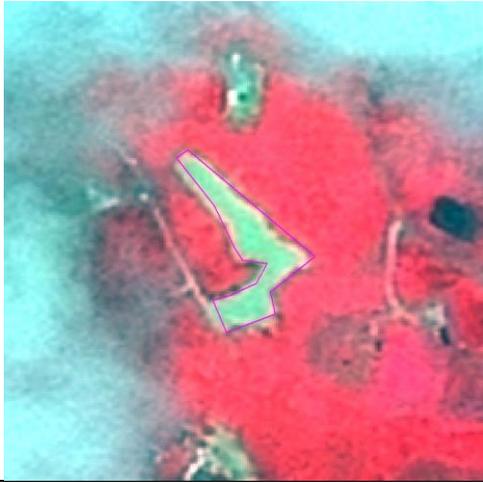
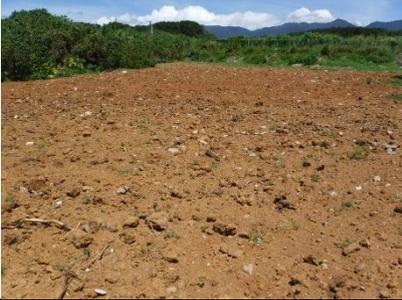
第 10714 期山坡地變異 (編號 AF3010714001) 查證回報成果

回報資訊			
權責單位	新北市政府	查報日期	08/08/2018
查證結果	違規	變異類型	違規農業使用
內容描述	現場疑似填土		
現地照片

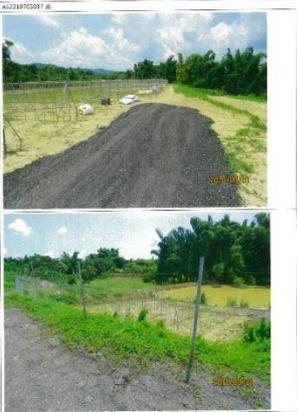
回報資訊			
權責單位	高雄市政府	查報日期	08/09/2018
查證結果	違規	變異類型	超限利用
內容描述	除草・現地種植作物・有涉超限利用行為・將另案辦理會勘。		
現地照片

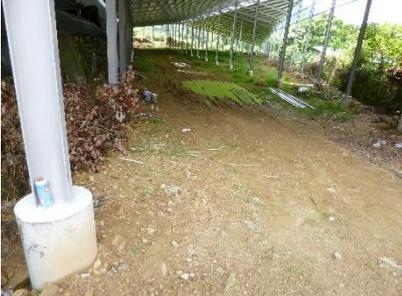
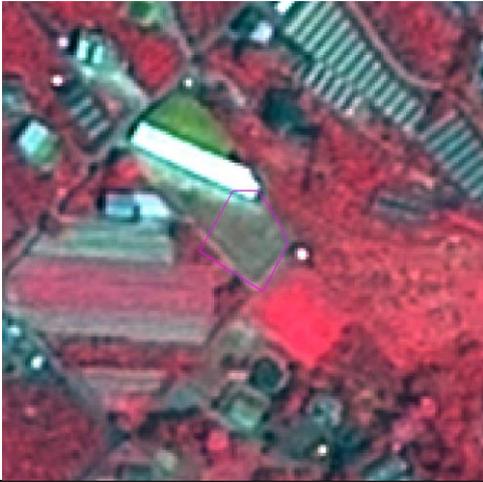
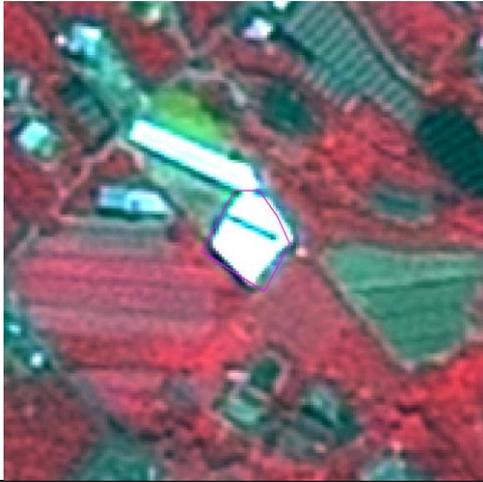
第 10714 期山坡地變異 (編號 AM0210714095) 查證回報成果

回報資訊			
權責單位	南投縣政府	查報日期	08/14/2018
查證結果	違規	變異類型	開發建築用地
內容描述	福興段 692 地號現況新建建物(水泥柱腳)·查無申請水土保持計畫在案。		
現地照片

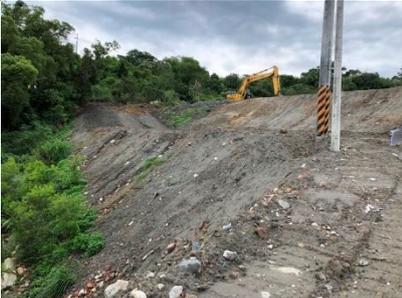
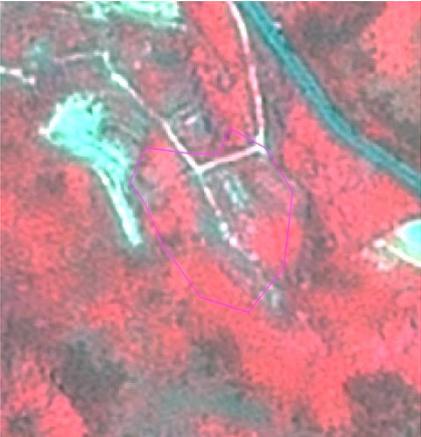
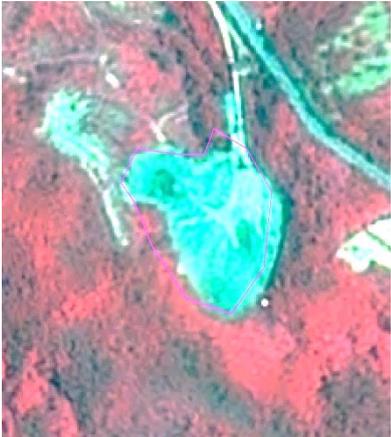
第 10714 期山坡地變異 (編號 AK0310714011) 查證回報成果

回報資訊			
權責單位	苗栗縣政府	查報日期	08/04/2018
查證結果	違規	變異類型	堆積土石
內容描述	經查，旨揭地號土地有堆積土石之情事。		
現地照片

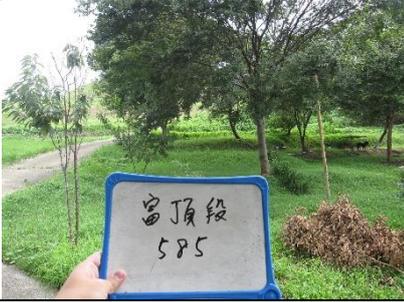
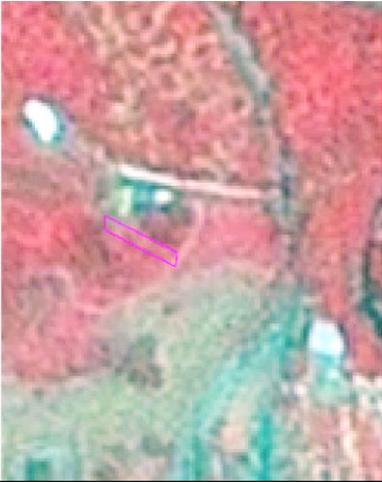
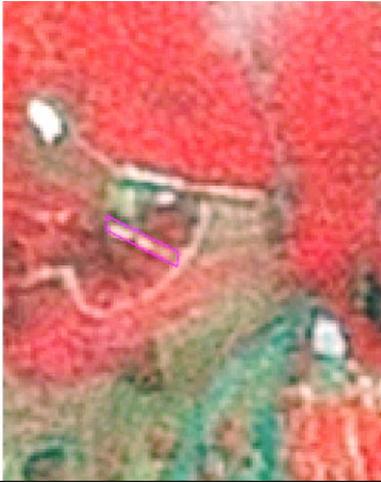
第 10714 期山坡地變異 (編號 AM0310714028) 查證回報成果

回報資訊			
權責單位	南投縣政府	查報日期	08/15/2018
查證結果	違規	變異類型	設置公園、遊憩用地、運動場地或軍事訓練場
內容描述	現況為植草皮綠地，存有一路面。		
現地照片

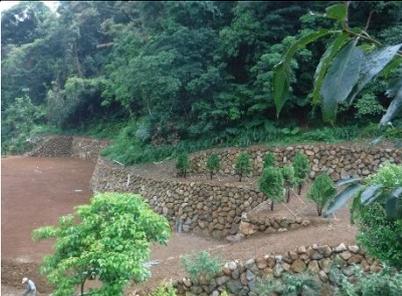
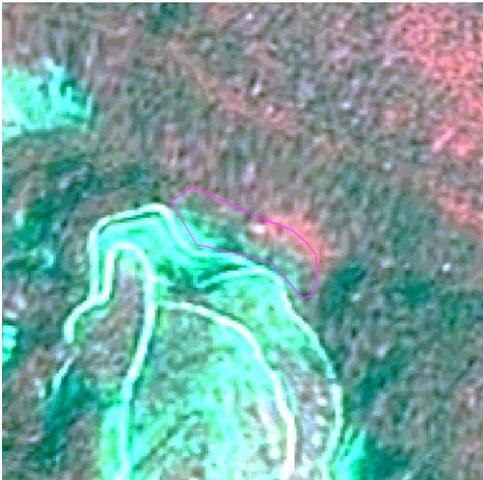
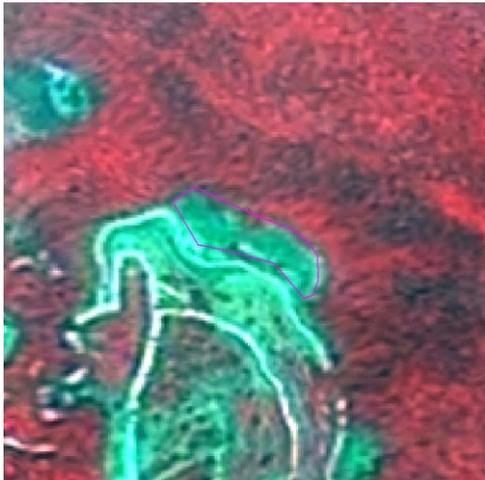
第 10714 期山坡地變異 (編號 AF3010714004) 查證回報成果

回報資訊			
權責單位	新北市政府	查報日期	08/08/2018
查證結果	違規	變異類型	其他開挖整地
內容描述	設置砌石駁坎,開挖整地.		
現地照片

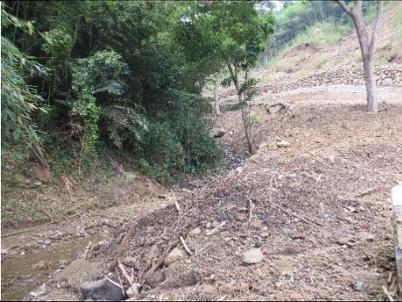
第 10714 期山坡地變異 (編號 AK1510714026) 查證回報成果

回報資訊			
權責單位	苗栗縣政府	查報日期	08/04/2018
查證結果	違規	變異類型	未依核定計畫施工
內容描述	大面積開挖整地		
現地照片

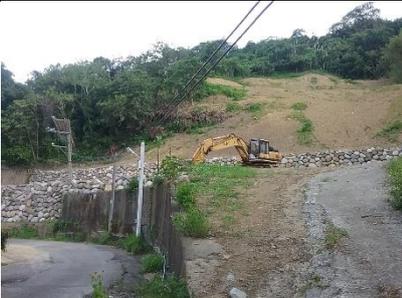
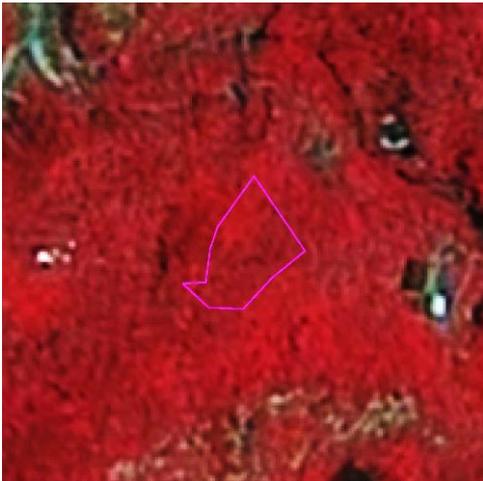
第 10714 期山坡地變異 (編號 AM0110714033) 查證回報成果

回報資訊			
權責單位	南投縣政府	查報日期	07/25/2018
查證結果	違規	變異類型	整坡作業
內容描述	整坡		
現地照片

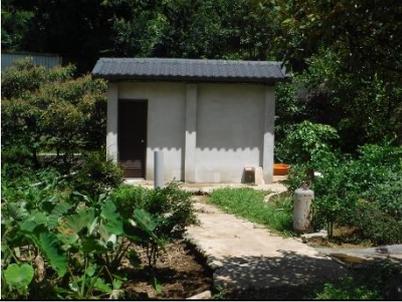
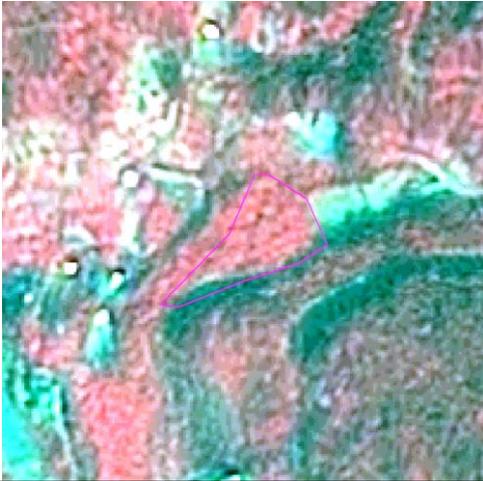
第 10704 期山坡地變異 (編號 AF3010704012) 查證回報成果

回報資訊			
權責單位	新北市政府	查報日期	08/28/2018
查證結果	違規	變異類型	違規農業使用
內容描述	未合法申請之農機具室		
現地照片

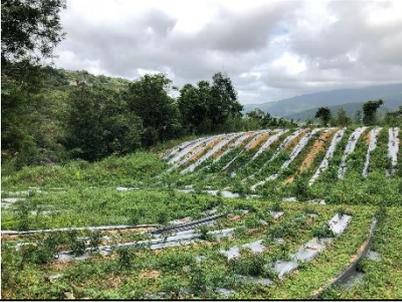
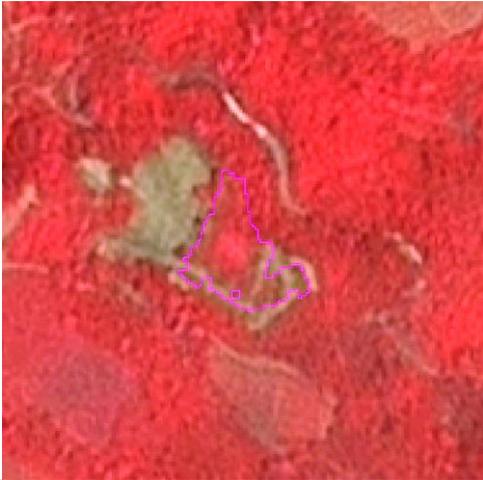
第 10704 期山坡地變異 (編號 AG1110704018) 查證回報成果

回報資訊			
權責單位	宜蘭縣政府	查報日期	08/28/2018
查證結果	違規	變異類型	超限利用
內容描述	旨案地號坐落松羅段 35 地號，現況部分範圍種植辣椒作物，該筆土地使用地類別為林業用地。		
現地照片

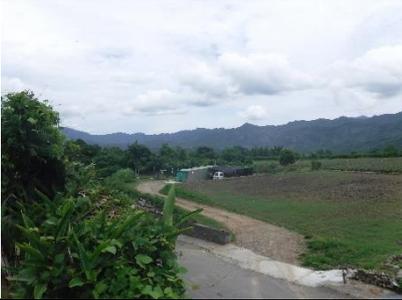
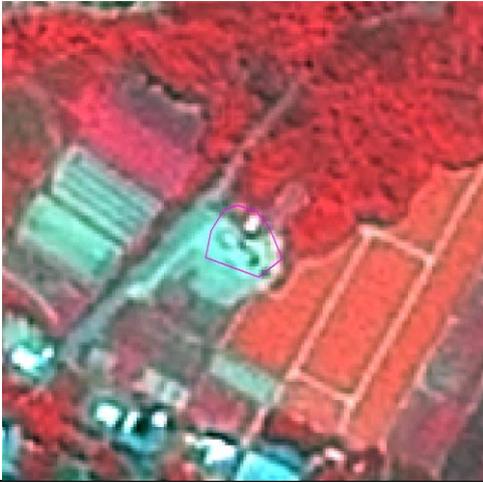
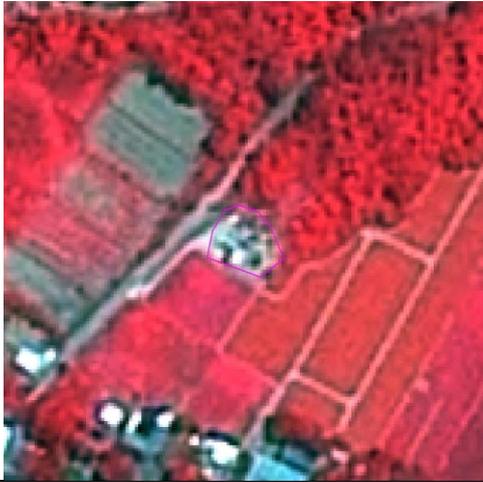
第 10704 期山坡地變異 (編號 AV0910704067) 查證回報成果

回報資訊			
權責單位	臺東縣政府	查報日期	08/18/2018
查證結果	違規	變異類型	開發建築用地
內容描述	上面有建物。		
現地照片

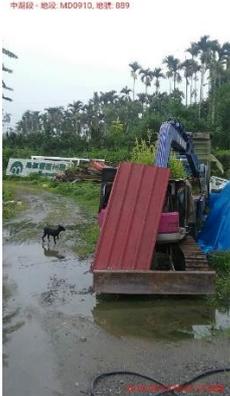
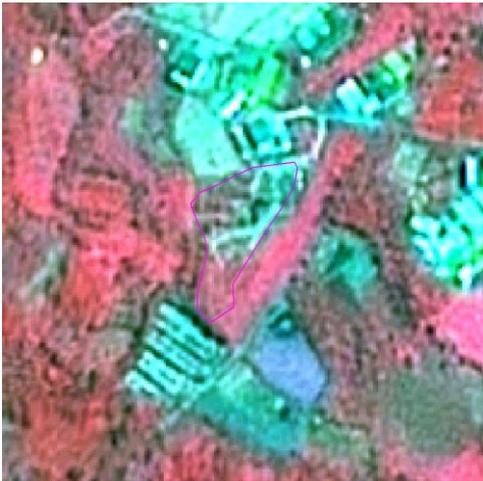
第 10704 期山坡地變異（編號 AM0710704029）查證回報成果

回報資訊			
權責單位	南投縣政府	查報日期	08/28/2018
查證結果	違規	變異類型	修建道路或溝渠(含鐵、公路)
內容描述	鋪設道路、堆積土石、植樹		
現地照片

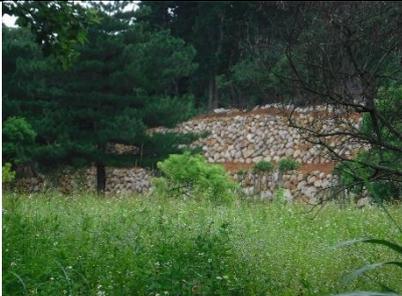
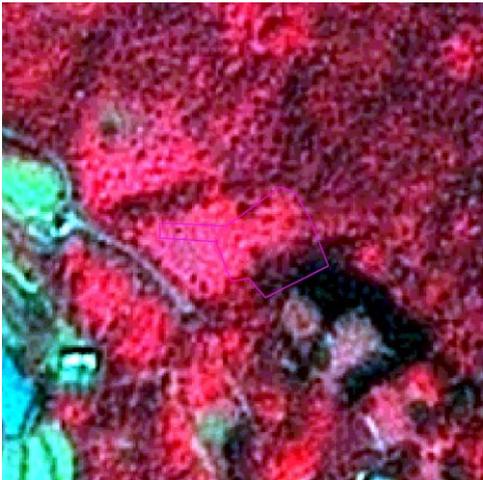
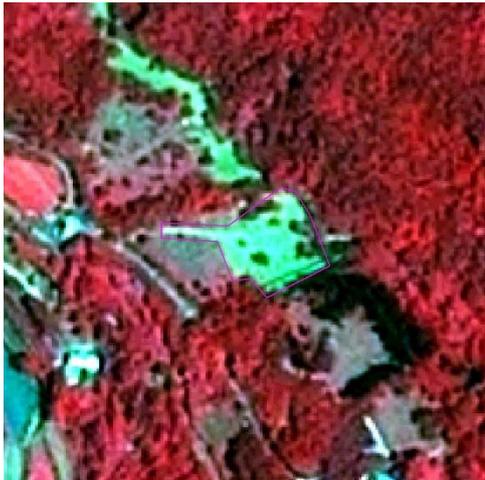
第 10704 期山坡地變異 (編號 AF3010704017) 查證回報成果

回報資訊			
權責單位	新北市政府	查報日期	08/28/2018
查證結果	違規	變異類型	堆積土石
內容描述	設置砌石駁坎		
現地照片

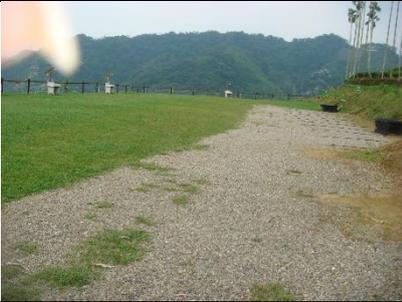
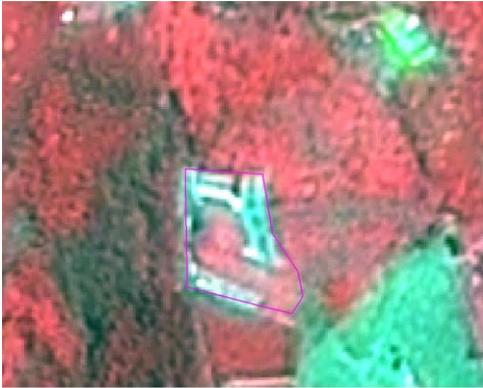
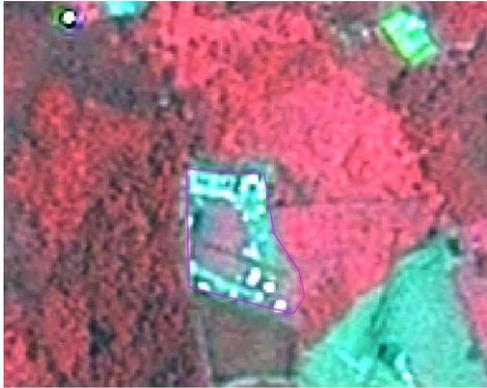
第 10704 期山坡地變異 (編號 AM0410704066) 查證回報成果

回報資訊			
權責單位	南投縣政府	查報日期	08/18/2018
查證結果	違規	變異類型	設置公園、遊憩用地、運動場地或軍事訓練場
內容描述	瑞山段 901 地號土地，簡易水土保持申請經縣政府核准之開發案，未依核准書圖施工，經本所查報縣政府裁罰在案。		
現地照片

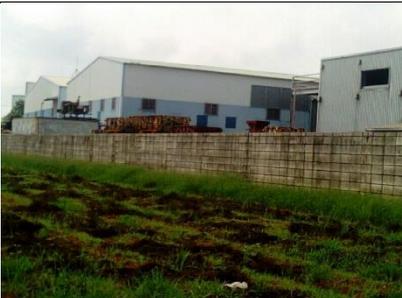
第 10704 期山坡地變異 (編號 AL0410704001) 查證回報成果

回報資訊			
權責單位	臺中市政府	查報日期	08/24/2018
查證結果	違規	變異類型	處理廢棄物
內容描述	現場鐵皮工廠一棟，外面土地上放置模具，雜物，停車等，磚造圍牆高約 2 公尺，無法勘查該地全貌。		
現地照片

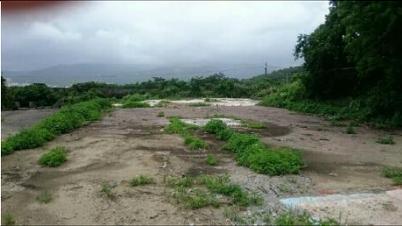
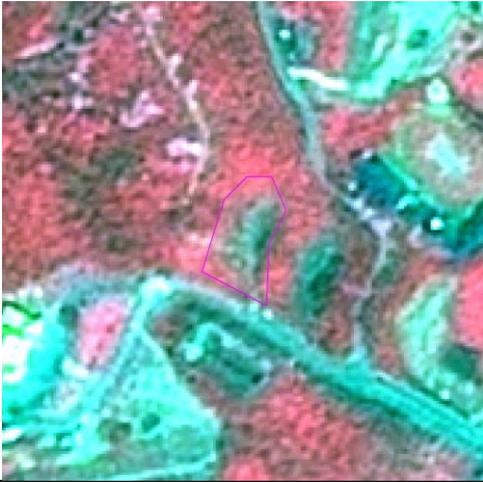
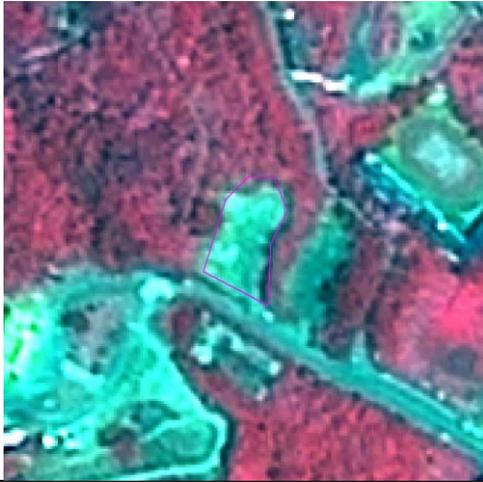
第 10704 期山坡地變異 (編號 AF2510704064) 查證回報成果

回報資訊			
權責單位	新北市政府	查報日期	08/24/2018
查證結果	違規	變異類型	其他開挖整地
內容描述	鋪設柏油及現場有建築基地拆除後痕跡		
現地照片

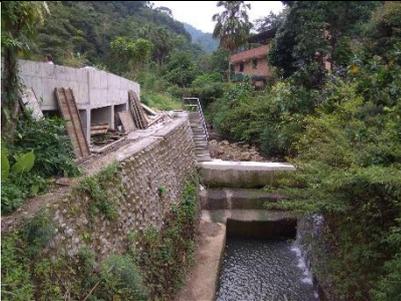
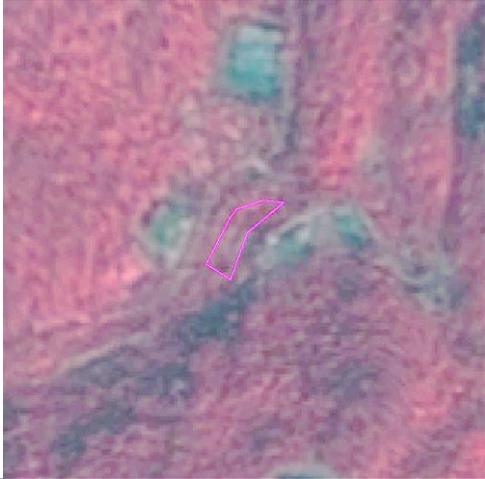
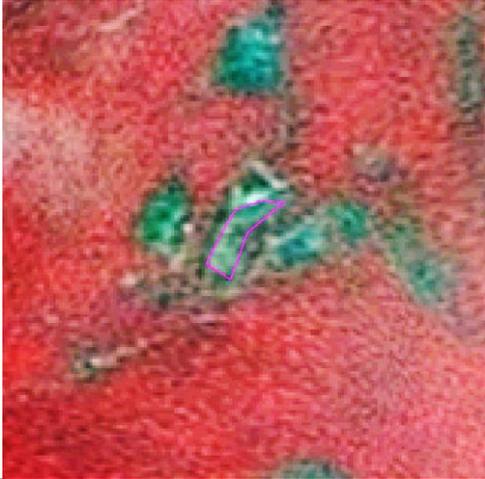
第 10714 期山坡地變異 (編號 AF0810714031) 查證回報成果

回報資訊			
權責單位	新北市政府	查報日期	08/07/2018
查證結果	違規	變異類型	未依核定計畫施工
內容描述	擋土牆、林業資材室、河道墊高		
現地照片

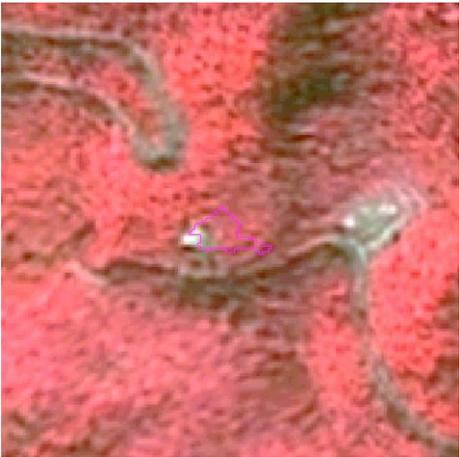
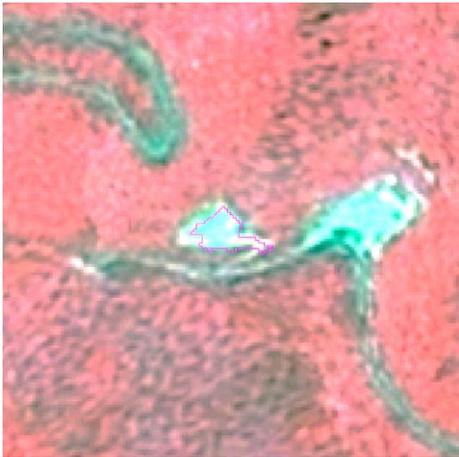
第 10704 期山坡地變異 (編號 AG1010704011) 查證回報成果

回報資訊			
權責單位	宜蘭縣政府	查報日期	08/25/2018
查證結果	違規	變異類型	整坡作業
內容描述	該變異點位置非 105 年簡易水土保持申報核准位置，疑似違規農業整坡作業。		
現地照片

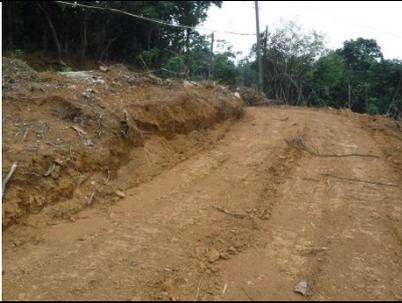
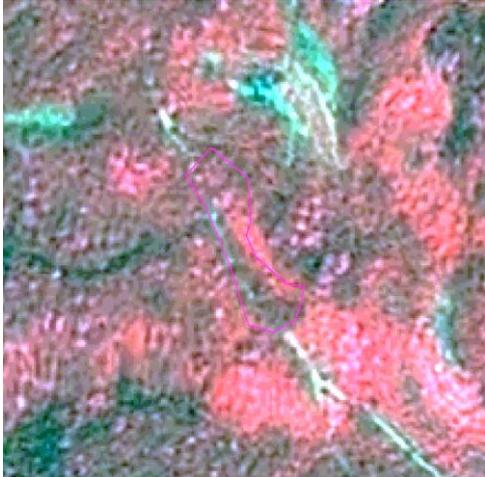
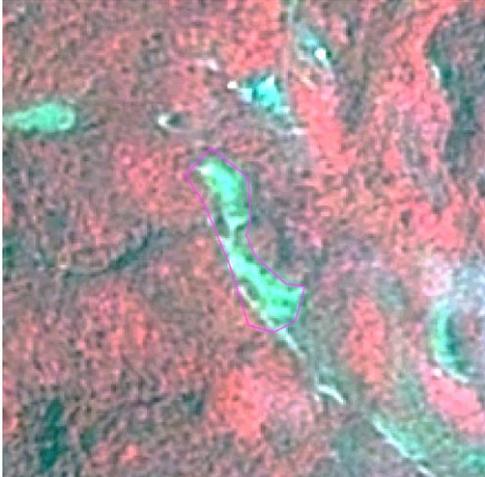
第 10715 期山坡地變異 (編號 AF3010715004) 查證回報成果

回報資訊			
權責單位	新北市政府	查報日期	10/05/2018
查證結果	違規	變異類型	違規農業使用
內容描述	開挖整地		
現地照片

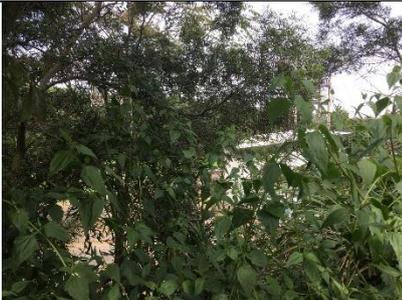
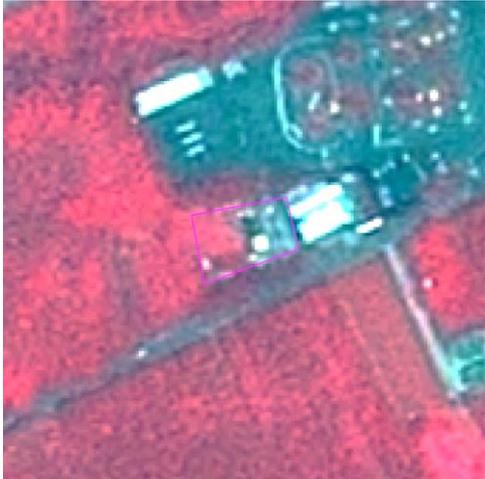
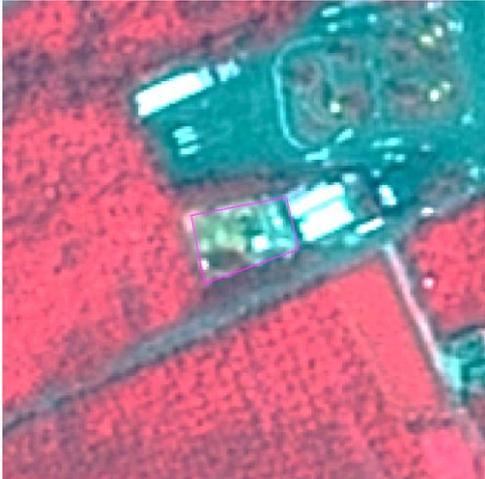
第 10715 期山坡地變異 (編號 AM0110715013) 查證回報成果

回報資訊			
權責單位	南投縣政府	查報日期	10/05/2018
查證結果	違規	變異類型	開發建築用地
內容描述	興建房屋		
現地照片

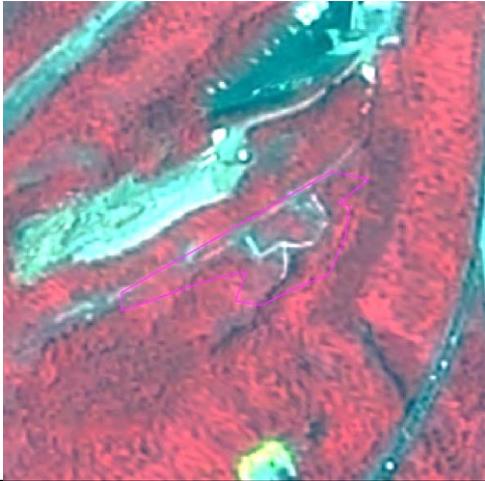
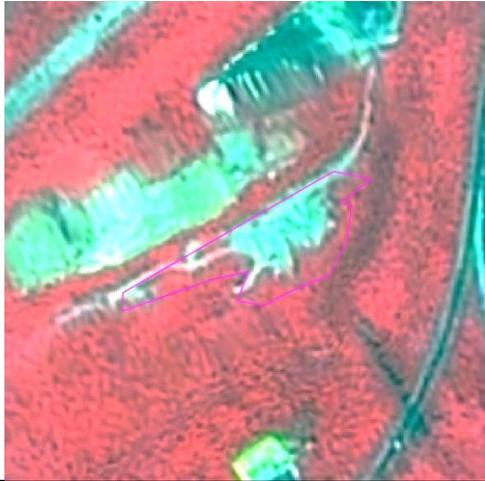
第 10715 期山坡地變異 (編號 AF1610715036) 查證回報成果

回報資訊			
權責單位	新北市政府	查報日期	10/05/2018
查證結果	違規	變異類型	堆積土石
內容描述	堆積土石		
現地照片

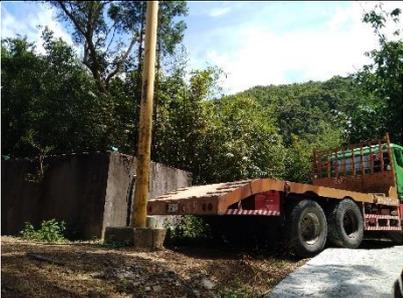
第 10715 期山坡地變異 (編號 AF1510715013) 查證回報成果

回報資訊			
權責單位	新北市政府	查報日期	10/05/2018
查證結果	違規	變異類型	其他開挖整地
內容描述	開挖整地、設置道路。		
現地照片

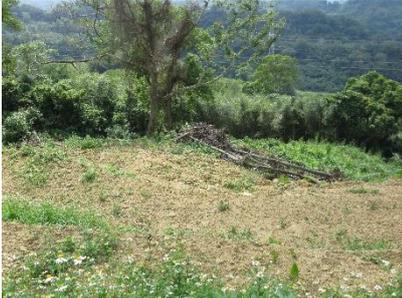
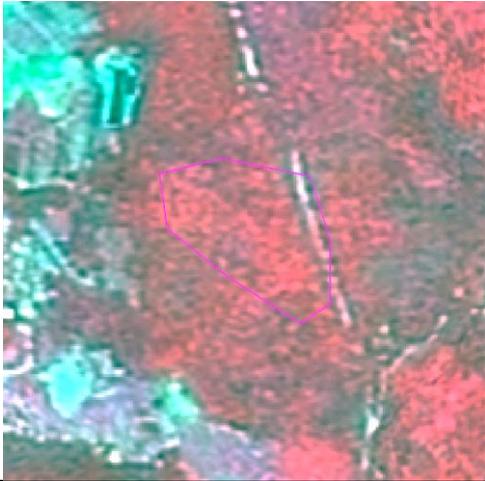
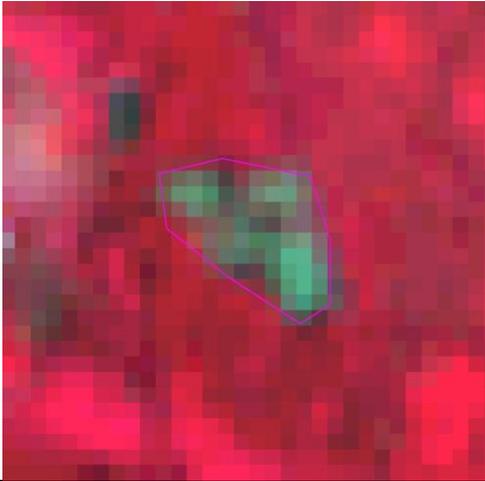
第 10715 期山坡地變異 (編號 AK1510715020) 查證回報成果

回報資訊			
權責單位	苗栗縣政府	查報日期	10/05/2018
查證結果	違規	變異類型	整坡作業
內容描述	現況已進行整坡作業，並設置水塔		
現地照片

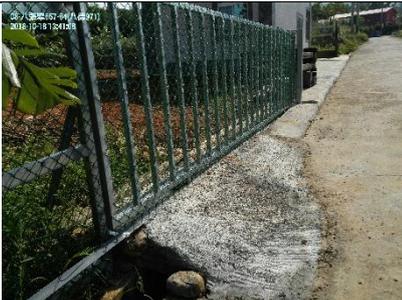
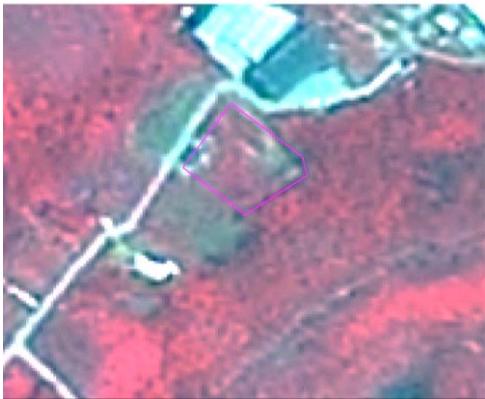
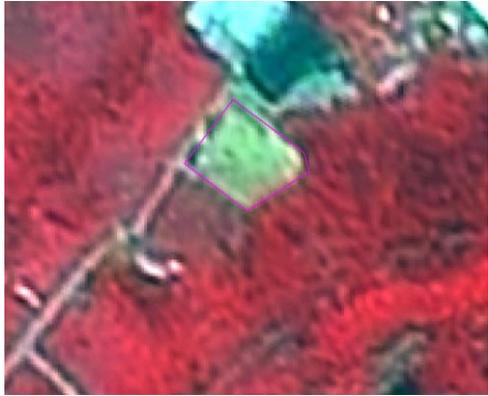
第 10705 期山坡地變異 (編號 AH0910705015) 查證回報成果

回報資訊			
權責單位	桃園市政府	查報日期	10/23/2018
查證結果	違規	變異類型	違規農業使用
內容描述	鋪設水泥		
現地照片

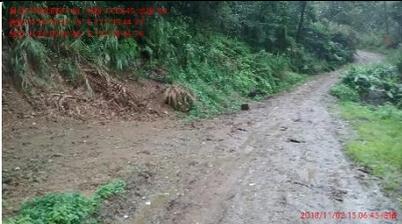
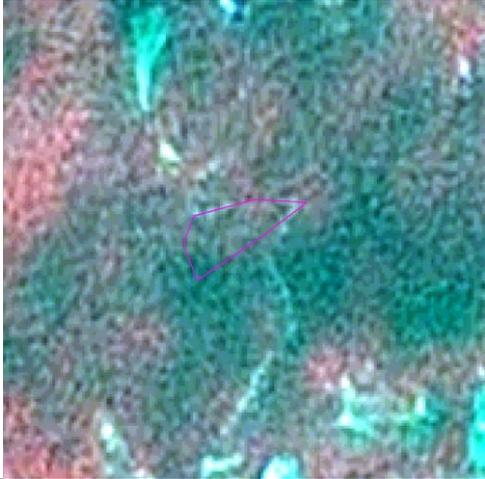
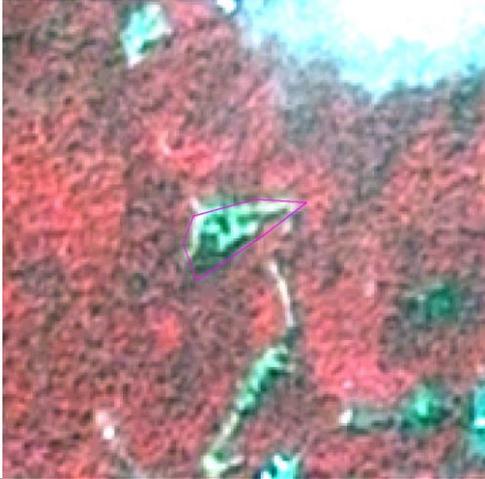
第 10705 期山坡地變異 (編號 AF0810705104) 查證回報成果

回報資訊			
權責單位	新北市政府	查報日期	11/03/2018
查證結果	違規	變異類型	超限利用
內容描述	開路整坡、種植作物(超限利用)		
現地照片

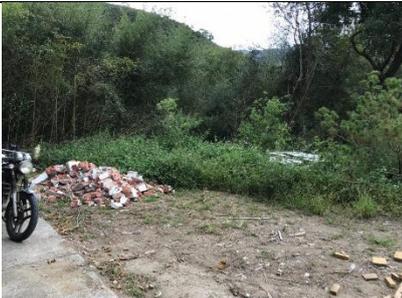
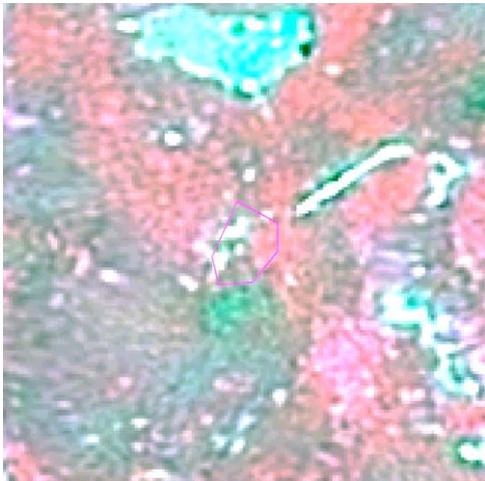
第 10705 期山坡地變異 (編號 AH1310705035) 查證回報成果

回報資訊			
權責單位	桃園市政府	查報日期	11/17/2018
查證結果	違規	變異類型	開發建築用地
內容描述	搭屋		
現地照片

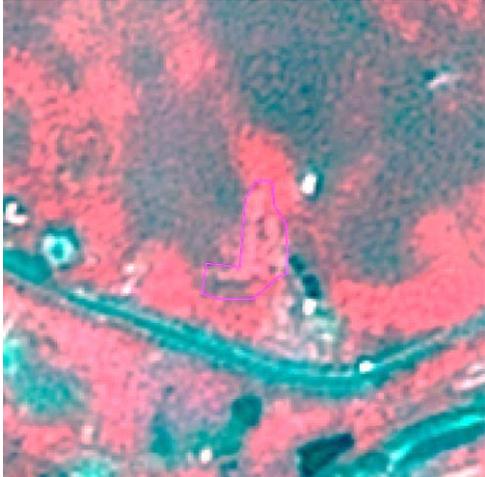
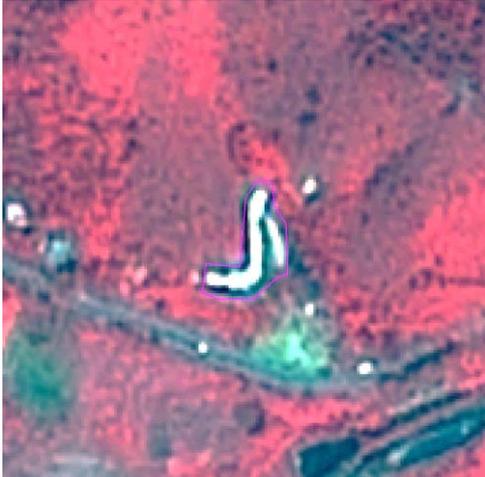
第 10705 期山坡地變異 (編號 AF2410705063) 查證回報成果

回報資訊			
權責單位	新北市政府	查報日期	10/20/2018
查證結果	違規	變異類型	修建道路或溝渠(含鐵、公路)
內容描述	現況鋪設水泥鋪面及平台。		
現地照片
