附錄五

變異點查報成果—山坡地

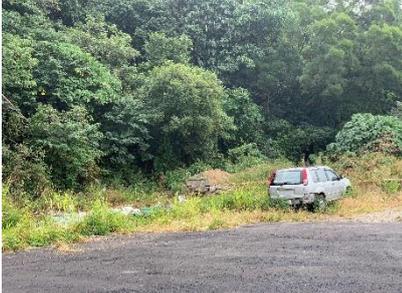
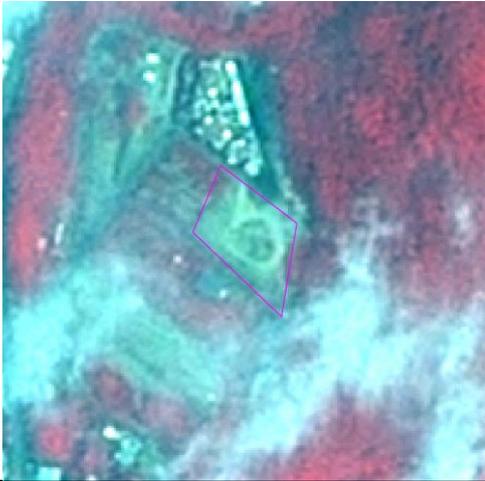
第 10705 期山坡地變異 (編號 AB0810705005) 查證回報成果

回報資訊			
權責單位	臺中市政府	查報日期	10/20/2018
查證結果	違規	變異類型	堆積土石
內容描述	現況為平坦無植生覆蓋裸露地，有堆積土石之情形。		
現地照片

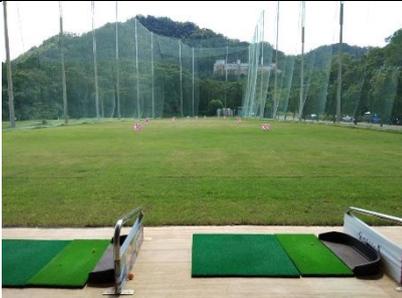
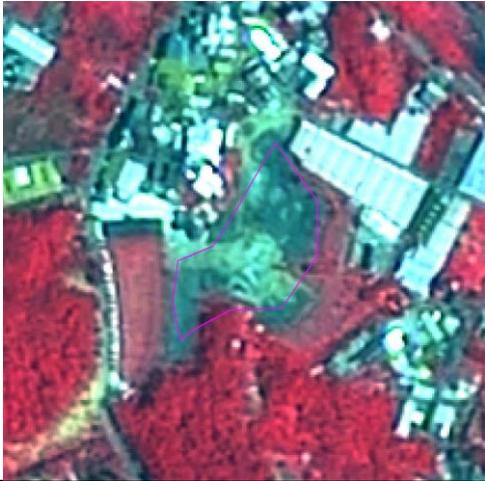
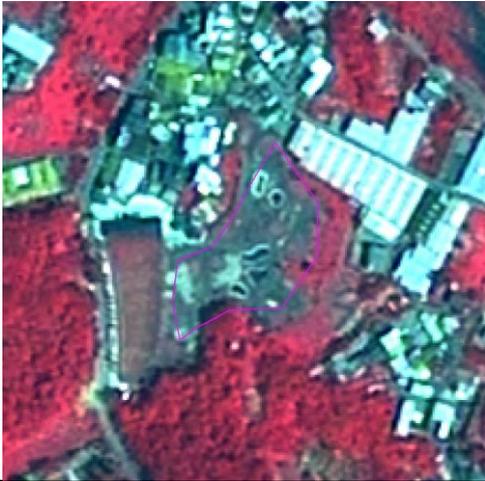
第 10705 期山坡地變異 (編號 AF1510705013) 查證回報成果

回報資訊			
權責單位	新北市政府	查報日期	10/25/2018
查證結果	違規	變異類型	設置公園、遊憩用地、 運動場地或軍事訓練場
內容描述	球場。		
現地照片

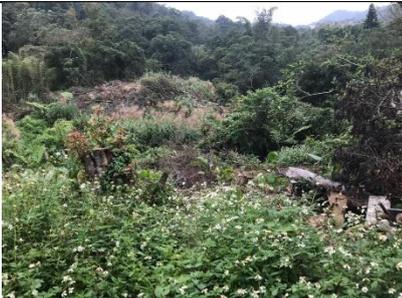
第 10705 期山坡地變異 (編號 AH0210705006) 查證回報成果

回報資訊			
權責單位	桃園市政府	查報日期	11/13/2018
查證結果	違規	變異類型	設置墳墓
內容描述	設置墳墓及開挖整地		
現地照片

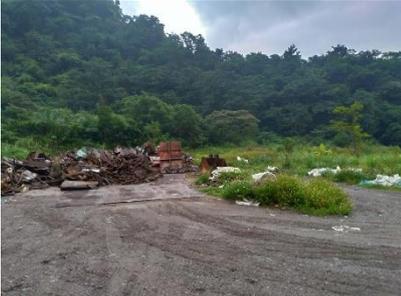
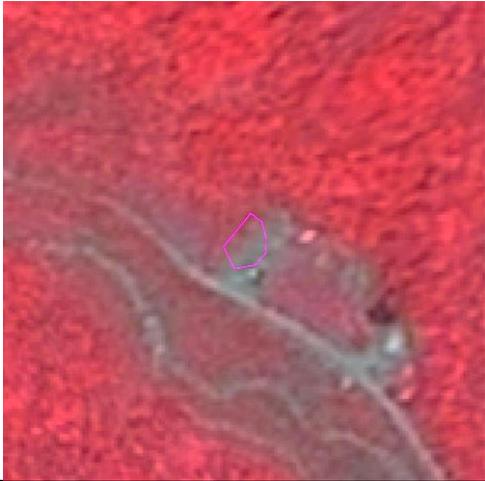
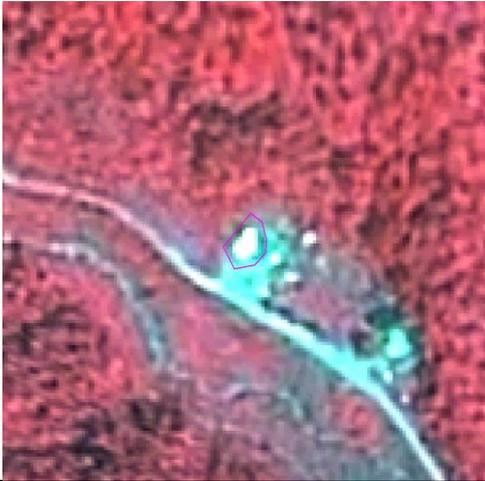
第 10705 期山坡地變異 (編號 AG1210705032) 查證回報成果

回報資訊			
權責單位	宜蘭縣政府	查報日期	10/25/2018
查證結果	違規	變異類型	處理廢棄物
內容描述	東岳段 528-25 地號疑似未經申請許可擅自堆置廢棄物(廢鐵)。		
現地照片

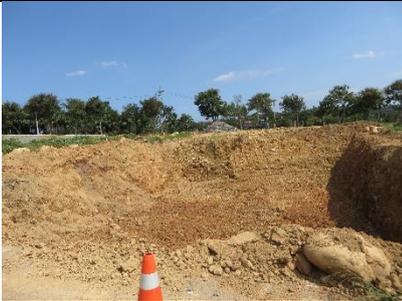
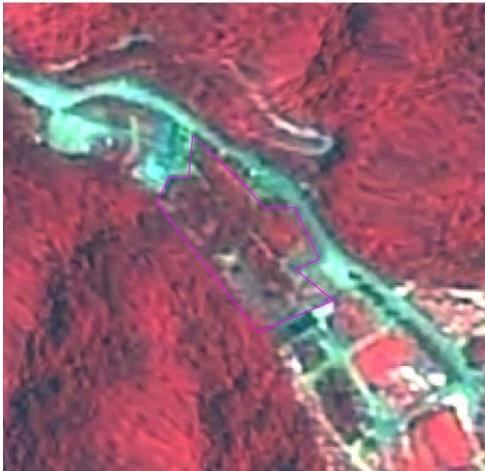
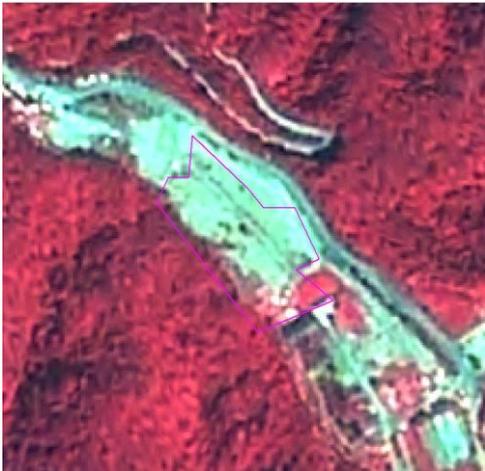
第 10705 期山坡地變異 (編號 AF0310705058) 查證回報成果

回報資訊			
權責單位	新北市政府	查報日期	10/31/2018
查證結果	違規	變異類型	其他開挖整地
內容描述	開挖整地供其他目的使用		
現地照片

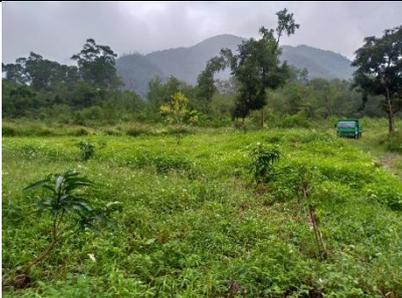
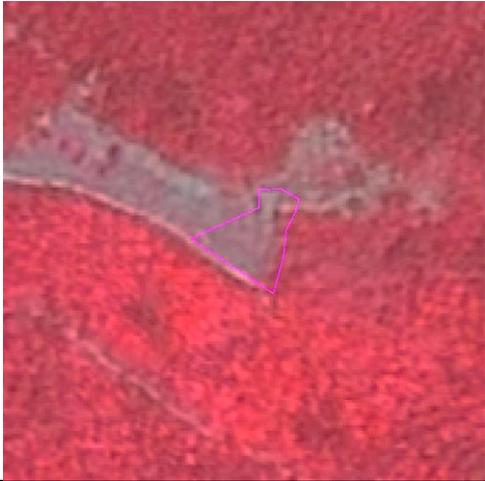
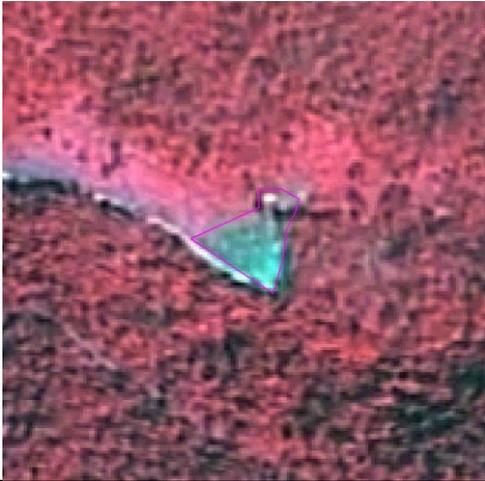
第 10705 期山坡地變異 (編號 AG1210705031) 查證回報成果

回報資訊			
權責單位	宜蘭縣政府	查報日期	10/25/2018
查證結果	違規	變異類型	未依核定計畫施工
內容描述	東岳段 679 地號經宜蘭縣政府 106 年 7 月 6 日府農保字第 1060095294 號函核准簡易水保在案(種植果樹、苗木作物)，然經本所現場勘查該地疑似未經核定計畫擅自下挖地基。		
現地照片

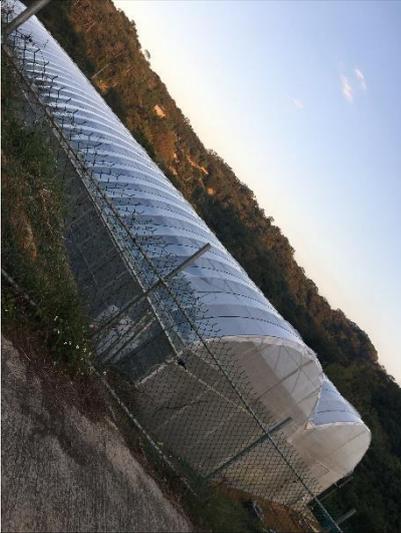
第 10716 期山坡地變異 (編號 AJ1110716013) 查證回報成果

回報資訊			
權責單位	新竹縣政府	查報日期	12/08/2018
查證結果	違規	變異類型	違規農業使用
內容描述	設置溫室。		
現地照片

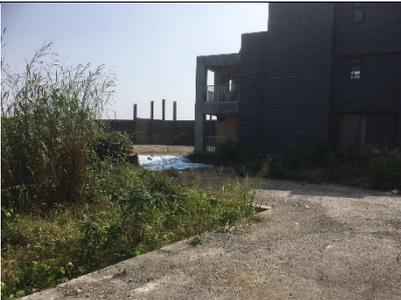
第 10716 期山坡地變異 (編號 AM0110716044) 查證回報成果

回報資訊			
權責單位	南投縣政府	查報日期	11/22/2018
查證結果	違規	變異類型	開發建築用地
內容描述	現場疑似為建築物鋼構設施		
現地照片

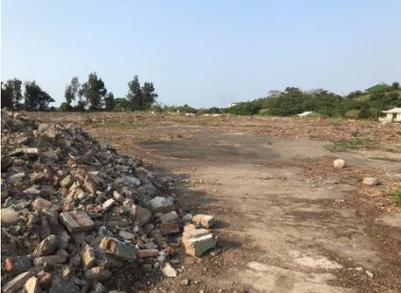
第 10716 期山坡地變異 (編號 AK1210716080) 查證回報成果

回報資訊			
權責單位	苗栗縣政府	查報日期	11/24/2018
查證結果	違規	變異類型	堆積土石
內容描述	現場堆放土石、廢棄物。		
現地照片

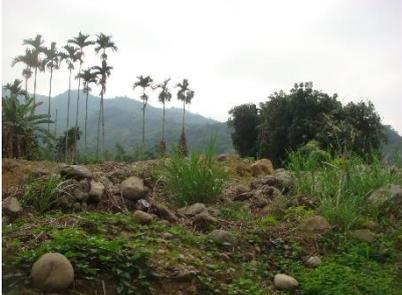
第 10716 期山坡地變異 (編號 AM0410716079) 查證回報成果

回報資訊			
權責單位	南投縣政府	查報日期	11/23/2018
查證結果	違規	變異類型	處理廢棄物
內容描述	新勞水坑段 135 地號土地開挖整理廢棄土石堆置場		
現地照片

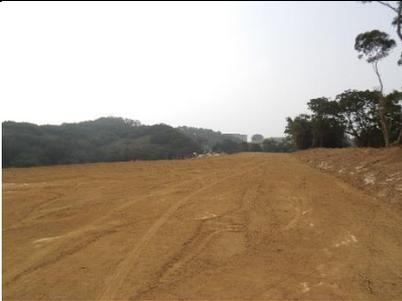
第 10716 期山坡地變異 (編號 AK0210716089) 查證回報成果

回報資訊			
權責單位	苗栗縣政府	查報日期	12/11/2018
查證結果	違規	變異類型	未依核定計畫施工
內容描述	現場有大面積開挖整地		
現地照片

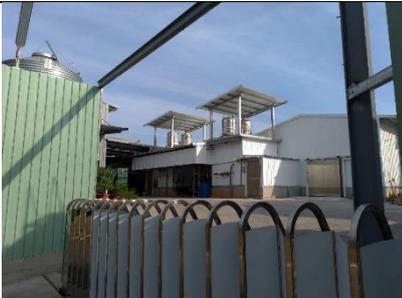
第 10716 期山坡地變異 (編號 AM0610716013) 查證回報成果

回報資訊			
權責單位	南投縣政府	查報日期	12/05/2018
查證結果	違規	變異類型	未依規定期限改正
內容描述	興建畜禽舍		
現地照片

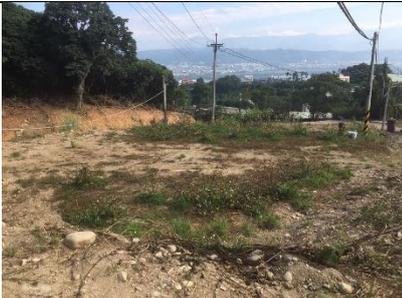
第 10716 期山坡地變異 (編號 AM0110716043) 查證回報成果

回報資訊			
權責單位	南投縣政府	查報日期	11/22/2018
查證結果	違規	變異類型	整坡作業
內容描述	現場疑似整坡作業		
現地照片

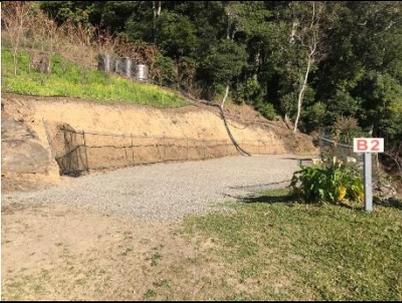
第 10706 期山坡地變異 (編號 AH1310706030) 查證回報成果

回報資訊			
權責單位	桃園市政府	查報日期	12/29/2018
查證結果	違規	變異類型	超限利用
內容描述	露營區營業		
現地照片

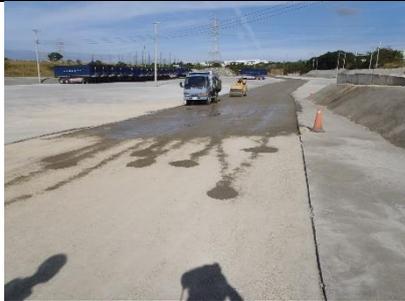
第 10706 期山坡地變異 (編號 AL0510706043) 查證回報成果

回報資訊			
權責單位	臺中市政府	查報日期	12/05/2018
查證結果	違規	變異類型	開發建築用地
內容描述	大面積整地(約 2 公頃)·打設水泥·建造停車場及貨運站		
現地照片

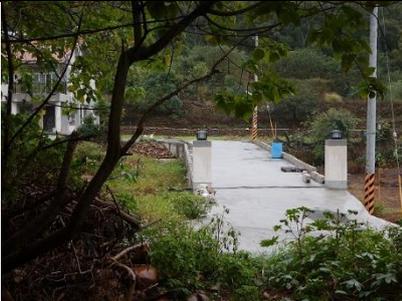
第 10706 期山坡地變異 (編號 AL1310706005) 查證回報成果

回報資訊			
權責單位	臺中市政府	查報日期	11/29/2018
查證結果	違規	變異類型	修建道路或溝渠(含鐵、公路)
內容描述	鋪設水泥路面		
現地照片

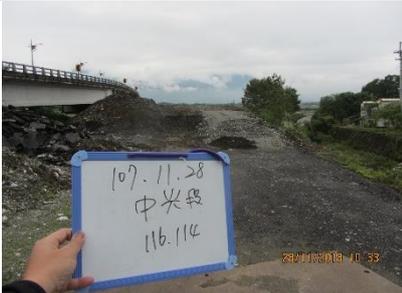
第 10706 期山坡地變異 (編號 AU0710706035) 查證回報成果

回報資訊			
權責單位	花蓮縣政府	查報日期	11/29/2018
查證結果	違規	變異類型	堆積土石
內容描述	堆積土石		
現地照片

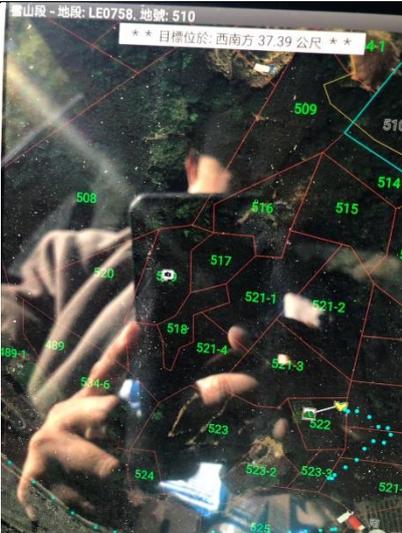
第 10706 期山坡地變異 (編號 AL2110706035) 查證回報成果

回報資訊			
權責單位	臺中市政府	查報日期	12/08/2018
查證結果	違規	變異類型	設置公園、遊憩用地、 運動場地或軍事訓練場
內容描述	現場原應為桂竹林園,疑經開挖並作為露營區營地使用。		
現地照片

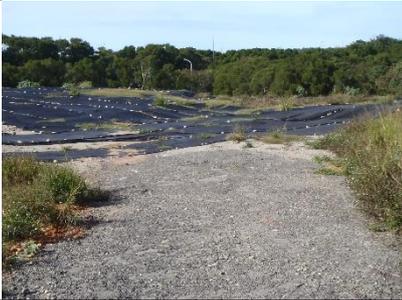
第 10706 期山坡地變異 (編號 AL0510706044) 查證回報成果

回報資訊			
權責單位	臺中市政府	查報日期	12/05/2018
查證結果	違規	變異類型	處理廢棄物
內容描述	前已有陳報各主管機關，現況為植生覆蓋之黑布。		
現地照片

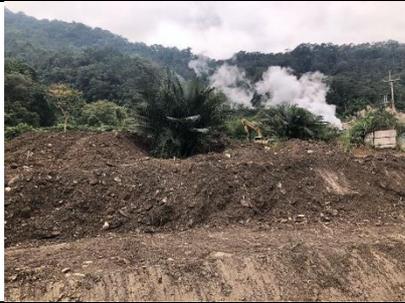
回報資訊			
權責單位	宜蘭縣政府	查報日期	12/04/2018
查證結果	違規	變異類型	其他開挖整地
內容描述	旨揭地號坐落清溪段 6-1 地號，現況有開挖整地之情事，尚無相關核准文件在案。		
現地照片

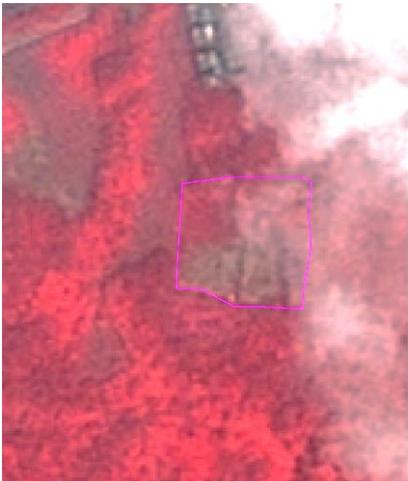
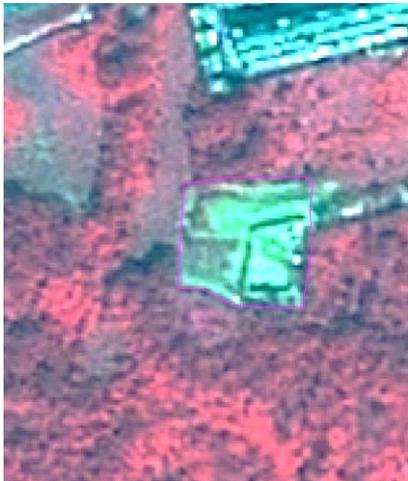
第 10706 期山坡地變異 (編號 AH0410706010) 查證回報成果

變異點資訊			
變遷期別	10706 期	監測類型	山坡地
變異點編號	AH0410706010	圖幅資訊	9622-4-047 矮坪子
參考地籍	瑞坪段 529 號	變異點面積	5282.79 平方公尺
中心點坐標	E:267624.59 N:2753875.02		
前期衛星影像 (SPOT7) 拍攝日期 (09/19/2018)

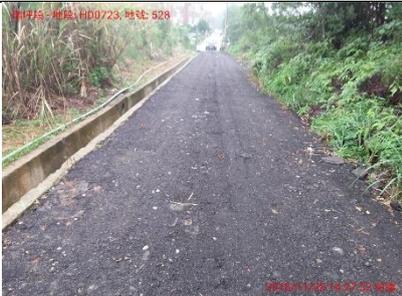
回報資訊			
權責單位	桃園市政府	查報日期	11/30/2018
查證結果	違規	變異類型	未依核定計畫施工
內容描述	<p>本案經查為瑞坪段 528 地號開挖施作擋土牆、鋪設碎石級配，並經查該地號之簡易水保計畫已核准，惟未依程序向主管機關申報開工許可即進場施工，已於 107 年 11 月 29 日以桃市楊農字第 1070042366 號函查報桃園市政府水務局憑辦。</p>		
現地照片

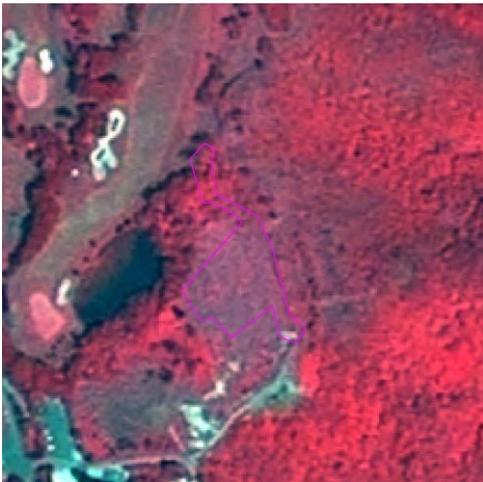
第 10706 期山坡地變異 (編號 AH0710706019) 查證回報成果

變異點資訊			
變遷期別	10706 期	監測類型	山坡地
變異點編號	AH0710706019	圖幅資訊	9623-2-095 嶺頂
參考地籍	舊路坑段舊路坑小段 771-771 號	變異點面積	4616.86 平方公尺
中心點坐標	E:286116.04 N:2766832.10		
前期衛星影像 (SPOT7) 拍攝日期 (09/19/2018)	後期衛星影像 (SPOT6) 拍攝日期 (10/28/2018)

回報資訊			
權責單位	桃園市政府	查報日期	11/30/2018
查證結果	違規	變異類型	整坡作業
內容描述	東方球場廖經理表示,因為紅火蟻嚴重所以進行翻土曝曬,之後另外再種植苗木.		
現地照片
