附錄六

變異點查報成果—土石採取

第 1 期 (10701) 變異點查報紀錄

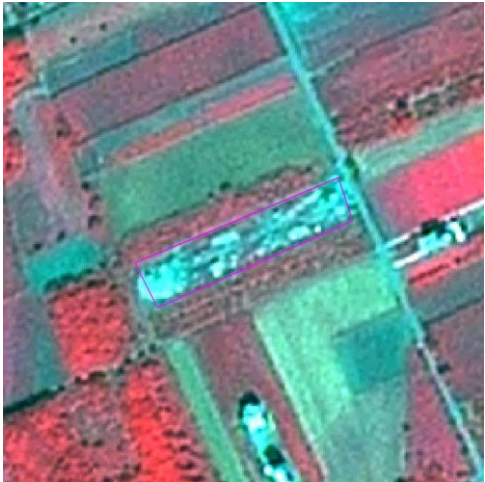
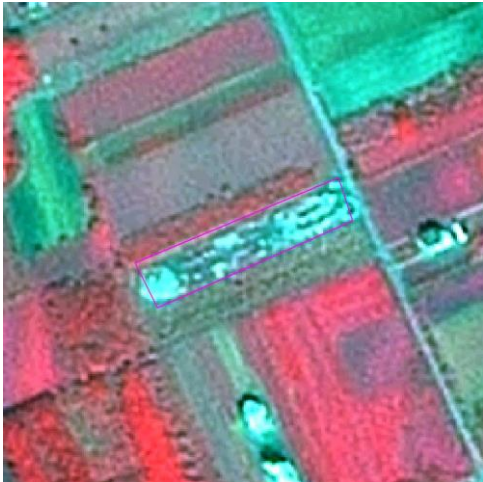
第 10702 期土石採取變異 (編號 90510702025) 查證回報成果

回報資訊			
權責單位	礦務局花蓮縣	查報日期	04/26/2018
查證結果	違規	變異類型	堆積土石
內容描述	現場勘查花蓮縣壽豐鄉東華段 35 地號土地堆置石塊，無盜採土石情形。		
現地照片

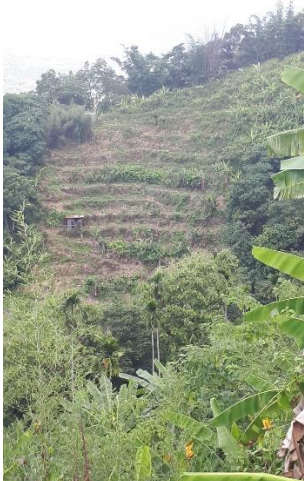
回報資訊			
權責單位	礦務局南投縣	查報日期	06/25/2018
查證結果	無法現場查驗	變異類型	
內容描述	現場為山坡地整地，種植香蕉，尚無土石盜濫採行為，仍須土地管理單位判斷是否合法申請。		
現地照片

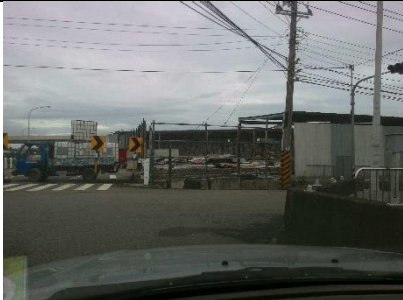
回報資訊			
權責單位	礦務局臺中市	查報日期	09/17/2018
查證結果	違規	變異類型	其他
內容描述	<p>1.清水區海濱段 532 地號「住宅用地」周邊現況疑作資源回收場使用，尚無違反土石採取法情形；疑違反都市計畫法，於 9 月 17 日中市水管字第 1070072797 號函請都市計畫主管機關認定。</p> <p>2.本府都市發展局 107 年 10 月 12 日中市都工字第 1070173342 號函回復該土地 104 中都建字第 02518 號件造執照有效展期竣工日為 108 年 6 月 29 日，起造人工地暫存廢棄紙張及些許廢鐵已清除完竣，違規情形已改善完成。</p>		
現地照片

<p style="text-align: center;">資源回收場</p>

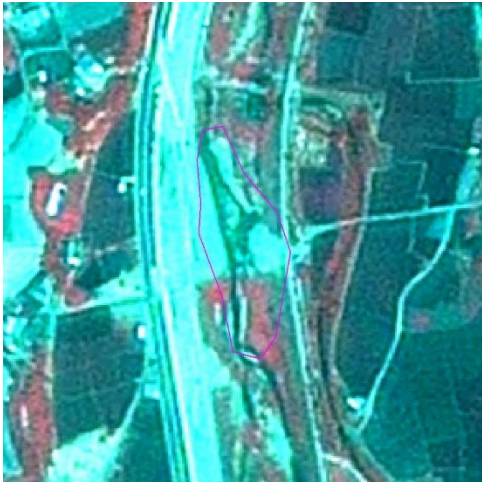
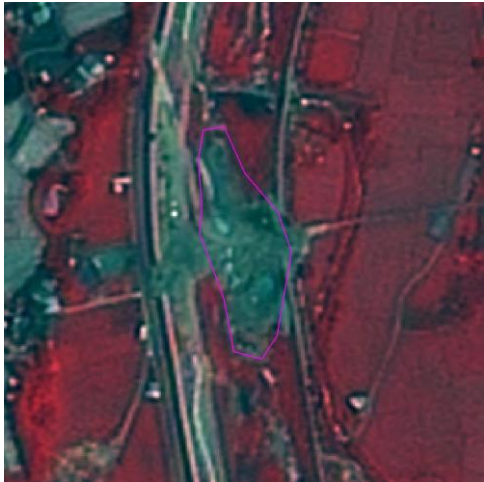
第 10704 期土石採取變異 (編號 90510704015) 查證回報成果

回報資訊			
權責單位	礦務局苗栗縣	查報日期	08/20/2018
查證結果	合法	變異類型	核准之興辦事業、工程
內容描述	本府辦理前瞻計畫全國水環境工程，正施工興建景觀橋		
現地照片

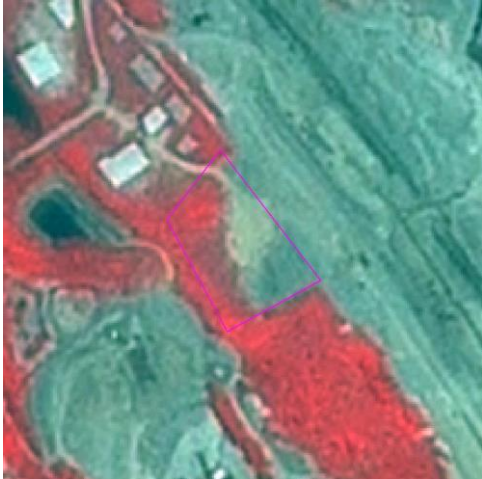
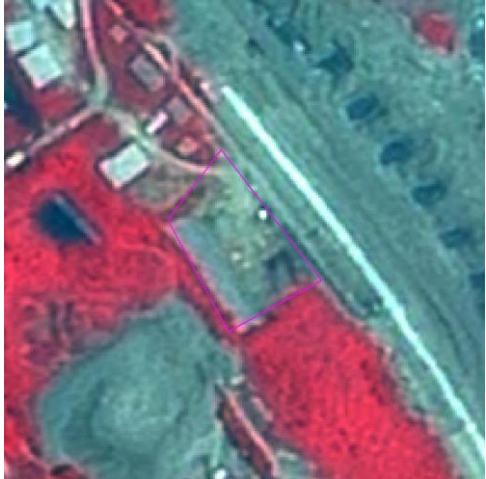
第 10704 期土石採取變異 (編號 90510704016) 查證回報成果

回報資訊			
權責單位	礦務局苗栗縣	查報日期	08/20/2018
查證結果	合法	變異類型	核准之興辦事業、工程
內容描述	工程施工興建中		
現地照片

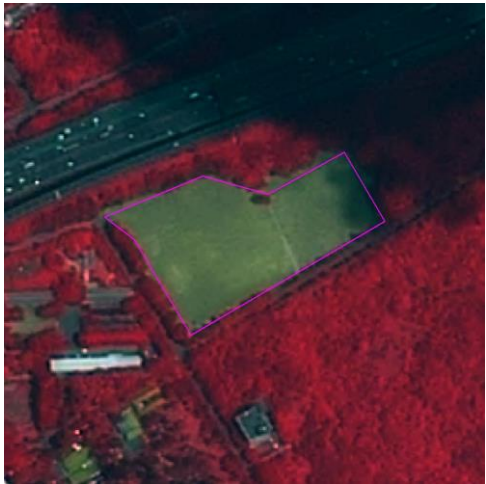
第 10704 期土石採取變異 (編號 90510704021) 查證回報成果

回報資訊			
權責單位	礦務局桃園市	查報日期	08/31/2018
查證結果	合法	變異類型	其他
內容描述	合法停車場		
現地照片

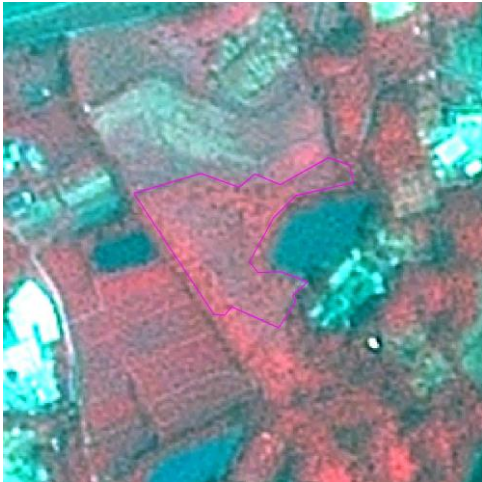
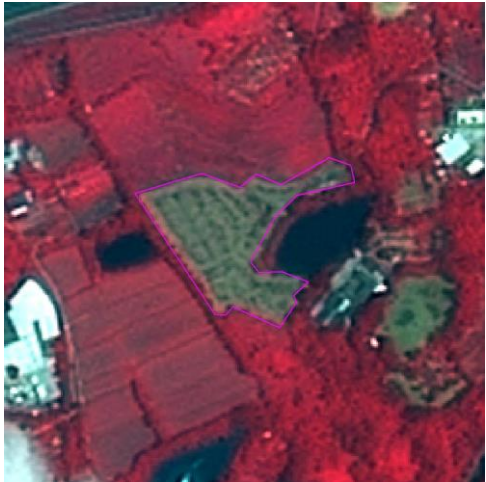
第 10704 期土石採取變異 (編號 90510704023) 查證回報成果

回報資訊			
權責單位	礦務局桃園市	查報日期	08/31/2018
查證結果	合法	變異類型	其他
內容描述	雜草滋生		
現地照片

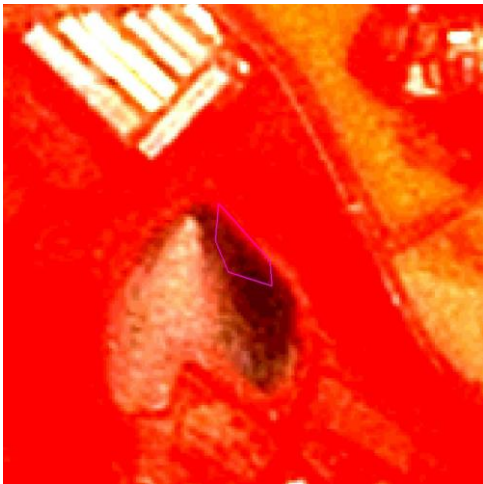
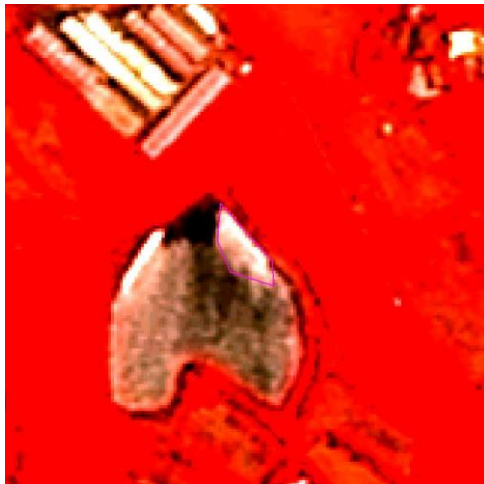
第 10704 期土石採取變異 (編號 90510704024) 查證回報成果

回報資訊			
權責單位	礦務局桃園市	查報日期	08/31/2018
查證結果	合法	變異類型	其他
內容描述	漁塭蓄水，未涉土石採取之情事。		
現地照片

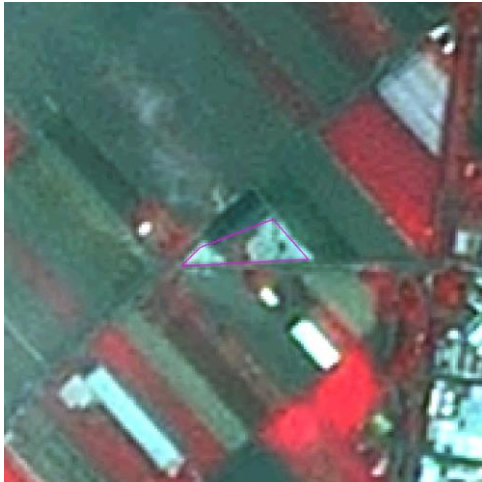
第 10705 期土石採取變異 (編號 90510705002) 查證回報成果

回報資訊			
權責單位	礦務局高雄市	查報日期	10/29/2018
查證結果	合法	變異類型	整地
內容描述	現場為除草整地作業		
現地照片

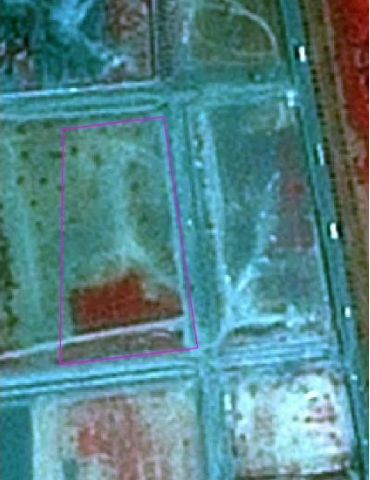
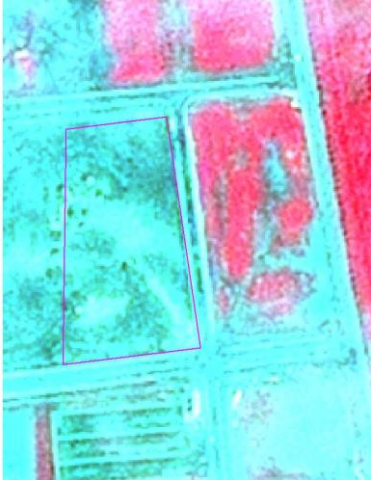
第 10705 期土石採取變異 (編號 90510705003) 查證回報成果

回報資訊			
權責單位	礦務局高雄市	查報日期	10/29/2018
查證結果	合法	變異類型	堆積土石
內容描述	砂石場堆置土石移位		
現地照片

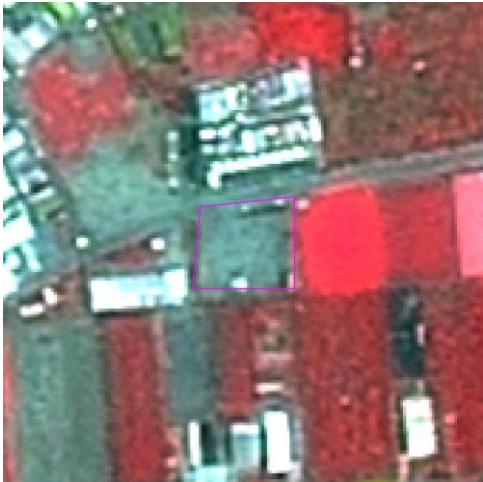
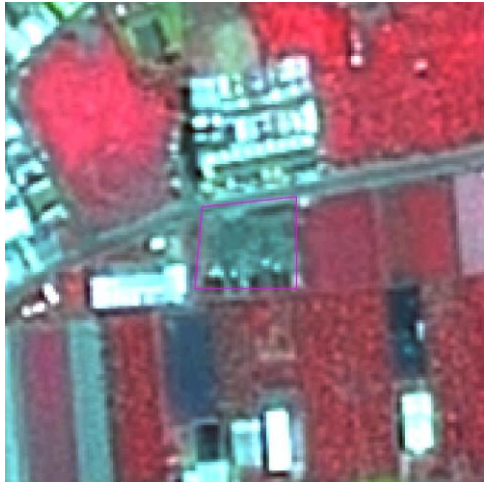
第 10705 期土石採取變異 (編號 90510705004) 查證回報成果

回報資訊			
權責單位	礦務局屏東縣	查報日期	11/14/2018
查證結果	違規	變異類型	其他
內容描述	空地 · 停放砂石後車斗及汽車		
現地照片

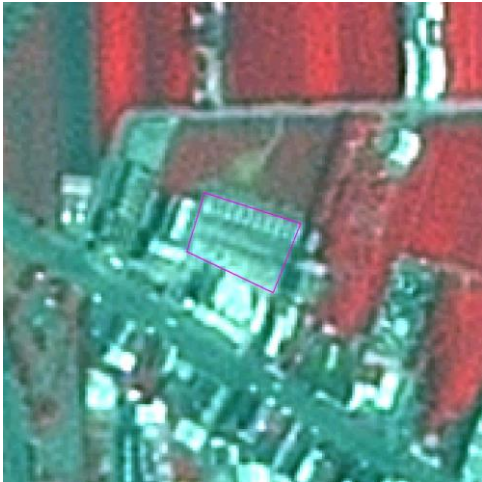
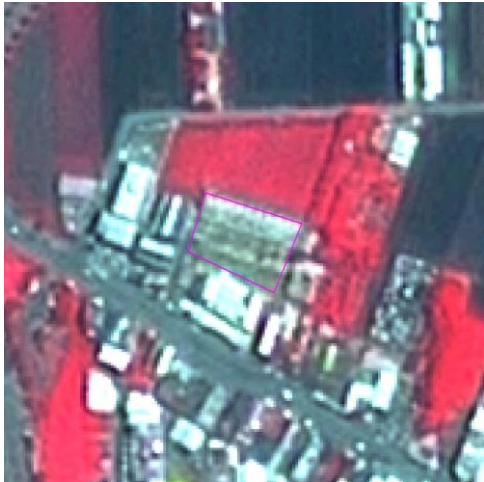
第 10705 期土石採取變異 (編號 90510705006) 查證回報成果

回報資訊			
權責單位	礦務局雲林縣	查報日期	11/06/2018
查證結果	合法	變異類型	核准之興辦事業、工程
內容描述	經現場勘查，荪桐和平段 432 周遭興建房屋，未發現涉及違反土石採取法相關規定事宜		
現地照片

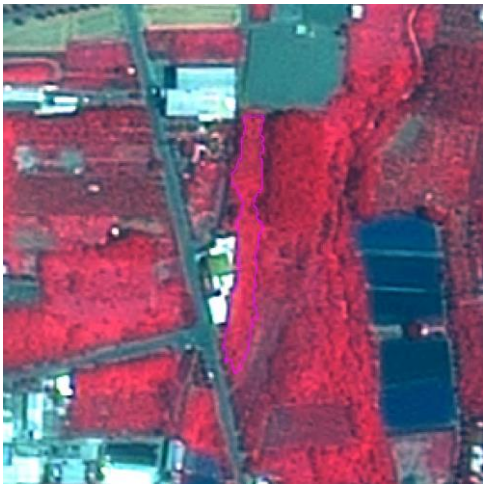
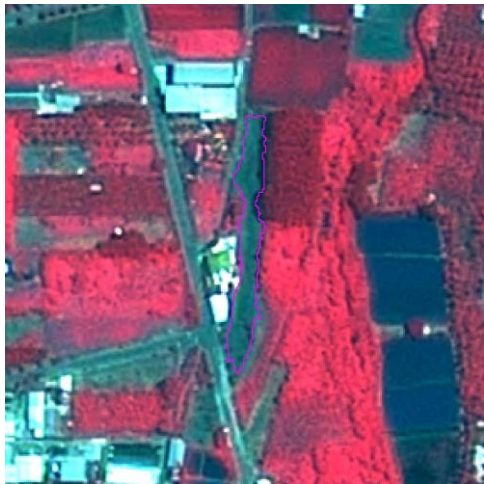
第 10705 期土石採取變異 (編號 90510705007) 查證回報成果

回報資訊			
權責單位	礦務局屏東縣	查報日期	10/17/2018
查證結果	合法	變異類型	種植
內容描述	整地・種植香蕉		
現地照片

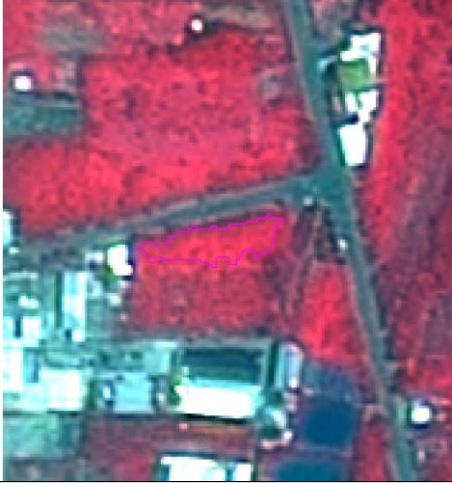
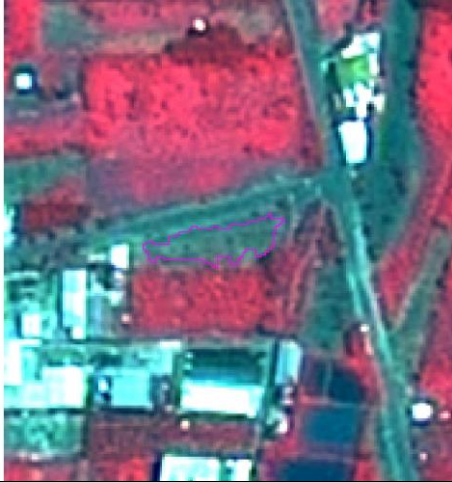
第 10705 期土石採取變異 (編號 90510705008) 查證回報成果

回報資訊			
權責單位	礦務局屏東縣	查報日期	10/17/2018
查證結果	合法	變異類型	其他
內容描述	原有雜樹清除行為，現況為空地，長滿雜草		
現地照片

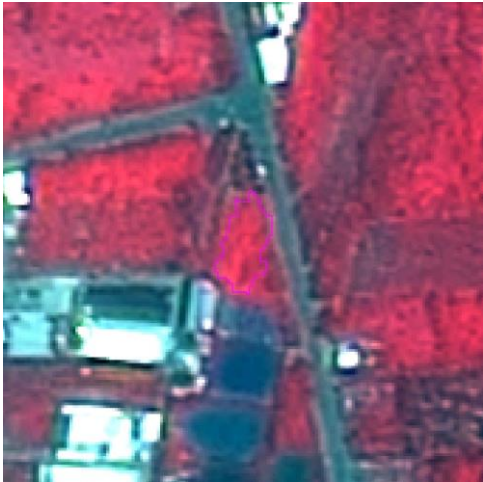
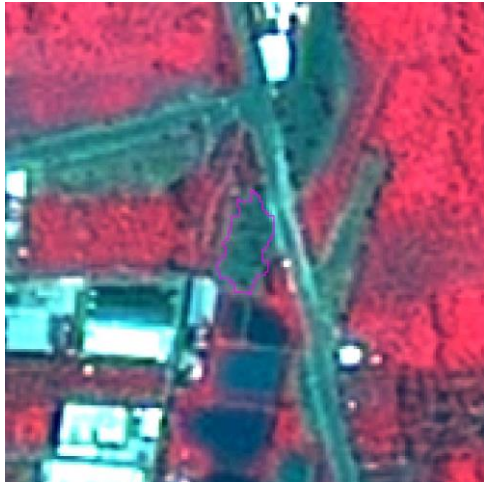
第 10705 期土石採取變異 (編號 90510705009) 查證回報成果

回報資訊			
權責單位	礦務局屏東縣	查報日期	10/17/2018
查證結果	合法	變異類型	種植
內容描述	整地・種香蕉		
現地照片

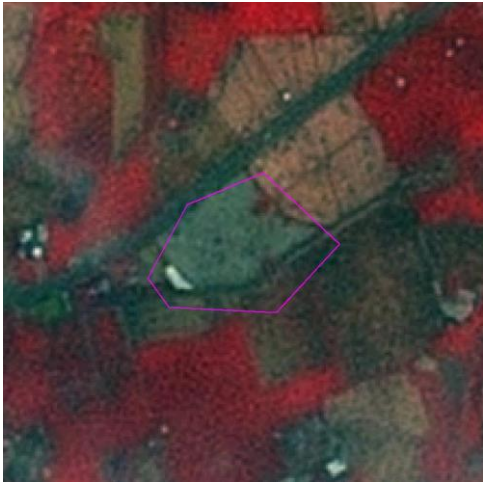
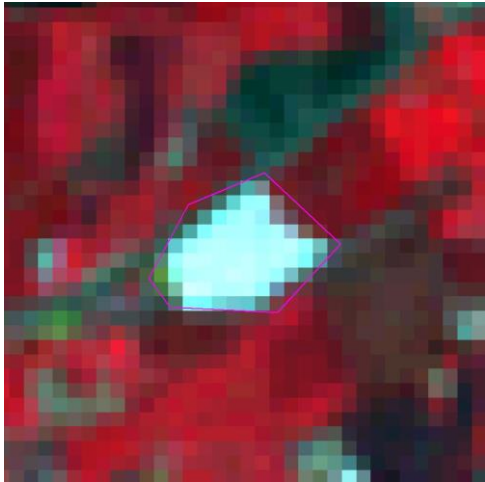
第 10705 期土石採取變異 (編號 90510705011) 查證回報成果

回報資訊			
權責單位	礦務局南投縣	查報日期	10/18/2018
查證結果	合法	變異類型	核准之興辦事業、工程
內容描述	鋪設水泥做為停車場使用		
現地照片

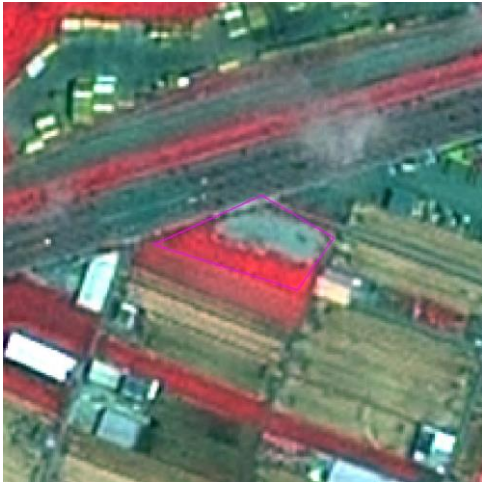
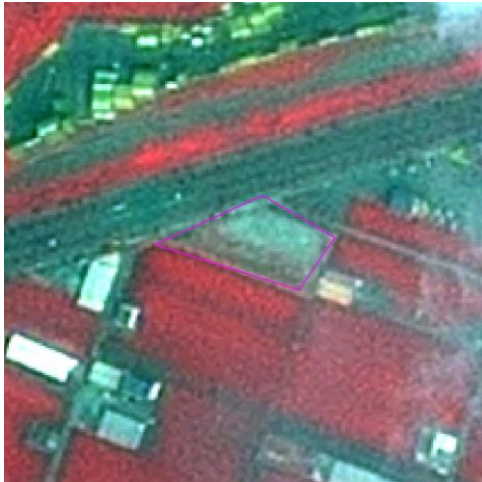
第 10705 期土石採取變異 (編號 90510705012) 查證回報成果

回報資訊			
權責單位	礦務局臺中市	查報日期	11/07/2018
查證結果	合法	變異類型	其他
內容描述	現況為碎石子地及枯草地，未見施工開挖土石情形		
現地照片

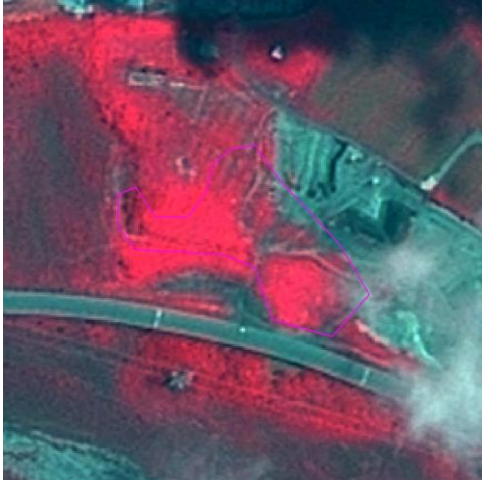
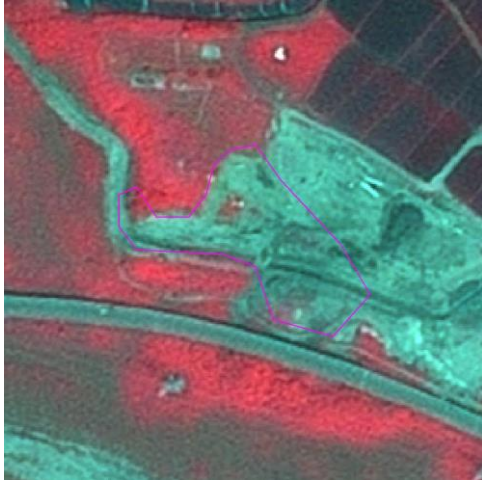
第 10705 期土石採取變異 (編號 90510705013) 查證回報成果

回報資訊			
權責單位	礦務局苗栗縣	查報日期	10/18/2018
查證結果	合法	變異類型	核准之興辦事業、工程
內容描述	本縣卓蘭鎮公所辦理之石虎生態園區工程，目前正於施工興建中。		
現地照片

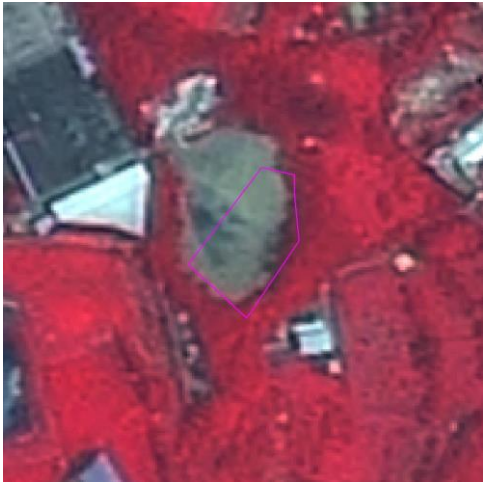
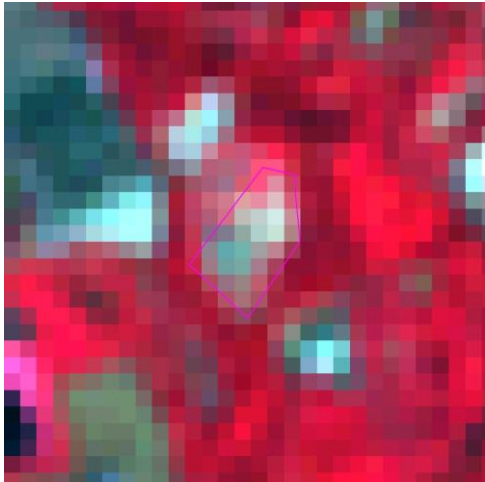
第 10705 期土石採取變異 (編號 90510705015) 查證回報成果

回報資訊			
權責單位	礦務局桃園市	查報日期	10/29/2018
查證結果	合法	變異類型	整地
內容描述	除草整地		
現地照片

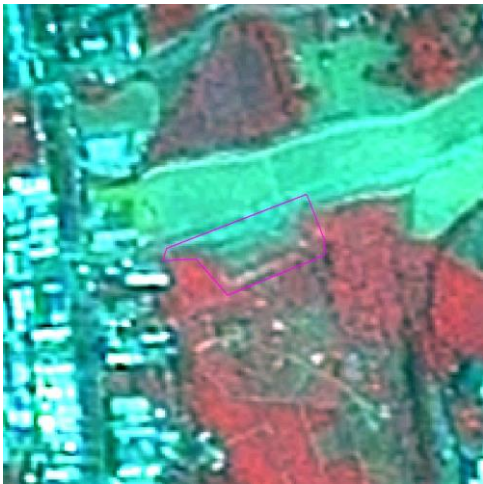
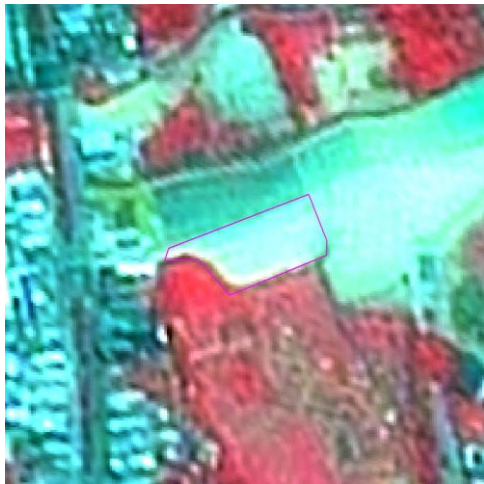
第 10705 期土石採取變異 (編號 90510705016) 查證回報成果

回報資訊			
權責單位	礦務局桃園市	查報日期	10/29/2018
查證結果	合法	變異類型	整地
內容描述	填土整地		
現地照片

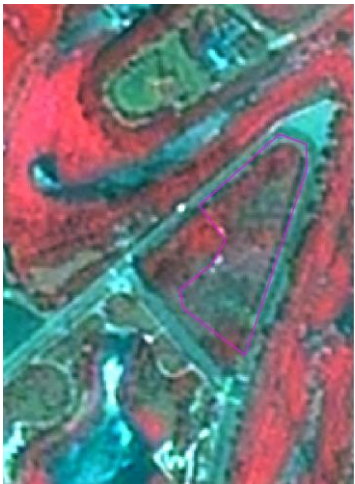
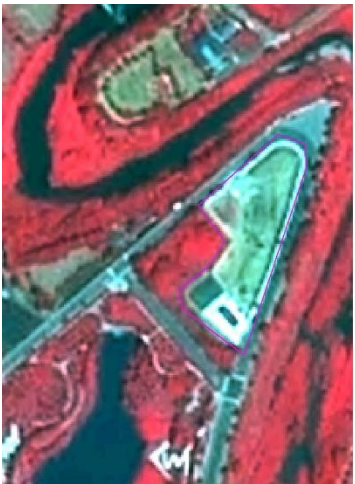
第 10705 期土石採取變異 (編號 90510705017) 查證回報成果

回報資訊			
權責單位	礦務局桃園市	查報日期	10/29/2018
查證結果	合法	變異類型	核准之興辦事業、工程
內容描述	合法建築工程施工作		
現地照片

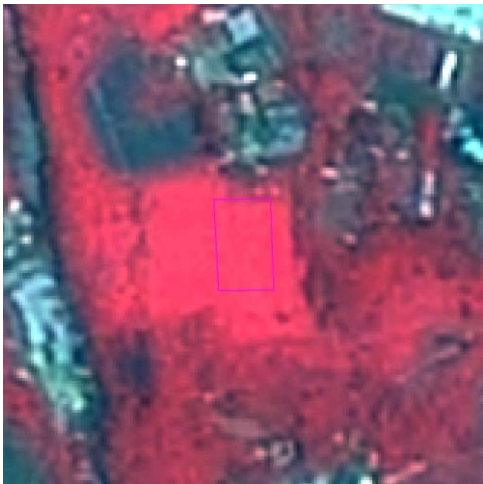
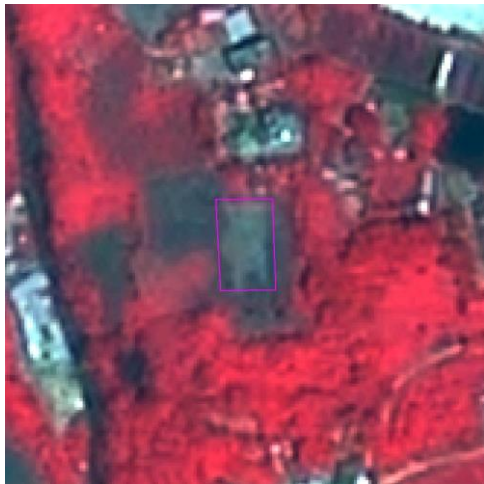
第 10705 期土石採取變異 (編號 90510705020) 查證回報成果

回報資訊			
權責單位	礦務局桃園市	查報日期	10/29/2018
查證結果	合法	變異類型	其他
內容描述	農地休耕		
現地照片

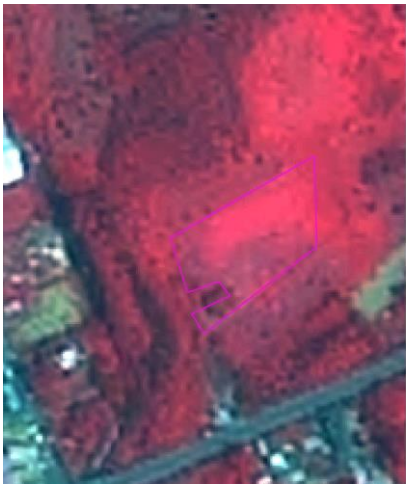
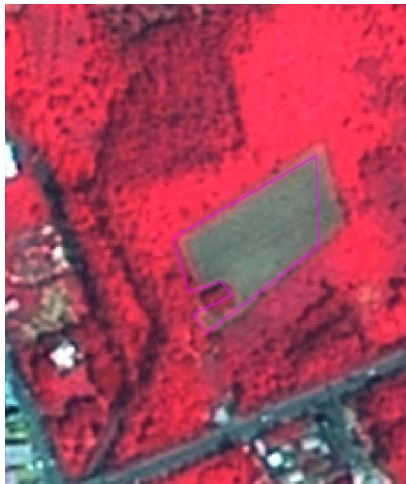
第 10705 期土石採取變異 (編號 90510705021) 查證回報成果

回報資訊			
權責單位	礦務局桃園市	查報日期	10/29/2018
查證結果	合法	變異類型	整地
內容描述	除草		
現地照片

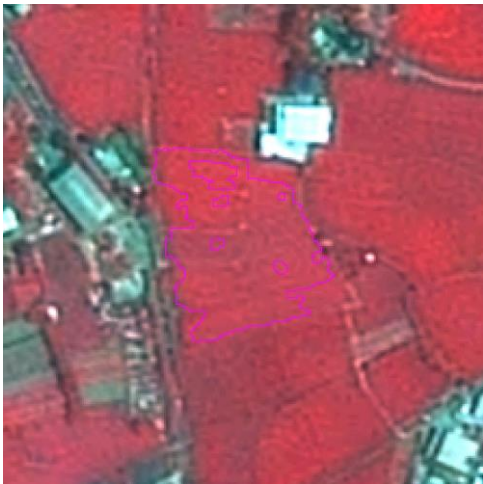
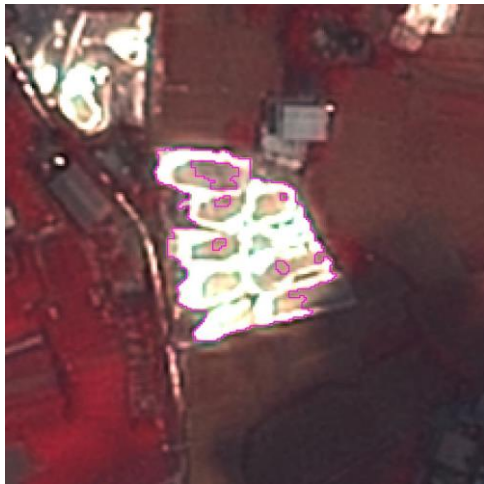
第 10705 期土石採取變異 (編號 90510705022) 查證回報成果

回報資訊			
權責單位	礦務局桃園市	查報日期	10/29/2018
查證結果	合法	變異類型	其他
內容描述	農地休耕		
現地照片

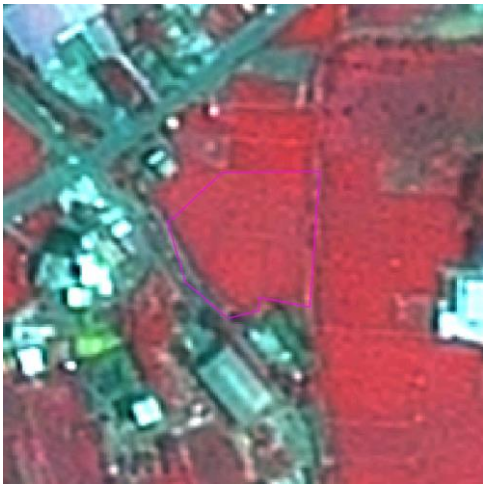
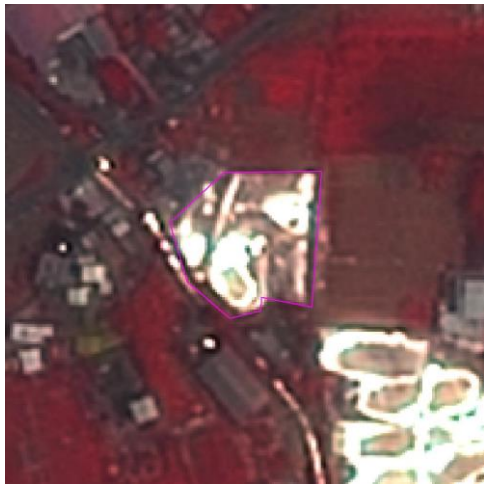
第 10705 期土石採取變異 (編號 90510705023) 查證回報成果

回報資訊			
權責單位	礦務局桃園市	查報日期	10/29/2018
查證結果	合法	變異類型	其他
內容描述	農地休耕		
現地照片

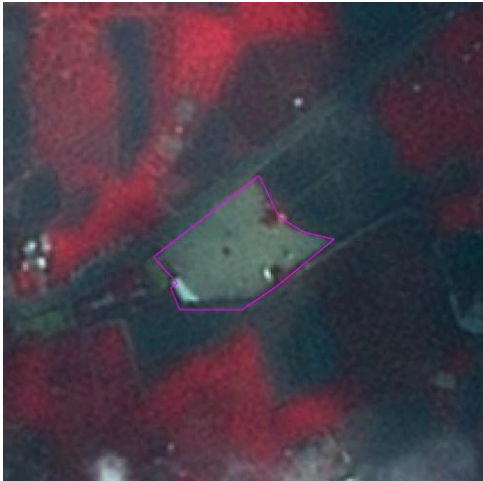
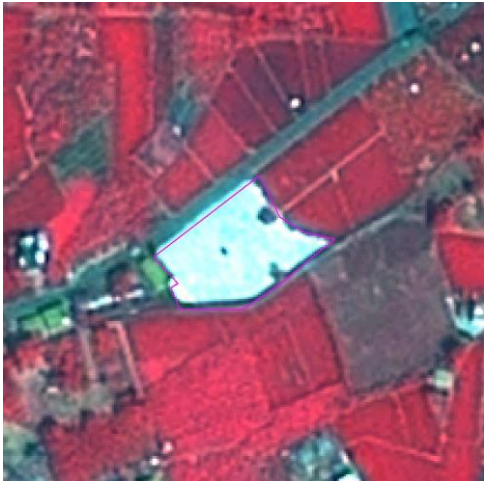
第 10706 期土石採取變異 (編號 90510706004) 查證回報成果

回報資訊			
權責單位	礦務局南投縣	查報日期	12/03/2018
查證結果	合法	變異類型	整地
內容描述	停車場運用		
現地照片

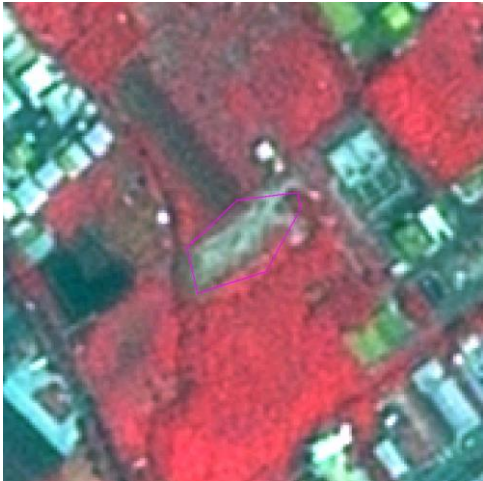
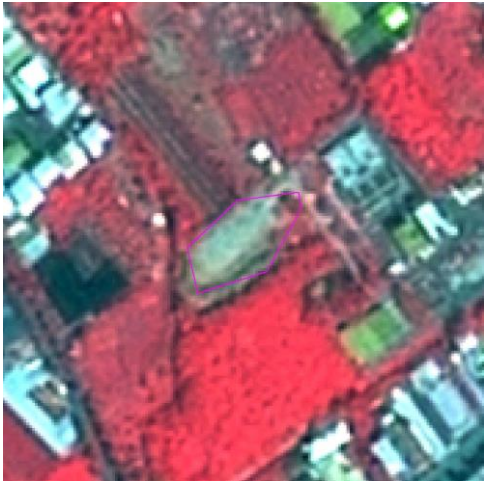
第 10706 期土石採取變異 (編號 90510706005) 查證回報成果

回報資訊			
權責單位	礦務局南投縣	查報日期	12/03/2018
查證結果	合法	變異類型	整地
內容描述	中科管理局清潔隊 堆置枯樹 人行道磚		
現地照片

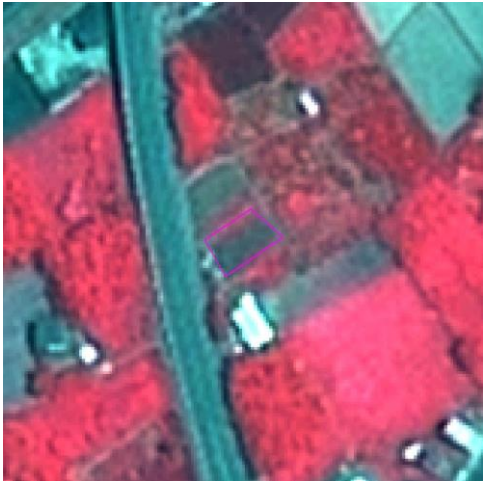
第 10706 期土石採取變異 (編號 90510706007) 查證回報成果

回報資訊			
權責單位	礦務局雲林縣	查報日期	12/26/2018
查證結果	合法	變異類型	整地
內容描述	經現場勘查，本案係為農地清除雜草整地案，現場未發現涉及土石採取法相關規定		
現地照片

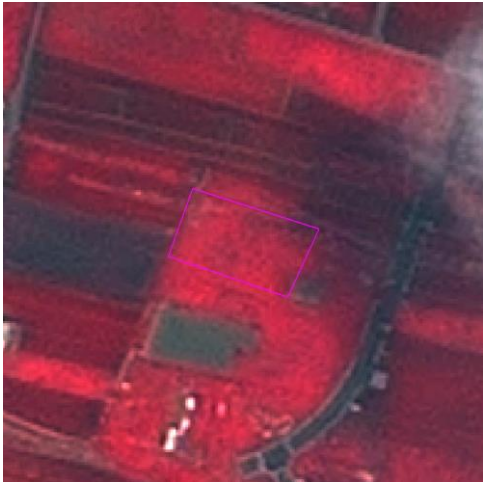
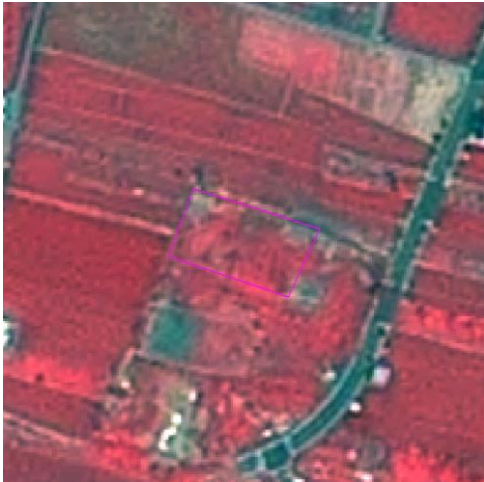
第 10706 期土石採取變異 (編號 90510706008) 查證回報成果

回報資訊			
權責單位	礦務局臺中市	查報日期	12/25/2018
查證結果	合法	變異類型	整地
內容描述	農地翻耕整地		
現地照片

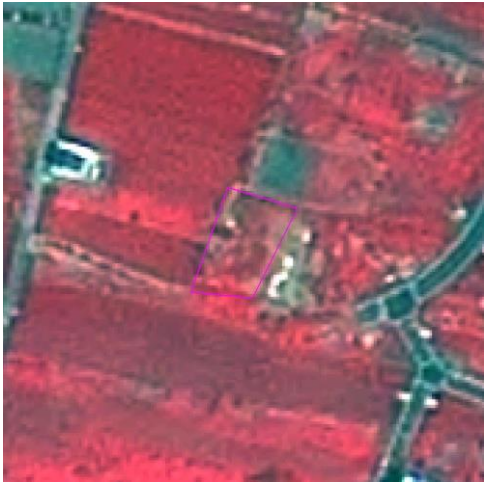
第 10706 期土石採取變異 (編號 90510706009) 查證回報成果

回報資訊			
權責單位	礦務局臺中市	查報日期	12/25/2018
查證結果	合法	變異類型	整地
內容描述	農地翻耕整地		
現地照片	  <p style="text-align: center;">農地翻耕整地</p>

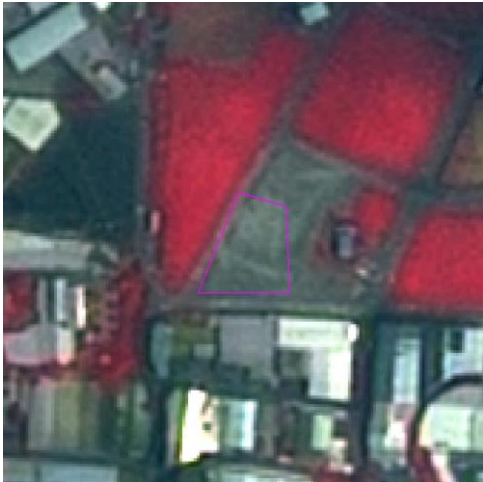
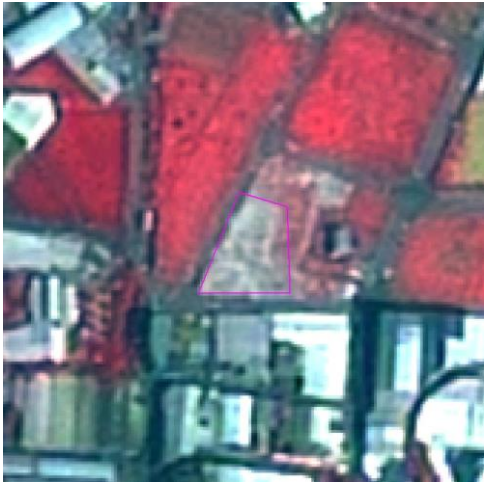
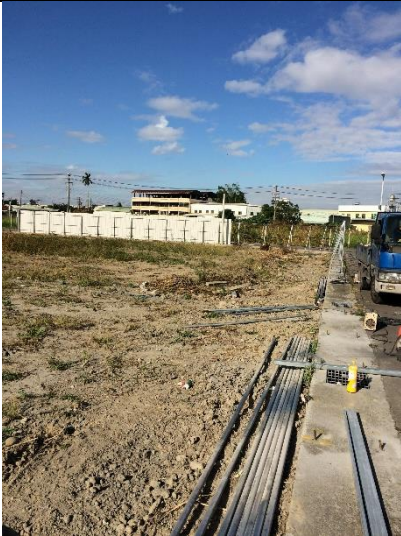
第 10706 期土石採取變異 (編號 90510706011) 查證回報成果

回報資訊			
權責單位	礦務局臺中市	查報日期	12/25/2018
查證結果	合法	變異類型	整地
內容描述	弘富段 325 地號(原安和段 1079-4 地號)都市計畫住宅區用地現況整地並施設圍籬中，無涉土石採取法，惟是否違反都市計畫法，將函請都市計畫主管機關認定。		
現地照片

<p style="text-align: center;">施設圍籬</p>

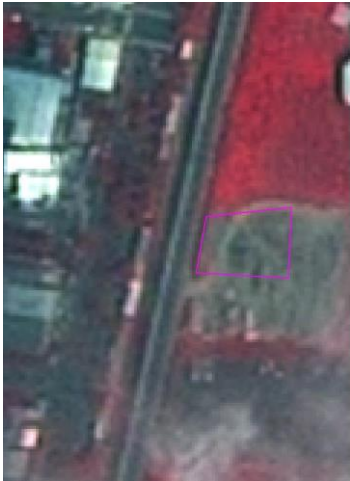
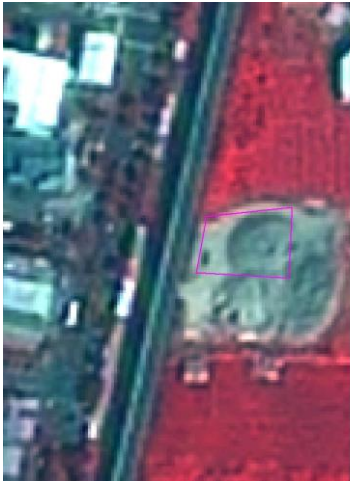
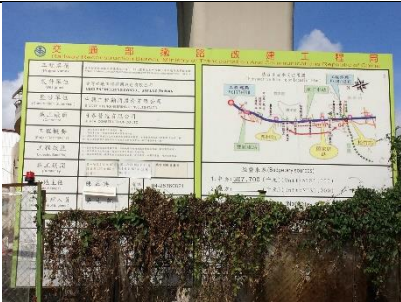
第 10706 期土石採取變異 (編號 90510706012) 查證回報成果

回報資訊			
權責單位	礦務局臺中市	查報日期	12/25/2018
查證結果	合法	變異類型	堆積土石
內容描述	現況疑似鐵路周邊工程堆置土石方，堆置土石無涉土石採取法，且查本案已同時副知臺鐵局，本案應由該臺鐵局逕為妥處。		
現地照片

<p>鐵路周邊工程</p>

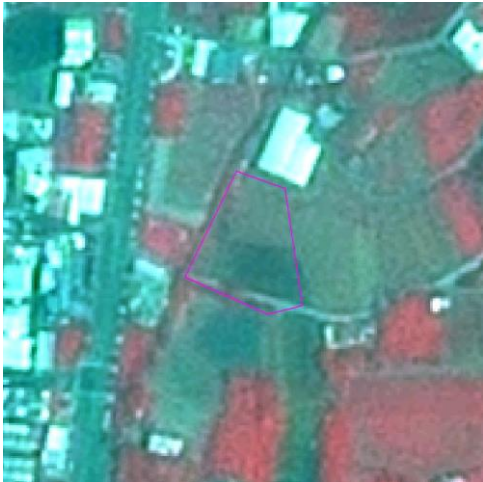
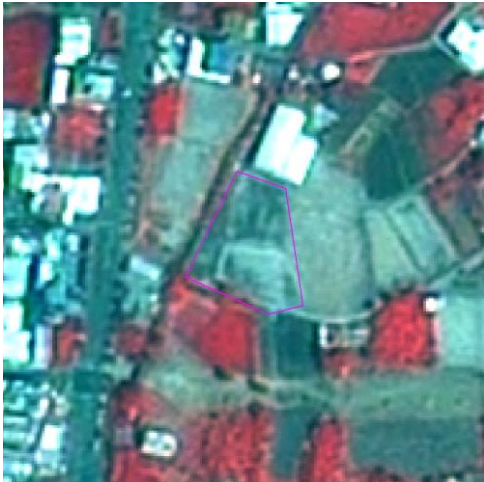
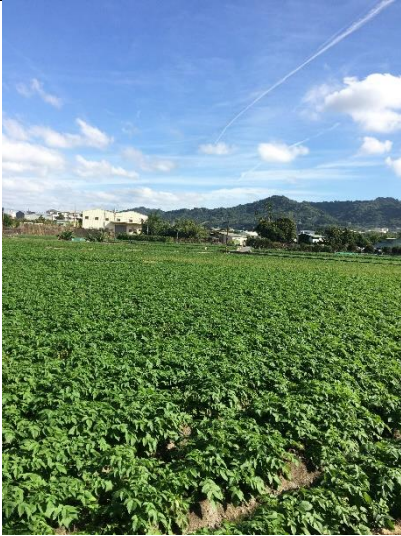
第 10706 期土石採取變異 (編號 90510706014) 查證回報成果

回報資訊			
權責單位	礦務局臺中市	查報日期	12/25/2018
查證結果	合法	變異類型	種植
內容描述	現況種植作物		
現地照片

<p>現況種植作物</p>

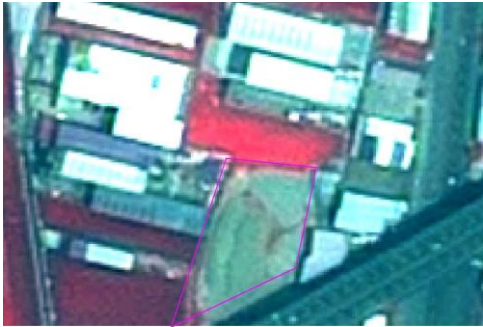
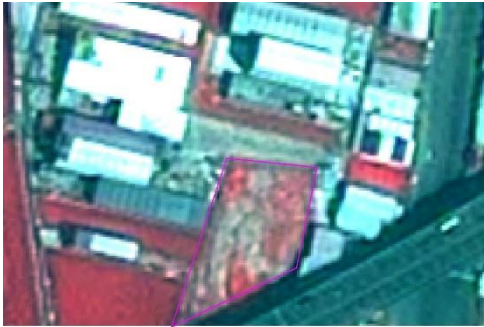
第 10706 期土石採取變異 (編號 90510706015) 查證回報成果

回報資訊			
權責單位	礦務局臺中市	查報日期	12/25/2018
查證結果	合法	變異類型	堆積土石
內容描述	都市計畫工業區用地(乙工 18)現況堆置土石方，堆置土石無涉土石採取法，惟是否違反都市計畫法，將函請都市計畫主管機關認定。		
現地照片	  <p style="text-align: center;">堆置土石方</p>

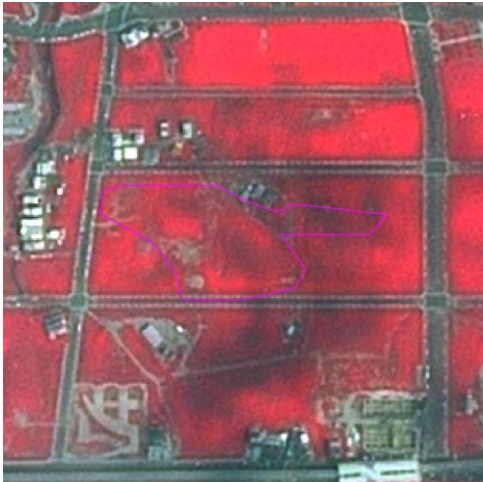
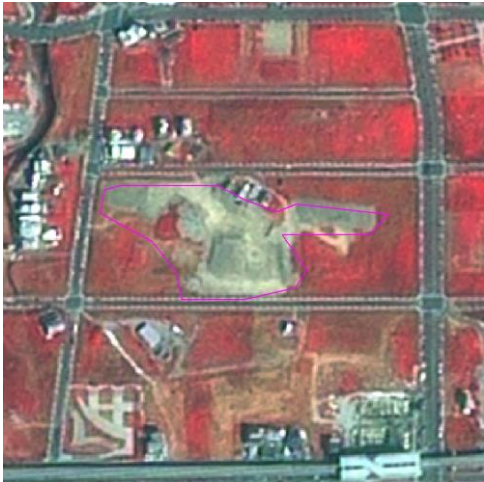
第 10706 期土石採取變異 (編號 90510706016) 查證回報成果

回報資訊			
權責單位	礦務局臺中市	查報日期	12/25/2018
查證結果	合法	變異類型	堆積土石
內容描述	都市計畫住宅區用地(住二之一)現況堆置土石方，堆置土石無涉土石採取法，惟是否違反都市計畫法，將函請都市計畫主管機關認定。		
現地照片

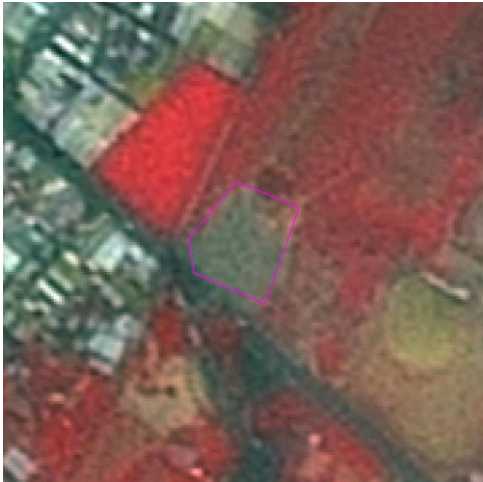
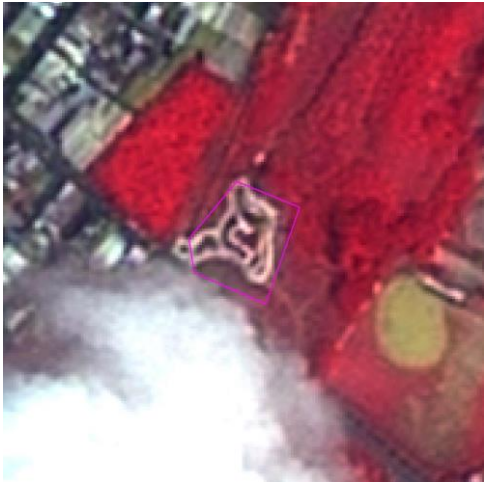
第 10706 期土石採取變異 (編號 90510706017) 查證回報成果

回報資訊			
權責單位	礦務局臺中市	查報日期	12/25/2018
查證結果	合法	變異類型	其他
內容描述	現況為公園		
現地照片

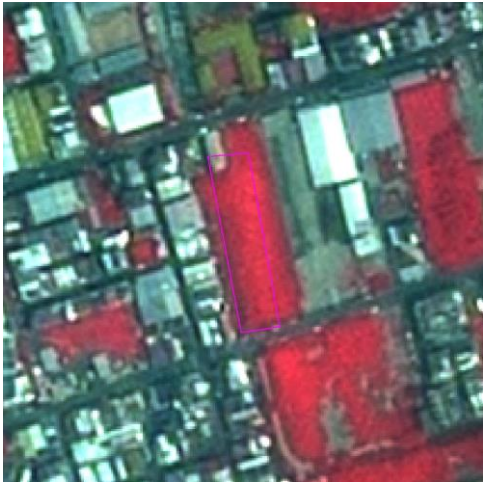
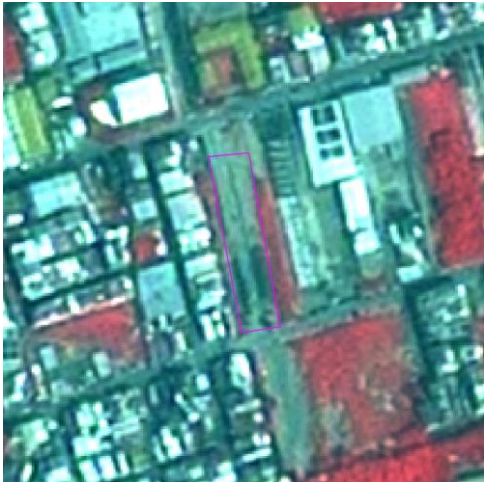
第 10706 期土石採取變異 (編號 90510706018) 查證回報成果

回報資訊			
權責單位	礦務局彰化縣	查報日期	12/15/2018
查證結果	無法現場查驗	變異類型	
內容描述	<p>一.現況為彰化縣政府花壇排水整治工程工地旁空地，土地上堆置土石方。</p> <p>二本縣花壇鄉長沙段 2701 地號.土地坐落本縣花壇鄉都市計畫。</p>		
現地照片

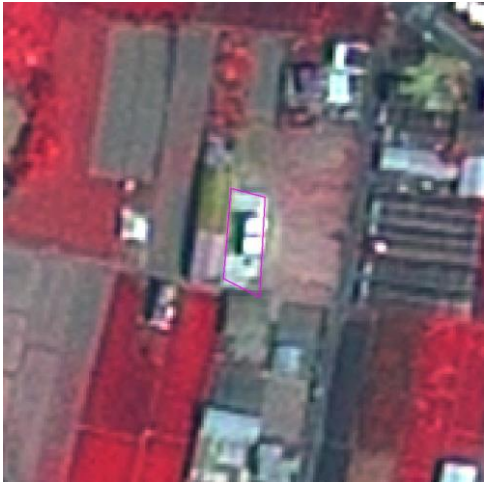
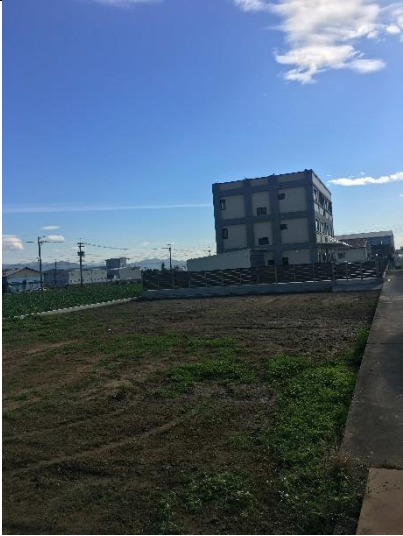
第 10706 期土石採取變異 (編號 90510706020) 查證回報成果

回報資訊			
權責單位	礦務局臺中市	查報日期	12/25/2018
查證結果	合法	變異類型	其他
內容描述	現況為房屋及泥土地面，未見相關施工情形		
現地照片

<p>房屋及泥土地</p>

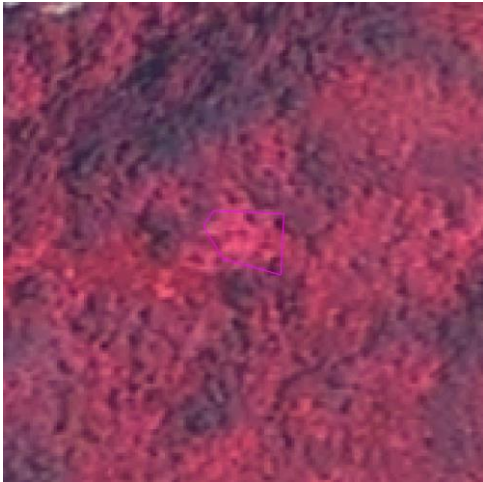
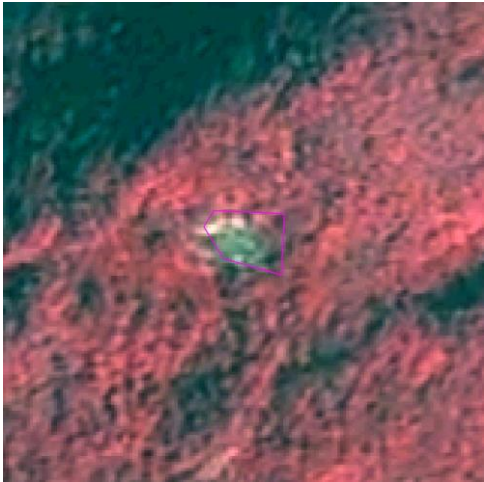
第 10706 期土石採取變異 (編號 90510706021) 查證回報成果

回報資訊			
權責單位	礦務局臺中市	查報日期	12/25/2018
查證結果	無法現場查驗	變異類型	
內容描述	位於山區・車輛無法前往		
現地照片

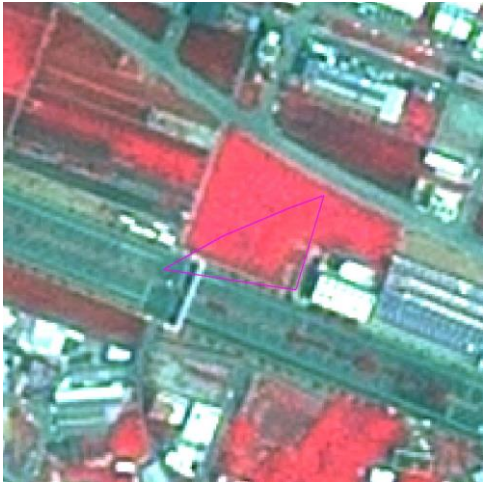
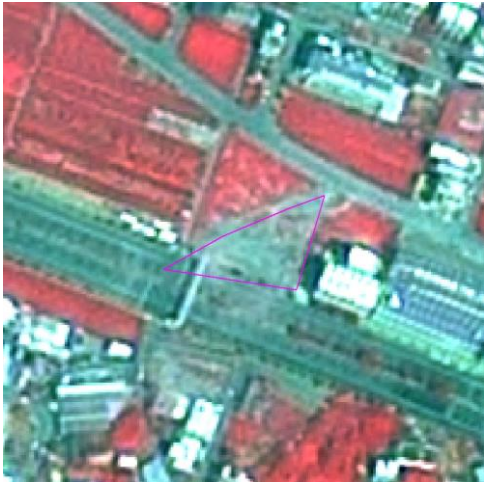
第 10706 期土石採取變異 (編號 90510706022) 查證回報成果

回報資訊			
權責單位	礦務局臺中市	查報日期	12/25/2018
查證結果	合法	變異類型	其他
內容描述	現況為泥土地面，未見相關施工情形		
現地照片

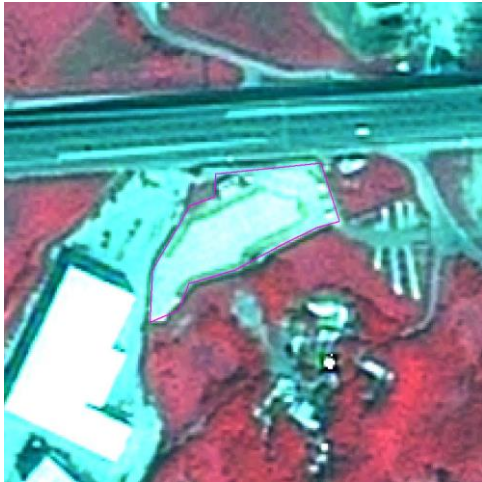
第 10706 期土石採取變異 (編號 90510706027) 查證回報成果

回報資訊			
權責單位	礦務局桃園市	查報日期	12/10/2018
查證結果	合法	變異類型	整地
內容描述	整地種植		
現地照片	  <p style="text-align: center;">除草整地</p>

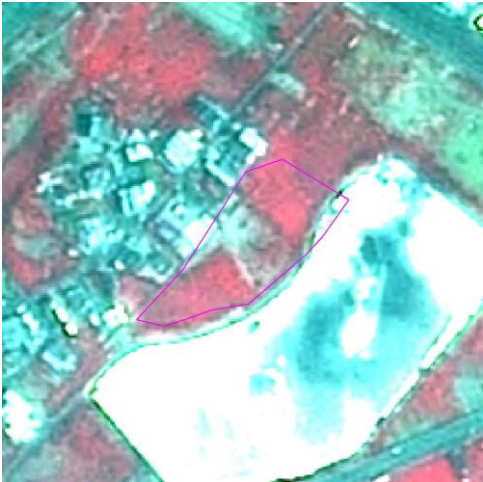
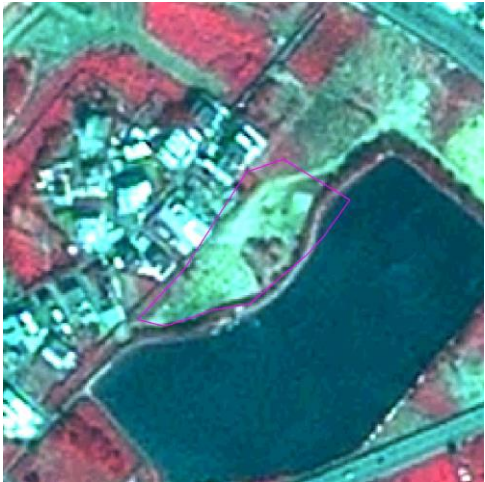
第 10706 期土石採取變異 (編號 90510706029) 查證回報成果

回報資訊			
權責單位	礦務局桃園市	查報日期	12/10/2018
查證結果	合法	變異類型	核准之興辦事業、工程
內容描述	核准之興辦事業、工程施作中		
現地照片

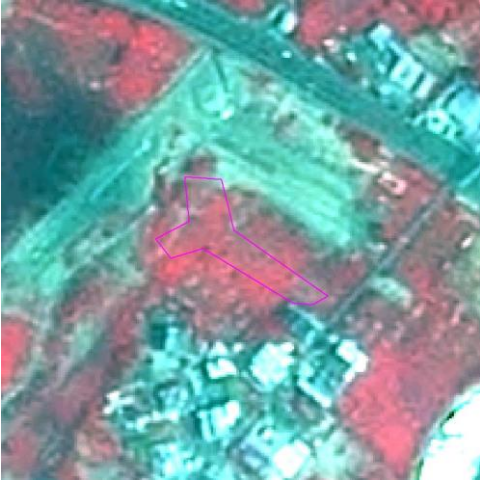
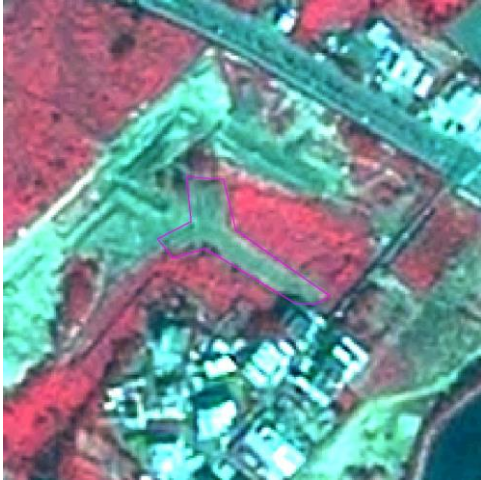
第 10706 期土石採取變異 (編號 90510706030) 查證回報成果

回報資訊			
權責單位	礦務局桃園市	查報日期	12/10/2018
查證結果	合法	變異類型	核准之興辦事業、工程
內容描述	核准之興辦事業、工程施作中		
現地照片

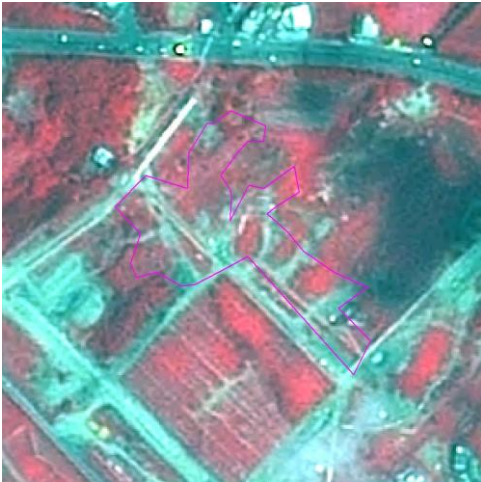
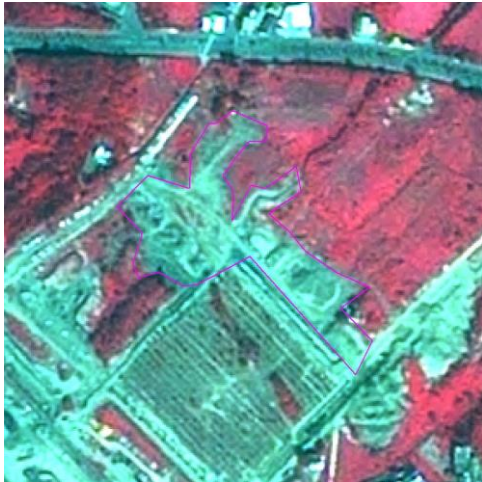
第 10706 期土石採取變異 (編號 90510706031) 查證回報成果

回報資訊			
權責單位	礦務局桃園市	查報日期	12/10/2018
查證結果	合法	變異類型	核准之興辦事業、工程
內容描述	核准之興辦事業、工程，堆置水泥槽、開挖整地施作工程		
現地照片

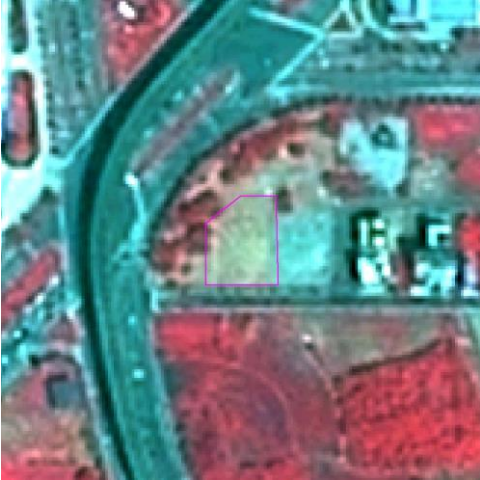
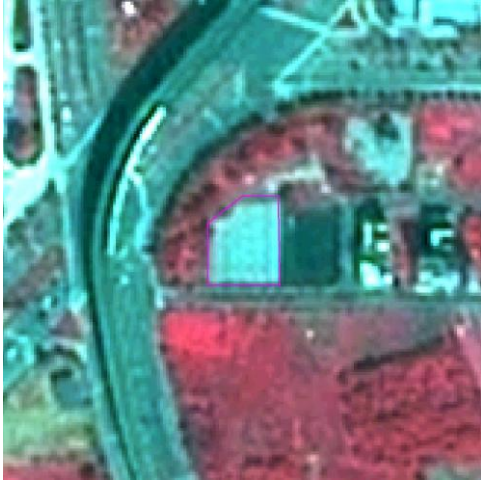
第 10706 期土石採取變異 (編號 90510706034) 查證回報成果

回報資訊			
權責單位	礦務局桃園市	查報日期	12/10/2018
查證結果	合法	變異類型	種植
內容描述	種植		
現地照片

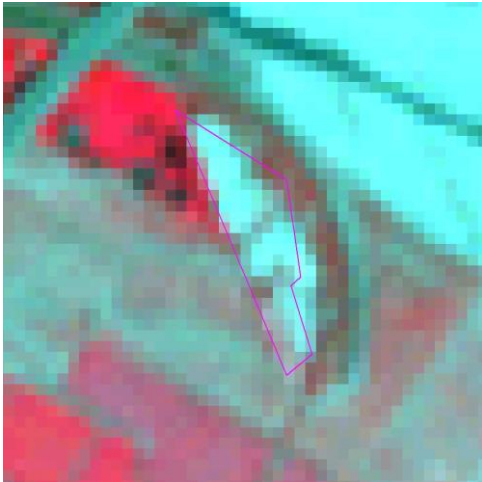
第 10706 期土石採取變異 (編號 90510706036) 查證回報成果

回報資訊			
權責單位	礦務局花蓮縣	查報日期	11/29/2018
查證結果	合法	變異類型	其他
內容描述	經現場勘查為經濟部水利署第九河川局存放防汛儲備混凝土塊場地		
現地照片
