附錄 10

變異點查報成果—海岸線

109061 期變異點查報紀錄

109121 期變異點查報紀錄

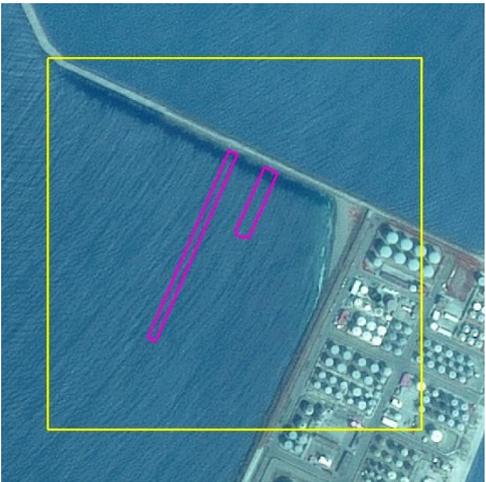
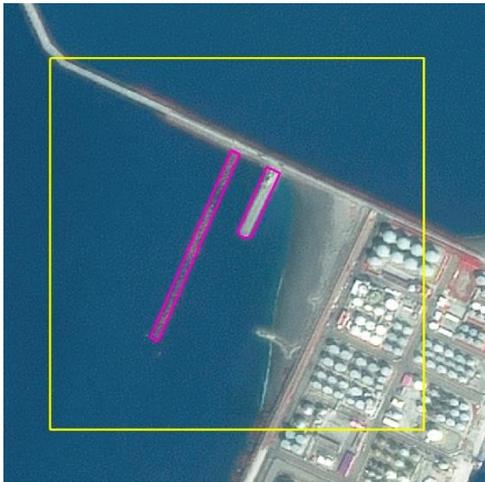
第 109061 期海岸線變異 (編號 701109061002) 查證回報成果

回報資訊			
權責單位	臺中港務分公司	查報日期	2020/07/08
變異位置	旨案變異為本分公司辦理「108 年度台中港海側堤基保護及背填沉陷改善工程」。		
查證結果	合法	變異類型	新增人工構造物
內容描述	本案配合港區浚挖土方養灘作業，初步規劃以南防波堤與石化工業專業區所夾區位，及石化工業專業區以南之區位，設置定沙設施形成穩定之水域作為浚漂土方收容場，並將所形成之封閉水域予以整地後覆蓋綠化，提升養灘定沙與防飛沙效果，形成港外養灘區。		
現地照片

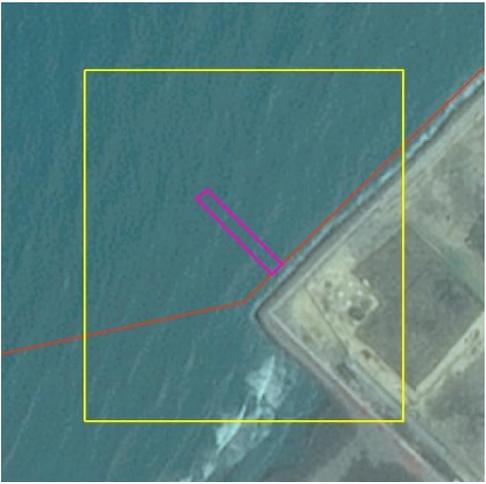
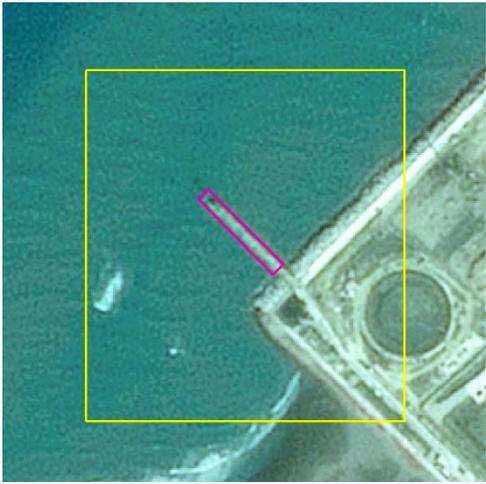
第 109061 期海岸線變異（編號 H12109061001）查證回報成果

回報資訊			
權責單位	桃園市觀音區公所	查報日期	2020/07/14
變異位置	大潭段塘尾小段 313-10 地號		
查證結果	違規	變異類型	其他
內容描述	台灣中油第三座液化天然氣接收站建港及圍堤造地新建工程（保全禁止進入）		
現地照片

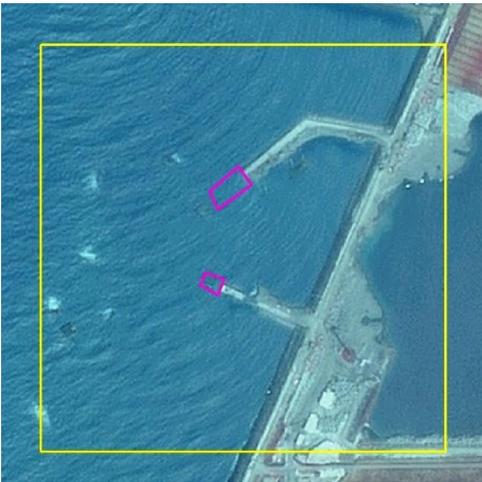
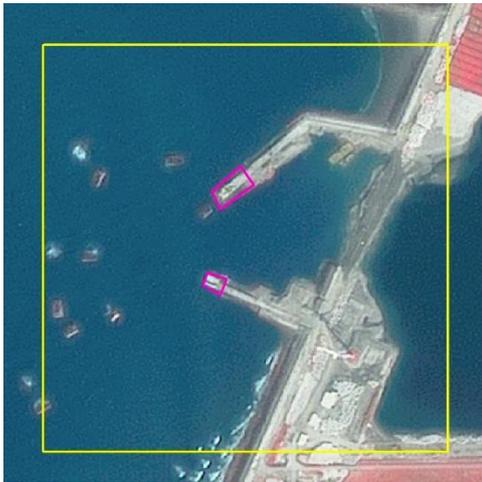
第 109061 期海岸線變異 (編號 N02109061003) 查證回報成果

回報資訊			
權責單位	彰化縣鹿港鎮公所	查報日期	2020/08/07
變異位置	堤防外		
查證結果	自然變化	變異類型	無明顯變異
內容描述	堤防消波塊		
現地照片

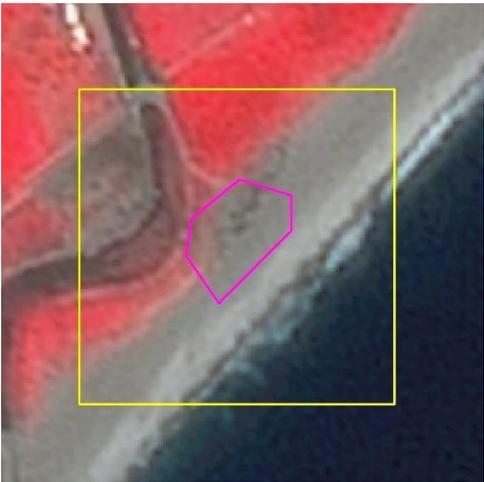
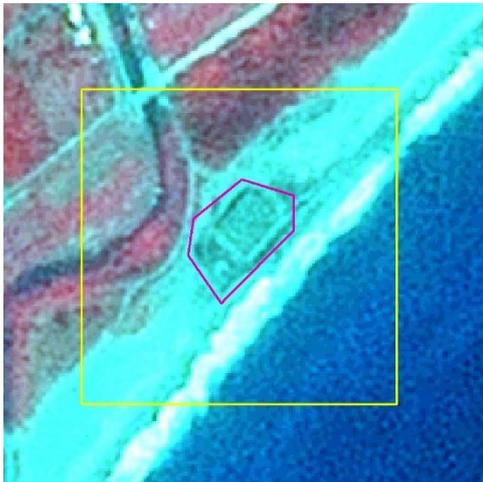
第 109061 期海岸線變異 (編號 V01109061004) 查證回報成果

回報資訊			
權責單位	臺東縣臺東市公所	查報日期	2020/06/22
變異位置	新增建物		
查證結果	合法	變異類型	新增人工構造物
內容描述	10902 期查報過		
現地照片

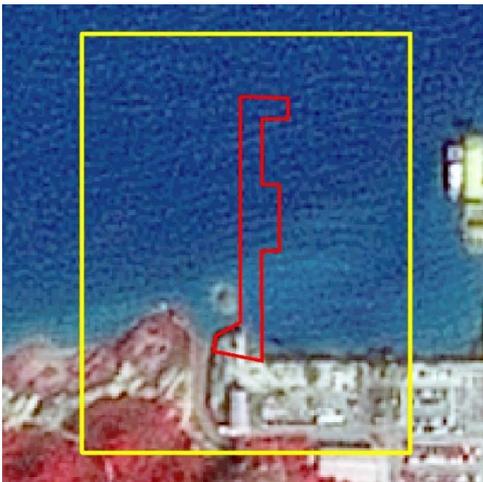
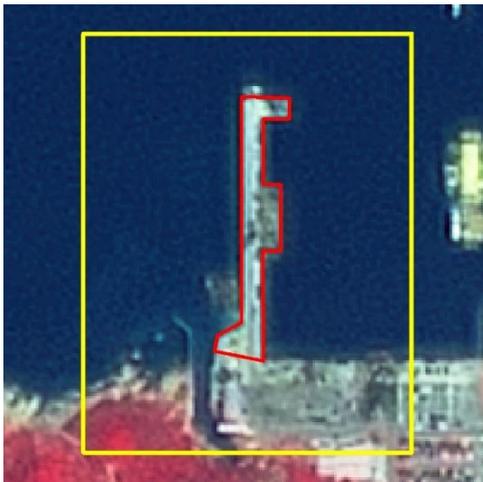
第 109121 期海岸線變異 (編號 W03109121001) 查證回報成果

回報資訊			
權責單位	金門縣金城鎮	查報日期	2020/12/7
變異位置	金門縣政府漁牧科-金門縣后豐泊區遷移計畫新建工程(第一期) 工程案		
查證結果	合法	變異類型	新增人工構造物
內容描述	經於 109.12.07 洽詢金門縣政府漁牧科，表示為金門縣后豐泊區遷移計畫新建工程(第一期) 工程案		
現地照片	未上傳相關照片

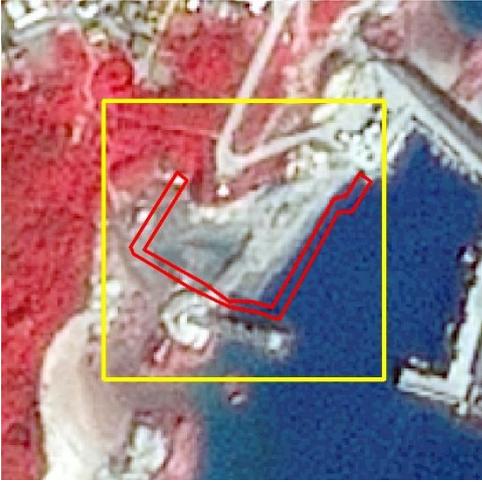
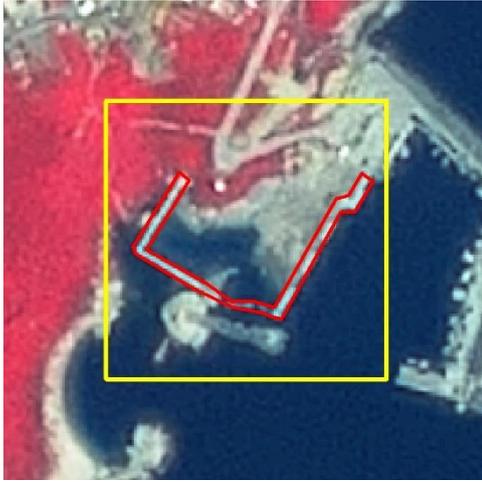
第 109121 期海岸線變異 (編號 W01109121002) 查證回報成果

回報資訊			
權責單位	金門縣金湖鎮	查報日期	2020/12/14
變異位置	金門縣府施工工程		
查證結果	合法	變異類型	新增人工構造物
內容描述	1. 金門縣新湖及復國墩漁港水環境改善計畫-水岸改善及復育區建置工程。 2. 核准文號與日期，是採購所核准發包的文號。 3. 中央機關補助款項為總工程經費的 78%，辦理機關核算出預計申請金額為上方填報金額，工程變更後金額總價為 150,000,000 元左右。		
現地照片

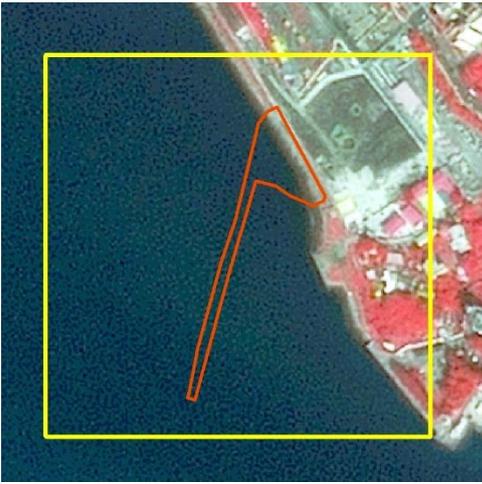
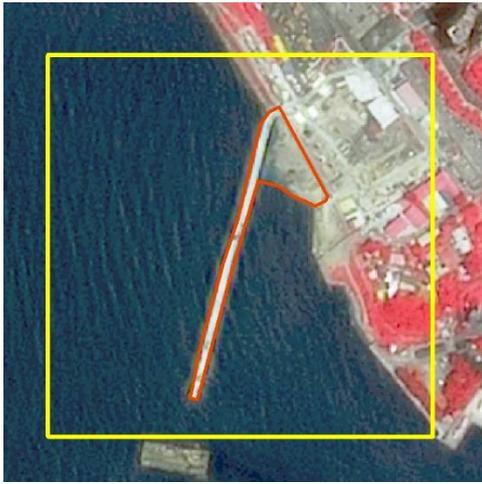
第 109121 期海岸線變異 (編號 F27109121003) 查證回報成果

回報資訊			
權責單位	新北市淡水區	查報日期	2020/12/4
變異位置	沙崙段 798-2 地號		
查證結果	合法	變異類型	新增人工構造物
內容描述	淡江大橋		
現地照片

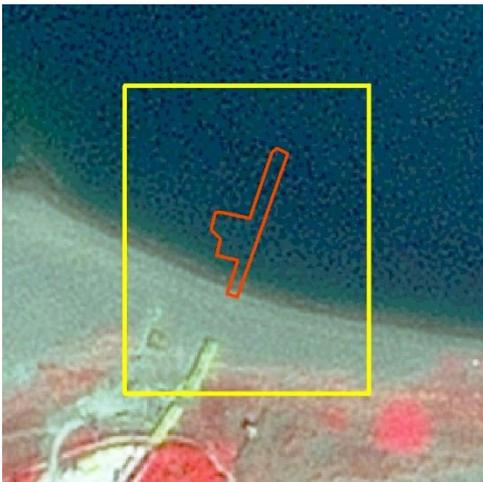
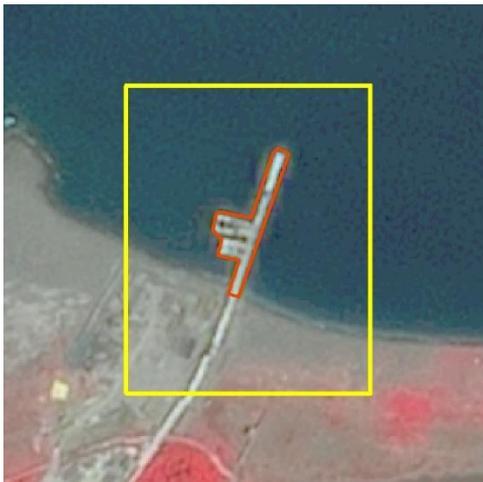
第 109121 期海岸線變異 (編號 F32109121004) 查證回報成果

回報資訊			
權責單位	新北市八里區	查報日期	2020/12/17
變異位置	案址經查為公路總局西濱北臨時工程處辦理淡江大橋橋墩構台施工，作業平台		
查證結果	合法	變異類型	新增人工構造物
內容描述	案址經查為公路總局西濱北臨時工程處辦理淡江大橋橋墩構台施工，作業平台		
現地照片

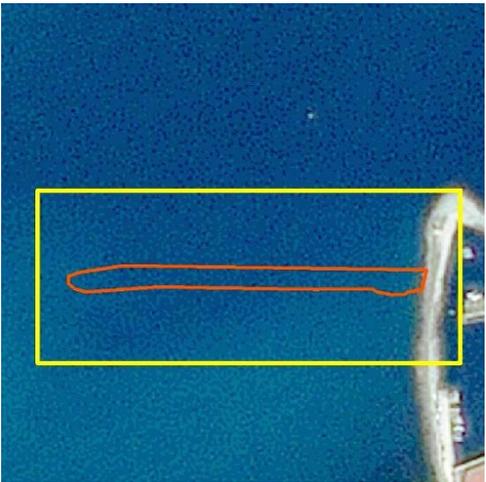
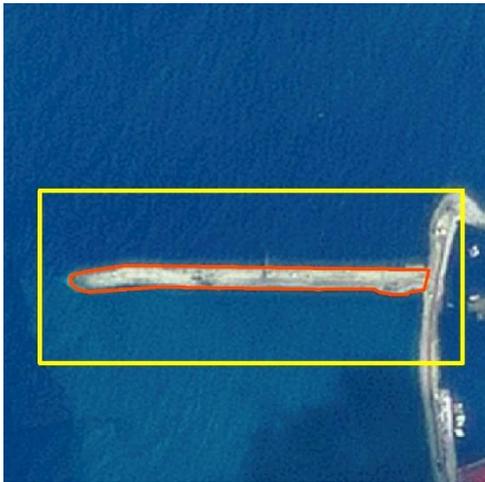
第 109121 期海岸線變異 (編號 F02109121005) 查證回報成果

回報資訊			
權責單位	新北市林口區	查報日期	2020/12/04
變異位置	此變異點位在台灣電力公司-林口發電廠的臨海地區，也是林口電廠更新擴建計畫的範圍內。		
查證結果	自然變化	變異類型	其他
內容描述	此變異點位於林口電廠更新擴建計畫的範圍內，該址周邊有水泥牆加鐵絲網圍起，出入口則是有管制點管理，一般民眾無法隨意入內，本次現場勘查也因有水泥牆與管制無法進入，由查報系統照片判斷變異點為海岸線自然變動。		
現地照片

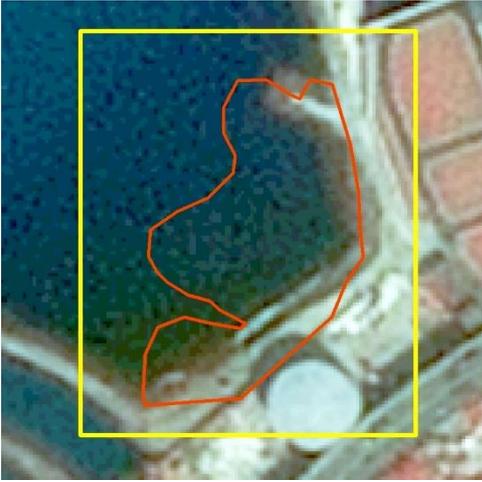
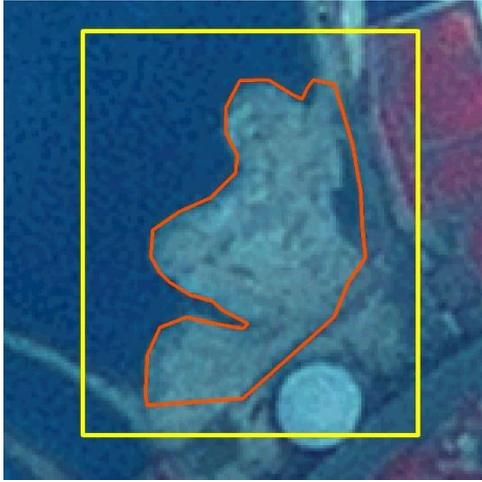
第 109121 期海岸線變異（編號 F02109121006）查證回報成果

回報資訊			
權責單位	新北市林口區	查報日期	2020/12/04
變異位置	此變異點位在台灣電力公司-林口發電廠的臨海地區，也是林口電廠更新擴建計畫的範圍內。		
查證結果	自然變化	變異類型	其他
內容描述	此變異點位於林口電廠更新擴建計畫的範圍內，該址周邊有水泥牆加鐵絲網圍起，出入口則是有管制點管理，一般民眾無法隨意入內，本次現場勘查也因有水泥牆與管制無法進入，由查報系統照片判斷變異點為海岸線自然變動。		
現地照片

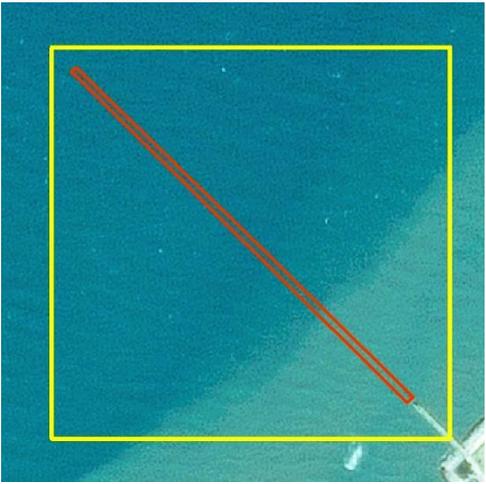
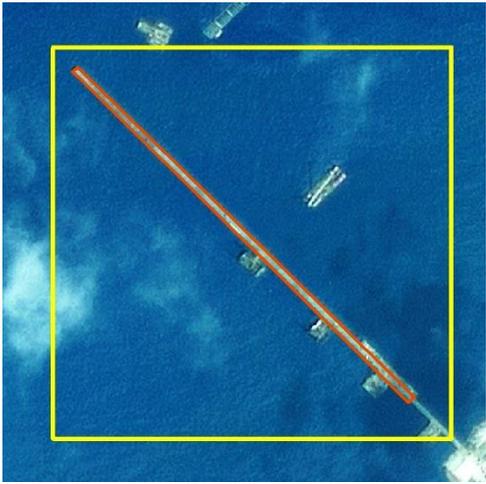
第 109121 期海岸線變異 (編號 H12109121007) 查證回報成果

回報資訊			
權責單位	桃園市觀音區	查報日期	2020/12/31
變異位置			
查證結果	合法	變異類型	新增人工構造物
內容描述	第三座液化天然氣接收站棧橋新建工程。		
現地照片

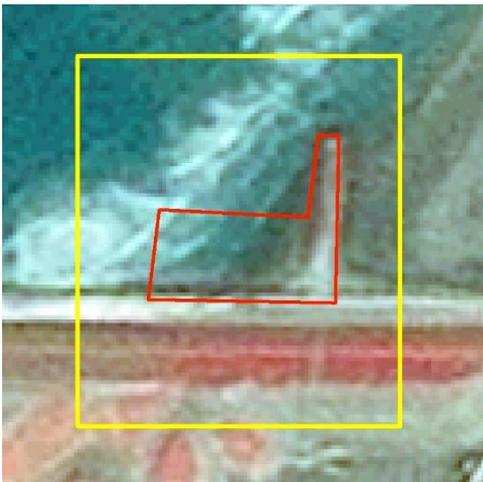
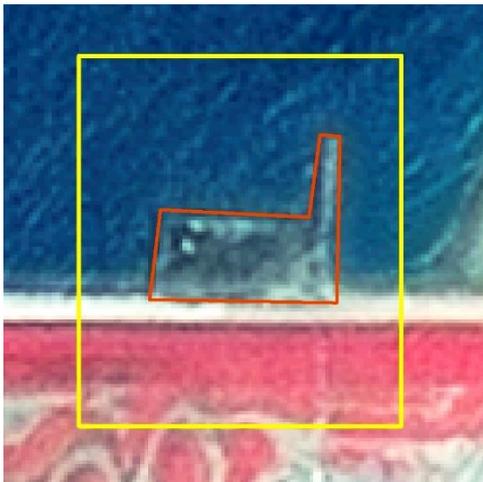
第 109121 期海岸線變異 (編號 H11109121008) 查證回報成果

回報資訊			
權責單位	桃園市新屋區	查報日期	2021/01/04
變異位置	本府新建工程處-永安海螺文化體驗園區工程		
查證結果	合法	變異類型	新增人工構造物
內容描述	本府新建工程處-永安海螺文化體驗園區工程		
現地照片

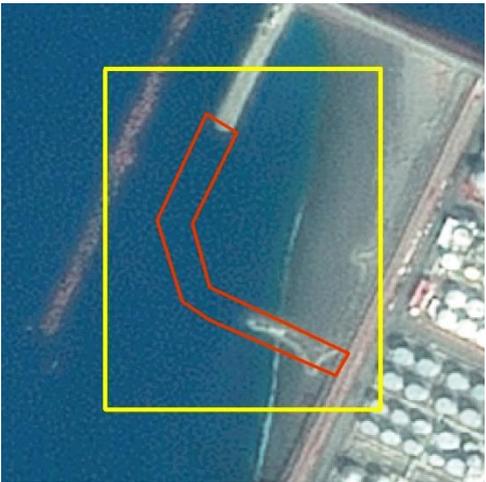
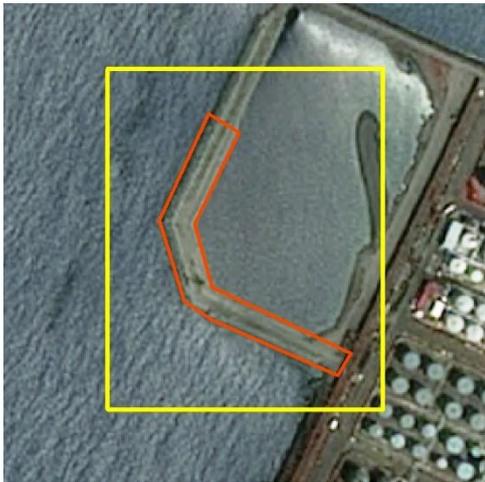
第 109121 期海岸線變異 (編號 701109121009) 查證回報成果

回報資訊			
權責單位	臺中港務分公司	查報日期	2020/12/21
變異位置	旨案變異為本分公司辦理「108 年度台中港海側堤基保護及背填沉陷改善工程」。		
查證結果	合法	變異類型	新增人工構造物
內容描述	本案配合港區浚挖土方養灘作業，初步規劃以南防波堤與石化工業專業區所夾區位，及石化工業專業區以南之區位，設置定沙設施形成穩定之水域作為浚漂土方收容場，並將所形成之封閉水域予以整地後覆蓋綠化，提升養灘定沙與防飛沙效果，形成港外養灘區。		
現地照片
