## 附錄 11

### 變異點查報成果—海域區

## 109062 期變異點查報紀錄

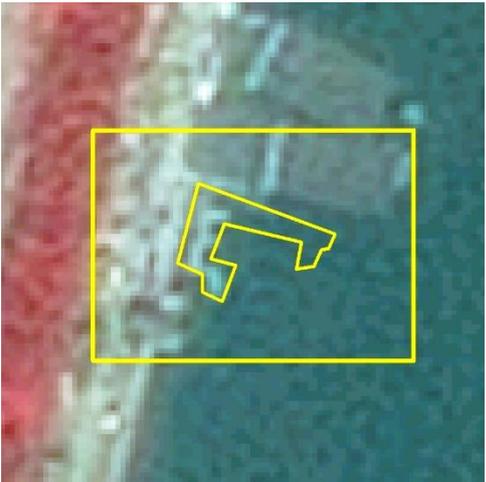
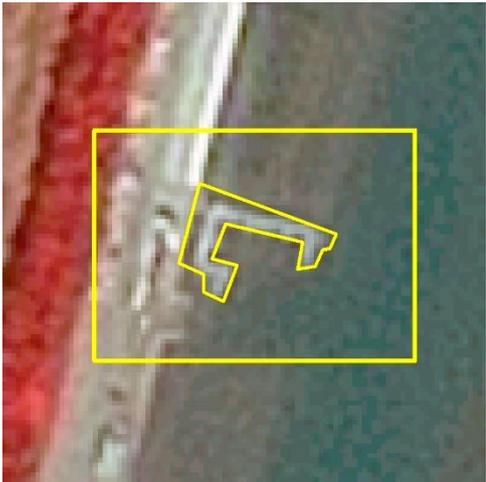
第 109122 期海域區變異 (編號 N02109122003) 查證回報成果

變異點資訊			
變遷期別	109122 期	監測類型	海域區
變異點編號	N02109122003	圖幅資訊	9421-2-057 洋厝海堤
參考地籍		變異點面積	643.13 平方公尺
中心點坐標	E:189776.05 N:2667925.03		
前期衛星影像 (SPOT7) 拍攝日期 (2020/02/23)		後期衛星影像 (SPOT6) 拍攝日期 (2020/10/06)

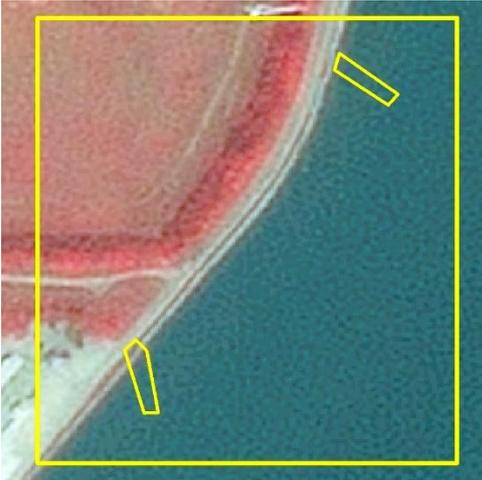
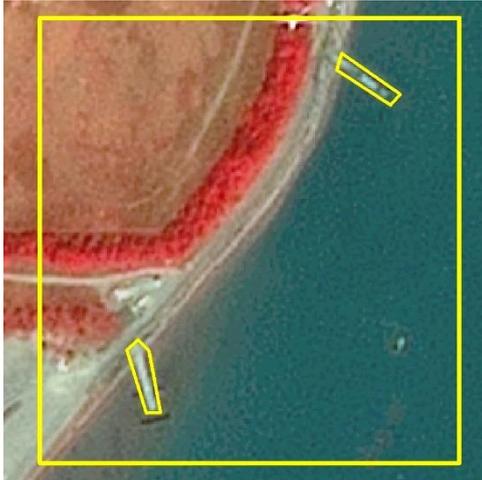
第 109122 期海域區變異 (編號 N02109122004) 查證回報成果

變異點資訊			
變遷期別	109122 期	監測類型	海域區
變異點編號	N02109122004	圖幅資訊	9421-2-057 洋厝海堤
參考地籍		變異點面積	1401.56 平方公尺
中心點坐標	E:189465.28 N:2666882.21		
前期衛星影像 (SPOT7) 拍攝日期 (2020/02/23)		後期衛星影像 (SPOT6) 拍攝日期 (2020/10/06)
