附錄 6

變異點查報成果—出流管制

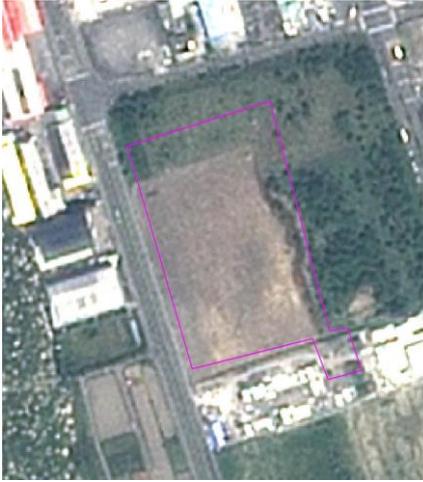
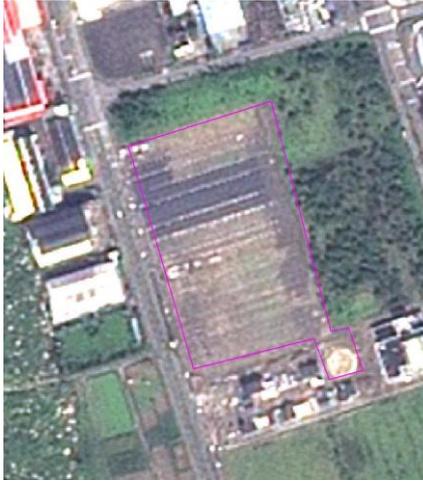
變異點資訊			
變遷期別	11001 期	監測類型	出流管制
變異點編號	21511001081	圖幅資訊	9722-2-033 利澤簡
參考地籍	利工段 174 號	變異點面積	35144.43 平方公尺
中心點坐標	E:333361.00 N:2728146.00		
前期衛星影像 (SPOT7) 拍攝日期 (2020/09/23)	後期衛星影像 (SPOT6) 拍攝日期 (2020/11/22)

回報資訊			
權責單位	宜蘭縣政府	查報日期	2021/03/05
查證結果	違規	變異類型	未取得出流管制計畫書核定函
內容描述	基地興建地面式太陽能面板逾 1 公頃		
現地照片

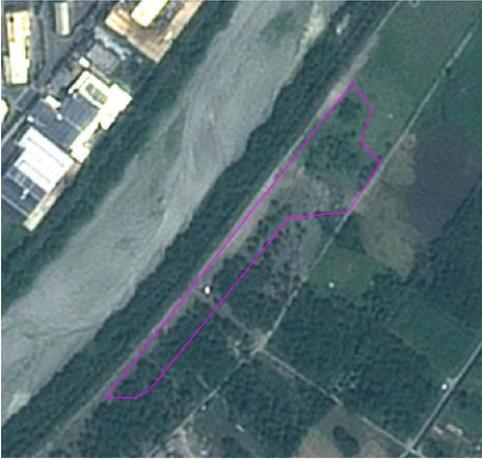
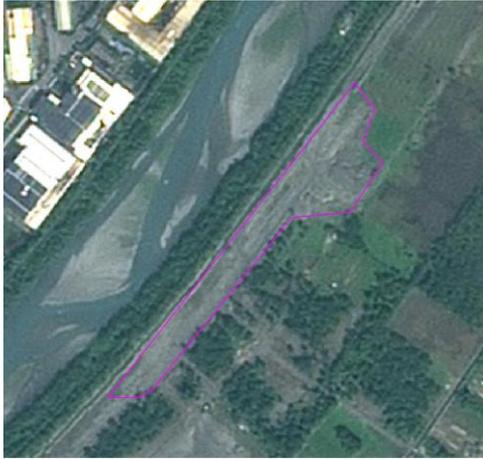
變異點資訊			
變遷期別	11001 期	監測類型	出流管制
變異點編號	21511001082	圖幅資訊	9722-2-043 育英
參考地籍	慶安段 150 號	變異點面積	22970.02 平方公尺
中心點坐標	E:332771.00 N:2724728.00		
前期衛星影像 (SPOT7) 拍攝日期 (2020/09/23)	後期衛星影像 (SPOT6) 拍攝日期 (2020/11/22)

回報資訊			
權責單位	宜蘭縣政府	查報日期	2021/02/25
查證結果	違規	變異類型	已取得出流管制計畫書核定函，但未依「出流管制計畫書與規劃書審核監督及免辦認定辦法」第 18 條規定於核定後 3 年內申報開工。
內容描述	本案無申報出流管制計畫開工，且未核定重劃計畫。 已會辦另通知地政及建設單位辦理。		
現地照片

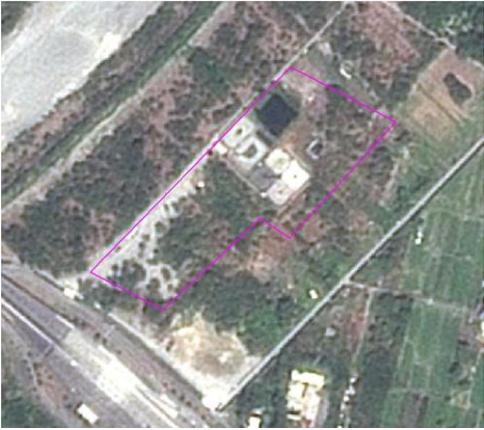
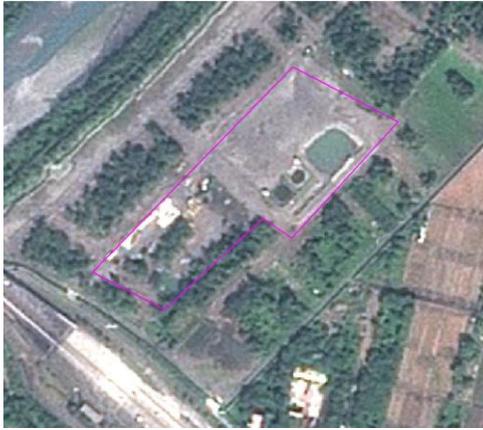
變異點資訊			
變遷期別	11001 期	監測類型	出流管制
變異點編號	21511001083	圖幅資訊	9722-2-053 新城
參考地籍	慶安段 266 號	變異點面積	36594.63 平方公尺
中心點坐標	E:332629.00 N:2724360.00		
前期衛星影像 (SPOT7) 拍攝日期 (2020/08/16)		後期衛星影像 (SPOT6) 拍攝日期 (2020/11/22)

回報資訊			
權責單位	宜蘭縣政府	查報日期	2021/02/25
查證結果	違規	變異類型	已取得出流管制計畫書核定函，但未依「出流管制計畫書與規劃書審核監督及免辦認定辦法」第 18 條規定於核定後 3 年內申報開工。
內容描述	本案無申報出流管制計畫開工，且未核定重劃計畫。 已會辦另通知地政及建設單位辦理。		
現地照片

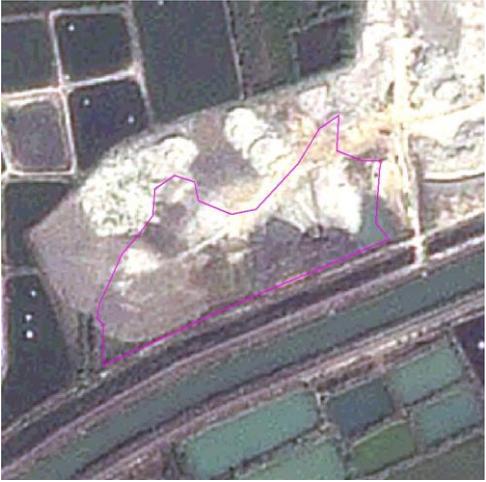
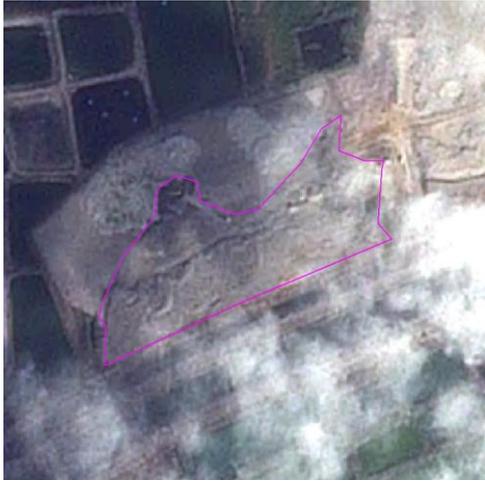
變異點資訊			
變遷期別	11002 期	監測類型	出流管制
變異點編號	21511002004	圖幅資訊	9419-3-087 海西里
參考地籍	海西段 380 號	變異點面積	34555.89 平方公尺
中心點坐標	E:164287.00 N:2548720.00		
前期衛星影像 (SPOT7) 拍攝日期 (2020/12/15)		後期衛星影像 (SPOT7) 拍攝日期 (2021/01/05)

回報資訊			
權責單位	臺南市政府	查報日期	2021/02/25
查證結果	違規	變異類型	其他
內容描述	1. 經目的事業主管機關農業局認定為違法填土，非屬出流管制開發樣態。 2. 目的事業主管機關農業局移請都發局裁罰。		
現地照片

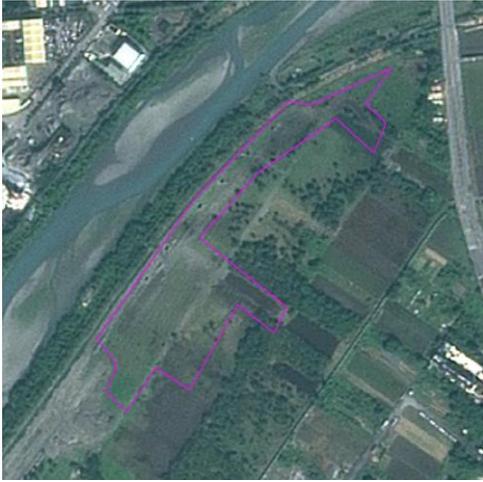
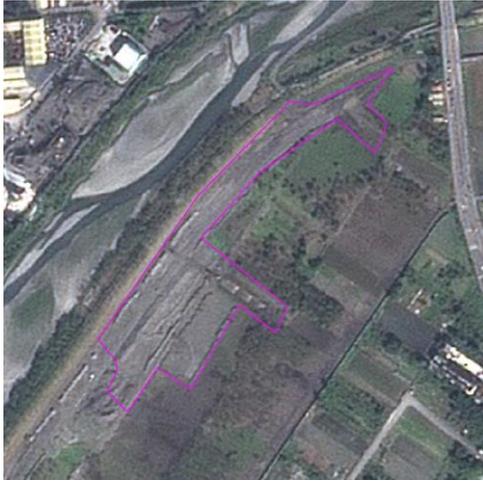
變異點資訊			
變遷期別	11002 期	監測類型	出流管制
變異點編號	21511002053	圖幅資訊	9722-2-043 育英
參考地籍	慶安段 126 號	變異點面積	52728.52 平方公尺
中心點坐標	E:333049.00 N:2725035.00		
前期衛星影像 (SPOT6) 拍攝日期 (2020/11/22)	後期衛星影像 (SPOT6) 拍攝日期 (2021/01/13)

回報資訊			
權責單位	宜蘭縣政府	查報日期	2021/03/23
查證結果	違規	變異類型	已取得出流管制計畫書核定函，但未依「出流管制計畫書與規劃書審核監督及免辦認定辦法」第 18 條規定於核定後 3 年內申報開工。
內容描述	本案無申報出流管制計畫開工，且未核定重劃計畫。 已會辦另通知地政及建設單位辦理。		
現地照片

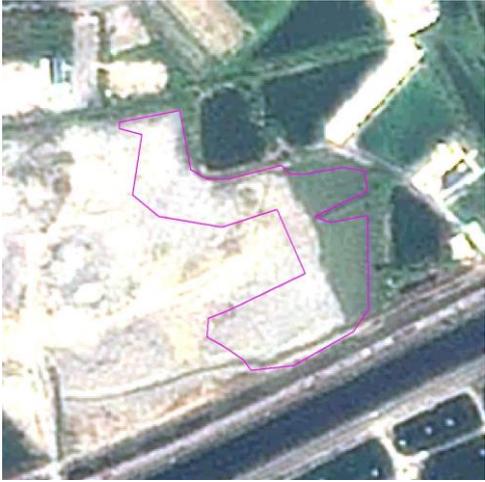
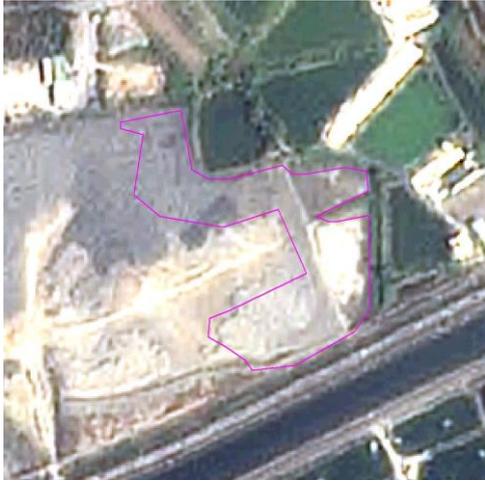
變異點資訊			
變遷期別	11003 期	監測類型	出流管制
變異點編號	21511003006	圖幅資訊	9419-3-087 海西里
參考地籍	海西段 380-7 號	變異點面積	22190.34 平方公尺
中心點坐標	E:164670.00 N:2548930.00		
前期衛星影像 (SPOT6) 拍攝日期 (2020/10/27)	後期衛星影像 (SPOT6) 拍攝日期 (2021/02/06)

回報資訊			
權責單位	臺南市政府	查報日期	2021/03/19
查證結果	違規	變異類型	其他
內容描述	1. 經目的事業主管機關農業局認定為違法填土，非屬出流管制開發樣態。 2. 目的事業主管機關農業局移請都發局裁罰。		
現地照片

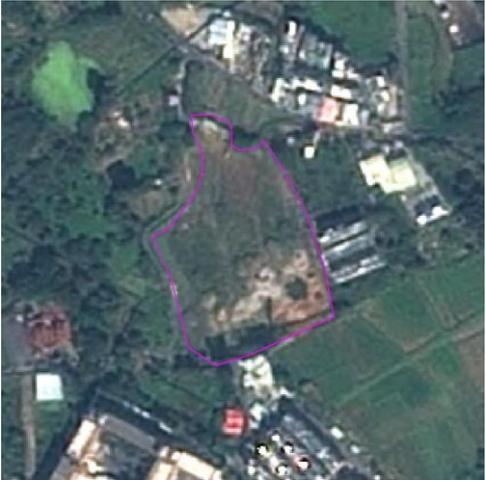
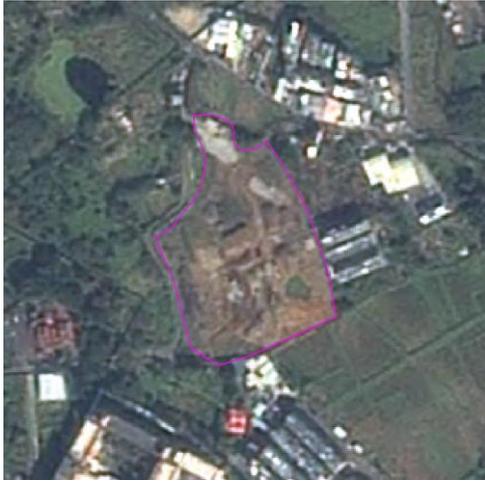
變異點資訊			
變遷期別	11003 期	監測類型	出流管制
變異點編號	21511003029	圖幅資訊	9622-4-030 龍岡
參考地籍	華興段 264 號	變異點面積	20664.71 平方公尺
中心點坐標	E:273111.00 N:2759434.00		
前期衛星影像 (SPOT6) 拍攝日期 (2020/11/15)	後期衛星影像 (SPOT7) 拍攝日期 (2021/01/19)

回報資訊			
權責單位	桃園市政府	查報日期	2021/04/06
查證結果	違規	變異類型	未取得出流管制計畫書核定函
內容描述	現場圍牆阻隔，但從圍牆往內拍攝，現場有整地行為及土砂堆置情況		
現地照片

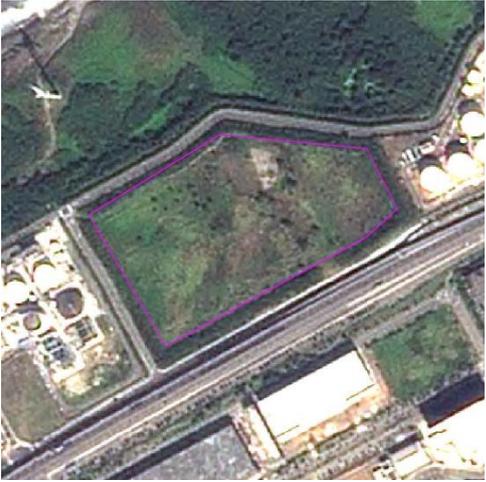
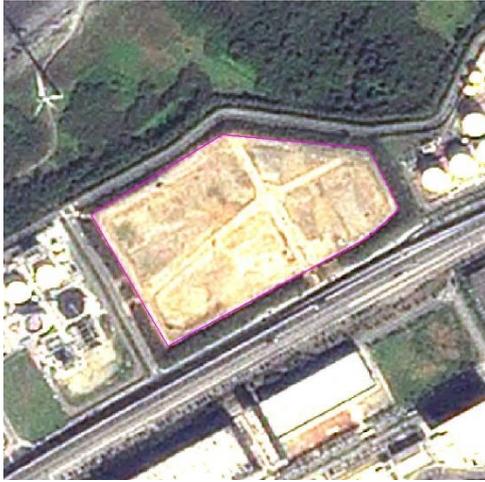
變異點資訊			
變遷期別	11003 期	監測類型	出流管制
變異點編號	21511003030	圖幅資訊	9623-3-074 崁頭子
參考地籍	觀玉段 93 號	變異點面積	49771.4 平方公尺
中心點坐標	E:258547.00 N:2772090.00		
前期衛星影像 (SPOT6) 拍攝日期 (2020/11/15)		後期衛星影像 (SPOT7) 拍攝日期 (2021/01/19)

回報資訊			
權責單位	桃園市政府	查報日期	2021/04/06
查證結果	違規	變異類型	未取得出流管制計畫書核定函
內容描述	現場有整地行為及土砂堆置情況		
現地照片

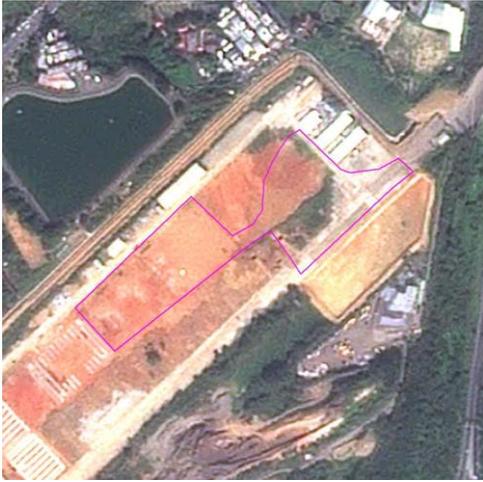
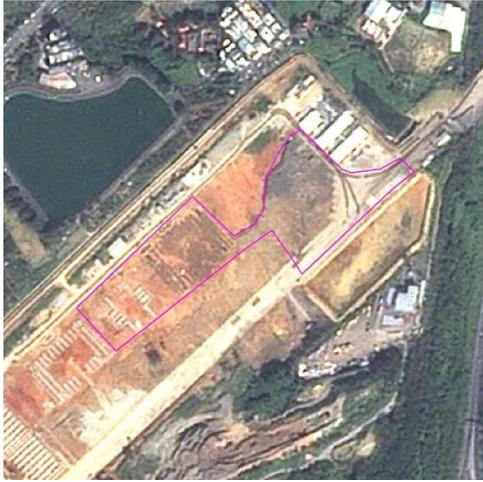
變異點資訊			
變遷期別	11003 期	監測類型	出流管制
變異點編號	21511003033	圖幅資訊	9622-1-023 中新
參考地籍	大竹段 1673 號	變異點面積	41757.82 平方公尺
中心點坐標	E:281532.00 N:2759863.00		
前期衛星影像 (SPOT6) 拍攝日期 (2020/11/22)	後期衛星影像 (SPOT7) 拍攝日期 (2021/01/19)

回報資訊			
權責單位	桃園市政府	查報日期	2021/04/06
查證結果	違規	變異類型	未取得出流管制計畫書核定函
內容描述	疑似未取得出流管制計畫書核定函，經現場查證基地為開工狀態 現場人員說明出流管制計畫書提送中		
現地照片

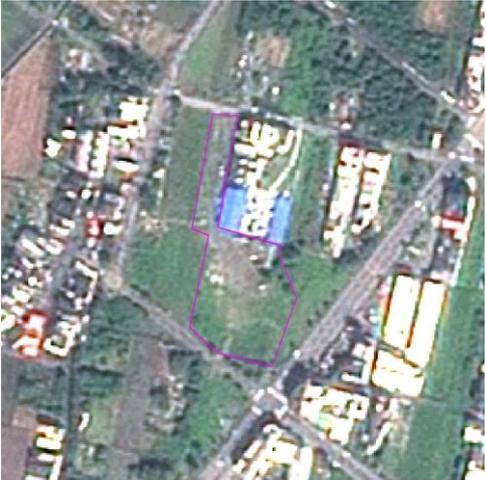
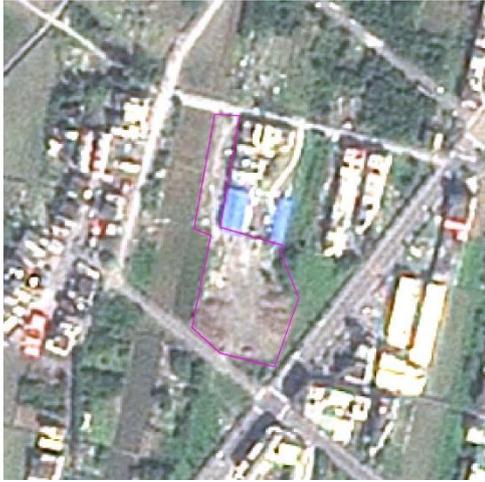
變異點資訊			
變遷期別	11003 期	監測類型	出流管制
變異點編號	21511003039	圖幅資訊	9722-2-053 新城
參考地籍	慶安段 1173 號	變異點面積	10308.54 平方公尺
中心點坐標	E:333104.00 N:2724243.00		
前期衛星影像 (SPOT6) 拍攝日期 (2020/11/22)	後期衛星影像 (SPOT6) 拍攝日期 (2021/02/01)

回報資訊			
權責單位	宜蘭縣政府	查報日期	2021/04/19
查證結果	違規	變異類型	已取得出流管制計畫書核定函，但未依「出流管制計畫書與規劃書審核監督及免辦認定辦法」第 18 條規定於核定後 3 年內申報開工。
內容描述	已取得出流管制計畫書核定函，但未依「出流管制計畫書與規劃書審核監督及免辦認定辦法」第 18 條規定於核定後 3 年內申報開工。		
現地照片

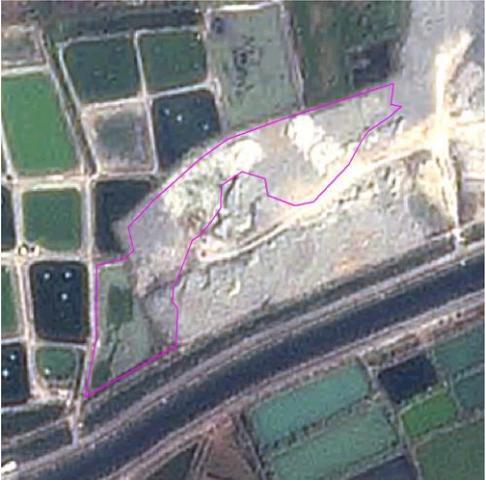
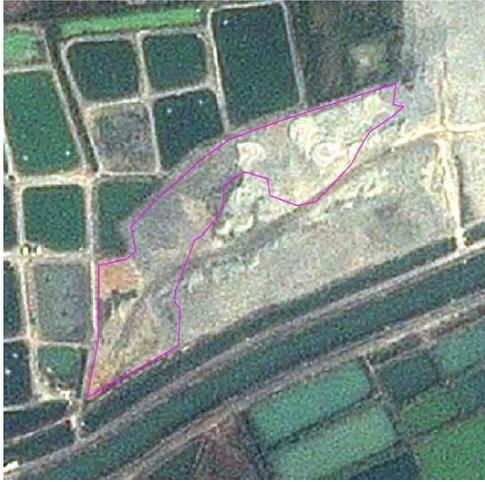
變異點資訊			
變遷期別	11004 期	監測類型	出流管制
變異點編號	21511004008	圖幅資訊	9419-3-087 海西里
參考地籍	海西段 380 號	變異點面積	37359.28 平方公尺
中心點坐標	E:164187.00 N:2548738.00		
前期衛星影像 (SPOT6) 拍攝日期 (2021/02/06)	後期衛星影像 (SPOT7) 拍攝日期 (2021/03/10)

回報資訊			
權責單位	臺南市政府	查報日期	2021/04/20
查證結果	違規	變異類型	其他
內容描述	1. 經目的事業主管機關農業局認定為違法填土，非屬出流管制開發樣態。 2. 目的事業主管機關農業局移請都發局裁罰。		
現地照片

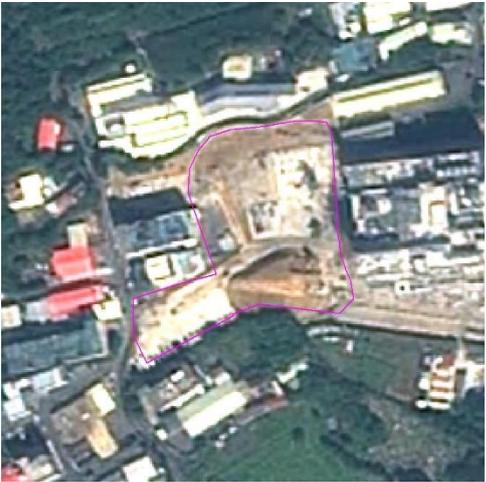
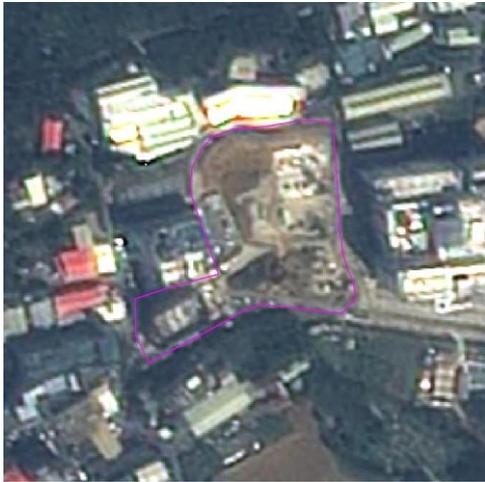
變異點資訊			
變遷期別	11004 期	監測類型	出流管制
變異點編號	21511004035	圖幅資訊	9622-4-037 埔心(西部)
參考地籍	草湳坡段草湳坡小段 69-4 號	變異點面積	21102.36 平方公尺
中心點坐標	E:266375.00 N:2756725.00		
前期衛星影像 (SPOT6) 拍攝日期 (2020/11/15)	後期衛星影像 (SPOT7) 拍攝日期 (2021/02/24)

回報資訊			
權責單位	桃園市政府	查報日期	2021/05/04
查證結果	違規	變異類型	未取得出流管制計畫書 核定函
內容描述	現況建築工地施工，未看到工程告示牌		
現地照片

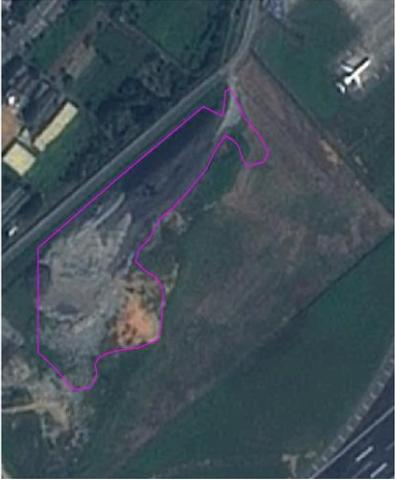
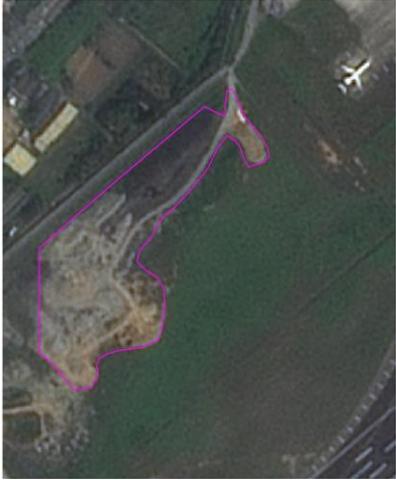
變異點資訊			
變遷期別	11005 期	監測類型	出流管制
變異點編號	21511005027	圖幅資訊	9623-3-070 中正國際機場
參考地籍	中正段 95 號	變異點面積	31419.6 平方公尺
中心點坐標	E:272762.00 N:2776113.00		
前期衛星影像 (SPOT6) 拍攝日期 (2020/10/25)	後期衛星影像 (SPOT6) 拍攝日期 (2021/04/11)

回報資訊			
權責單位	桃園市政府	查報日期	2021/08/24
查證結果	違規	變異類型	未取得出流管制計畫書核定函
內容描述	現場有整地行為		
現地照片

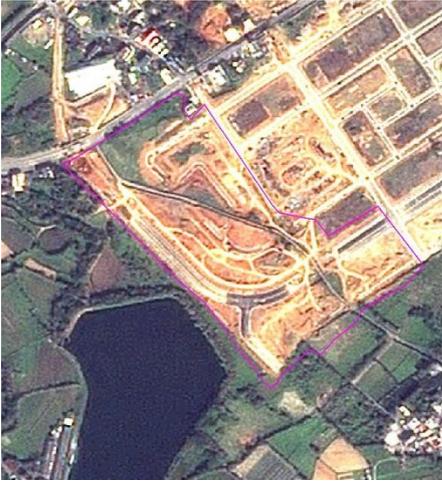
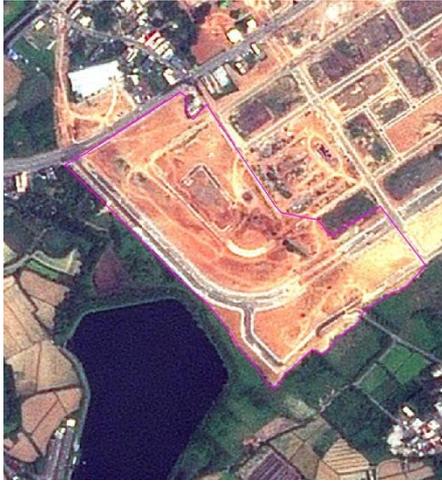
變異點資訊			
變遷期別	11005 期	監測類型	出流管制
變異點編號	21511005036	圖幅資訊	9623-3-085 過溪仔
參考地籍	富溪段 694 號	變異點面積	118052.46 平方公尺
中心點坐標	E:262319.00 N:2769979.00		
前期衛星影像 (SPOT7) 拍攝日期 (2021/01/19)	後期衛星影像 (SPOT6) 拍攝日期 (2021/04/13)

回報資訊			
權責單位	桃園市政府	查報日期	2021/08/24
查證結果	違規	變異類型	其他
內容描述	地面裸露，周界以鐵絲網圍籬攔阻，圍籬內具有挖土機，現地有挖填施工疑慮		
現地照片

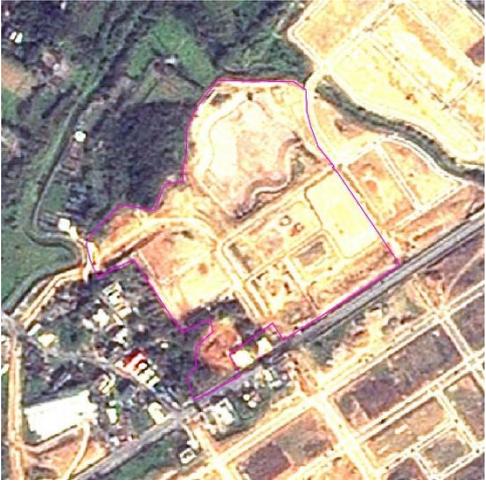
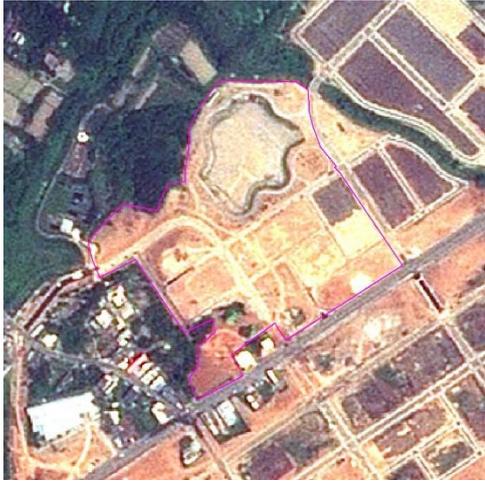
變異點資訊			
變遷期別	11005 期	監測類型	出流管制
變異點編號	21511005037	圖幅資訊	9623-3-085 過溪仔
參考地籍	富溪段 494 號	變異點面積	76788.73 平方公尺
中心點坐標	E:262310.00 N:2770477.00		
前期衛星影像 (SPOT7) 拍攝日期 (2021/01/19)		後期衛星影像 (SPOT6) 拍攝日期 (2021/04/13)

回報資訊			
權責單位	桃園市政府	查報日期	2021/08/24
查證結果	違規	變異類型	其他
內容描述	地面裸露，但未見施工機具，周界以鐵絲網圍籬攔阻，現地部分整地，有未完成滯洪池。		
現地照片

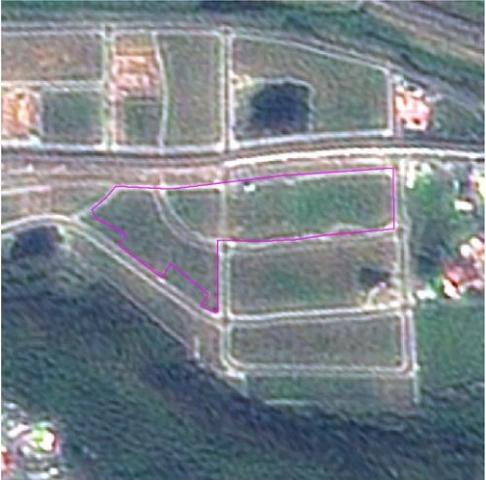
變異點資訊			
變遷期別	11005 期	監測類型	出流管制
變異點編號	21511005045	圖幅資訊	9623-2-062 山腳
參考地籍	新鼻段 148 號	變異點面積	24893.44 平方公尺
中心點坐標	E:278413.00 N:2774895.00		
前期衛星影像 (SPOT6) 拍攝日期 (2020/12/13)	後期衛星影像 (Sentinel-2) 拍攝日期 (2021/04/05)

回報資訊			
權責單位	桃園市政府	查報日期	2021/08/20
查證結果	違規	變異類型	其他
內容描述	現場施工挖土機及運土車載運土方，裸露。		
現地照片

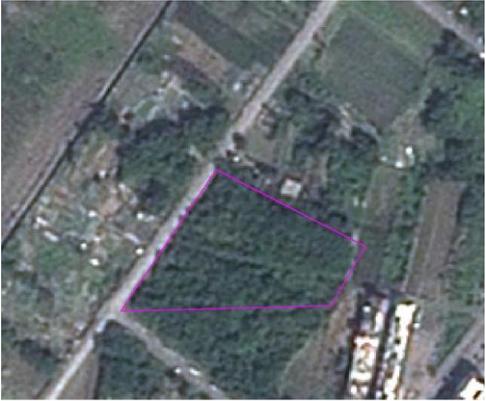
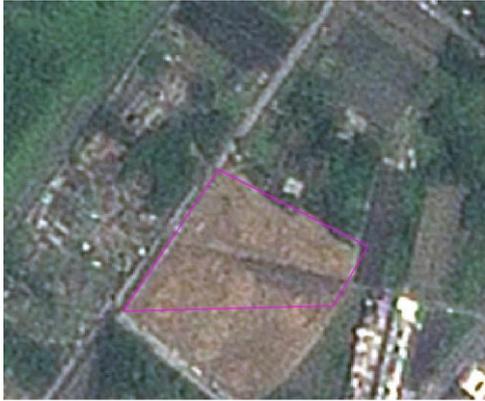
變異點資訊			
變遷期別	11005 期	監測類型	出流管制
變異點編號	21511005049	圖幅資訊	9722-2-043 育英
參考地籍	慶安段 899 號	變異點面積	14443.63 平方公尺
中心點坐標	E:333230.00 N:2724573.00		
前期衛星影像 (SPOT6) 拍攝日期 (2021/02/01)		後期衛星影像 (SPOT7) 拍攝日期 (2021/03/19)

回報資訊			
權責單位	宜蘭縣政府	查報日期	2021/06/25
查證結果	違規	變異類型	已取得出流管制計畫書核定函，但未依「出流管制計畫書與規劃書審核監督及免辦認定辦法」第 18 條規定於核定後 3 年內申報開工。
內容描述	已取得出流管制計畫書核定函，但未依「出流管制計畫書與規劃書審核監督及免辦認定辦法」第 18 條規定於核定後 3 年內申報開工。		
現地照片

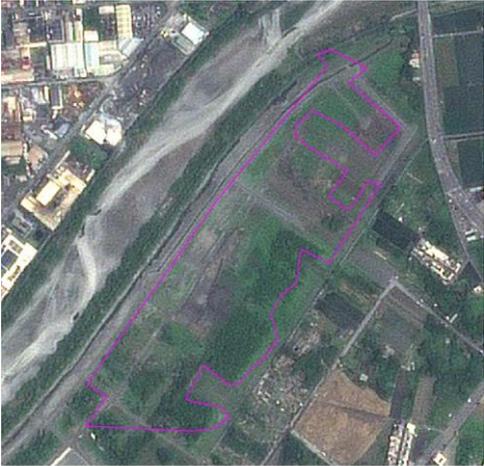
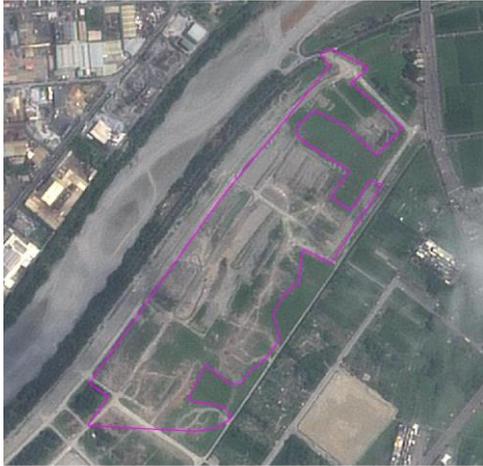
第 11006 期出流管制變異（編號 21511006066）查證回報成果

回報資訊			
權責單位	宜蘭縣政府	查報日期	2021/07/14
查證結果	違規	變異類型	已取得出流管制計畫書核定函，但未依「出流管制計畫書與規劃書審核監督及免辦認定辦法」第 18 條規定於核定後 3 年內申報開工。
內容描述	已取得出流管制計畫書核定函，但未依「出流管制計畫書與規劃書審核監督及免辦認定辦法」第 18 條規定於核定後 3 年內申報開工。		
現地照片

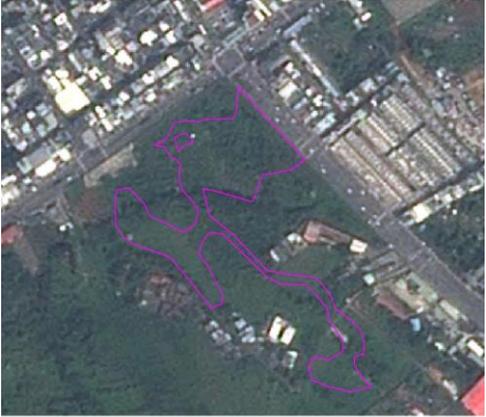
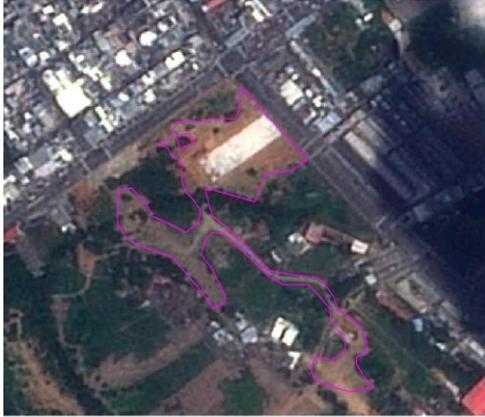
第 11007 期出流管制變異 (編號 21511007018) 查證回報成果

回報資訊			
權責單位	桃園市政府	查報日期	2021/08/10
查證結果	違規	變異類型	未取得出流管制計畫書核定函
內容描述	無法根據文號 10907004804 判定是否取得出流管制核定函。		
現地照片

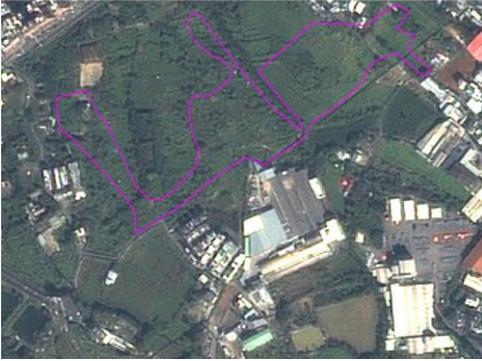
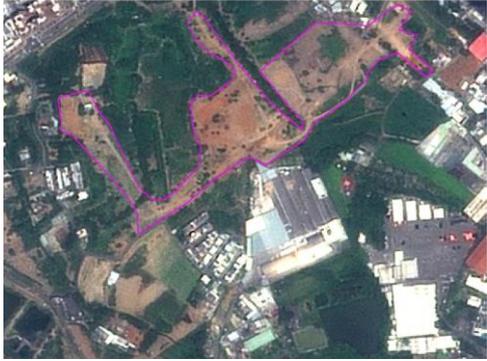
第 11007 期出流管制變異（編號 21511007019）查證回報成果

回報資訊			
權責單位	桃園市政府	查報日期	2021/08/10
查證結果	違規	變異類型	未取得出流管制計畫書核定函
內容描述	無法根據文號 10907004804 判定是否取得出流管制核定函。		
現地照片

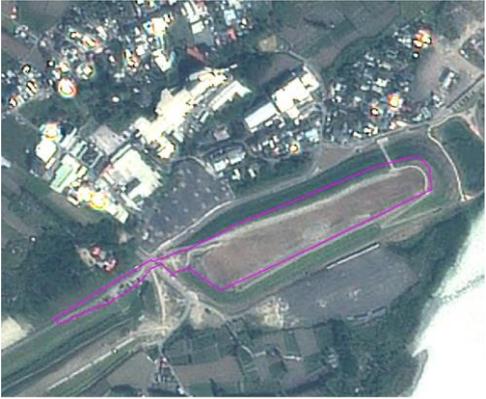
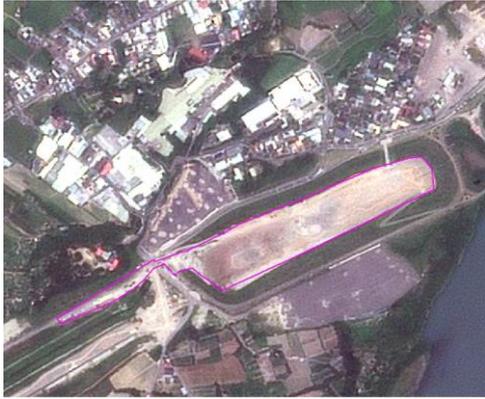
第 11007 期出流管制變異（編號 21511007026）查證回報成果

回報資訊			
權責單位	桃園市政府	查報日期	2021/08/10
查證結果	違規	變異類型	未取得出流管制計畫書 核定函
內容描述	疑似未取得出流管制核定函，現場已整地。		
現地照片

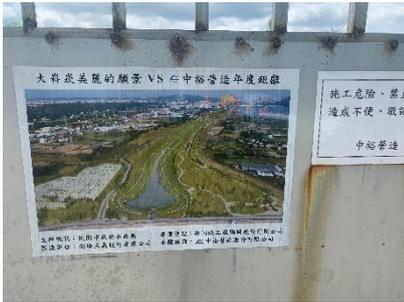
<p>中庄調整池景觀土丘規劃圖</p>

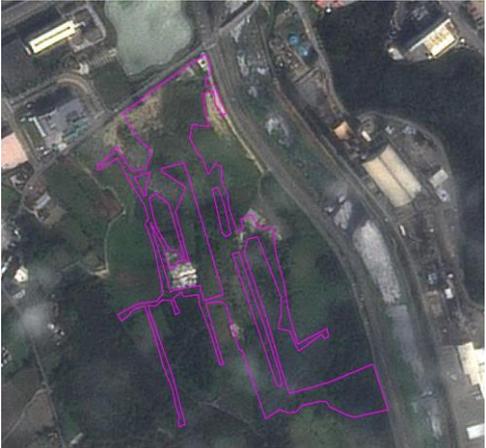
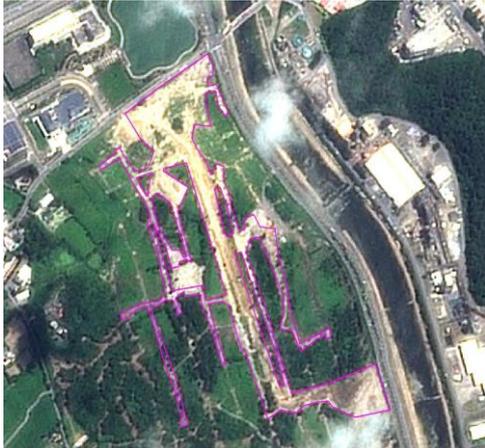
第 11008 期出流管制變異（編號 21511008017）查證回報成果

回報資訊			
權責單位	桃園市政府	查報日期	2021/08/30
查證結果	違規	變異類型	未取得出流管制計畫書核定函
內容描述	經現場查證有整地及開發行為，基地內堆置環保廢棄物(輪胎)；另外現場無工程告示牌及未取得出流管制計畫書核定函。		
現地照片

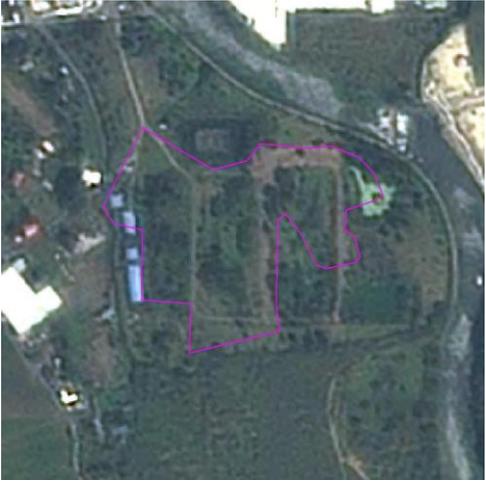
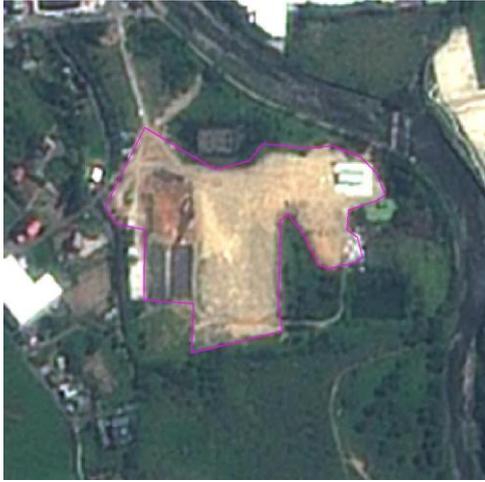
第 11008 期出流管制變異（編號 21511008020）查證回報成果

回報資訊			
權責單位	桃園市政府	查報日期	2021/08/30
查證結果	違規	變異類型	未取得出流管制計畫書核定函
內容描述	工程告示牌施工日期為 110 年 10 月 01 日至 112 年 09 月 30 日，於 110 年 8 月 28 日現場查證時已進行開發施工，且未取得出流管制計畫書核定函。		
現地照片

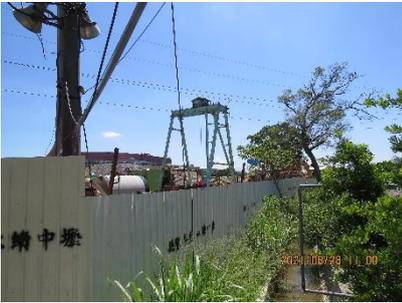
<p>現況 6(基地內開發現況)</p>

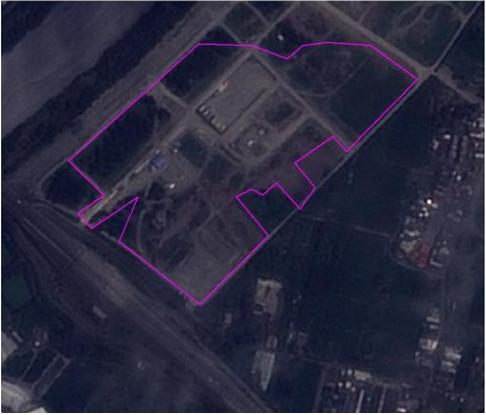
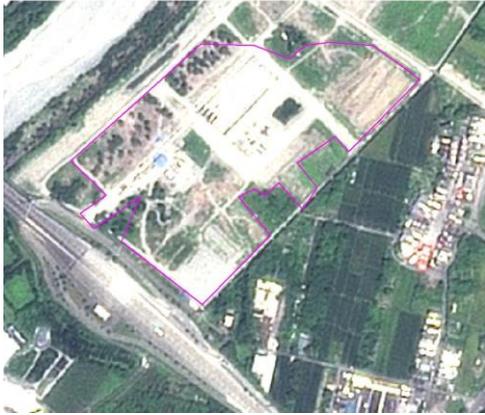
第 11008 期出流管制變異（編號 21511008027）查證回報成果

回報資訊			
權責單位	宜蘭縣政府	查報日期	2021/09/27
查證結果	違規	變異類型	已取得出流管制計畫書核定函，但未依「出流管制計畫書與規劃書審核監督及免辦認定辦法」第 18 條規定於核定後 3 年內申報開工。
內容描述	已取得出流管制計畫書核定函，但未依「出流管制計畫書與規劃書審核監督及免辦認定辦法」第 18 條規定於核定後 3 年內申報開工。		
現地照片

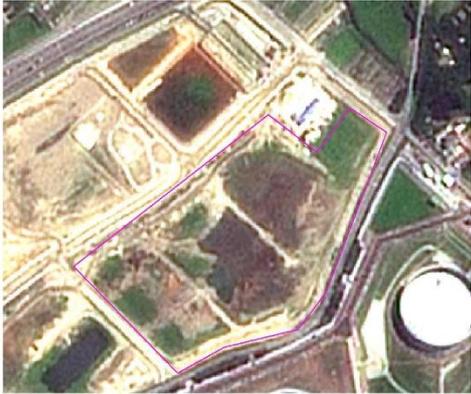
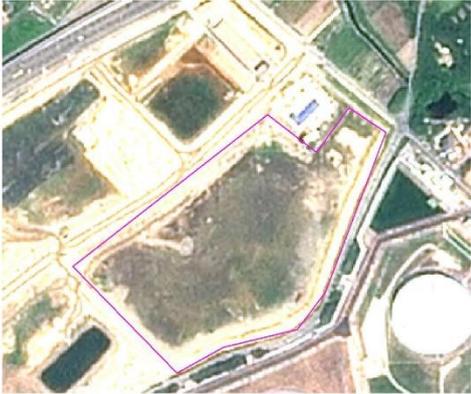
第 11010 期出流管制變異（編號 21511010027）查證回報成果

回報資訊			
權責單位	桃園市政府	查報日期	2021/11/16
查證結果	違規	變異類型	未取得出流管制計畫書核定函
內容描述	現場有整地之行為		
現地照片

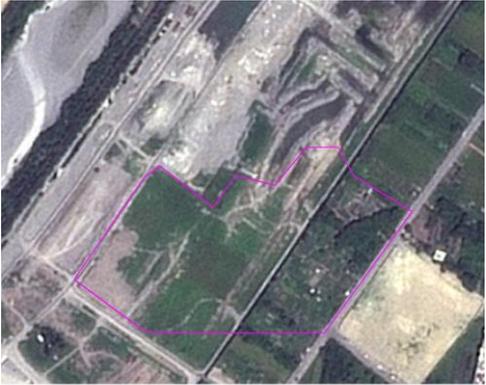
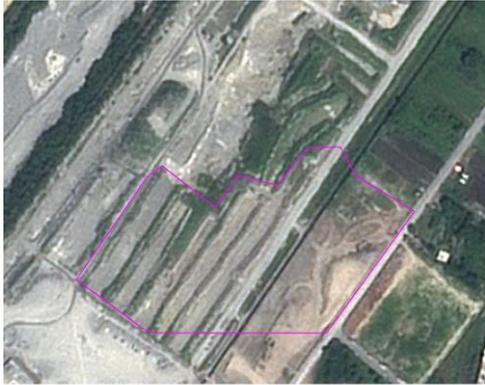
第 11010 期出流管制變異（編號 21511010050）查證回報成果

回報資訊			
權責單位	宜蘭縣政府	查報日期	2021/11/04
查證結果	違規	變異類型	已取得出流管制計畫書核定函，但未依「出流管制計畫書與規劃書審核監督及免辦認定辦法」第 18 條規定於核定後 3 年內申報開工。
內容描述	本案無申報出流管制計畫開工，且未核定重劃計畫。已會辦另通知地政及建設單位辦理。		
現地照片

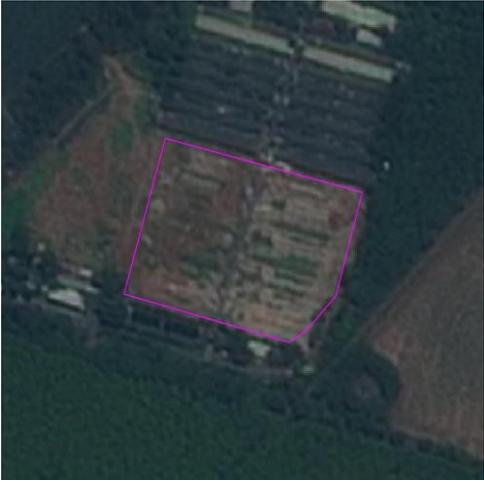
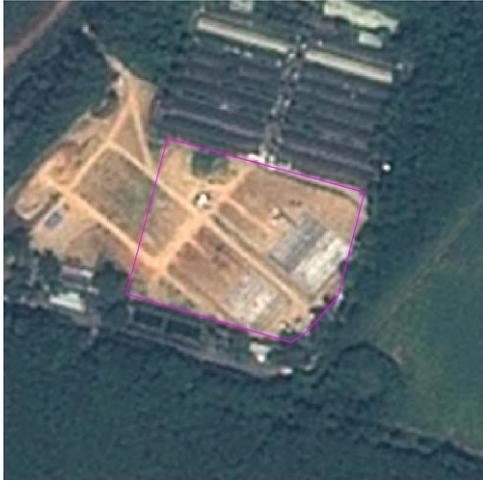
第 11011 期出流管制變異（編號 21511011016）查證回報成果

回報資訊			
權責單位	雲林縣政府	查報日期	2021/12/23
查證結果	違規	變異類型	未取得出流管制計畫書核定函
內容描述	<p>1. 108 年 7 月 4 日府農畜二字第 1082516158 號函核准畜牧設施容許使用，申請容許使用案內之土地總面積為 12.7899 公頃，另於 110 年 2 月 26 日申報開工。</p> <p>2. 未能於 109 年 2 月 1 日前開工，義務人應依本辦法規定提出出流管制計畫書。</p>		
現地照片

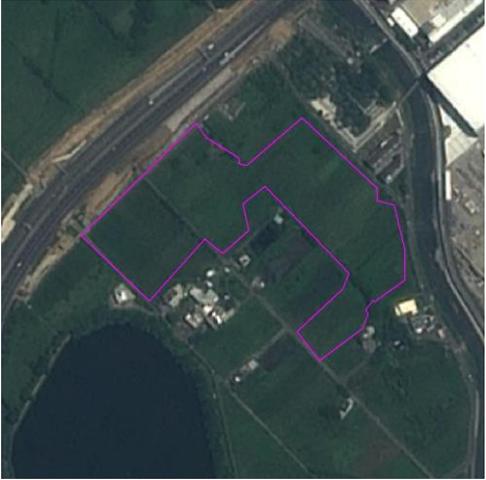
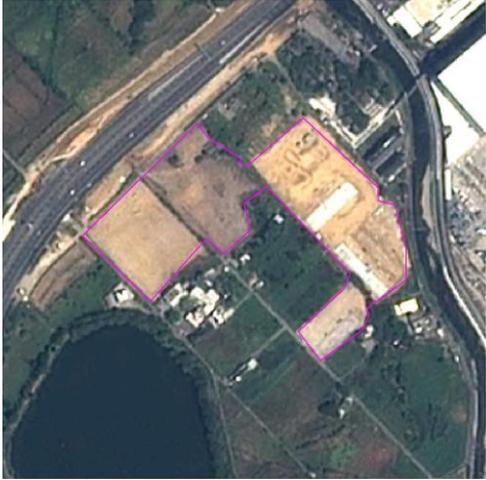
第 11011 期出流管制變異（編號 21511011032）查證回報成果

回報資訊			
權責單位	桃園市政府	查報日期	2021/12/15
查證結果	違規	變異類型	其他
內容描述	現況疑似在新建組合屋		
現地照片
