## 附錄 7

### 變異點查報成果—山坡地

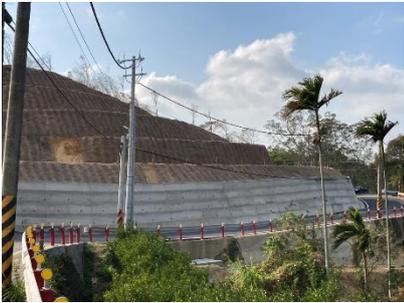
| 變異點資訊 | | | |
|--|--|---|---|
| 查證結果 | 違規 | 變異類型 | 違規農業使用 |
| 內容描述 | 違規案件辦理 峨鄉字第 1093800114 | | |

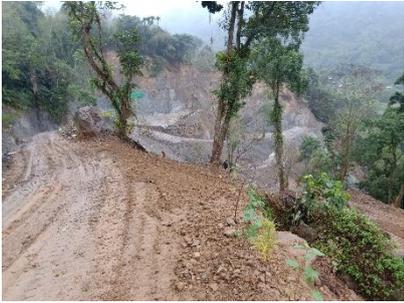
| 變異點資訊 | | | |
|--|--|---|---|
| 查證結果 | 違規 | 變異類型 | 超限利用 |
| 內容描述 | 未依規定開挖。 | | |

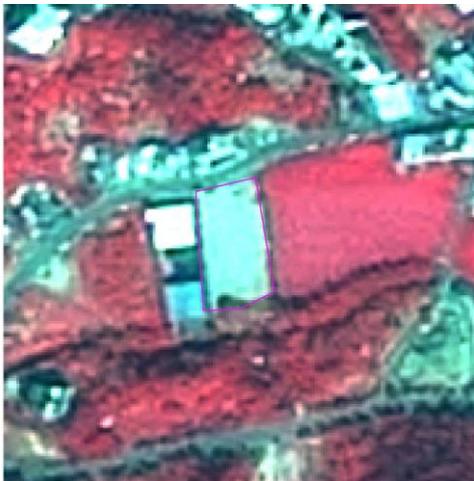
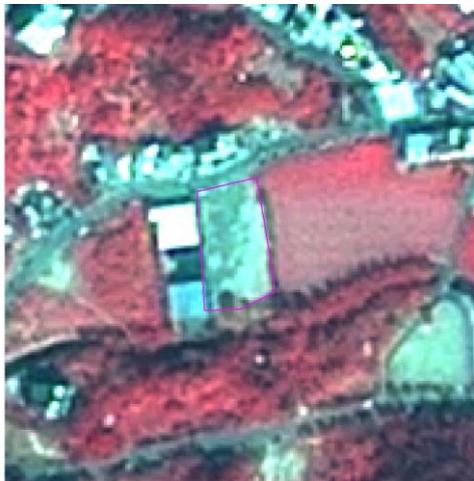
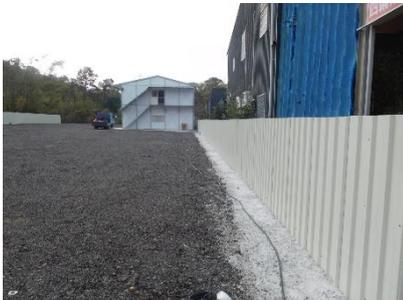
| 變異點資訊 | | | |
|--|--|---|---|
| 查證結果 | 違規 | 變異類型 | 開發建築用地 |
| 內容描述 | 開發建築用地以及疑似堆積土石 | | |

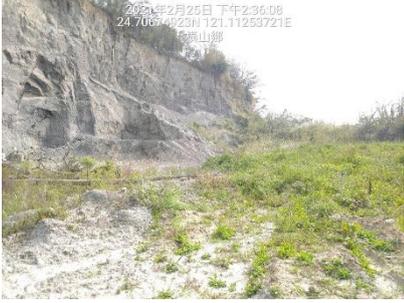
| 變異點資訊 | | | |
|--|--|---|---|
| 查證結果 | 違規 | 變異類型 | 採取土石 |
| 內容描述 | 現場曾用作採取土石使用，現場已有部分植生 | | |

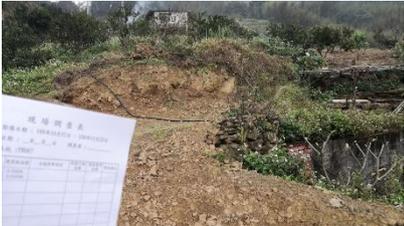
| 變異點資訊 | | | |
|--|--|---|---|
| 查證結果 | 違規 | 變異類型 | 修建道路或溝渠(含鐵、公路) |
| 內容描述 | 開路。 | | |

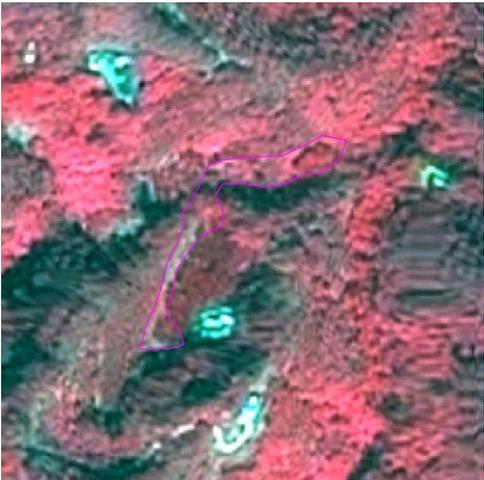
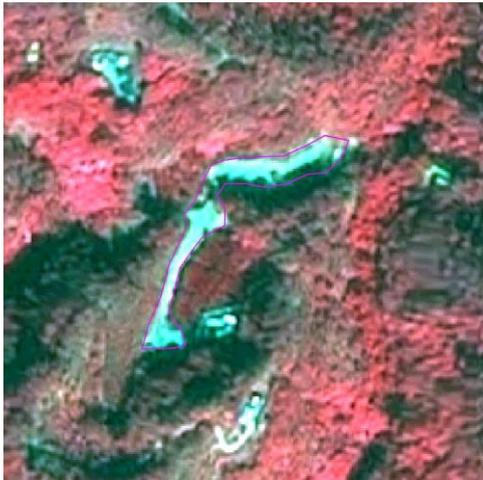
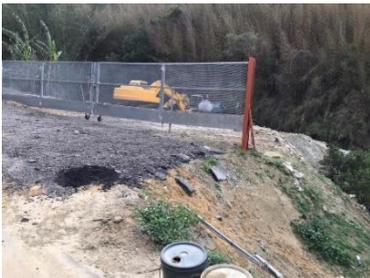
| 變異點資訊 | | | |
|---|--|---|---|
| 查證結果 | 違規 | 變異類型 | 堆積土石 |
| 內容描述 | 堆積土石，大門深鎖無法進入 | | |

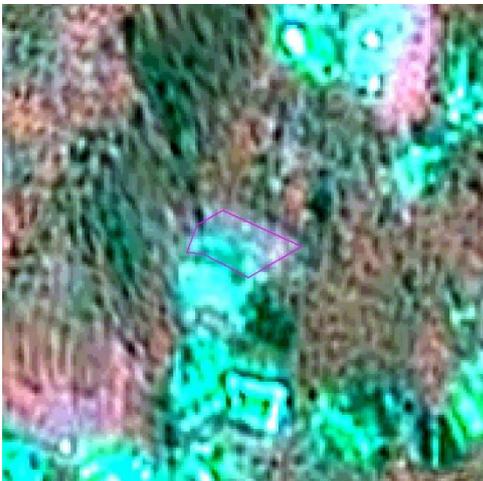
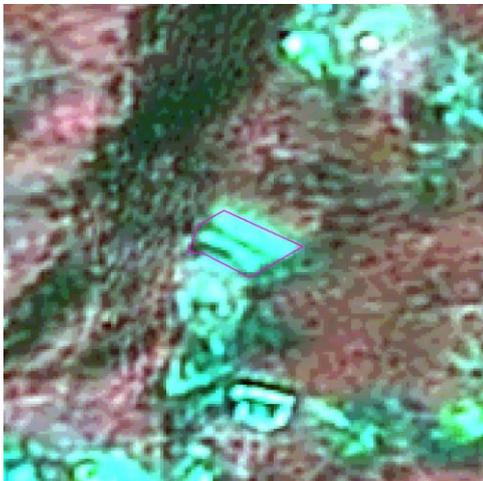
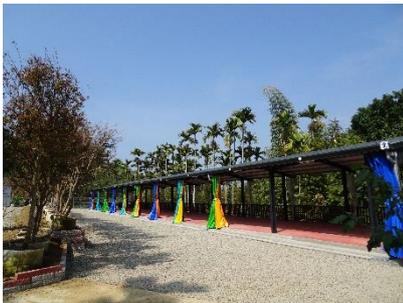
| 變異點資訊 | | | |
|--|--|---|---|
| 查證結果 | 違規 | 變異類型 | 設置公園、遊憩用地、運動場地或軍事訓練場 |
| 內容描述 | 經查南投縣竹山鎮大鞍段 42、42-2 地號為農牧用地，現場疑似未經核准動用機具開挖整地、設置露營區。 | | |

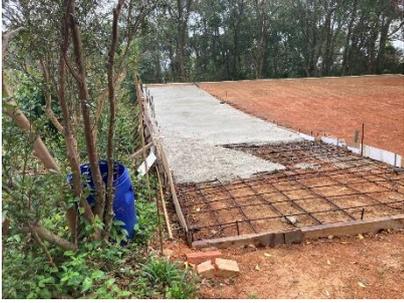
| 變異點資訊 | | | |
|--|--|---|---|
| 查證結果 | 違規 | 變異類型 | 設置墳墓 |
| 內容描述 | 疑似未經申請於山坡地修建墳墓 | | |

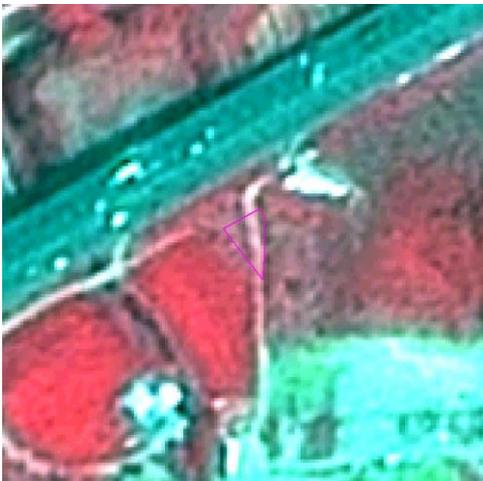
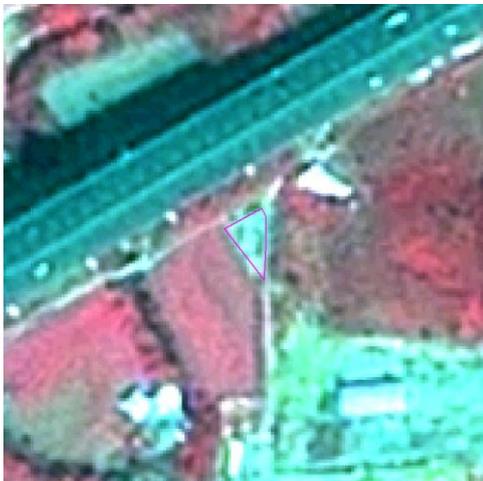
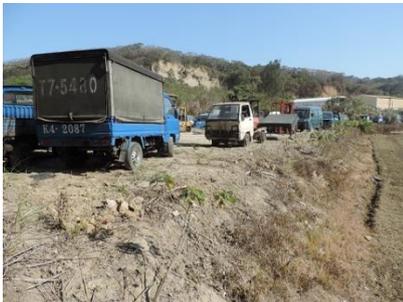
| 變異點資訊 | | | |
|--|--|---|---|
| 查證結果 | 違規 | 變異類型 | 處理廢棄物 |
| 內容描述 | 堆放報廢車 | | |

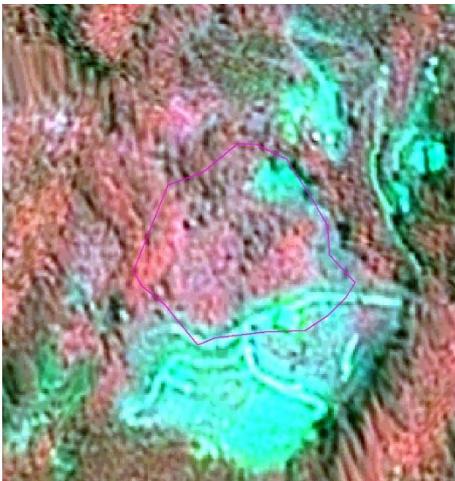
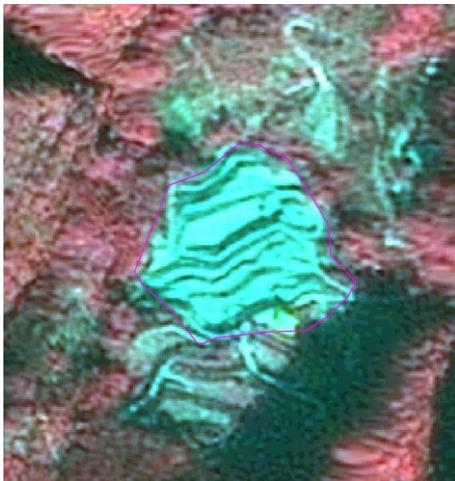
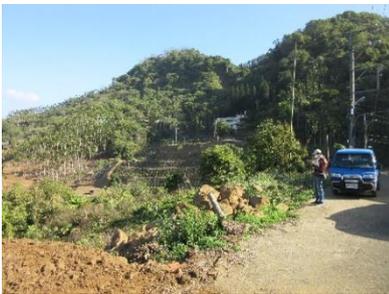
| 變異點資訊 | | | |
|--|--|---|---|
| 查證結果 | 違規 | 變異類型 | 其他開挖整地 |
| 內容描述 | 違規開挖整地 | | |

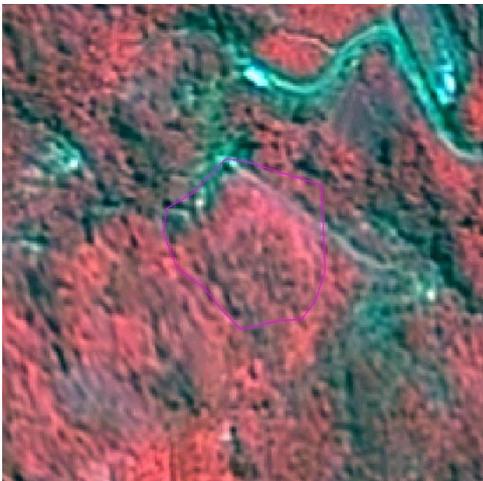
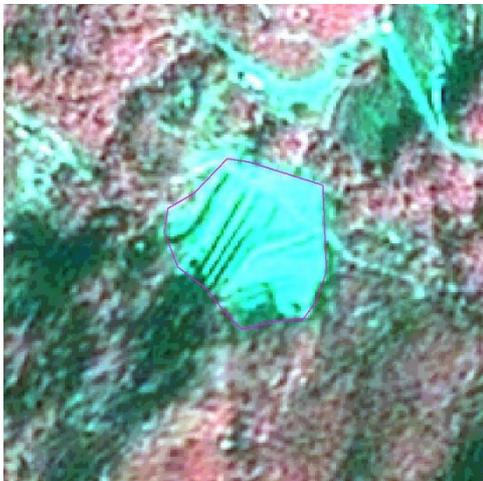
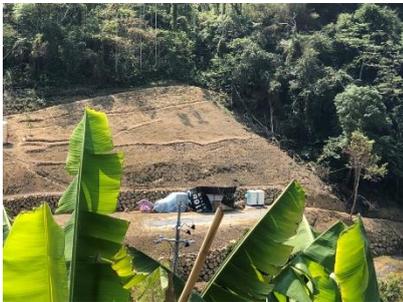
| 變異點資訊 | | | |
|--|--|---|---|
| 查證結果 | 違規 | 變異類型 | 未依核定計畫施工 |
| 內容描述 | 疑似未依核定計畫施工 | | |

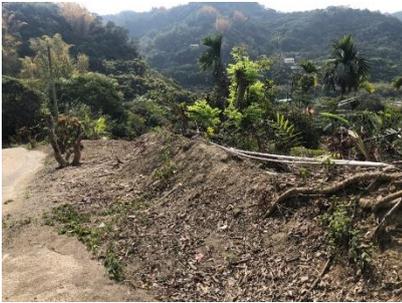
| 變異點資訊 | | | |
|--|--|---|---|
| 查證結果 | 違規 | 變異類型 | 整坡作業 |
| 內容描述 | 上端有施工便道修土路、中段有水泥鋪面，區域內果樹修枝 | | |

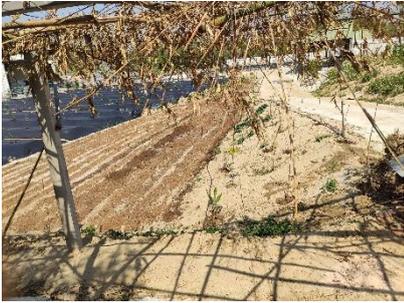
| 變異點資訊 | | | |
|--|--|---|---|
| 查證結果 | 違規 | 變異類型 | 違規農業使用 |
| 內容描述 | 違規開設農路，整坡 | | |

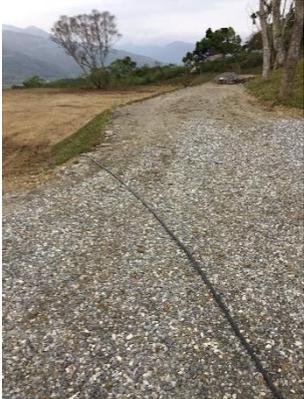
| 變異點資訊 | | | |
|--|--|---|---|
| 查證結果 | 違規 | 變異類型 | 超限利用 |
| 內容描述 | 行為人:樊 X 勛，已於 110/01/04 號函送山坡地違規查報單，富鄉農字第 1100000075 號函，全案辦理中。 | | |

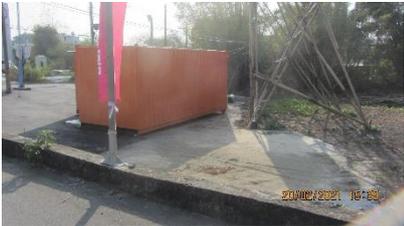
| 變異點資訊 | | | |
|--|--|---|---|
| 查證結果 | 違規 | 變異類型 | 開發建築用地 |
| 內容描述 | 本部分變異點部分土地有柏油及水泥鋪面上有貨櫃及廣告鷹架 | | |

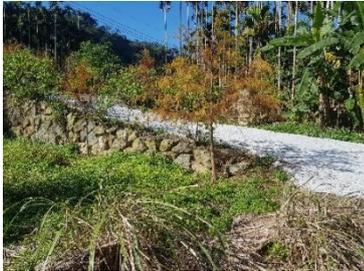
| 變異點資訊 | | | |
|--|--|---|---|
| 查證結果 | 違規 | 變異類型 | 修建道路或溝渠(含鐵、公路) |
| 內容描述 | 施設農路 | | |

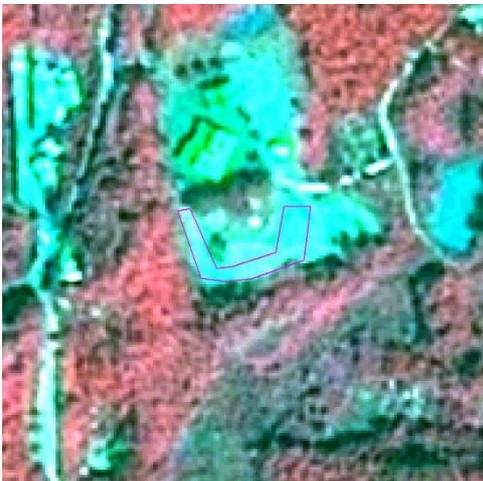
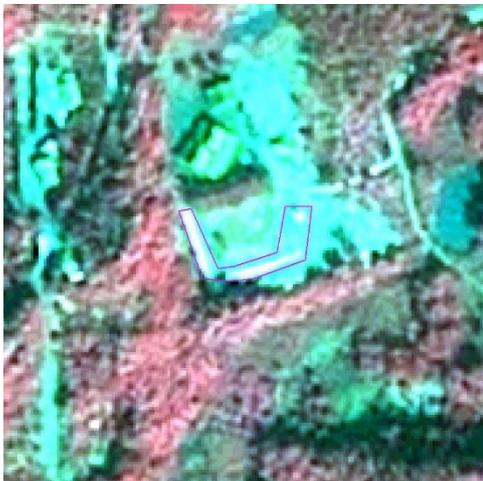
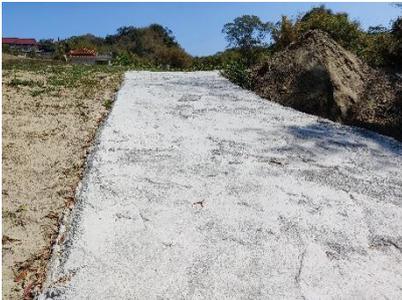
| 變異點資訊 | | | |
|--|--|---|---|
| 查證結果 | 違規 | 變異類型 | 堆積土石 |
| 內容描述 | 本案業於 109 年 12 月 3 日南龍所農建字第 1090803398 號函報市府水利局，刻正由市府水利局查處中 | | |

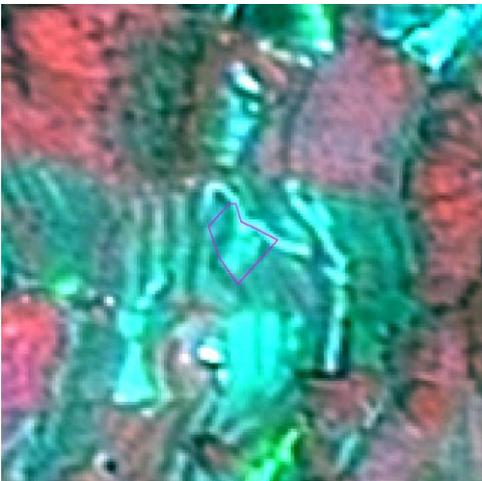
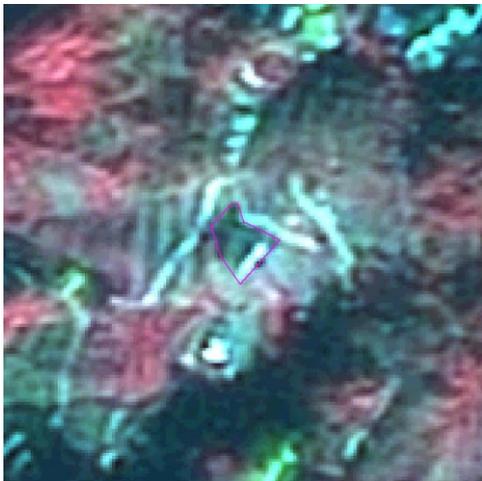
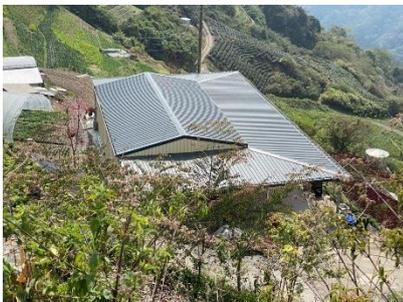
| 變異點資訊 | | | |
|--|--|---|---|
| 查證結果 | 違規 | 變異類型 | 設置公園、遊憩用地、運動場地或軍事訓練場 |
| 內容描述 | 興建房屋 1 棟 | | |

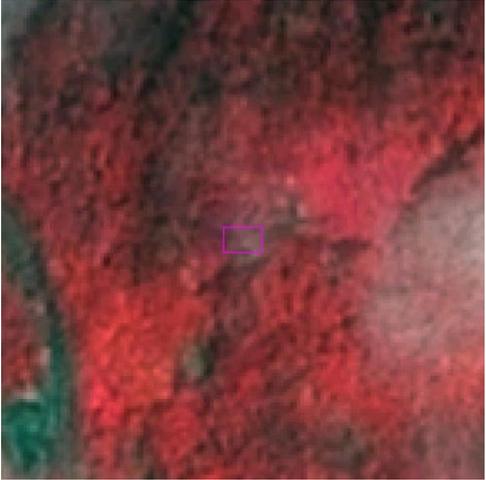
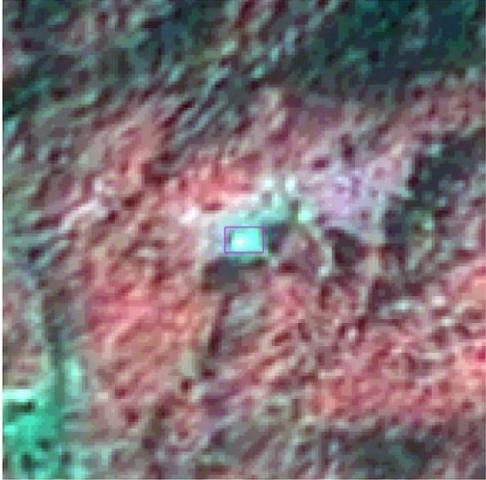
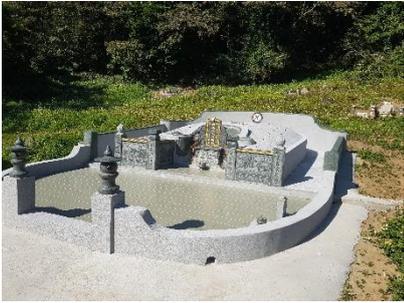
| 變異點資訊 | | | |
|--|--|---|---|
| 查證結果 | 違規 | 變異類型 | 設置墳墓 |
| 內容描述 | 墳墓 | | |

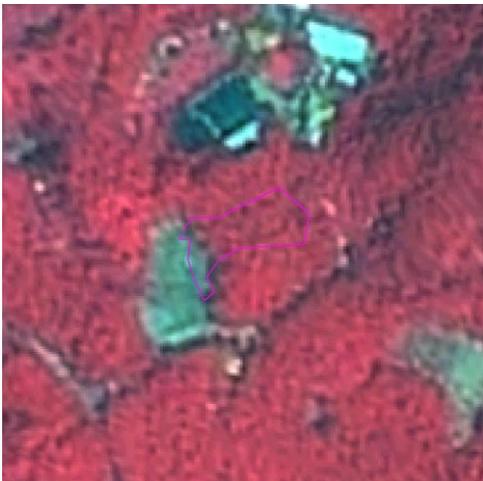
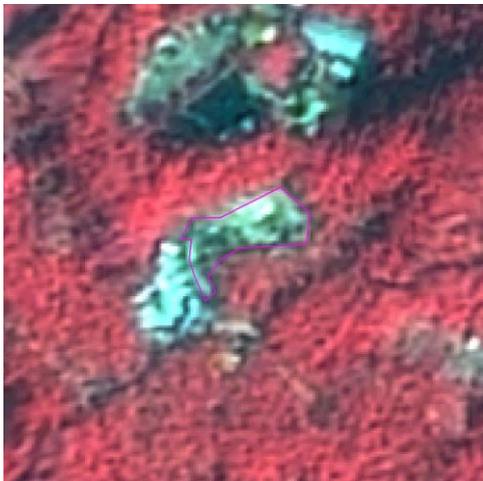
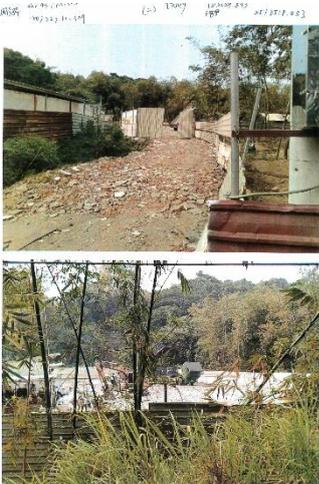
| 變異點資訊 | | | |
|--|--|---|---|
| 查證結果 | 違規 | 變異類型 | 處理廢棄物 |
| 內容描述 | 堆埋建築廢棄物 | | |

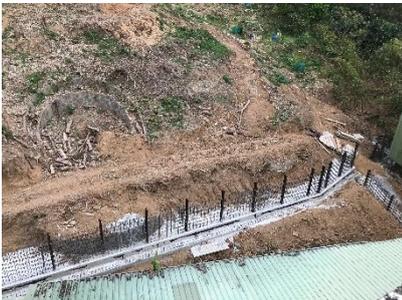
| 變異點資訊 | | | |
|--|--|---|---|
| 查證結果 | 違規 | 變異類型 | 其他開挖整地 |
| 內容描述 | 開挖整地設置鋼軌樁、大量砍伐樹木等 | | |

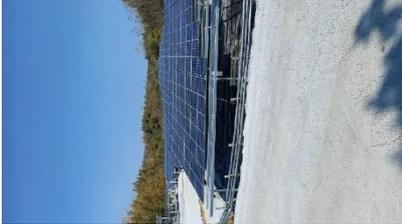
| 變異點資訊 | | | |
|--|--|---|---|
| 查證結果 | 違規 | 變異類型 | 未依核定計畫施工 |
| 內容描述 | 鋪設水泥地 太陽能面板面積比例過大 | | |

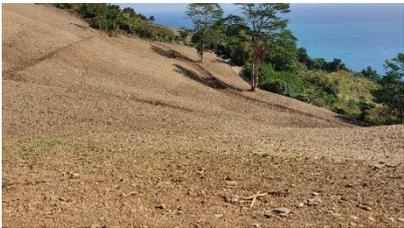
| 變異點資訊 | | | |
|--|--|---|---|
| 查證結果 | 違規 | 變異類型 | 整坡作業 |
| 內容描述 | 現地為疑似違規農地整坡及修築農路作業。 | | |

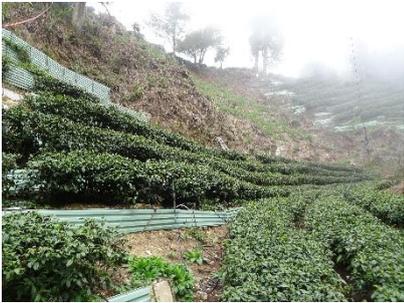
| 變異點資訊 | | | |
|--|--|---|---|
| 查證結果 | 違規 | 變異類型 | 超限利用 |
| 內容描述 | 經查南投縣竹山鎮圓山段 4-2 地號為林業用地，現場為超限利用種植作物。 | | |

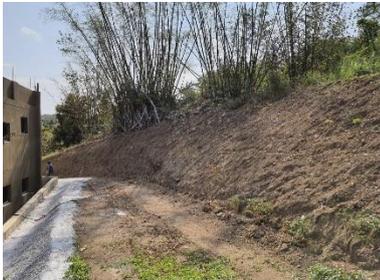
| 變異點資訊 | | | |
|--|--|---|---|
| 查證結果 | 違規 | 變異類型 | 開發建築用地 |
| 內容描述 | 北溪段 257 地號，現場已開發為建築通道，設置建物且邊坡裸露，具明確開挖整地情事。 | | |

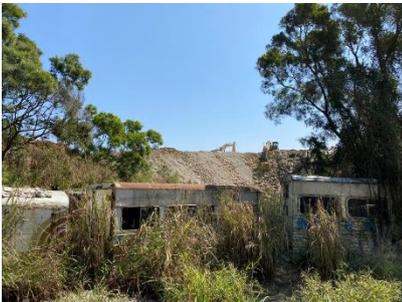
| 變異點資訊 | | | |
|--|--|---|---|
| 查證結果 | 違規 | 變異類型 | 採取土石 |
| 內容描述 | 疑似開採土石。 | | |

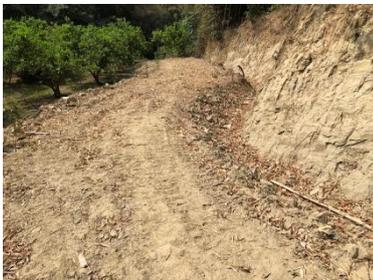
| 變異點資訊 | | | |
|--|--|---|---|
| 查證結果 | 違規 | 變異類型 | 修建道路或溝渠(含鐵、公路) |
| 內容描述 | 既有農路及土溝整修 | | |

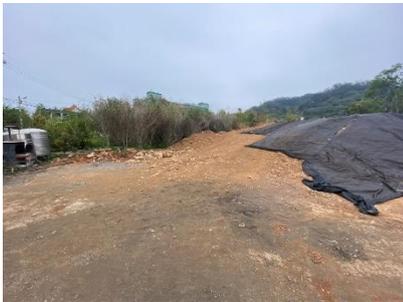
| 變異點資訊 | | | |
|--|--|---|---|
| 查證結果 | 違規 | 變異類型 | 堆積土石 |
| 內容描述 | 堆置廢土 | | |

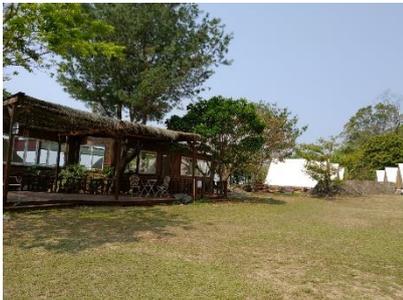
| 變異點資訊 | | | |
|--|--|---|---|
| 查證結果 | 違規 | 變異類型 | 設置公園、遊憩用地、運動場地或軍事訓練場 |
| 內容描述 | 整地放露營帳篷 | | |

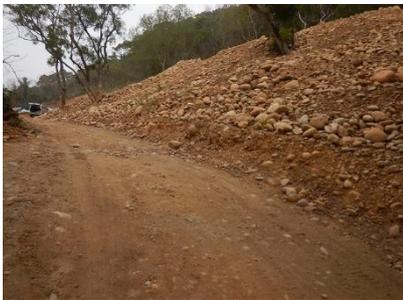
| 變異點資訊 | | | |
|--|--|---|---|
| 查證結果 | 違規 | 變異類型 | 設置墳墓 |
| 內容描述 | 上鐵山段 441-1 地號設置墳墓，東側挖設便道 | | |

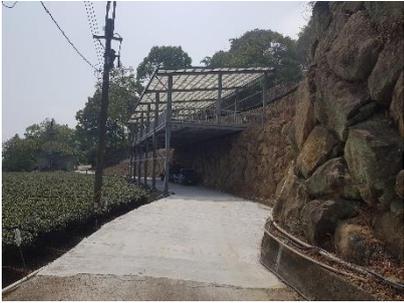
| 變異點資訊 | | | |
|--|--|---|---|
| 查證結果 | 違規 | 變異類型 | 其他開挖整地 |
| 內容描述 | 疑似建築及鋪設水泥等 | | |

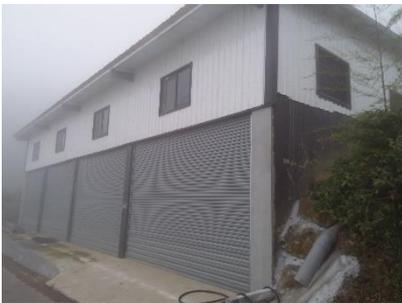
| 變異點資訊 | | | |
|--|--|---|---|
| 查證結果 | 違規 | 變異類型 | 未依核定計畫施工 |
| 內容描述 | 疑似未依規定施工 | | |

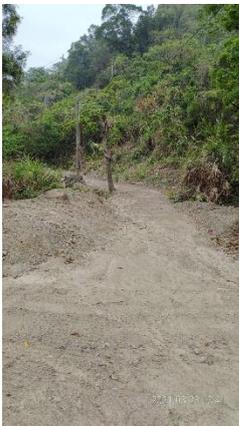
| 變異點資訊 | | | |
|--|--|---|---|
| 內容描述 | 現狀有做出道路 大小是一輛小貨車可通行的道路 下面道路可以通往兩側 | | |

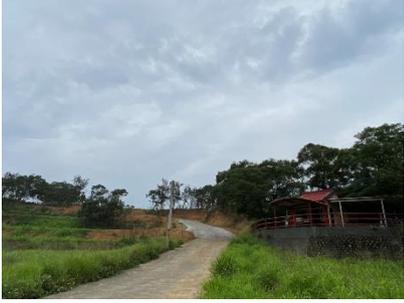
| 變異點資訊 | | | |
|--|--|---|---|
| 內容描述 | 現況為水泥鋪地 | | |

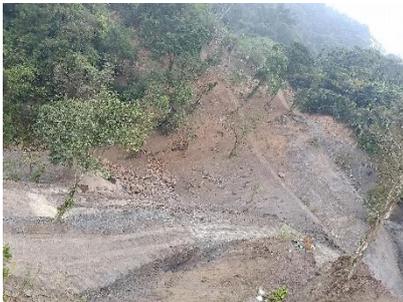
| 變異點資訊 | | | |
|---|--|---|---|
| 內容描述 | 超限利用 | | |

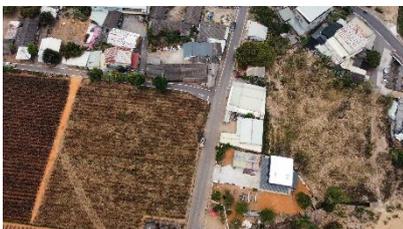
| 變異點資訊 | | | |
|--|--|---|---|
| 內容描述 | 新設建築物，請公所確認是否有合法申請 | | |

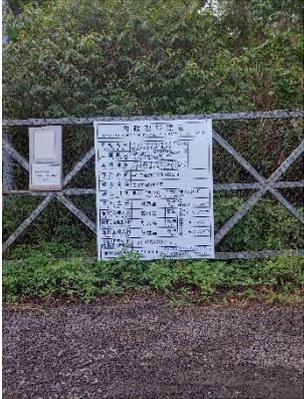
| 變異點資訊 | | | |
|--|--|---|---|
| 內容描述 | 經現場勘查僅有內政部營建署之工程告示牌，未有水保計畫牌等相關資料。 | | |

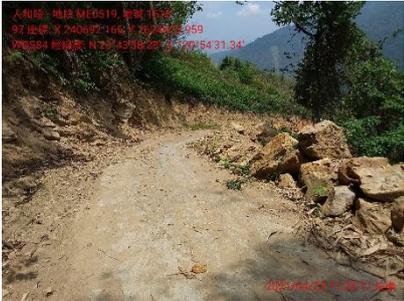
| 變異點資訊 | | | |
|--|--|---|---|
| 內容描述 | 修建道路 | | |

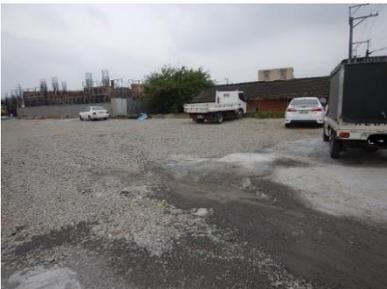
| 變異點資訊 | | | |
|---|--|--|---|
| 內容描述 | 與南側建地相鄰處堆土石及鋪碎石 | | |

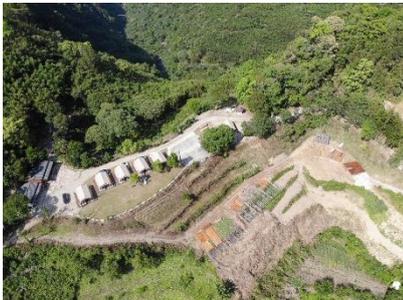
| 變異點資訊 | | | |
|--|--|---|---|
| 內容描述 | 違規設置露營區 | | |

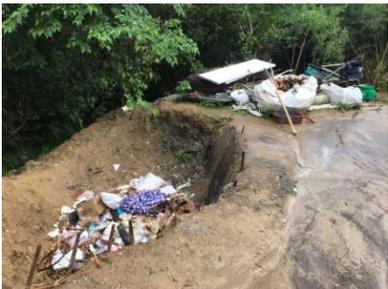
| 變異點資訊 | | | |
|--|--|---|---|
| 內容描述 | 處理廢棄物 | | |

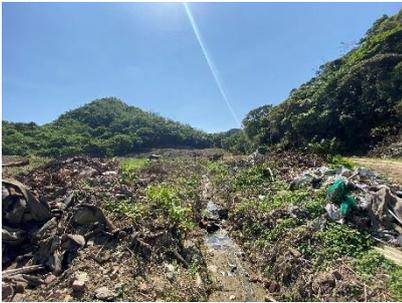
| 變異點資訊 | | | |
|--|--|---|---|
| 內容描述 | 濫墾開挖整地 | | |

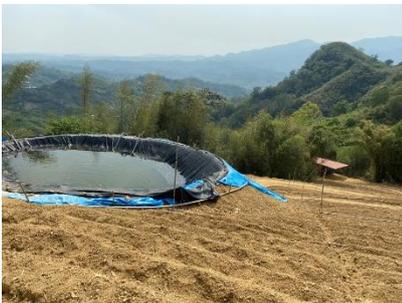
| 變異點資訊 | | | |
|--|--|---|---|
| 內容描述 | 現況疑似未依規定計畫施作，且未報開工。 | | |

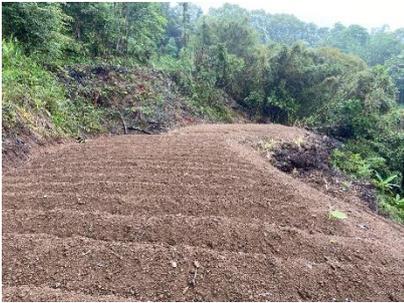
| 變異點資訊 | | | |
|--|--|---|---|
| 內容描述 | 明顯整坡 | | |

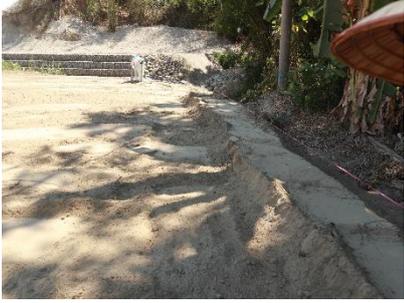
| 變異點資訊 | | | |
|--|--|---|---|
| 內容描述 | 地主農業使用涉及機具整地,現地地表已無植被 | | |

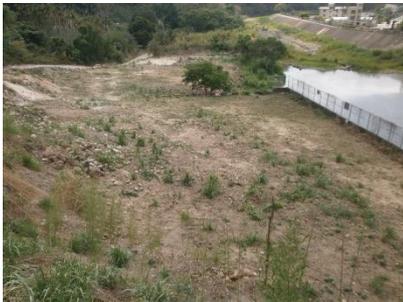
| 變異點資訊 | | | |
|--|--|---|---|
| 內容描述 | 林業用地疑似未經申請採伐 | | |

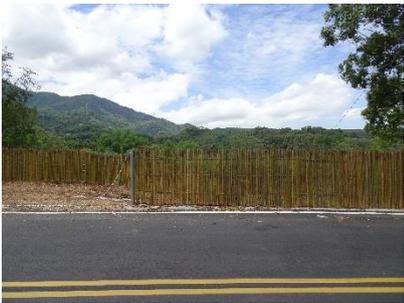
| 變異點資訊 | | | |
|--|--|---|---|
| 變異點編號 | AM0411005189 | 圖幅資訊 | 9520-3-018 頂林 |

| 變異點資訊 | | | |
|--|--|---|---|
| 內容描述 | 經查南投縣竹山鎮大坑段頂林小段 69 地號為農牧用地，現場疑似未經核准鋪設水泥鋪面。 | | |

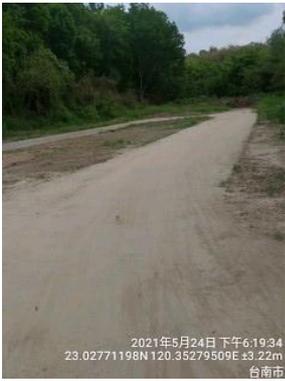
| 變異點資訊 | | | |
|--|--|---|---|
| 變異點編號 | AR1811005064 | 圖幅資訊 | 9419-2-084 虎頭埤 |

| 變異點資訊 | | | |
|--|--|---|---|
| 內容描述 | 中興林場外疑似私人新闢環形 RC 場地，清除雜物，並堆積樹枝樹葉於該環外 | | |

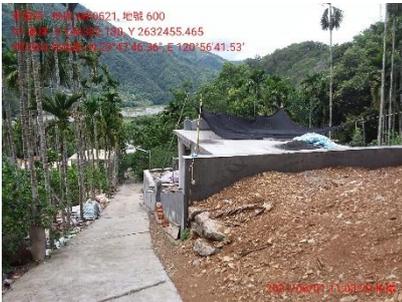
| 變異點資訊 | | | |
|--|--|---|---|
| 變異點編號 | AM1211005165 | 圖幅資訊 | 9520-1-088 地利(一) |

| 變異點資訊 | | | |
|--|--|---|---|
| 內容描述 | 疑似建物 | | |

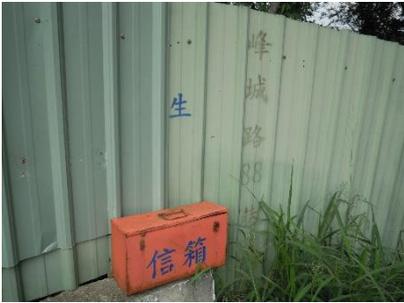
| 變異點資訊 | | | |
|--|--|---|---|
| 變異點編號 | AJ1111005089 | 圖幅資訊 | 9522-2-010 火燒崙 |

| 變異點資訊 | | | |
|--|--|---|---|
| 內容描述 | 營建廢棄物物處理場 | | |

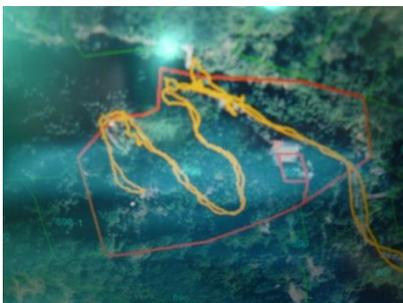
| 變異點資訊 | | | |
|--|--|---|---|
| 變異點編號 | AM1011005004 | 圖幅資訊 | 9520-1-034 下九芎 |

| 變異點資訊 | | | |
|--|--|---|---|
| 內容描述 | 除整坡作業外，另有開挖山坡地開闢及修築土石通路。 | | |

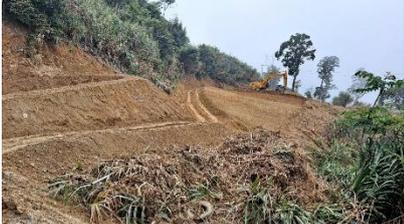
| 變異點資訊 | | | |
|--|--|---|---|
| 變異點編號 | AV1511005040 | 圖幅資訊 | 9518-2-057 規那山(三) |

| 變異點資訊 | | | |
|--|--|---|---|
| 內容描述 | 重機具開挖整地 | | |

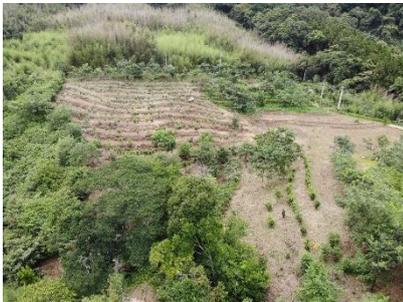
| 變異點資訊 | | | |
|--|--|---|---|
| 變異點編號 | AH1311006027 | 圖幅資訊 | 9622-1-093 高坡(三) |

| 變異點資訊 | | | |
|--|--|---|---|
| 內容描述 | 疑似違規農業使用 | | |

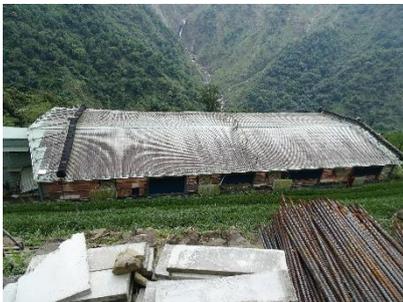
| 變異點資訊 | | | |
|--|--|---|---|
| 變異點編號 | AM0411006255 | 圖幅資訊 | 9520-2-031 相映坡 |

| 變異點資訊 | | | |
|--|--|---|---|
| 內容描述 | 經查南投縣竹山鎮圓山段 211-10 地號為林業用地，現場疑似未經核准動用機具開挖整地、超限利用種植作物。 | | |

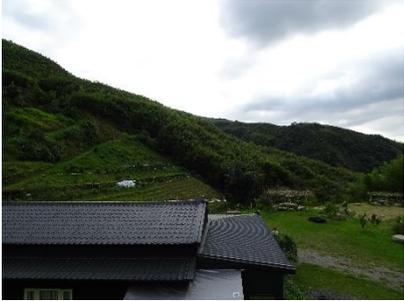
| 變異點資訊 | | | |
|--|--|---|---|
| 變異點編號 | AM0411006263 | 圖幅資訊 | 9520-3-030 復興寮(一) |

| 變異點資訊 | | | |
|--|--|---|---|
| 內容描述 | 經查南投縣竹山鎮大鞍段 783 地號為林業用地、大鞍段 783-12 地號為農牧用地，現場疑似未經核准動用機具開挖整地、從事山坡地建築。 | | |

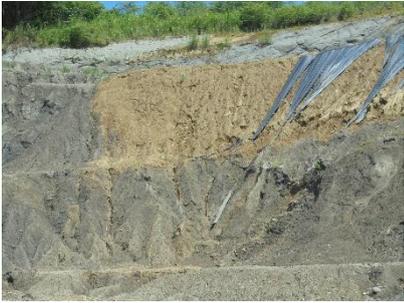
| 變異點資訊 | | | |
|--|--|---|---|
| 變異點編號 | AR1111006004 | 圖幅資訊 | 9419-2-036 竹宅子 |

| 變異點資訊 | | | |
|--|--|---|---|
| 內容描述 | 土石採取場，疑似水保沒做好，引起土石繃落 | | |

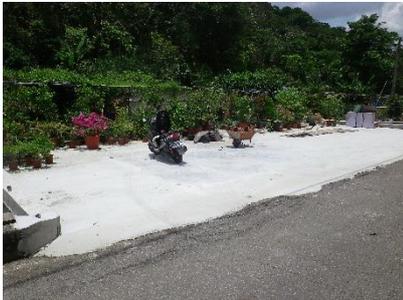
| 變異點資訊 | | | |
|--|--|---|---|
| 變異點編號 | AN0511006022 | 圖幅資訊 | 9520-4-015 湖水坑 |

| 變異點資訊 | | | |
|--|--|---|---|
| 內容描述 | 有做橋(詳如照片) | | |

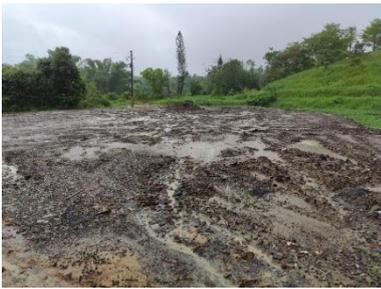
| 變異點資訊 | | | |
|---|--|---|---|
| 查證結果 | 違規 | 變異類型 | 堆積土石 |
| 內容描述 | 整地填土 | | |

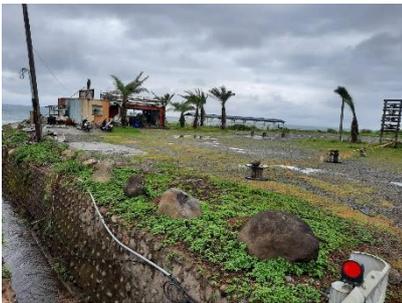
| 變異點資訊 | | | |
|--|--|---|---|
| 查證結果 | 違規 | 變異類型 | 設置公園、遊憩用地、運動場地或軍事訓練場 |
| 內容描述 | 設置鐵櫃販賣咖啡 | | |

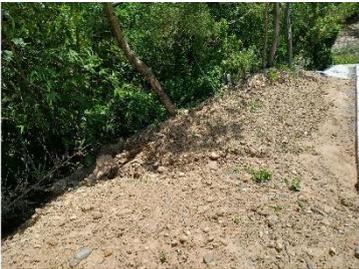
| 變異點資訊 | | | |
|--|--|---|---|
| 查證結果 | 違規 | 變異類型 | 設置墳墓 |
| 內容描述 | 該變異點經現場查看後有開挖整地及設置墳墓之情形。 | | |

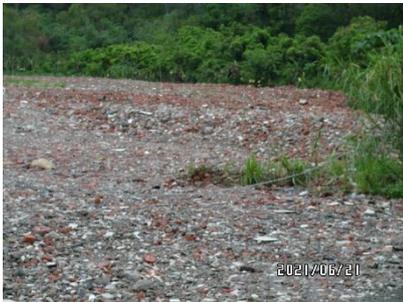
| 變異點資訊 | | | |
|--|--|---|---|
| 查證結果 | 違規 | 變異類型 | 處理廢棄物 |
| 內容描述 | 堆置營建廢棄物 | | |

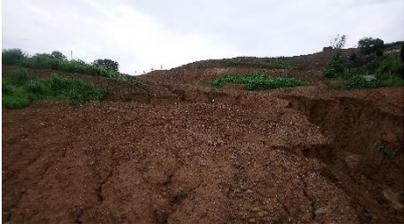
| 變異點資訊 | | | |
|--|--|---|---|
| 查證結果 | 違規 | 變異類型 | 其他開挖整地 |
| 內容描述 | 開挖整地 | | |

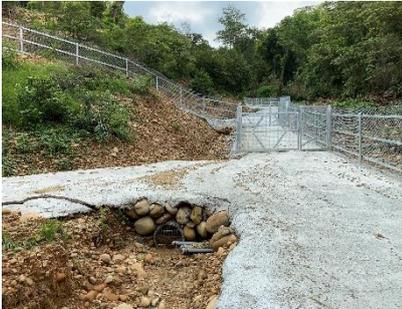
| 變異點資訊 | | | |
|--|--|---|---|
| 查證結果 | 違規 | 變異類型 | 未依核定計畫施工 |
| 內容描述 | 經查新廊下段 157 地號土地有申請簡易水土保持申報書(編號:UM0610911008)，申請開發類別為其他開挖整地，惟土地使用現況為擅自鋪設水泥路面及圍網等疑似違規行為。 | | |

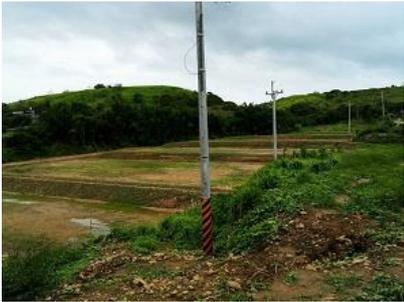
| 變異點資訊 | | | |
|--|--|---|---|
| 查證結果 | 違規 | 變異類型 | 整坡作業 |
| 內容描述 | 整坡作業 | | |

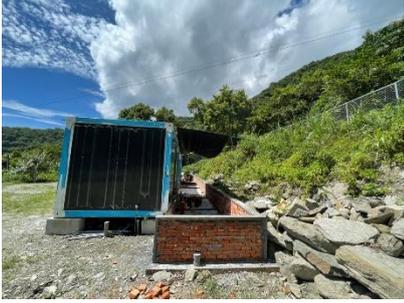
| 變異點資訊 | | | |
|--|--|---|---|
| 查證結果 | 違規 | 變異類型 | 違規農業使用 |
| 內容描述 | 疑似未經申請許可鋪設水泥、放置貨櫃屋。 | | |

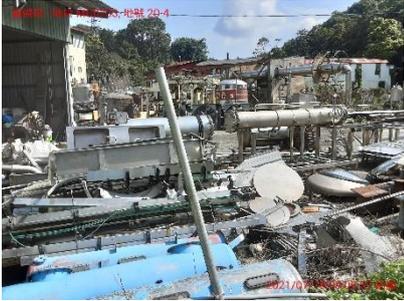
| 變異點資訊 | | | |
|---|--|---|---|
| 查證結果 | 違規 | 變異類型 | 超限利用 |
| 內容描述 | 貓嘸段 20-4 地號農牧用地，現場鐵皮建物及鋪設水泥堆積鋼材器具物品使用。 | | |

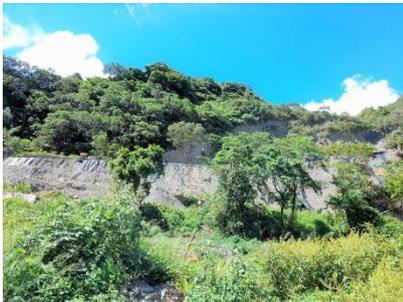
| 變異點資訊 | | | |
|--|--|---|---|
| 查證結果 | 違規 | 變異類型 | 採取土石 |
| 內容描述 | 有涉及開挖整地及搭建組合屋 | | |

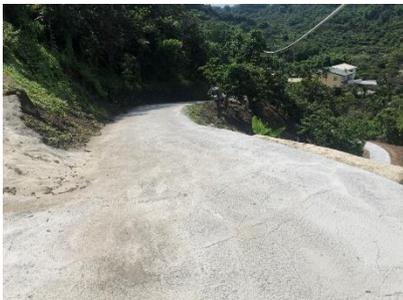
| 變異點資訊 | | | |
|--|--|---|---|
| 查證結果 | 違規 | 變異類型 | 修建道路或溝渠(含鐵、公路) |
| 內容描述 | 排水設施興建及舊有農路鋪水泥 | | |

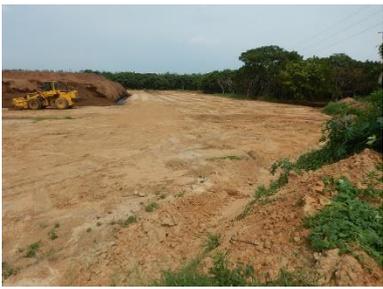
| 變異點資訊 | | | |
|---|--|---|---|
| 查證結果 | 違規 | 變異類型 | 堆積土石 |
| 內容描述 | 西南側有開挖及堆土石情形 | | |

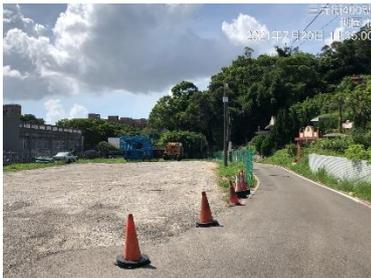
| 變異點資訊 | | | |
|--|--|---|---|
| 查證結果 | 違規 | 變異類型 | 設置墳墓 |
| 內容描述 | 目前地上為放置大型車輛及水泥鋪設的空地。 | | |

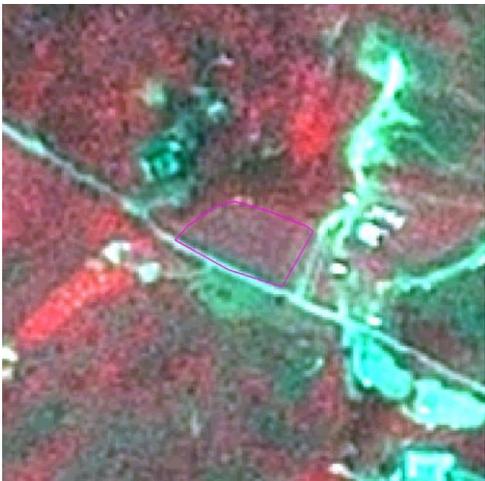
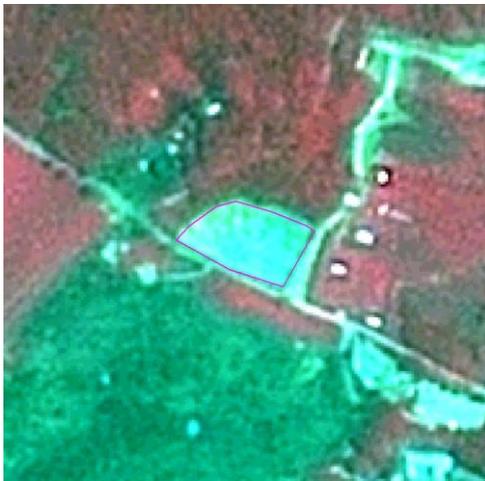
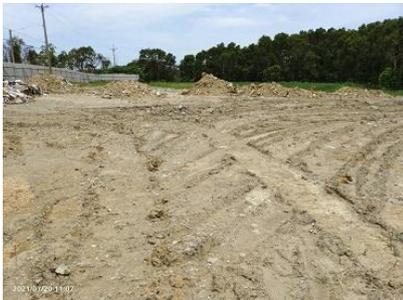
第 11007 期山坡地變異（編號 AK1211007087）查證回報成果

| 變異點資訊 | | | |
|--|--|---|---|
| 查證結果 | 違規 | 變異類型 | 處理廢棄物 |
| 內容描述 | 傾倒廢棄物 | | |

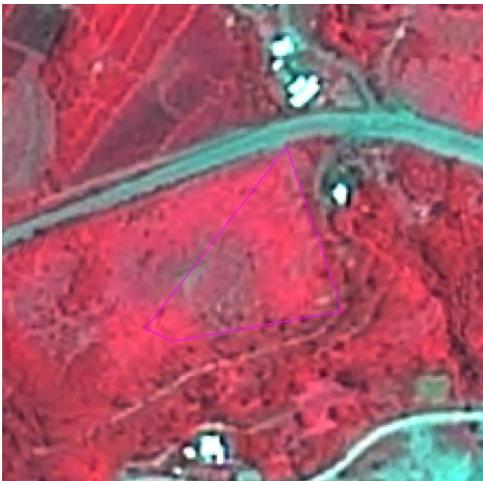
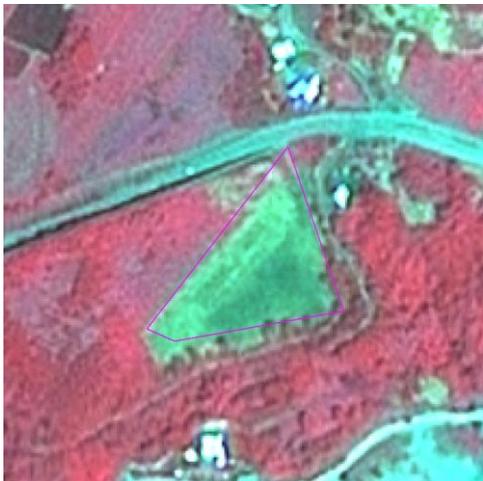
第 11007 期山坡地變異（編號 AV0811007031）查證回報成果

| 變異點資訊 | | | |
|--|--|---|---|
| 查證結果 | 違規 | 變異類型 | 其他開挖整地 |
| 內容描述 | 疑開挖整地(田組段 783 地號) | | |

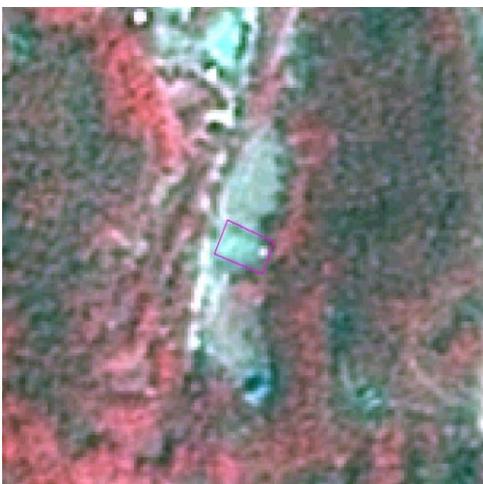
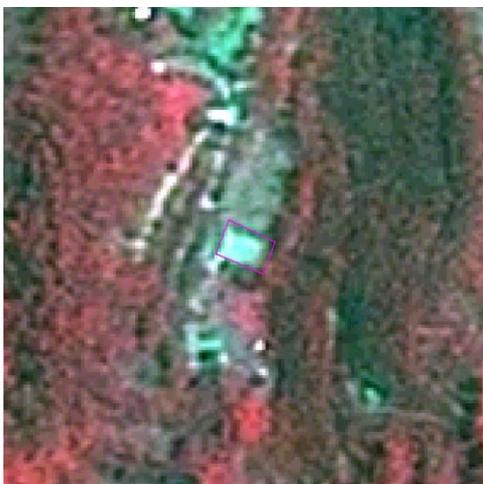
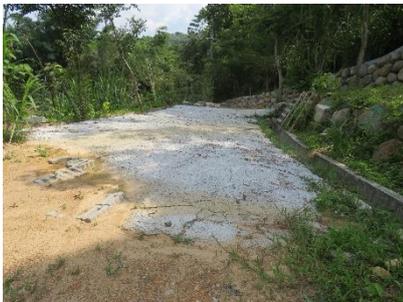
第 11007 期山坡地變異（編號 AM0211007091）查證回報成果

| 變異點資訊 | | | |
|--|--|---|---|
| 查證結果 | 違規 | 變異類型 | 未依核定計畫施工 |
| 內容描述 | 桃米坑段 232-166、232-167 地號現況有新設植草磚及混凝土鋪面情形，查 232-166 地號前經鈞府 110 年 7 月 9 日府農管字第 1100152000 號函核准趙玉蓮君申請簡易水土保持申報書在案，現況疑似未依核定內容施作，建請鈞府辦理施工中檢查。 | | |

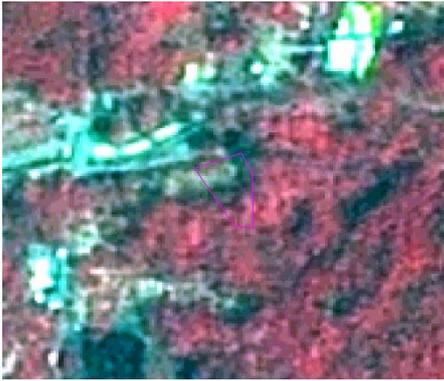
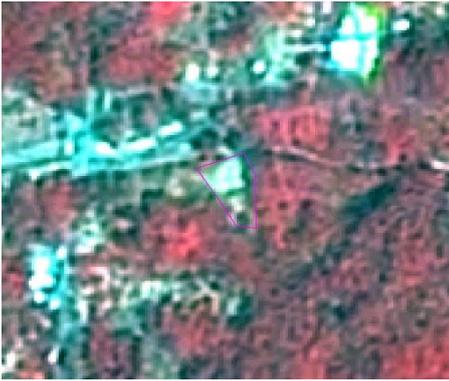
第 11007 期山坡地變異（編號 AN1911007006）查證回報成果

| 變異點資訊 | | | |
|--|--|---|---|
| 查證結果 | 違規 | 變異類型 | 整坡作業 |
| 內容描述 | 1.有申請簡易水保.彰化縣政府 109 年 6 月 2 日府農務字第 1090189661 號.2.現地整坡.開挖砂石. | | |

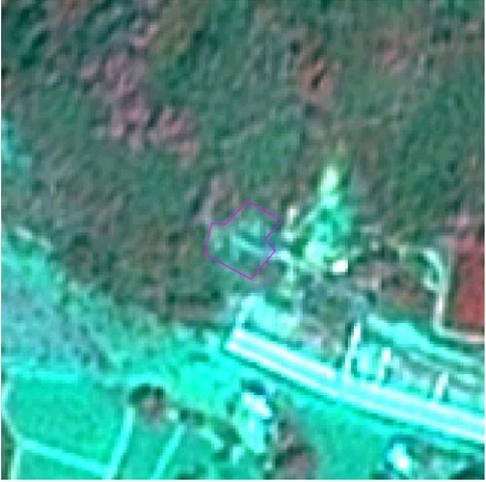
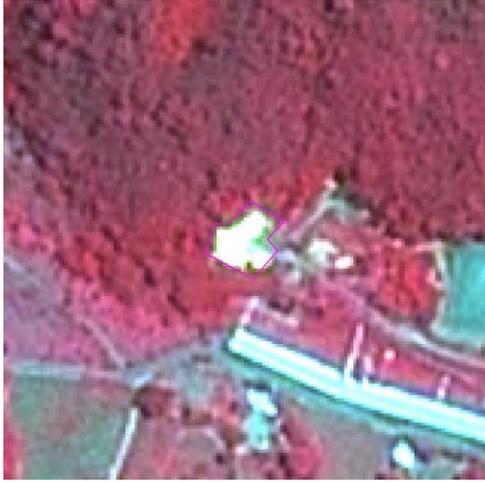
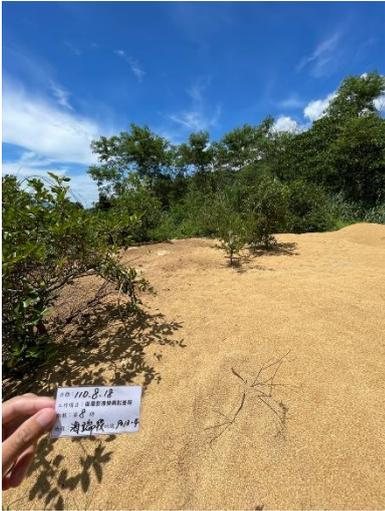
第 11008 期山坡地變異（編號 AV1311008076）查證回報成果

| 變異點資訊 | | | |
|--|--|---|---|
| 查證結果 | 違規 | 變異類型 | 違規農業使用 |
| 內容描述 | 國有地種植作物及堆置稻殼 | | |

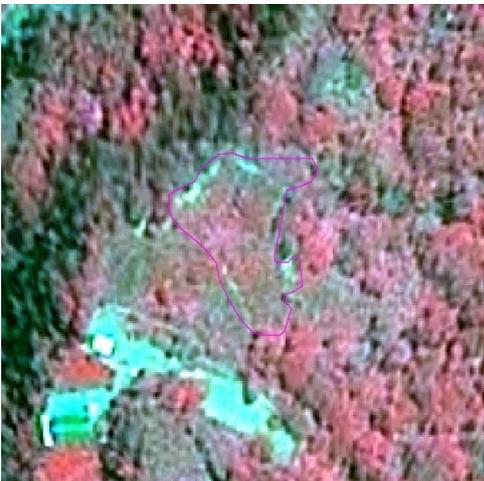
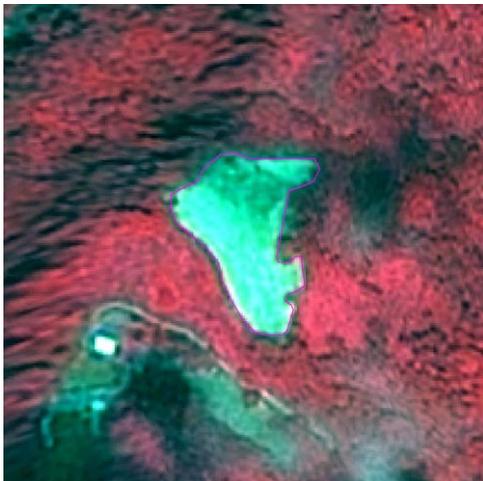
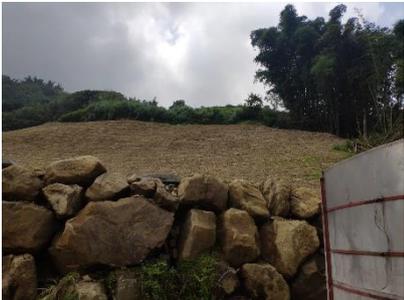
第 11008 期山坡地變異（編號 AM0411008188）查證回報成果

| 變異點資訊 | | | |
|--|--|---|---|
| 查證結果 | 違規 | 變異類型 | 超限利用 |
| 內容描述 | 經查南投縣竹山鎮坪林段 206-4 地號為林業用地，現場疑似未經核准動用機具開挖整地、超限利用種植作物。 | | |

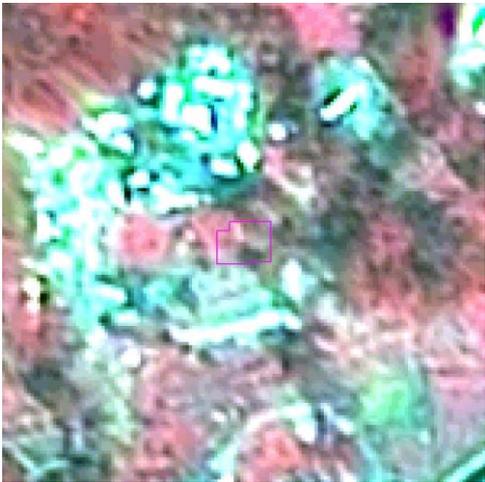
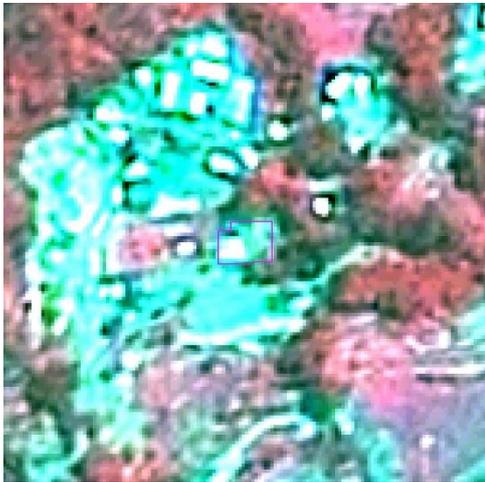
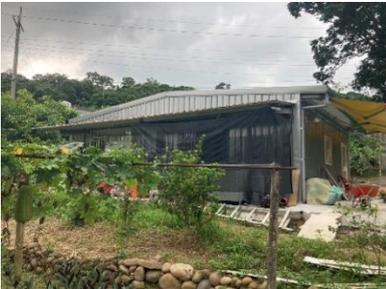
第 11008 期山坡地變異（編號 AJ0411008018）查證回報成果

| 變異點資訊 | | | |
|--|--|---|---|
| 查證結果 | 違規 | 變異類型 | 開發建築用地 |
| 內容描述 | 疑似未經申請興建建物一棟 | | |

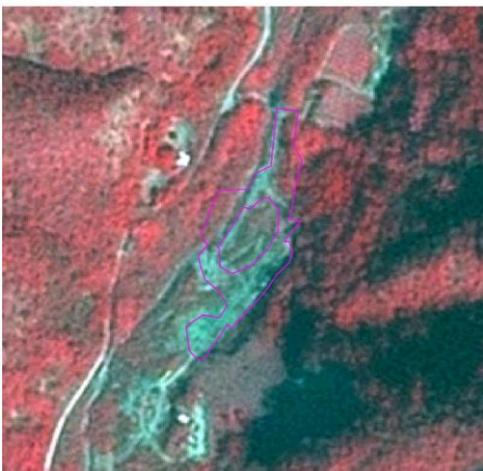
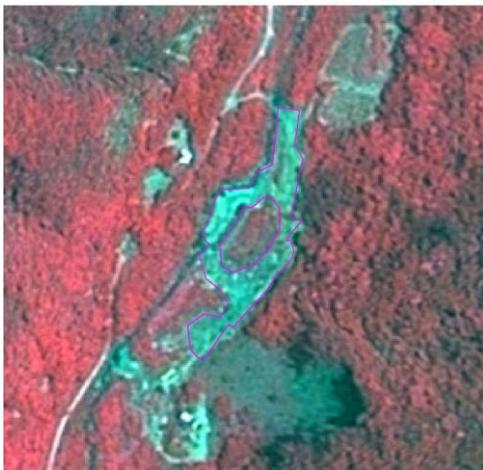
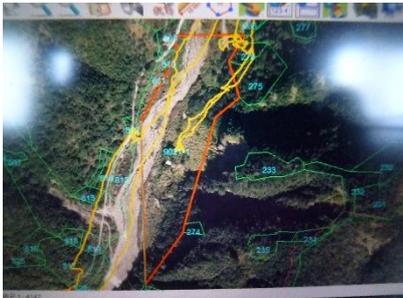
第 11008 期山坡地變異 (編號 AM1011008012) 查證回報成果

| 變異點資訊 | | | |
|--|--|---|---|
| 查證結果 | 違規 | 變異類型 | 修建道路或溝渠(含鐵、公路) |
| 內容描述 | 現場停有部挖土機 2 部鐵牛車 1 部，有施設疑似便道及放置眾多盆栽植物。 | | |

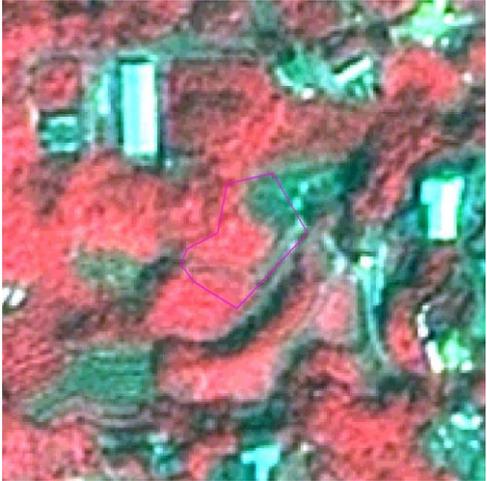
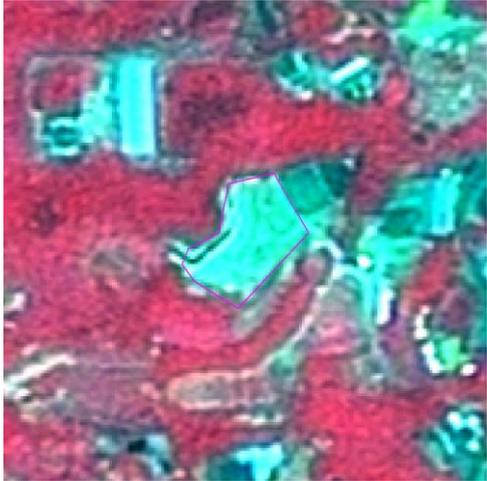
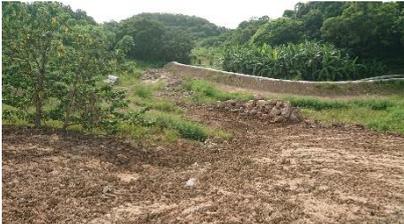
第 11008 期山坡地變異（編號 AF3011008003）查證回報成果

| 變異點資訊 | | | |
|---|--|---|---|
| 查證結果 | 違規 | 變異類型 | 堆積土石 |
| 內容描述 | 填土 | | |

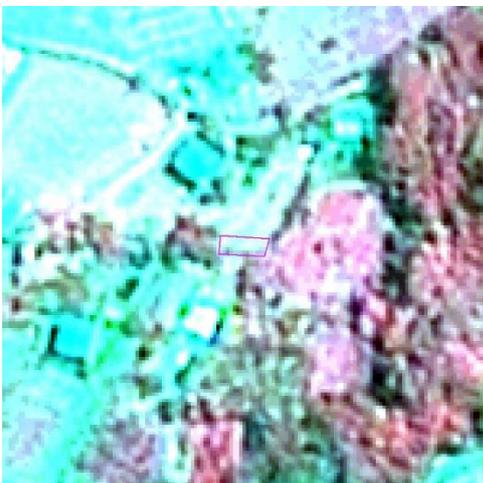
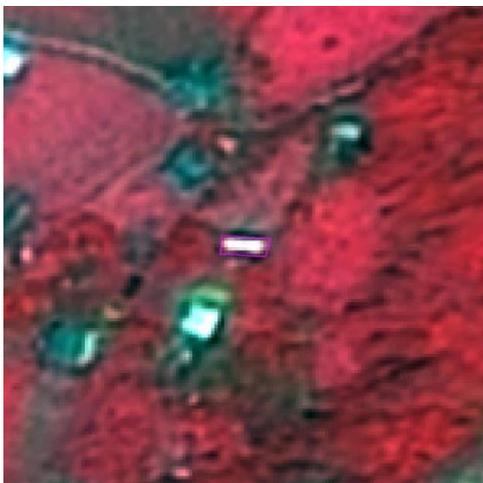
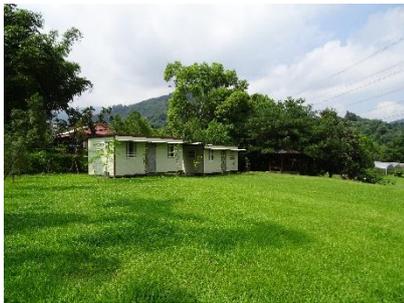
第 11008 期山坡地變異（編號 AM0411008186）查證回報成果

| 變異點資訊 | | | |
|---|--|---|---|
| 查證結果 | 違規 | 變異類型 | 設置公園、遊憩用地、運動場地或軍事訓練場 |
| 內容描述 | 經查南投縣竹山鎮新桶頭段 820 地號為農牧用地，現場疑似未經核准動用機具開挖整地、設置露營區。 | | |

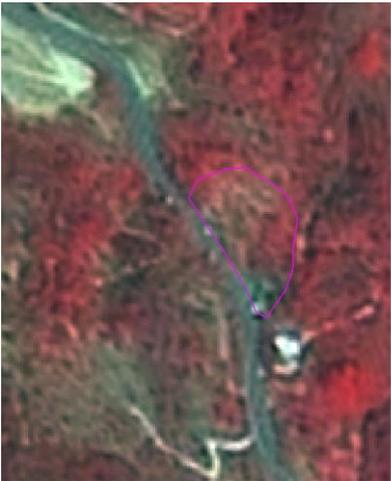
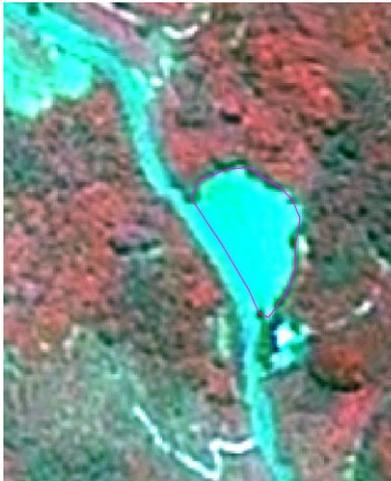
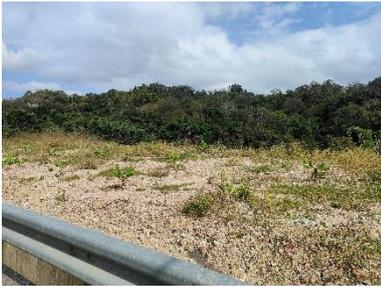
第 11008 期山坡地變異（編號 AM0811008042）查證回報成果

| 變異點資訊 | | | |
|--|--|---|---|
| 查證結果 | 違規 | 變異類型 | 處理廢棄物 |
| 內容描述 | 地面有廢棄物 | | |

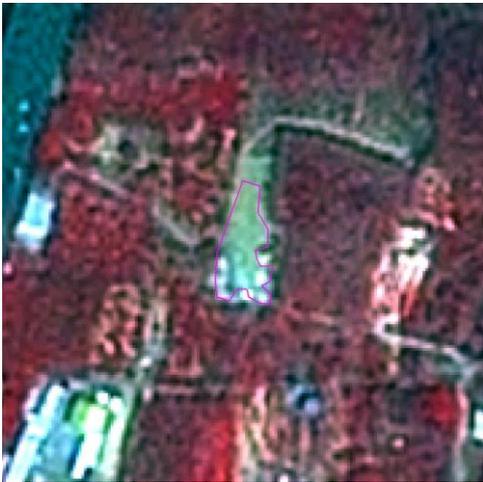
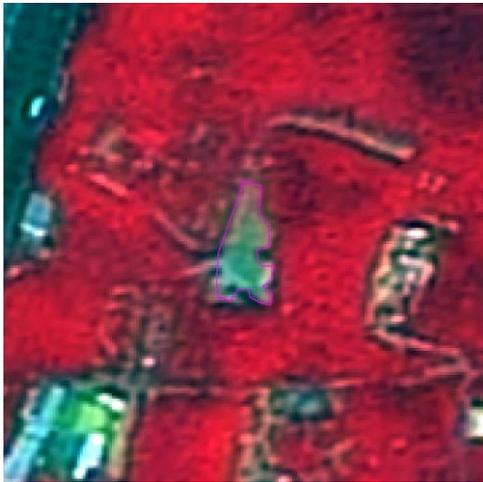
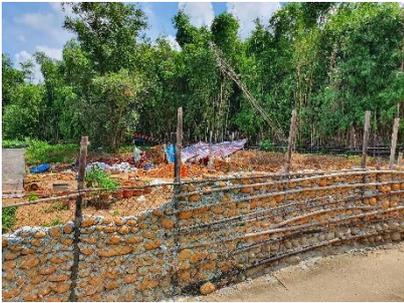
第 11008 期山坡地變異（編號 AL0511008047）查證回報成果

| 變異點資訊 | | | |
|--|--|---|---|
| 查證結果 | 違規 | 變異類型 | 其他開挖整地 |
| 內容描述 | 鐵皮屋、擋土牆、堆砌土石 | | |

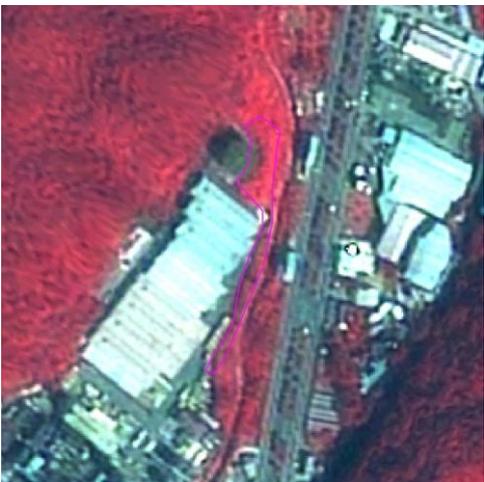
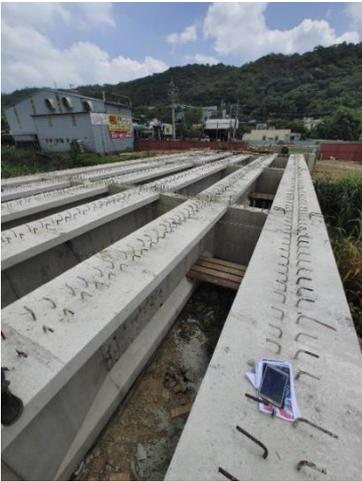
第 11008 期山坡地變異（編號 AH0711008017）查證回報成果

| 變異點資訊 | | | |
|--|--|---|---|
| 查證結果 | 違規 | 變異類型 | 未依核定計畫施工 |
| 內容描述 | 鄰近地號 109 年 9 月 3 日府水坡字第 1090224807 號楓義段 1404 地號排水溝等簡易水保疑似超出範圍施作圍牆及填土等 | | |

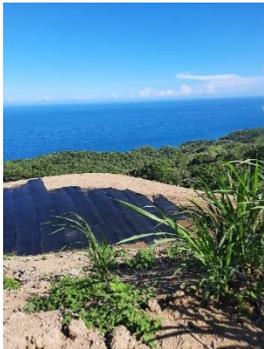
| 變異點資訊 | | | |
|--|--|---|---|
| 查證結果 | 違規 | 變異類型 | 整坡作業 |
| 內容描述 | 山嶺段 12-2 疑似違規開挖整地 | | |

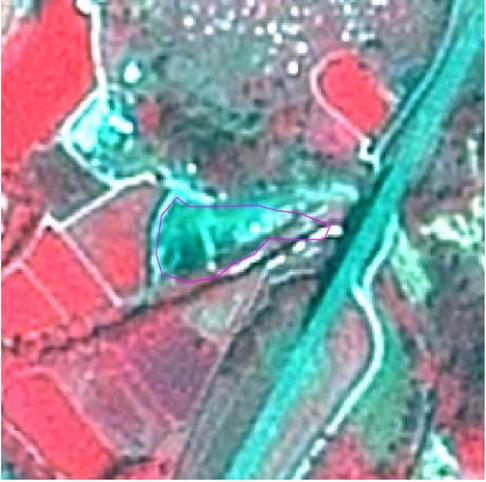
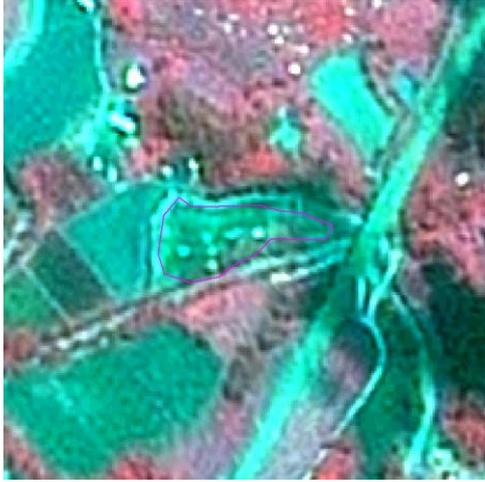
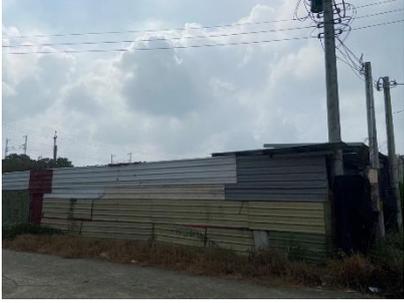
| 變異點資訊 | | | |
|--|--|---|---|
| 變異點編號 | AK0311009013 | 圖幅資訊 | 9521-4-009 圳頭 |

| 變異點資訊 | | | |
|--|--|---|---|
| 查證結果 | 違規 | 變異類型 | 違規農業使用 |
| 內容描述 | 現況鐵皮圍籬。 | | |
