## 附錄 7

### 變異點查報成果—山坡地

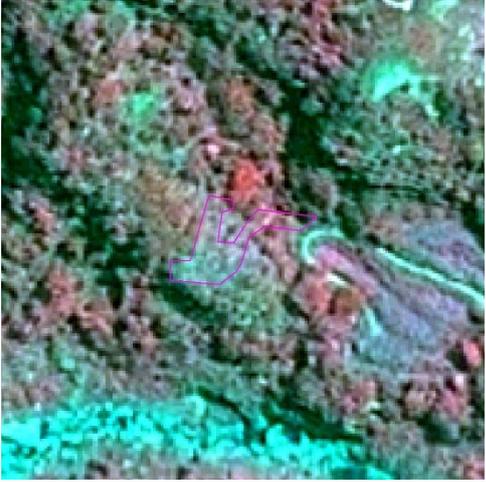
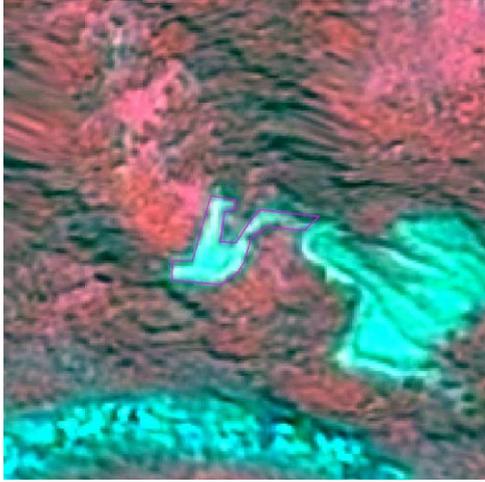
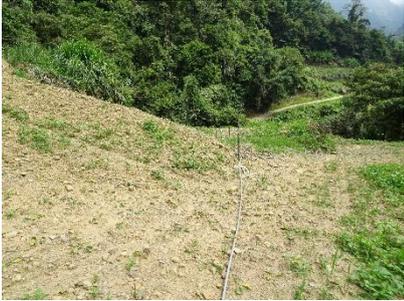
| 變異點資訊 | | | |
|--|--|---|---|
| 變異點編號 | AM0411009159 | 圖幅資訊 | 9520-3-050 番仔田(一) |

| 變異點資訊 | | | |
|--|--|---|---|
| 查證結果 | 違規 | 變異類型 | 超限利用 |
| 內容描述 | 經查南投縣竹山鎮圓山段 160 地號為林業用地，現場疑似未經核准動用機具開挖整地、超限利用種植作物。 | | |

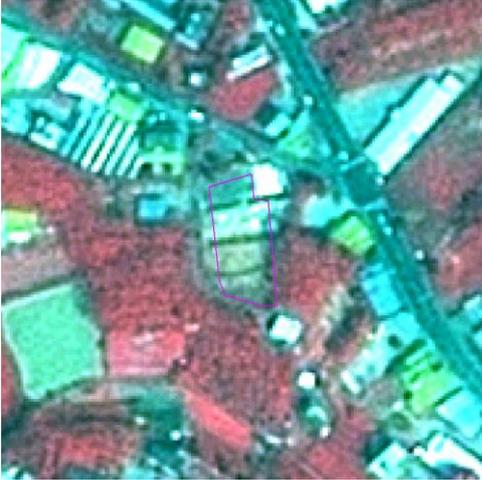
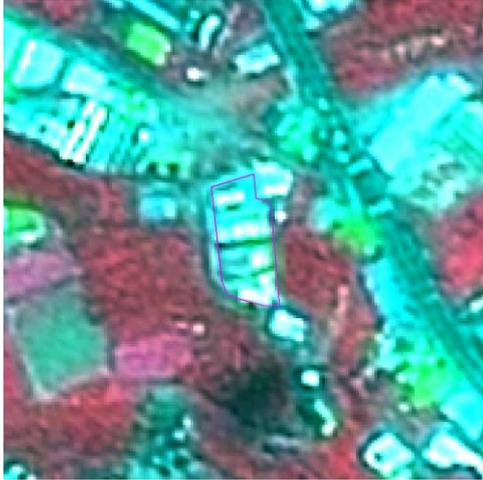
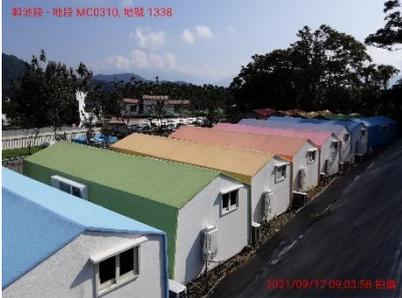
| 變異點資訊 | | | |
|--|--|---|---|
| 變異點編號 | AM0911009097 | 圖幅資訊 | 9520-1-037 新城 |

| 變異點資訊 | | | |
|--|--|---|---|
| 查證結果 | 違規 | 變異類型 | 開發建築用地 |
| 內容描述 | 興池段 1338 地號農牧用地，現場興建小木屋數十間使用。 | | |

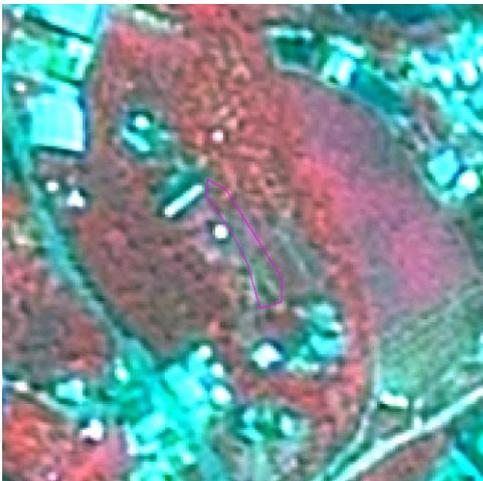
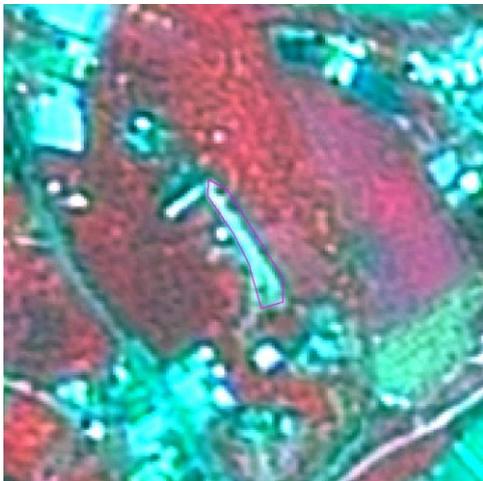
| 變異點資訊 | | | |
|--|--|---|---|
| 變異點編號 | AL1911009043 | 圖幅資訊 | 9521-2-051 蝙蝠洞 |

| 變異點資訊 | | | |
|--|--|---|---|
| 查證結果 | 違規 | 變異類型 | 修建道路或溝渠(含鐵、公路) |
| 內容描述 | 混凝土鋪路面 | | |

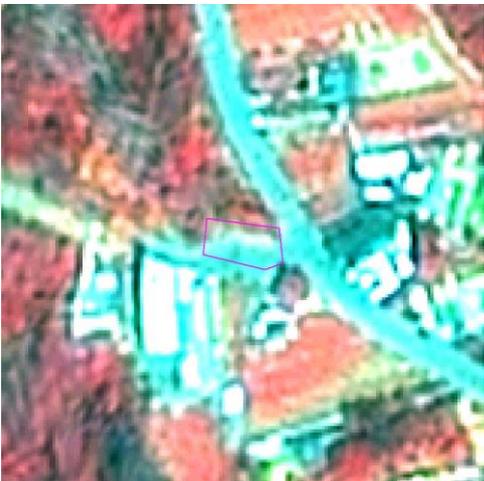
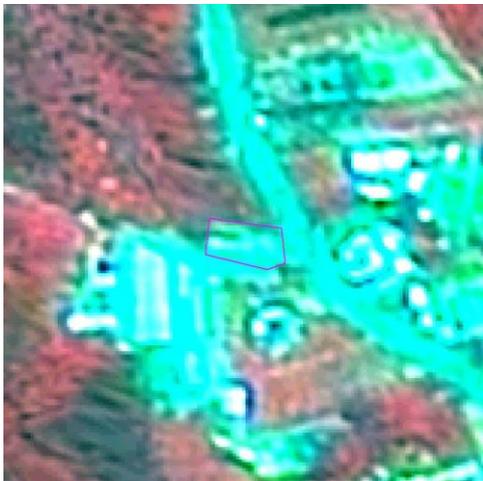
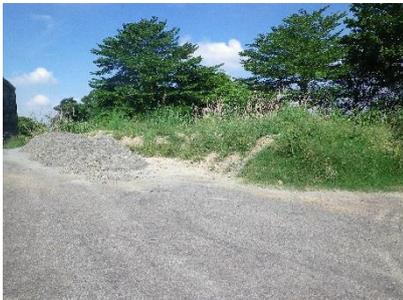
| 變異點資訊 | | | |
|--|--|---|---|
| 變異點編號 | AN0511009016 | 圖幅資訊 | 9520-4-015 湖水坑 |

| 變異點資訊 | | | |
|--|--|---|---|
| 查證結果 | 違規 | 變異類型 | 堆積土石 |
| 內容描述 | 堆置土石 | | |

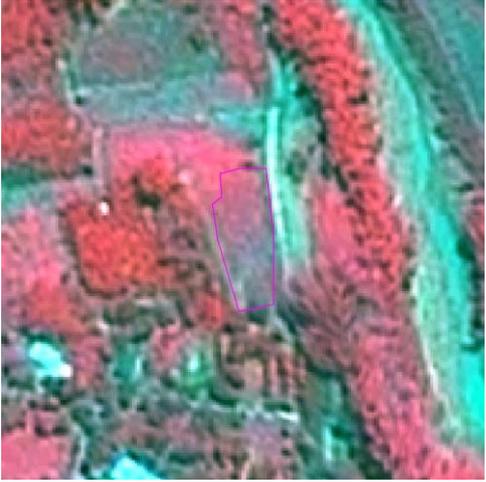
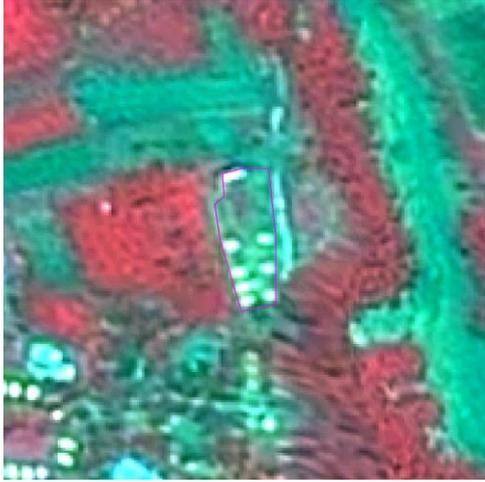
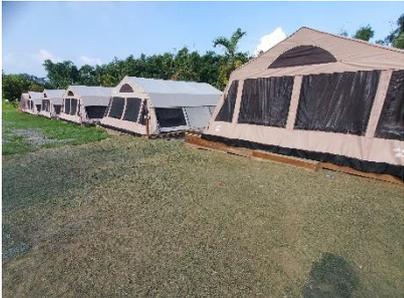
| 變異點資訊 | | | |
|--|--|---|---|
| 變異點編號 | AR2611009051 | 圖幅資訊 | 9419-2-076 左鎮 |

| 變異點資訊 | | | |
|--|--|---|---|
| 查證結果 | 違規 | 變異類型 | 設置公園、遊憩用地、運動場地或軍事訓練場 |
| 內容描述 | 整地 | | |

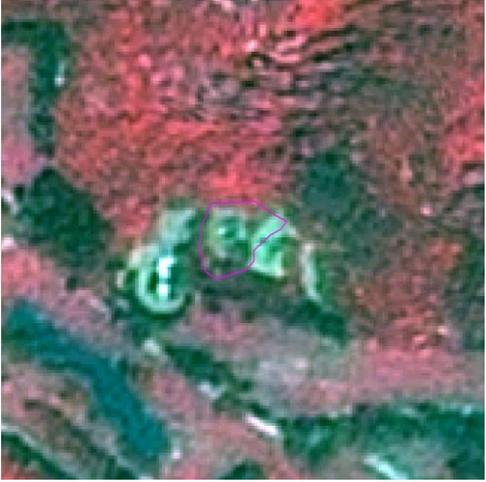
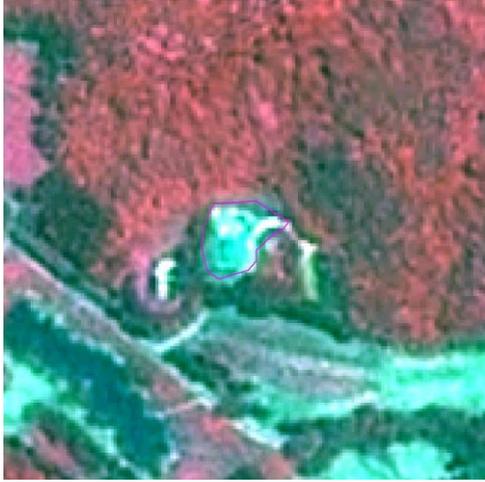
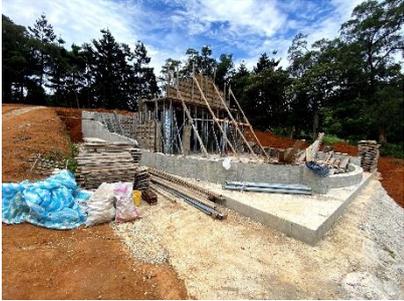
| 變異點資訊 | | | |
|--|--|---|---|
| 變異點編號 | AH0911009012 | 圖幅資訊 | 9622-4-067 南坑 |

| 變異點資訊 | | | |
|--|--|---|---|
| 查證結果 | 違規 | 變異類型 | 設置墳墓 |

| 變異點資訊 | | | |
|--|--|---|---|
| 內容描述 | 前已由市府水務局 6 月 29 日辦理會勘，後續以府水坡字第 11001825301 號函通知地主限期改正。 | | |

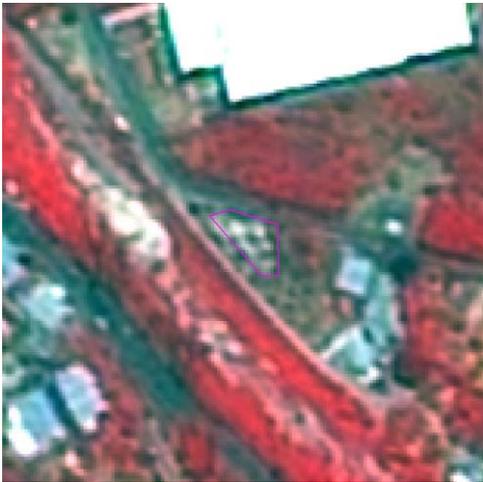
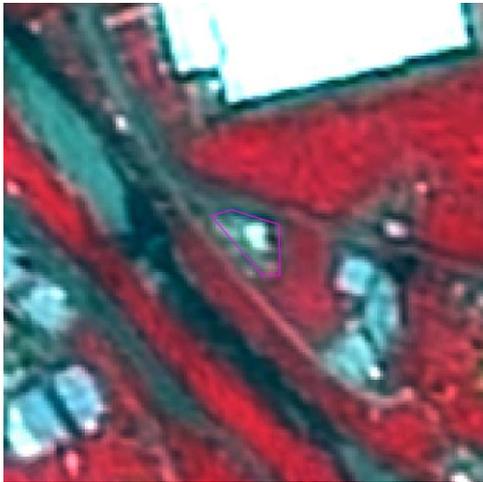
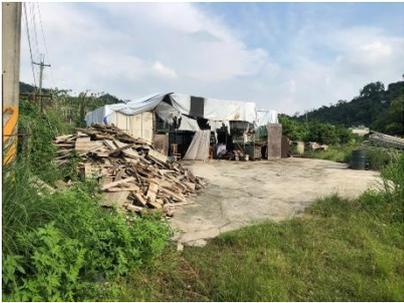
| 變異點資訊 | | | |
|--|--|---|---|
| 變異點編號 | AL1811009028 | 圖幅資訊 | 9521-3-069 北溝 |

| 變異點資訊 | | | |
|--|--|---|---|
| 查證結果 | 違規 | 變異類型 | 處理廢棄物 |
| 內容描述 | 簡易布帆堆置雜物，水泥鋪面 | | |

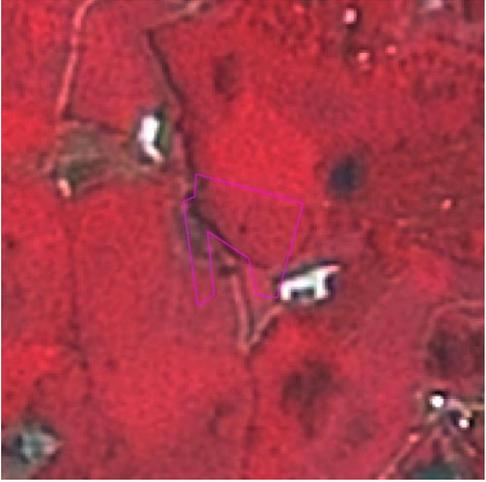
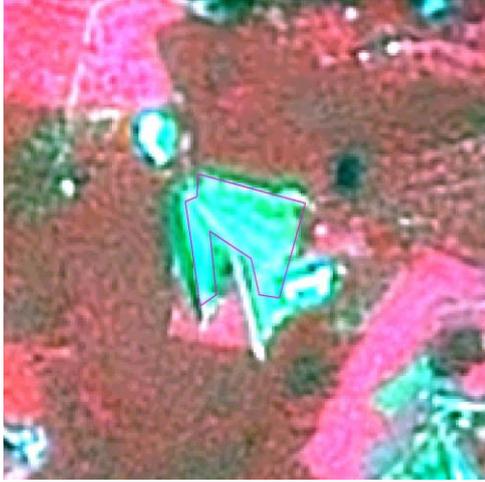
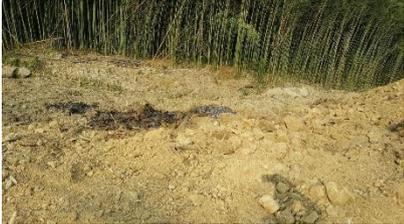
| 變異點資訊 | | | |
|--|--|---|---|
| 變異點編號 | AK1711009057 | 圖幅資訊 | 9521-1-017 石壁窩 |

| 變異點資訊 | | | |
|--|--|---|---|
| 查證結果 | 違規 | 變異類型 | 其他開挖整地 |
| 內容描述 | 開挖整地 | | |

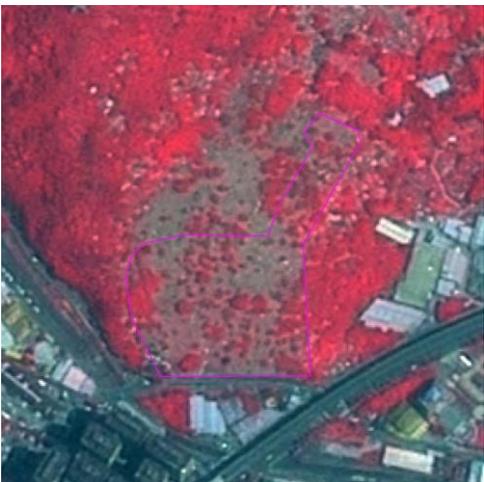
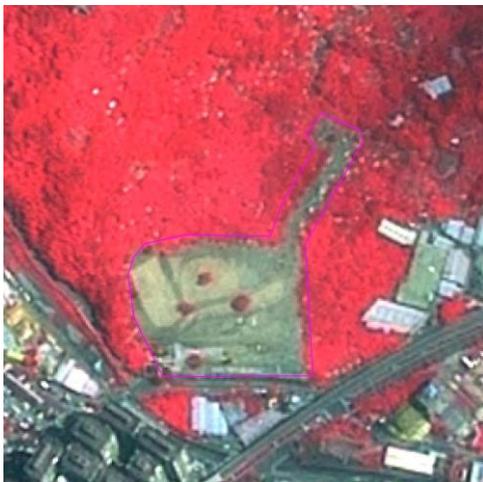
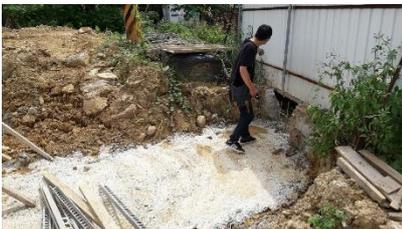
| 變異點資訊 | | | |
|--|--|---|---|
| 變異點編號 | AF0111009075 | 圖幅資訊 | 9623-2-087 丹鳳 |

| 變異點資訊 | | | |
|--|--|---|---|
| 查證結果 | 違規 | 變異類型 | 未依核定計畫施工 |
| 內容描述 | 疑似未依核定水保計畫施工 | | |

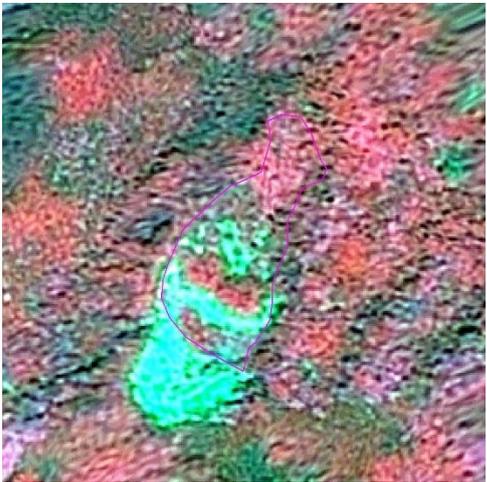
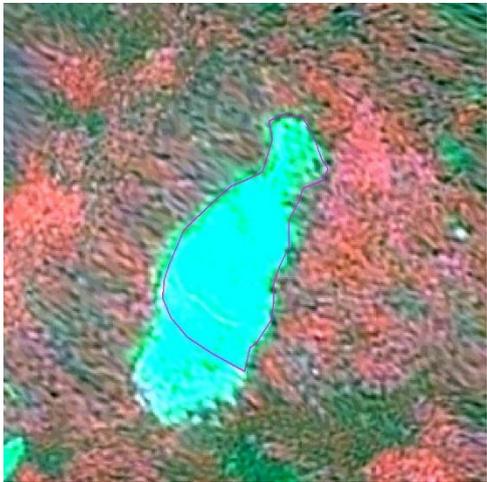
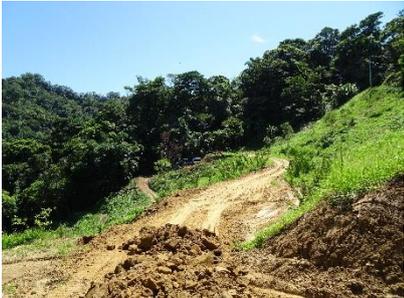
| 變異點資訊 | | | |
|--|--|---|---|
| 變異點編號 | AM0411009160 | 圖幅資訊 | 9520-4-090 初坑底 |

| 變異點資訊 | | | |
|--|--|---|---|
| 查證結果 | 違規 | 變異類型 | 整坡作業 |
| 內容描述 | 經查南投縣竹山鎮江西林段籐湖小段 329-4、329-5、329-6 地號為農牧用地，現場疑似未經核准動用機具開挖整地。 | | |

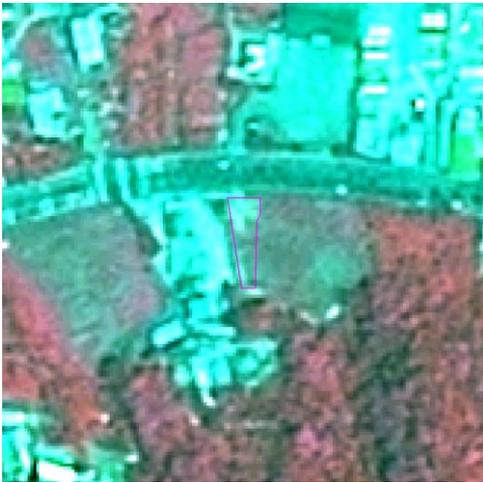
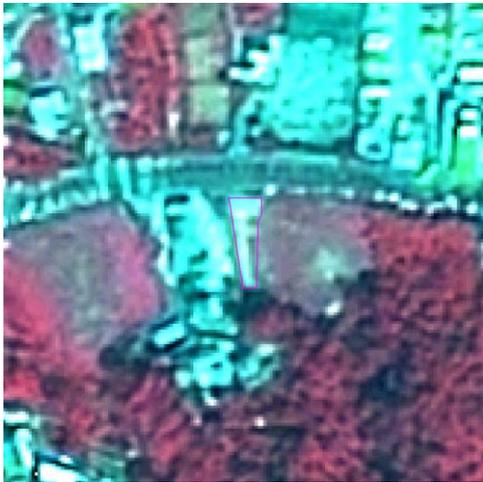
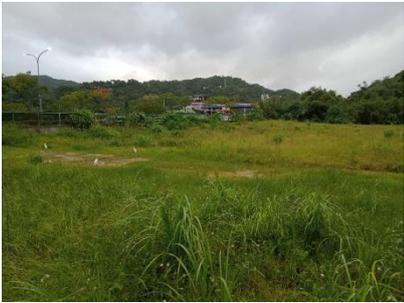
| 變異點資訊 | | | |
|--|--|---|---|
| 變異點編號 | AF0811010128 | 圖幅資訊 | 9723-3-096 楓子林 |

| 變異點資訊 | | | |
|--|--|---|---|
| 查證結果 | 違規 | 變異類型 | 違規農業使用 |
| 內容描述 | 核准申請之農業資材室，惟疑似增鋪水泥鋪面(如衛星變異範圍) | | |

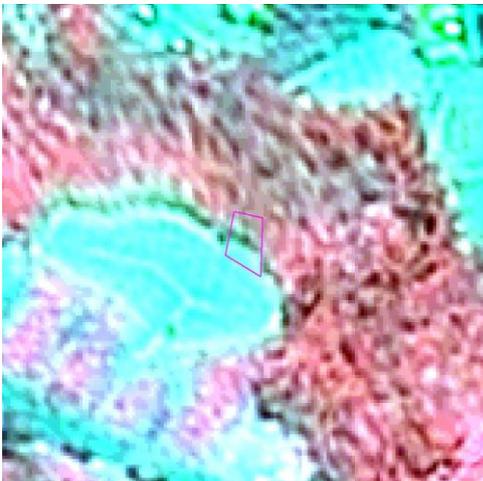
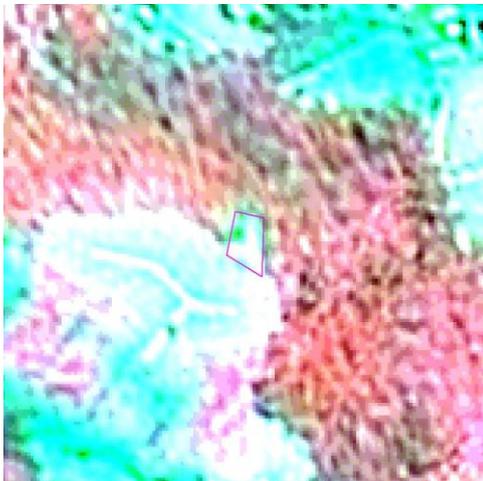
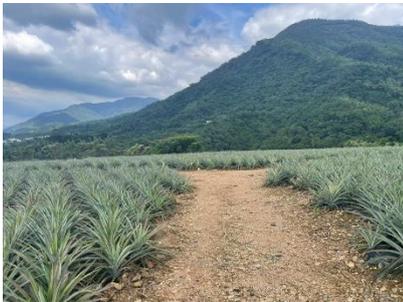
| 變異點資訊 | | | |
|--|--|---|---|
| 變異點編號 | AT2611010004 | 圖幅資訊 | 9518-4-086 馬兒村 |

| 變異點資訊 | | | |
|--|--|---|---|
| 查證結果 | 違規 | 變異類型 | 超限利用 |
| 內容描述 | 本筆地號土地係林業用地，疑似種植鳳梨。 | | |

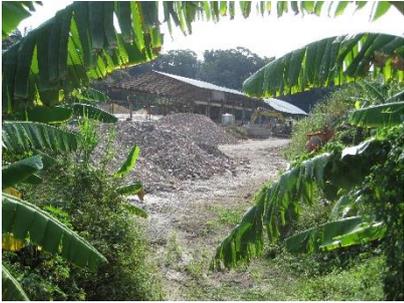
| 變異點資訊 | | | |
|--|--|---|---|
| 變異點編號 | AL0811010005 | 圖幅資訊 | 9521-4-080 貓仔坑 |

| 變異點資訊 | | | |
|--|--|---|---|
| 內容描述 | 堆置砂石 | | |

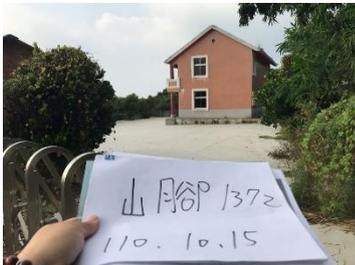
| 變異點資訊 | | | |
|--|--|---|---|
| 變異點編號 | AN1911010003 | 圖幅資訊 | 9520-4-035 仁和 |

| 變異點資訊 | | | |
|--|--|---|---|
| 內容描述 | 現地疑似鋪設水泥。 | | |

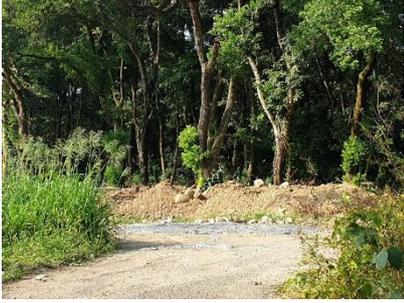
| 變異點資訊 | | | |
|--|--|---|---|
| 變異點編號 | AM0311010085 | 圖幅資訊 | 9520-1-001 平林 |

| 變異點資訊 | | | |
|--|--|---|---|
| 內容描述 | 現況堆積土石 | | |

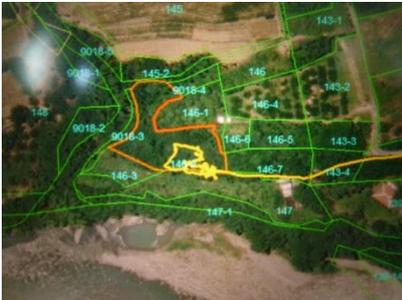
| 變異點資訊 | | | |
|--|--|---|---|
| 變異點編號 | AM1011010012 | 圖幅資訊 | 9521-2-075 水長流 |

| 變異點資訊 | | | |
|--|--|---|---|
| 內容描述 | 施作水泥鋪面、水泥擋土牆及板模已成型正興建中似作私墓使用之構造物。 | | |

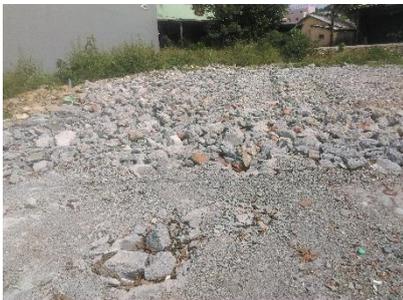
| 變異點資訊 | | | |
|--|--|---|---|
| 變異點編號 | AL1611010015 | 圖幅資訊 | 9521-3-032 大肚 |

| 變異點資訊 | | | |
|--|--|---|---|
| 內容描述 | 堆積傾倒廢棄土石 | | |

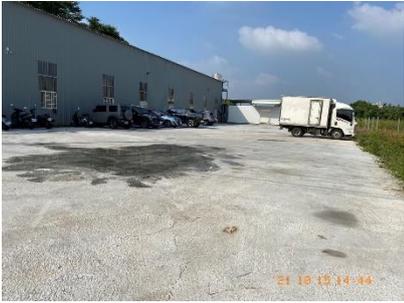
| 變異點資訊 | | | |
|--|--|---|---|
| 變異點編號 | AL1711010054 | 圖幅資訊 | 9521-3-024 東海大學 |

| 變異點資訊 | | | |
|--|--|---|---|
| 內容描述 | 停車場使用 | | |

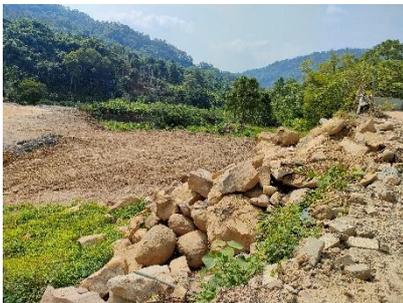
| 變異點資訊 | | | |
|--|--|---|---|
| 變異點編號 | AM0811010058 | 圖幅資訊 | 9520-1-033 炭寮 |

| 變異點資訊 | | | |
|--|--|---|---|
| 內容描述 | 疑似未依規定整地 | | |

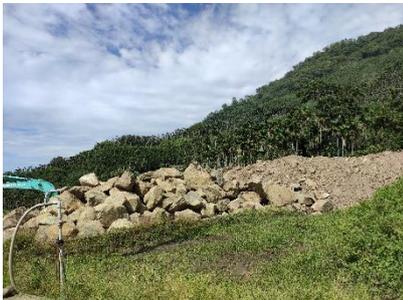
| 變異點資訊 | | | |
|--|--|---|---|
| 變異點編號 | AQ1511010013 | 圖幅資訊 | 9519-4-017 樂野(三) |

| 變異點資訊 | | | |
|--|--|---|---|
| 內容描述 | 疑似未經申請進行整坡作業 | | |

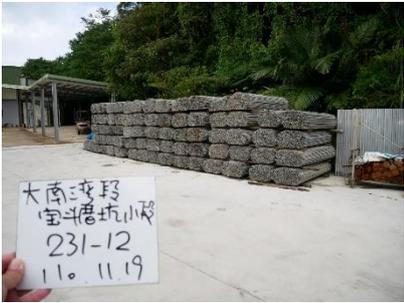
| 變異點資訊 | | | |
|--|--|---|---|
| 變異點編號 | AF0211011057 | 圖幅資訊 | 9623-2-054 嘉寶 |

| 變異點資訊 | | | |
|--|--|---|---|
| 內容描述 | 鋪設混泥土坪 堆放營建器具 | | |

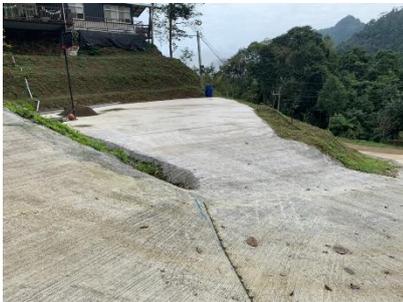
| 變異點資訊 | | | |
|--|--|---|---|
| 變異點編號 | AJ1511011037 | 圖幅資訊 | 9622-3-046 竹林 |

| 變異點資訊 | | | |
|--|--|---|---|
| 內容描述 | 鋪設水泥鋪面 | | |

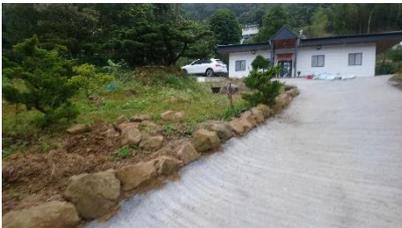
| 變異點資訊 | | | |
|--|--|---|---|
| 變異點編號 | AK1411011067 | 圖幅資訊 | 9522-2-060 南莊 |

| 變異點資訊 | | | |
|--|--|---|---|
| 內容描述 | 水泥鋪面、建物、整坡、闢平台、施作駁坎 | | |

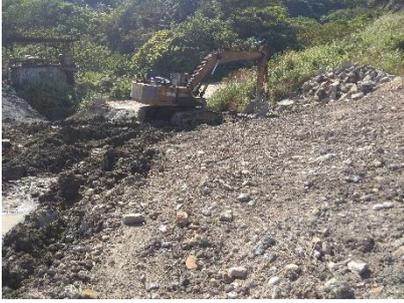
| 變異點資訊 | | | |
|--|--|---|---|
| 查證結果 | 違規 | 變異類型 | 採取土石 |
| 內容描述 | 採取土石 | | |

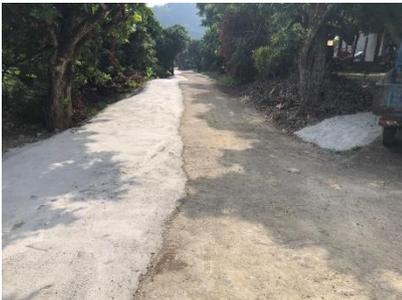
| 變異點資訊 | | | |
|--|--|---|---|
| 變異點編號 | AL1811011041 | 圖幅資訊 | 9521-3-080 桐林 |

| 變異點資訊 | | | |
|--|--|---|---|
| 查證結果 | 違規 | 變異類型 | 修建道路或溝渠(含鐵、公路) |
| 內容描述 | 疑似農路產業道路擴寬 | | |

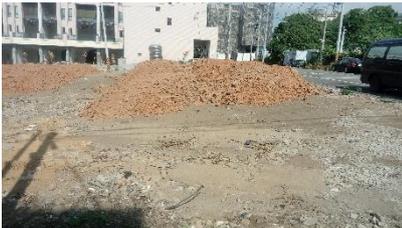
| 變異點資訊 | | | |
|---|--|---|---|
| 變異點編號 | AL1611011027 | 圖幅資訊 | 9521-3-032 大肚 |

| 變異點資訊 | | | |
|---|--|---|---|
| 查證結果 | 違規 | 變異類型 | 堆積土石 |
| 內容描述 | 堆積土石 | | |

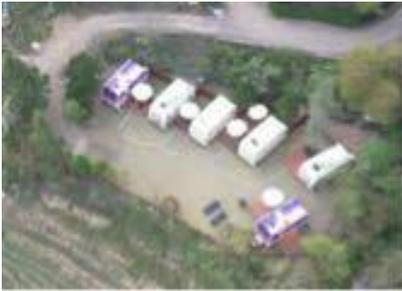
| 變異點資訊 | | | |
|--|--|---|---|
| 變異點編號 | AM1311011138 | 圖幅資訊 | 9621-3-087 廬山溫泉(四) |

| 變異點資訊 | | | |
|--|--|---|---|
| 查證結果 | 違規 | 變異類型 | 設置公園、遊憩用地、運動場地或軍事訓練場 |
| 內容描述 | 露營區 | | |

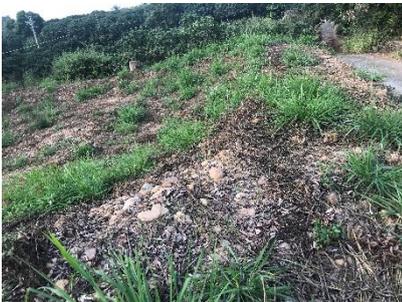
| 變異點資訊 | | | |
|--|--|---|---|
| 變異點編號 | AN1911011003 | 圖幅資訊 | 9520-4-035 仁和 |

| 變異點資訊 | | | |
|--|--|---|---|
| 查證結果 | 違規 | 變異類型 | 設置墳墓 |
| 內容描述 | 案地為武東段 611 地號，疑似設置墳墓。 | | |

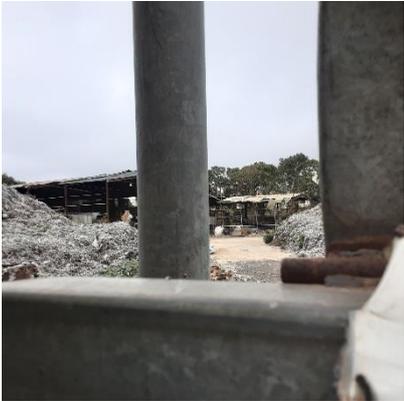
| 變異點資訊 | | | |
|--|--|---|---|
| 變異點編號 | AL0411011004 | 圖幅資訊 | 9521-4-086 新莊 |

| 變異點資訊 | | | |
|--|--|---|---|
| 查證結果 | 違規 | 變異類型 | 處理廢棄物 |
| 內容描述 | 堆置廢棄物、設置鐵皮圍籬及 2 間鐵皮屋。 | | |

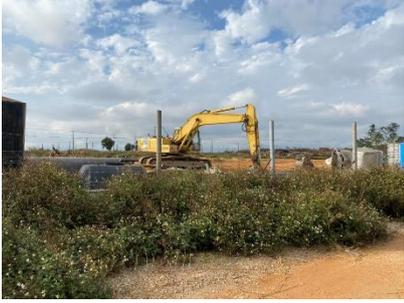
| 變異點資訊 | | | |
|--|--|---|---|
| 變異點編號 | AL0911011030 | 圖幅資訊 | 9521-3-004 公明 |

| 變異點資訊 | | | |
|--|--|---|---|
| 查證結果 | 違規 | 變異類型 | 其他開挖整地 |
| 內容描述 | 現場疑似開挖整地。 | | |

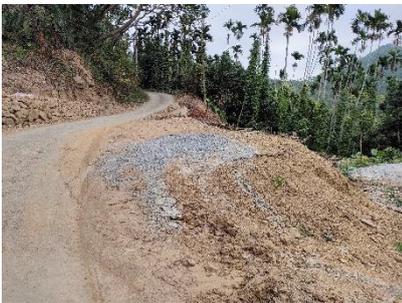
| 變異點資訊 | | | |
|--|--|---|---|
| 變異點編號 | AM0811011045 | 圖幅資訊 | 9520-1-032 仙洞坪 |

| 變異點資訊 | | | |
|--|--|---|---|
| 查證結果 | 違規 | 變異類型 | 未依核定計畫施工 |
| 內容描述 | 擋土牆、建物 | | |

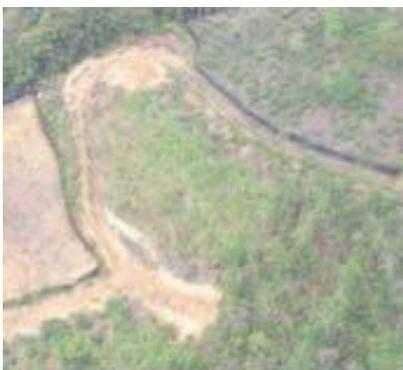
| 變異點資訊 | | | |
|--|--|---|---|
| 變異點編號 | AM1311011132 | 圖幅資訊 | 9620-4-031 武界(三) |

| 變異點資訊 | | | |
|--|--|---|---|
| 查證結果 | 違規 | 變異類型 | 整坡作業 |
| 內容描述 | 整坡 | | |

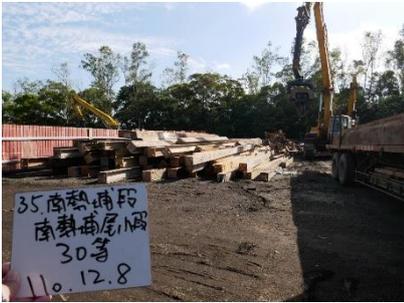
| 變異點資訊 | | | |
|--|--|---|---|
| 變異點編號 | AF0211012035 | 圖幅資訊 | 9623-2-064 雷公崎 |

| 變異點資訊 | | | |
|--|--|---|---|
| 查證結果 | 違規 | 變異類型 | 違規農業使用 |
| 內容描述 | 放置營建材料 重型機具 | | |

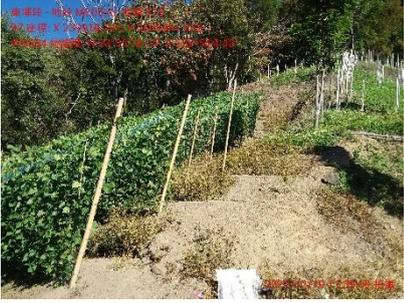
| 變異點資訊 | | | |
|--|--|---|---|
| 變異點編號 | AM1211012131 | 圖幅資訊 | 9520-2-066 同富 |

| 變異點資訊 | | | |
|--|--|---|---|
| 查證結果 | 違規 | 變異類型 | 超限利用 |
| 內容描述 | 四季豆 | | |

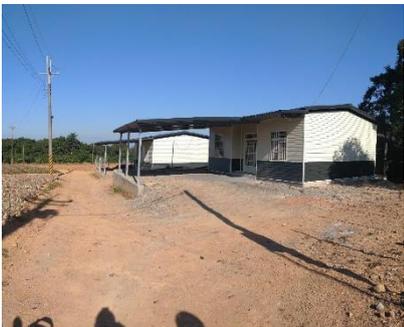
| 變異點資訊 | | | |
|--|--|---|---|
| 變異點編號 | AT2611012002 | 圖幅資訊 | 9518-4-096 口社 |

| 變異點資訊 | | | |
|--|--|---|---|
| 查證結果 | 違規 | 變異類型 | 開發建築用地 |
| 內容描述 | 疑似違規建築。 | | |

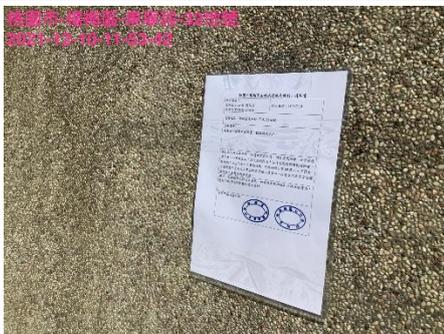
| 變異點資訊 | | | |
|--|--|---|---|
| 變異點編號 | AH0411012013 | 圖幅資訊 | 9622-4-047 矮坪子 |

| 變異點資訊 | | | |
|--|--|---|---|
| 查證結果 | 違規 | 變異類型 | 修建道路或溝渠(含鐵、公路) |
| 內容描述 | 本案疑似未經申請許可擅自鋪設水泥路面，本所另以山坡地違規使用查報表函送水務局查處。 | | |

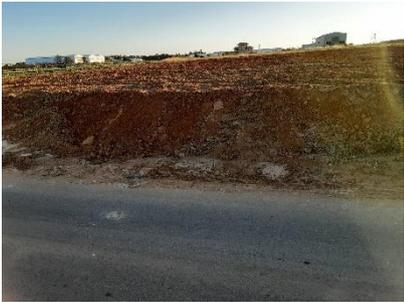
| 變異點資訊 | | | |
|---|--|---|---|
| 變異點編號 | AL0411012002 | 圖幅資訊 | 9521-4-075 大缺 |

| 變異點資訊 | | | |
|---|--|---|---|
| 查證結果 | 違規 | 變異類型 | 堆積土石 |
| 內容描述 | 回填土方後進行農業整地。 | | |

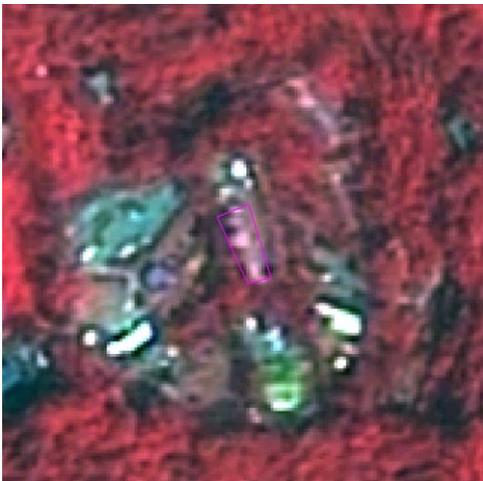
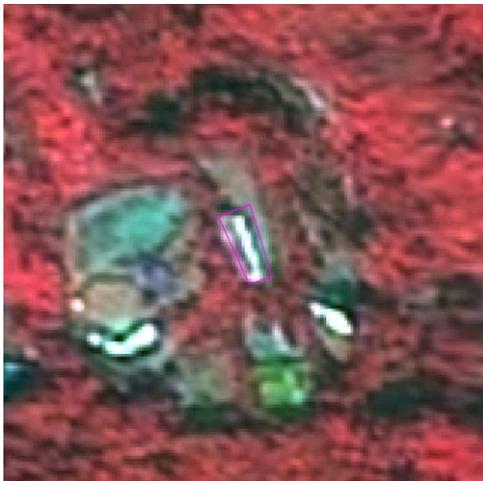
| 變異點資訊 | | | |
|--|--|---|---|
| 前期衛星影像 (SPOT6)<br>拍攝日期 (2021/10/03) | 後期衛星影像 (SPOT7)<br>拍攝日期 (2021/11/15) | | |

| 變異點資訊 | | | |
|--|--|---|---|
| 查證結果 | 違規 | 變異類型 | 設置公園、遊憩用地、運動場地或軍事訓練場 |
| 內容描述 | 現況鐵皮建物，無法確定是否違規，請上級單位專業人士判斷。 | | |

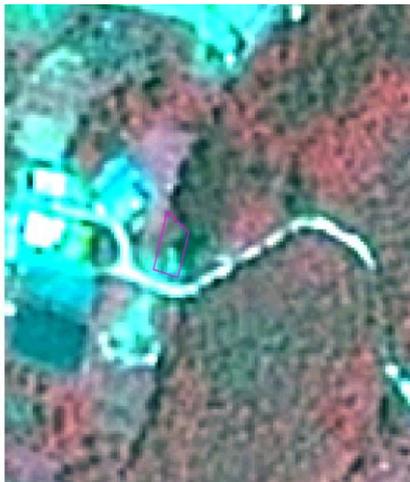
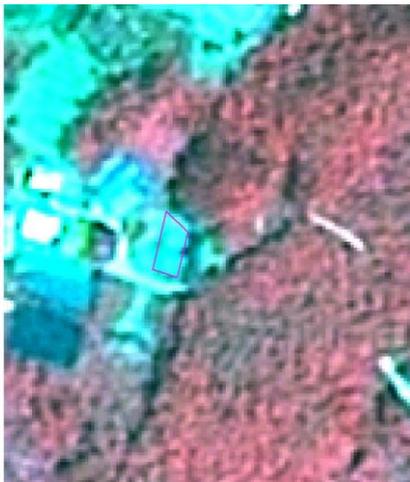
| 變異點資訊 | | | |
|---|--|---|---|
| 前期衛星影像 (SPOT7)<br>拍攝日期 (2021/07/18) | 後期衛星影像 (SPOT7)<br>拍攝日期 (2021/10/30) | | |

| 變異點資訊 | | | |
|---|--|---|---|
| 查證結果 | 違規 | 變異類型 | 處理廢棄物 |
| 內容描述 | 倒廢土 | | |

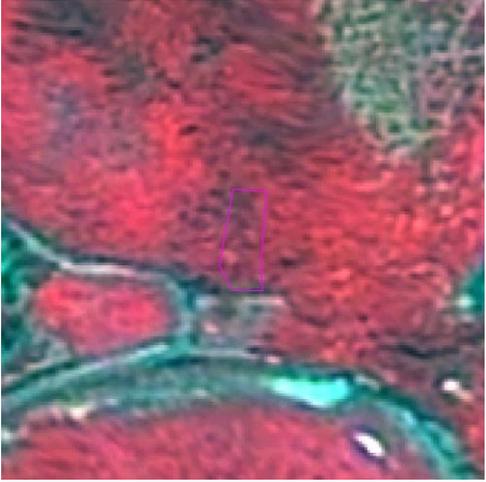
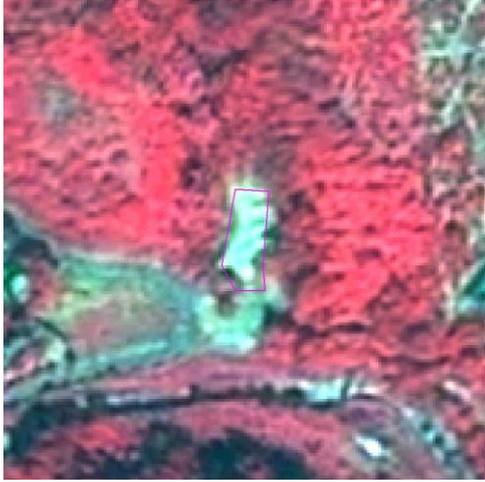
| 變異點資訊 | | | |
|--|--|---|---|
| 前期衛星影像 (SPOT6)<br>拍攝日期 (2021/08/16) | 後期衛星影像 (SPOT6)<br>拍攝日期 (2021/11/14) | | |

| 變異點資訊 | | | |
|--|--|---|---|
| 查證結果 | 違規 | 變異類型 | 其他開挖整地 |
| 內容描述 | 土地為裸露地，疑似進行開挖整地。 | | |

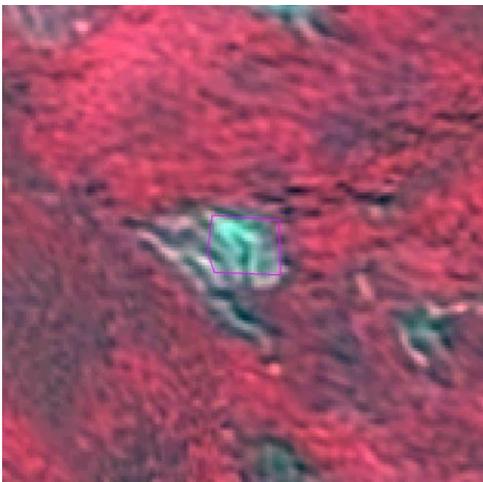
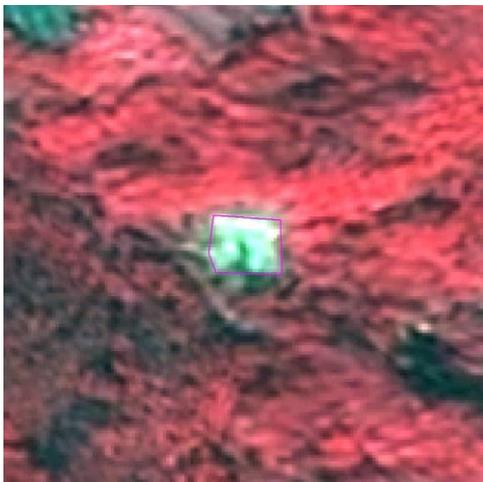
| 變異點資訊 | | | |
|--|--|---|---|
| 前期衛星影像 (SPOT6)<br>拍攝日期 (2021/08/16) | 後期衛星影像 (SPOT7)<br>拍攝日期 (2021/11/15) | | |

| 變異點資訊 | | | |
|--|--|---|---|
| 查證結果 | 違規 | 變異類型 | 未依核定計畫施工 |
| 內容描述 | 現況疑似未依計畫施作。 | | |

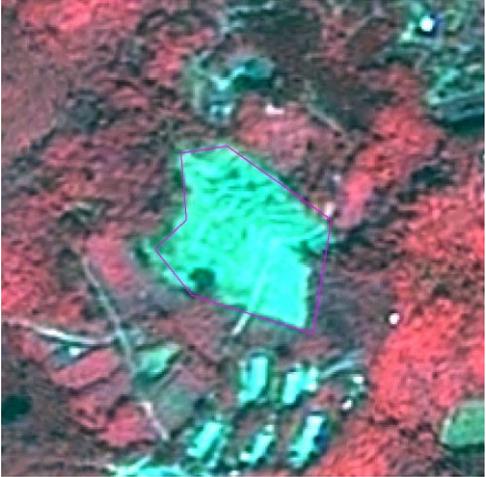
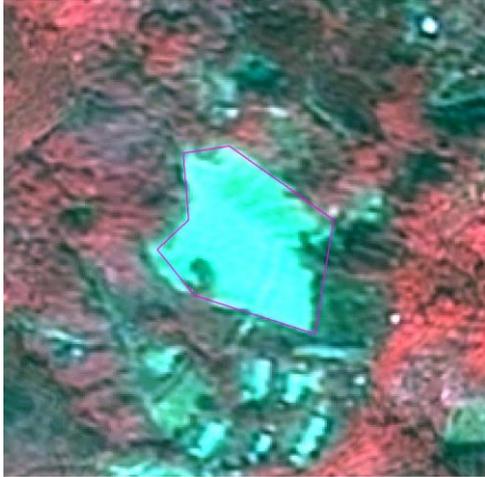
| 變異點資訊 | | | |
|--|--|---|---|
| 前期衛星影像 (SPOT7)<br>拍攝日期 (2021/10/06) | 後期衛星影像 (SPOT7)<br>拍攝日期 (2021/11/15) | | |

| 變異點資訊 | | | |
|--|--|---|---|
| 查證結果 | 違規 | 變異類型 | 整坡作業 |
| 內容描述 | 現況疑似未經申請開挖整地。 | | |
