## 附錄 4

### 變異點查報成果—非都核准開發

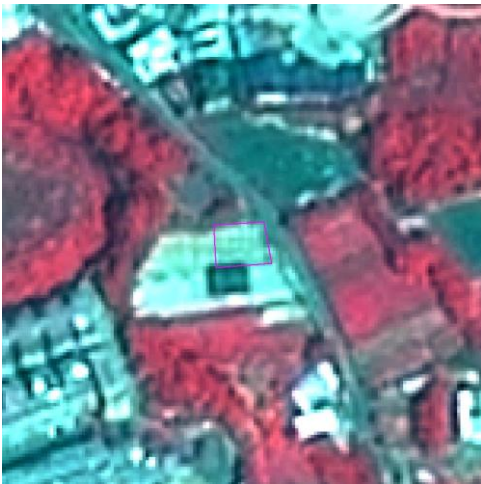
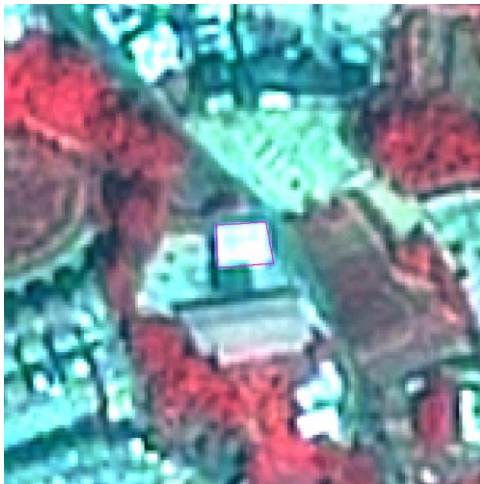
## 第 11101 期非都核准開發變異（編號 80111101017）查證回報成果

回報資訊			
權責單位	新竹縣寶山鄉公所	查報日期	2022/02/10
土地使用類型	非都市土地	土地使用分區	山坡地保育區
查證結果	違規	變異類型	新增建物
內容描述	現場有興建完成之鐵皮屋。新竹縣政府已於 110 年 12 月 7 日府地用字第 1104262605 號函裁處在案。		
現地照片

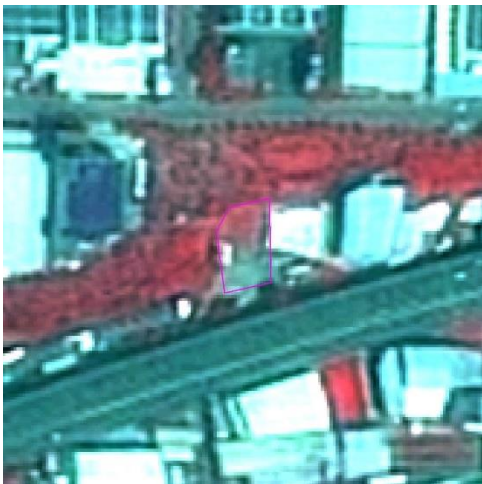
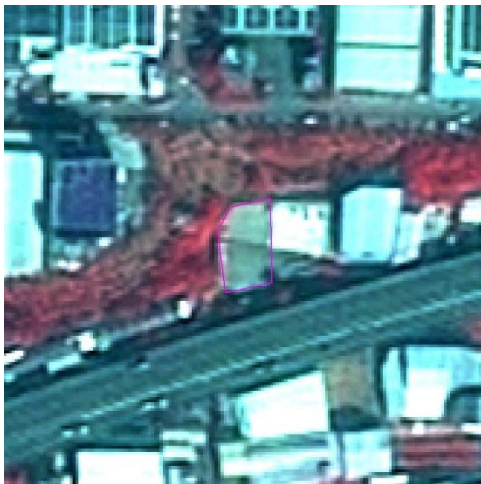
### 第 11101 期非都核准開發變異（編號 80111101010）查證回報成果

回報資訊			
權責單位	臺中市神岡區公所	查報日期	2022/02/16
土地使用類型	非都市土地	土地使用分區	特定農業區
查證結果	違規	變異類型	其他
內容描述	現況有貨櫃屋、水泥地、鐵皮圍籬等。		
現地照片

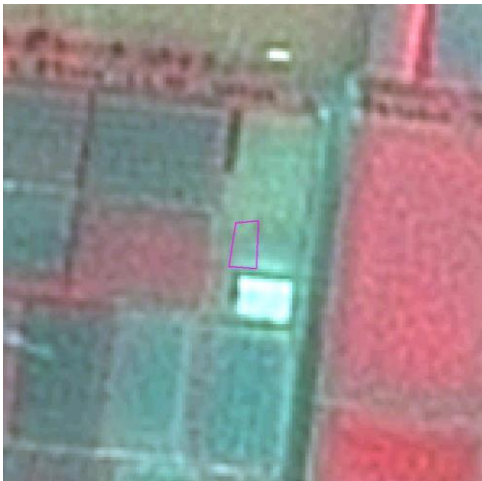
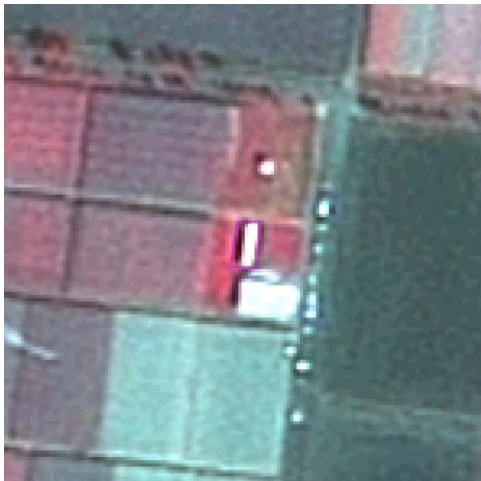
第 11102 期非都核准開發變異（編號 80111102006）查證回報成果

回報資訊			
權責單位	屏東縣里港鄉公所	查報日期	2022/03/18
土地使用類型	非都市土地	土地使用分區	一般農業區
查證結果	違規	變異類型	新增建物
內容描述	現地搭設鐵皮屋		
現地照片

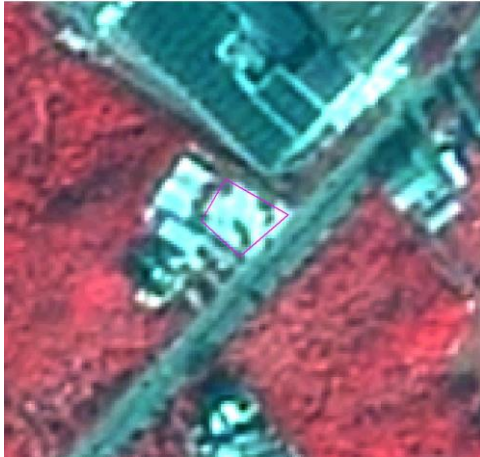
第 11103 期非都核准開發變異（編號 80111103013）查證回報成果

回報資訊			
權責單位	桃園市八德區公所	查報日期	2022/04/18
土地使用類型	非都市土地	土地使用分區	一般農業區
查證結果	違規	變異類型	新增建物
內容描述	鋪設水泥，設置貨櫃屋、鐵皮建物、鐵皮棚架及圍籬等，作二手汽車買賣、廠房、檳榔攤等使用。		
現地照片

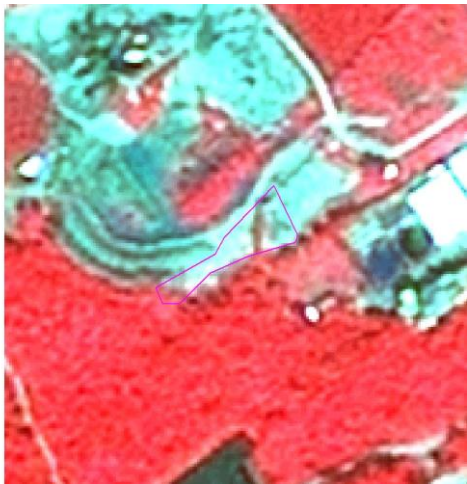
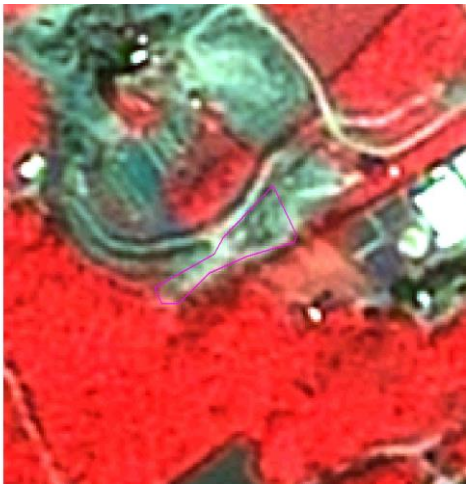
第 11103 期非都核准開發變異（編號 80111103009）查證回報成果

回報資訊			
權責單位	臺東縣太麻里鄉公所	查報日期	2022/04/21
土地使用類型	非都市土地	土地使用分區	一般農業區
查證結果	違規	變異類型	自然植被改變
內容描述	砂石場		
現地照片

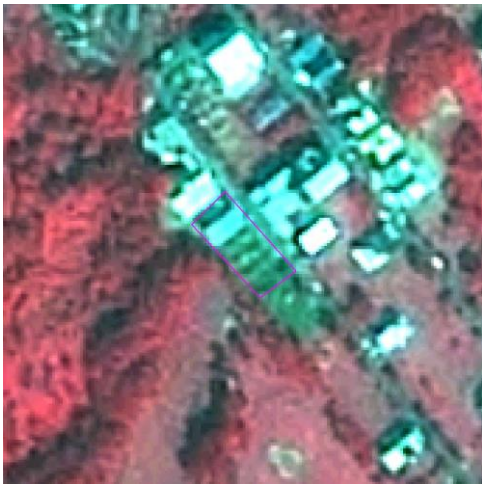
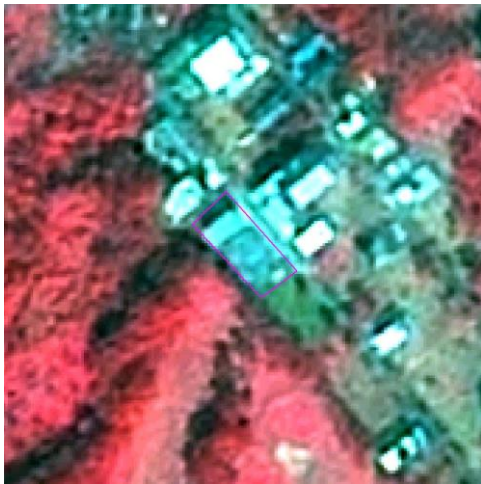
第 11103 期非都核准開發變異（編號 80111103010）查證回報成果

回報資訊			
權責單位	桃園市龍潭區公所	查報日期	2022/04/25
土地使用類型	非都市土地	土地使用分區	一般農業區
查證結果	違規	變異類型	其他
內容描述	架設鋼架構及鋪設水泥地坪等使用		
現地照片

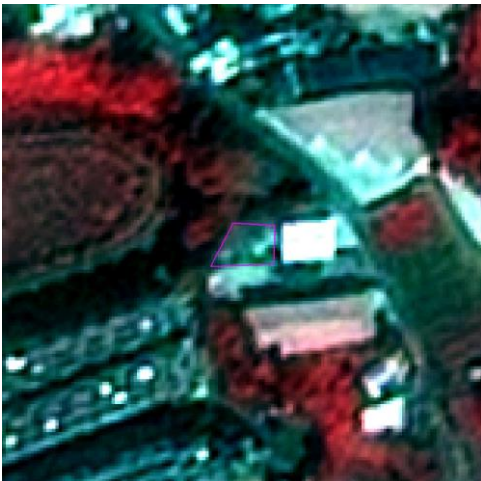
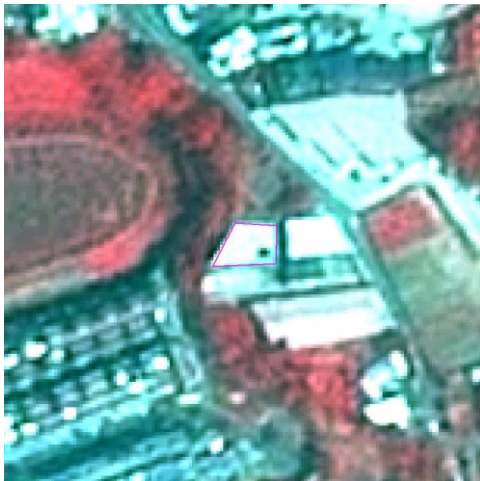
第 11104 期非都核准開發變異（編號 80111104019）查證回報成果

回報資訊			
權責單位	新竹縣寶山鄉公所	查報日期	2022/05/24
土地使用類型	非都市土地	土地使用分區	山坡地保育區
查證結果	違規	變異類型	新增建物
內容描述	疑似大型違章鐵皮屋建物（經營汽車輪胎業），及水泥鋪面。		
現地照片

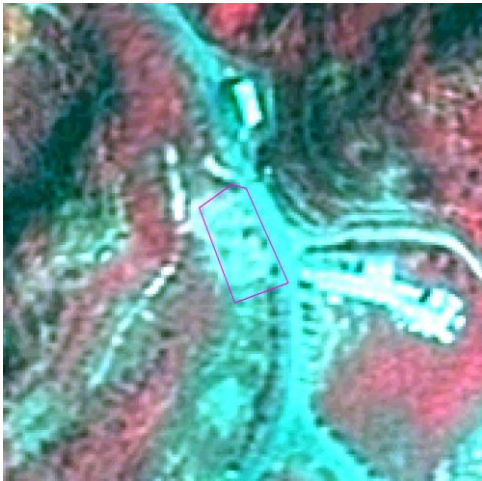
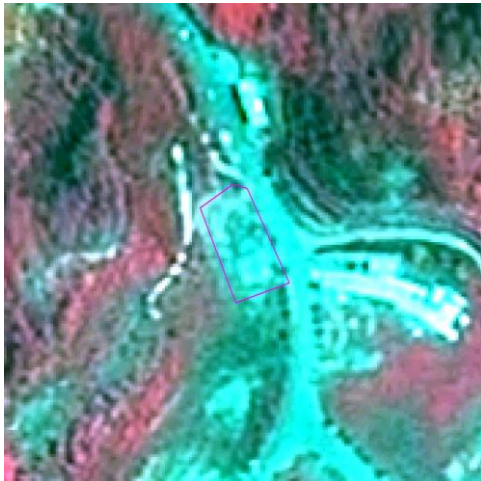
第 11105 期非都核准開發變異（編號 80111105021）查證回報成果

回報資訊			
權責單位	臺中市霧峰區公所	查報日期	2022/05/27
土地使用類型	非都市土地	土地使用分區	鄉村區
查證結果	違規	變異類型	新增建物
內容描述	建物施工中，現場未提供工程告示牌，另本課未知無相關核定內容，暫時疑似違規認定。		
現地照片

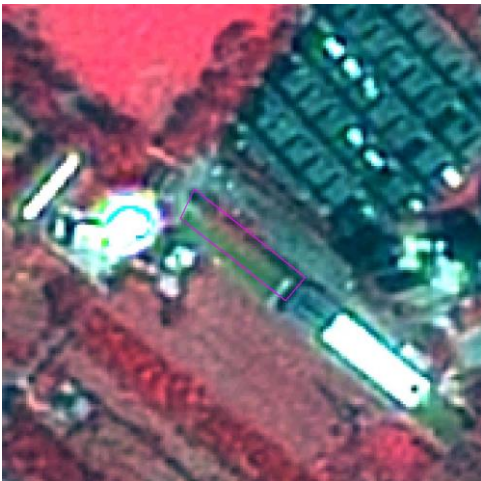
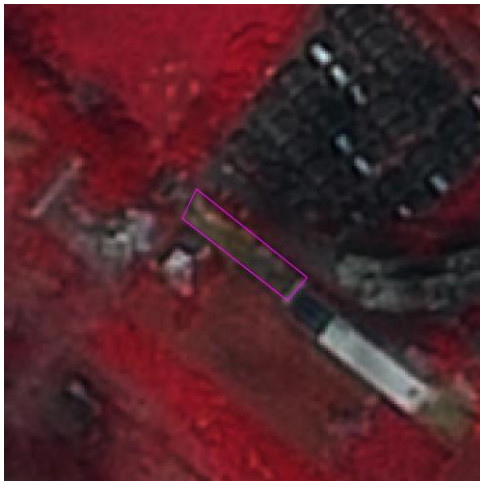
第 11106 期非都核准開發變異（編號 80111106011）查證回報成果

回報資訊			
權責單位	桃園市龍潭區公所	查報日期	2022/06/21
土地使用類型	非都市土地	土地使用分區	山坡地保育區
查證結果	違規	變異類型	新增建物
內容描述	興建建物及鋪設碎石及水泥鋪面等使用		
現地照片

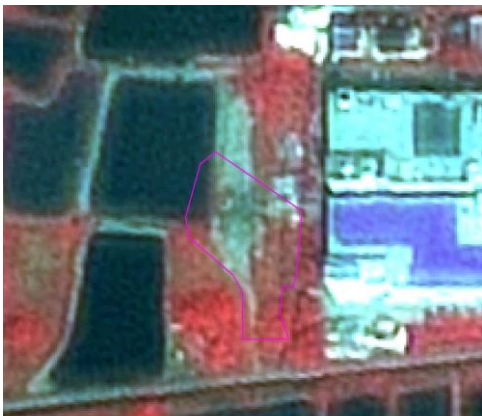
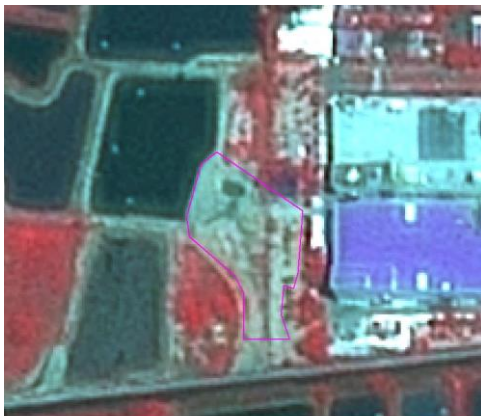
第 11106 期非都核准開發變異（編號 80111106003）查證回報成果

回報資訊			
權責單位	臺南市將軍區公所	查報日期	2022/06/29
土地使用類型	非都市土地	土地使用分區	一般農業區
查證結果	違規	變異類型	傾倒廢棄物、土
內容描述	現況堆置營建廢棄物		
現地照片

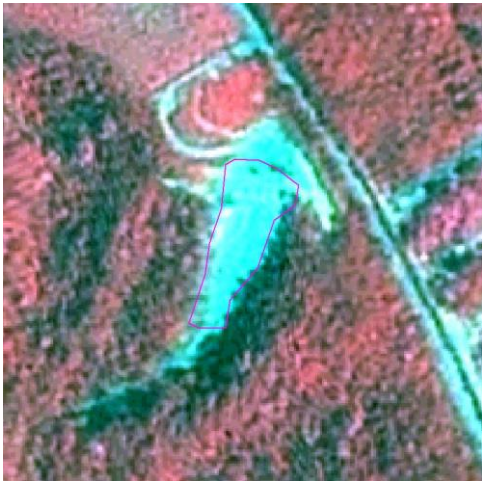
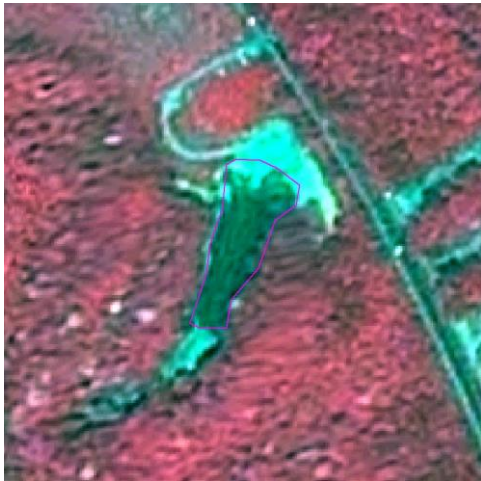
第 11106 期非都核准開發變異（編號 80111106012）查證回報成果

回報資訊			
權責單位	新竹縣關西鎮公所	查報日期	2022/06/24
土地使用類型	非都市土地	土地使用分區	山坡地保育區
查證結果	違規	變異類型	其他
內容描述	違規部分——鋪設柏油約 500 平方公尺 其餘面積係鋪設黑網		
現地照片

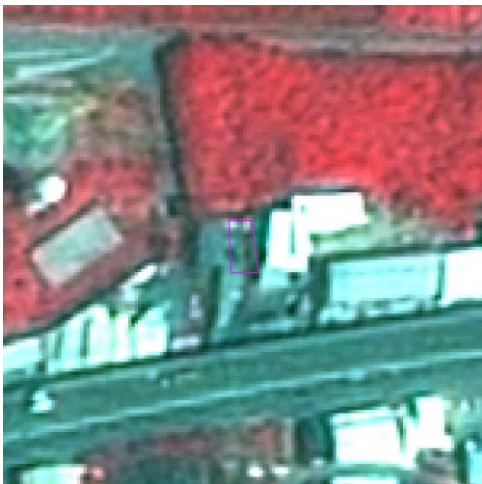
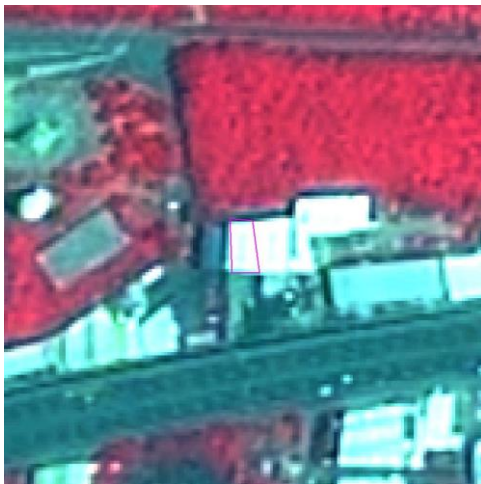
第 11107 期非都核准開發變異（編號 80111107016）查證回報成果

回報資訊			
權責單位	臺中市豐原區公所	查報日期	2022/11/22
土地使用類型	非都市土地	土地使用分區	特定農業區
查證結果	違規	變異類型	新增建物
內容描述	蓋鋼骨屋頂		
現地照片

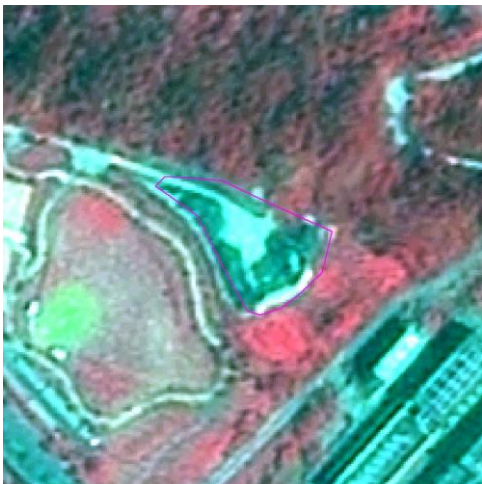
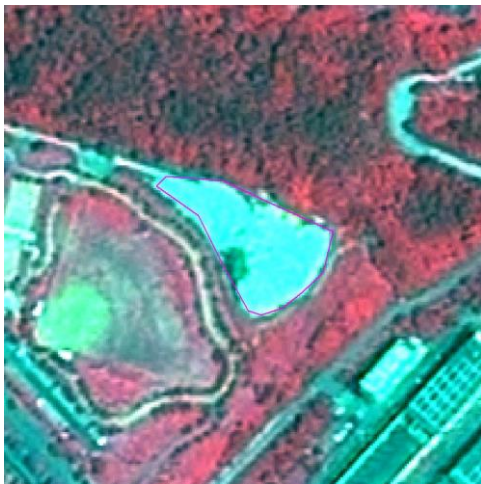
第 11107 期非都核准開發變異（編號 80111107014）查證回報成果

回報資訊			
權責單位	臺中市后里區公所	查報日期	2022/08/11
土地使用類型	非都市土地	土地使用分區	工業區
查證結果	違規	變異類型	傾倒廢棄物、土
內容描述	堆置土石		
現地照片

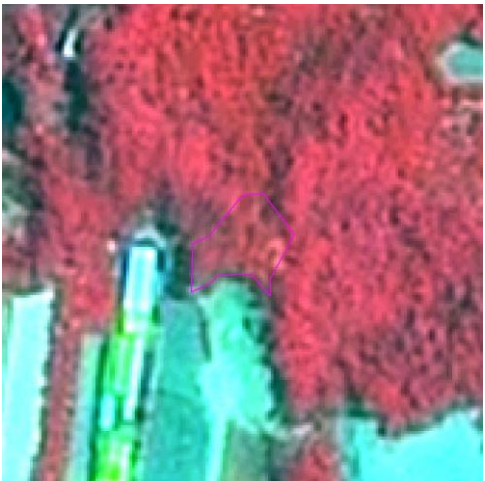
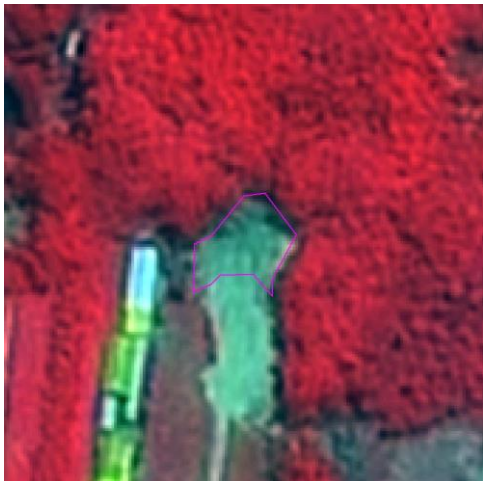
第 11107 期非都核准開發變異（編號 80111107005）查證回報成果

回報資訊			
權責單位	臺南市關廟區公所	查報日期	2022/08/09
土地使用類型	非都市土地	土地使用分區	一般農業區
查證結果	違規	變異類型	其他
內容描述	現地布滿碎磚頭、水泥碎片		
現地照片

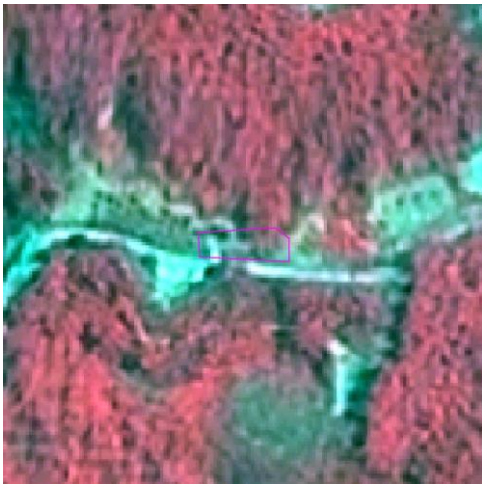
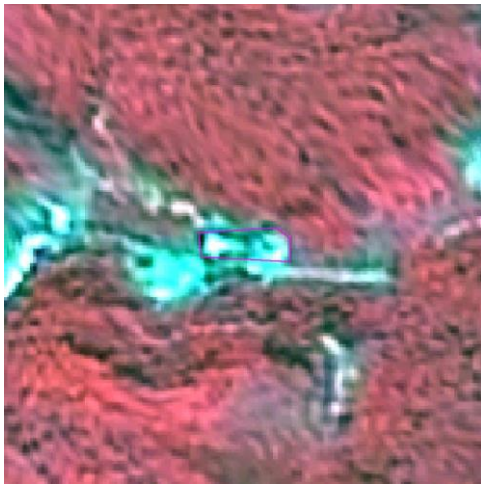
第 11108 期非都核准開發變異（編號 80111108002）查證回報成果

回報資訊			
權責單位	臺南市左鎮區公所	查報日期	2022/08/24
土地使用類型	非都市土地	土地使用分區	森林區
查證結果	違規	變異類型	新增建物
內容描述	經查現況有水泥鋪面、兩棟小木屋及水池		
現地照片

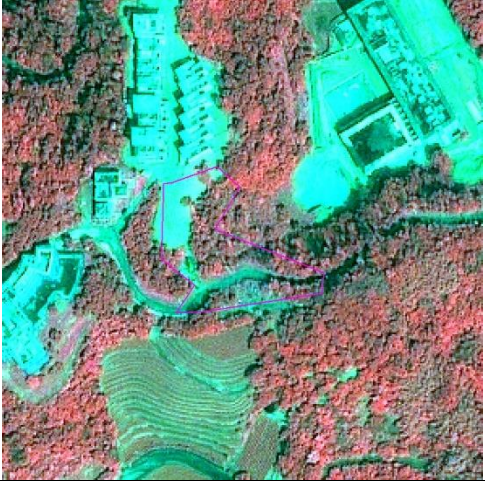
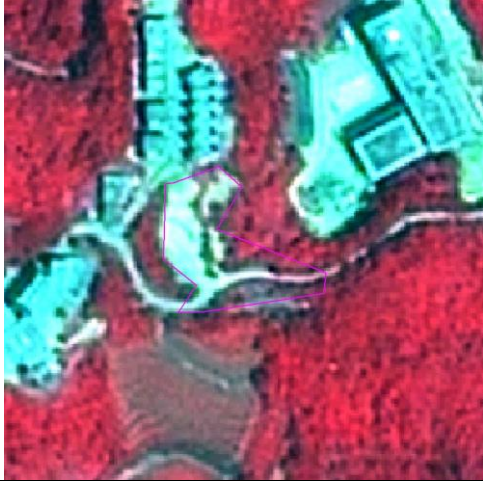
第 11108 期非都核准開發變異（編號 80111108018）查證回報成果

回報資訊			
權責單位	宜蘭縣三星鄉公所	查報日期	2022/09/19
土地使用類型	非都市土地	土地使用分區	其他使用區或特定專用區
查證結果	違規	變異類型	傾倒廢棄物、土
內容描述	傾倒建築廢棄物		
現地照片

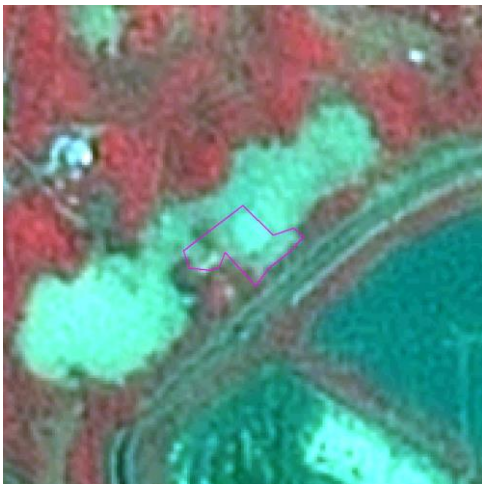
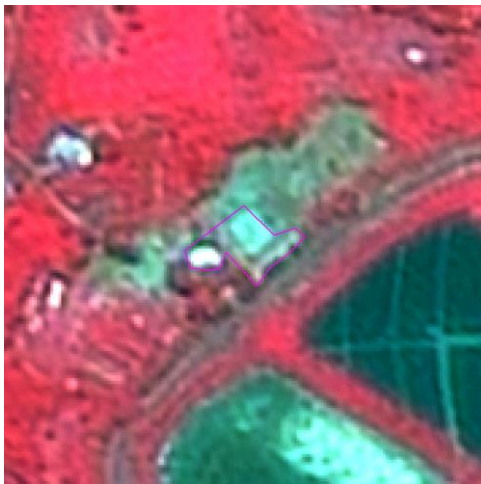
第 11108 期非都核准開發變異（編號 80111108021）查證回報成果

回報資訊			
權責單位	高雄市岡山區公所	查報日期	2022/08/23
土地使用類型	非都市土地	土地使用分區	一般農業區
查證結果	違規	變異類型	其他
內容描述	設置鐵皮棚架、貨櫃屋、鋪設水泥鋪面		
現地照片

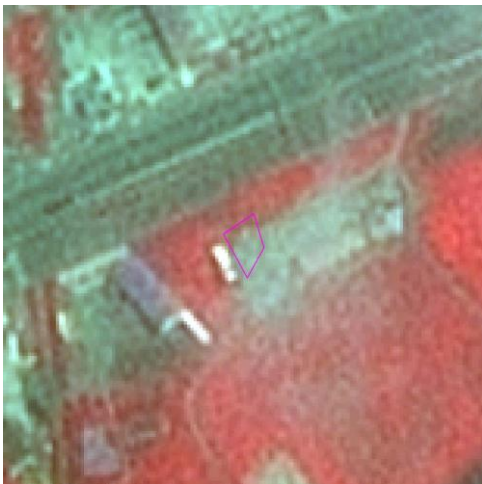
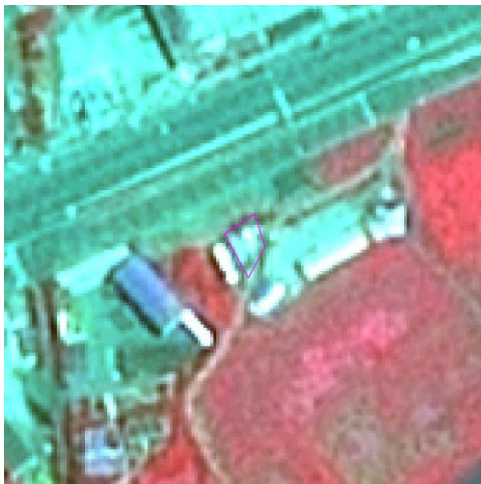
第 11109 期非都核准開發變異（編號 80111109025）查證回報成果

回報資訊			
權責單位	桃園市大園區公所	查報日期	2022/09/28
土地使用類型	非都市土地	土地使用分區	一般農業區
查證結果	違規	變異類型	新增建物
內容描述	興建鐵皮建物、鋪設水泥地坪		
現地照片

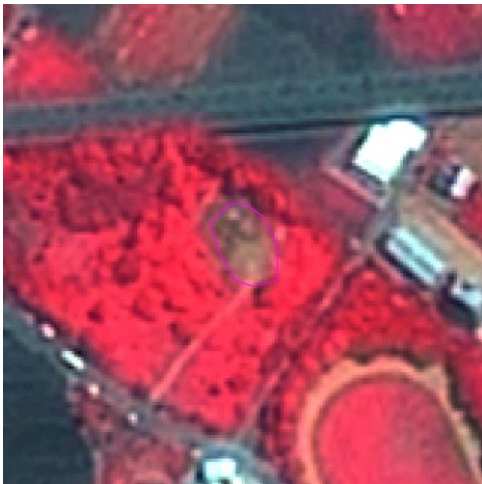
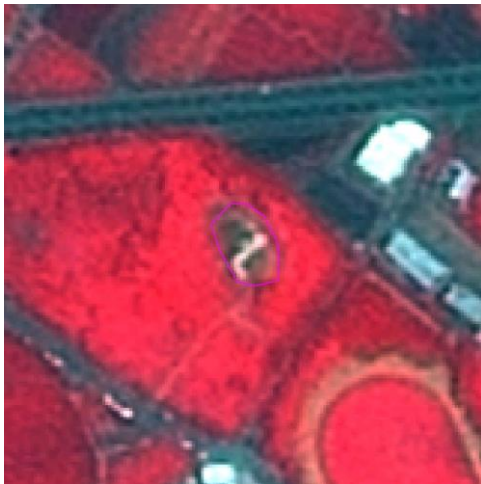
第 11110 期非都核准開發變異（編號 80111110002）查證回報成果

回報資訊			
權責單位	臺中市霧峰區公所	查報日期	2022/10/17
土地使用類型	非都市土地	土地使用分區	特定農業區
查證結果	違規	變異類型	傾倒廢棄物、土
內容描述	堆置廢棄物		
現地照片

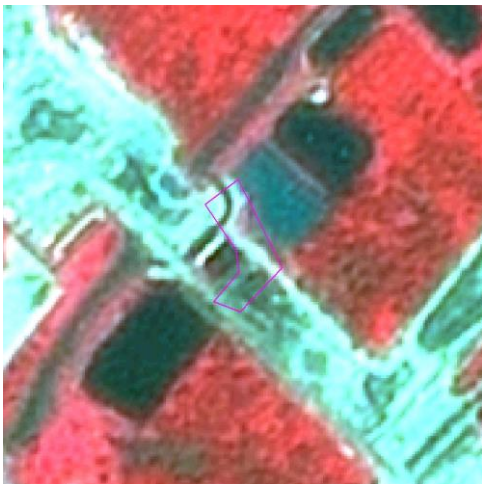
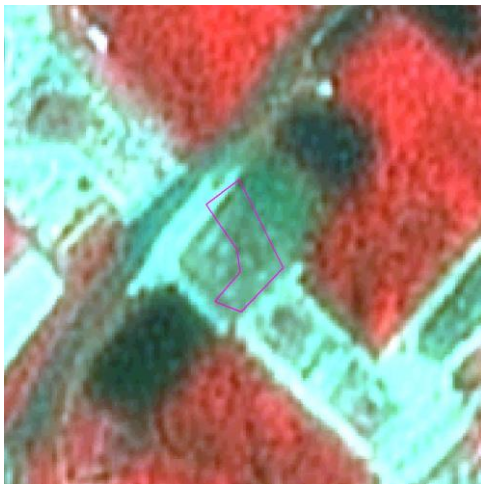
### 第 11110 期非都核准開發變異（編號 80111110012）查證回報成果

回報資訊			
權責單位	桃園市觀音區公所	查報日期	2022/10/24
土地使用類型	非都市土地	土地使用分區	一般農業區
查證結果	違規	變異類型	其他
內容描述	現況水池、樹林及堆放土石等使用。		
現地照片

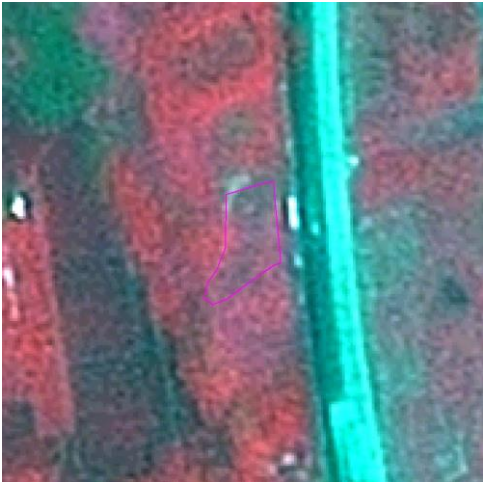
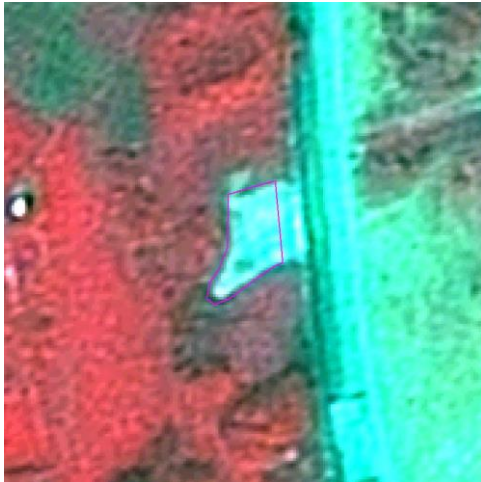
第 11111 期非都核准開發變異（編號 80111111011）查證回報成果

回報資訊			
權責單位	臺中市烏日區公所	查報日期	2022/11/18
土地使用類型	非都市土地	土地使用分區	特定農業區
查證結果	違規	變異類型	整地
內容描述	堆置營建材料及設置鐵皮圍牆		
現地照片

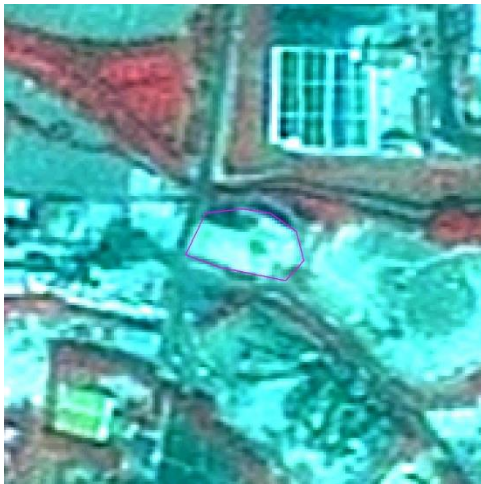
第 11111 期非都核准開發變異（編號 80111111014）查證回報成果

回報資訊			
權責單位	臺中市神岡區公所	查報日期	2022/11/21
土地使用類型	非都市土地	土地使用分區	特定農業區
查證結果	違規	變異類型	採礦變化
內容描述	現況為大型砂石場 違規者：何○永等 5 人		
現地照片

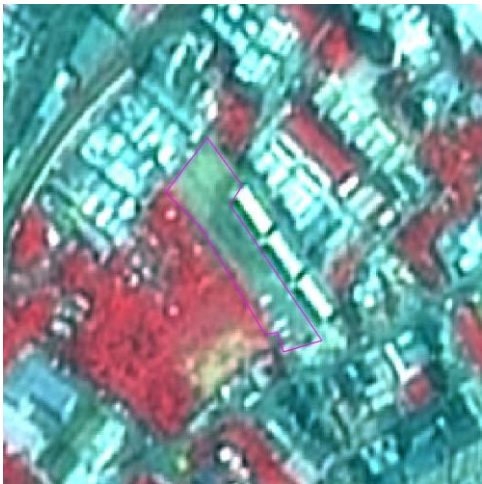
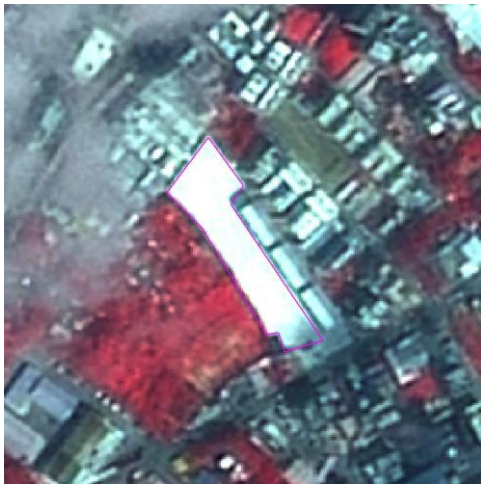
第 11112 期非都核准開發變異（編號 80111112010）查證回報成果

回報資訊			
權責單位	新竹縣湖口鄉公所	查報日期	2022/12/09
土地使用類型	非都市土地	土地使用分區	一般農業區
查證結果	違規	變異類型	新增建物
內容描述	竹九段 1376-2、1376-3、1376-4 地號範圍內有水泥鋪面、搭建鐵皮建物。		
現地照片
