附錄 8

變異點查報成果—海岸線

111051 期變異點查報紀錄

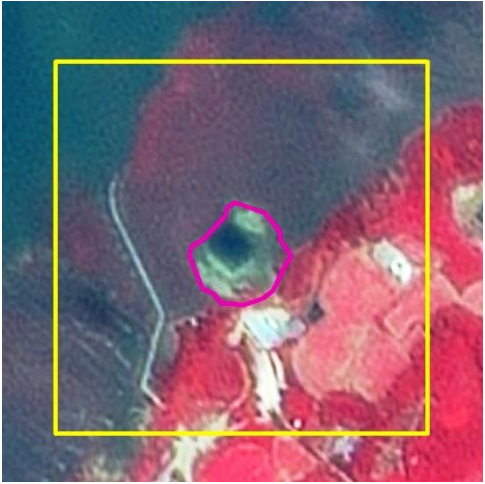
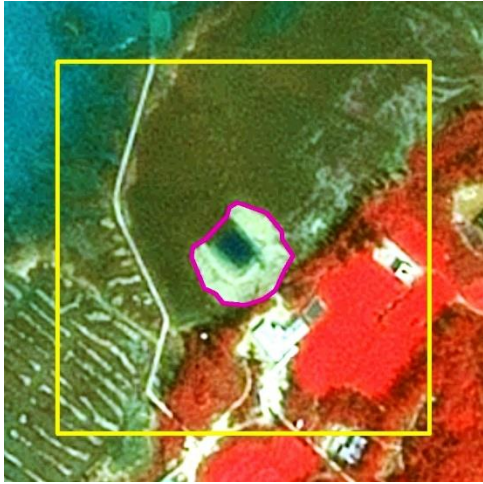
第 111051 期海岸線變異 (編號 W02111051001) 查證回報成果

回報資訊			
權責單位	金門縣金沙鎮公所	查報日期	2022/05/26
變異位置	中蘭出海口		
查證結果	自然變化	變異類型	無明顯變異
內容描述	未見異常		
現地照片

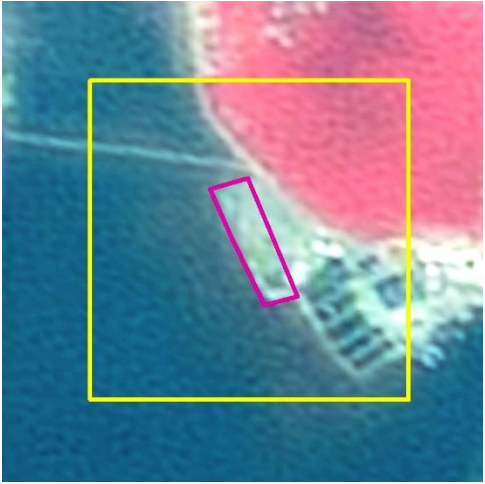
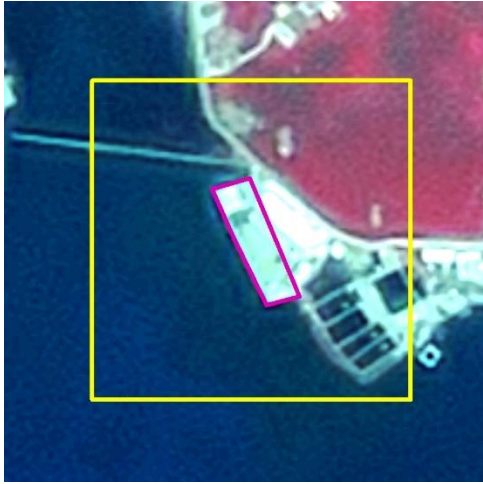
第 111051 期海岸線變異 (編號 X01111051002) 查證回報成果

回報資訊			
權責單位	澎湖縣馬公市公所	查報日期	2022/05/25
變異位置	雙湖段 491-3 號 非都市土地-一般農業區-農牧用地		
查證結果	合法	變異類型	其他
內容描述	水產養殖設施		
現地照片

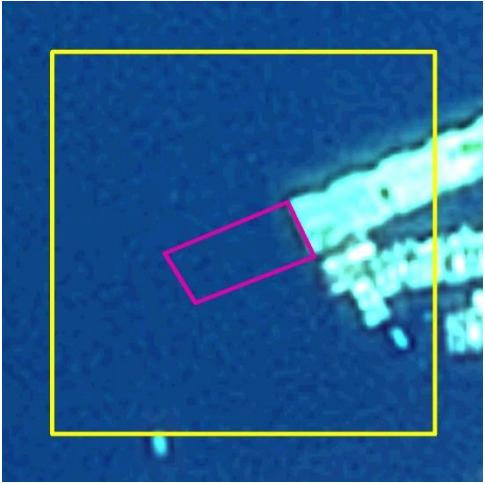
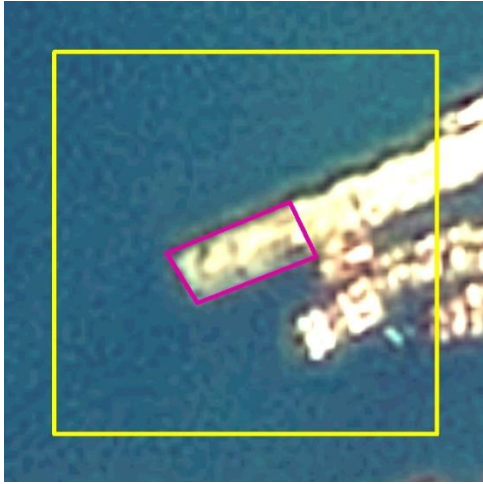
第 111051 期海岸線變異 (編號 Z01111051003) 查證回報成果

回報資訊			
權責單位	連江縣南竿鄉公所	查報日期	2022/05/24
變異位置	位於馬祖南竿鄉福沃港港區內，目前在建造工程「109 年度福澳碼頭區營運設施改善計畫暨青帆碼頭區內堤延長及護岸改建工程」。		
查證結果	合法	變異類型	新增人工構造物
內容描述	目前屬於連江縣縣府工程，新增海堤構造物等，改善碼頭環境。		
現地照片

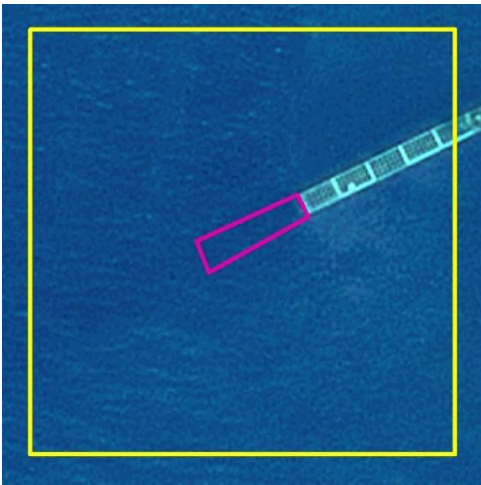
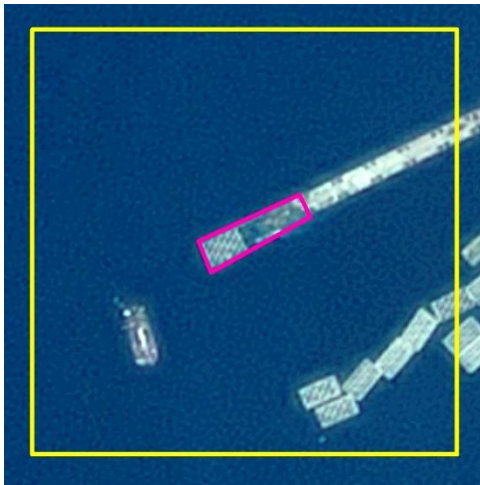
第 111051 期海岸線變異 (編號 F32111051004) 查證回報成果

回報資訊			
權責單位	新北市八里區公所	查報日期	2022/05/26
變異位置	台北港務股份有限公司基隆港務分公司 1110424 沉箱安放作業		
查證結果	合法	變異類型	新增人工構造物
內容描述	1110424 沉箱安放作業		
現地照片

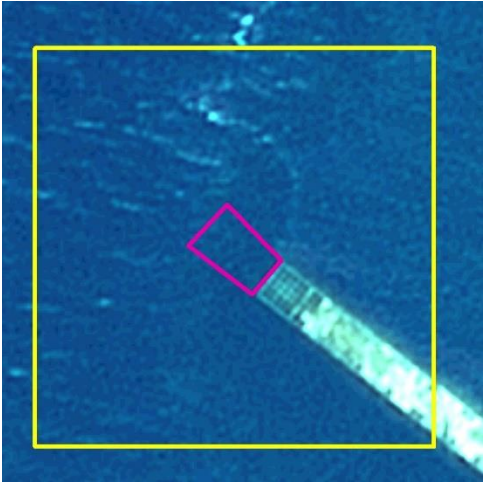
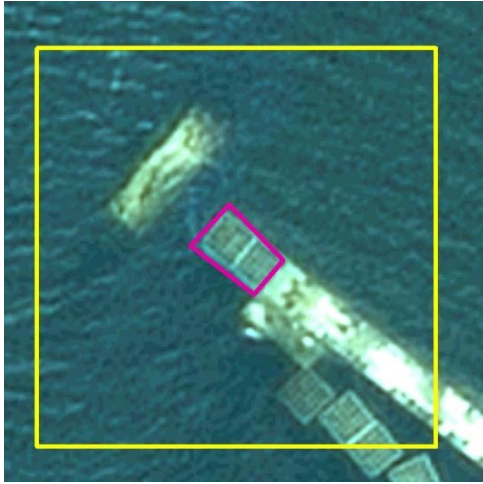
第 111051 期海岸線變異 (編號 H12111051005) 查證回報成果

回報資訊			
權責單位	桃園市觀音區公所	查報日期	2022/05/31
變異位置	第三座液化天然氣接收站棧橋新建工程。		
查證結果	合法	變異類型	新增人工構造物
內容描述	第三座液化天然氣接收站棧橋新建工程。		
現地照片

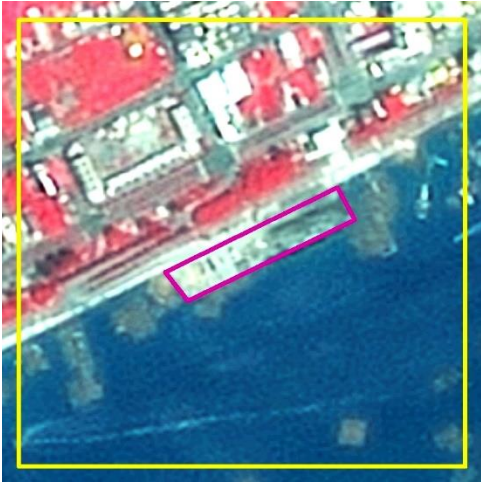
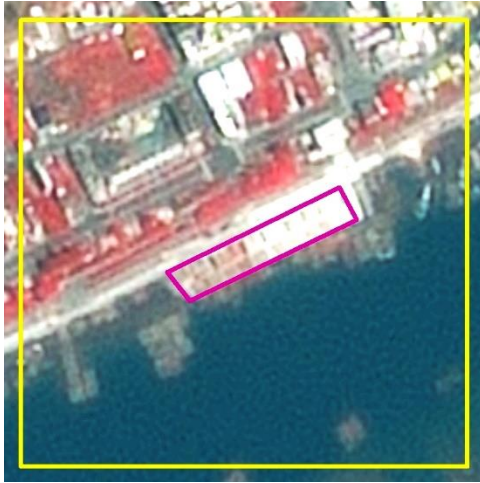
第 111051 期海岸線變異（編號 Q09111051006）查證回報成果

回報資訊			
權責單位	嘉義縣東石鄉公所	查報日期	2022/06/30
變異位置	TWD67(121)： 161972.32 ， 2594899.09 TWD97(121)： 162801.57 ， 2594693.63 WGS84(Decimal)： 120.14653 ， 23.4529		
查證結果	合法	變異類型	新增人工構造物
內容描述	本筆海岸線變異點無編訂地號，經現地勘查現況為新設水泥鋪面作業平台，經查為嘉義縣政府農業處漁業科施作「嘉義縣沿海蚵產業-整體生體生產環境改善計畫」相關工程。		
現地照片

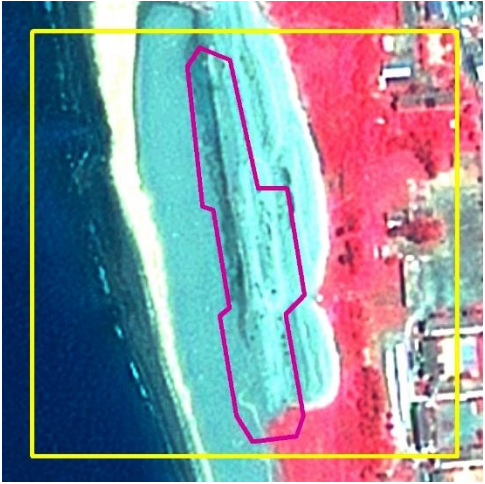
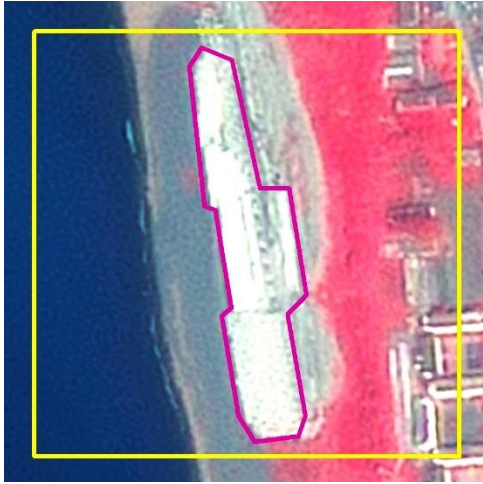
第 111051 期海岸線變異 (編號 E03111051007) 查證回報成果

回報資訊			
權責單位	高雄市左營區公所	查報日期	2022/05/26
變異位置	疑似左營海軍軍港		
查證結果	自然變化	變異類型	其他
內容描述	左營區桃子園路上有軍方管制哨，無法進入軍區		
現地照片

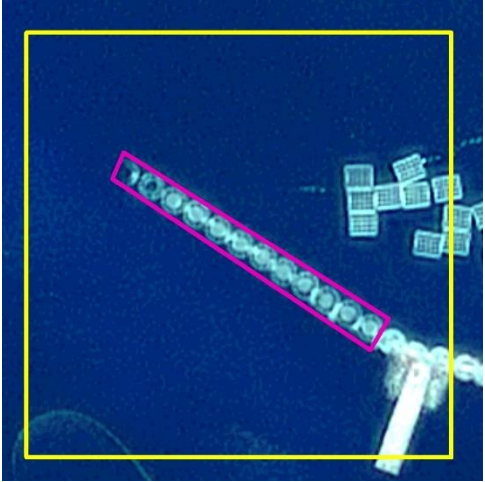
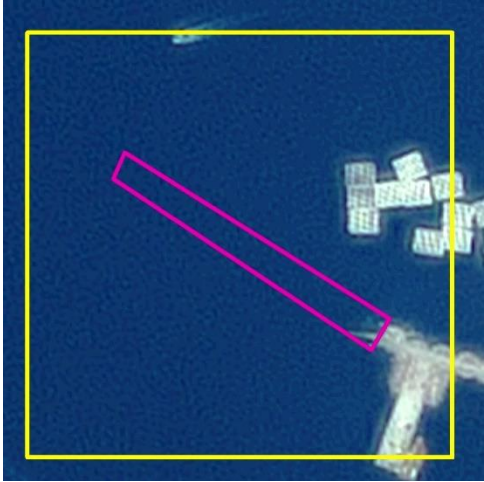
第 111051 期海岸線變異 (編號 E10111051008) 查證回報成果

回報資訊			
權責單位	高雄市旗津區公所	查報日期	2022/06/22
變異位置	變異點現地位於小港區 無法由本區到達現地		
查證結果	自然變化	變異類型	其他
內容描述	變異點現地位於小港區 無法由本區到達現地		
現地照片	(未上傳相關照片)

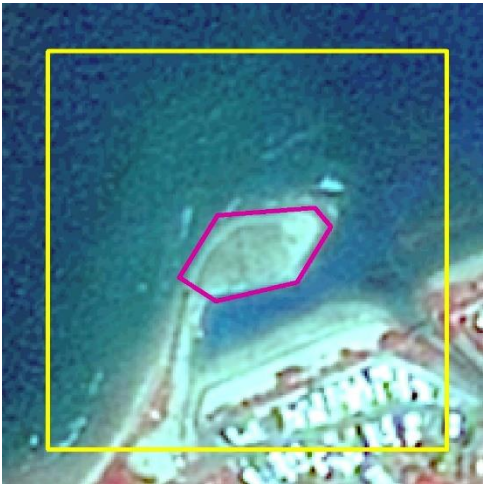
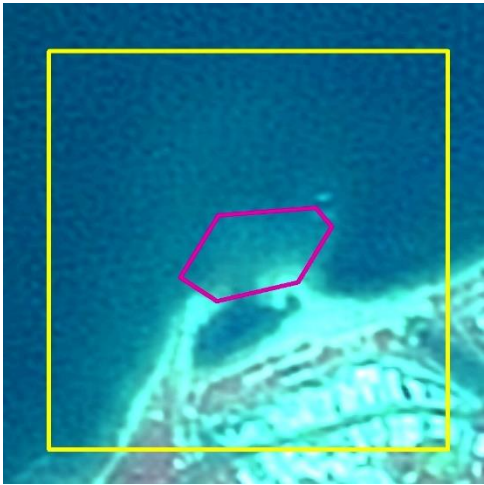
第 111051 期海岸線變異 (編號 T23111051009) 查證回報成果

回報資訊			
權責單位	屏東縣車城鄉公所	查報日期	2022/05/19
變異位置	後灣海堤		
查證結果	自然變化	變異類型	沙洲變化
內容描述	海堤周圍因海水沖刷沙洲變化		
現地照片

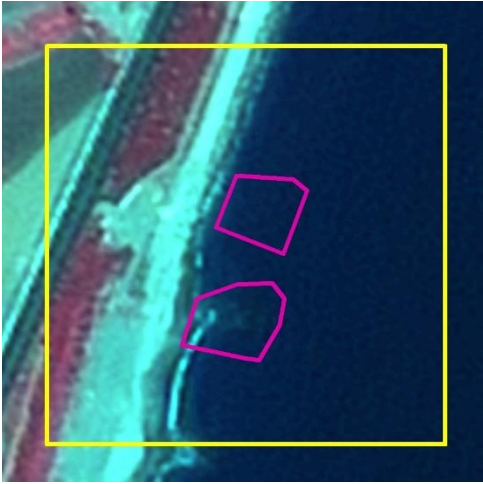
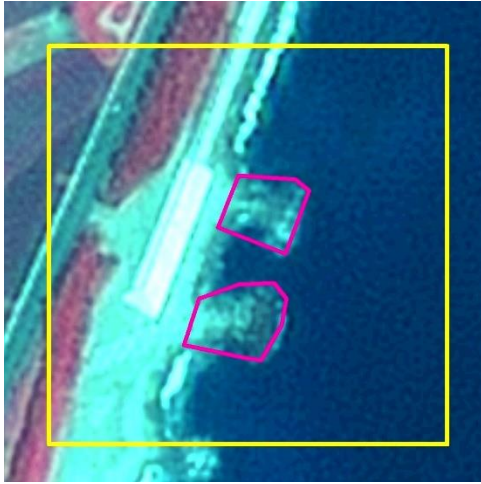
第 111051 期海岸線變異 (編號 V01111051010) 查證回報成果

回報資訊			
權責單位	臺東縣臺東市公所	查報日期	2022/06/07
變異位置	新增消波塊		
查證結果	合法	變異類型	新增人工構造物
內容描述	新增消波塊		
現地照片

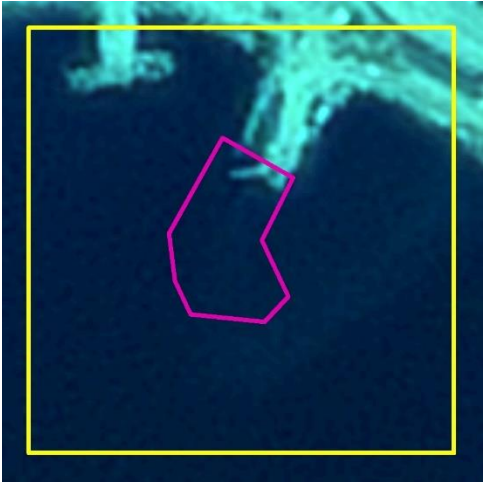
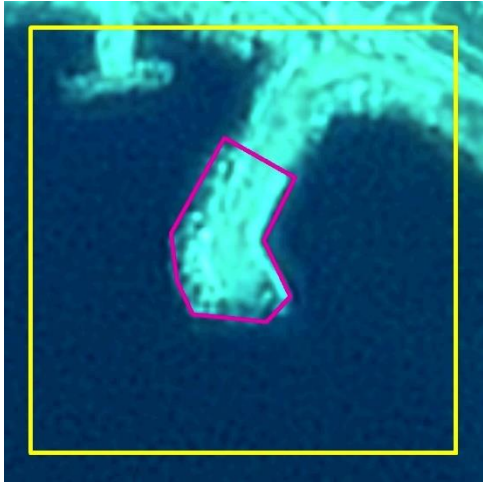
第 111051 期海岸線變異 (編號 V01111051011) 查證回報成果

回報資訊			
權責單位	臺東縣臺東市公所	查報日期	2022/06/07
變異位置	0		
查證結果	合法	變異類型	新增人工構造物
內容描述	新建堤防		
現地照片

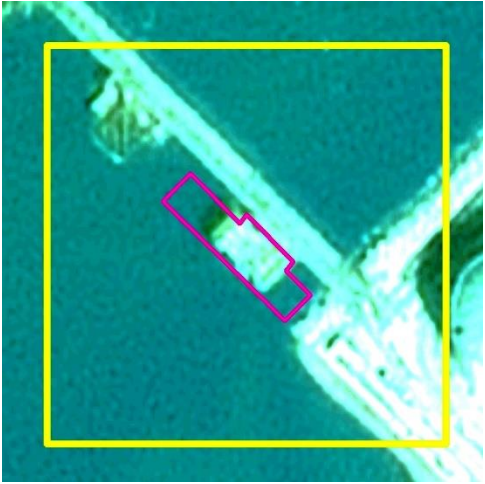
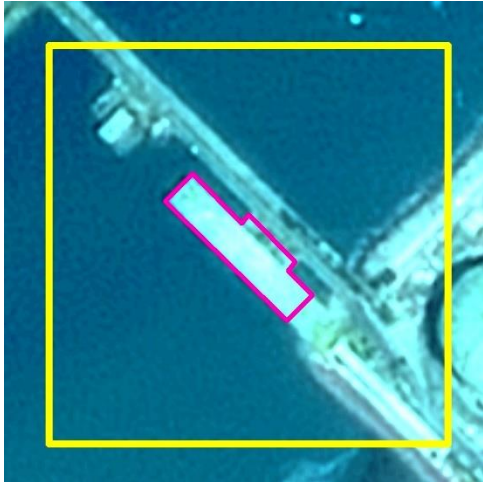
第 111111 期海岸線變異 (編號 H1211111002) 查證回報成果

回報資訊			
權責單位	桃園市觀音區公所	查報日期	2022/11/18
變異位置			
查證結果	合法	變異類型	新增人工構造物
內容描述	第三座液化天然氣接收站棧橋新建工程		
現地照片

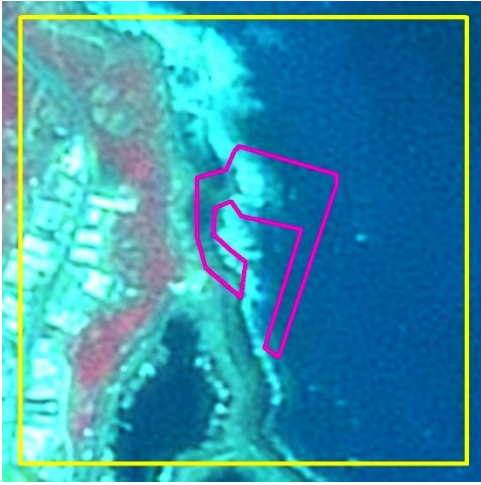
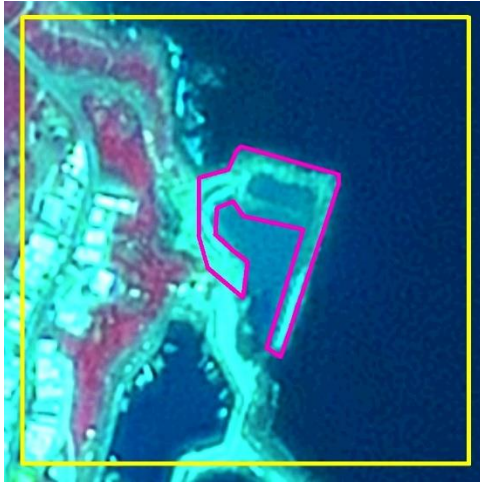
第 111111 期海岸線變異 (編號 T04111111007) 查證回報成果

回報資訊			
權責單位	屏東縣恆春鎮公所	查報日期	2022/12/01
變異位置	興海漁港擴建改善工程		
查證結果	合法	變異類型	新增人工構造物
內容描述	興海漁港擴建改善工程		
現地照片

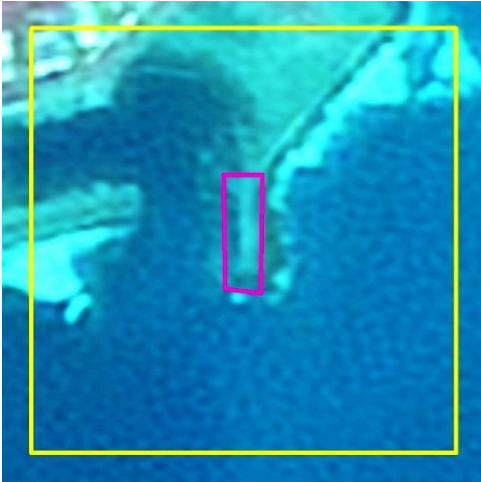
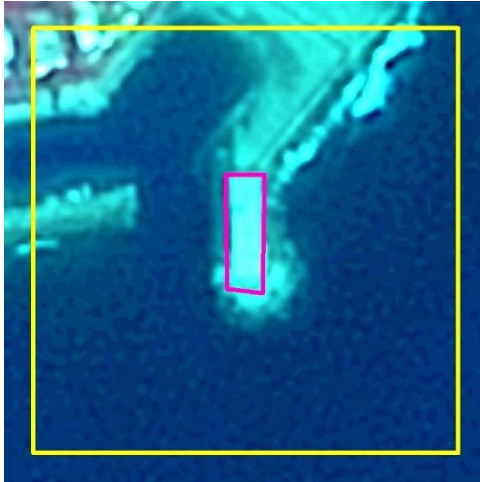
第 111111 期海岸線變異 (編號 T33111111008) 查證回報成果

回報資訊			
權責單位	屏東縣牡丹鄉公所	查報日期	2022/12/01
變異位置	既有港澳防波堤岸，未有變異。		
查證結果	自然變化	變異類型	無明顯變異
內容描述	既有人工構造物		
現地照片	未上傳相關照片

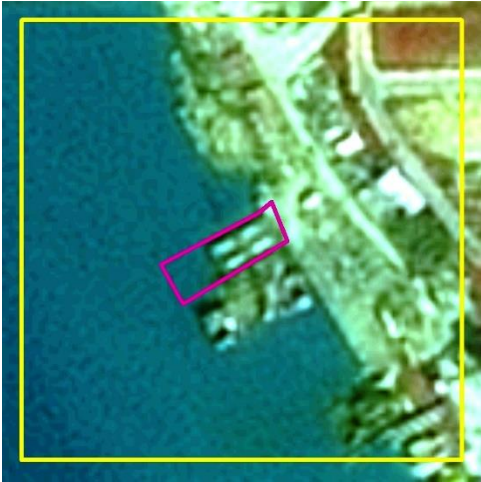
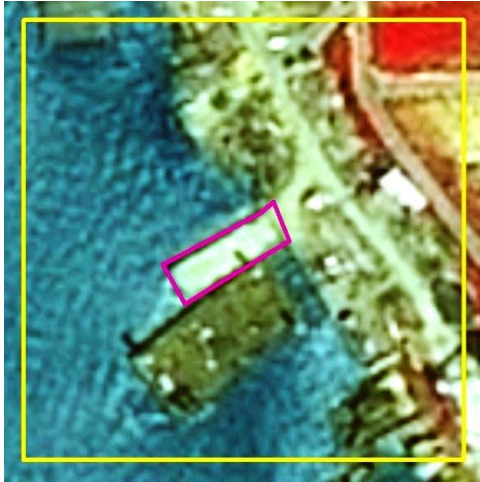
第 111111 期海岸線變異 (編號 W04111111010) 查證回報成果

回報資訊			
權責單位	金門縣金寧鄉公所	查報日期	2022/11/24
變異位置	金門大橋施工板船		
查證結果	合法	變異類型	其他
內容描述	金門大橋施工板船		
現地照片

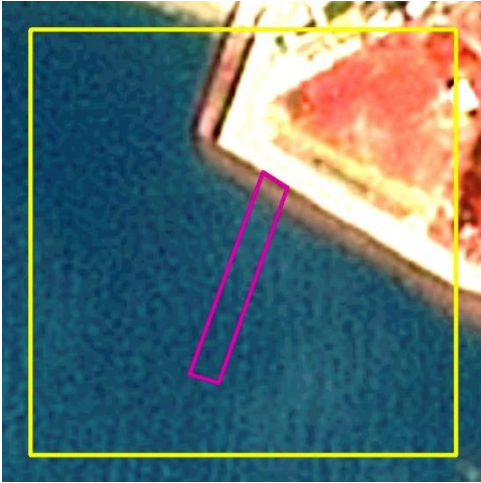
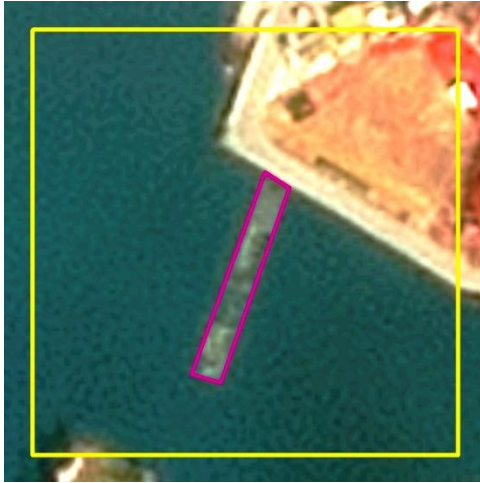
第 111111 期海岸線變異 (編號 Z03111111012) 查證回報成果

回報資訊			
權責單位	連江縣莒光鄉公所	查報日期	2022/11/30
變異位置	青帆村海埔新生地		
查證結果	合法	變異類型	新增人工構造物
內容描述	漁業碼頭新建碼頭		
現地照片
