附錄 3

變異點查報成果—全國區域

11201 期違規變異點查報紀錄

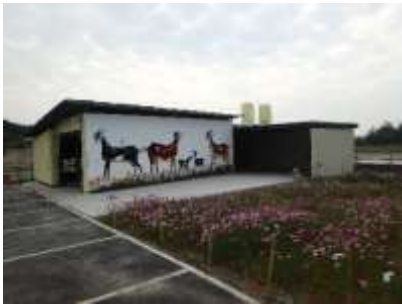
回報資訊			
權責單位	雲林縣大埤鄉公所	查報日期	2023/03/03
土地使用類型	非都市土地	土地使用分區	特定農業區
查證結果	違規	變異類型	新增建物
內容描述	未依規定申請興建建築物		
現地照片

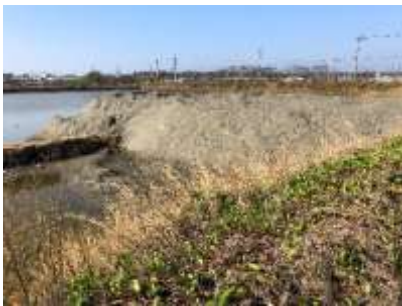
回報資訊			
權責單位	台江國家公園管理處	查報日期	2023/01/30
土地使用類型	都市土地	土地使用分區	
查證結果	違規	變異類型	移除水域(魚塭或水塘)
內容描述	土方堆置於魚塭水域。		
現地照片

<p>土方堆置於魚塭水域。</p>

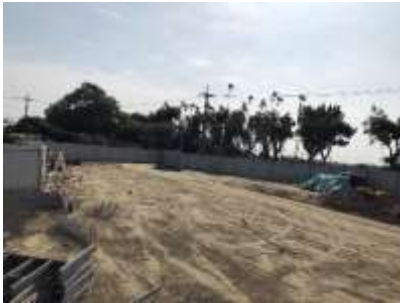
回報資訊			
權責單位	臺南市鹽水區公所	查報日期	2023/02/22
土地使用類型	都市土地	土地使用分區	
查證結果	違規	變異類型	作物變化
內容描述	未申請農業容許使用即施作農產相關設施		
現地照片

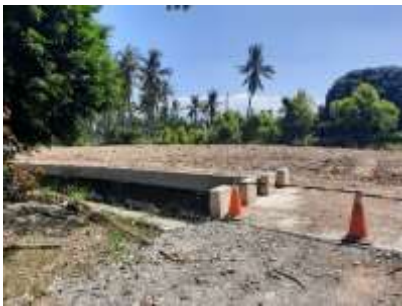
回報資訊			
權責單位	屏東縣內埔鄉公所	查報日期	2023/02/02
土地使用類型	非都市土地	土地使用分區	一般農業區
查證結果	違規	變異類型	自然植被改變
內容描述	現況無種植作物		
現地照片

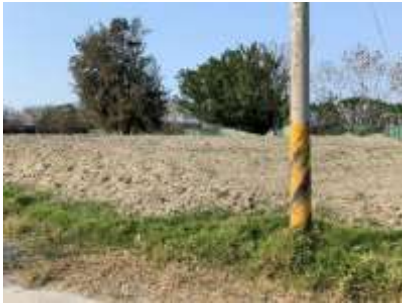
回報資訊			
權責單位	彰化縣芳苑鄉公所	查報日期	2023/03/07
土地使用類型	非都市土地	土地使用分區	一般農業區
查證結果	違規	變異類型	傾倒廢棄物、土
內容描述	回填廢棄土壤、石塊		
現地照片

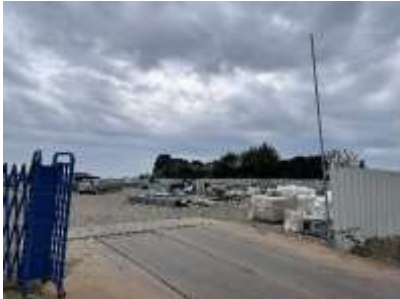
回報資訊			
權責單位	嘉義縣義竹鄉公所	查報日期	2023/02/16
土地使用類型	非都市土地	土地使用分區	特定農業區
查證結果	違規	變異類型	其他
內容描述	現地以鐵皮圍籬包覆，設置貨櫃屋、放置大量鋼構物、工程材料		
現地照片

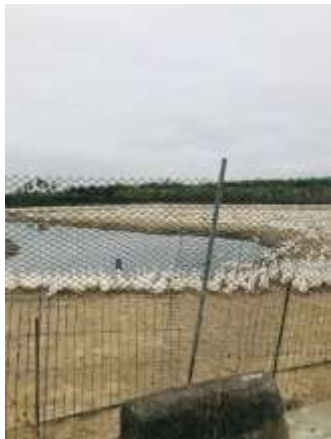
回報資訊			
權責單位	雲林縣古坑鄉公所	查報日期	2023/02/20
土地使用類型	非都市土地	土地使用分區	一般農業區
查證結果	違規	變異類型	新增水域(漁塭或水塘)
內容描述	現場開闢為養鴨場，經查詢本所農經課未合法申請畜牧登記，於 112 年 2 月 20 日古鄉民自第 1120400085 號函送違反非都市土地管制規定。		
現地照片

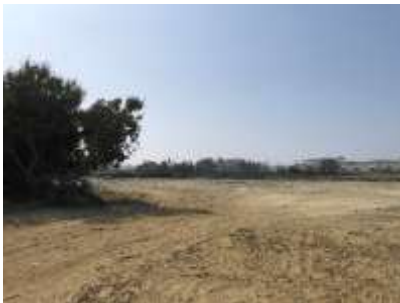
回報資訊			
權責單位	臺南市西港區公所	查報日期	2023/03/01
土地使用類型	非都市土地	土地使用分區	特定農業區
查證結果	違規	變異類型	移除水域(漁塭或水塘)
內容描述	案地目前未經申請核准填土，經本所 112 年 2 月 7 日所民人字第 1120096065 號函查報在案。		
現地照片

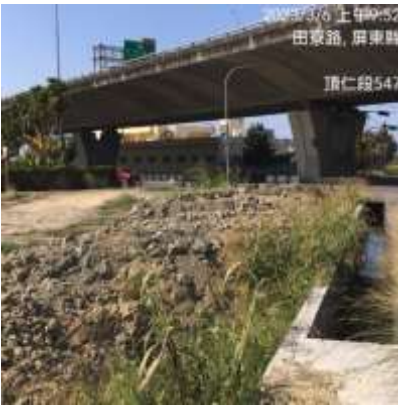
回報資訊			
權責單位	屏東縣崁頂鄉公所	查報日期	2023/03/06
土地使用類型	非都市土地	土地使用分區	一般農業區
查證結果	違規	變異類型	整地
內容描述	整地堆放土石。		
現地照片

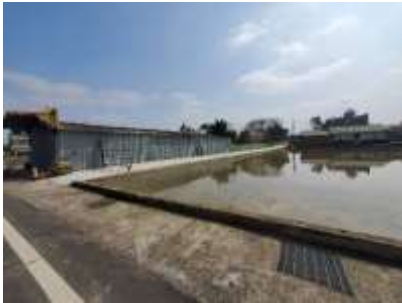
回報資訊			
權責單位	苗栗縣苗栗市公所	查報日期	2023/03/01
土地使用類型	都市土地	土地使用分區	
查證結果	違規	變異類型	作物變化
內容描述	新增水泥鋪面通路		
現地照片

<p style="text-align: center;">新增水泥鋪面</p>

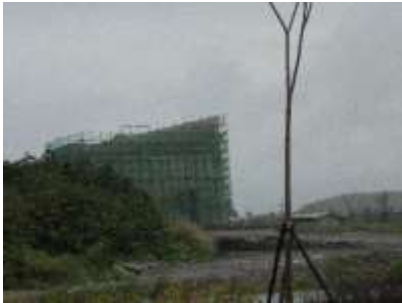
現場照片 1

回報資訊			
權責單位	花蓮縣吉安鄉公所	查報日期	2023/02/15
土地使用類型	非都市土地	土地使用分區	一般農業區
查證結果	違規	變異類型	道路變化
內容描述	建築工地道路		
現地照片

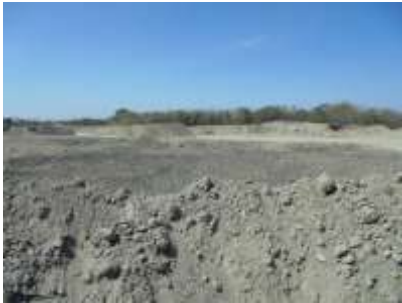
回報資訊			
權責單位	屏東縣高樹鄉公所	查報日期	2023/02/23
土地使用類型	非都市土地	土地使用分區	一般農業區
查證結果	違規	變異類型	採礦變化
內容描述	現場部分地區堆積土石		
現地照片

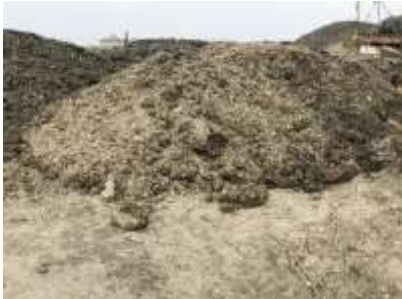
回報資訊			
權責單位	嘉義縣東石鄉公所	查報日期	2023/03/20
土地使用類型	非都市土地	土地使用分區	一般農業區
查證結果	違規	變異類型	傾倒廢棄物、土
內容描述	本筆地號為一般農業區/養殖用地，現地勘查變異點為魚塭回填並堆置洗蚵後產置之含碎蚵殼土方。		
現地照片

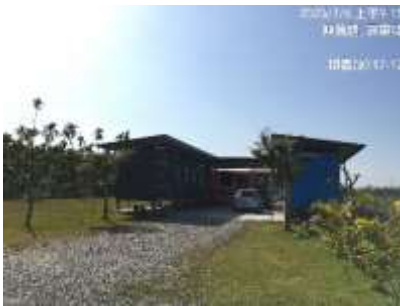
回報資訊			
權責單位	屏東縣崁頂鄉公所	查報日期	2023/03/06
土地使用類型	都市土地	土地使用分區	
查證結果	違規	變異類型	其他
內容描述	鋪設水泥架設貨櫃。		
現地照片

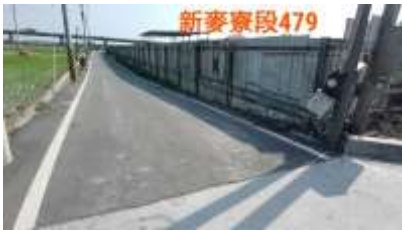
回報資訊			
權責單位	雲林縣麥寮鄉公所	查報日期	2023/03/24
土地使用類型	非都市土地	土地使用分區	一般農業區
查證結果	違規	變異類型	移除建物
內容描述	水泥地面及鐵皮圍牆、大型機械		
現地照片

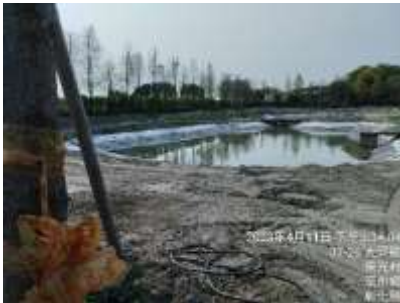
回報資訊			
權責單位	彰化縣溪州鄉公所	查報日期	2023/04/12
土地使用類型	非都市土地	土地使用分區	一般農業區
查證結果	違規	變異類型	新增水域(漁塭或水塘)
內容描述	新增水塘		
現地照片

<p style="text-align: center;">新增水塘</p>

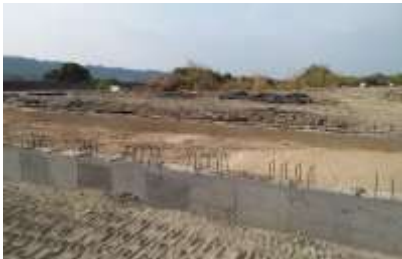
<p style="text-align: center;">勘查照片-之 2</p>

回報資訊			
權責單位	臺中市東勢區公所	查報日期	2023/03/24
土地使用類型	非都市土地	土地使用分區	特定農業區
查證結果	違規	變異類型	自然植被改變
內容描述	現場似有施作工程。		
現地照片

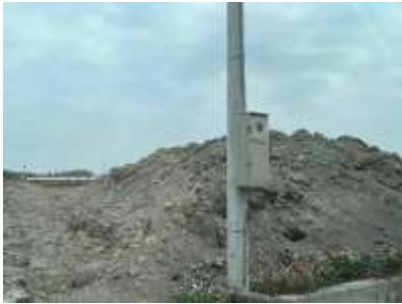
回報資訊			
權責單位	雲林縣臺西鄉公所	查報日期	2023/03/13
土地使用類型	非都市土地	土地使用分區	一般農業區
查證結果	違規	變異類型	傾倒廢棄物、土
內容描述	傾倒廢棄土方		
現地照片

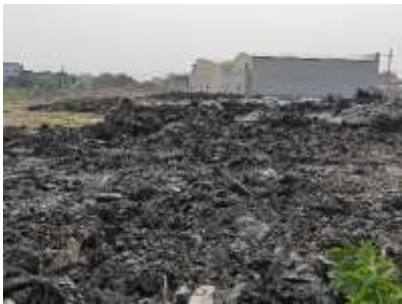
回報資訊			
權責單位	雲林縣水林鄉公所	查報日期	2023/04/25
土地使用類型	都市土地	土地使用分區	
查證結果	違規	變異類型	傾倒廢棄物
內容描述	經實地勘查，疑似違規傾倒廢棄土。		
現地照片

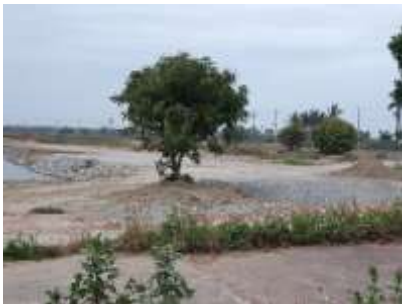
回報資訊			
權責單位	嘉義縣鹿草鄉公所	查報日期	2023/04/06
土地使用類型	非都市土地	土地使用分區	特定農業區
查證結果	違規	變異類型	堆置土石方
內容描述	水池填放廢棄土方		
現地照片

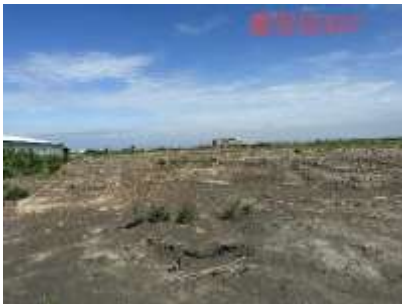
回報資訊			
權責單位	雲林縣麥寮鄉公所	查報日期	2023/05/08
土地使用類型	非都市土地	土地使用分區	一般農業區
查證結果	違規	變異類型	移除水域(魚塭或水塘)
內容描述	填土。		
現地照片

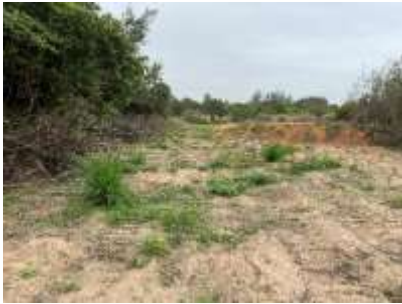
回報資訊			
權責單位	金門國家公園管理處	查報日期	2023/04/14
土地使用類型	國家公園	土地使用分區	第二類一般管制區
查證結果	違規	變異類型	整地
內容描述	土地現況有整地情形，查本處無受理相關申請。		
現地照片

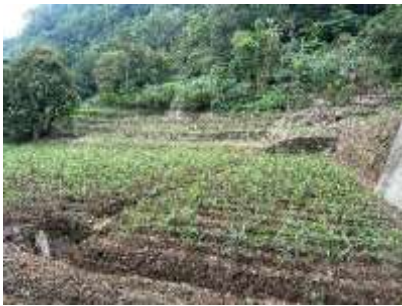
回報資訊			
權責單位	苗栗縣公館鄉公所	查報日期	2023/06/07
土地使用類型	非都市土地	土地使用分區	山坡地保育區
查證結果	違規	變異類型	作物變化
內容描述	部分開挖，疑似違規。		
現地照片

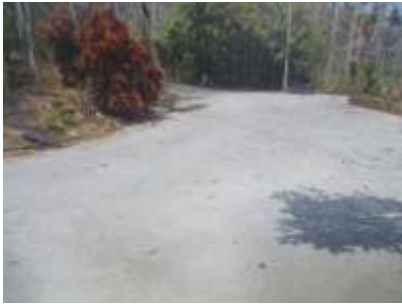
回報資訊			
權責單位	嘉義林區管理處 觸口工作站	查報日期	2023/04/25
土地使用類型	非都市土地	土地使用分區	森林區
查證結果	違規	變異類型	道路變化
內容描述	本案係位於大埔區第 49 林班盧豐章承租租地造林地圖 145 號內，因通往租地及貸地道路遭鋪設水泥路面約 110 公尺導致變異，經詢承租人表示為嘉義縣番路鄉公所施作工程(工程名稱不詳)，惟本站查無該地點有申請核准施作工程。		
現地照片

<p style="text-align: center;">鋪設水泥情形</p>

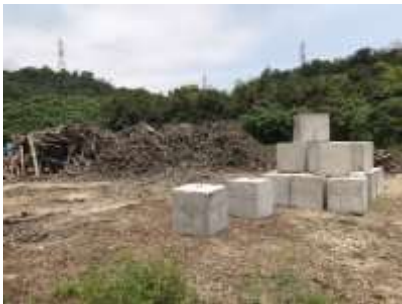
回報資訊			
權責單位	宜蘭縣蘇澳鎮公所	查報日期	2023/04/14
土地使用類型	非都市土地	土地使用分區	山坡地保育區
查證結果	違規	變異類型	傾倒廢棄物
內容描述	堆置混泥土塊、廢料木材、貨櫃等		
現地照片

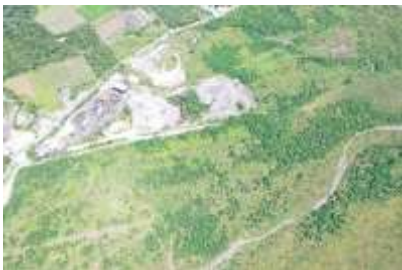
回報資訊			
權責單位	宜蘭縣員山鄉公所	查報日期	2023/04/20
土地使用類型	非都市土地	土地使用分區	一般農業區
查證結果	違規	變異類型	堆置土石方
內容描述	疑似未經申請堆置土石		
現地照片

<p>疑似未經申請堆置土石</p>

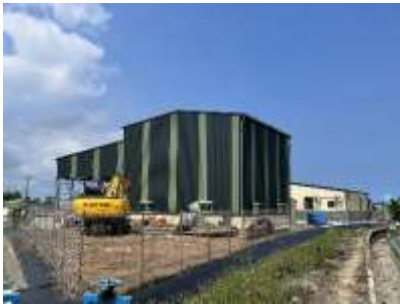
回報資訊			
權責單位	嘉義縣義竹鄉公所	查報日期	2023/06/15
土地使用類型	非都市土地	土地使用分區	特定農業區
查證結果	違規	變異類型	新增水域(魚塭或水塘)
內容描述	變異點位置經現勘為魚塭，旁有水泥鋪面、建物，以鐵圍籬包覆。		
現地照片

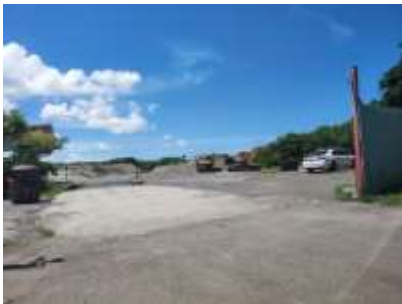
回報資訊			
權責單位	臺南市安定區公所	查報日期	2023/07/03
土地使用類型	非都市土地	土地使用分區	特定農業區
查證結果	違規	變異類型	移除水域(魚塭或水塘)
內容描述	移除魚塭變成砂石堆置場		
現地照片

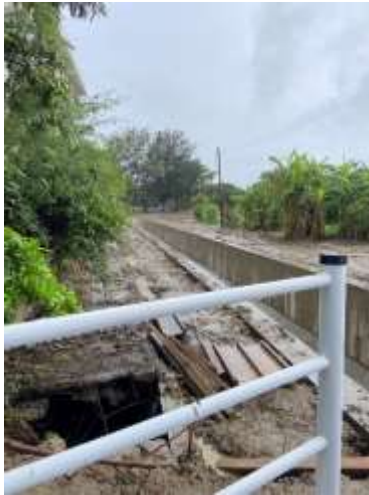
回報資訊			
權責單位	屏東縣恆春鎮公所	查報日期	2023/06/12
土地使用類型	都市土地	土地使用分區	農業區
查證結果	違規	變異類型	河道變化
內容描述	興建排水溝。		
現地照片

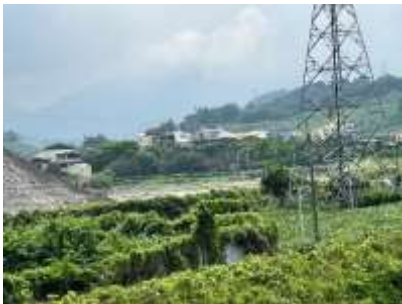
回報資訊			
權責單位	苗栗縣卓蘭鎮公所	查報日期	2023/05/30
土地使用類型	都市土地	土地使用分區	
查證結果	違規	變異類型	採礦變化
內容描述	現場堆置砂石前經苗栗縣政府 112 年 3 月 28 日府地用字第 1120079920 號函認有違反區域計畫法第 15 條非都市土地使用管制規定，檢送原卷資料影本 1 份，依區域計畫法第 22 條規定，移請臺灣苗栗地方檢察署偵辦在案。		
現地照片

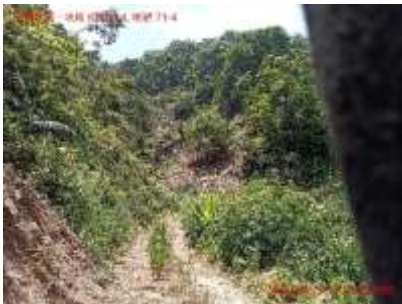
回報資訊			
權責單位	苗栗縣公館鄉公所	查報日期	2023/05/30
土地使用類型	非都市土地	土地使用分區	山坡地保育區
查證結果	違規	變異類型	自然植被改變
內容描述	疑似開挖道路。		
現地照片

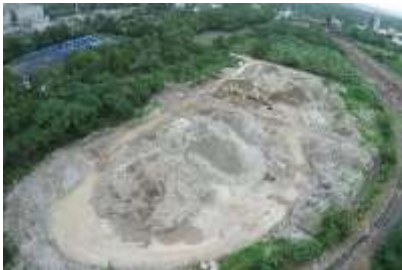
<p style="text-align: center;">查核現況-2</p>

回報資訊			
權責單位	花蓮縣新城鄉公所	查報日期	2023/05/15
土地使用類型	都市土地	土地使用分區	農業區
查證結果	違規	變異類型	堆置土石方
內容描述	堆土及挖掘		
現地照片

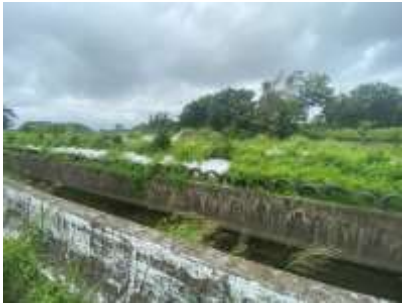
回報資訊			
權責單位	新竹縣竹北市公所	查報日期	2023/05/31
土地使用類型	非都市土地	土地使用分區	特定農業區
查證結果	違規	變異類型	其他
內容描述	放置貨櫃屋及農地覆蓋帆布		
現地照片

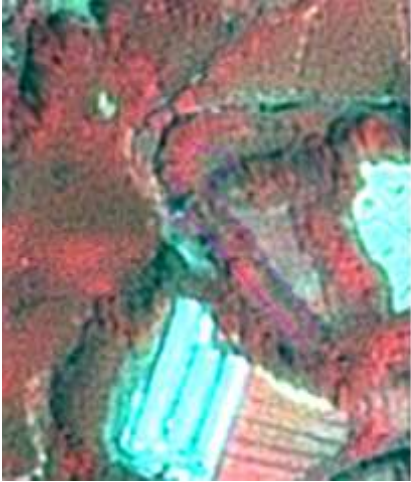
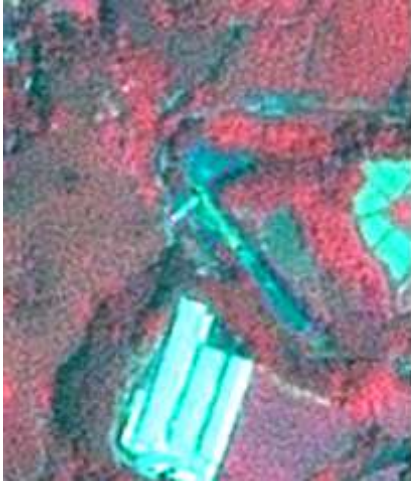
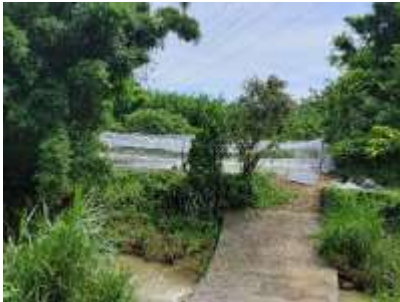
第 11206 期全國區域變異（編號 K0511206031）查證回報成果

回報資訊			
權責單位	苗栗縣銅鑼鄉公所	查報日期	2023/07/04
土地使用類型	非都市土地	土地使用分區	山坡地保育區
查證結果	違規	變異類型	新增水域(魚塭或水塘)
內容描述	新設魚池		
現地照片

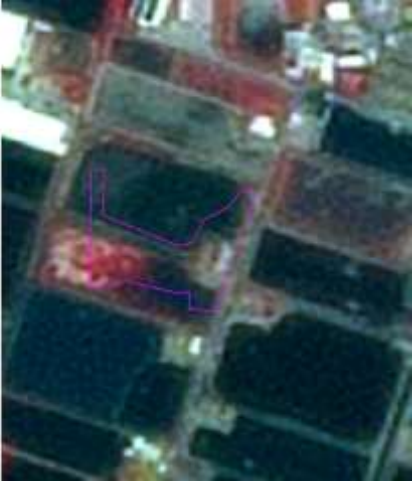
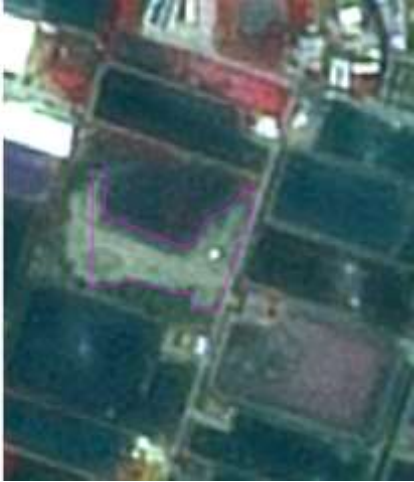
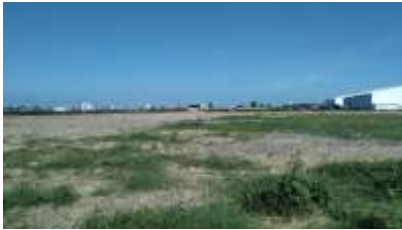
第 11206 期全國區域變異（編號 S1911206062）查證回報成果

回報資訊			
權責單位	高雄市湖內區公所	查報日期	2023/06/27
土地使用類型	都市土地	土地使用分區	
查證結果	違規	變異類型	移除水域(漁塭或水塘)
內容描述	現場填置營建廢棄物，違反農地農用。		
現地照片

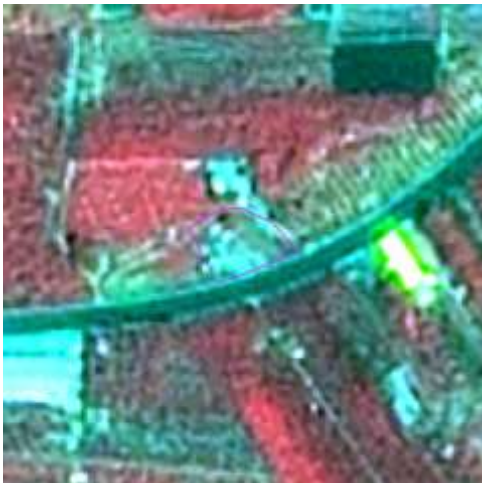
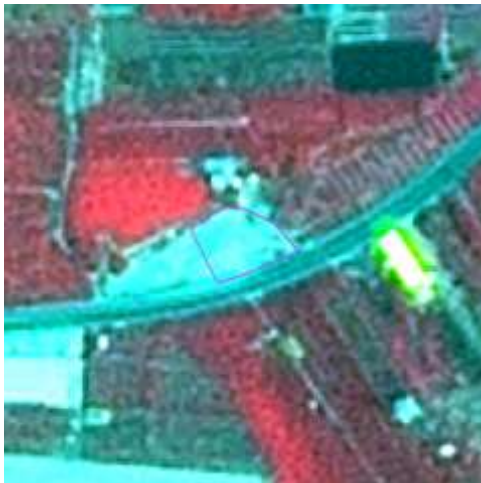
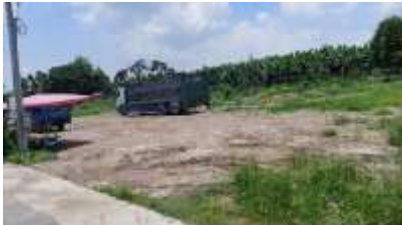
第 11206 期全國區域變異（編號 T1311206016）查證回報成果

回報資訊			
權責單位	屏東縣內埔鄉公所	查報日期	2023/06/09
土地使用類型	非都市土地	土地使用分區	一般農業區
查證結果	違規	變異類型	整地
內容描述	改筆地號現況正在填土整地中		
現地照片

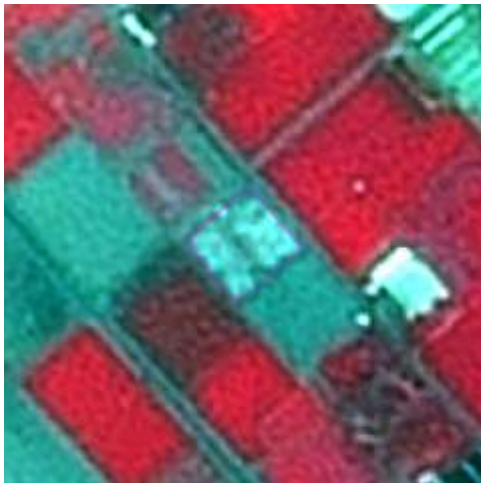
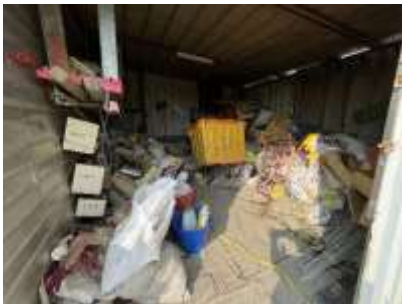
第 11206 期全國區域變異（編號 N0411206097）查證回報成果

回報資訊			
權責單位	彰化縣北斗鎮公所	查報日期	2023/06/14
土地使用類型	非都市土地	土地使用分區	特定農業區
查證結果	違規	變異類型	自然植被改變
內容描述	一、本所於 112 年 6 月 12 日上午 9:30 至現地勘查。 二、經查該現地目前無種植作物。 三、現地有貨櫃屋(用磚塊墊高)、貼皮屋(無固定基礎)、及有數個棧木板，另外鐵皮屋內置放農機具等物品。		
現地照片

<p style="text-align: center;">置放農機具物品</p>

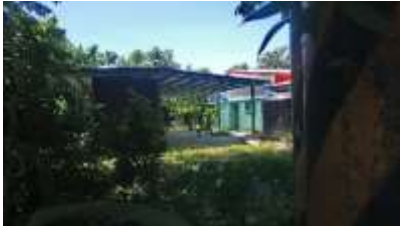
第 11207 期全國區域變異（編號 V0111207009）查證回報成果

回報資訊			
權責單位	臺東縣臺東市公所	查報日期	2023/07/05
土地使用類型	都市土地	土地使用分區	農業區
查證結果	違規	變異類型	新增建物
內容描述	新增建物		
現地照片

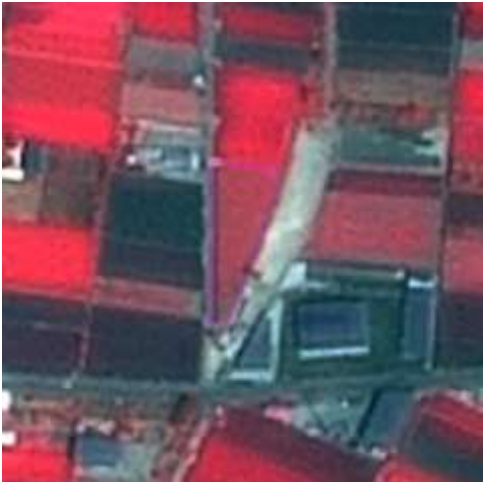
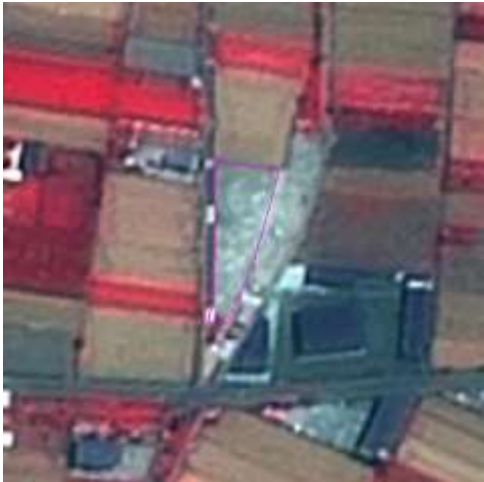
第 11207 期全國區域變異（編號 S0811207024）查證回報成果

權責單位	高雄市林園區公所	查報日期	2023/07/19
土地使用類型	都市土地	土地使用分區	農業區
查證結果	違規	變異類型	整地
內容描述	整地		
現地照片

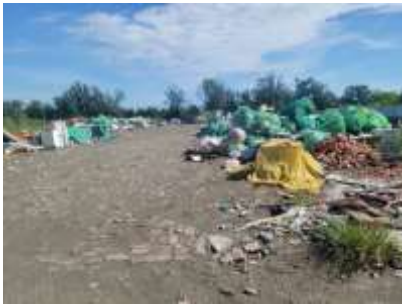
第 11207 期全國區域變異（編號 P1811207020）查證回報成果

回報資訊			
權責單位	雲林縣四湖鄉公所	查報日期	2023/07/05
土地使用類型	非都市土地	土地使用分區	一般農業區
查證結果	違規	變異類型	傾倒廢棄物
內容描述	該地違規堆置廢棄物		
現地照片

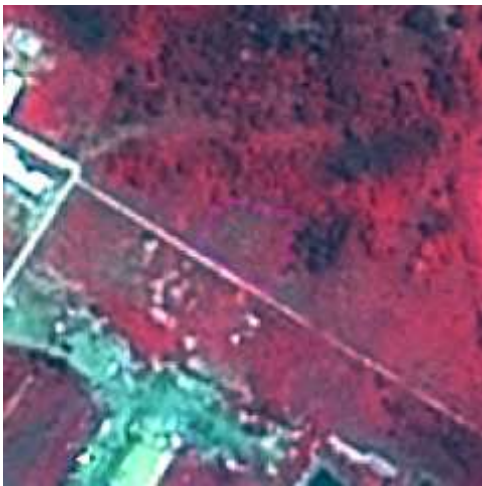
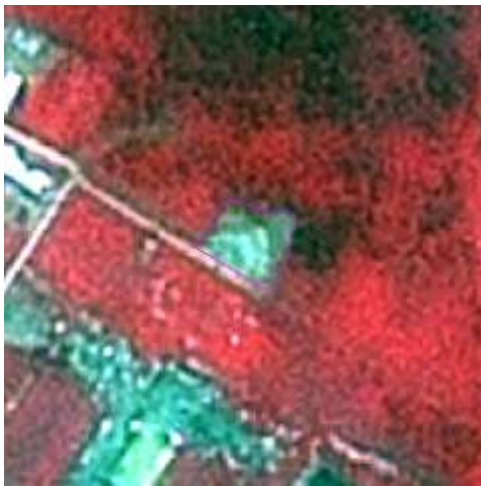
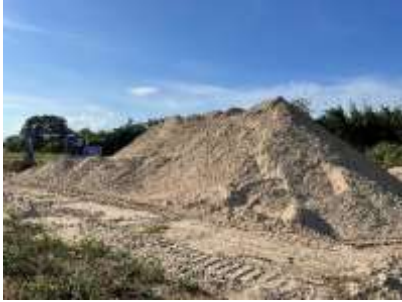
第 11207 期全國區域變異（編號 10611207002）查證回報成果

回報資訊			
權責單位	金門國家公園管理處	查報日期	2023/07/20
土地使用類型	國家公園	土地使用分區	第二類一般管制區
查證結果	違規	變異類型	堆置土石方
內容描述	土地堆放砂土石案，本處查無申請資料可稽，將依程序函請土地所有權人協助說明，以釐清案情，並據以續辦。

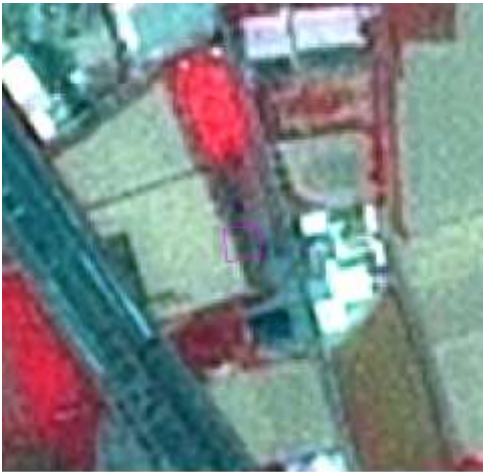
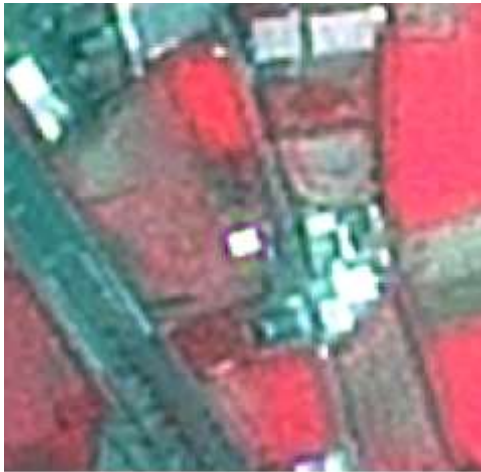
第 11207 期全國區域變異（編號 R2011207021）查證回報成果

回報資訊			
權責單位	臺南市新市區公所	查報日期	2023/07/19
土地使用類型	非都市土地	土地使用分區	特定農業區
查證結果	違規	變異類型	其他
內容描述	現場置放貨櫃屋及有頂遮棚。

現場置放貨櫃屋及有頂遮棚。

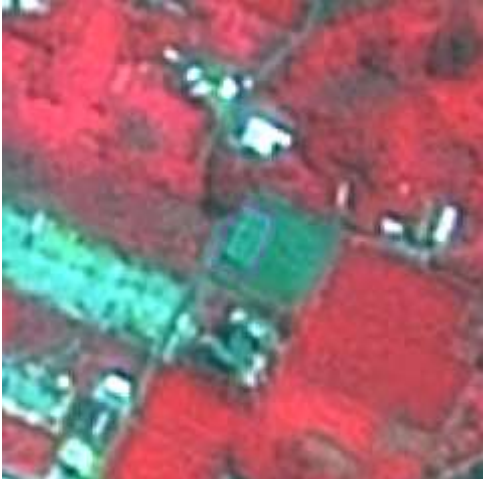
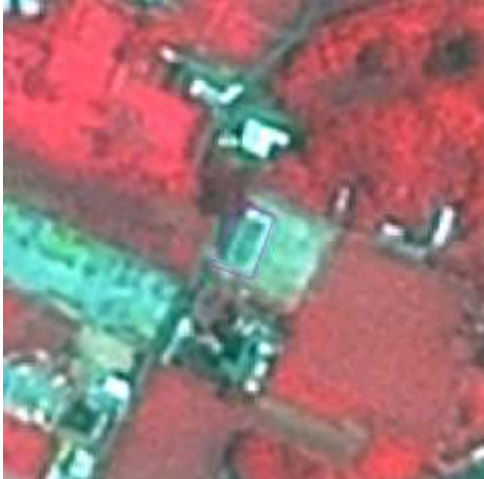
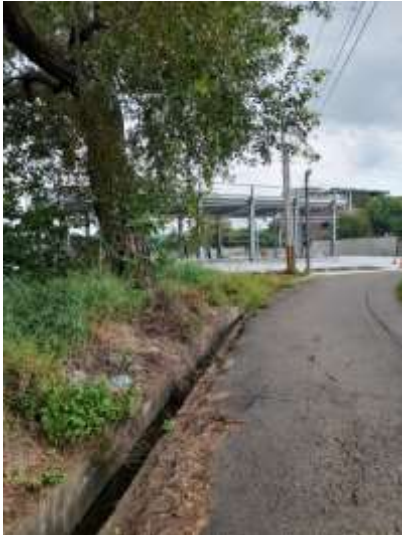
第 11208 期全國區域變異（編號 K0911208015）查證回報成果

回報資訊			
權責單位	苗栗縣竹南鎮公所	查報日期	2023/08/14
土地使用類型	非都市土地	土地使用分區	一般農業區
查證結果	違規	變異類型	新增建物
內容描述	現場為建物鋼架搭設中		
現地照片

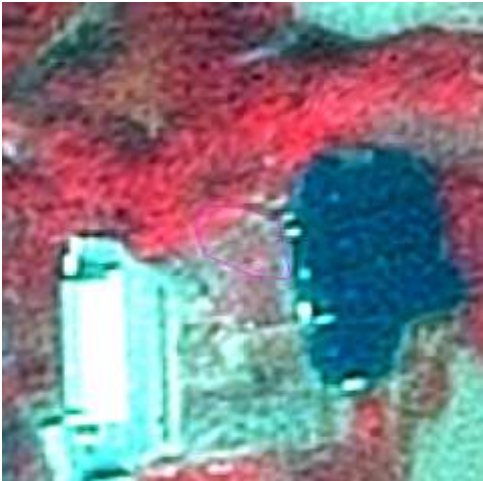
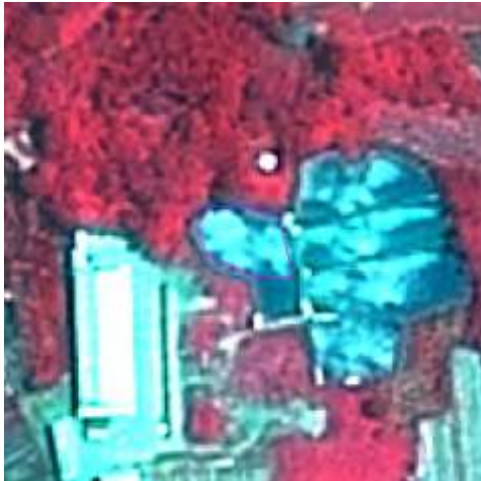
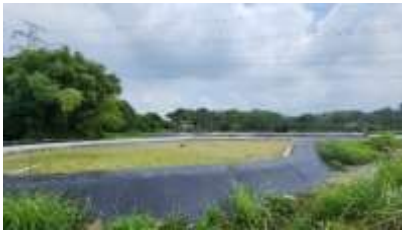
第 11208 期全國區域變異（編號 Q1411208048）查證回報成果

回報資訊			
權責單位	嘉義縣中埔鄉公所	查報日期	2023/09/23
土地使用類型	非都市土地	土地使用分區	特定農業區
查證結果	違規	變異類型	新增水域(漁塭或水塘)
內容描述	增設養殖漁塭		
現地照片

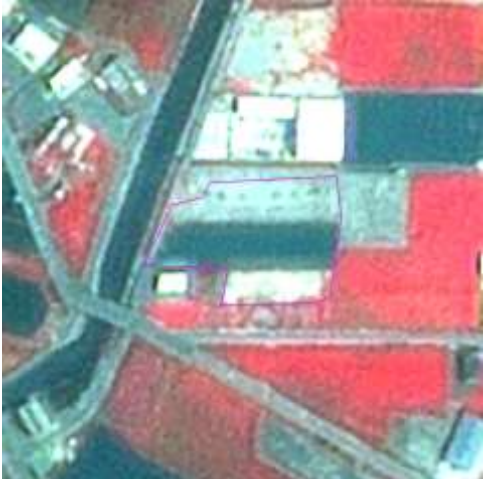
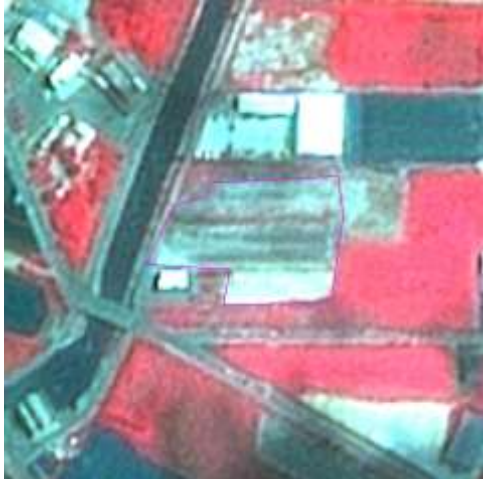
第 11208 期全國區域變異（編號 P1311208079）查證回報成果

回報資訊			
權責單位	雲林縣麥寮鄉公所	查報日期	2023/08/18
土地使用類型	非都市土地	土地使用分區	一般農業區
查證結果	違規	變異類型	移除水域(漁塭或水塘)
內容描述	填土		
現地照片

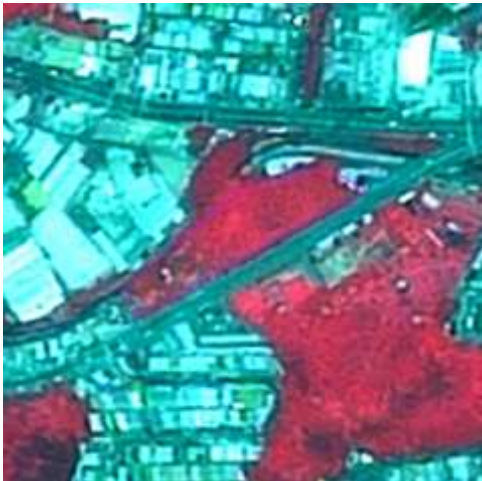
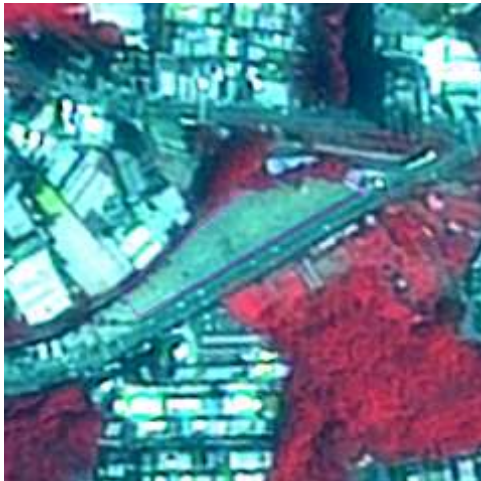
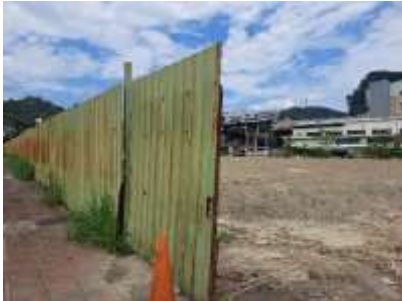
第 11208 期全國區域變異（編號 F1711208011）查證回報成果

回報資訊			
權責單位	新北市樹林區公所	查報日期	2023/08/11
土地使用類型	非都市土地	土地使用分區	特定農業區
查證結果	違規	變異類型	整地
內容描述	大面積整地		
現地照片

大面積整地

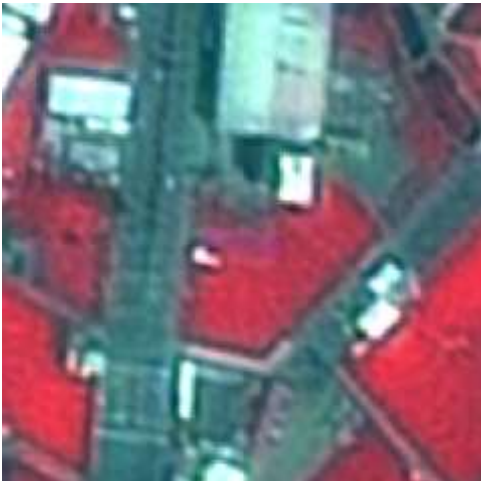
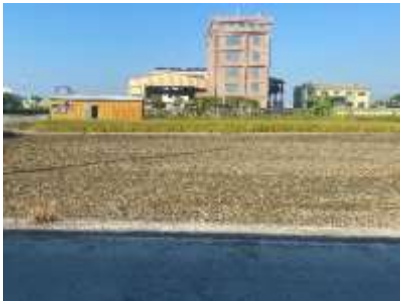
第 11208 期全國區域變異（編號 K0211208013）查證回報成果

回報資訊			
權責單位	苗栗縣苑裡鎮公所	查報日期	2023/11/08
土地使用類型	非都市土地	土地使用分區	特定農業區
查證結果	違規	變異類型	作物變化
內容描述	作物變化		
現地照片

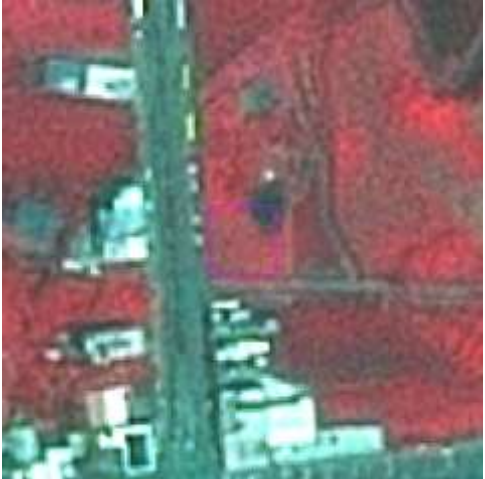
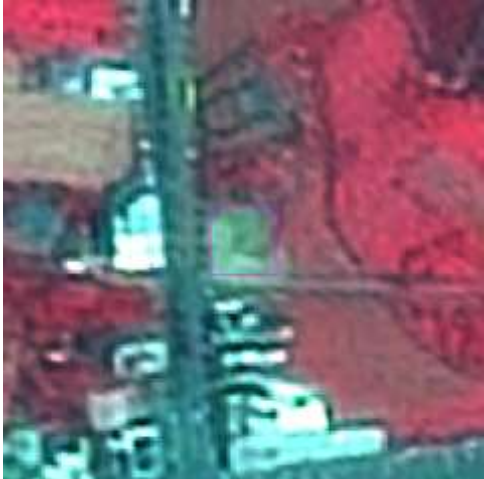
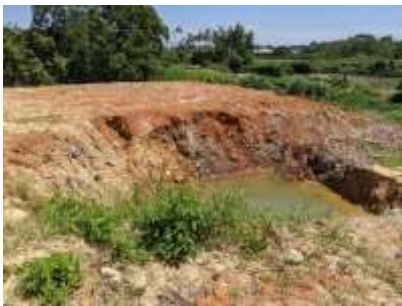
第 11208 期全國區域變異（編號 J0611208015）查證回報成果

回報資訊			
權責單位	新竹縣湖口鄉公所	查報日期	2023/08/15
土地使用類型	都市土地	土地使用分區	
查證結果	違規	變異類型	自然植被改變
內容描述	開挖土石		
現地照片

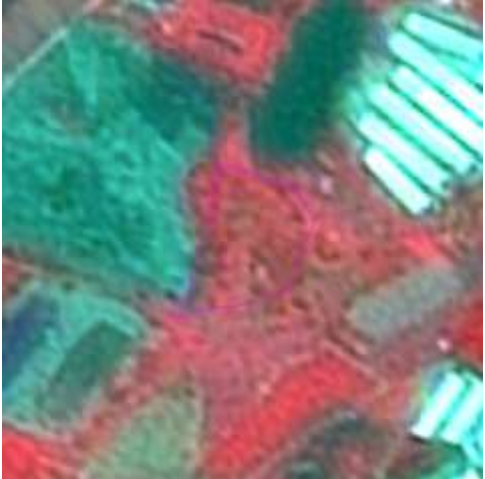
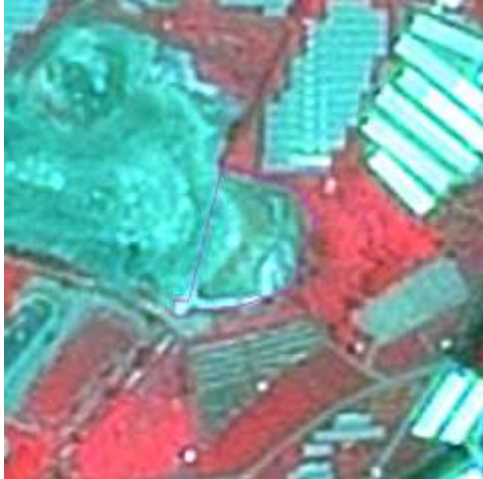
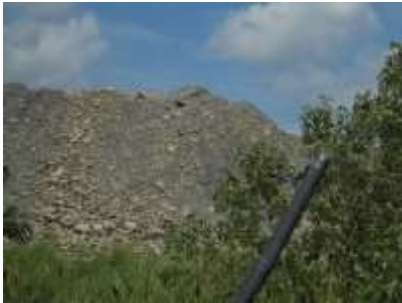
第 11208 期全國區域變異（編號 T1111208110）查證回報成果

回報資訊			
權責單位	屏東縣高樹鄉公所	查報日期	2023/09/06
土地使用類型	非都市土地	土地使用分區	一般農業區
查證結果	違規	變異類型	堆置土石方
內容描述	堆置土石方		
現地照片

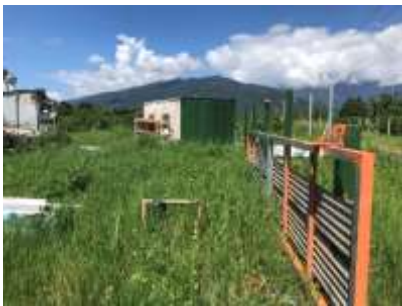
圖 5

回報資訊			
權責單位	臺東縣臺東市公所	查報日期	2023/08/23
土地使用類型	非都市土地	土地使用分區	特定農業區
查證結果	違規	變異類型	其他
內容描述	外圍有鐵皮柵欄、內部有雜物及類似鐵皮貨櫃等		
現地照片

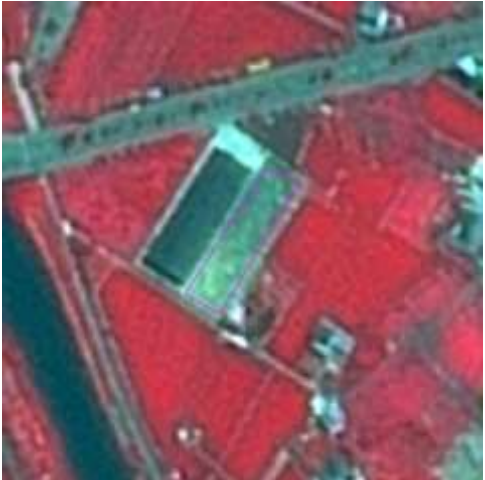
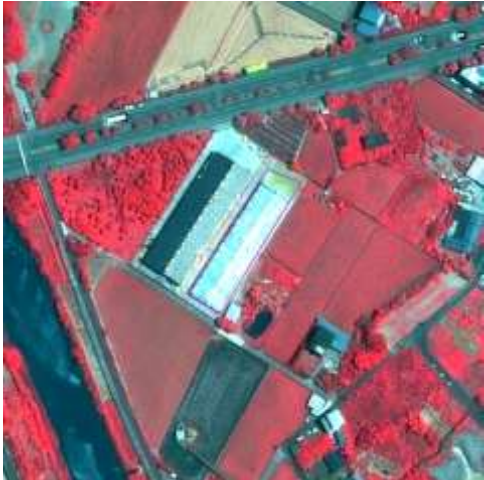
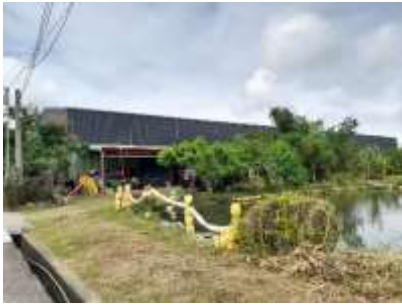
回報資訊			
權責單位	苗栗縣竹南鎮公所	查報日期	2023/10/20
土地使用類型	非都市土地	土地使用分區	特定農業區
查證結果	違規	變異類型	新增建物
內容描述	變異位置上新增一座佔地極廣之鐵皮屋。圖片 2 之左側為原先即有的鐵皮屋。		
現地照片

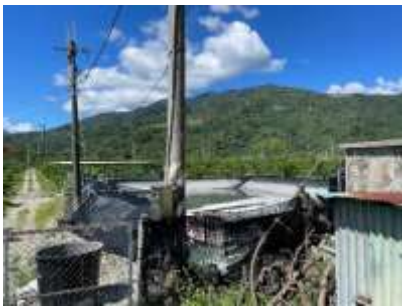
回報資訊			
權責單位	臺東縣臺東市公所	查報日期	2023/09/21
土地使用類型	非都市土地	土地使用分區	特定農業區
查證結果	違規	變異類型	新增水域(漁塭或水塘)
內容描述	新增水塘		
現地照片

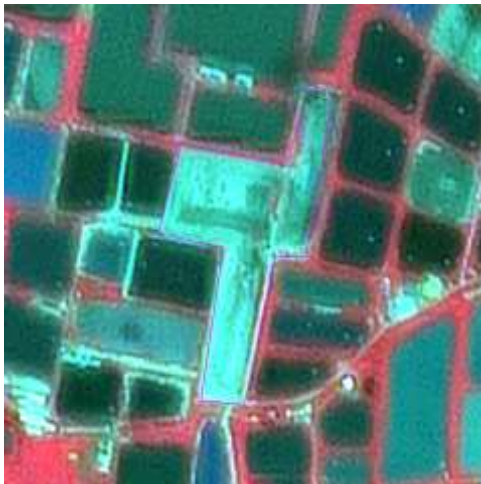
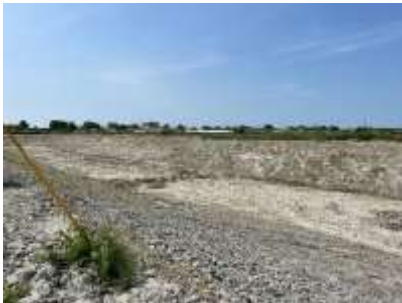
回報資訊			
權責單位	臺南市學甲區公所	查報日期	2023/10/03
土地使用類型	非都市土地	土地使用分區	一般農業區
查證結果	違規	變異類型	移除水域(漁塭或水塘)
內容描述	現場回填土方，另據案主描述已提出申請太陽光電專區，依據臺南市政府 112 年 9 月 14 日府都區字第 1121108188A 號函，惟現場無法辨識申請範圍等詳細資料。 且依目視現場變異處亦含學甲寮段 283-317、320、323、366、365、364、392、466、467 等地號。		
現地照片

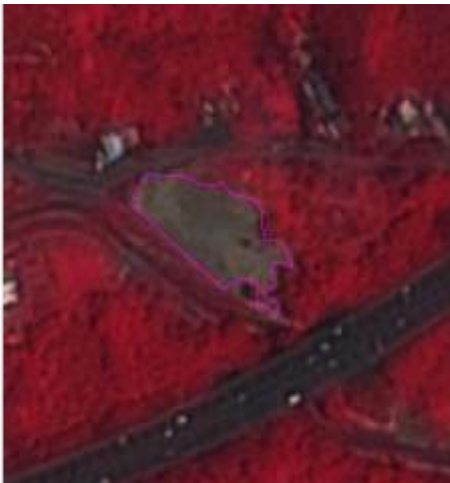
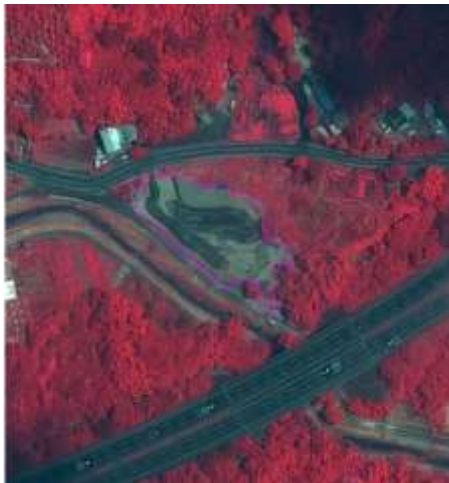
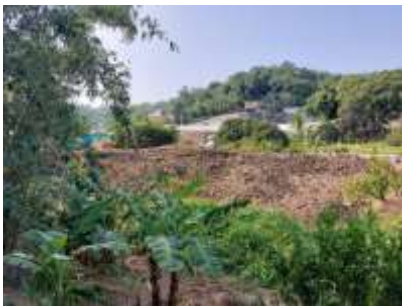
回報資訊			
權責單位	新竹縣寶山鄉公所	查報日期	2023/10/26
土地使用類型	非都市土地	土地使用分區	特定農業區
查證結果	違規	變異類型	整地
內容描述	疑似開發案之先期整地。		
現地照片

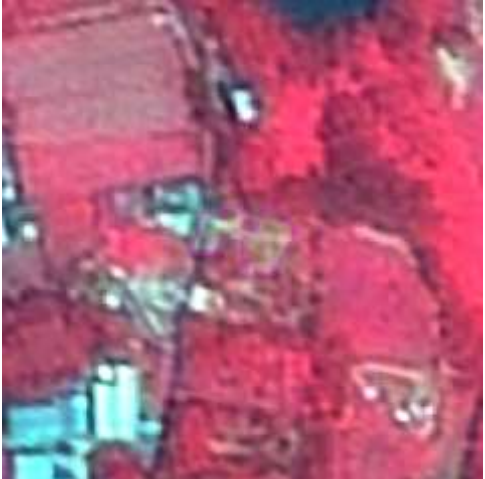
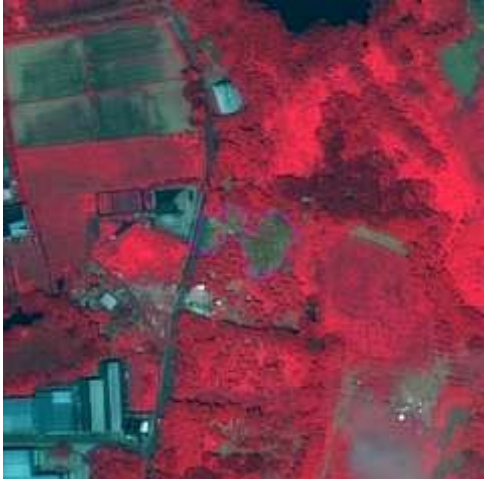
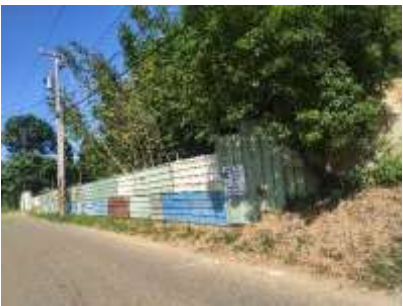
回報資訊			
權責單位	桃園市平鎮區公所	查報日期	2023/09/22
土地使用類型	非都市土地	土地使用分區	特定農業區
查證結果	違規	變異類型	作物變化
內容描述	現況整地、堆放雜物及鐵皮圍欄。		
現地照片

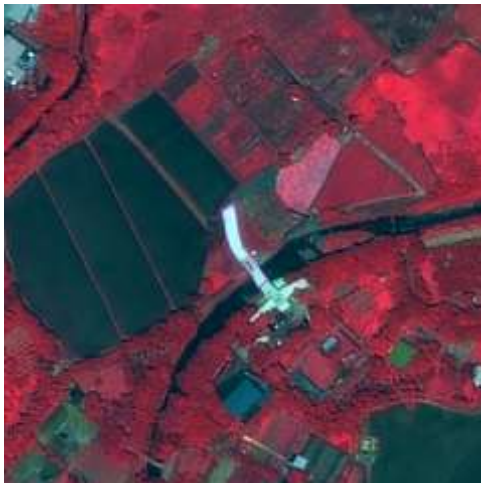
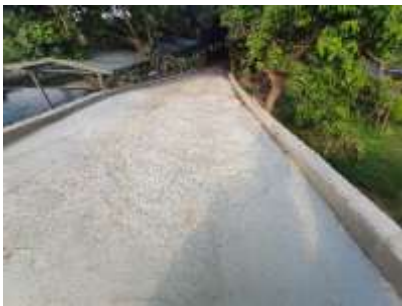
回報資訊			
權責單位	桃園市平鎮區公所	查報日期	2023/09/22
土地使用類型	非都市土地	土地使用分區	特定農業區
查證結果	違規	變異類型	道路變化
內容描述	現況水泥鋪面		
現地照片

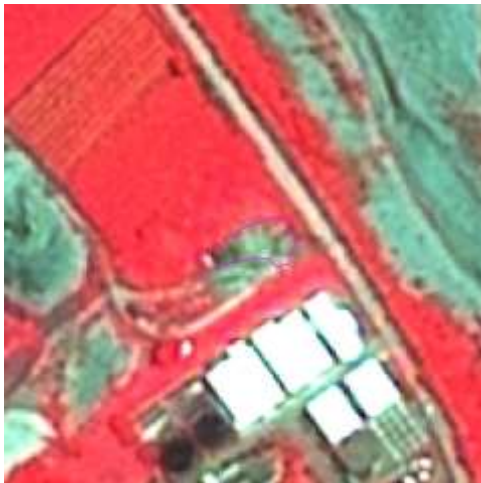
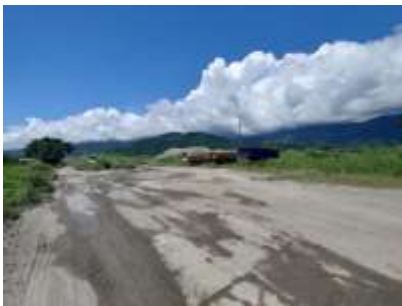
回報資訊			
權責單位	臺東縣太麻里鄉公所	查報日期	2023/09/25
土地使用類型	非都市土地	土地使用分區	一般農業區
查證結果	違規	變異類型	自然植被改變
內容描述	農地做砂石場範圍停放砂石車		
現地照片

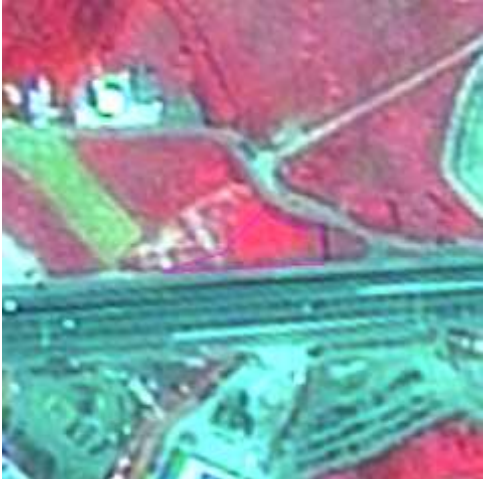
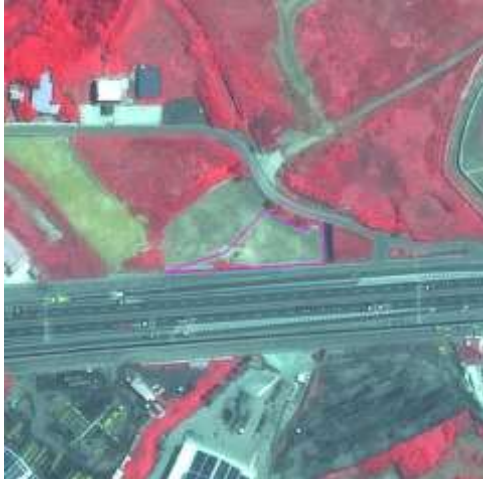
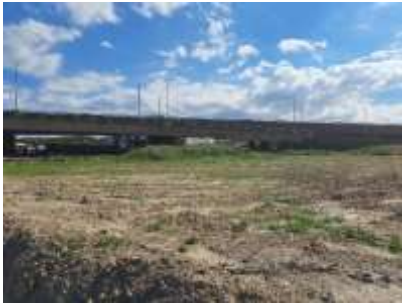
回報資訊			
權責單位	桃園市觀音區公所	查報日期	2023/09/23
土地使用類型	非都市土地	土地使用分區	一般農業區
查證結果	違規	變異類型	傾倒廢棄物、土
內容描述	堆置外來土石		
現地照片

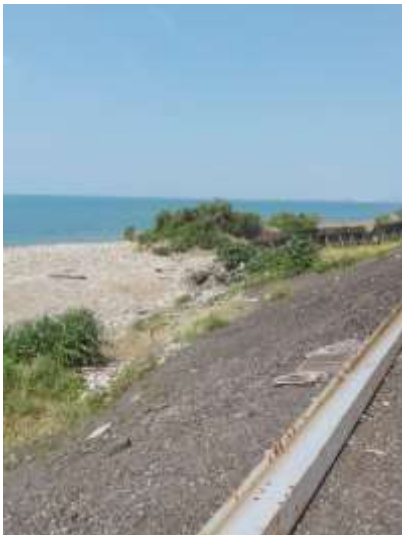
回報資訊			
權責單位	新北市林口區公所	查報日期	2023/09/19
土地使用類型	都市土地	土地使用分區	
查證結果	違規	變異類型	傾倒廢棄物
內容描述	現況照來看，乾枯樹枝樹木以及垃圾一堆。		
現地照片

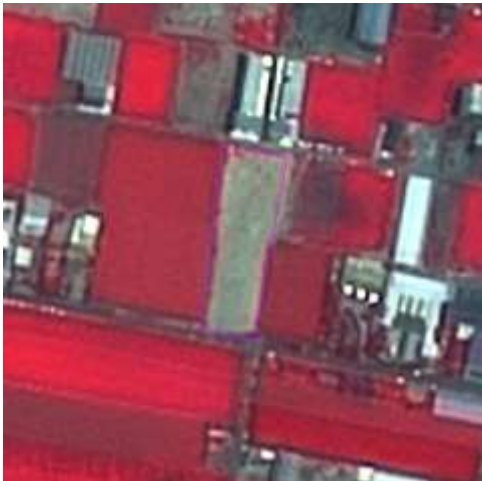
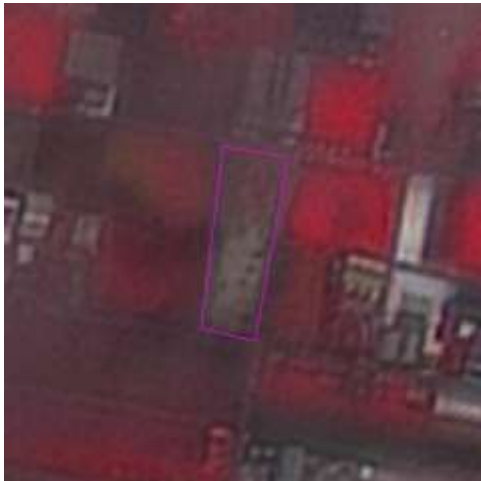
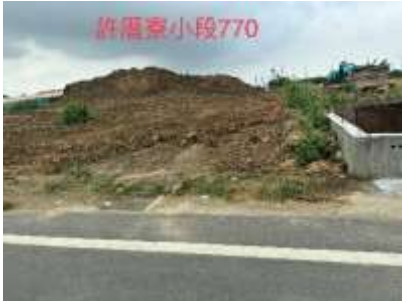
回報資訊			
權責單位	雲林縣麥寮鄉公所	查報日期	2023/09/20
土地使用類型	非都市土地	土地使用分區	一般農業區
查證結果	違規	變異類型	堆置土石方
內容描述	疑似填土方		
現地照片

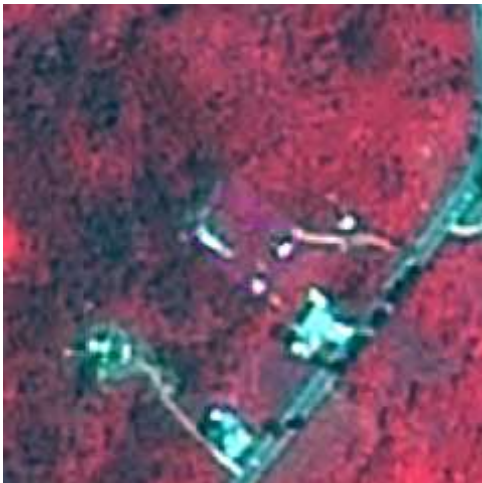
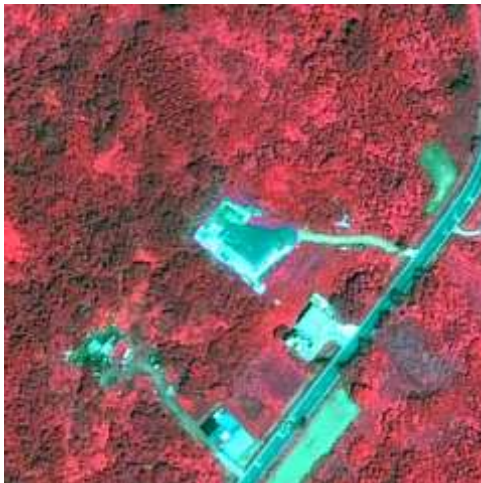
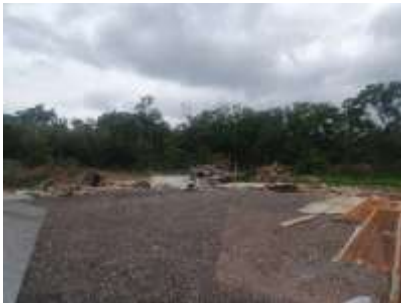
回報資訊			
權責單位	金門縣金城鎮公所	查報日期	2023/09/07
土地使用類型	都市土地	土地使用分區	
查證結果	違規	變異類型	其他
內容描述	疑似鋪設瀝青刨除料並放置貨櫃及材料等，已於 112.09.07 汁建字第 1120013277 號函報金門縣政府核處。		
現地照片

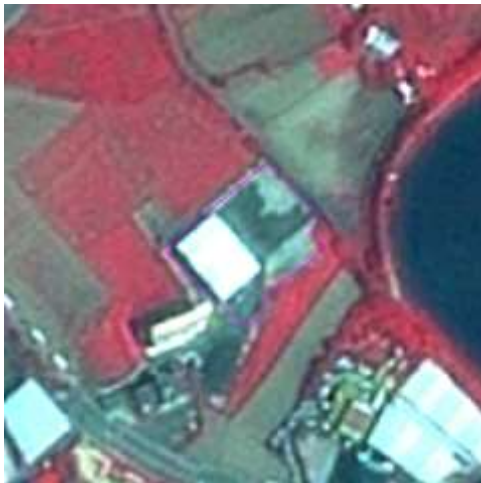
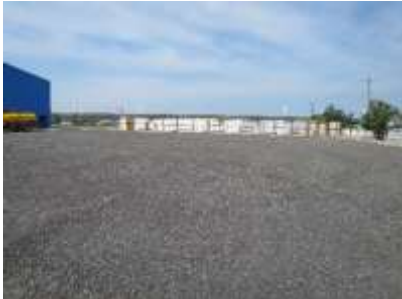
回報資訊			
權責單位	桃園市蘆竹區公所	查報日期	2023/10/17
土地使用類型	非都市土地	土地使用分區	一般農業區
查證結果	違規	變異類型	新增建物
內容描述	760,760-2 地號新增鐵皮建物，施設水泥擋土牆，鋪設柏油渣地坪，堆放柏油渣及停放工程車。		
現地照片

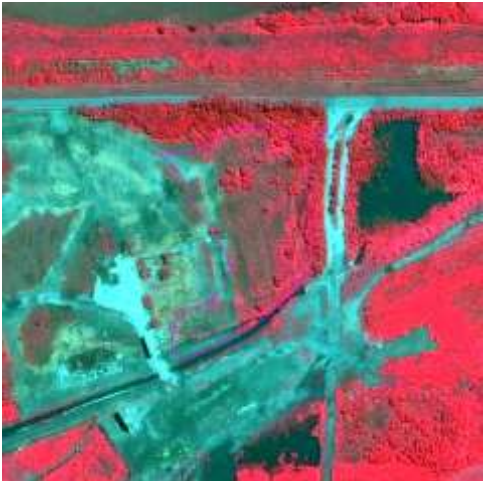
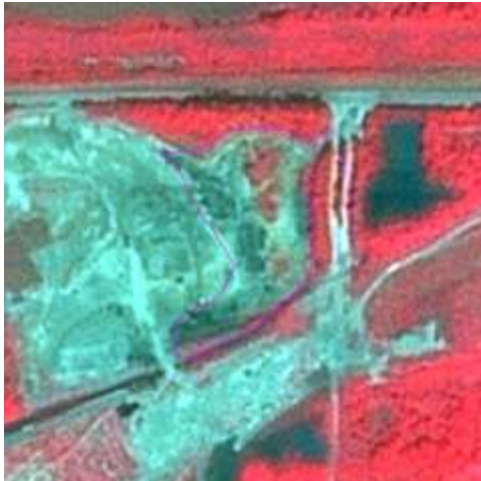
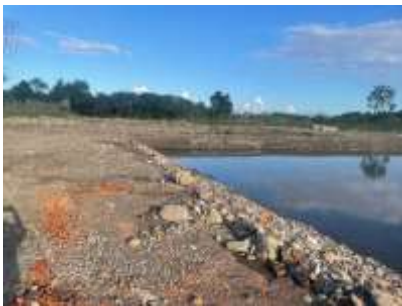
回報資訊			
權責單位	宜蘭縣三星鄉公所	查報日期	2023/11/03
土地使用類型	非都市土地	土地使用分區	特定農業區
查證結果	違規	變異類型	新增水域(漁塭或水塘)
內容描述	開挖水池		
現地照片

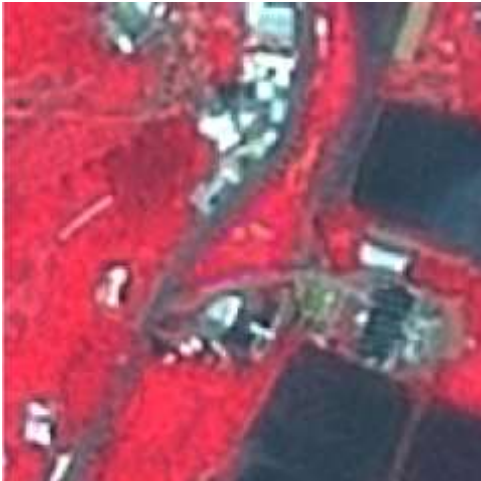
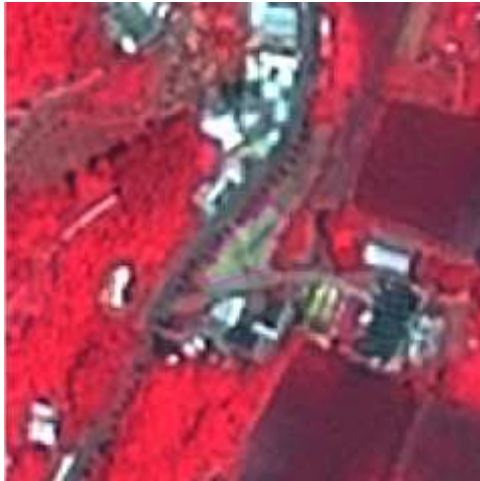
回報資訊			
權責單位	花蓮縣玉里鎮公所	查報日期	2023/11/22
土地使用類型	都市土地	土地使用分區	農業區
查證結果	違規	變異類型	整地
內容描述	怪手整地		
現地照片	  <p style="text-align: center;">整地</p>

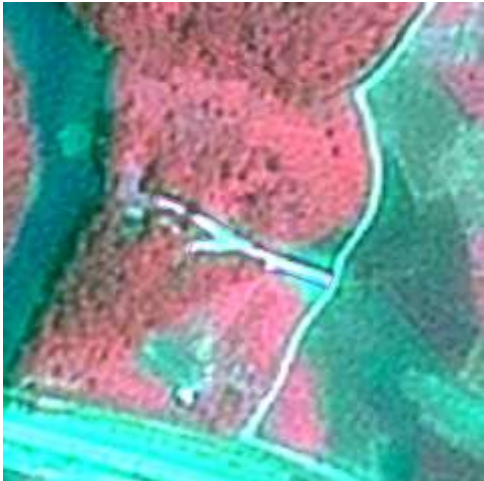
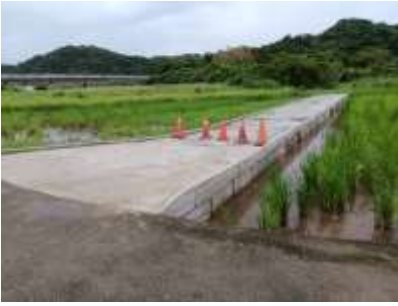
新社田寮小段 101,769 地號現況照 3

回報資訊			
權責單位	新北市貢寮區公所	查報日期	2023/10/11
土地使用類型	都市土地	土地使用分區	農業區
查證結果	違規	變異類型	道路變化
內容描述	民眾敘述租用國有土地新社田寮小段 769 地號做通往袋地新社田寮小段 101 地號等土地通行道路使用,未向事業目的單位申請核准		
現地照片

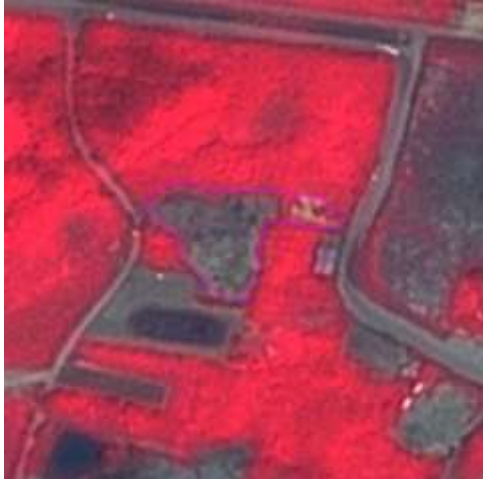
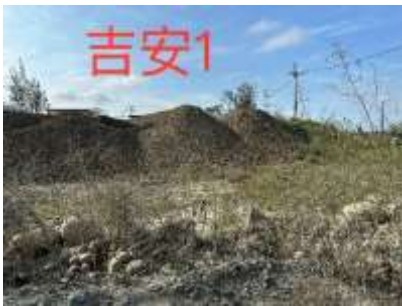
回報資訊			
權責單位	雲林縣麥寮鄉公所	查報日期	2023/10/23
土地使用類型	非都市土地	土地使用分區	一般農業區
查證結果	違規	變異類型	傾倒廢棄物、土
內容描述	現場疑似堆置大量土方且工班有工班正在運作		
現地照片

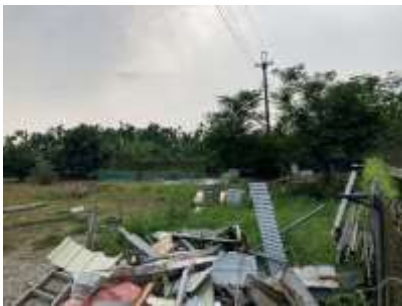
回報資訊			
權責單位	屏東縣萬巒鄉公所	查報日期	2023/10/27
土地使用類型	非都市土地	土地使用分區	一般農業區
查證結果	違規	變異類型	傾倒廢棄物
內容描述	現地未種植作物，放置廢棄物使用		
現地照片

<p>現地未種植作物，放置廢棄物使用</p>

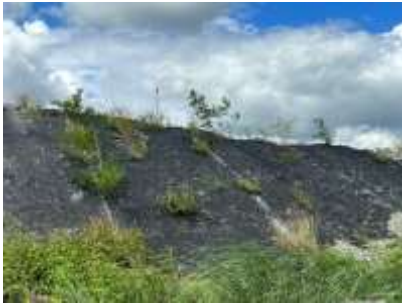
第 11210 期全國區域變異（編號 U0311210010）查證回報成果

回報資訊			
權責單位	花蓮縣玉里鎮公所	查報日期	2023/10/13
土地使用類型	非都市土地	土地使用分區	一般農業區
查證結果	違規	變異類型	堆置土石方
內容描述	現場堆置砂石，未作農業使用。		
現地照片

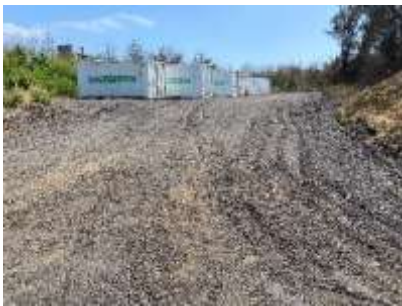
第 11210 期全國區域變異（編號 X0111210027）查證回報成果

回報資訊			
權責單位	澎湖縣馬公市公所	查報日期	2023/10/12
土地使用類型	非都市土地	土地使用分區	一般農業區
查證結果	違規	變異類型	其他
內容描述	放置貨櫃		
現地照片

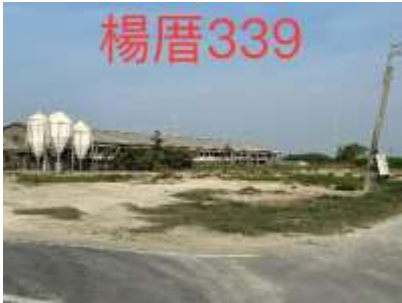
第 11211 期全國區域變異（編號 P1311211028）查證回報成果

回報資訊			
權責單位	雲林縣麥寮鄉公所	查報日期	2023/11/08
土地使用類型	非都市土地	土地使用分區	一般農業區
查證結果	違規	變異類型	移除水域(漁塭或水塘)
內容描述	疑似水池遭填平		
現地照片

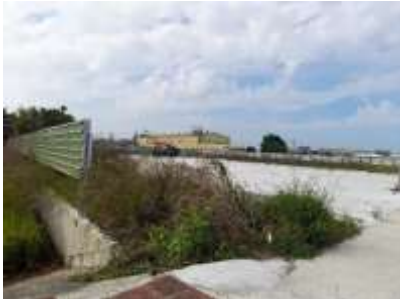
第 11211 期全國區域變異（編號 K0911211028）查證回報成果

回報資訊			
權責單位	苗栗縣竹南鎮公所	查報日期	2023/11/10
土地使用類型	都市土地	土地使用分區	
查證結果	違規	變異類型	整地
內容描述	現況為大片水泥地		
現地照片

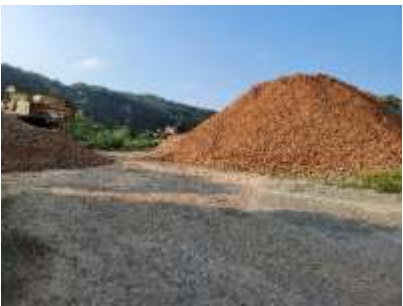
第 11211 期全國區域變異（編號 K0511211015）查證回報成果

回報資訊			
權責單位	苗栗縣銅鑼鄉公所	查報日期	2023/11/23
土地使用類型	非都市土地	土地使用分區	特定農業區
查證結果	違規	變異類型	堆置土石方
內容描述	堆置土石土石		
現地照片

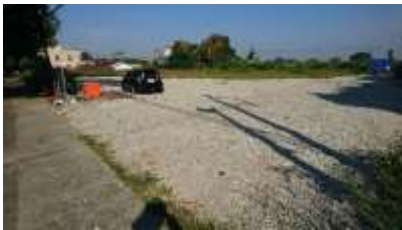
第 11211 期全國區域變異（編號 R0311211037）查證回報成果

回報資訊			
權責單位	臺南市白河區公所	查報日期	2023/11/15
土地使用類型	非都市土地	土地使用分區	一般農業區
查證結果	違規	變異類型	其他
內容描述	該地鋪設碎水泥塊作為停車場，現場並有擺放貨櫃兩個。		
現地照片

<p>鋪設水泥塊做停車場</p>

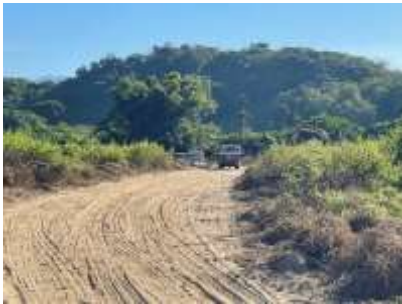
第 11212 期全國區域變異（編號 R2311212020）查證回報成果

回報資訊			
權責單位	臺南市玉井區公所	查報日期	2023/11/22
土地使用類型	非都市土地	土地使用分區	一般農業區
查證結果	違規	變異類型	道路變化
內容描述	現場勘查後發現現地放置大型水管與怪手正在進行施作		
現地照片

<p style="text-align: center;">怪手與大型水管</p>

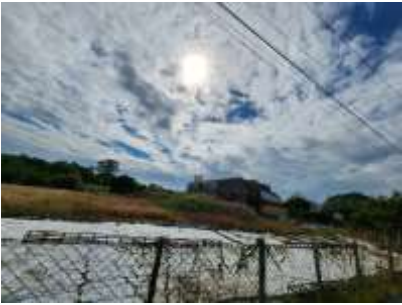
第 11212 期全國區域變異（編號 R0411212068）查證回報成果

回報資訊			
權責單位	臺南市柳營區公所	查報日期	2023/11/30
土地使用類型	非都市土地	土地使用分區	特定農業區
查證結果	違規	變異類型	自然植被改變
內容描述	鋪設帆布、置放鐵架		
現地照片

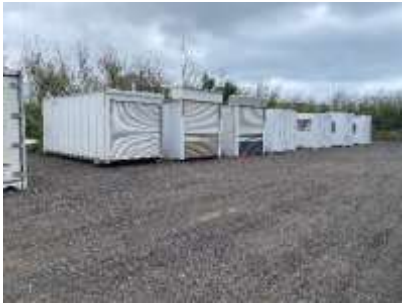
第 11212 期全國區域變異（編號 X0111212024）查證回報成果

回報資訊			
權責單位	澎湖縣馬公市公所	查報日期	2023/12/01
土地使用類型	非都市土地	土地使用分區	一般農業區
查證結果	違規	變異類型	其他
內容描述	放置貨櫃		
現地照片

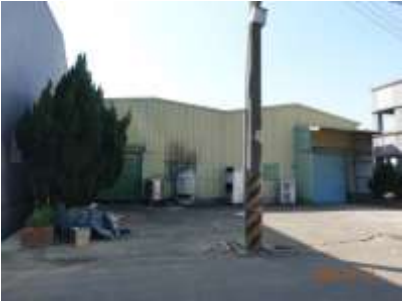
第 11201 期全國區域變異（編號 J0611201019）查證回報成果

回報資訊			
權責單位	新竹縣湖口鄉公所	查報日期	2023/02/02
土地使用類型	非都市土地	土地使用分區	特定農業區
查證結果	違規	變異類型	新增建物
農舍核准建築執照	使用執照核發日期 102 年 2 月 6 日	使用執照號碼	使用執照核發日期 102 年 2 月 6 日
內容描述	包含 1781 及 1783 地號現況均為鐵皮建物，並有鋪設水泥鋪面，另 1781 地號為已興建農舍，使用執照核發日期 102 年 2 月 6 日。		
現地照片
