附錄 3

變異點查報成果—全國區域

11201 期違規變異點查報紀錄

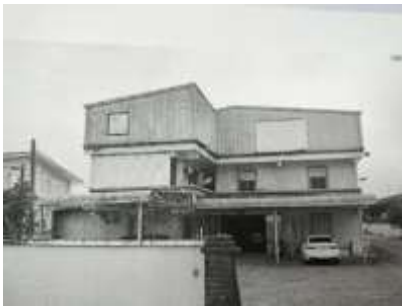
第 11201 期全國區域變異（編號 G0711201063）查證回報成果

回報資訊			
權責單位	宜蘭縣五結鄉公所	查報日期	2023/02/16
土地使用類型	非都市土地	土地使用分區	特定農業區
查證結果	違規	變異類型	其他
農舍核准建築執照	85.03.11 建局五字第 2340 號	使用執照號碼	85.07.10 建局五字第 7404 號
內容描述	新增建物、圍牆、雨遮		
現地照片

<p style="text-align: center;">圍牆、雨遮</p>

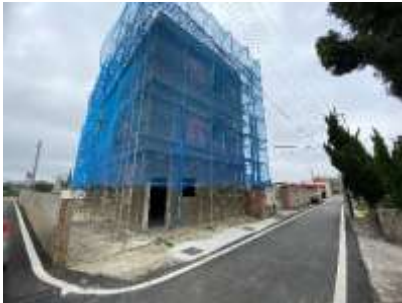
第 11202 期全國區域變異（編號 J0911202004）查證回報成果

回報資訊			
權責單位	新竹縣新豐鄉公所	查報日期	2023/02/18
土地使用類型	非都市土地	土地使用分區	特定農業區
查證結果	違規	變異類型	其他
農舍核准建築執照	82 新建都字 023 號	使用執照號碼	82 新建都字 023 號
內容描述	農舍整建、興建圍牆等		
現地照片

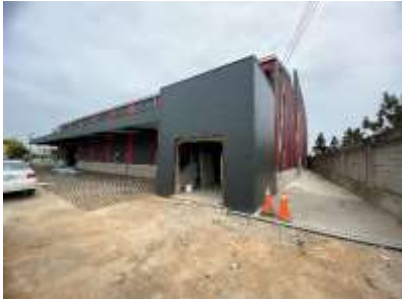
第 11203 期全國區域變異（編號 J0911203008）查證回報成果

回報資訊			
權責單位	新竹縣新豐鄉公所	查報日期	2023/03/14
土地使用類型	非都市土地	土地使用分區	特定農業區
查證結果	違規	變異類型	新增建物
農舍核准建築執照	82 新建使字 049 號	使用執照號碼	82 新建使字 049 號
內容描述	現場農舍改建及擴建鐵皮屋		
現地照片

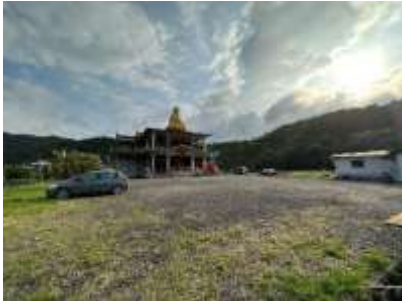
第 11203 期全國區域變異（編號 G0811203072）查證回報成果

回報資訊			
權責單位	宜蘭縣冬山鄉公所	查報日期	2023/03/17
土地使用類型	都市土地	土地使用分區	
查證結果	違規	變異類型	整地
農舍核准建築執照	(101)(5)(2)建管建字第 00343 號	使用執照號碼	(105)(12)(2)建管使字第 01158 號
內容描述	本案農舍做寺廟使用及建物面前鋪設柏油,是否有違反農業區使用情事,移請縣府查處.		
現地照片

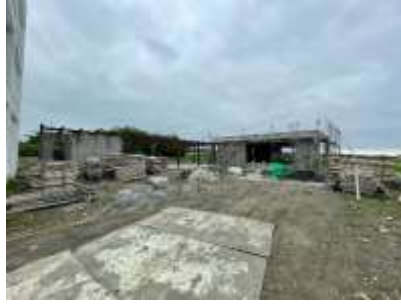
基地內(農舍後方)

變異點資訊			
變遷期別	11204 期	監測類型	全國區域
變異點編號	G0111204081	圖幅資訊	9722-2-001 下壯二
參考地籍	振興段 952 號	變異點面積	666.15 平方公尺
中心點坐標	E:327294.00 N:2737277.00		
前期衛星影像 (SPOT7) 拍攝日期 (2022/12/03)  		後期衛星影像 (SPOT7) 拍攝日期 (2023/03/10)  	
回報資訊			
權責單位	宜蘭縣宜蘭市公所	查報日期	2023/04/24
土地使用類型	都市土地	土地使用分區	
查證結果	違規	變異類型	新增建物
農舍核准建築執照	(110)(5)(20)建管建師字第 90049 號	使用執照號碼	(111)(8)(25)建管使字第 00405 號
內容描述	(111)(8)(25)建管使字第 00405 號核發使照在案； 110 年 6 月 18 日府農務字第 1100096739 號函農業設施-曬場完工檢查在案； 111 年 11 期變異點編號 G011111056 查報在案； 現況用地回填曬場面積增加及新建建物

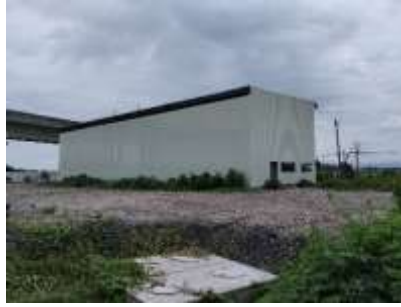
第 11205 期全國區域變異（編號 N2611205030）查證回報成果

回報資訊			
權責單位	彰化縣溪州鄉公所	查報日期	2023/06/17
土地使用類型	非都市土地	土地使用分區	特定農業區
查證結果	違規	變異類型	傾倒廢棄物
農舍核准建築執照	111 年 10 月 14 日) (111 溪鄉建字第 0013675 號	使用執照號碼	(112) 溪鄉建字第 0006384 號
內容描述	<p>本案變異範圍包含忠孝段 735、739 地號 112 年 6 月 16 日至現地現勘其變異範圍為忠孝段 735.738.739.740.741 地號，忠孝段 739 地號有 (112) 溪鄉建字第 0006384 號、原建築執照日期字號 (111 年 10 月 14 日) (111)</p> <p>溪鄉建字第 0013675 號，忠孝段 735 地號種植芭樂有一帳篷，本所農業課認無違規，忠孝段 741、740、738 地號比忠孝段 735 地號高於 45 公分，表面有碎磚塊營建廢棄物如照片所示。</p>

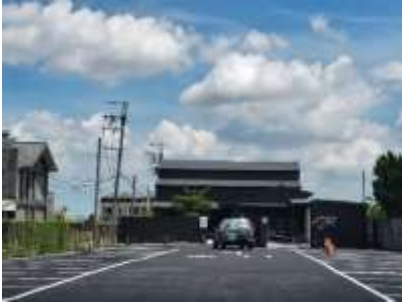
回報資訊			
權責單位	南投縣草屯鎮公所	查報日期	2023/07/26
土地使用類型	非都市土地	土地使用分區	特定農業區
查證結果	違規	變異類型	新增建物
農舍核准建築執照	100 草鎮工(造)字第 322 號	使用執照號碼	101 草鎮工(使)字第 30 號
內容描述	北投埔段 437-4 地號 1 筆特定農業區農牧用地，該地上建築物為農舍經核准領有使用執照，但現作營業使用【湫禾壽喜燒】。		
現地照片

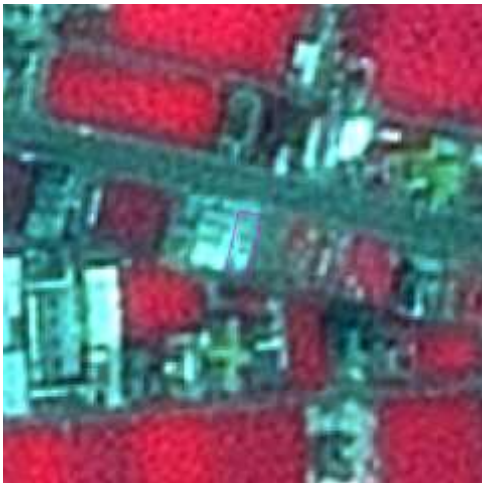
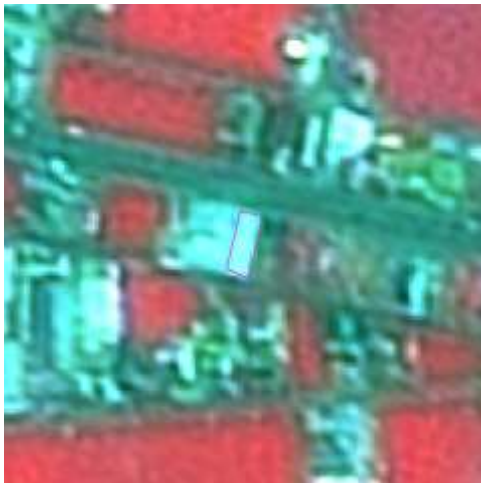
回報資訊			
權責單位	宜蘭縣宜蘭市公所	查報日期	2023/06/28
土地使用類型	都市土地	土地使用分區	
查證結果	違規	變異類型	整地
農舍核准建築執照	(109)(12)(11)建管建字第 00791 號	使用執照號碼	(111)(2)(7)建管使字第 00050 號
內容描述	110 年 8 月 4 日府農務字第 1100115535 號曬場 125.31m ² 完工檢查；變異點面積 343.51m ² ，疑似未申請新增曬場

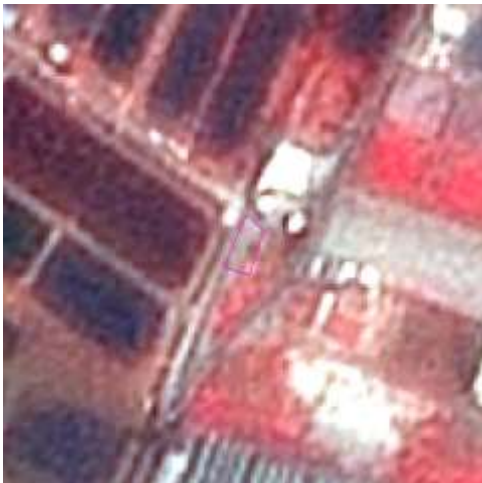
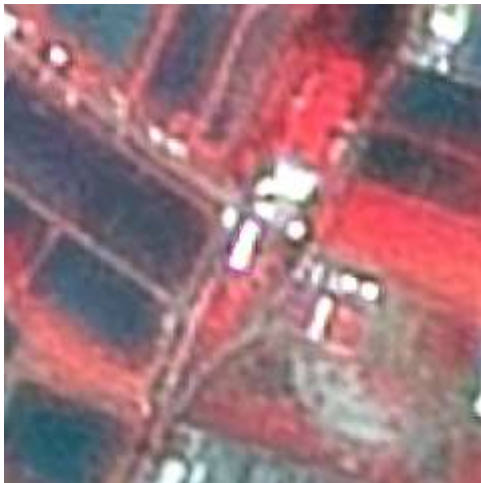
回報資訊			
權責單位	彰化縣鹿港鎮公所	查報日期	2023/08/28
土地使用類型	非都市土地	土地使用分區	一般農業區
查證結果	違規	變異類型	新增建物
農舍核准建築執照	無	使用執照號碼	84 年彰鹿建字第 14450 號使用執照
內容描述	1.經查該地號土地重測前為顏厝段顏厝小段 524-159 地號土地(已提供他筆土地興建農舍，非農舍位置)，無領有農用設施許可證明，領有農舍類型 84 年彰鹿建字第 14450 號使用執照。 2. 變異點地紅色區域現況為鐵皮建物一棟及鐵欄杆與水泥圍牆。合法使用範圍請逕洽建管單位確認。 3.本案尚查無行為人。

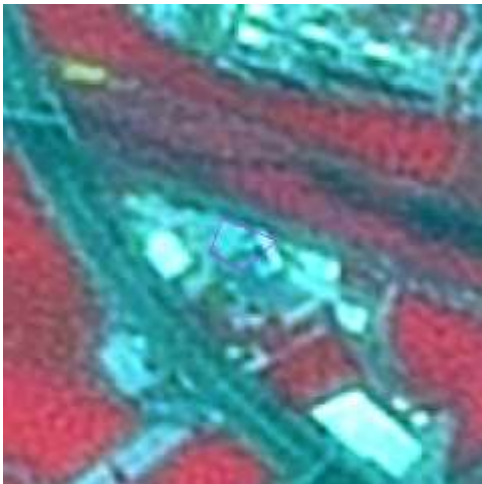
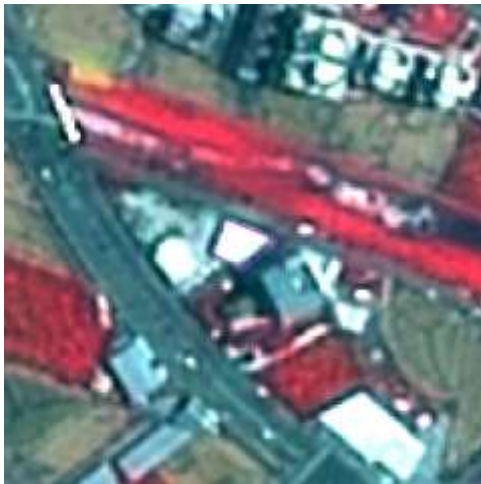
回報資訊			
權責單位	南投縣草屯鎮公所	查報日期	2023/09/21
土地使用類型	非都市土地	土地使用分區	特定農業區
查證結果	違規	變異類型	新增建物
農舍核准建築執照	83 草鎮建(造)字第 453 號	使用執照號碼	84 草鎮建(使)字第 299 號
內容描述	本案位於草屯鎮北投段 159 地號為特定農業區農牧用地，該地變異點處經查為水泥鋪面、建物、大門及停車場等，疑有不符農業使用定義。		
現地照片

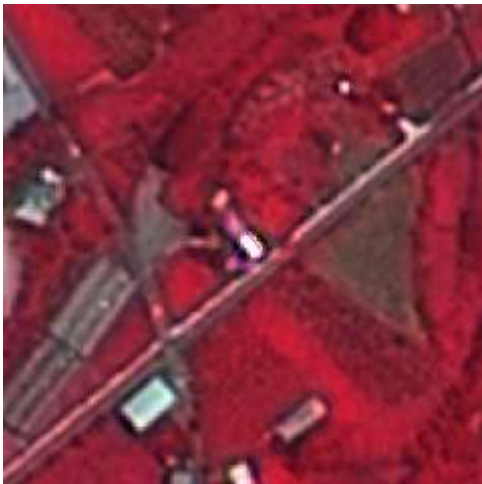
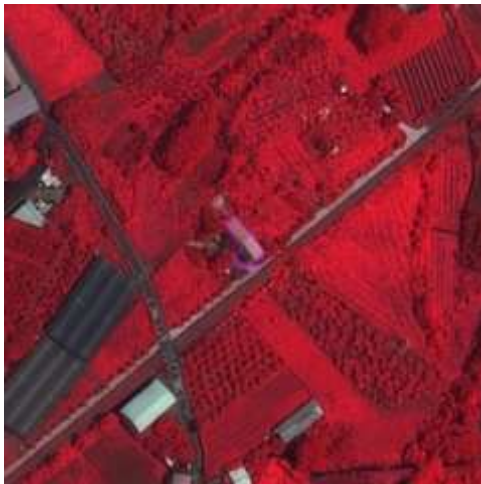
回報資訊			
權責單位	嘉義縣竹崎鄉公所	查報日期	2023/11/09
土地使用類型	非都市土地	土地使用分區	一般農業區
查證結果	違規	變異類型	新增建物
農舍核准建築執照	110 年嘉竹鄉建使執字第 13 號	使用執照號碼	11.9.5 核發 111 年嘉竹鄉建使字第 021 號
內容描述	興建農舍

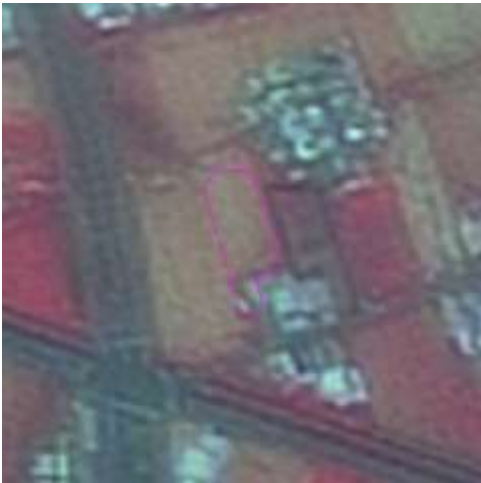
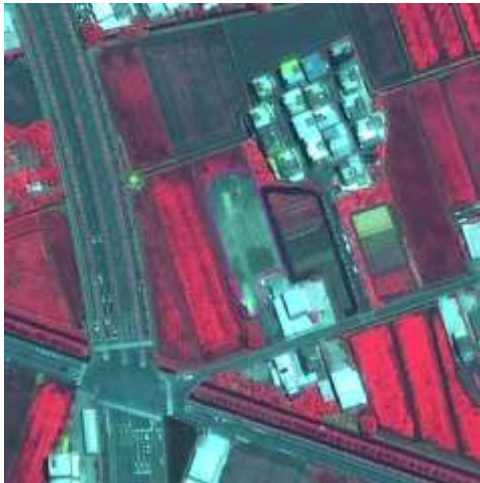
回報資訊			
權責單位	宜蘭縣宜蘭市公所	查報日期	2023/09/21
土地使用類型	非都市土地	土地使用分區	特定農業區
查證結果	違規	變異類型	整地
農舍核准建築執照	(70)(2)(3)建局都字第 00589 號	使用執照號碼	(70)(10)(8)建局都字第 06619 號
內容描述	1. 土地登記謄本顯示： (1)已提供建農舍, 基地坐落: 宜蘭新張段 948 地號 (2)合併自: 0948-0001 地號 (3)未經解除套繪管制不得辦理分割 2. 建造執照號碼: (70)(2)(3)建局都字第 00589 號 3. 使用執照號碼: (70)(10)(8)建局都字第 06619 號 4. 現場查證有整地行為, 堆置泥沙及大小石塊, 種植數棵香蕉樹。

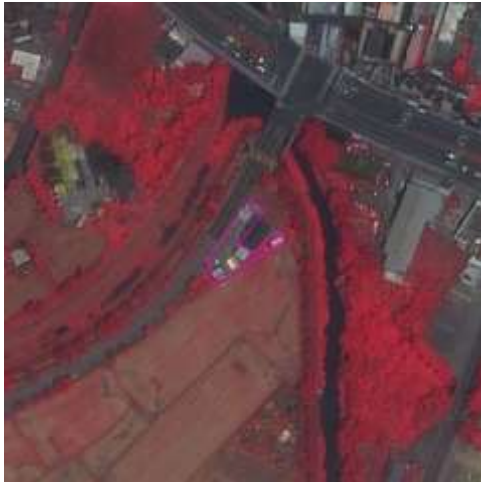
回報資訊			
權責單位	宜蘭縣冬山鄉公所	查報日期	2023/10/06
土地使用類型	都市土地	土地使用分區	
查證結果	違規	變異類型	其他
農舍核准建築執照	(107)(11)(23)建管建字第 00722 號	使用執照號碼	(111)(6)(27)建管使字第 260 號
內容描述	現場堆置移動組合屋及相關材料,似未符農業區允許使用規定,移請縣府查處.		
現地照片

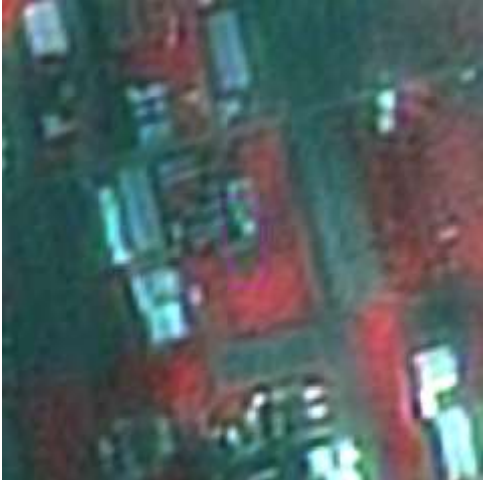
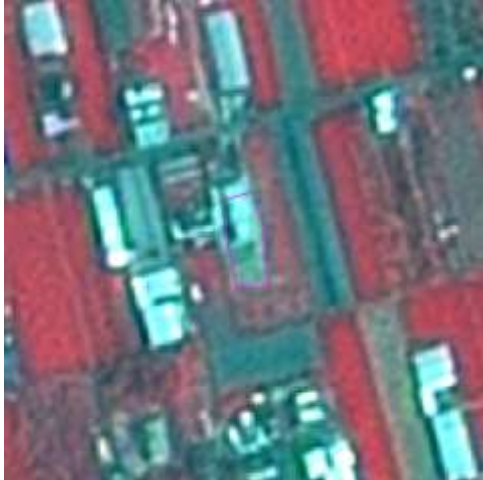
回報資訊			
權責單位	南投縣草屯鎮公所	查報日期	2023/11/09
土地使用類型	非都市土地	土地使用分區	特定農業區
查證結果	違規	變異類型	新增建物
農舍核准建築執照	110 草鎮工(造)字第 56 號	使用執照號碼	111 草鎮工(使)字第 83 號
內容描述	本案位於草屯鎮北投埔段 1485 地號為特定農業區農牧用地，該地目前建築物興建中，且有堆置土方之情事，疑有違規之虞。		
現地照片

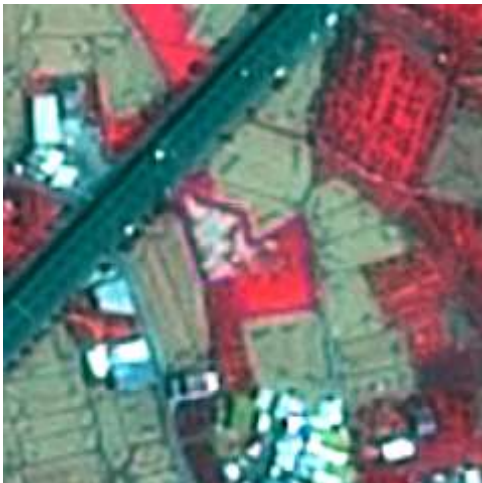
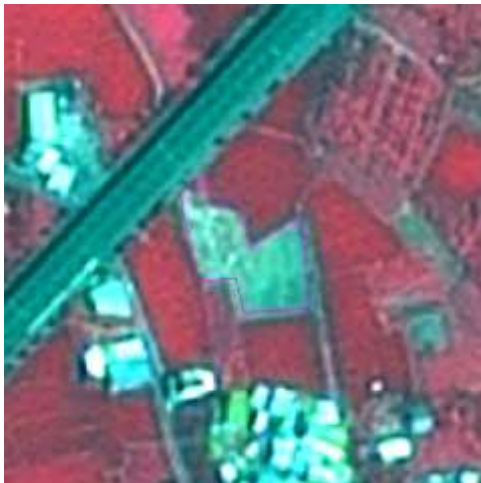
回報資訊			
權責單位	南投縣草屯鎮公所	查報日期	2023/11/08
土地使用類型	非都市土地	土地使用分區	特定農業區
查證結果	違規	變異類型	整地
農舍核准建築執照	102 草鎮工(造)字第 54 號/110 草鎮工(造)字第 87 號	使用執照號碼	102 草鎮工(使)字第 48 號
內容描述	本案位於草屯鎮新豐段 585 地號，特定農業區農牧用地面積 2227.45 平方公尺，該地目前整地中，現況有水泥鋪面、碎石及鐵皮建物等，疑有不符農業使用定義。		
現地照片

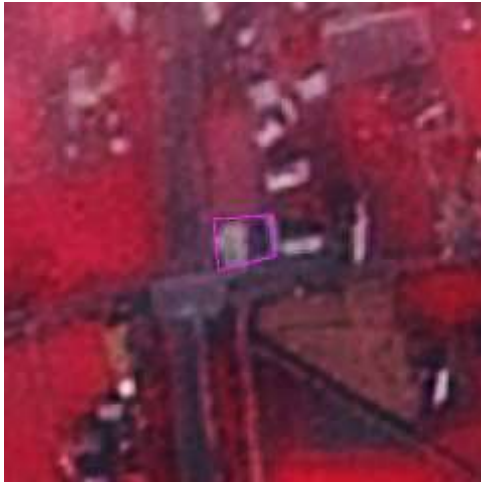
回報資訊			
權責單位	南投縣草屯鎮公所	查報日期	2024/01/03
土地使用類型	非都市土地	土地使用分區	特定農業區
查證結果	違規	變異類型	新增建物
農舍核准建築執照	112 草鎮工(造)字第 6 號	使用執照號碼	112 草鎮工(使)字第 70 號
內容描述	本案位於草屯鎮中原段 491-1 地號為特定農業區農牧用地，該地變異點處經查為水泥鋪面及建物等，疑有不符農業使用定義。		
現地照片

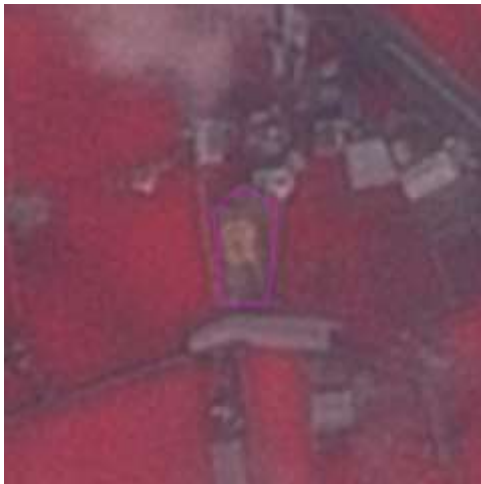
回報資訊			
權責單位	南投縣草屯鎮公所	查報日期	2024/01/03
土地使用類型	非都市土地	土地使用分區	特定農業區
查證結果	違規	變異類型	堆置土石方
農舍核准建築執照	81 草鎮建(造)字第 201 號	使用執照號碼	81 草鎮建使字第 264 號
內容描述	本案位於草屯鎮草屯段 216-1 地號為特定農業區農牧用地，現況堆置土方，疑有不符農業使用定義。		
現地照片
