附錄 7

變異點查報成果—出流管制

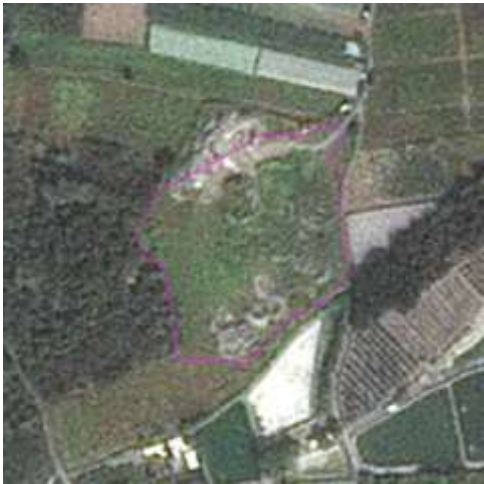
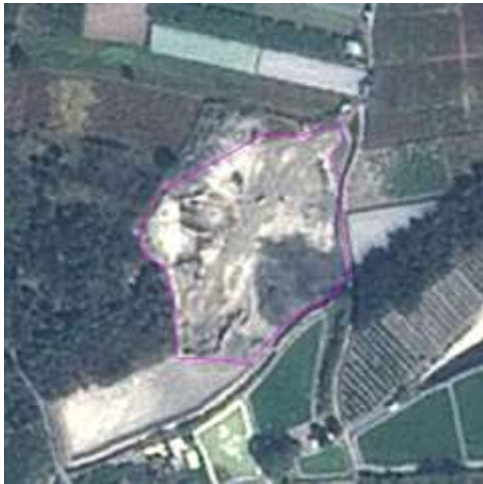
第 11202 期出流管制變異（編號 21511202016）查證回報成果

回報資訊			
權責單位	屏東縣政府	查報日期	2023/03/06
查證結果	違規	變異類型	其他
內容描述	砂石裸露、土方堆置		
現地照片

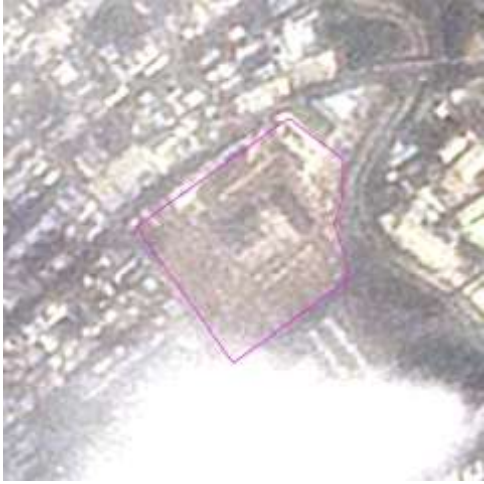
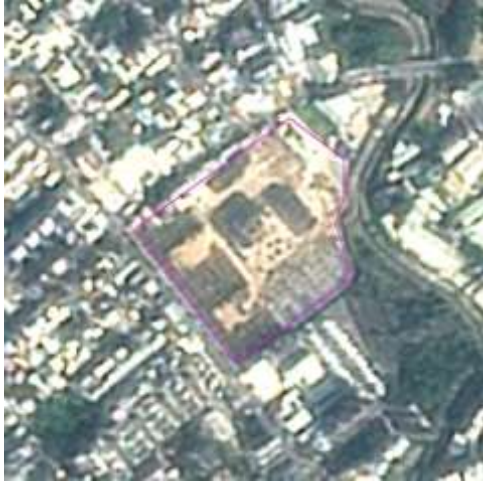
第 11202 期出流管制變異（編號 21511202019）查證回報成果

回報資訊			
權責單位	新竹市政府	查報日期	2023/03/09
查證結果	違規	變異類型	未取得出流管制計畫書核定函
內容描述	本案領有本府核發之(110)府都建字第 00076 號建造執照在案，但未實施出流管制計畫，後續本府將通知起照人辦理。		
現地照片

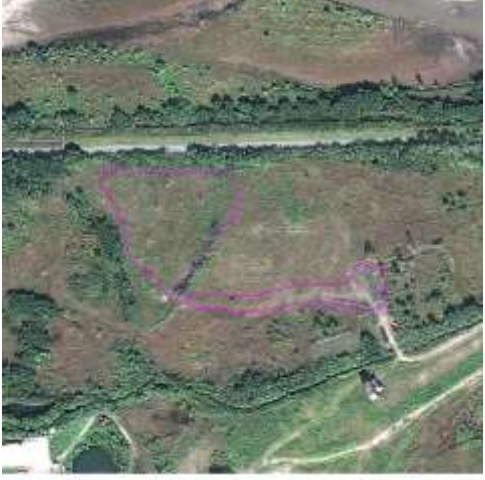
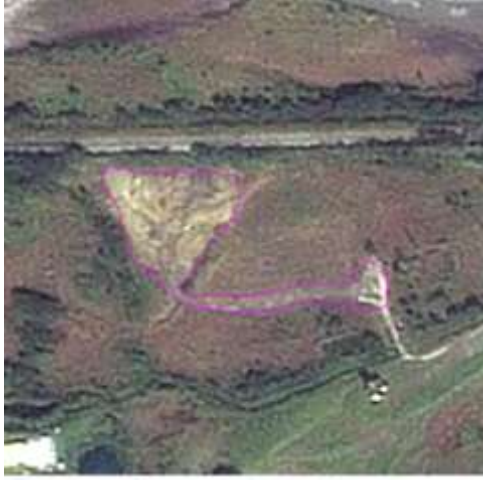
第 11202 期出流管制變異（編號 21511202038）查證回報成果

回報資訊			
權責單位	宜蘭縣政府	查報日期	2023/03/24
查證結果	違規	變異類型	其他
內容描述	本案雖無涉土地開發利用，尚未違反出流管制計畫等相關規定，惟後續有關地主未經申請逕自堆置土方於三星鄉洲子段蚊子煙埔小段 369、370、371、372 及 373 地號，移請目的事業主管機關(本府農業處)依規定妥處。

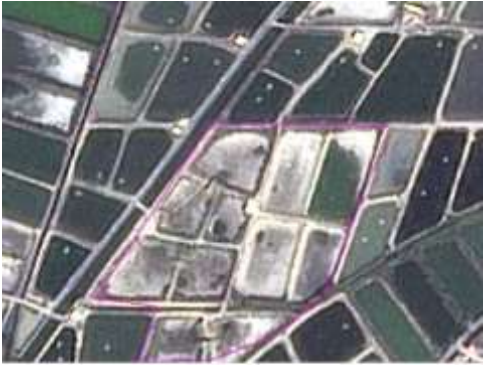
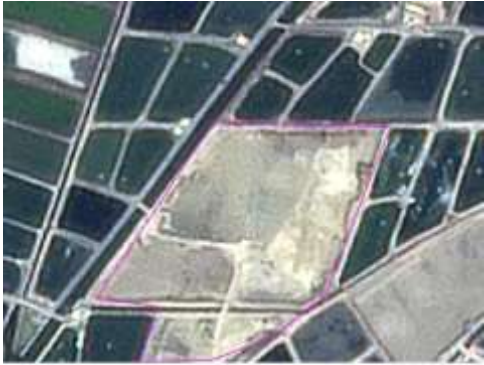
第 11203 期出流管制變異（編號 21511203008）查證回報成果

回報資訊			
權責單位	嘉義縣政府	查報日期	2023/07/17
查證結果	違規	變異類型	未取得出流管制計畫書核定函
內容描述	未於開工前取得出流管制計畫書核定函。		
現地照片

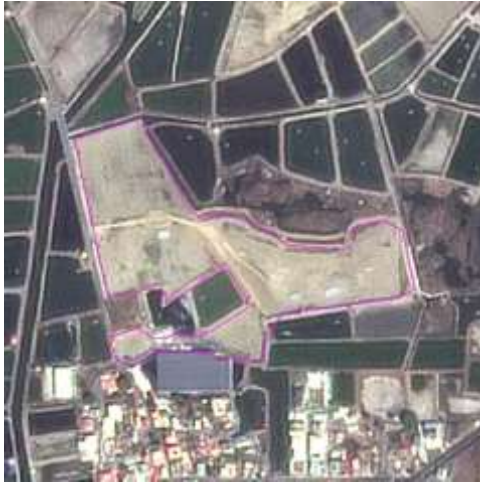
第 11203 期出流管制變異（編號 21511203009）查證回報成果

回報資訊			
權責單位	嘉義縣政府	查報日期	2023/07/17
查證結果	違規	變異類型	未取得出流管制計畫書核定函
內容描述	未於開工前取得出流管制計畫書核定函		
現地照片

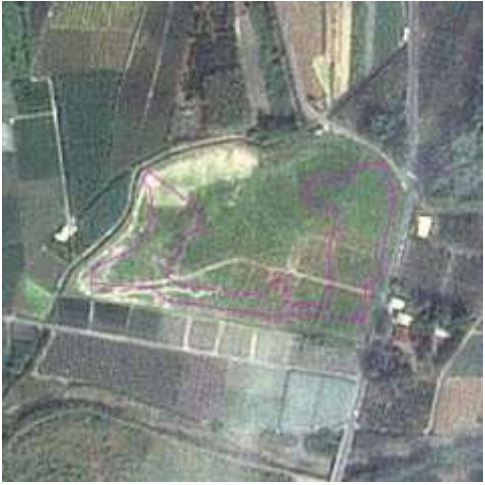
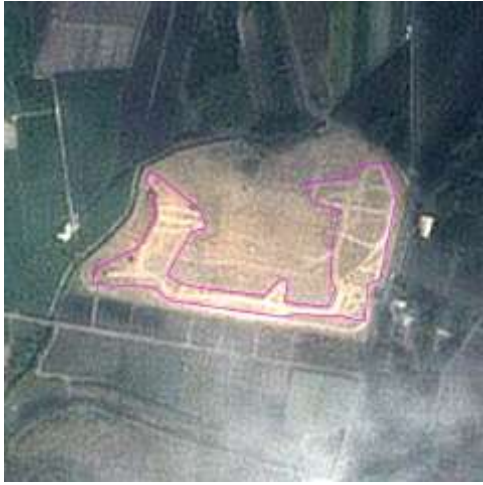
第 11203 期出流管制變異（編號 21511203024）查證回報成果

回報資訊			
權責單位	屏東縣政府	查報日期	2023/05/12
查證結果	違規	變異類型	其他
內容描述	整地		
現地照片	  <p style="text-align: center;">整地</p>

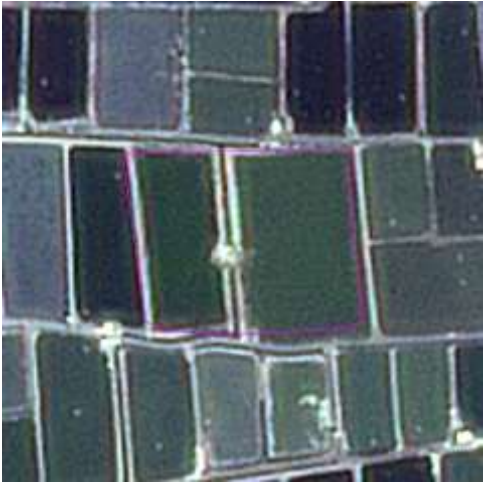
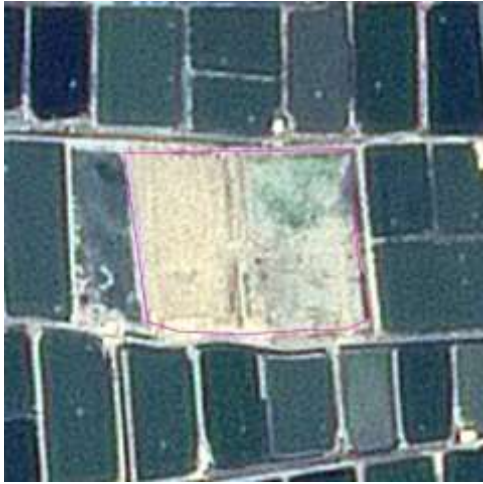
第 11205 期出流管制變異（編號 21511205009）查證回報成果

回報資訊			
權責單位	嘉義縣政府	查報日期	2023/06/08
查證結果	違規	變異類型	未取得出流管制計畫書核定函
內容描述	已提送出流管制計畫書，案名【向陽多元義竹二期第二階段溫室科技養殖出流管制計畫書】，尚在審查階段中，還未核定，變異點為本案案場 408，現場調查已有開挖、整地及打樁等開發行為，屬違規行為		
現地照片

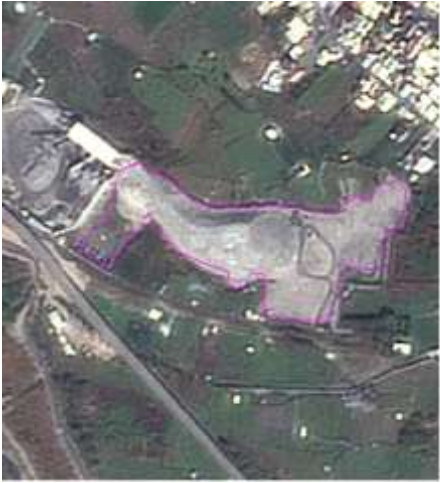
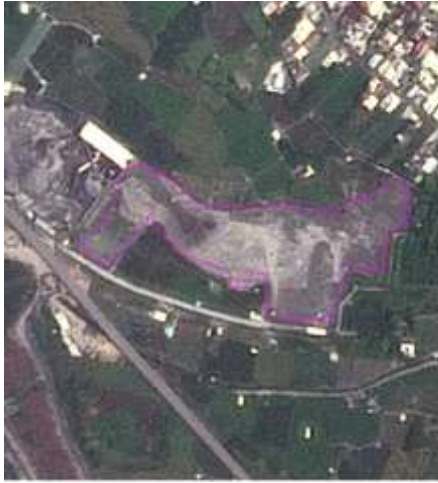
第 11205 期出流管制變異（編號 21511205024）查證回報成果

回報資訊			
權責單位	苗栗縣政府	查報日期	2023/06/29
查證結果	違規	變異類型	其他
內容描述	有關本線卓蘭鎮水廠段 793 地號周邊疑似有土地開發利用 1 案，業經本府 111 年 11 月 3 日府地用字第 1110210602 號函裁處行為人暨土地所有權人，並限期改善，惟本案改善期屆滿，複勘確認仍未改善，本府地政單位 112 年 3 月 28 日府地用字第 1120079920 號函依違反區域計畫法第 15 條非都市土地使用管制規定及區域計畫法第 22 條規定，移請臺灣苗栗地方檢察署偵辦調查中。		
現地照片

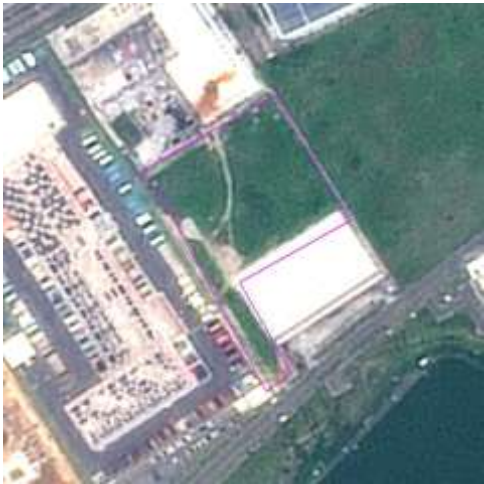
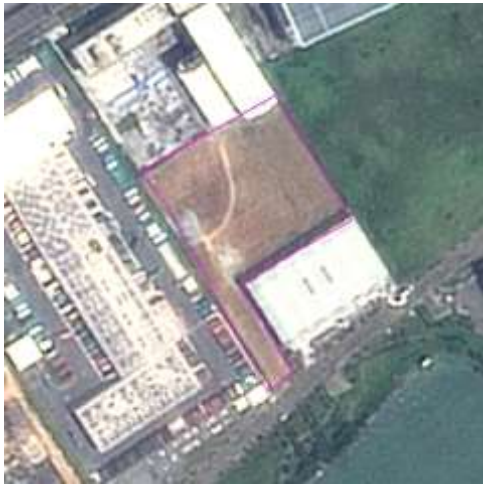
第 11208 期出流管制變異（編號 21511208029）查證回報成果

回報資訊			
權責單位	桃園市政府	查報日期	2023/09/11
查證結果	違規	變異類型	未取得出流管制計畫書核定函
內容描述	出流管制計畫清冊未有相關資料，疑似未取得出流管制計畫書核定函，現場有施工行為、有工程告示牌		
現地照片

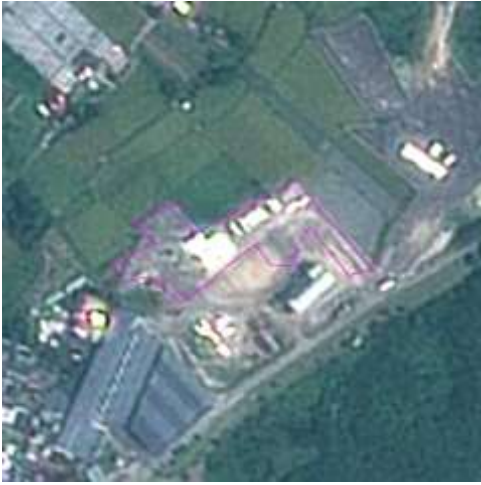
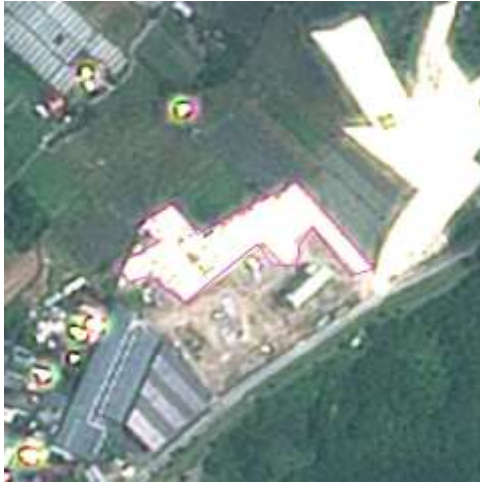
第 11209 期出流管制變異（編號 21511209015）查證回報成果

回報資訊			
權責單位	新北市政府	查報日期	2023/09/28
查證結果	違規	變異類型	未取得出流管制計畫書核定函
內容描述	工程名稱：芳櫟通運運輸業停車場 建照執照：新北交停字第 1120023178 號、北市監運字第 1110065438 號 有工程告示牌，施工中。		
現地照片

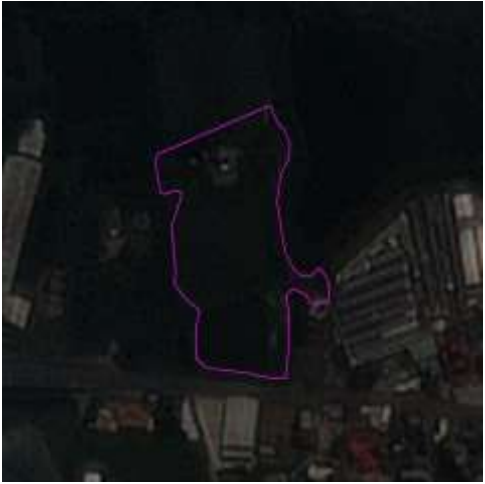
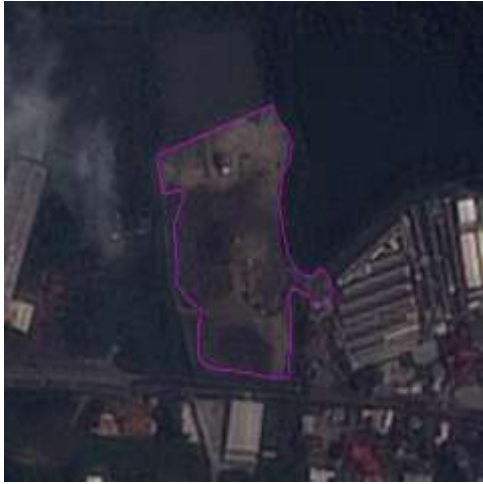
第 11210 期出流管制變異（編號 21511210001）查證回報成果

回報資訊			
權責單位	臺南市政府	查報日期	2023/11/19
查證結果	違規	變異類型	其他
內容描述	1. 違法填土及頃倒營建事業廢棄物 2. 以已請本府都市發展局依法裁處		
現地照片

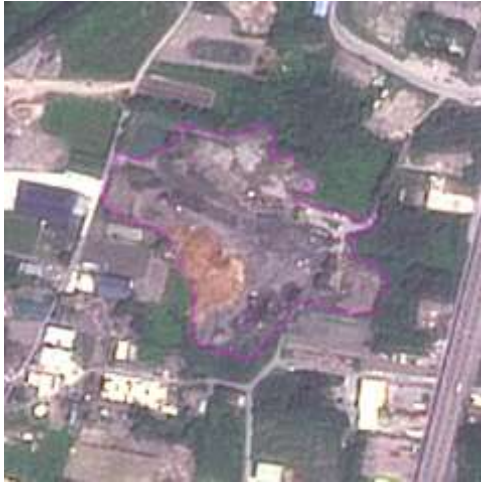
第 11210 期出流管制變異（編號 21511210010）查證回報成果

回報資訊			
權責單位	雲林縣政府	查報日期	2023/10/19
查證結果	違規	變異類型	其他
內容描述	於 2017 年查獲違法盜採海砂並堆置於本案土地，經法院 2022 年判決後，本府於 2022 年辦理「麥寮鄉吉安段 24.26.49 地號堆置海砂標售」，近期土地海砂進行清運。另農地堆置海砂屬違規，已移請本府農業處處理。		
現地照片

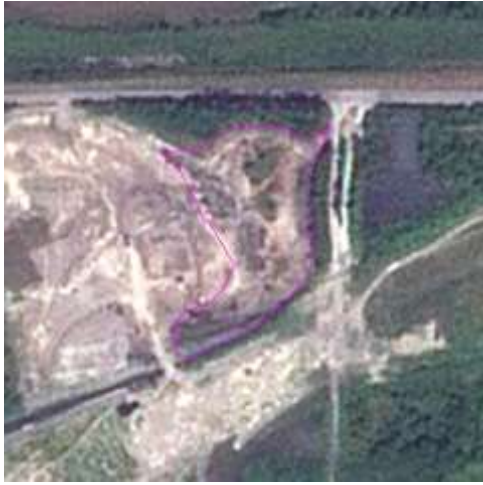
第 11210 期出流管制變異（編號 21511210040）查證回報成果

回報資訊			
權責單位	宜蘭縣政府	查報日期	2023/11/24
查證結果	違規	變異類型	其他
內容描述	<p>1、查本府核定「宜蘭縣三星鄉尚義地面型太陽能光電設施出流管制計畫書」之土地開發利用範圍為三星鄉尚義段 83、83-2、83-5、83-6 及 83-7 地號等 5 筆土地，惟現場整地填土範圍已涉三星鄉尚義段 83-1、83-8、83-9、83-10、83-12 及 83-13 等 6 筆及同鄉洲子段蚊子煙埔小段 367 地號土地，應請土地所有權人(或管理機關)儘速釐清妥處，合先敘明。</p> <p>2、再查本案三星鄉尚義段 83-1、83-8、83-9、83-10、83-12 及 83-13 等 6 筆及同鄉洲子段蚊子煙埔小段 367 地號土地，現況雖尚未涉土地開發利用，仍未違反出流管制計畫之規定，然前揭未經申請逕自堆置整地填土之用地，移請目的事業主管機關(本府農業處)依規定妥處。</p>

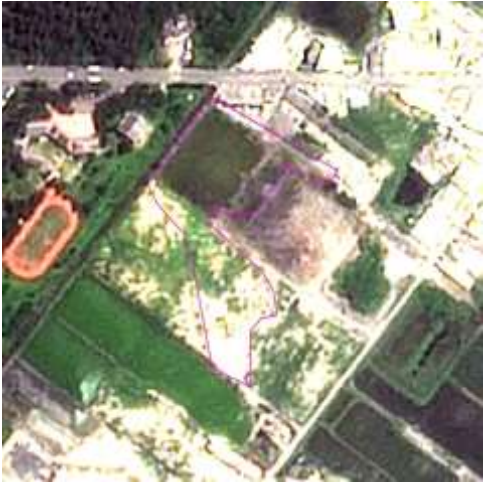
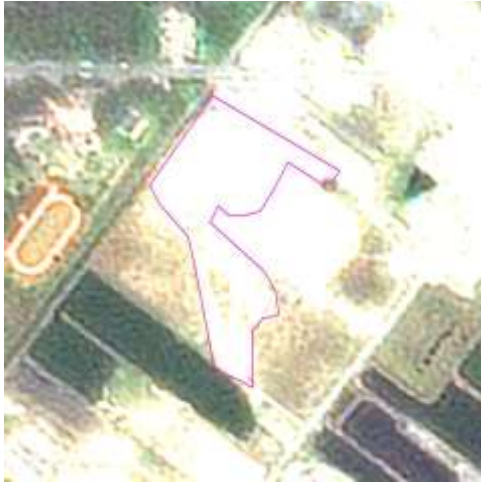
第 11211 期出流管制變異（編號 21511211003）查證回報成果

回報資訊			
權責單位	雲林縣政府	查報日期	2023/11/29
查證結果	違規	變異類型	其他
內容描述	現場經地主陳述，土地遭人堆棄土方並已至警察局報案，另查本府農業處於 112 年 11 月 23 日書函請本府地政處依法處理。		
現地照片
