## 附錄 8

### 變異點查報成果—海岸線

## 112051 期變異點查報紀錄

## 112111 期變異點查報紀錄

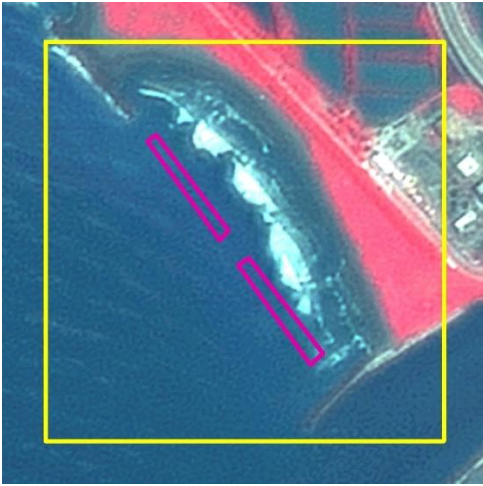
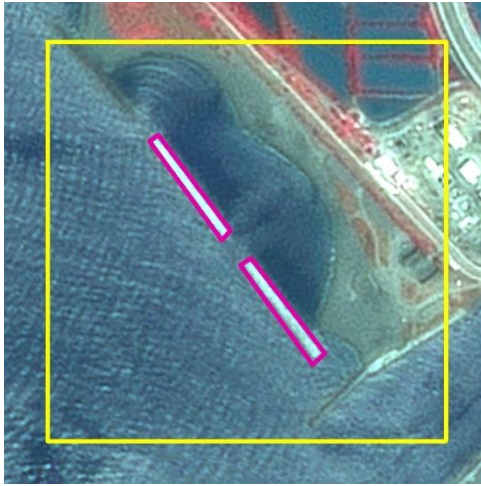
第 112051 期海岸線變異（編號 T03112051007）查證回報成果

回報資訊			
權責單位	屏東縣東港鎮公所	查報日期	2023/06/20
變異位置	海岸前方		
查證結果	自然變化	變異類型	其他
內容描述	變異範圍現況疑為設立海堤		
現地照片

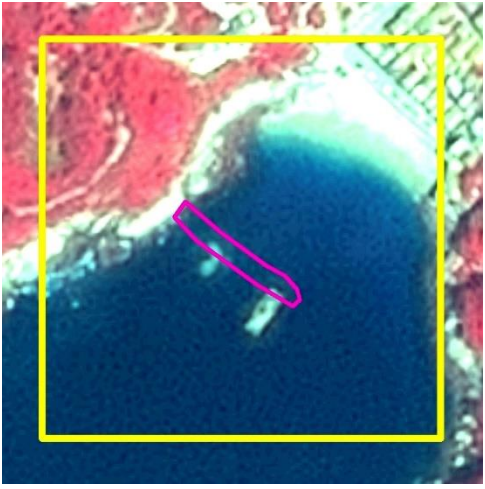
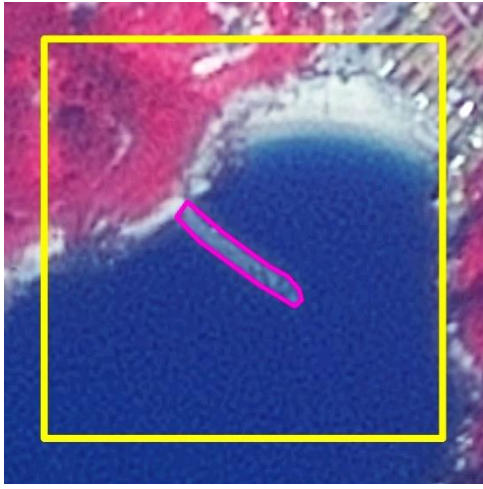
第 112051 期海岸線變異 (編號 Z01112051015) 查證回報成果

回報資訊			
權責單位	連江縣南竿鄉公所	查報日期	2023/06/02
變異位置	津沙海堤前方		
查證結果	合法	變異類型	新增人工構造物
內容描述	為縣府工務處工程，和經濟部水利署一河局爭取經費進行第三階段離岸淺堤工程。得標廠商為東丕營造有限公司 工程金額 1 億 480 萬元，目標是在津沙外海，興建一座長度約 125 公尺、堤頭寬約 50.6 公尺的離岸(淺)堤，透過淺堤消浪減輕大浪對津沙村影響。 工程新增生態檢核項目，以環境保護、減少噪音、空汙、海洋汙染為原則，降低對生態衝擊，使用海上運輸平台施工，111/2/11 開工，展開地質鑽探，預定在 112 年 7 月 27 日竣工。		
現地照片

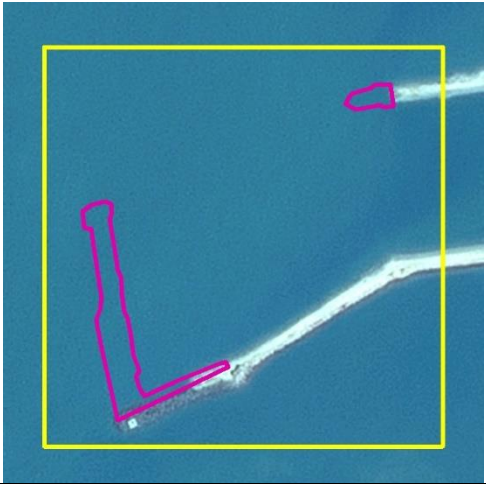
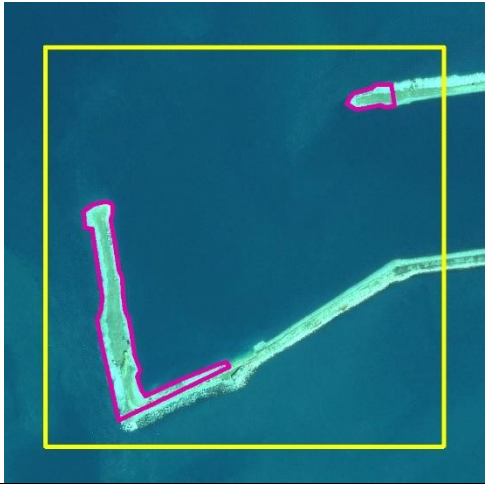
第 112111 期海岸線變異 (編號 W01112111001) 查證回報成果

回報資訊			
權責單位	金門縣金湖鎮公所	查報日期	2023/11/15
變異位置	造提工程		
查證結果	合法	變異類型	新增人工構造物
內容描述	填海造地		
現地照片

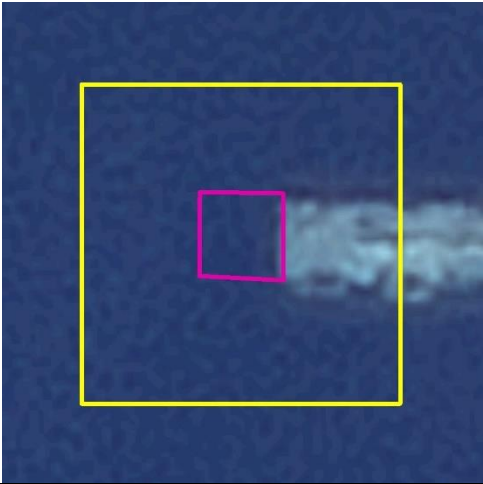
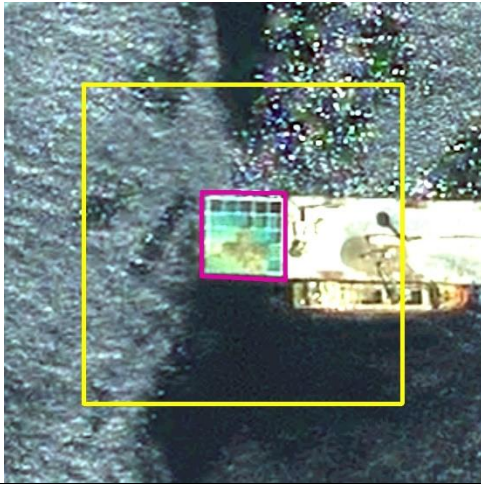
第 112111 期海岸線變異 (編號 Z03112111002) 查證回報成果

回報資訊			
權責單位	連江縣莒光鄉公所	查報日期	2023/12/13
變異位置	點位 P3-橫坐標 E : 346361.00-縱坐標 N : 2872232.90 點位 P4-橫坐標 E : 346310.B4-縱坐標 N : 2872235.03		
查證結果	合法	變異類型	新增人工構造物
內容描述	連江縣莒光鄉東莒猛澳防坡堤延長 50.2m		
現地照片

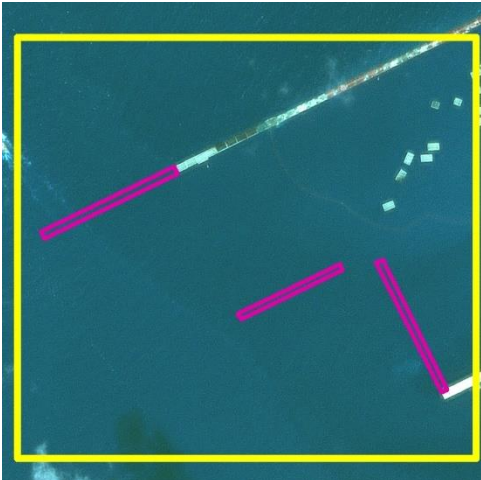
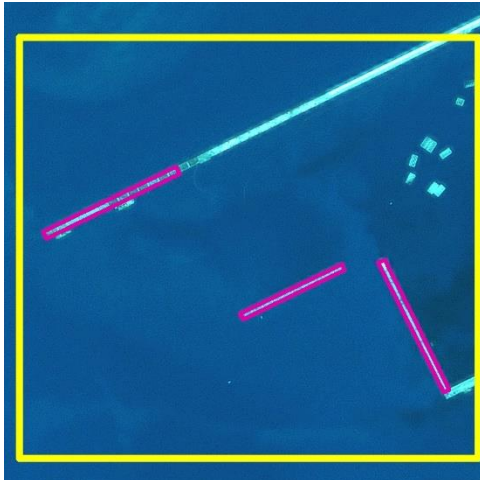
第 112111 期海岸線變異 (編號 F32112111003) 查證回報成果

回報資訊			
權責單位	新北市八里區公所	查報日期	2023/11/21
變異位置	台北港填海造陸工程-沉箱放置作業		
查證結果	合法	變異類型	新增人工構造物
內容描述	台北港填海造陸工程-沉箱放置作業		
現地照片

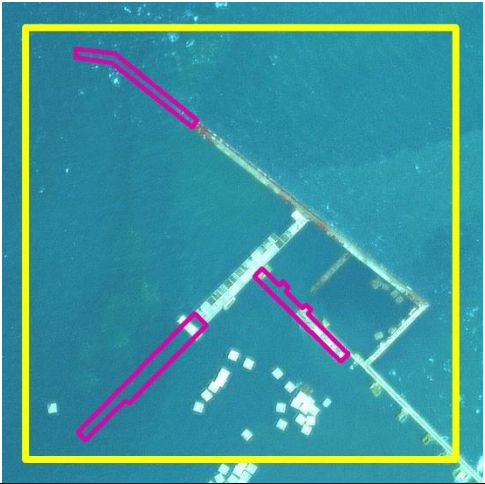
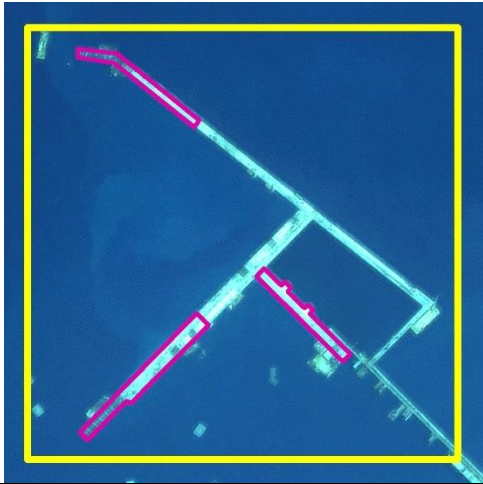
第 112111 期海岸線變異 (編號 H12112111004) 查證回報成果

回報資訊			
權責單位	桃園市觀音區公所	查報日期	2023/11/17
變異位置	觀塘接收站外推方案之外廊防坡堤新建工程		
查證結果	合法	變異類型	新增人工構造物
內容描述	觀塘接收站外推方案之外廊防坡堤新建工程		
現地照片

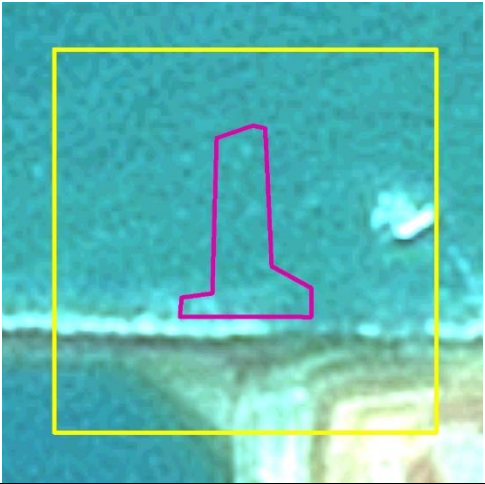
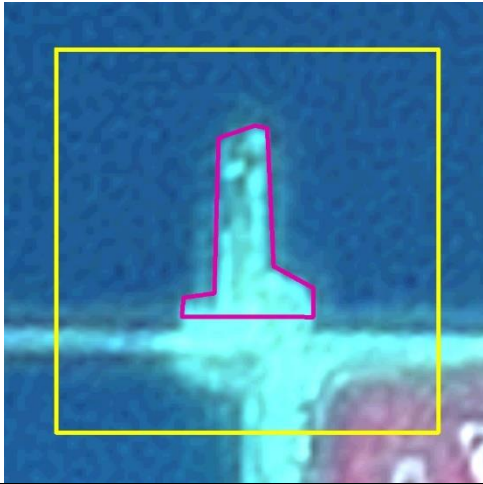
第 112111 期海岸線變異（編號 H11112111005）查證回報成果

回報資訊			
權責單位	桃園市新屋區公所	查報日期	2023/12/18
變異位置	永安漁港北岸		
查證結果	合法	變異類型	新增人工構造物
內容描述	永安漁港北岸整體改善計圍堤工程		
現地照片

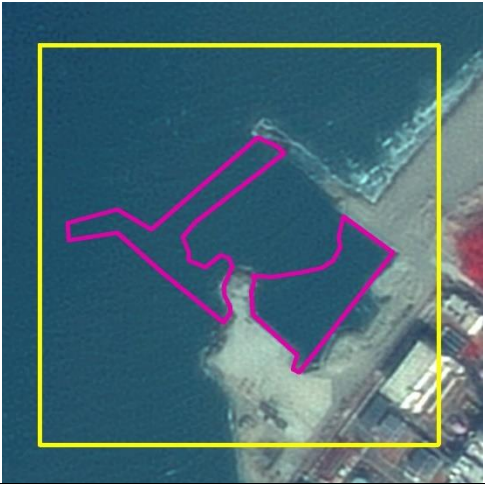
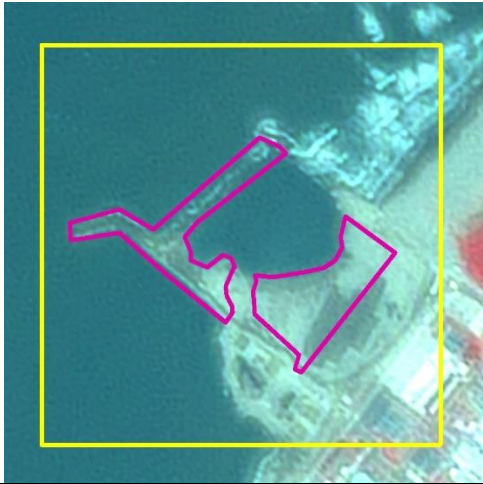
第 112111 期海岸線變異 (編號 K03112111006) 查證回報成果

回報資訊			
權責單位	苗栗縣通霄鎮公所	查報日期	2023/12/26
變異位置	苗栗縣通霄鎮海濱段 820 地號土地及毗鄰通宵海域		
查證結果	合法	變異類型	新增人工構造物
內容描述	台電申請通宵電廠第二期更新改建計畫-冷卻循環水系統海底取排水路工程		
現地照片

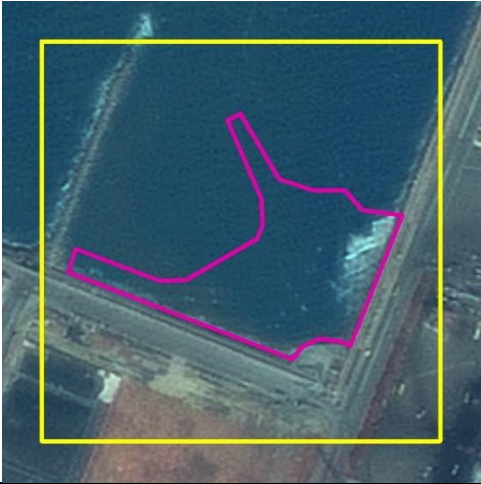
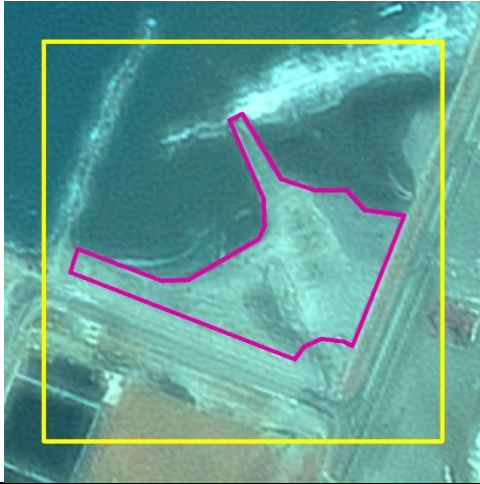
第 112111 期海岸線變異（編號 L17112111007）查證回報成果

回報資訊			
權責單位	臺中市龍井區公所	查報日期	2023/11/21
變異位置	工業北路與南堤路二段交界處		
查證結果	合法	變異類型	其他
內容描述	本區為交通部航港局範圍，現場施工填海中。		
現地照片

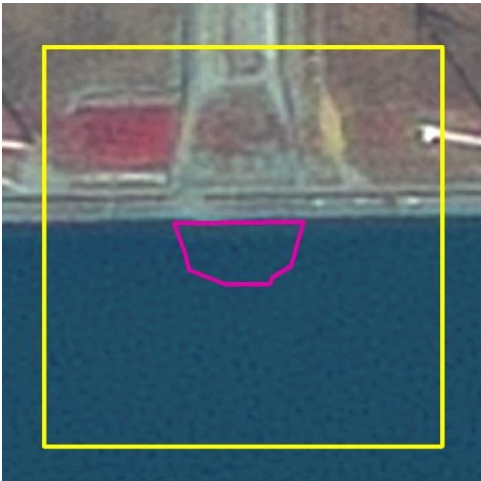
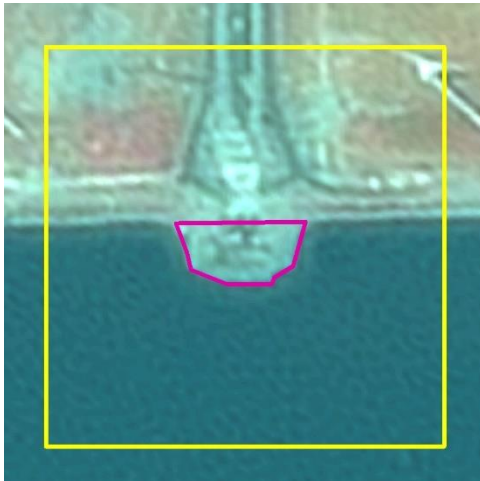
第 112111 期海岸線變異 (編號 N02112111008) 查證回報成果

回報資訊			
權責單位	彰化縣鹿港鎮公所	查報日期	2023/11/22
變異位置	經濟部工業局施作鹿港西三區排水幹線及閘門工程		
查證結果	合法	變異類型	新增人工構造物
內容描述	經濟部工業局施作鹿港西三區排水幹線及閘門工程		
現地照片

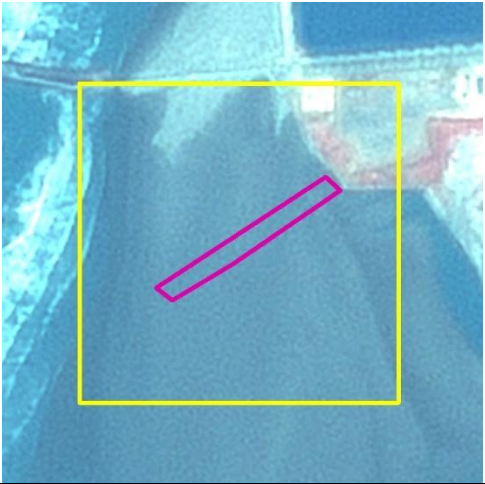
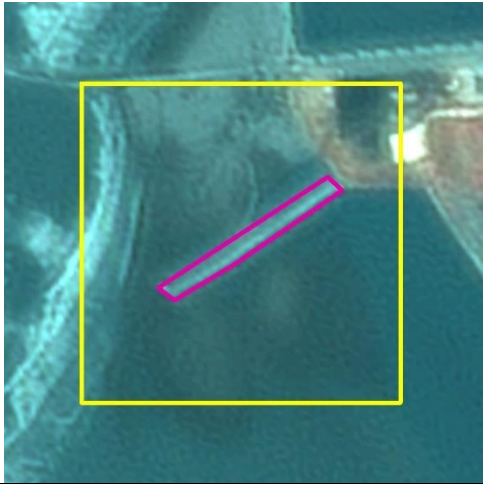
第 112111 期海岸線變異 (編號 P19112111009) 查證回報成果

回報資訊			
權責單位	雲林縣口湖鄉公所	查報日期	2023/11/30
變異位置	位於箔子寮漁港南側		
查證結果	違規	變異類型	新增人工構造物
內容描述	箔子寮漁港非屬本所管轄，有堆置消波塊，公所無法判斷哪個管轄單位堆置。		
現地照片
