變異點查報成果—出流管制

11302 期違規變異查報紀錄

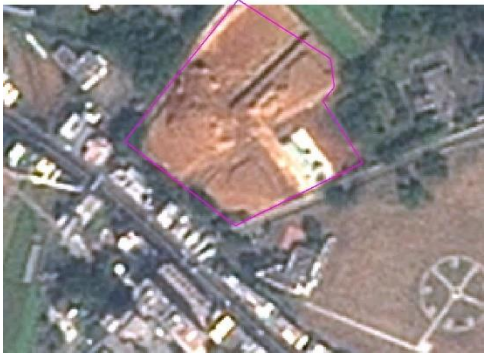
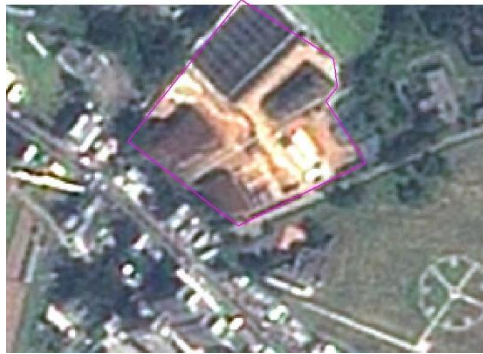
回報資訊			
權責單位	桃園市政府	查報日期	2024/03/09
查證結果	違規	變異類型	未取得出流管制計畫書核定函
內容描述	1. 中華電信-電信機器室新建工程 2. 查無案件編號，疑似未取得出流管制計畫書核定函 3. 現場有施工行為		
現地照片

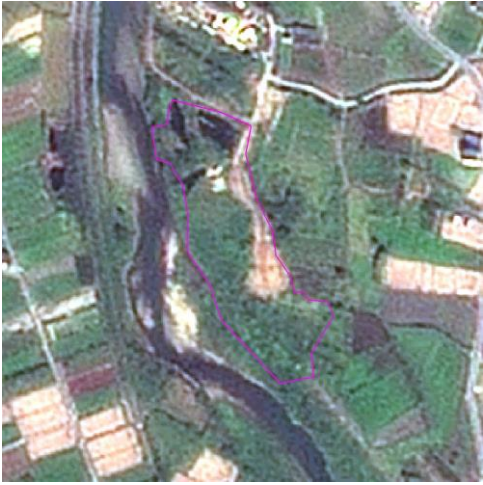
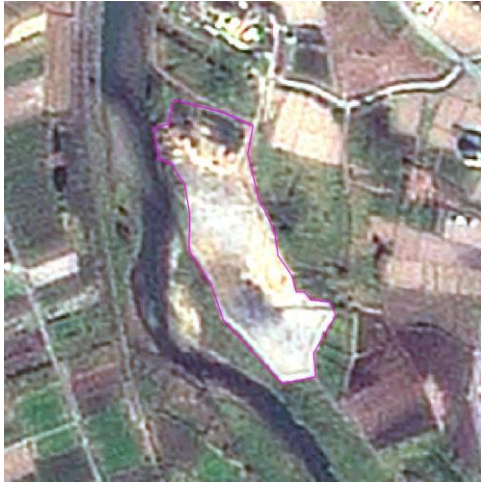
回報資訊			
權責單位	苗栗縣政府	查報日期	2024/04/17
查證結果	違規	變異類型	其他
內容描述	旨案經查明為違規開發，已由本府水利處土石資源科及本府農業處查處在案		
現地照片

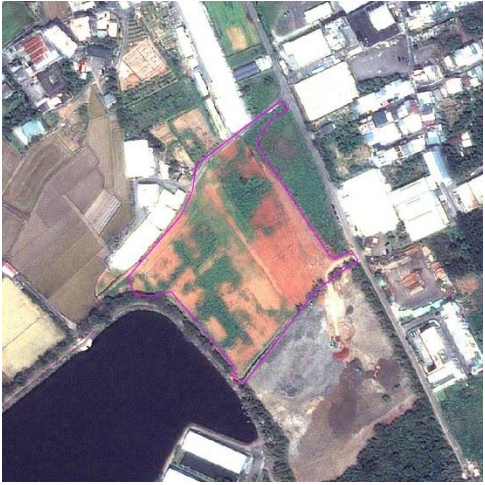
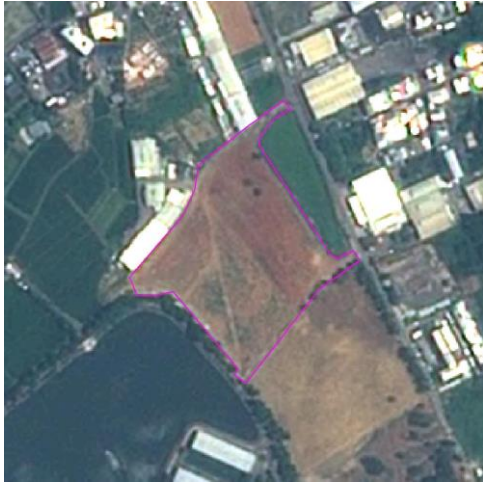
回報資訊			
權責單位	桃園市政府	查報日期	2024/07/19
查證結果	違規	變異類型	其他
內容描述	基地有開發整地行為，且查無核准之工程告示牌		
現地照片

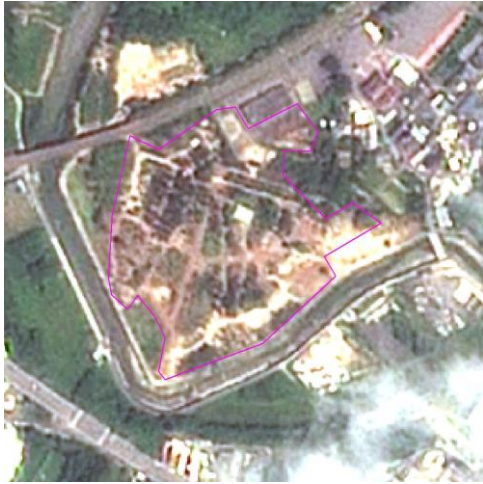
回報資訊			
權責單位	苗栗縣政府	查報日期	2024/08/12
查證結果	違規	變異類型	其他
內容描述	有關本縣後龍鎮龍城段 1843 地號(一般農業區/農牧用地)土地，未經申請堆置回填土石方等情事，涉及違反土地使用管制規定，爰依農業發展條例移請地政處依規核處。		
現地照片

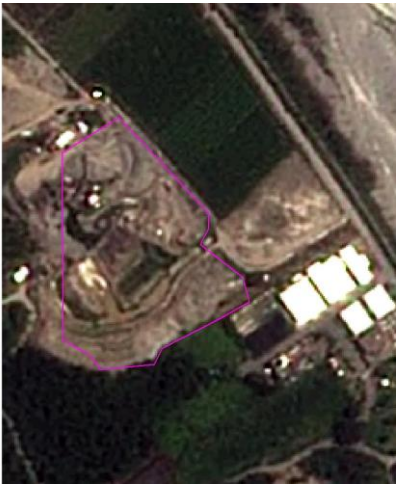
回報資訊			
權責單位	臺東縣政府	查報日期	2024/12/25
查證結果	違規	變異類型	其他
內容描述	<p>太麻里鄉荒野段 1165、1157 地號及秀山段 1 地號等 3 筆國有土地（使用面積約為 1.2 公頃），經空拍影像判讀有違法使用行為，且未有合法開發之許可文件，請國產署臺東辦事處依轄管法令，令占用人（信江工程行）即日起停止施作、使用行為等違法處置，惟空拍影像曝光，無法判斷變異範圍達 2 公頃。</p>		
現地照片
