## 附錄 8

### 變異點查報成果—海岸線

## 113051 期變異點查報紀錄

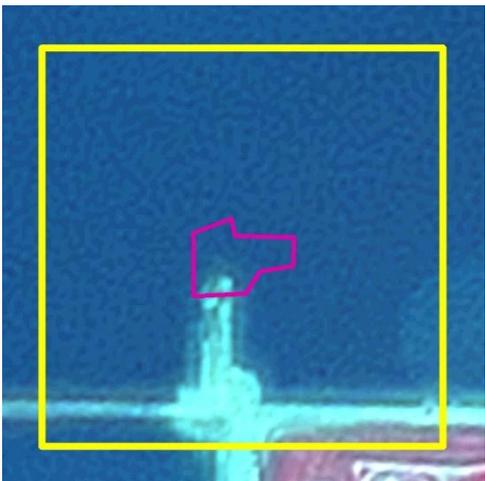
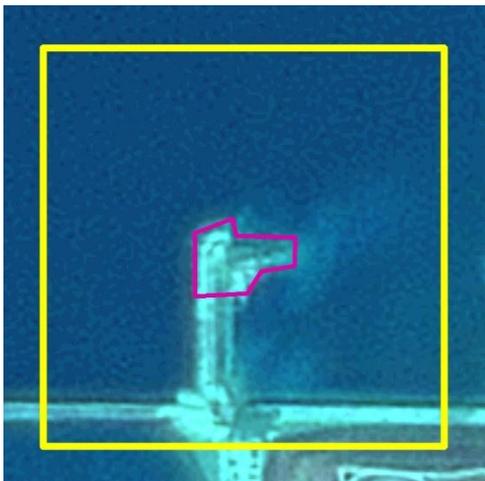
第 113051 期海岸線變異 ( 編號 H11113051001 ) 查證回報成果

回報資訊			
權責單位	桃園市新屋區公所	查報日期	2024/06/24
變異位置	永安漁港北岸整體改善計圍堤工程		
查證結果	合法	變異類型	其他
內容描述	永安漁港北岸整體改善計圍堤工程		
現地照片

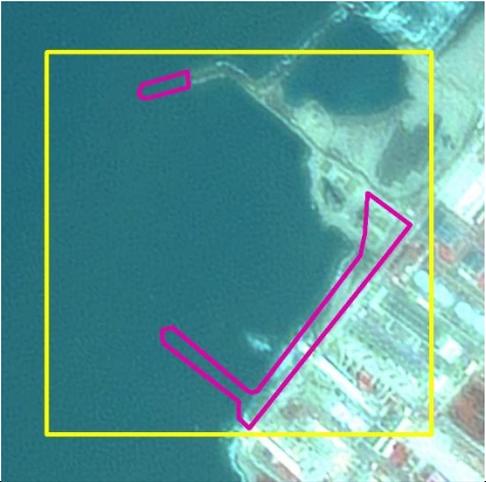
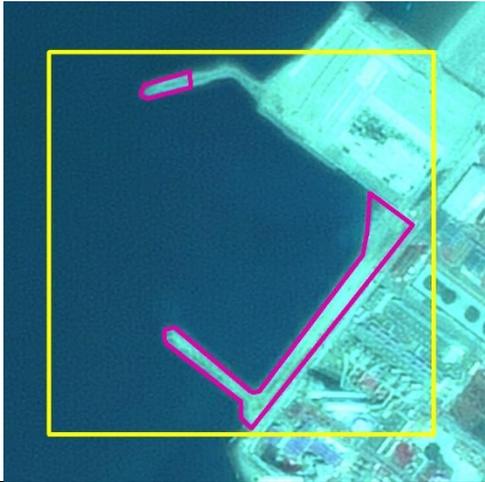
第 113051 期海岸線變異 ( 編號 K03113051002 ) 查證回報成果

回報資訊			
權責單位	苗栗縣通霄鎮公所	查報日期	2024/05/29
變異位置	通霄發電廠附近海域		
查證結果	合法	變異類型	新增人工構造物
內容描述	台電公司於通霄鎮海濱段 820 地號土地及毗鄰通霄海域建置冷卻循環水系統海底取排水路工程		
現地照片

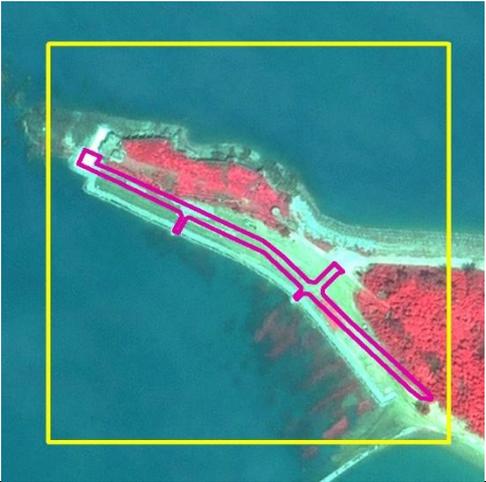
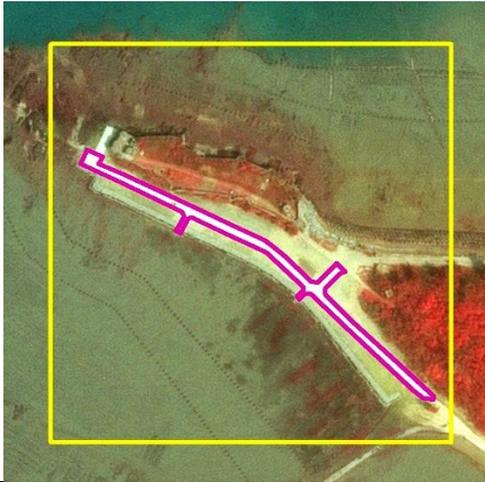
第 113051 期海岸線變異 ( 編號 W02113051001 ) 查證回報成果

回報資訊			
權責單位	金門縣金沙鎮公所	查報日期	2024/05/28
變異位置	鄰近呂厝之海邊		
查證結果	自然變化	變異類型	無明顯變異
內容描述	無明顯變異		
現地照片

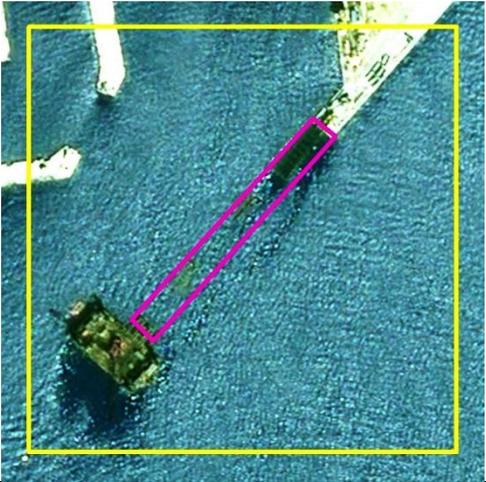
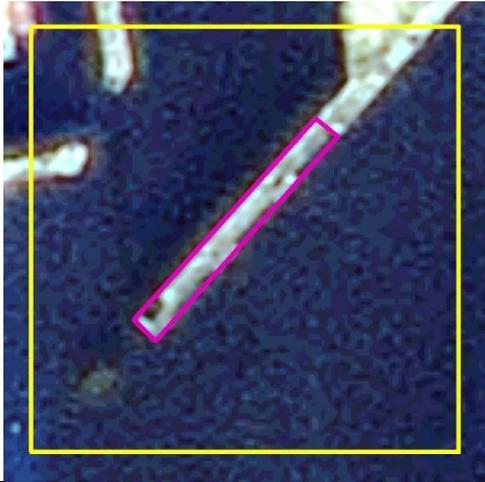
第 113051 期海岸線變異 ( 編號 X01113051002 ) 查證回報成果

回報資訊			
權責單位	澎湖縣馬公市公所	查報日期	2024/05/30
變異位置	澎湖港馬公 1 號碼頭區郵輪碼頭延建工程		
查證結果	合法	變異類型	新增人工構造物
內容描述	澎湖港馬公 1 號碼頭區郵輪碼頭延建工程		
現地照片

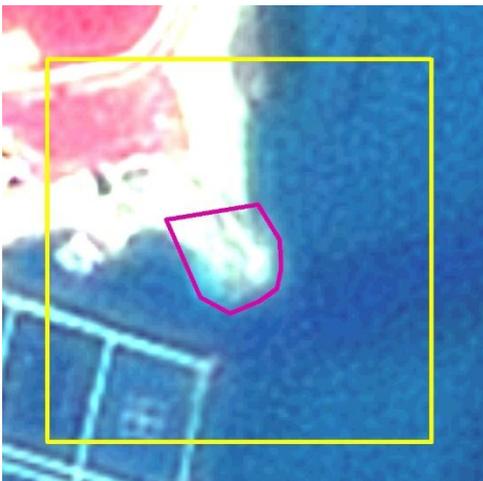
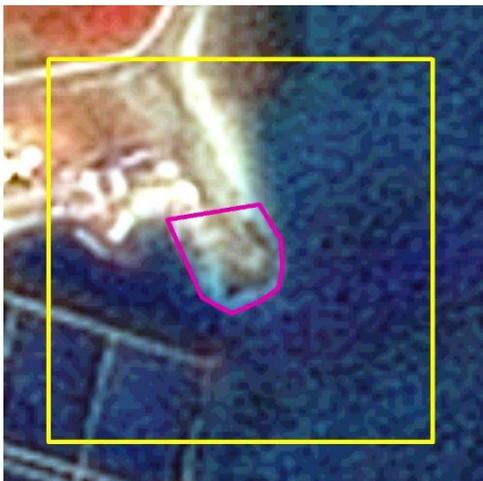
第 113051 期海岸線變異 ( 編號 X04113051001 ) 查證回報成果

回報資訊			
權責單位	澎湖縣西嶼鄉公所	查報日期	2024/05/28
變異位置	本案變異點位於西嶼鄉二崁漁港北邊海堤		
查證結果	合法	變異類型	其他
內容描述	因風災造成海岸堤(級配材質)缺一塊，以現有珊瑚砂石填補。		
現地照片

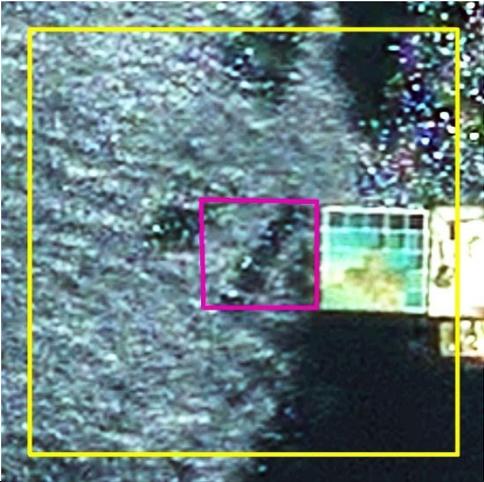
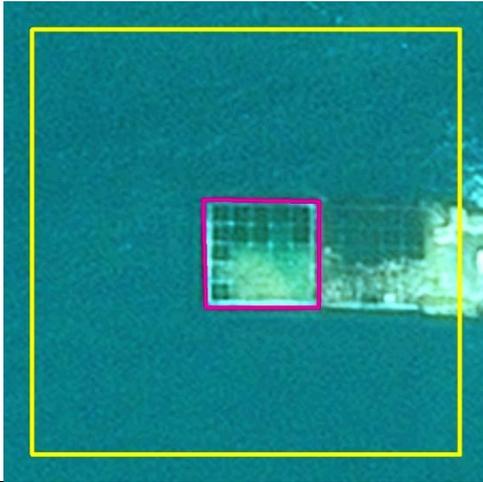
第 113051 期海岸線變異 ( 編號 Z03113051001 ) 查證回報成果

回報資訊			
權責單位	連江縣莒光鄉公所	查報日期	2024/05/28
變異位置	點位 P3-橫坐標 E : 346361.00-縱坐標 N : 2872232.90 點位 P4-橫坐標 E : 346310.B4-縱坐標 N : 2872235.03		
查證結果	合法	變異類型	新增人工構造物
內容描述	連江縣莒光鄉東莒猛澳防坡堤延長 50.2m		
現地照片

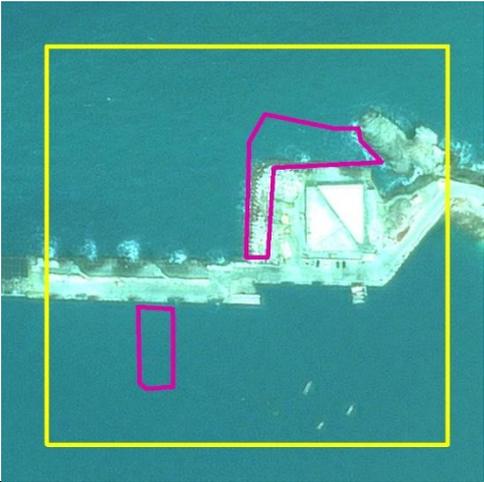
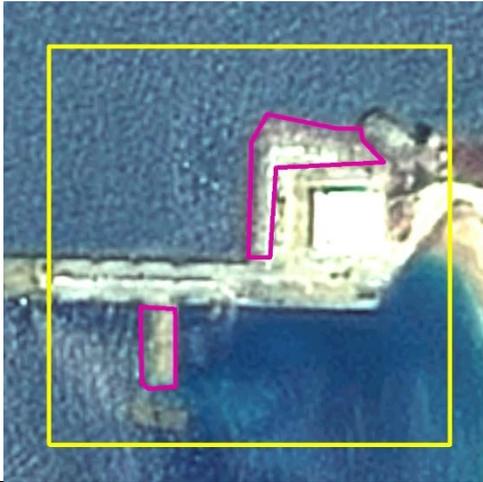
第 113111 期海岸線變異 ( 編號 Z03113111001 ) 查證回報成果

回報資訊			
權責單位	連江縣莒光鄉公所	查報日期	2024/11/14
變異位置	東莒猛澳港碼頭區		
查證結果	合法	變異類型	新增人工構造物
內容描述	東莒猛澳港碼頭區外廓防坡堤工程		
現地照片

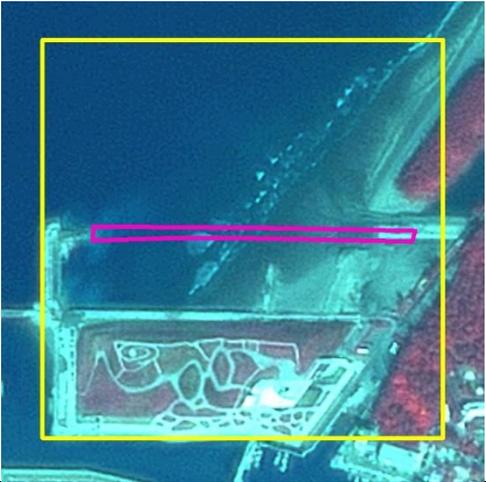
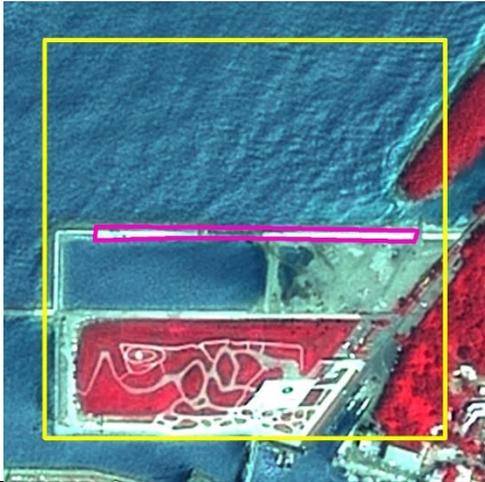
第 113111 期海岸線變異 ( 編號 H11113111002 ) 查證回報成果

回報資訊			
權責單位	桃園市新屋區公所	查報日期	2024/11/26
變異位置	永安漁港北岸整改善計畫圍堤工程		
查證結果	合法	變異類型	新增人工構造物
內容描述	永安漁港北岸整改善計畫圍堤工程		
現地照片

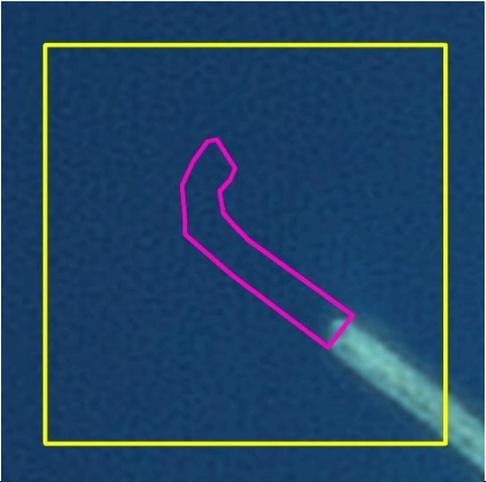
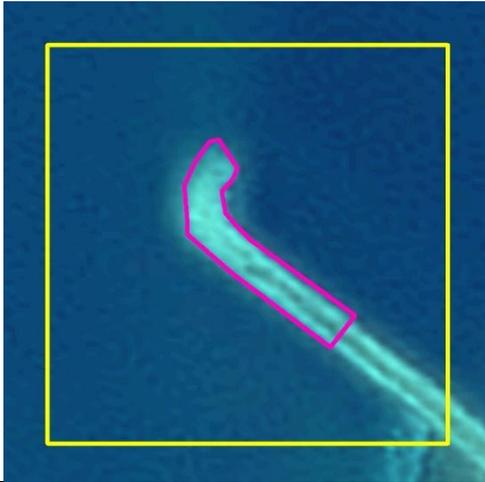
第 113111 期海岸線變異 ( 編號 K03113111003 ) 查證回報成果

回報資訊			
權責單位	苗栗縣通霄鎮公所	查報日期	2024/12/04
變異位置	通霄發電廠附近海域		
查證結果	合法	變異類型	新增人工構造物
內容描述	該變異點為台電公司中部施工處通霄二期計畫海管工程之南側臨時堤施工		
現地照片

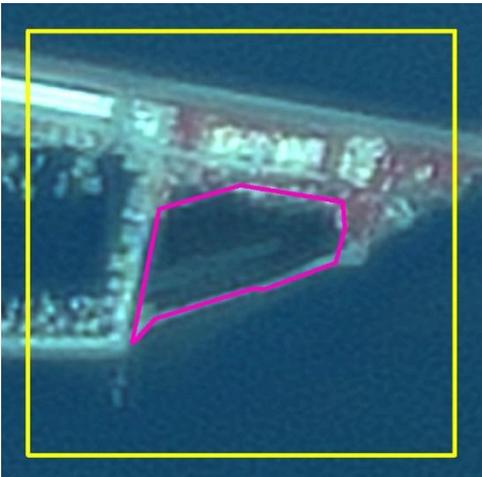
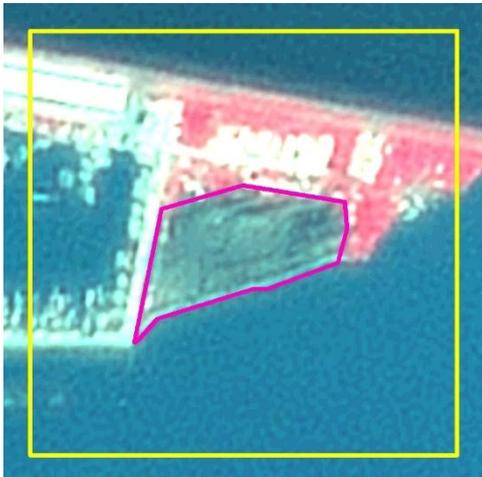
第 113111 期海岸線變異 ( 編號 P16113111004 ) 查證回報成果

回報資訊			
權責單位	雲林縣臺西鄉公所	查報日期	2024/11/15
變異位置	位於台西漁港船舶維修平台。		
查證結果	違規	變異類型	其他
內容描述	放置消波塊		
現地照片

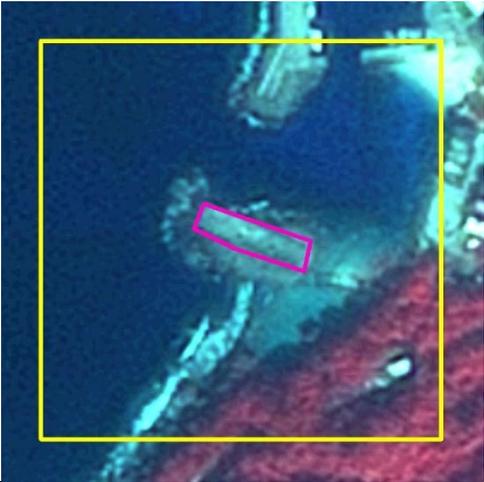
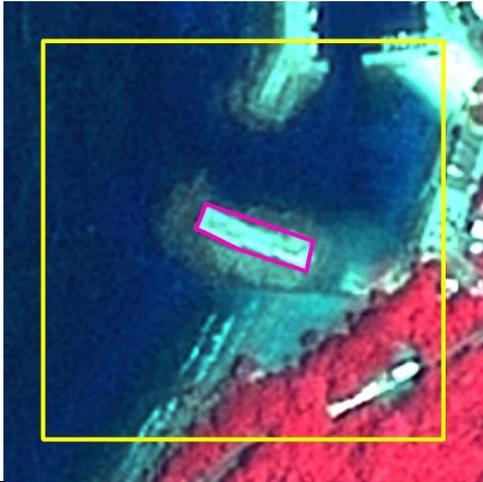
第 113111 期海岸線變異 ( 編號 T22113111005 ) 查證回報成果

回報資訊			
權責單位	屏東縣琉球鄉公所	查報日期	2024/12/20
變異位置	本次顯示變異點為杉福漁港左側延伸碼頭,經至現場實地勘查,並未發現有任何不當開發情事(如現場照片),仍為從來之使用,並無異狀以此查報回覆		
查證結果	自然變化	變異類型	無明顯變異
內容描述	本次顯示變異點為杉福漁港左側延伸碼頭,經至現場實地勘查,並未發現有任何不當開發情事(如現場照片),仍為從來之使用,並無異狀以此查報回覆		
現地照片

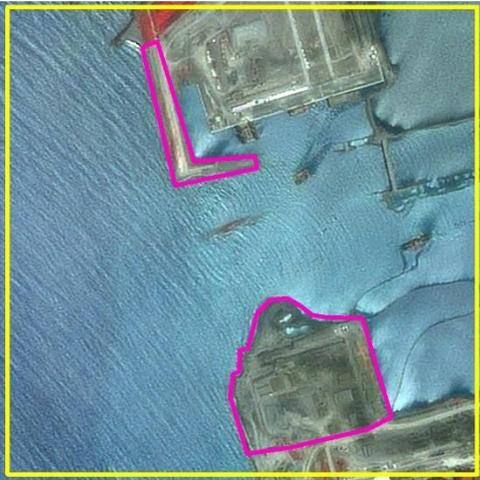
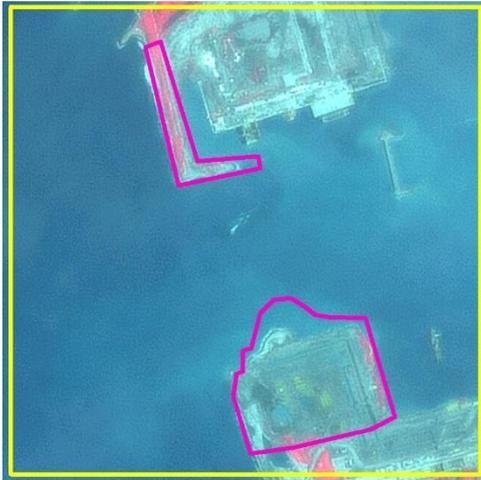
第 113111 期海岸線變異 ( 編號 E04113111007 ) 查證回報成果

回報資訊			
權責單位	高雄市楠梓區公所	查報日期	2024/11/20
變異位置	為軍事管制區無法實施現場勘查		
查證結果	合法	變異類型	新增人工構造物
內容描述	國防部軍備局工程營產中心辦理 N-WH 計畫堤防及浚挖工程		
現地照片
