## 海岸地區侵淤熱點分析成果

# 107年度國土利用監測整合作業 營建署 13處海岸侵淤熱點 海岸線變化分析 烏石港周邊海岸段

# 107年度國土利用監測整合作業 營建署 13處海岸侵淤熱點 海岸線變化分析 臺北港周邊海岸段

107年度國土利用監測整合作業 營建署 13處海岸侵淤熱點 海岸線變化分析

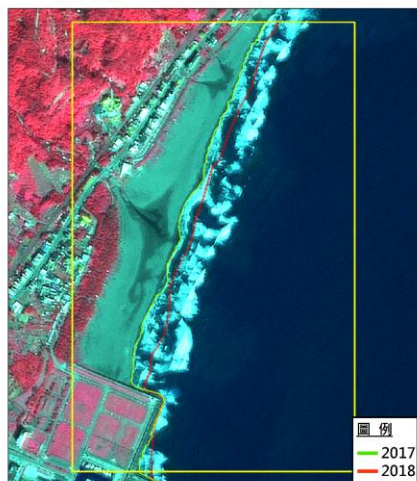
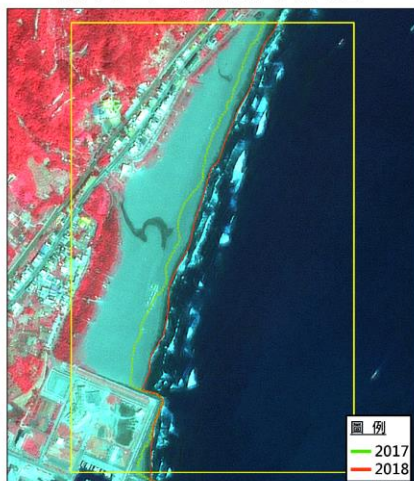
## 區段 A - 非港口設施

前期影像  
SPOT-6 2017. 01. 18

後期影像  
SPOT-7 2018. 04. 11

在區段A-1處：  
於海岸地區發現有淤積  
變化情形

海岸地區灘地面積變化  
約為：  
56,202 平方公尺

在區段A-2處：  
於海岸地區發現有淤積  
變化情形

海岸地區灘地面積變化  
約為：  
3,975 平方公尺

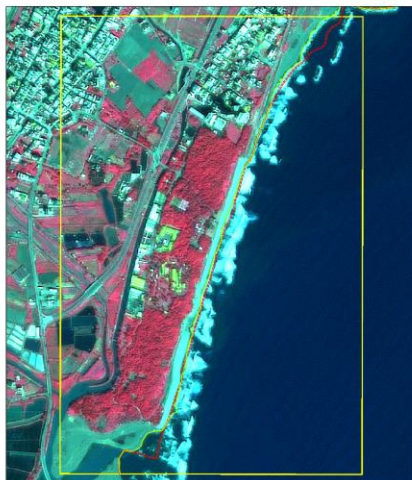
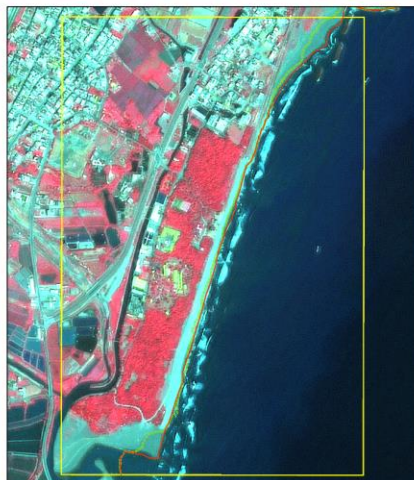
## 區段 C - 非港口設施

前期影像  
SPOT-6 2017.01.18

後期影像  
SPOT-7 2018.04.11

在區段C-1處：  
於海岸地區發現有淤積  
變化情形

海岸地區灘地面積變化  
約為：  
13,834 平方公尺

在區段C-2處：  
於海岸地區發現有淤積  
變化情形

海岸地區灘地面積變化  
約為：  
6,264 平方公尺

在區段C-3處：  
於海岸地區發現有侵蝕  
及淤積變化情形

海岸地區灘地面積變化  
約為：  
侵蝕：1,427 平方公尺  
淤積：6,963 平方公尺

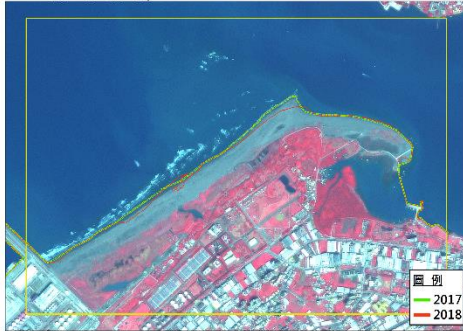
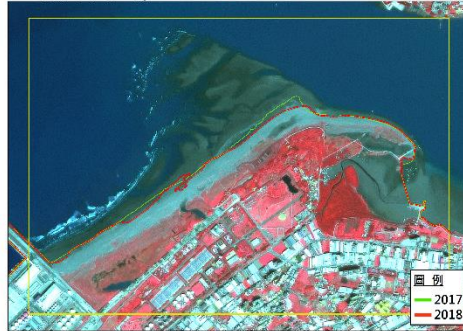
## 區段 A - 非港口設施

前期影像 SPOT-7 2017.03.24

後期影像 SPOT-7 2018.03.23

在區段A-1處：  
於海岸地區發現有侵蝕及淤積  
變化情形

海岸地區灘地面積變化約為：  
侵蝕變化：22,715 平方公尺  
淤積變化：3,922 平方公尺

在區段A-2處：  
於海岸地區發現有侵蝕及淤積  
變化情形

海岸地區灘地面積變化約為：  
侵蝕變化：16,198 平方公尺  
淤積變化：1,894 平方公尺

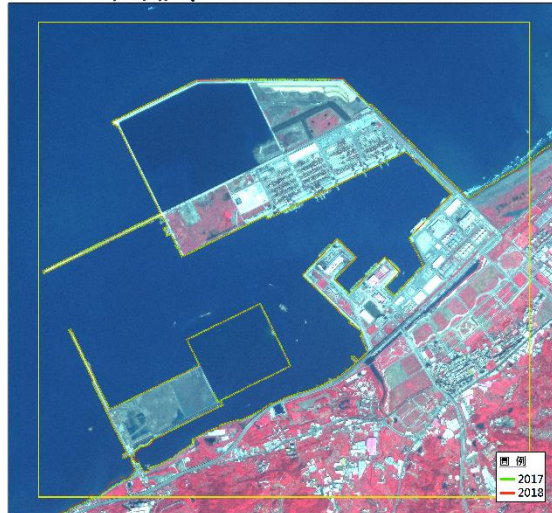
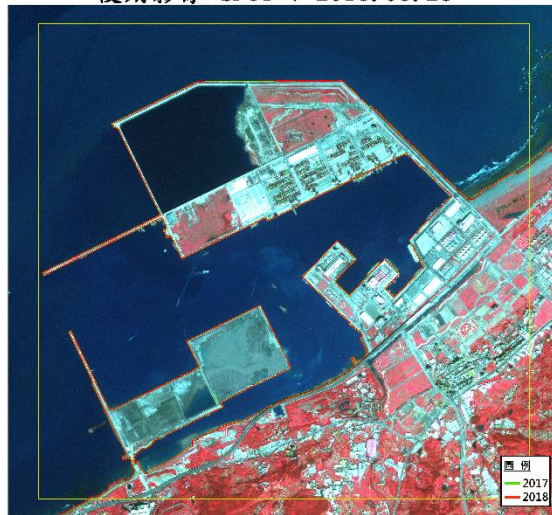
## 區段 B - 港口設施 (臺北港周邊)

前期影像 SPOT-7 2017.03.24

後期影像 SPOT-7 2018.03.23

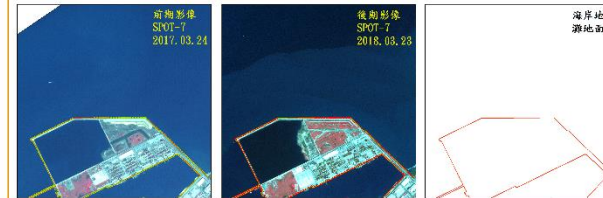
### 區段 B - 1

在區段B-1處：  
並未於港口周邊海岸地區  
發現有侵蝕或淤積變化情形

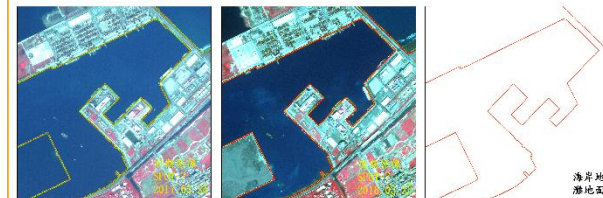
### 區段 B - 3

在區段B-3處：  
並未於港口周邊海岸地區  
發現有侵蝕或淤積變化情形

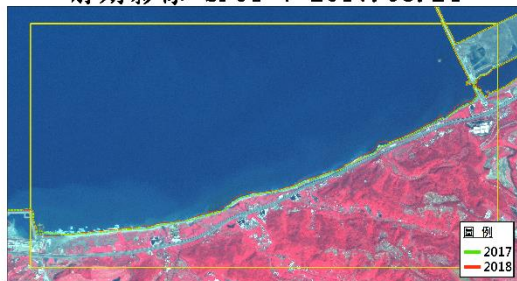
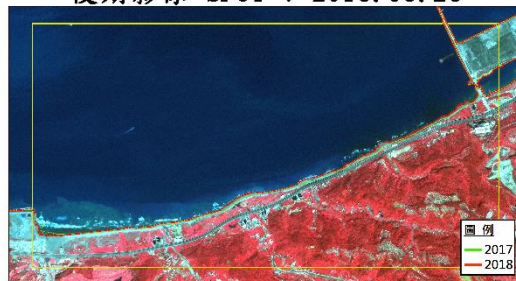
## 區段 C - 非港口設施

前期影像 SPOT-7 2017.03.24

後期影像 SPOT-7 2018.03.23

在區段C處：  
於海岸地區發現有淤積及移除  
人工構造物變化情形

海岸地區灘地面積變化約為：  
淤積變化：103,926 平方公尺  
移除人工構造物：9,891 平方公尺

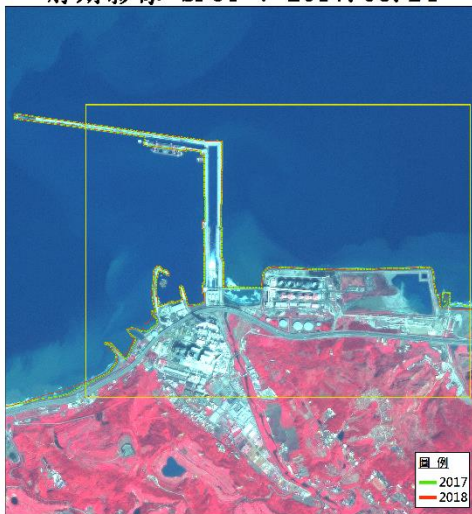
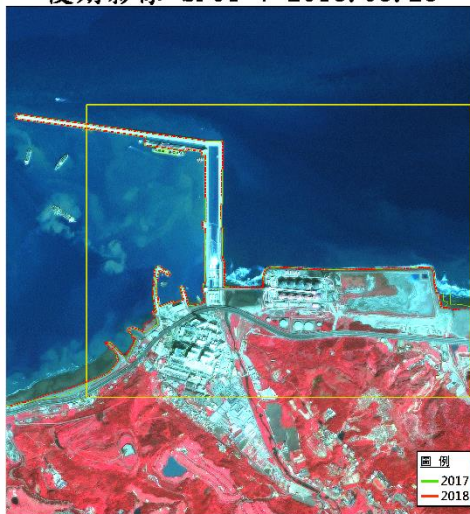
## 區段 D - 港口設施（林口發電廠週邊）

前期影像 SPOT-7 2017.03.24

後期影像 SPOT-7 2018.03.23

在區段D-1處：  
並未於港口周邊海岸地區發現  
有侵蝕或淤積變化情形

在區段D-2處：  
於港口周邊海岸地區發現有  
淤積變化情形

港口周邊海岸地區灘地面積  
變化約為：  
淤積變化：8,839 平方公尺

在區段D-3處：  
並未於港口周邊海岸地區發現  
有侵蝕或淤積變化情形

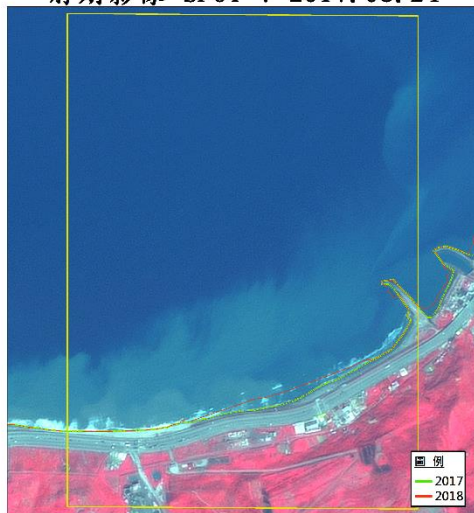
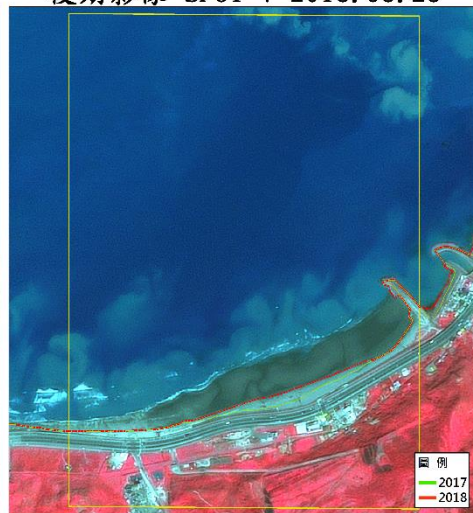
## 區段 E - 非港口設施

前期影像 SPOT-7 2017.03.24

後期影像 SPOT-7 2018.03.23

在區段E-1處：  
於海岸地區發現有淤積變化情形

海岸地區灘地面積變化約為：  
淤積變化：12,960 平方公尺

在區段E-2處：  
並未於海岸地區發現有侵蝕  
或淤積變化情形

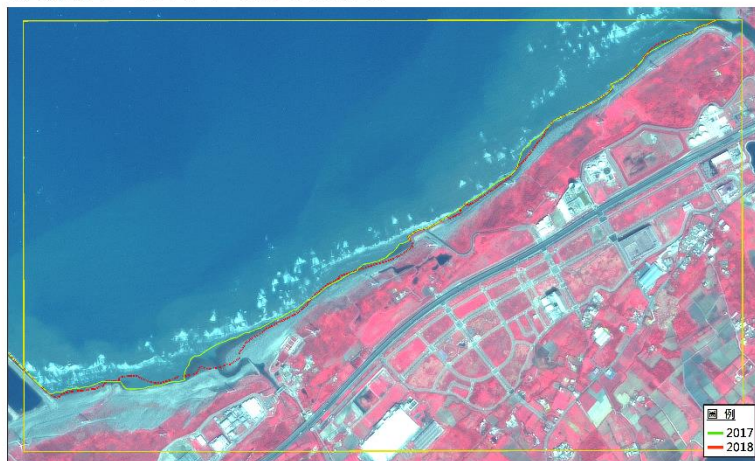
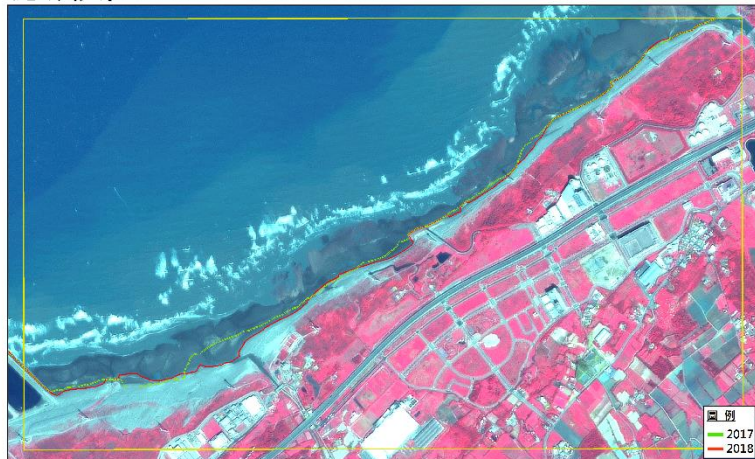
## 區段 A - 非港口設施

前期影像 SPOT-7 2017.03.24

後期影像 SPOT-6 2018.03.10

在區段A-1處：  
於海岸地區發現有淤積變化情形

海岸地區灘地面積變化約為：  
淤積變化：1,291 平方公尺

在區段A-2處：  
於海岸地區發現有侵蝕及淤積變化情形

海岸地區灘地面積變化約為：  
侵蝕變化：9,657 平方公尺

在區段A-3處：  
於海岸地區發現有侵蝕及淤積變化情形

海岸地區灘地面積變化約為：  
侵蝕變化：6,970 平方公尺  
淤積變化：1,930 平方公尺

在區段A-4處：  
於海岸地區發現有侵蝕變化情形

海岸地區灘地面積變化約為：  
侵蝕變化：34,325 平方公尺

在區段A-5處：  
於海岸地區發現有侵蝕及淤積變化情形

海岸地區灘地面積變化約為：  
侵蝕變化：4,390 平方公尺  
淤積變化：9,830 平方公尺

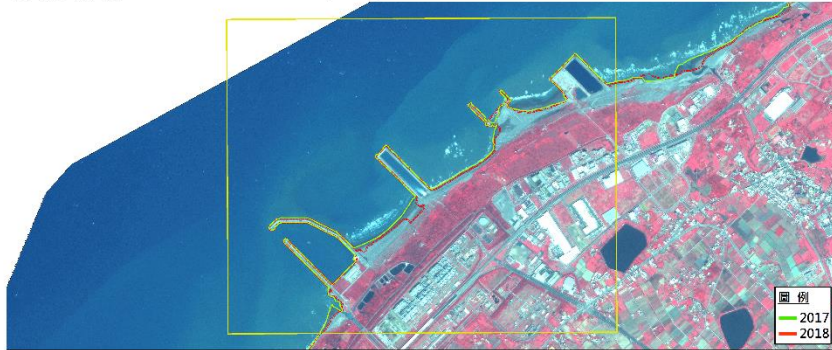
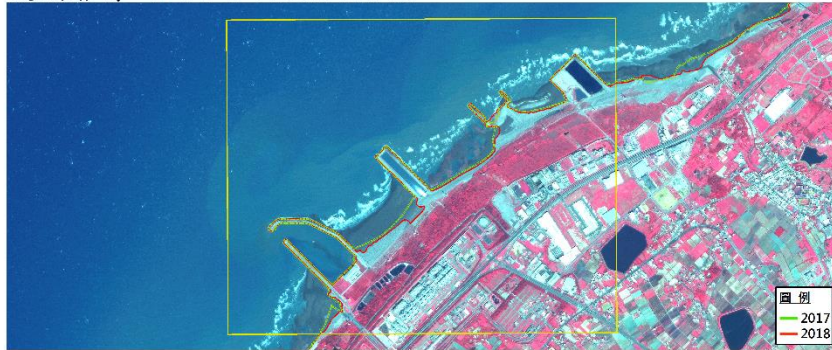
## 區段 B - 港口設施 (觀塘工業港周邊)

前期影像 SPOT-7 2017.03.24

後期影像 SPOT-6 2018.03.10

在區段B-1處：  
於港口周邊海岸地區發現有  
侵蝕及淤積變化情形

港口周邊海岸地區灘地面積  
變化約為：  
侵蝕變化：7,472 平方公尺  
淤積變化：5,833 平方公尺

在區段B-2處：  
於港口周邊海岸地區發現有侵蝕變化情形

港口周邊海岸地區灘地面積變化約為：  
侵蝕變化：17,696 平方公尺

在區段B-3處：  
於港口周邊海岸地區發現有侵蝕變化情形

港口周邊海岸地區灘地面積變化約為：  
侵蝕變化：44,187 平方公尺

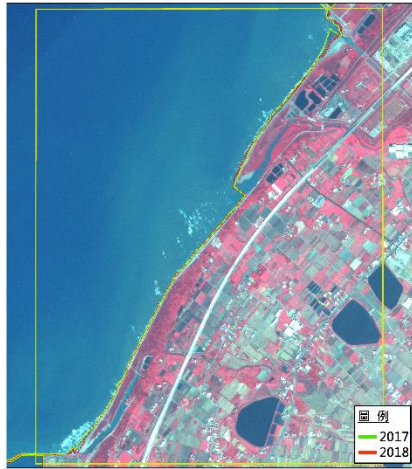
## 區段 C - 非港口設施

前期影像  
SPOT-7 2017.03.24

後期影像  
SPOT-6 2018.03.10

在區段C-1處：  
於海岸地區發現有侵蝕變化情形

海岸地區灘地面積變化約為：  
侵蝕變化：18,734 平方公尺

在區段C-2處：  
於海岸地區發現有淤積變化情形

海岸地區灘地面積變化約為：  
淤積變化：7,190 平方公尺

在區段C-3處：  
於海岸地區發現有侵蝕變化情形

海岸地區灘地面積變化約為：  
侵蝕變化：7,091 平方公尺

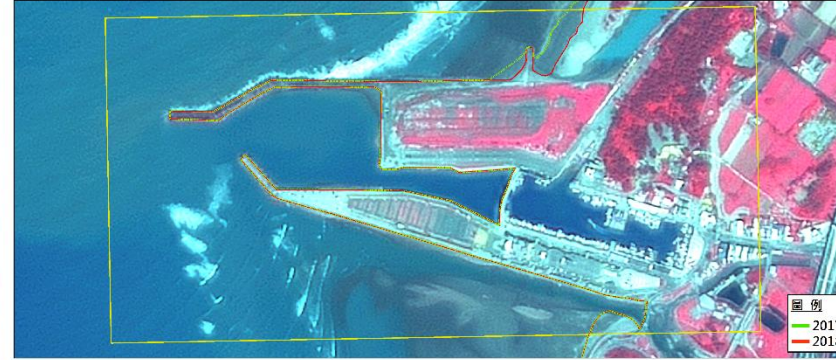
## 區段 D - 港口設施 (永安漁港)

前期影像 SPOT-7 2017.03.24

後期影像 SPOT-6 2018.03.10

在區段D處：  
並未於港口及港口周邊  
海岸地區發現有侵蝕或  
淤積變化情形

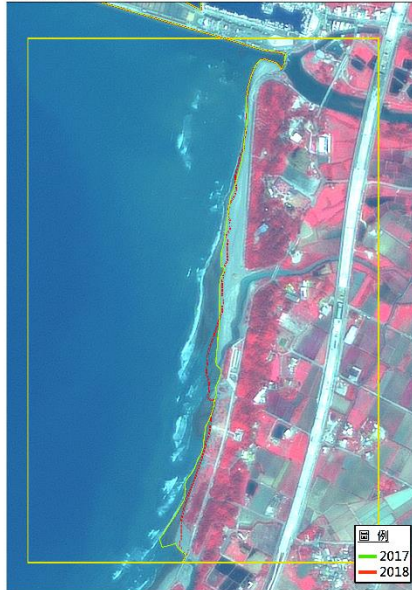
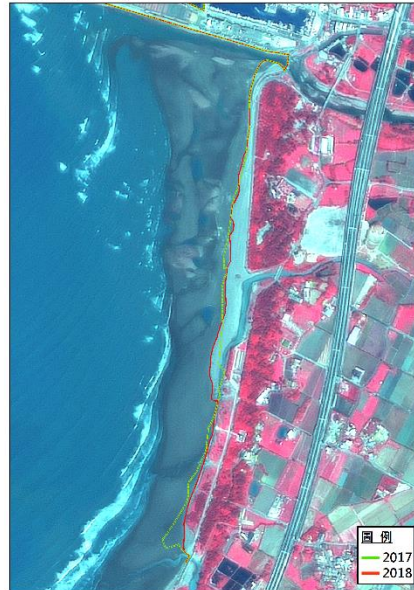
## 區段 E - 非港口設施

前期影像 SPOT-7 2017.03.24

後期影像 SPOT-6 2018.03.10

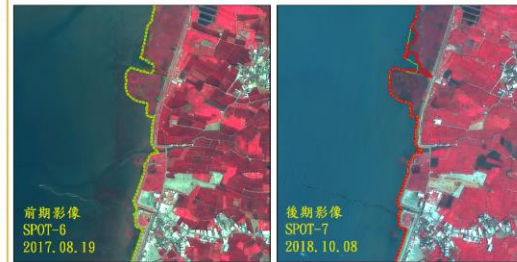
### 區段 A - 2

在區段A-2處：  
於周邊海岸地區發現有  
侵蝕及淤積變化情形

海岸地區灘地面積變化  
約為：  
侵蝕：5,893 平方公尺  
淤積：561 平方公尺

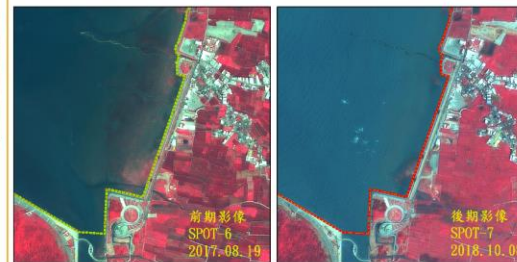
### 區段 A - 3

在區段A-3處：  
並未於周邊海岸地區發現  
有侵蝕及淤積變化情形

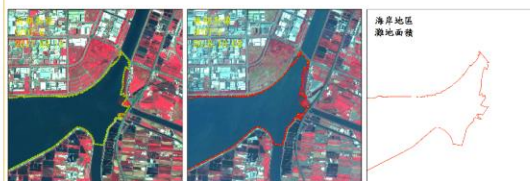
## 區段 E - 1

在區段E-1處：  
並未於周邊海岸地區發現  
有侵蝕或淤積變化情形

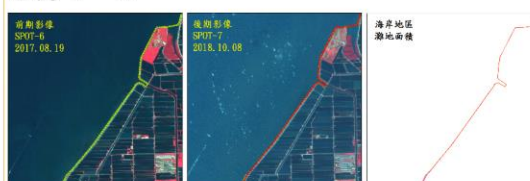
## 區段 E - 3

在區段E-3處：  
並未於周邊海岸地區發現  
有侵蝕或淤積變化情形

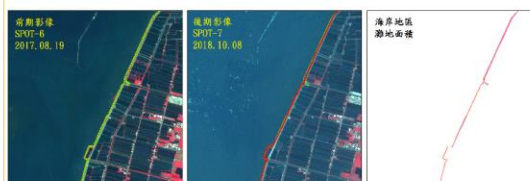
## 區段 E - 4

在區段E-4處：  
於周邊海岸地區發現有  
侵蝕及淤積變化情形

海岸地區灘地面積變化  
約為：  
侵蝕：20,982 平方公尺  
淤積：889 平方公尺

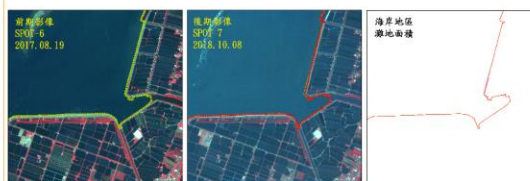
## 區段 E - 5

在區段E-5處：  
於周邊海岸地區發現有  
侵蝕變化情形

海岸地區灘地面積變化  
約為：  
7,245 平方公尺

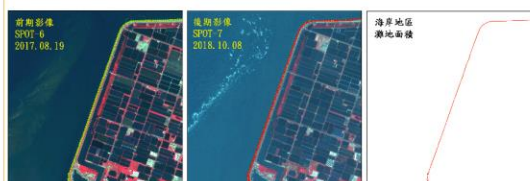
## 區段 E - 6

在區段E-6處：  
並未於周邊海岸地區發現  
有侵蝕或淤積變化情形

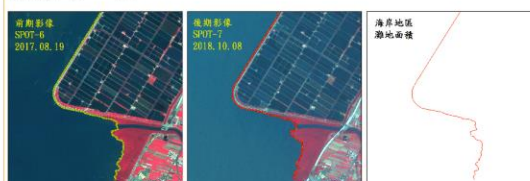
## 區段 E - 8

在區段E-8處：  
並未於周邊海岸地區發現  
有侵蝕或淤積變化情形

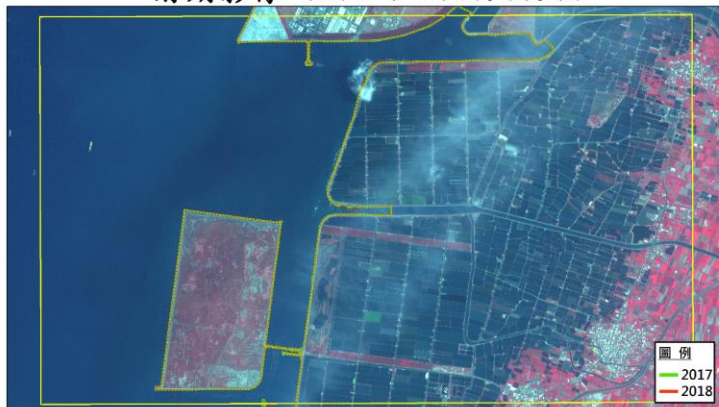
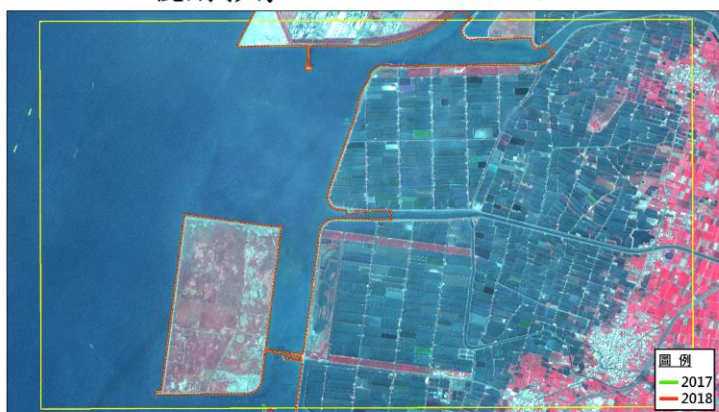
## 區段 B - 港口設施 (臺西海埔新生地)

在區段B-2處：  
於港口周邊海岸地區發現有  
淤積變化情形

港口周邊海岸地區灘地面積  
變化約為：  
17,177 平方公尺

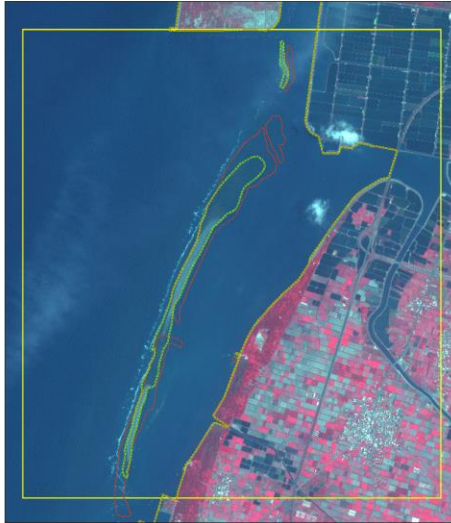
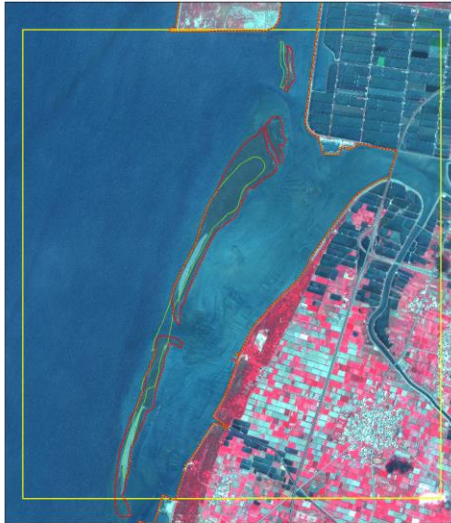
## 區段 C - 非港口設施

於沙洲灘地地區發現有侵蝕  
及淤積變化情形

沙洲灘地地區面積變化：  
侵蝕：27,244 平方公尺  
淤積：34,019 平方公尺

在區段C-3處：  
於周邊海岸地區發現有淤積  
變化情形

周邊海岸地區灘地面積變化  
約為：  
1,706 平方公尺

在區段C-4處：  
於沙洲灘地地區發現有侵蝕  
及淤積變化情形

沙洲灘地地區面積變化：  
侵蝕：55,730 平方公尺  
淤積：601,575 平方公尺

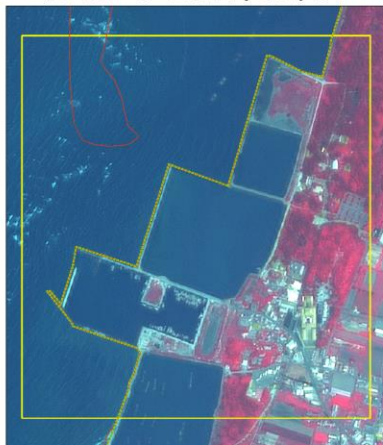
## 區段 D - 港口設施（五條港漁港）

在區段D-1處：  
並未於港口周邊海岸地區  
發現有侵蝕或淤積變化情  
形

在區段D-2處：  
並未於港口周邊海岸地區  
發現有侵蝕或淤積變化情  
形

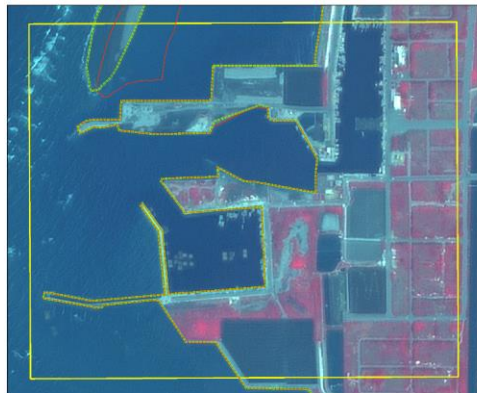
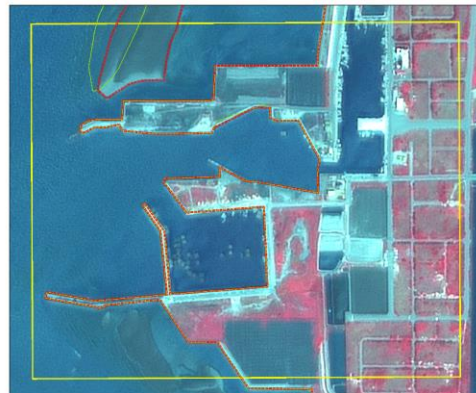
## 區段 F - 港口設施 (箔子寮漁港)

在區段F處：  
於港口周邊海岸地區發現有  
淤積變化情形

港口周邊海岸地區灘地面積  
變化約為：  
809 平方公尺

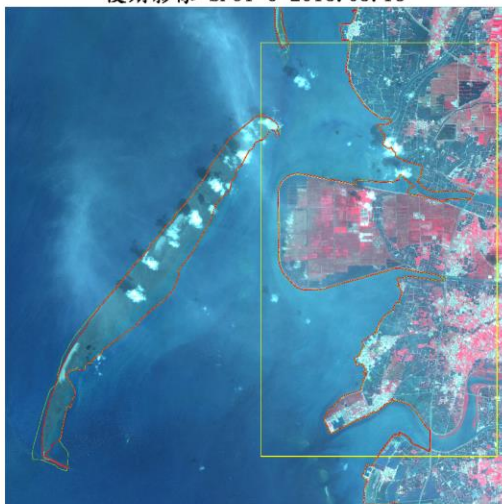
## 區段 I - 非港口設施

在區段I-7處：  
於沙洲灘地地區發現有  
侵蝕及淤積變化情形

沙洲灘地地區面積變化  
約為：  
侵蝕：12,990 平方公尺  
淤積：15,974 平方公尺

在區段I-8處：  
於沙洲灘地地區發現有  
侵蝕及淤積變化情形

沙洲灘地地區面積變化  
約為：  
侵蝕：193,354 平方公尺  
淤積：11,329 平方公尺

在區段I-9處：  
於沙洲灘地地區發現有  
侵蝕及淤積變化情形

沙洲灘地地區面積變化  
約為：  
侵蝕：778,448 平方公尺  
淤積：1,460 平方公尺

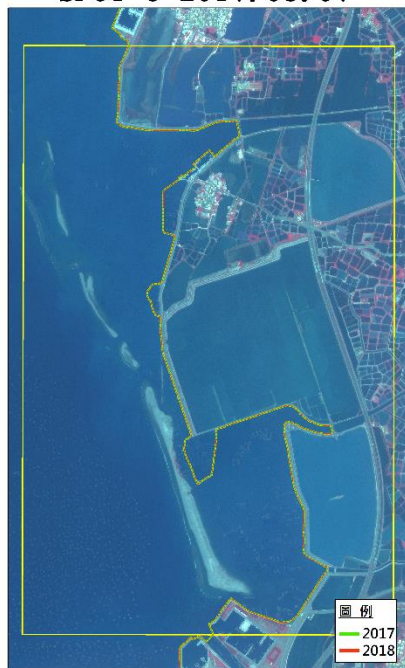
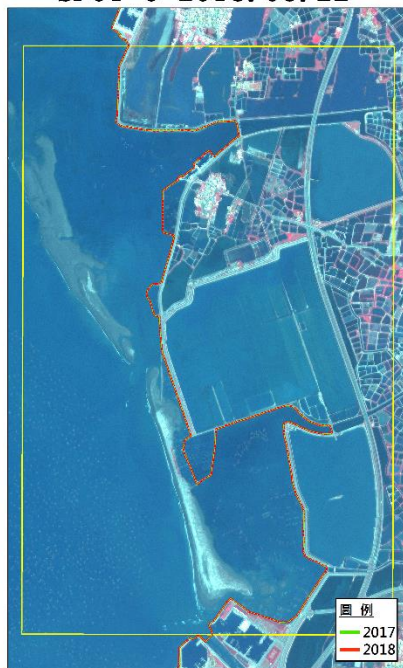
## 區段 C - 非港口設施

在區段C-3處：  
於海岸地區發現有淤積的變化  
情形

海岸地區灘地面積變化約為：  
淤積變化：1,032 平方公尺

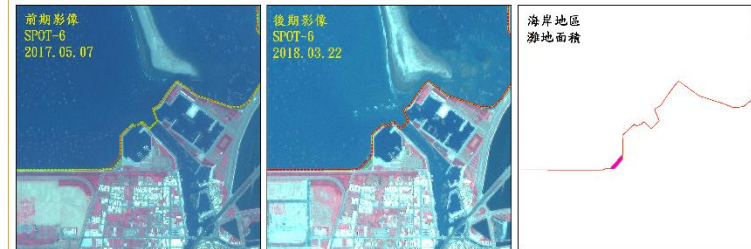
### 區段 D - 1

在區段D-1處：  
於港口周邊海岸地區發現有  
淤積的變化情形

港口周邊海岸地區灘地面積  
變化約為：  
淤積變化：3,358 平方公尺

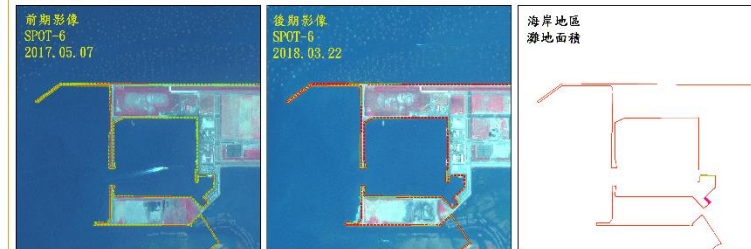
### 區段 D - 3

在區段D-3處：  
於港口周邊海岸地區發現有  
新增人工構造物的變化情形

港口周邊海岸地區新增人工  
構造物面積變化約為：  
新增人工構造物：  
1,049 平方公尺

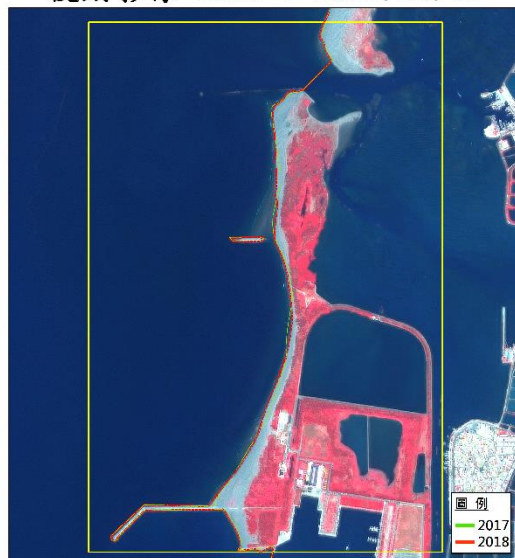
## 區段 A - 非港口設施

前期影像 SPOT-6 2017.05.07

後期影像 SPOT-7 2018.04.11

在區段A-1處：  
於海岸地區發現有侵蝕及淤積  
變化情形

海岸地區灘地面積變化約為：  
侵蝕變化：897 平方公尺  
淤積變化：2,918 平方公尺

在區段A-2處：  
於海岸地區發現有侵蝕及淤積  
變化情形

海岸地區灘地面積變化約為：  
侵蝕變化：2,367 平方公尺  
淤積變化：4,772 平方公尺

在區段A-3處：  
於海岸地區發現有侵蝕及淤積  
變化情形

海岸地區灘地面積變化約為：  
侵蝕變化：3,423 平方公尺  
淤積變化：3,521 平方公尺

在區段A-4處：  
於海岸地區發現有侵蝕及淤積  
變化情形

海岸地區灘地面積變化約為：  
侵蝕變化：1,543 平方公尺  
淤積變化：8,628 平方公尺

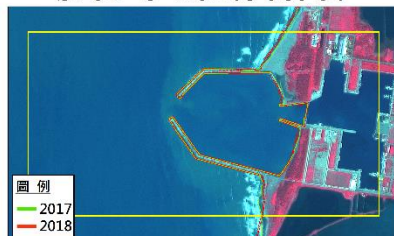
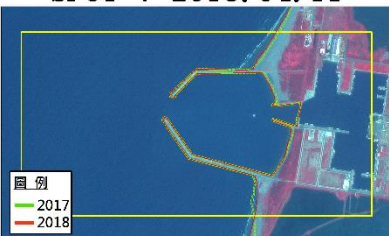
## 區段 B - 港口設施 (將軍漁港)

前期影像

SPOT-6 2017. 05. 07

後期影像

SPOT-7 2018. 04. 11

在區段B-1處：  
於港口周邊海岸地區發現有  
淤積變化情形

港口周邊海岸地區灘地面積  
變化約為：  
淤積變化：2,828 平方公尺

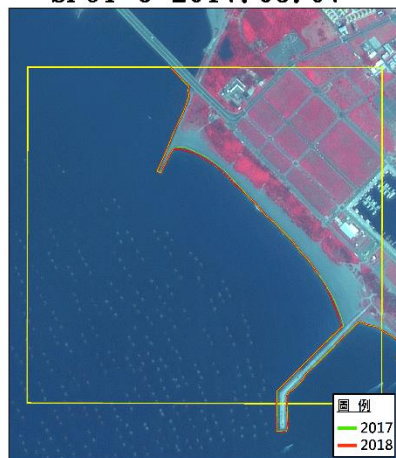
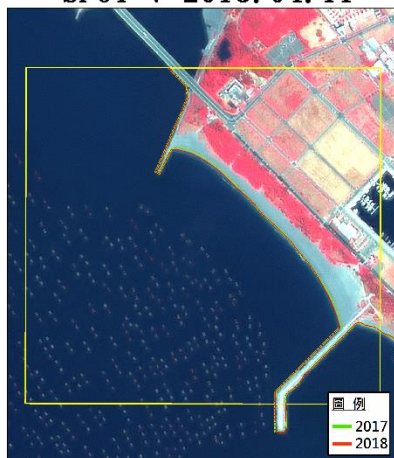
## 區段 A - 非港口設施

前期影像  
SPOT-6 2017.05.07

後期影像  
SPOT-7 2018.04.11

在區段A-1處：  
於海岸地區發現有淤積變化情形

海岸地區灘地面積變化約為：  
淤積變化：2,023 平方公尺

在區段A-2處：  
於海岸地區發現有淤積變化情形

海岸地區灘地面積變化約為：  
淤積變化：1,205 平方公尺

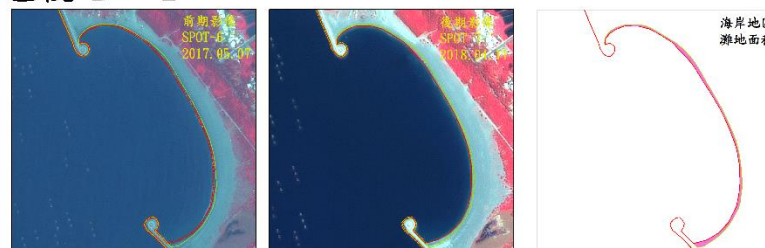
### 區段 B - 2

在區段B-2處：  
於港口周邊海岸地區發現有  
淤積變化情形

海岸地區灘地面積變化約為：  
淤積變化：12,021 平方公尺

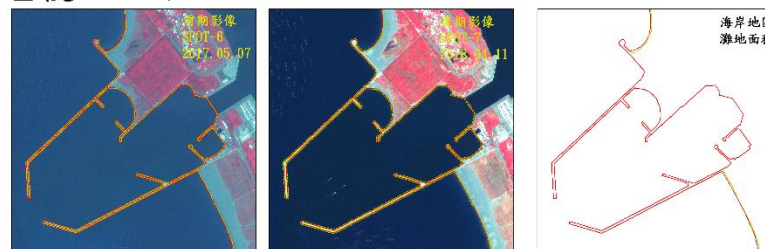
### 區段 B - 3

在區段B-3處：  
並未於港口周邊海岸地區  
發現有侵蝕或淤積變化情形

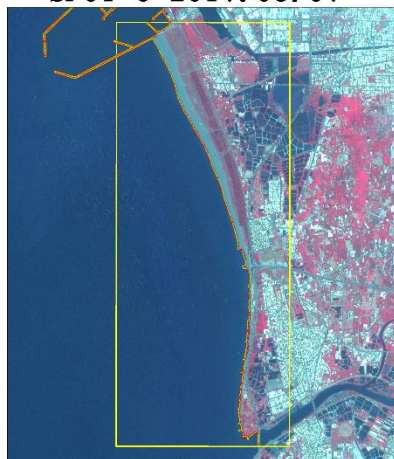
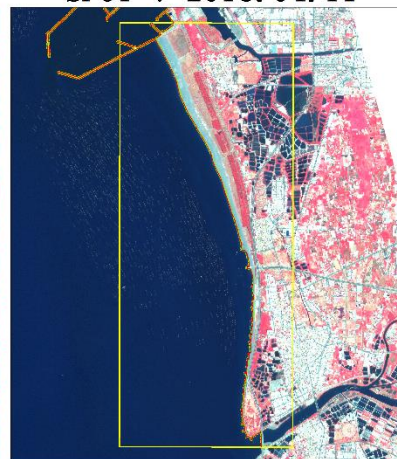
## 區段 C - 非港口設施

前期影像

SPOT-6 2017.05.07

後期影像

SPOT-7 2018.04.11

在區段C-1處：  
於海岸地區發現有侵蝕及淤積  
變化情形

海岸地區灘地面積變化約為：  
侵蝕變化：190 平方公尺  
淤積變化：9,023 平方公尺

在區段C-2處：  
於海岸地區發現有侵蝕及淤積  
變化情形

海岸地區灘地面積變化約為：  
侵蝕變化：2,840 平方公尺  
淤積變化：7,060 平方公尺

在區段C-3處：  
於海岸地區發現有侵蝕及淤積  
變化情形

海岸地區灘地面積變化約為：  
侵蝕變化：2,097 平方公尺  
淤積變化：8,108 平方公尺

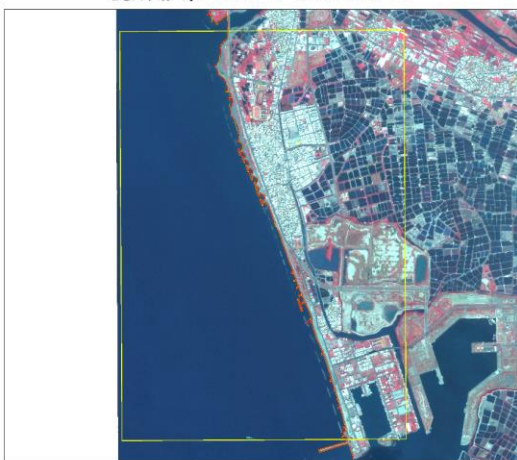
## 區段 A - 非港口設施

前期影像 SPOT-6 2017.07.03

後期影像 SPOT-6 2018.03.03

在區段A-1處：  
於海岸地區發現有侵蝕及淤積  
變化情形

海岸地區灘地面積變化約為：  
侵蝕：3,136 平方公尺  
淤積：8,353 平方公尺

在區段A-2處：  
於海岸地區發現有侵蝕變化  
情形

海岸地區灘地面積變化約為：  
2,569 平方公尺

在區段A-3處：  
並未於海岸地區發現有侵蝕  
或淤積變化情形

在區段A-4處：  
於海岸地區發現有侵蝕及淤積  
變化情形

海岸地區灘地面積變化約為：  
侵蝕：651 平方公尺  
淤積：1,321 平方公尺

在區段A-5處：  
於海岸地區發現有淤積變化  
情形

海岸地區灘地面積變化約為：  
784 平方公尺

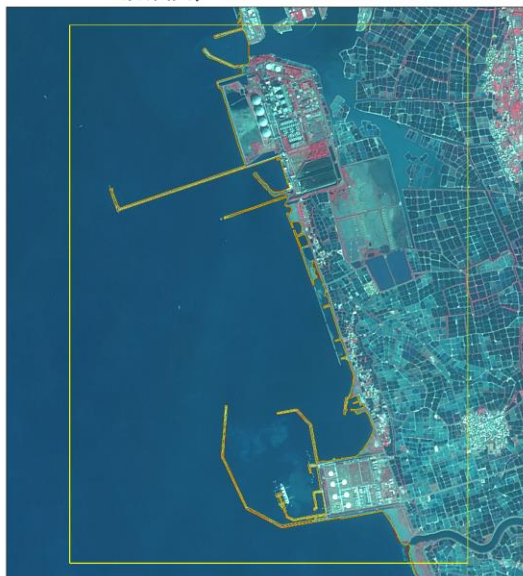
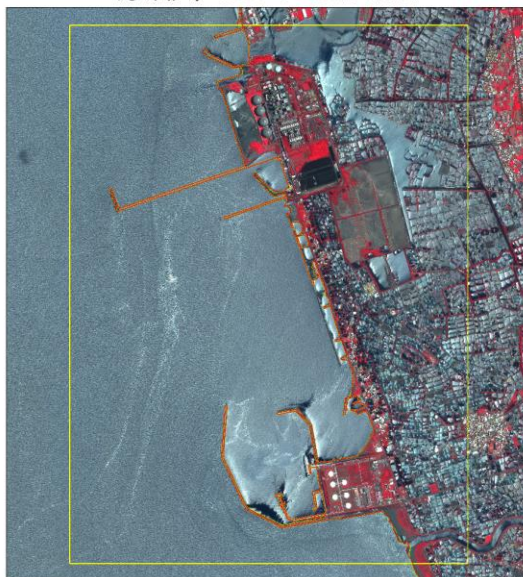
## 區段 B - 港口設施 (興達港周邊)

前期影像 SPOT-6 2017.07.03

後期影像 SPOT-6 2018.03.03

在區段B-1處：  
於港口周邊海岸地區發現有淤積變化情形

港口周邊海岸地區灘地面積  
變化約為：  
3,187 平方公尺

在區段B-2處：  
於港口周邊海岸地區發現有淤積變化情形

港口周邊海岸地區灘地面積  
變化約為：  
638 平方公尺

在區段B-3處：  
並未於港口周邊海岸地區發現有侵蝕或淤積變化情形

在區段B-4處：  
於港口周邊海岸地區發現有侵蝕變化情形

海岸地區灘地面積變化約為：  
614 平方公尺

在區段B-5處：  
於港口周邊海岸地區發現有侵蝕及淤積變化情形

港口周邊海岸地區灘地面積  
變化約為：  
侵蝕：1,421 平方公尺  
淤積：1,822 平方公尺

在區段B-6處：  
並未於港口周邊海岸地區發現有侵蝕或淤積變化情形

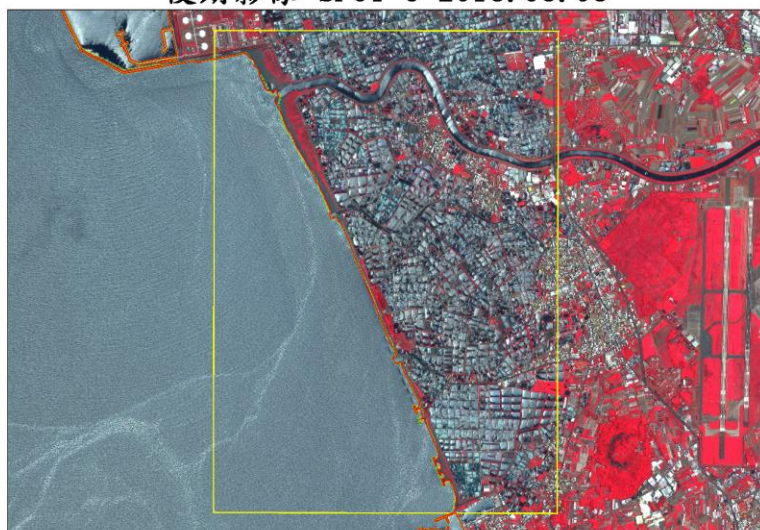
## 區段 C - 非港口設施

前期影像 SPOT-6 2017.07.03

後期影像 SPOT-6 2018.03.03

在區段C-1處：  
於海岸地區發現有侵蝕及淤積  
變化情形

海岸地區灘地面積變化約為：  
侵蝕：6,674 平方公尺  
淤積：7,605 平方公尺

在區段C-2處：  
於海岸地區發現有侵蝕及淤積  
變化情形

海岸地區灘地面積變化約為：  
侵蝕：1,053 平方公尺  
淤積：15,457 平方公尺

在區段C-3處：  
於海岸地區發現有淤積變化  
情形

海岸地區灘地面積變化約為：  
淤積：2,307 平方公尺

在區段C-4處：  
於海岸地區發現有侵蝕及淤積  
變化情形

海岸地區灘地面積變化約為：  
侵蝕：899 平方公尺  
淤積：9,685 平方公尺

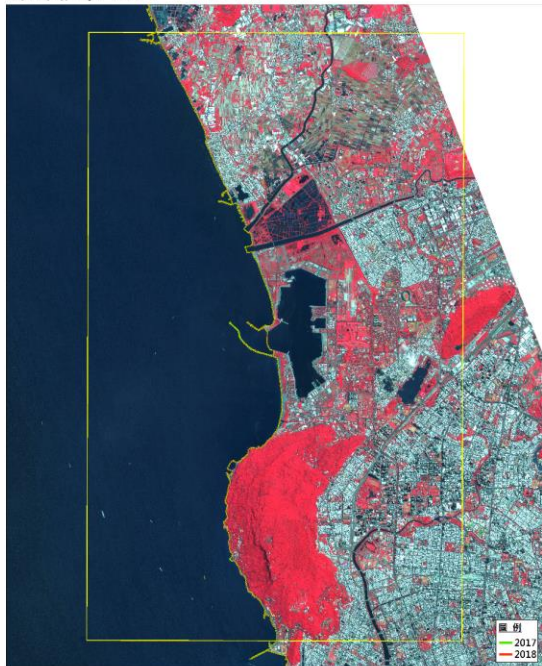
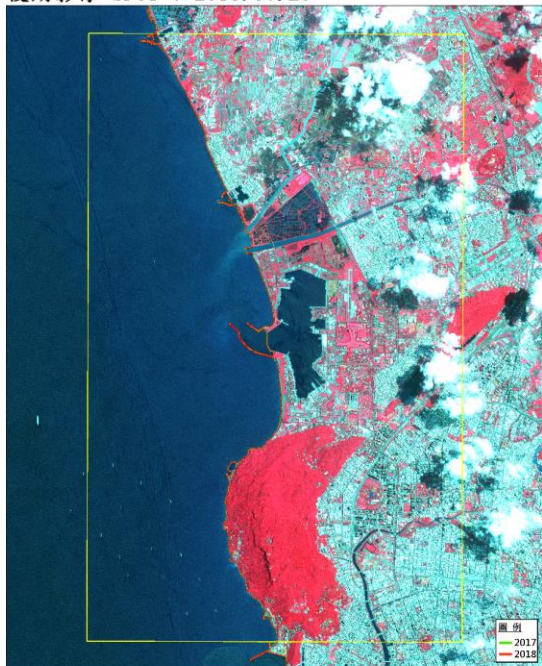
## 區段 A - 非港口設施

前期影像 SPOT-7 2017.07.11

後期影像 SPOT-7 2018.07.29

在區段A-1處：  
於海岸地區發現有侵蝕及淤積  
變化情形

海岸地區灘地面積變化約為：  
侵蝕變化：995 平方公尺  
淤積變化：4,750 平方公尺

在區段A-2處：  
並未於海岸地區發現有侵蝕  
或淤積變化情形

在區段A-3處：  
並未於海岸地區發現有侵蝕  
或淤積變化情形

在區段A-4處：  
於海岸地區發現有淤積變化  
情形

海岸地區灘地面積變化約為：  
淤積變化：13,004 平方公尺

在區段A-5處：  
於海岸地區發現有侵蝕及淤積  
變化情形

海岸地區灘地面積變化約為：  
侵蝕變化：8,827 平方公尺  
淤積變化：2,529 平方公尺

在區段A-6處：  
並未於海岸地區發現有侵蝕  
或淤積變化情形

在區段A-7處：  
於海岸地區發現有侵蝕及淤積  
變化情形

海岸地區灘地面積變化約為：  
侵蝕變化：10,169 平方公尺  
淤積變化：3,044 平方公尺

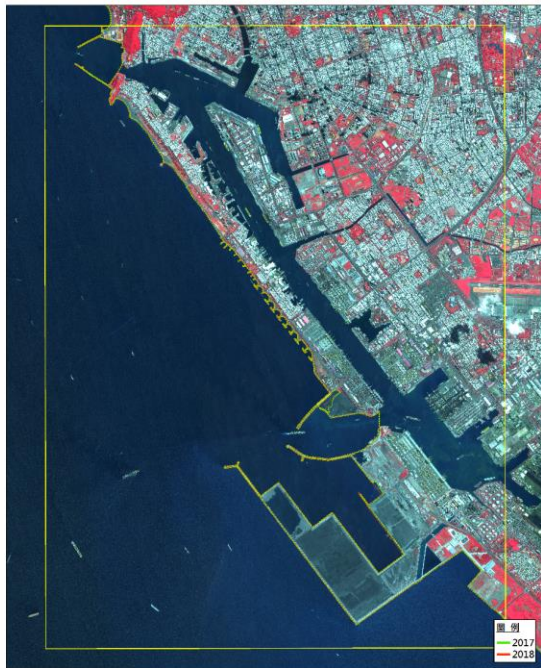
## 區段 B - 港口設施 (高雄港)

前期影像 SPOT-7 2017.07.11

後期影像 SPOT-7 2018.07.29

在區段B-1處：  
於港口周邊海岸地區發現有侵蝕及淤積變化情形

港口周邊海岸地區灘地面積變化約為：  
侵蝕變化：1,981 平方公尺  
淤積變化：11,848 平方公尺

在區段B-2處：  
於港口周邊海岸地區發現有侵蝕、淤積及新增人工設施等變化情形

港口周邊海岸地區灘地面積變化約為：  
人工設施：2,820 平方公尺  
侵蝕變化：14,272 平方公尺  
淤積變化：8,185 平方公尺

在區段B-3處：  
於港口周邊海岸地區發現有侵蝕及淤積變化情形

港口周邊海岸地區灘地面積變化約為：  
侵蝕變化：109 平方公尺  
淤積變化：4,897 平方公尺

在區段B-4處：  
於港口處海岸地區發現有填海造陸、淤積及新增人工設施等變化情形

港口處海岸地區灘地面積變化約為：  
填海造陸：24,257 平方公尺  
人工設施：8,101 平方公尺  
淤積變化：343 平方公尺

在區段B-5處：  
於港口處海岸地區發現有填海造陸及新增人工設施變化情形

港口處海岸地區灘地面積變化約為：  
填海造陸：22,973 平方公尺  
人工設施：32,120 平方公尺

在區段B-6處：  
並未於港口處及其周邊海岸地區發現有侵蝕或淤積變化情形

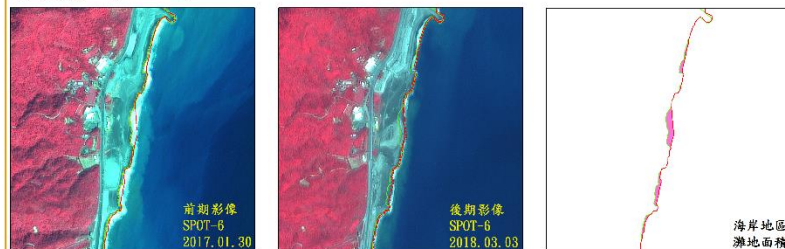
### 區段 C - 1

在區段C-1處：  
於海岸地區發現有淤積變化情形

海岸地區灘地面積變化約為：  
淤積變化：10,550 平方公尺

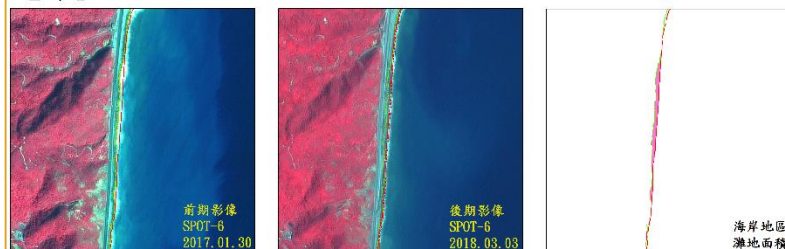
### 區段 C - 2

在區段C-2處：  
於海岸地區發現有淤積變化情形

海岸地區灘地面積變化約為：  
淤積變化：10,129 平方公尺

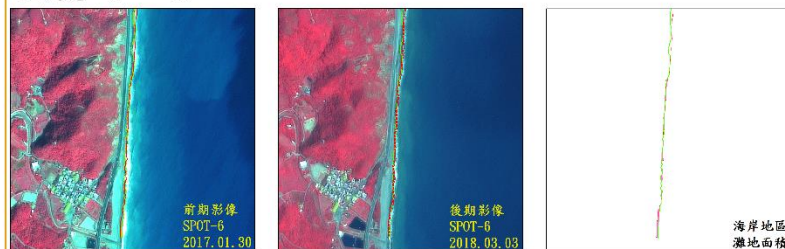
### 區段 C - 3

在區段C-3處：  
於海岸地區發現有侵蝕及淤積變化情形

海岸地區灘地面積變化約為：  
侵蝕變化：1,684 平方公尺  
淤積變化：1,602 平方公尺
