附錄 4

變異點查報成果—非都核准開發

10901 期違規變異點查報紀錄

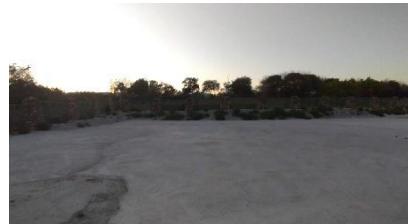
回報資訊			
權責單位	臺中市大雅區公所	查報日期	2020/02/27
土地使用類型		土地使用分區	農業區
查證結果	違規	變異類型	整地
內容描述	為土地公福德爺廟地現為水泥鋪設整地		
現地照片

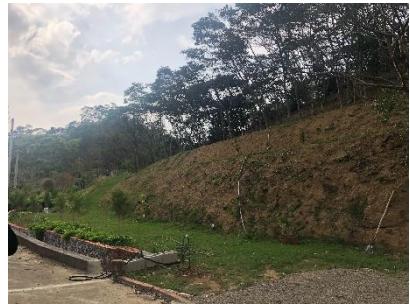
回報資訊			
權責單位	新竹縣峨眉鄉公所	查報日期	2020/02/26
土地使用類型		土地使用分區	山坡地保育區
查證結果	違規	變異類型	作物變化
內容描述	<p>地主自述因作物變更，整體執行雜木以及竹林的清除，地形無變動，與鄰地的地形亦相符合。改種植景觀樹如澳洲茶樹、紅花含笑、落羽松及果樹，如芭樂、檸檬、咖啡、柿子、李子梅子、香蕉、酪梨、橘子，及許多的日常所需青菜如地瓜葉、萵苣、蒜、蔥、香菜、瓜果類....</p> <p>經現場查看，行為人未經申請核可卻有整地形為。</p>

現勘照片整地後情形

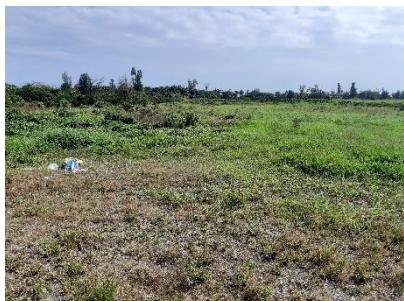
回報資訊			
權責單位	臺東縣臺東市公所	查報日期	2020/02/13
土地使用類型		土地使用分區	風景區
查證結果	違規	變異類型	傾倒廢棄物、土
內容描述	報廢車輛及廢棄物等..		
現地照片

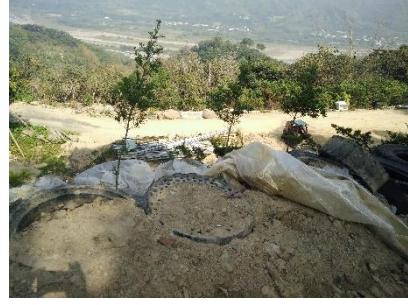
回報資訊			
權責單位	南投縣竹山鎮公所	查報日期	2020/02/25
土地使用類型		土地使用分區	山坡地保育區
查證結果	違規	變異類型	整地
內容描述	山坡地保育區內整地		
現地照片

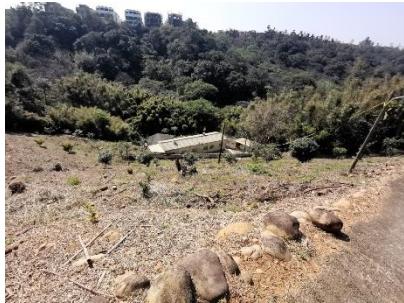
回報資訊			
權責單位	桃園市龍潭區公所	查報日期	2020/03/04
土地使用類型		土地使用分區	山坡地保育區
查證結果	違規	變異類型	其他
內容描述	水泥道路、建物		
現地照片

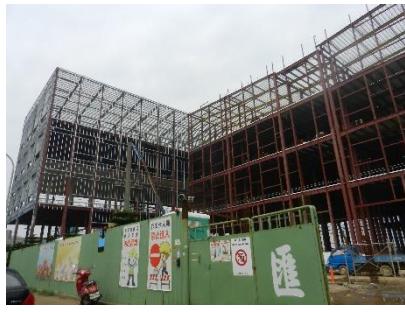
回報資訊			
權責單位	桃園市觀音區公所	查報日期	2020/03/23
土地使用類型		土地使用分區	工業區
查證結果	違規	變異類型	新增建物
內容描述	現場興建建物等使用。(108 桃市都建執照字第會觀 00821 號)		
現地照片

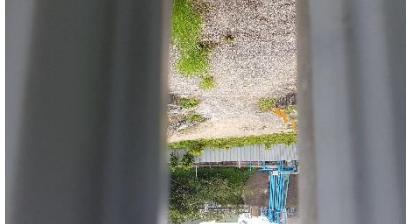
回報資訊			
權責單位	苗栗縣苗栗市公所	查報日期	2020/03/31
土地使用類型		土地使用分區	工業區
查證結果	違規	變異類型	其他
內容描述	案址設置鐵皮圍籬無從得知內部使用現況		
現地照片

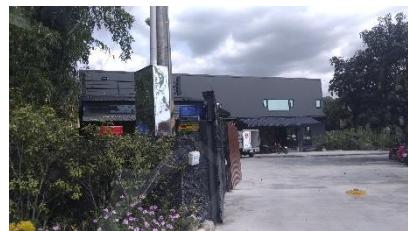
回報資訊			
權責單位	屏東縣內埔鄉公所	查報日期	2020/05/11
土地使用類型	非都市用地	土地使用分區	一般農業區
查證結果	違規	變異類型	新增建物
內容描述	上有建築物		
現地照片

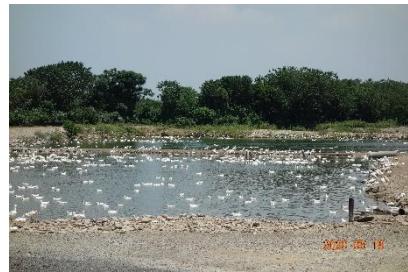
回報資訊			
權責單位	雲林縣斗六市公所	查報日期	2020/05/18
土地使用類型	非都市用地	土地使用分區	一般農業區
查證結果	違規	變異類型	新增水域(漁塭或水塘)
內容描述	養殖水禽		
現地照片

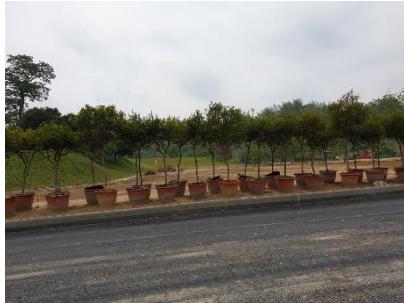
回報資訊			
權責單位	南投縣草屯鎮公所	查報日期	2020/05/16
土地使用類型	非都市用地	土地使用分區	山坡地保育區
查證結果	違規	變異類型	整地
內容描述	本案位於草屯鎮新南坪段 176 地號，特定農業區農牧用地面積 1756.39 平方公尺，該地目前大規模整地。		
現地照片

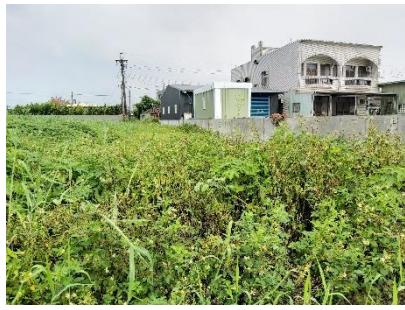
回報資訊			
權責單位	雲林縣四湖鄉公所	查報日期	2020/06/08
土地使用類型		土地使用分區	一般農業區
查證結果	違規	變異類型	新增建物
內容描述	現況新增建物查無合法文件。		
現地照片

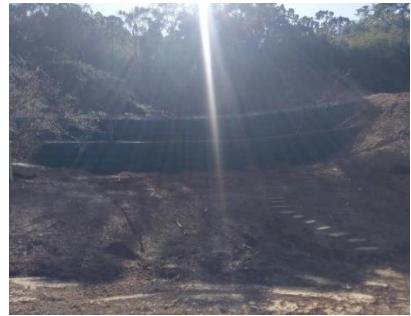
回報資訊			
權責單位	苗栗縣頭屋鄉公所	查報日期	2020/06/08
土地使用類型		土地使用分區	山坡地保育區
查證結果	違規	變異類型	整地
內容描述	1.109 年 5 月現勘現場， 有明顯開挖整地之情形。 2.此地號經多次查報，並由苗栗縣政府 109 年 5 月 14 日府地用字第 1090091445 號函 判定屬農地違規且依區域計畫法裁罰並限期改善。

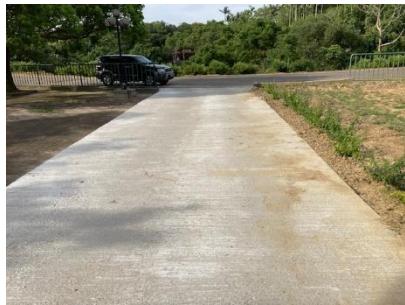
回報資訊			
權責單位	苗栗縣造橋鄉公所	查報日期	2020/07/27
土地使用類型		土地使用分區	山坡地保育區
查證結果	違規	變異類型	道路變化
內容描述	水泥道路		
現地照片

水泥道路

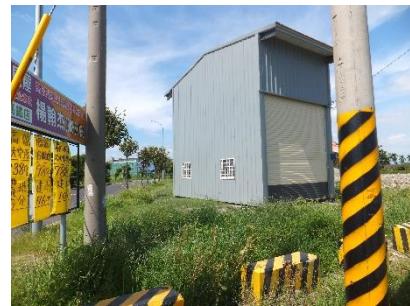
回報資訊			
權責單位	雲林縣虎尾鎮公所	查報日期	2020/07/03
土地使用類型		土地使用分區	特定農業區
查證結果	違規	變異類型	其他
內容描述	該變異點現地有鐵皮建物 1 棟及填積砂石土方，經查有核准 108 年 8 月 22 日虎鎮農字第 1080018999 號農業用地作農業設施容許使用同意書在案(農業資材室、運迴轉空間)。惟現況農業資材室位置與原核定計畫不同，且運迴轉空間(以填積砂石土方論)有未經核准擴大興建面積之疑慮，故未依原計劃內容使用。

鐵皮建物 1 棟及填積砂石土方

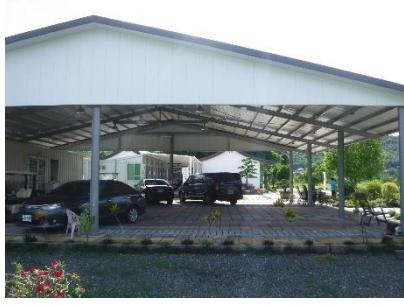
回報資訊			
權責單位	高雄市田寮區公所	查報日期	2020/07/17
土地使用類型	非都市用地	土地使用分區	山坡地保育區
查證結果	違規	變異類型	新增建物
內容描述	搭鐵皮屋		
現地照片

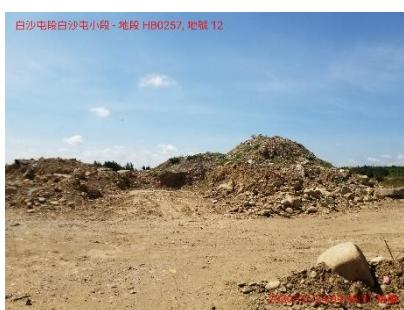
白沙屯段白沙屯小段 - 地段 HB0257, 地號 12

回報資訊			
權責單位	桃園市觀音區公所	查報日期	2020/08/05
土地使用類型	非都市用地	土地使用分區	一般農業區
查證結果	違規	變異類型	傾倒廢棄物、土
內容描述	現況鐵皮圍籬、堆置土方		
現地照片

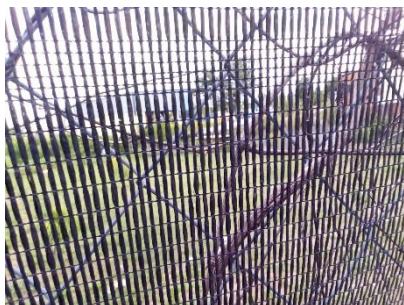
回報資訊			
權責單位	屏東縣內埔鄉公所	查報日期	2020/07/27
土地使用類型	非都市用地	土地使用分區	一般農業區
查證結果	違規	變異類型	其他
內容描述	現況有砂石車進出傾倒廢土		
現地照片

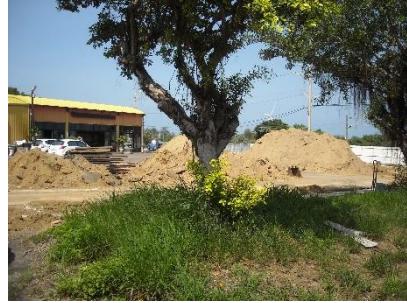
回報資訊			
權責單位	新竹市香山區公所	查報日期	2020/08/19
土地使用類型	非都市用地	土地使用分區	一般農業區
查證結果	違規	變異類型	其他
內容描述	1.廣場周邊做排水溝 2.新竹市政府辦理鹽水港段童軍營地興辦計畫業經新竹市政府 109.3.5 府都規字第 1090037980 號函通知原開發許可失效。

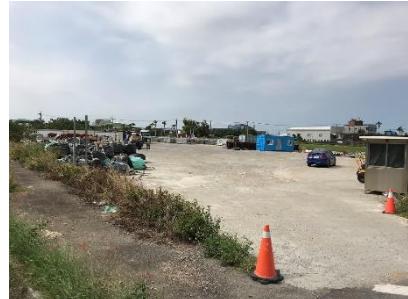
回報資訊			
權責單位	臺中市后里區公所	查報日期	2020/10/14
土地使用類型	非都市用地	土地使用分區	特定農業區
查證結果	違規	變異類型	其他
內容描述	水泥鋪面放置鐵材,貨櫃等		
現地照片

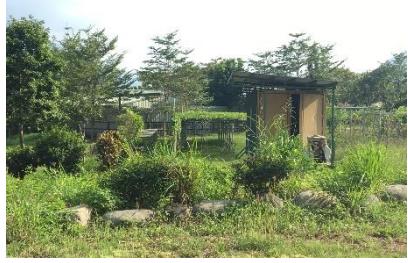
回報資訊			
權責單位	高雄市六龜區公所	查報日期	2020/10/27
土地使用類型	非都市用地	土地使用分區	其他使用區或特定專用區
查證結果	違規	變異類型	新增建物
內容描述	興建鐵皮屋		
現地照片

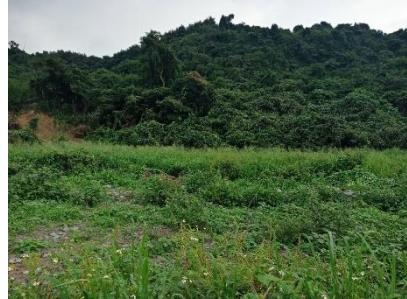
現況照片-3

回報資訊			
權責單位	屏東縣枋寮鄉公所	查報日期	2020/11/25
土地使用類型	非都市用地	土地使用分區	其他使用區或特定專用區
查證結果	違規	變異類型	自然植被改變
內容描述	山坡地小部分明顯植被改變，疑似人工開挖山坡地，從地貌非自然改變推定違規使用。

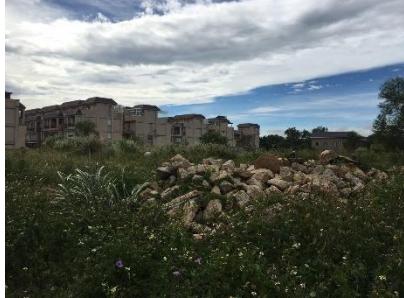
回報資訊			
權責單位	桃園市龍潭區公所	查報日期	2020/11/20
土地使用類型	非都市用地	土地使用分區	山坡地保育區
查證結果	違規	變異類型	傾倒廢棄物、土
內容描述	推置土石		
現地照片

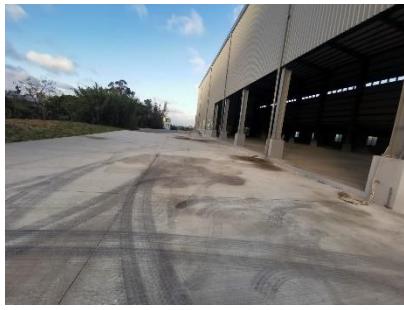
回報資訊			
權責單位	桃園市龍潭區公所	查報日期	2020/12/08
土地使用類型	非都市用地	土地使用分區	一般農業區
查證結果	違規	變異類型	新增建物
內容描述	興建鐵皮建物與水泥地坪		
現地照片

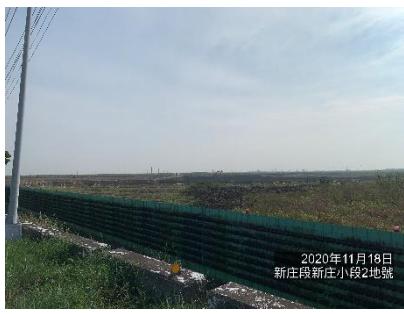
<p>2020年11月18日 新庄段新庄小段2地號</p>

回報資訊			
權責單位	嘉義縣朴子市公所	查報日期	2020/12/02
土地使用類型	非都市用地	土地使用分區	其他使用區或特定專用區
查證結果	違規	變異類型	其他
內容描述	怪手於現地開挖，由卡車載走土方。		
現地照片

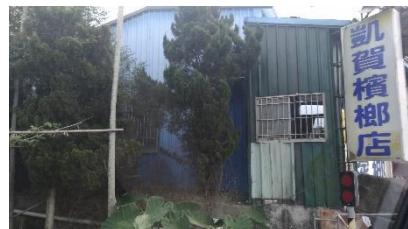
回報資訊			
權責單位	屏東縣內埔鄉公所	查報日期	2020/12/09
土地使用類型	非都市用地	土地使用分區	一般農業區
查證結果	違規	變異類型	新增建物
內容描述	現況有一鐵皮建物		
現地照片

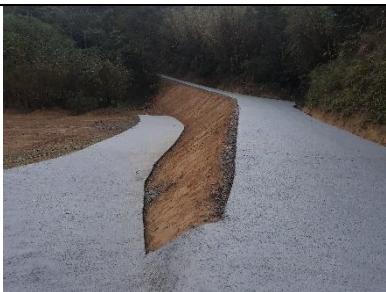
照片三

回報資訊			
權責單位	新竹縣寶山鄉公所	查報日期	2021/01/11
土地使用類型	非都市用地	土地使用分區	山坡地保育區
查證結果	違規	變異類型	整地
內容描述	土地整地，非植生，裸露地，並有鋪設水泥道路		
現地照片

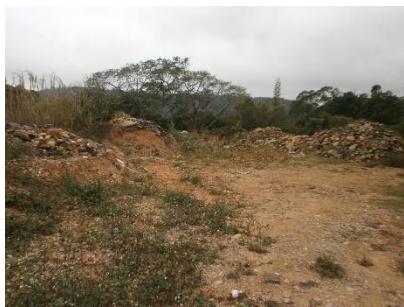
回報資訊			
權責單位	苗栗縣三義鄉公所	查報日期	2020/12/17
土地使用類型	非都市用地	土地使用分區	山坡地保育區
查證結果	違規	變異類型	傾倒廢棄物、土
內容描述	經勘查有傾倒柏油路面廢棄物		
現地照片
