## **附錄 5**

### **變異點查報成果—山坡地**

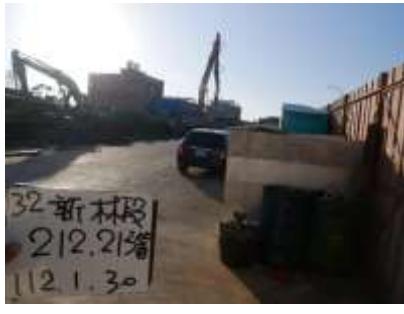
第 11201 期山坡地變異（編號 AF0211201032）查證回報成果

回報資訊			
權責單位	新北市政府	查報日期	2023/01/31
查證結果	違規	變異類型	違規農業使用
內容描述	鋪設混凝土地坪 放置貨櫃 堆放物品		
現地照片

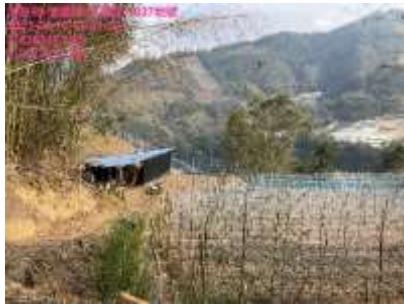
第 11201 期山坡地變異（編號 AM1211201110）查證回報成果

回報資訊			
權責單位	南投縣政府	查報日期	2023/02/19
查證結果	違規	變異類型	超限利用
內容描述	農作整坡		
現地照片

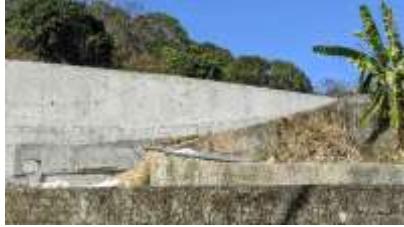
第 11201 期山坡地變異（編號 AN1411201004）查證回報成果

回報資訊			
權責單位	彰化縣政府	查報日期	2023/02/15
查證結果	違規	變異類型	開發建築用地
內容描述	現場施作擋土牆有張貼水土保持告示牌		
現地照片

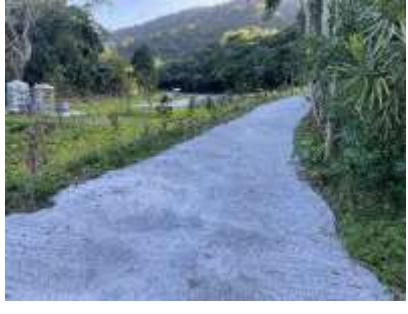
第 11201 期山坡地變異（編號 AG0811201021）查證回報成果

回報資訊			
權責單位	宜蘭縣政府	查報日期	2023/02/05
查證結果	違規	變異類型	修建道路或溝渠(含鐵、公路)
內容描述	本案位於冬山鄉安平段 531 地號，經現勘有未經申請之水泥鋪面、地上構造物，將依規定查報辦理。		
現地照片

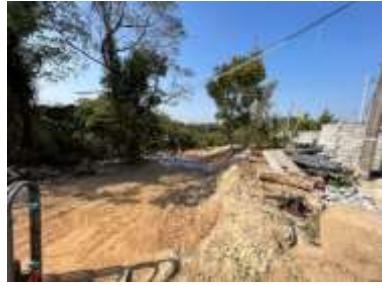
第 11201 期山坡地變異（編號 AB0811201008）查證回報成果

回報資訊			
權責單位	臺中市政府	查報日期	2023/02/02
查證結果	違規	變異類型	其他開挖整地
內容描述	土地上疑似開挖整地，並堆置少量建材。		
現地照片

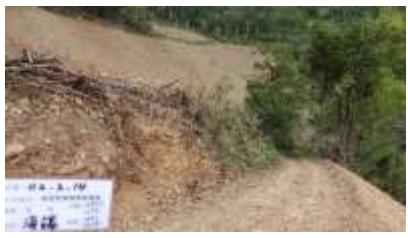
第 11201 期山坡地變異（編號 AV1311201053）查證回報成果

回報資訊			
權責單位	臺東縣政府	查報日期	2023/02/23
查證結果	違規	變異類型	未依核定計畫施工
內容描述	除草、整地		
現地照片

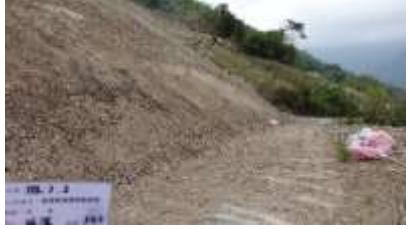
第 11202 期山坡地變異（編號 AV1311202017）查證回報成果

回報資訊			
權責單位	臺東縣政府	查報日期	2023/03/03
查證結果	違規	變異類型	違規農業使用
內容描述	整地除草、疑似越界		
現地照片

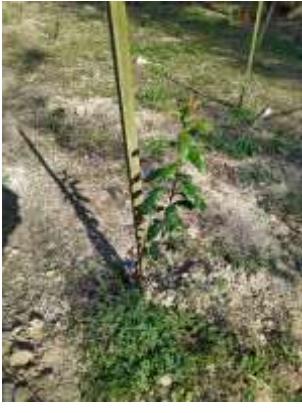
第 11202 期山坡地變異（編號 AK0711202122）查證回報成果

回報資訊			
權責單位	苗栗縣政府	查報日期	2023/03/16
查證結果	違規	變異類型	超限利用
內容描述	現地種植酪梨。		
現地照片

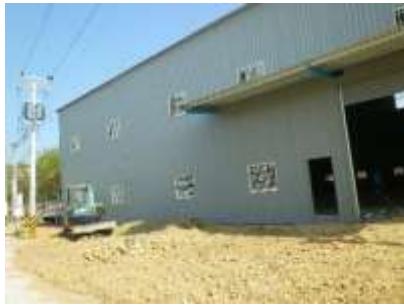
第 11202 期山坡地變異（編號 AN0511202007）查證回報成果

回報資訊			
權責單位	彰化縣政府	查報日期	2023/02/24
查證結果	違規	變異類型	開發建築用地
內容描述	大面積設置鐵皮屋		
現地照片

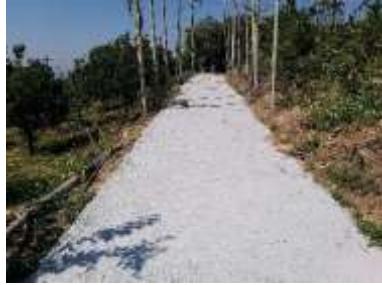
第 11202 期山坡地變異（編號 AM0511202083）查證回報成果

回報資訊			
權責單位	南投縣政府	查報日期	2023/03/02
查證結果	違規	變異類型	修建道路或溝渠(含 鐵、公路)
內容描述	集集鎮柴橋頭段北勢坑小段 517 地號 1 筆土地（山坡地保育區農牧用地），宗地面積合計 6670 平方公尺，土地所有權人楊清華，現況種植茂谷柑。衛星變異點區域為新設農路，寬 2.5 公尺，長約 80 公尺，面積約 200 平方公尺，查無申報簡易水土保持紀錄。		
現地照片

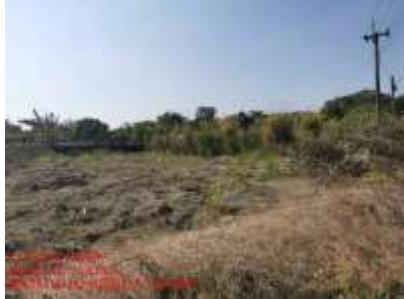
第 11202 期山坡地變異（編號 AR1011202030）查證回報成果

回報資訊			
權責單位	臺南市政府	查報日期	2023/02/24
查證結果	違規	變異類型	堆積土石
內容描述	整地填田		
現地照片

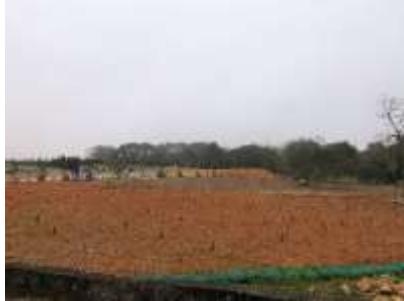
第 11202 期山坡地變異（編號 AL0411202001）查證回報成果

回報資訊			
權責單位	臺中市政府	查報日期	2023/03/07
查證結果	違規	變異類型	設置墳墓
內容描述	設置 2 座墓園(楊厝段 1110 地號)。		
現地照片

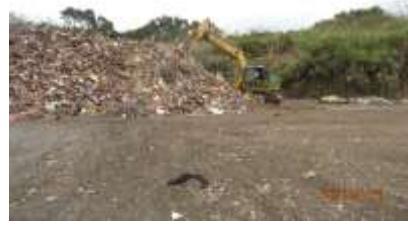
第 11202 期山坡地變異（編號 AF1911202010）查證回報成果

回報資訊			
權責單位	新北市政府	查報日期	2023/02/24
查證結果	違規	變異類型	處理廢棄物
內容描述	現況疑似整地，堆放廢棄物		
現地照片

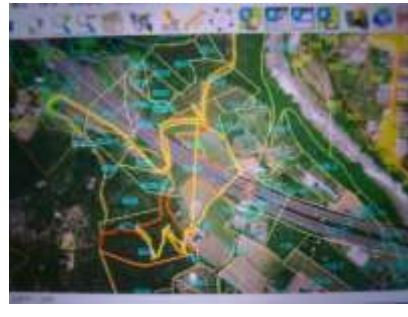
第 11202 期山坡地變異（編號 AM1011202001）查證回報成果

回報資訊			
權責單位	南投縣政府	查報日期	2023/02/25
查證結果	違規	變異類型	未依核定計畫施工
內容描述	開闢多個小平台。		
現地照片

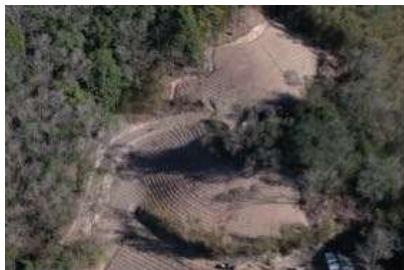
第 11202 期山坡地變異（編號 AM1311202081）查證回報成果

回報資訊			
權責單位	南投縣政府	查報日期	2023/02/24
查證結果	違規	變異類型	整坡作業
內容描述	整坡		
現地照片

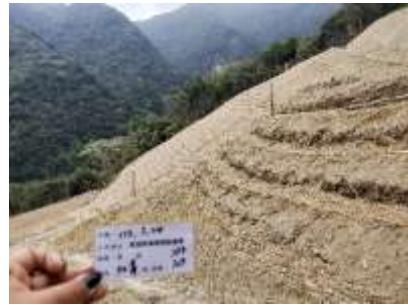
第 11203 期山坡地變異（編號 AV1311203054）查證回報成果

回報資訊			
權責單位	臺東縣政府	查報日期	2023/04/01
查證結果	違規	變異類型	違規農業使用
內容描述	整地除草		
現地照片

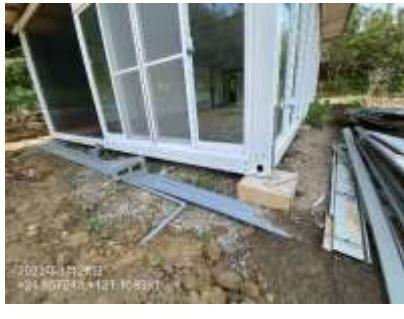
第 11203 期山坡地變異（編號 AH0911203020）查證回報成果

回報資訊			
權責單位	桃園市政府	查報日期	2023/03/28
查證結果	違規	變異類型	開發建築用地
內容描述	搭設建築物		
現地照片

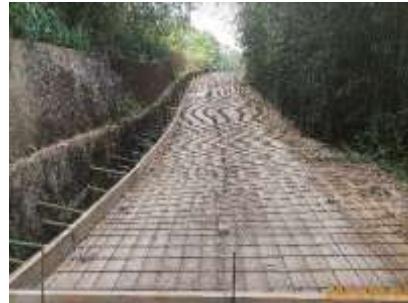
第 11203 期山坡地變異（編號 AJ0411203045）查證回報成果

回報資訊			
權責單位	新竹縣政府	查報日期	2023/04/25
查證結果	違規	變異類型	修建道路或溝渠(含鐵、公路)
內容描述	鋪設道路		
現地照片

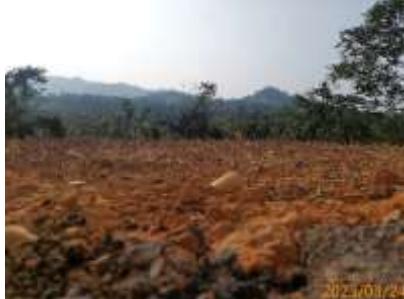
第 11203 期山坡地變異（編號 AJ0311203053）查證回報成果

回報資訊			
權責單位	新竹縣政府	查報日期	2023/04/22
查證結果	違規	變異類型	堆積土石
內容描述	本案現場開挖邊坡堆置土石方		
現地照片

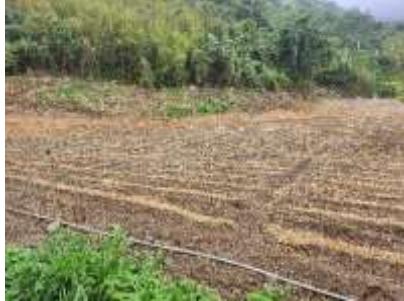
第 11203 期山坡地變異（編號 AV1211203073）查證回報成果

回報資訊			
權責單位	臺東縣政府	查報日期	2023/03/31
查證結果	違規	變異類型	其他開挖整地
內容描述	疑似開挖整地		
現地照片

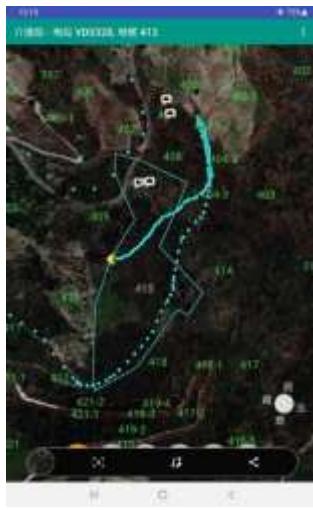
第 11203 期山坡地變異（編號 AV1511203061）查證回報成果

回報資訊			
權責單位	臺東縣政府	查報日期	2023/03/30
查證結果	違規	變異類型	未依核定計畫施工
內容描述	施作方式疑似超出使用範疇		
現地照片

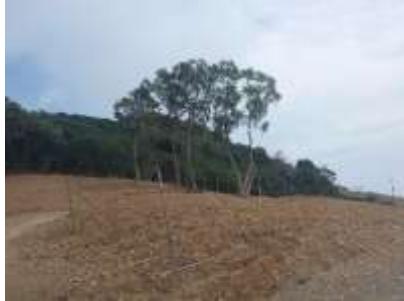
第 11203 期山坡地變異（編號 AV0411203020）查證回報成果

回報資訊			
權責單位	臺東縣政府	查報日期	2023/03/26
查證結果	違規	變異類型	整坡作業
內容描述	整坡作業		
現地照片

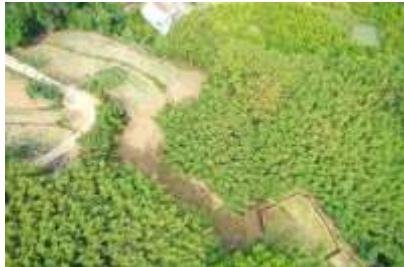
第 11204 期山坡地變異（編號 AH1311204049）查證回報成果

回報資訊			
權責單位	桃園市政府	查報日期	2023/05/26
查證結果	違規	變異類型	違規農業使用
內容描述	疑似違規農業使用		
現地照片

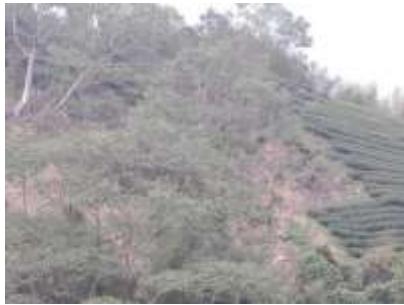
第 11204 期山坡地變異（編號 AM0711204092）查證回報成果

回報資訊			
權責單位	南投縣政府	查報日期	2023/05/17
查證結果	違規	變異類型	超限利用
內容描述	小半天段 852 地號(林業用地)似無法直接到達現場(現場有流籠似通往該變異點，爰僅輔以望遠鏡觀察)，變異點現況為砍伐後裸露地(地上有殘餘竹篙頭，該地號查無相關採伐許可)，且地面有拉設等高基準線之塑膠繩，旁有茶園(爰為超限利用)，另函報縣府。		
現地照片

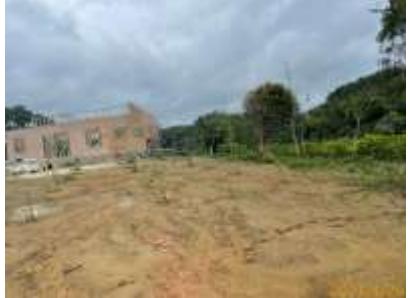
第 11204 期山坡地變異（編號 AJ1111204094）查證回報成果

回報資訊			
權責單位	新竹縣政府	查報日期	2023/05/25
查證結果	違規	變異類型	開發建築用地
內容描述	新建農舍		
現地照片

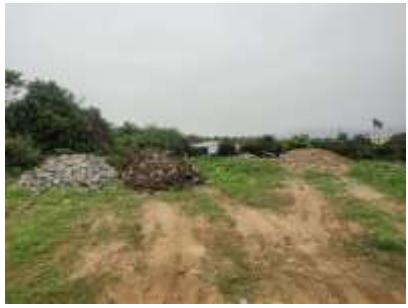
第 11204 期山坡地變異（編號 AM0111204071）查證回報成果

回報資訊			
權責單位	南投縣政府	查報日期	2023/05/03
查證結果	違規	變異類型	堆積土石
內容描述	堆積土石		
現地照片

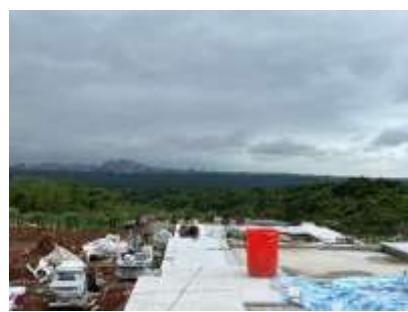
第 11204 期山坡地變異（編號 AF0311204058）查證回報成果

回報資訊			
權責單位	新北市政府	查報日期	2023/04/22
查證結果	違規	變異類型	設置墳墓
內容描述	疑似開挖整地建造墳墓		
現地照片

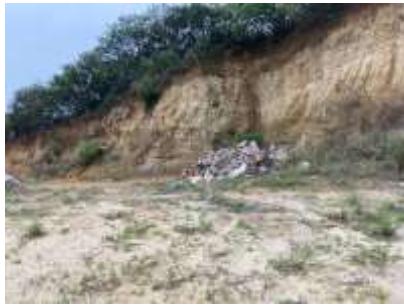
第 11204 期山坡地變異（編號 AK0311204030）查證回報成果

回報資訊			
權責單位	苗栗縣政府	查報日期	2023/05/09
查證結果	違規	變異類型	處理廢棄物
內容描述	疑似堆積廢棄物		
現地照片

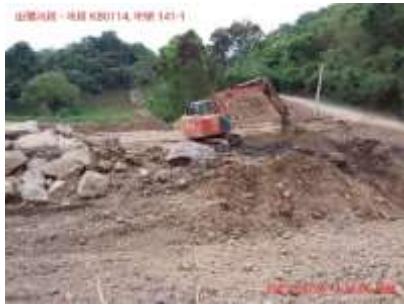
第 11204 期山坡地變異（編號 AK0411204109）查證回報成果

回報資訊			
權責單位	苗栗縣政府	查報日期	2023/05/02
查證結果	違規	變異類型	其他開挖整地
內容描述	疑似開挖整地		
現地照片

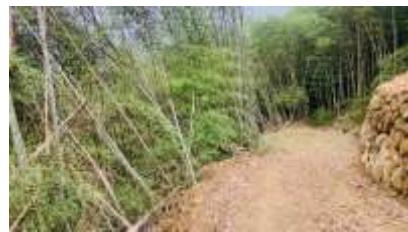
第 11204 期山坡地變異（編號 AM0411204184）查證回報成果

回報資訊			
權責單位	南投縣政府	查報日期	2023/05/19
查證結果	違規	變異類型	未依核定計畫施工
內容描述	疑似未依計畫施工。		
現地照片

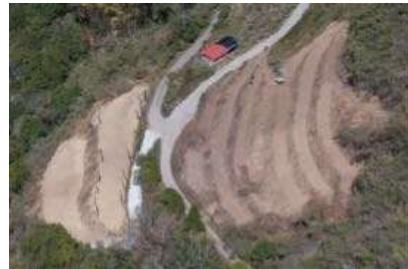
第 11204 期山坡地變異（編號 AM1311204127）查證回報成果

回報資訊			
權責單位	南投縣政府	查報日期	2023/05/04
查證結果	違規	變異類型	整坡作業
內容描述	整地開挖		
現地照片

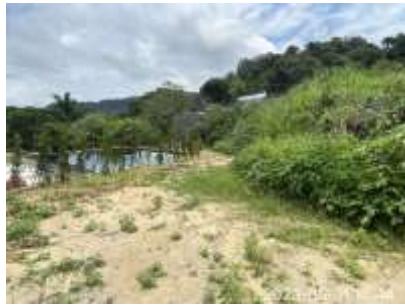
第 11205 期山坡地變異（編號 AB0811205023）查證回報成果

回報資訊			
權責單位	臺中市政府	查報日期	2023/06/02
查證結果	違規	變異類型	違規農業使用
內容描述	上邊坡整地及種植		
現地照片

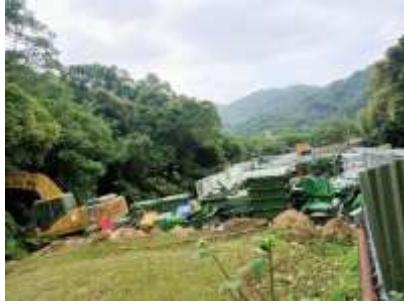
第 11205 期山坡地變異（編號 AF0811205075）查證回報成果

回報資訊			
權責單位	新北市政府	查報日期	2023/06/01
查證結果	違規	變異類型	超限利用
內容描述	(重測前楓子林段楓子林小段 262、263、158、9004-18、160 地號)：現場設置鐵皮圍欄、水泥鋪面及儲水設施，經查已有 111 年第 8 期、112 年第 4 期變異點通報在案。		
現地照片

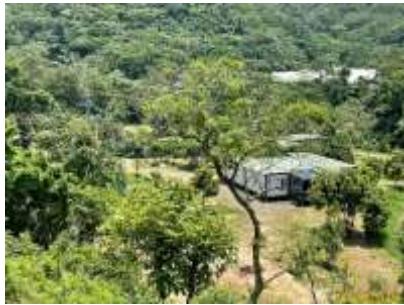
第 11205 期山坡地變異（編號 AJ0611205021）查證回報成果

回報資訊			
權責單位	新竹縣政府	查報日期	2023/06/22
查證結果	違規	變異類型	開發建築用地
內容描述	鐵皮屋新建		
現地照片

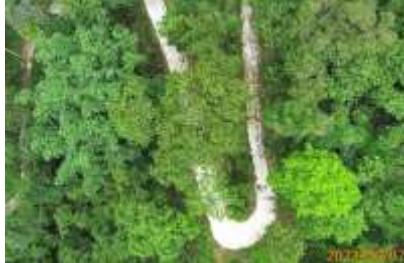
第 11205 期山坡地變異（編號 AJ1511205042）查證回報成果

回報資訊			
權責單位	新竹縣政府	查報日期	2023/06/22
查證結果	違規	變異類型	修建道路或溝渠(含鐵、公路)
內容描述	造林地，開設水泥路		
現地照片

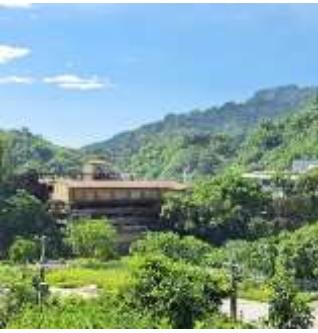
回報資訊			
權責單位	臺中市政府	查報日期	2023/05/30
查證結果	違規	變異類型	處理廢棄物
內容描述	混凝土鋪面廢棄物堆置		
現地照片

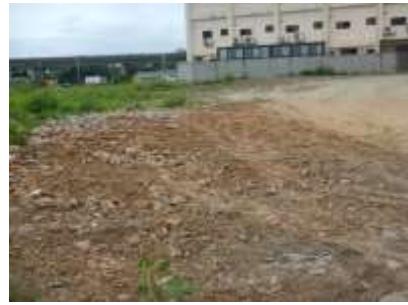
回報資訊			
權責單位	臺中市政府	查報日期	2023/06/01
查證結果	違規	變異類型	其他開挖整地
內容描述	整地後之裸露地		
現地照片

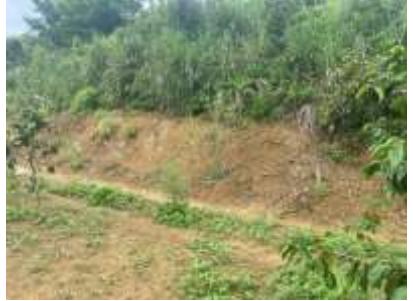
回報資訊			
權責單位	苗栗縣政府	查報日期	2023/06/18
查證結果	違規	變異類型	整坡作業
內容描述	現況疑似未經申請開挖整地及設置砌石擋土牆。		
現地照片

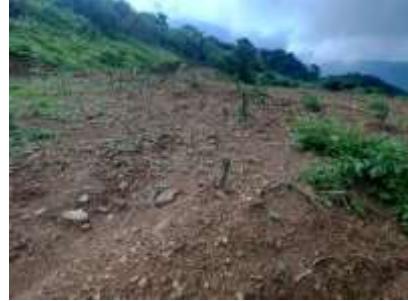
回報資訊			
權責單位	桃園市政府	查報日期	2023/07/18
查證結果	違規	變異類型	違規農業使用
內容描述	違規農業使用		
現地照片

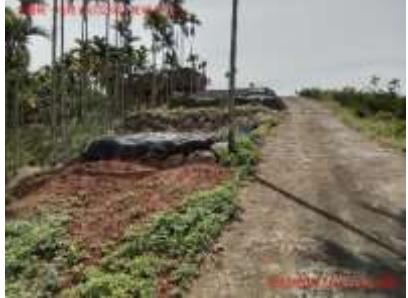
回報資訊			
權責單位	南投縣政府	查報日期	2023/06/29
查證結果	違規	變異類型	超限利用
內容描述	大雁段 166-1 地號林業用地，開挖整地、施設 6 階平台、砌石擋土牆及鋼構基礎貨櫃屋數座。		
現地照片

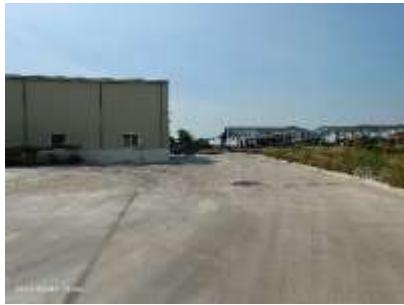
回報資訊			
權責單位	苗栗縣政府	查報日期	2023/07/04
查證結果	違規	變異類型	開發建築用地
內容描述	開發建築用地		
現地照片

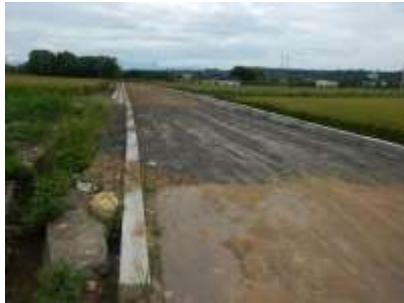
回報資訊			
權責單位	臺中市政府	查報日期	2023/06/29
查證結果	違規	變異類型	修建道路或溝渠(含鐵、公路)
內容描述	設置道路及水溝		
現地照片

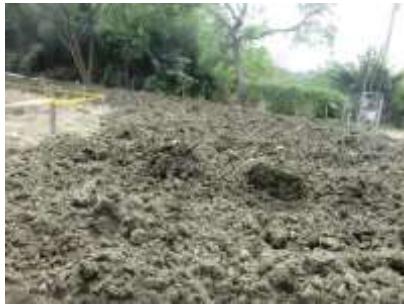
回報資訊			
權責單位	苗栗縣政府	查報日期	2023/06/29
查證結果	違規	變異類型	探礦、採礦
內容描述	中油說明開挖土地為了復舊土地		
現地照片

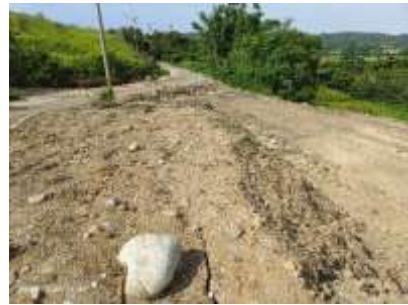
回報資訊			
權責單位	苗栗縣政府	查報日期	2023/07/04
查證結果	違規	變異類型	堆積土石
內容描述	堆積土石		
現地照片

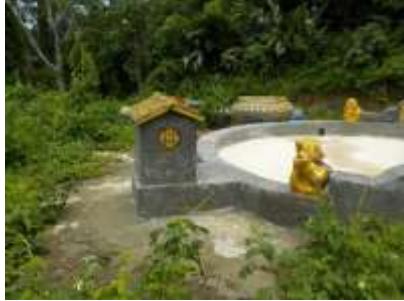
回報資訊			
權責單位	屏東縣政府	查報日期	2023/07/20
查證結果	違規	變異類型	設置墳墓
內容描述	四林段 859 地號為林業用地，現場疑有新設墳墓 1 事。		
現地照片

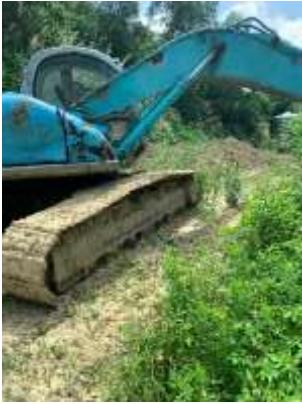
回報資訊			
權責單位	苗栗縣政府	查報日期	2023/07/01
查證結果	違規	變異類型	其他開挖整地
內容描述	疑似開挖整地		
現地照片

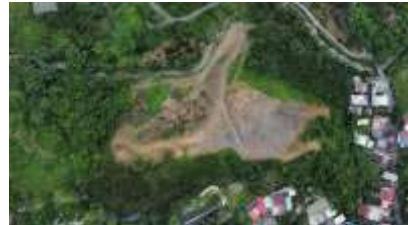
回報資訊			
權責單位	嘉義縣政府	查報日期	2023/06/30
查證結果	違規	變異類型	未依核定計畫施工
內容描述	簡水計畫-中埔鄉塩館段 192-6 地號整坡作業(核定文號 1120053073)但整地面積疑似超過核定面積		
現地照片

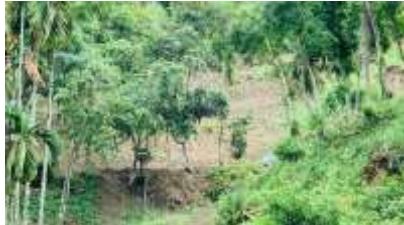
回報資訊			
權責單位	南投縣政府	查報日期	2023/07/19
查證結果	違規	變異類型	整坡作業
內容描述	疑似未申請整地、整坡。		
現地照片

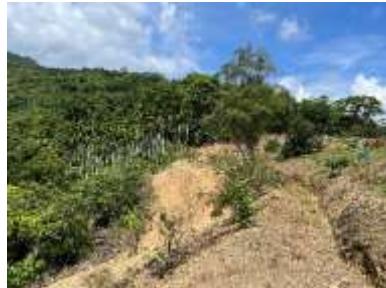
回報資訊			
權責單位	宜蘭縣政府	查報日期	2023/07/20
查證結果	違規	變異類型	違規農業使用
內容描述	現場種植果樹，疑似違規整地。		
現地照片

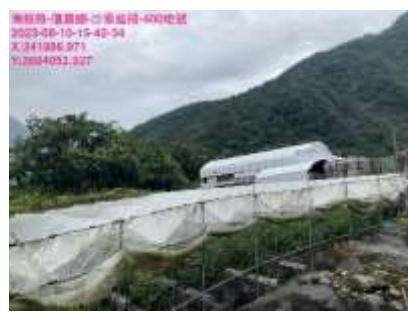
<p>檢核點-變異點-山東莊段-600地號 2023-08-10-15-42-34 X:241086.971 Y:2604232.827</p>

回報資訊			
權責單位	南投縣政府	查報日期	2023/08/16
查證結果	違規	變異類型	超限利用
內容描述	疑似有固定式建物。		
現地照片

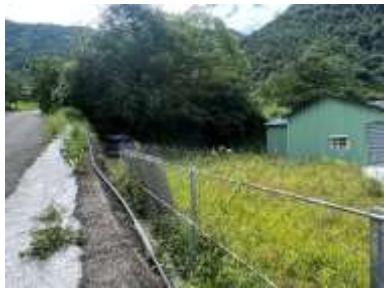
回報資訊			
權責單位	南投縣政府	查報日期	2023/07/20
查證結果	違規	變異類型	開發建築用地
內容描述	變異點位於福興段 487、488 地號，現況為新建建物，且查無申請水土保持計畫在案。		
現地照片

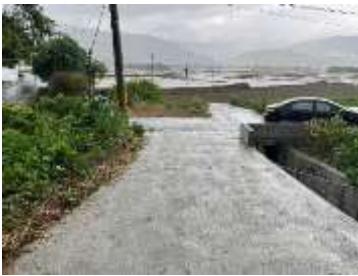
回報資訊			
權責單位	臺東縣政府	查報日期	2023/07/22
查證結果	違規	變異類型	修建道路或溝渠(含鐵、公路)
內容描述	案地池上段 2141、2148 地號疑似未經申請鋪設混凝土路面。		
現地照片

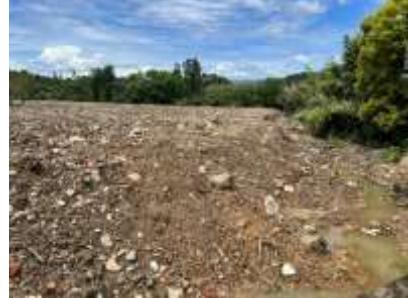
回報資訊			
權責單位	南投縣政府	查報日期	2023/07/20
查證結果	違規	變異類型	堆積土石
內容描述	變異點位於水尾段 67 地號，現況為堆置土石，且查無申請水土保持計畫在案。		
現地照片

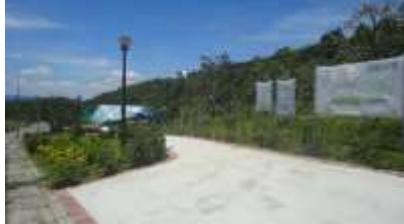
回報資訊			
權責單位	臺中市政府	查報日期	2023/07/26
查證結果	違規	變異類型	設置公園、遊憩用地、運動場地或軍事訓練場
內容描述	疑似社區型公園		
現地照片

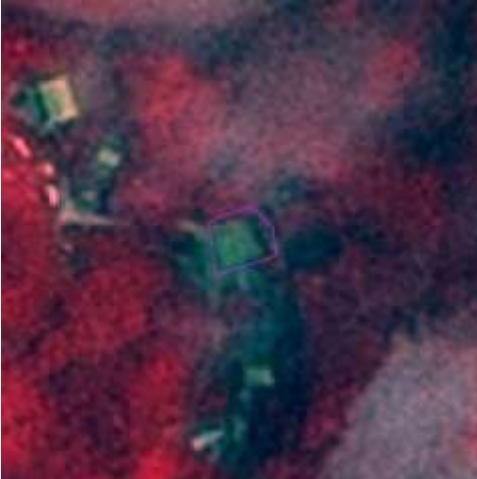
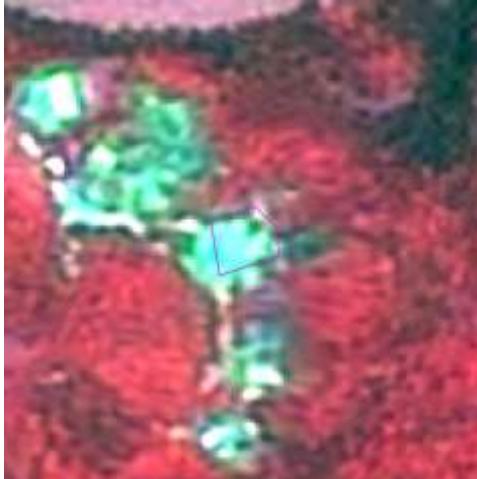
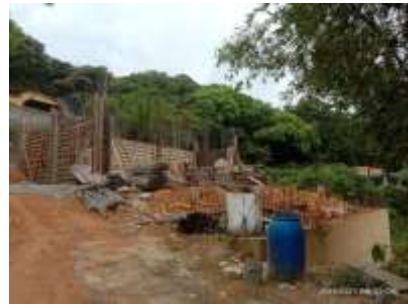
第 11207 期山坡地變異（編號 AH0511207001）查證回報成果

回報資訊			
權責單位	桃園市政府	查報日期	2023/07/29
查證結果	違規	變異類型	設置墳墓
內容描述	現況疑似為設置墳墓使用(興建中)，開挖土地，存有鋼骨構造物		
現地照片

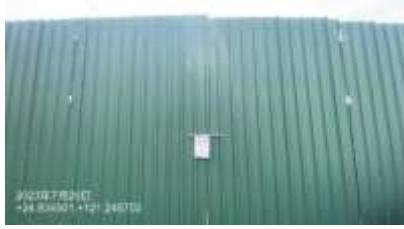
回報資訊			
權責單位	桃園市政府	查報日期	2023/07/21
查證結果	違規	變異類型	其他開挖整地
內容描述	疑似開挖整地、設置建築物基礎		
現地照片

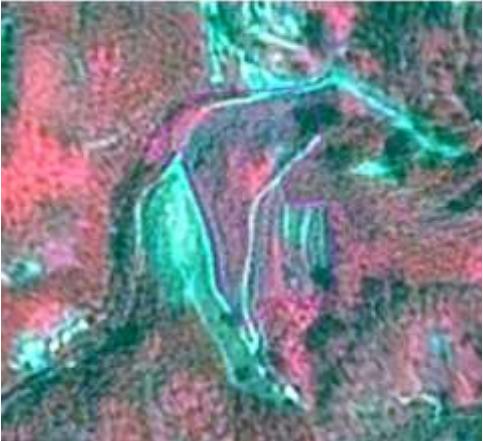
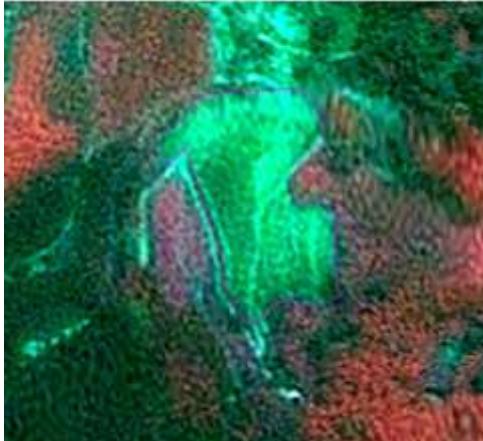
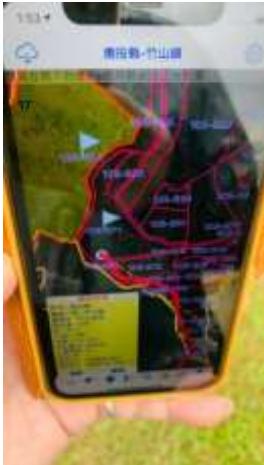
第 11207 期山坡地變異（編號 AM0411207129）查證回報成果

回報資訊			
權責單位	南投縣政府	查報日期	2023/08/02
查證結果	違規	變異類型	未依規定期限改正
內容描述	有申請整坡，超過指定時間。		
現地照片

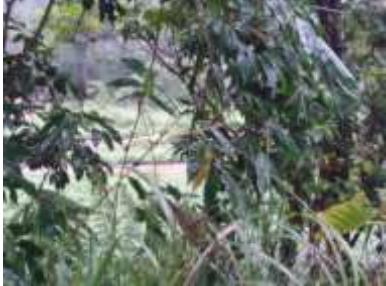
回報資訊			
權責單位	臺東縣政府	查報日期	2023/07/20
查證結果	違規	變異類型	整坡作業
內容描述	整坡作業		
現地照片

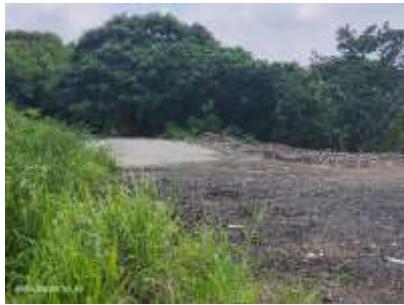
回報資訊			
權責單位	苗栗縣政府	查報日期	2023/09/01
查證結果	違規	變異類型	違規農業使用
內容描述	現場有顏色不一之土石及新增水泥鋪面		
現地照片

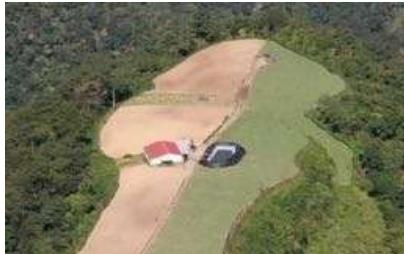
回報資訊			
權責單位	南投縣政府	查報日期	2023/09/20
查證結果	違規	變異類型	超限利用
內容描述	種植高麗菜		
現地照片

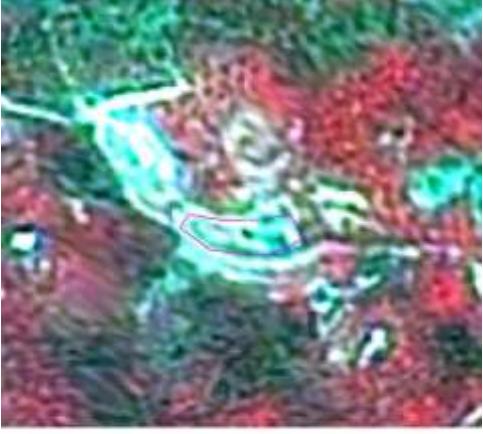
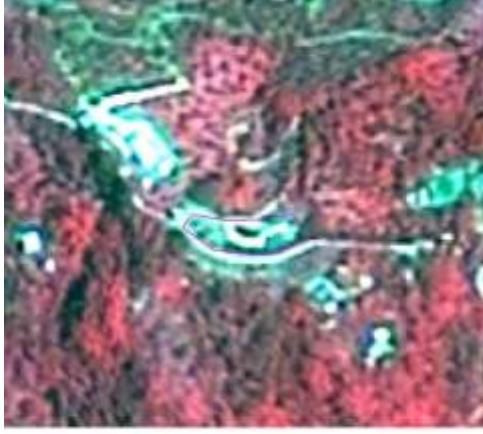
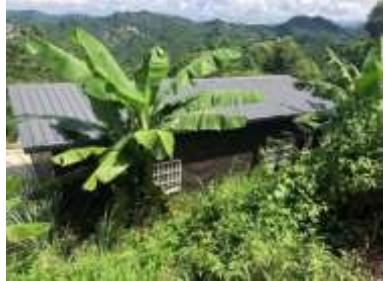
第 11208 期山坡地變異（編號 AL1811208026）查證回報成果

回報資訊			
權責單位	臺中市政府	查報日期	2023/09/07
查證結果	違規	變異類型	開發建築用地
內容描述	鐵皮建物及水泥鋪面		
現地照片

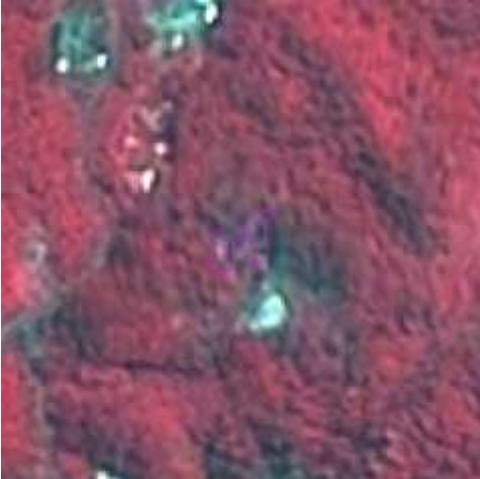
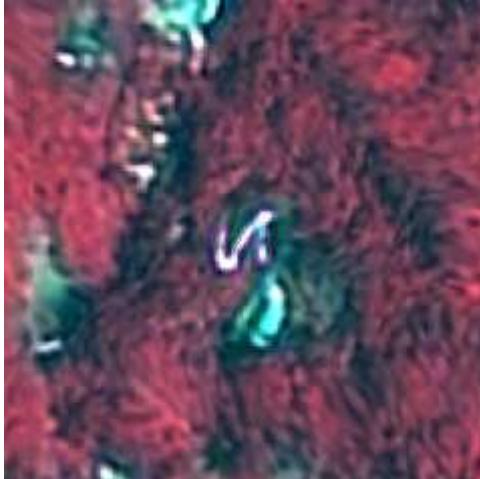
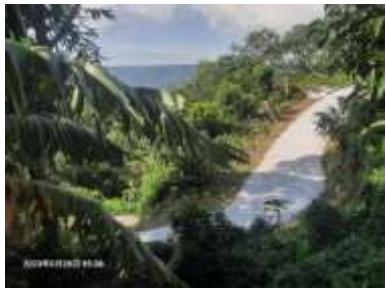
第 11208 期山坡地變異（編號 AJ0311208059）查證回報成果

回報資訊			
權責單位	新竹縣政府	查報日期	2023/09/20
查證結果	違規	變異類型	修建道路或溝渠(含鐵、公路)
內容描述	現場鋪設水泥路面		
現地照片

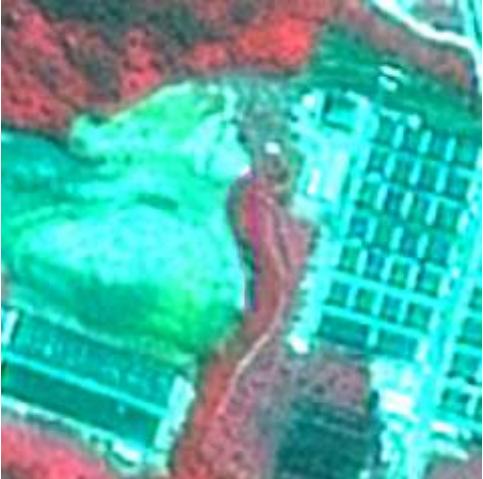
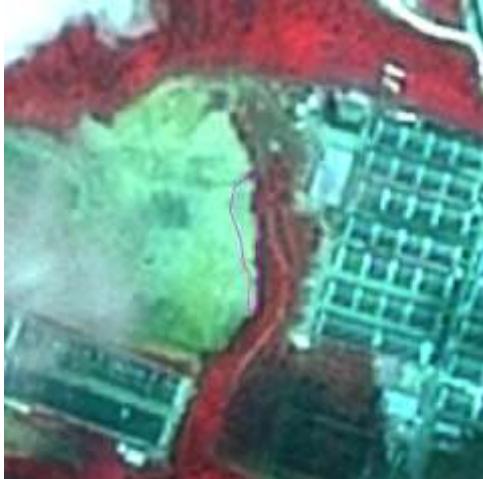
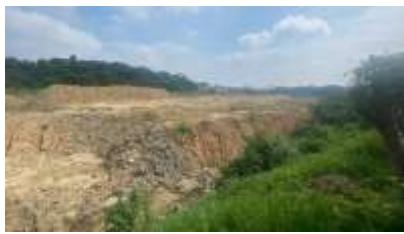
第 11208 期山坡地變異（編號 AK1111208034）查證回報成果

回報資訊			
權責單位	苗栗縣政府	查報日期	2023/09/19
查證結果	違規	變異類型	堆積土石
內容描述	持續回填土方。		
現地照片

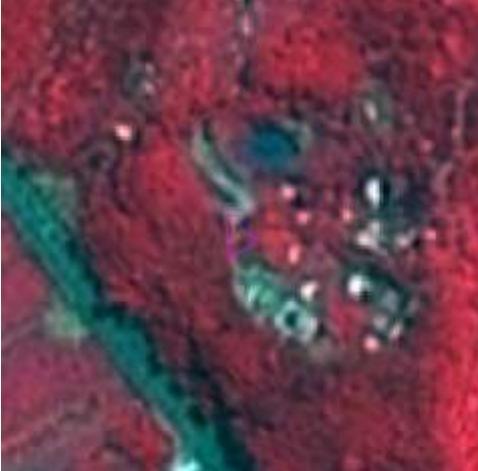
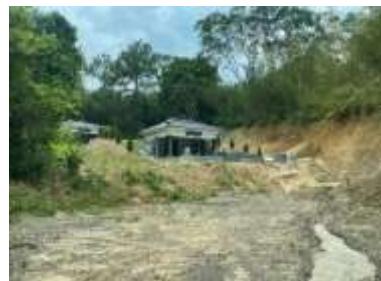
第 11208 期山坡地變異（編號 AJ1311208089）查證回報成果

回報資訊			
權責單位	新竹縣政府	查報日期	2023/09/24
查證結果	違規	變異類型	設置墳墓
內容描述	開挖整地私設墳墓,1120801,峨眉字第 1123800095 號,轉陳縣府處置,違反水土保持法未罰處未設改正日,移交地政		
現地照片

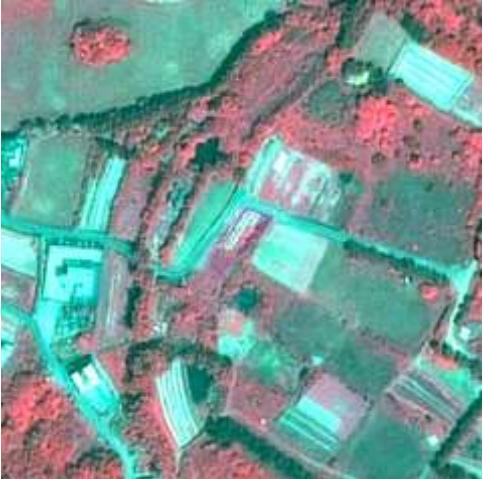
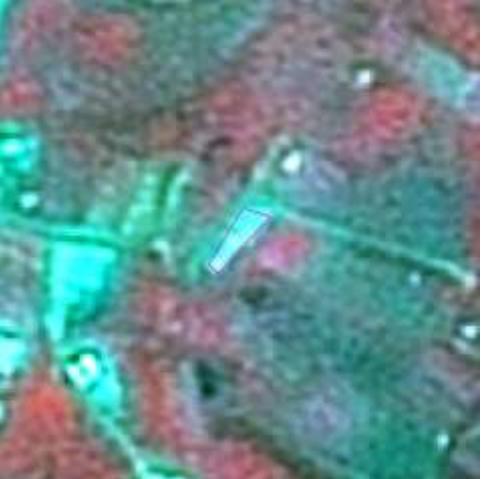
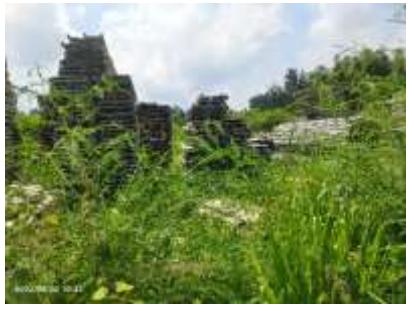
第 11208 期山坡地變異（編號 AK1211208099）查證回報成果

回報資訊			
權責單位	苗栗縣政府	查報日期	2023/09/01
查證結果	違規	變異類型	處理廢棄物
內容描述	現場堆積大量建材		
現地照片

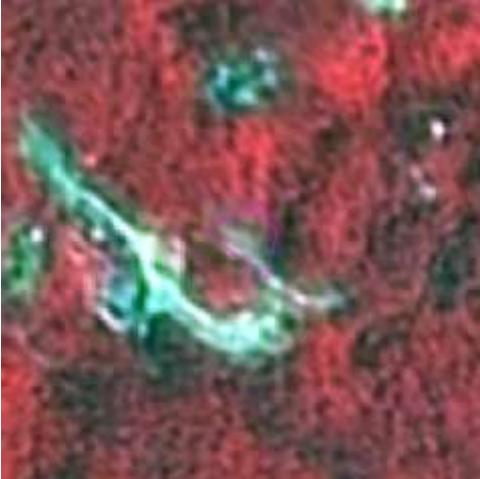
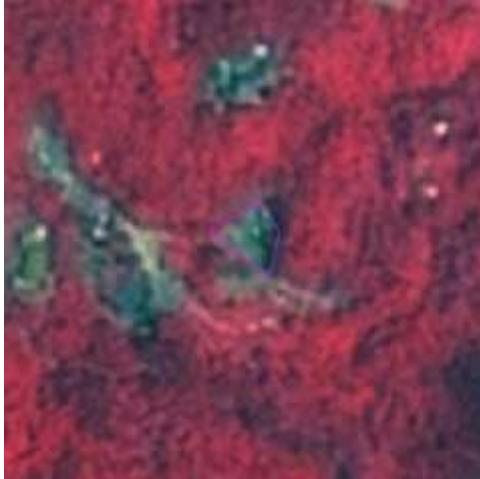
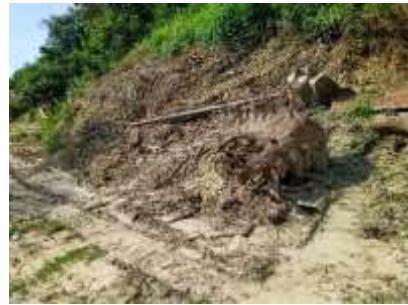
第 11208 期山坡地變異（編號 AK0711208086）查證回報成果

回報資訊			
權責單位	苗栗縣政府	查報日期	2023/08/31
查證結果	違規	變異類型	其他開挖整地
內容描述	現地開挖整地並堆置物品。		
現地照片

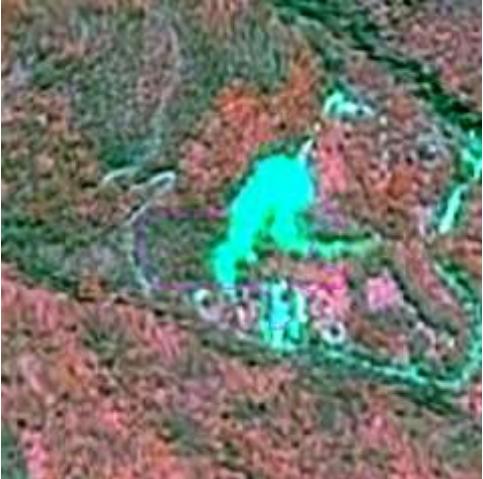
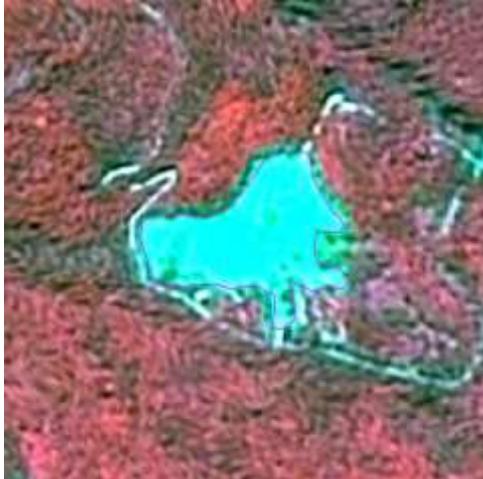
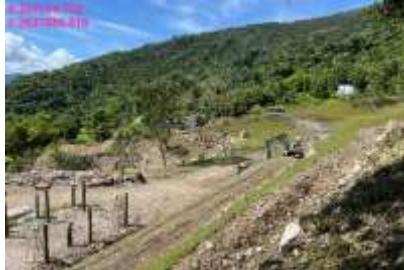
第 11208 期山坡地變異（編號 AU0611208016）查證回報成果

回報資訊			
權責單位	花蓮縣政府	查報日期	2023/09/12
查證結果	違規	變異類型	未依核定計畫施工
內容描述	違規超挖整地		
現地照片

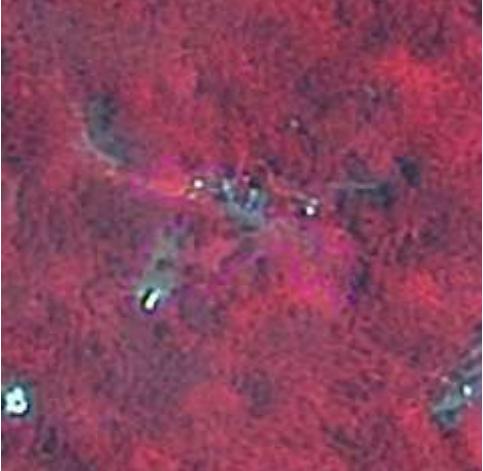
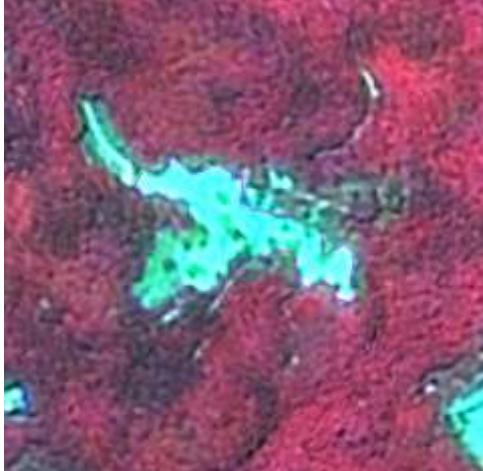
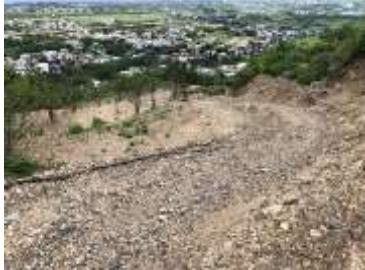
第 11208 期山坡地變異（編號 AG0311208002）查證回報成果

回報資訊			
權責單位	宜蘭縣政府	查報日期	2023/08/30
查證結果	違規	變異類型	整坡作業
內容描述	本案查宜蘭縣政府已開立處分書(宜蘭縣政府 112 年 8 月 24 日府水保字第 1120131249 號處分書)		
現地照片

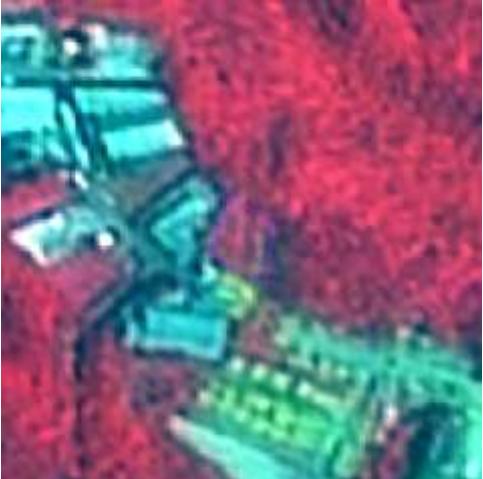
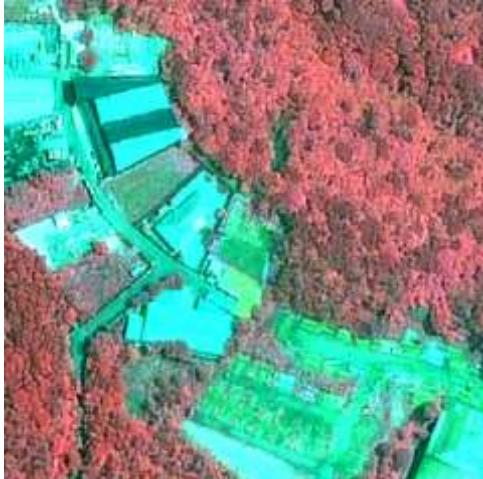
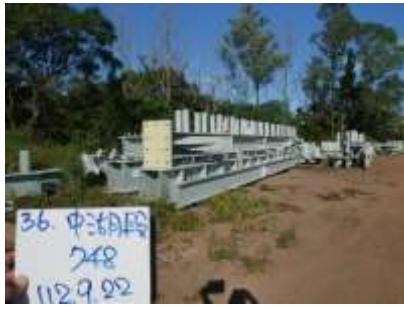
第 11209 期山坡地變異（編號 AF0211209036）查證回報成果

回報資訊			
權責單位	新北市政府	查報日期	2023/09/26
查證結果	違規	變異類型	違規農業使用
內容描述	放置鋼材		
現地照片

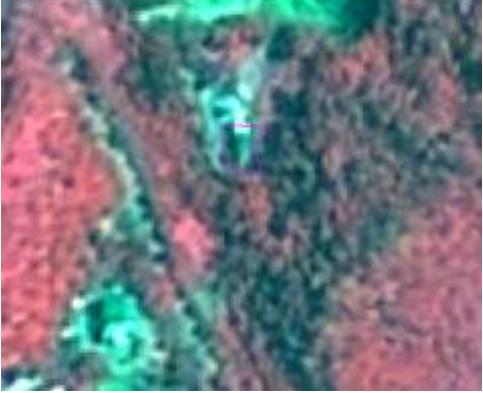
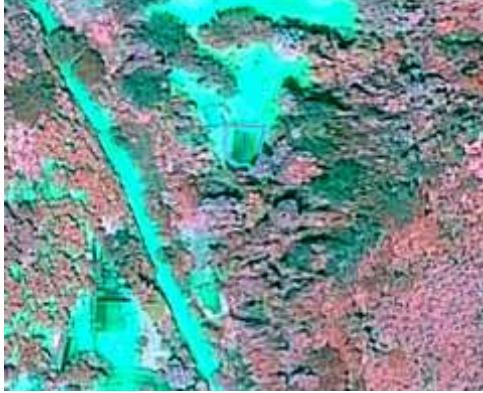
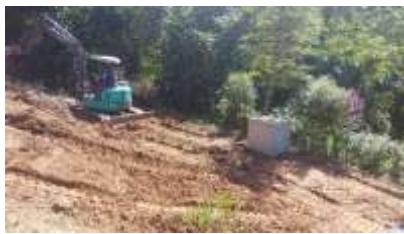
第 11209 期山坡地變異（編號 AH0211209015）查證回報成果

回報資訊			
權責單位	桃園市政府	查報日期	2023/09/30
查證結果	違規	變異類型	超限利用
內容描述	未經申請進行開挖整地，疑似進行興建建物		
現地照片

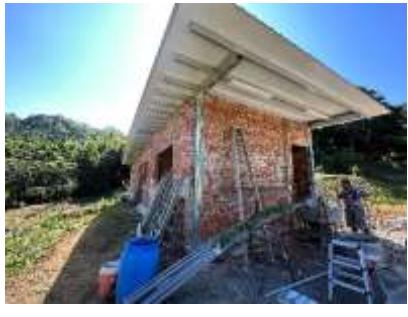
回報資訊			
權責單位	新竹縣政府	查報日期	2023/10/13
查證結果	違規	變異類型	開發建築用地
內容描述	現場興建磚造建物		
現地照片

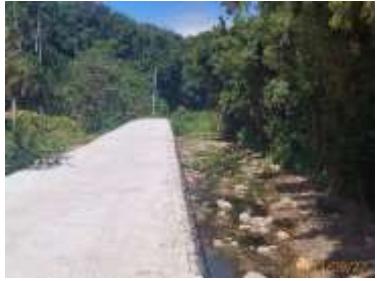
回報資訊			
權責單位	新竹縣政府	查報日期	2023/10/24
查證結果	違規	變異類型	修建道路或溝渠(含鐵、公路)
內容描述	鋪設水泥。		
現地照片

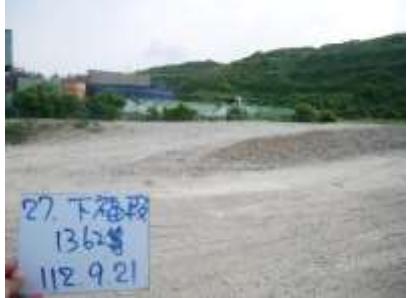
回報資訊			
權責單位	新北市政府	查報日期	2023/09/26
查證結果	違規	變異類型	堆積土石
內容描述	堆積土石		
現地照片

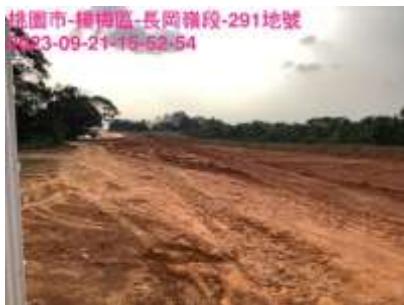
回報資訊			
權責單位	桃園市政府	查報日期	2023/09/22
查證結果	違規	變異類型	設置公園、遊憩用地、運動場地或軍事訓練場
內容描述	本案現場為軍事管制區之靶場背彈牆整建工程，惟疑似未經申請許可，擅自施工整地及堆積土石，查證現場因軍事出入管制無法拍攝全貌，已將施工區域可視範圍查報至市府水務局續處。		
現地照片

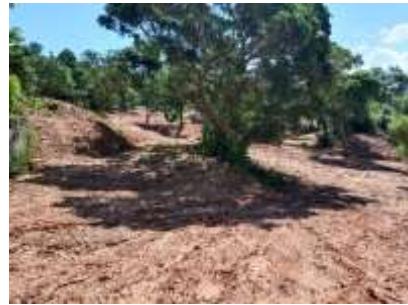
回報資訊			
權責單位	金門縣政府	查報日期	2023/10/12
查證結果	違規	變異類型	其他開挖整地
內容描述	金門縣營區(地)環境整理。		
現地照片

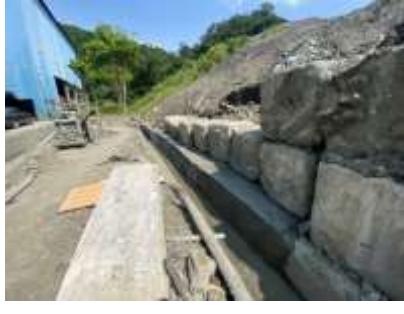
回報資訊			
權責單位	臺北市政府	查報日期	2023/09/21
查證結果	違規	變異類型	未依規定期限改正
內容描述	本案係土資場水土保持設施遭土方覆蓋喪失功能，本府工務局大地工程處前於 112 年 8 月 10 日(編號 EA11111001)處罰緩並限期改正，目前改正中。		
現地照片

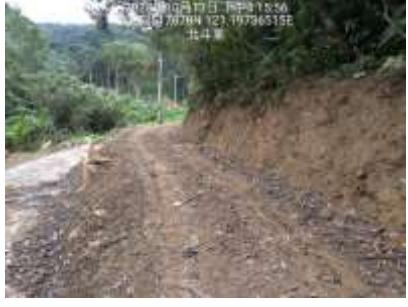
回報資訊			
權責單位	新竹縣政府	查報日期	2023/10/14
查證結果	違規	變異類型	整坡作業
內容描述	疑似未經申請開挖整地。		
現地照片

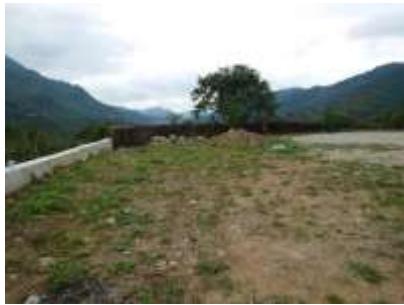
回報資訊			
權責單位	桃園市政府	查報日期	2023/11/10
查證結果	違規	變異類型	違規農業使用
內容描述	疑似違規鋪設碎石		
現地照片

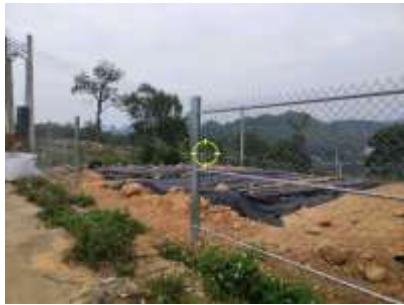
回報資訊			
權責單位	苗栗縣政府	查報日期	2023/11/01
查證結果	違規	變異類型	超限利用
內容描述	疑似違規開挖整地。		
現地照片

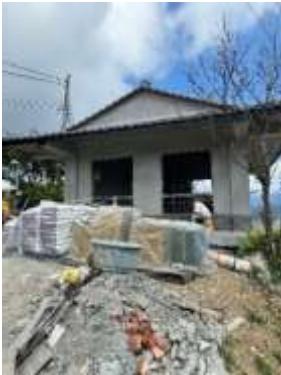
回報資訊			
權責單位	苗栗縣政府	查報日期	2023/11/08
查證結果	違規	變異類型	開發建築用地
內容描述	已提報違規在案，持續整地，刻正建設房子行為中		
現地照片

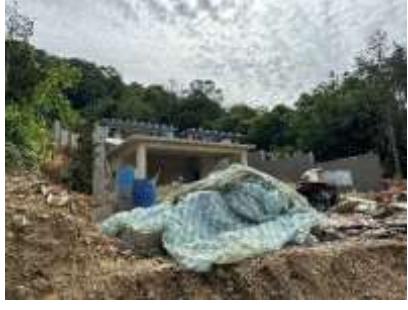
回報資訊			
權責單位	新竹縣政府	查報日期	2023/11/07
查證結果	違規	變異類型	設置墳墓
內容描述	現場開挖邊坡興建墳墓		
現地照片

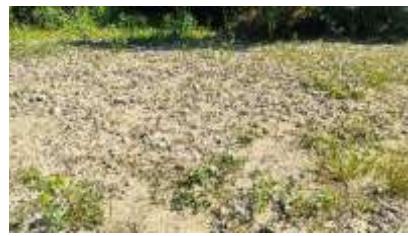
回報資訊			
權責單位	南投縣政府	查報日期	2023/11/18
查證結果	違規	變異類型	處理廢棄物
內容描述	疑似傾倒廢棄物		
現地照片

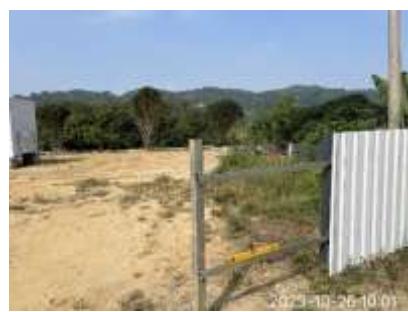
2023-10-26 10:01

回報資訊			
權責單位	臺中市政府	查報日期	2023/11/01
查證結果	違規	變異類型	其他開挖整地
內容描述	現場大部分地面裸露，設有貨櫃屋及欄杆，外側圍籬施工中		
現地照片

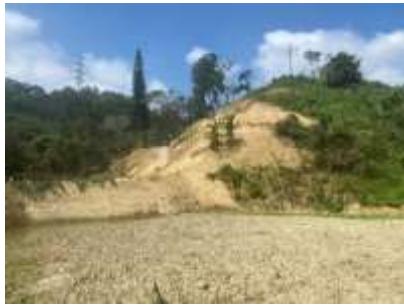
回報資訊			
權責單位	苗栗縣政府	查報日期	2023/11/03
查證結果	違規	變異類型	未依核定計畫施工
內容描述	現況疑似未依圖施作		
現地照片

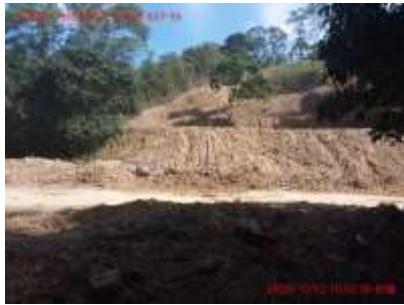
回報資訊			
權責單位	苗栗縣政府	查報日期	2023/11/01
查證結果	違規	變異類型	整坡作業
內容描述	疑似開挖整地（已送違規案）		
現地照片

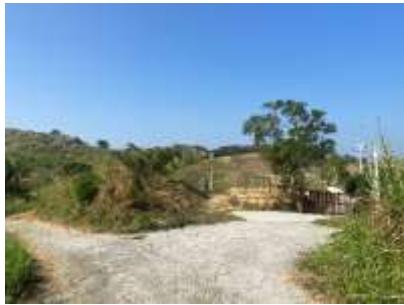
回報資訊			
權責單位	苗栗縣政府	查報日期	2023/11/24
查證結果	違規	變異類型	違規農業使用
內容描述	現況開挖整地及建地用地。		
現地照片

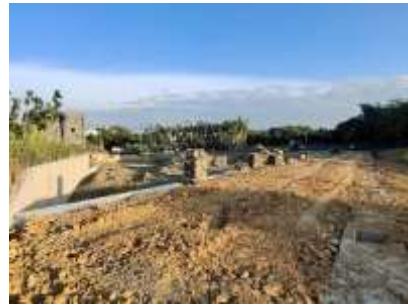
回報資訊			
權責單位	南投縣政府	查報日期	2023/11/23
查證結果	違規	變異類型	開發建築用地
內容描述	開發建築用地		
現地照片

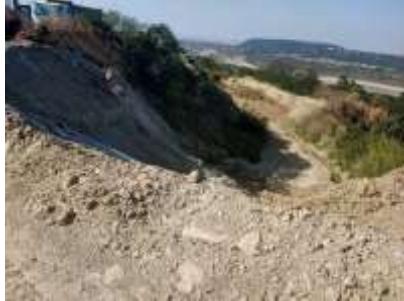
回報資訊			
權責單位	臺中市政府	查報日期	2023/11/24
查證結果	違規	變異類型	堆積土石
內容描述	砂石場堆置土石(相片 2)、另有疑似開挖(相片 3)		
現地照片

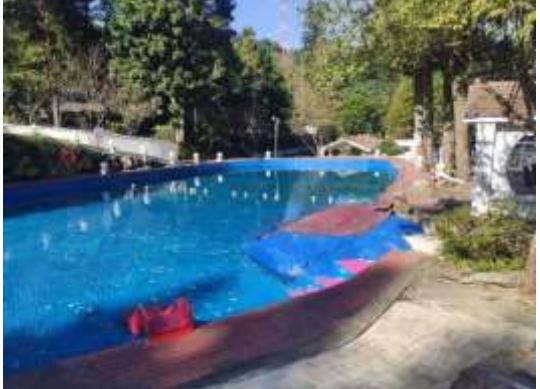
變異點資訊			
變遷期別	11211 期	監測類型	山坡地
變異點編號	AK1411211090	圖幅資訊	9522-2-070 福南
參考地籍	北獅里興段北獅里興小 1296-17 號	變異點面積	159.58 平方公尺
中心點坐標	E:248804.00 N:2718963.00		
前期衛星影像 (SPOT6) 拍攝日期 (2023/09/14)	後期衛星影像 (Pleiades) 拍攝日期 (2023/10/01)		
回報資訊			
權責單位	苗栗縣政府	查報日期	2023/12/01
查證結果	違規	變異類型	設置公園、遊憩用 地、運動場地或軍事 訓練場
內容描述	露營區，戲水池，水泥舖面，建物		
現地照片

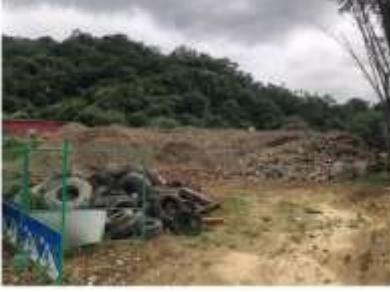
<small>AF1811211023 中和區橫路段 320、322、322-1、323、323-1、324 拍攝日期：112 年 11 月 16 日</small>

回報資訊			
權責單位	新北市政府	查報日期	2023/11/18
查證結果	違規	變異類型	其他開挖整地
內容描述	一、 本案經現場勘查，有開挖整地之情形。 二、 現場有機具開挖及施工機具等情形。		
現地照片

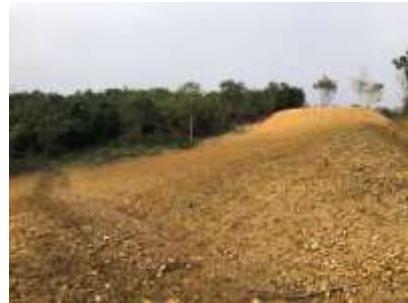
回報資訊			
權責單位	臺東縣政府	查報日期	2023/11/23
查證結果	違規	變異類型	未依核定計畫施工
內容描述	255 及 254 地號皆為簡易水保核定整坡作業,現況整坡作業施工中,部分施作未依核定內容施作		
現地照片

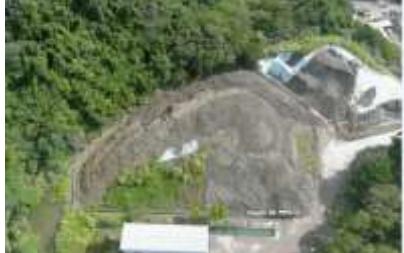
回報資訊			
權責單位	臺北市政府	查報日期	2023/11/16
查證結果	違規	變異類型	未依規定期限改正
內容描述	案址土資場水土保持設施部分遭土方覆蓋喪失功能，本府工務局大地工程業於 112 年 10 月 11 日(編號 EA11111001)處罰鍰並限期改正，目前改正中。		
現地照片

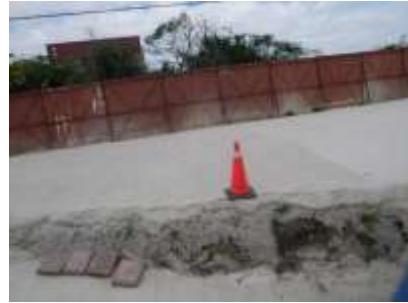
回報資訊			
權責單位	新北市政府	查報日期	2023/12/11
查證結果	違規	變異類型	違規農業使用
內容描述	鋪設混凝土地坪		
現地照片

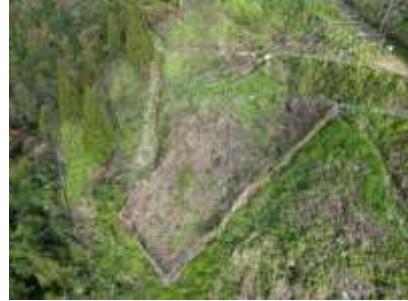
回報資訊			
權責單位	桃園市政府	查報日期	2023/12/11
查證結果	違規	變異類型	超限利用
內容描述	疑似超限利用-農業除草		
現地照片

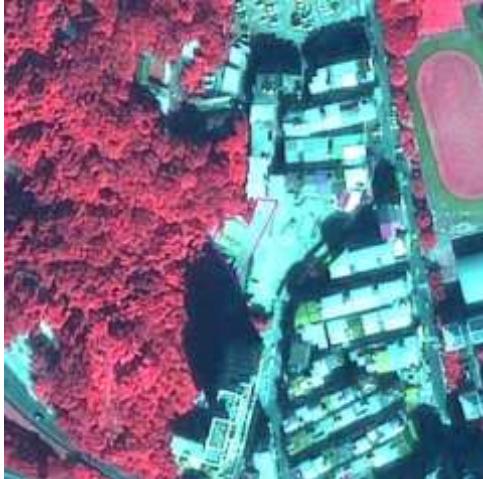
後期衛星影像 (Pleiades) 拍攝日期 (2023/11/04)

回報資訊			
權責單位	新北市政府	查報日期	2023/12/07
查證結果	違規	變異類型	開發建築用地
內容描述	一、 本案經現場勘查，有開挖整地之情形。 二、 現場有機具開挖及施工機具等情形。		
現地照片

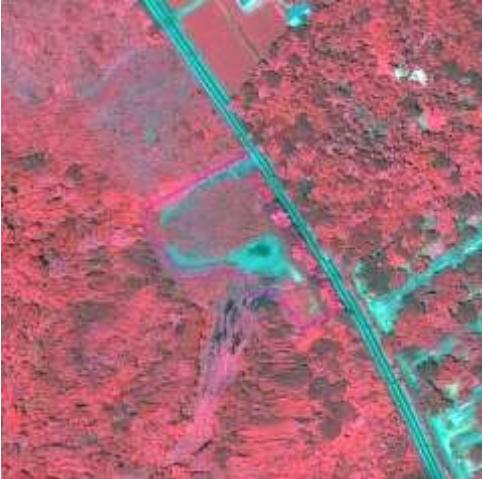
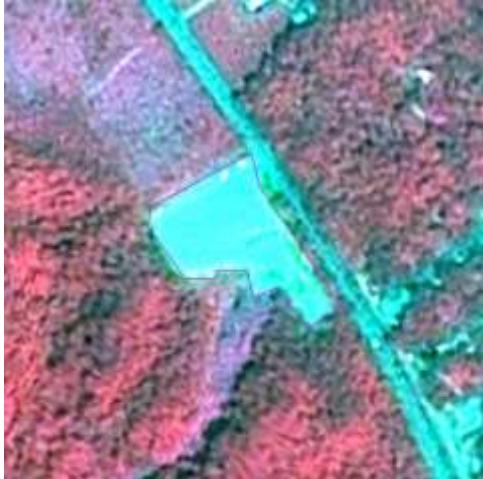
後期衛星影像 (SPOT6) 拍攝日期 (2023/10/17)

變異點資訊			
變遷期別	11212 期	監測類型	山坡地
變異點編號	AJ0311212108	圖幅資訊	9622-4-077 店子岡
參考地籍	六福段 221 號	變異點面積	7306.61 平方公尺
中心點坐標	E:266617.00 N:2745574.00		
前期衛星影像 (Pleiades) 拍攝日期 (2023/08/13)

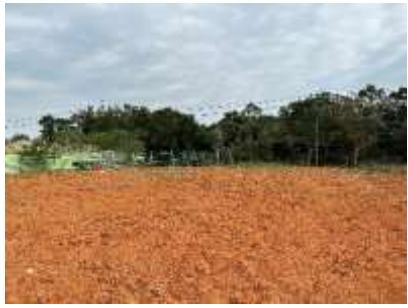
回報資訊			
權責單位	新竹縣政府	查報日期	2023/12/11
查證結果	違規	變異類型	堆積土石
內容描述	未經申請核准即自行開挖邊坡整地。		
現地照片

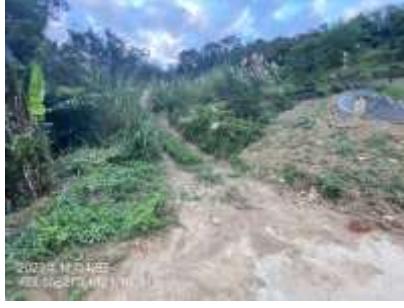
回報資訊			
權責單位	桃園市政府	查報日期	2023/12/12
查證結果	違規	變異類型	設置墳墓
內容描述	修整墓地、設置混凝土地坪		
現地照片

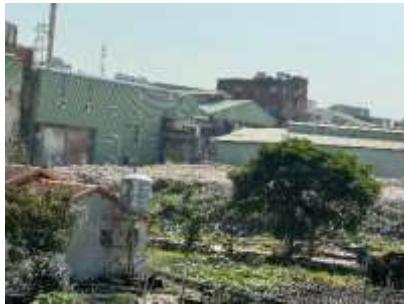
回報資訊			
權責單位	新北市政府	查報日期	2023/12/08
查證結果	違規	變異類型	處理廢棄物
內容描述	鋤草及堆置類似磁磚廢棄物		
現地照片

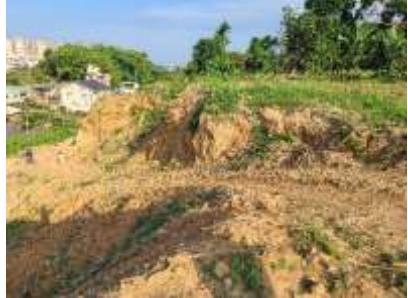
回報資訊			
權責單位	嘉義市政府	查報日期	2023/12/06
查證結果	違規	變異類型	其他開挖整地
內容描述	盧厝段 366-2 地號土地現場陡坡處擅自開挖整地開闢施工便道，致地形地貌改變		
現地照片

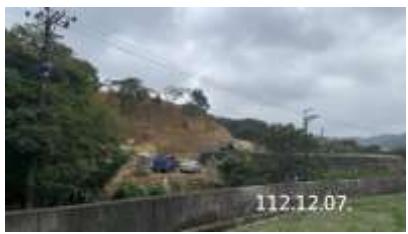
回報資訊			
權責單位	桃園市政府	查報日期	2023/12/07
查證結果	違規	變異類型	未依核定計畫施工
內容描述	開挖整地		
現地照片

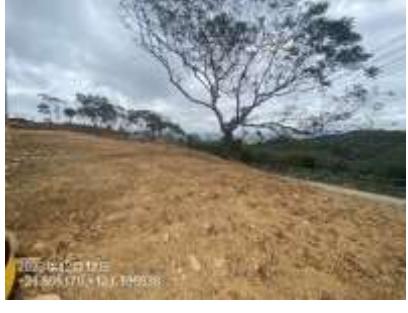
回報資訊			
權責單位	桃園市政府	查報日期	2023/12/12
查證結果	違規	變異類型	整坡作業
內容描述	開挖整地、整坡作業		
現地照片
