附錄 5

變異點查報成果—山坡地

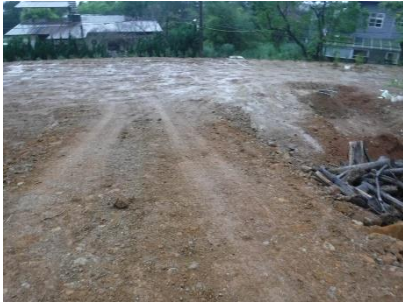
第 10801 期山坡地變異 (編號 AF3010801009) 查證回報成果

回報資訊			
權責單位	新北市政府	查報日期	03/25/2019
查證結果	違規	變異類型	違規農業使用
內容描述	設置擋土牆		
現地照片

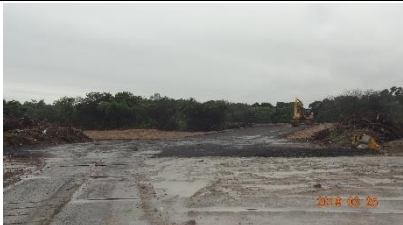
第 10801 期山坡地變異 (編號 AF1610801089) 查證回報成果

回報資訊			
權責單位	新北市政府	查報日期	05/23/2019
查證結果	違規	變異類型	超限利用
內容描述	違規面機礦大		
現地照片

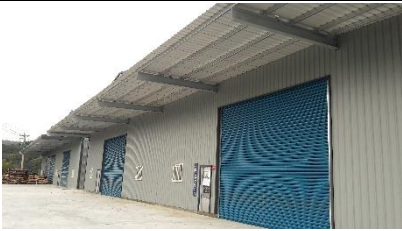
第 10801 期山坡地變異 (編號 AH0710801015) 查證回報成果

回報資訊			
權責單位	桃園市政府	查報日期	03/21/2019
查證結果	違規	變異類型	開發建築用地
內容描述	違法新建鐵皮屋		
現地照片

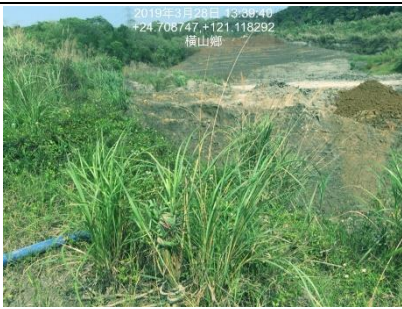
第 10801 期山坡地變異 (編號 AJ0810801097) 查證回報成果

回報資訊			
權責單位	新竹縣政府	查報日期	04/08/2019
查證結果	違規	變異類型	採取土石
內容描述	本案查報縣府有案，結案後，向縣府申請水土保持計畫中，惟尚未核准通過即續有採取土石情形。		
現地照片

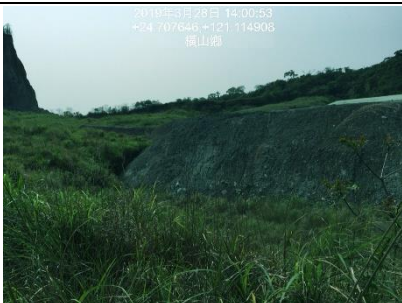
第 10801 期山坡地變異 (編號 AJ0810801098) 查證回報成果

回報資訊			
權責單位	新竹縣政府	查報日期	04/08/2019
查證結果	違規	變異類型	堆積土石
內容描述	現場為製磚業者堆放土石之場所。		
現地照片

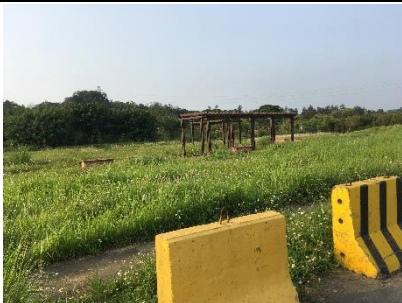
第 10801 期山坡地變異 (編號 AJ0210801236) 查證回報成果

回報資訊			
權責單位	新竹縣政府	查報日期	04/16/2019
查證結果	違規	變異類型	設置公園、遊憩用地、運動場地或軍事訓練場
內容描述	經查旨案地號柯子湖段 243-1 現況部分土地做籃球場使用並堆置雜物，另有涼亭一座，其餘土地植生良好。		
現地照片

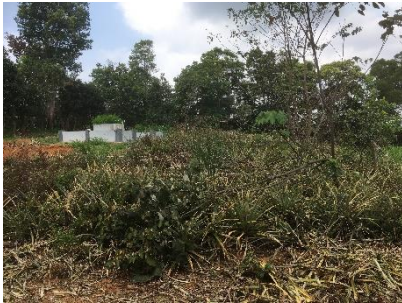
第 10801 期山坡地變異 (編號 AM0110801074) 查證回報成果

回報資訊			
權責單位	南投縣政府	查報日期	03/30/2019
查證結果	違規	變異類型	設置墳墓
內容描述	現場私人墓 1 座及部份種植鳳梨,原生植物已砍除		
現地照片

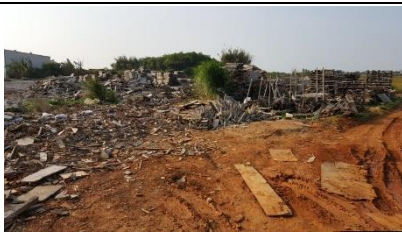
第 10801 期山坡地變異 (編號 AL0510801126) 查證回報成果

回報資訊			
權責單位	臺中市政府	查報日期	03/27/2019
查證結果	違規	變異類型	處理廢棄物
內容描述	堆置廢棄物土石。		
現地照片

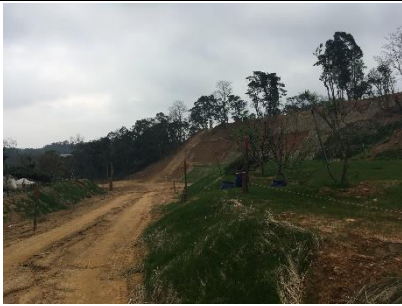
第 10801 期山坡地變異 (編號 AJ0210801231) 查證回報成果

回報資訊			
權責單位	新竹縣政府	查報日期	04/12/2019
查證結果	違規	變異類型	其他開挖整地
內容描述	經查本鎮柯子湖段 147-2~5 地號土地，現況土地疑似未經申請開挖整地，業已查報，目前縣府正在調查中。		
現地照片

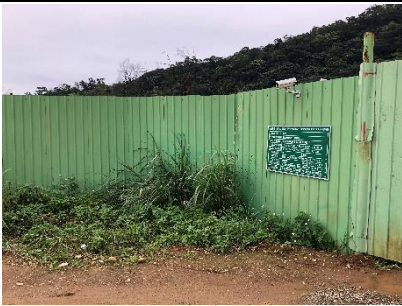
第 10801 期山坡地變異 (編號 AF2510801098) 查證回報成果

回報資訊			
權責單位	新北市政府	查報日期	03/28/2019
查證結果	違規	變異類型	未依核定計畫施工
內容描述	核定簡水計畫已過期，護欄仍未拆除，內部尚有無施工情形無法得知。		
現地照片

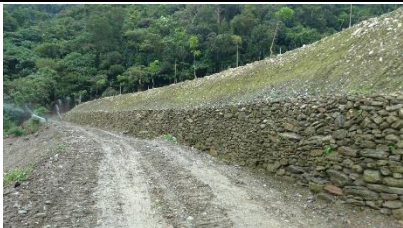
第 10801 期山坡地變異 (編號 AG1210801046) 查證回報成果

回報資訊			
權責單位	宜蘭縣政府	查報日期	04/09/2019
查證結果	違規	變異類型	整坡作業
內容描述	鹿皮段 955-122 地號疑似未依計畫施作，擅自開闢道路並致土地裸露，疑似違規行為。		
現地照片

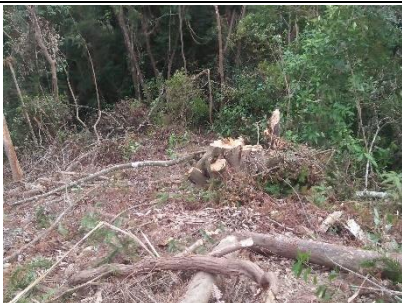
第 10802 期山坡地變異 (編號 AJ0310802121) 查證回報成果

回報資訊			
權責單位	新竹縣政府	查報日期	05/19/2019
查證結果	違規	變異類型	違規農業使用
內容描述	現場違規砍樹，查報在案。		
現地照片

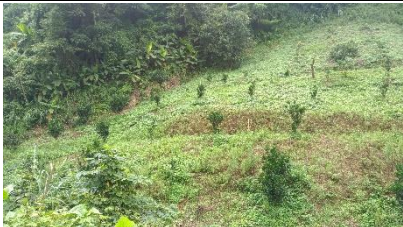
第 10802 期山坡地變異 (編號 AK1610802105) 查證回報成果

回報資訊			
權責單位	苗栗縣政府	查報日期	05/28/2019
查證結果	違規	變異類型	超限利用
內容描述	林業用地種植果樹，砍伐樹林。		
現地照片

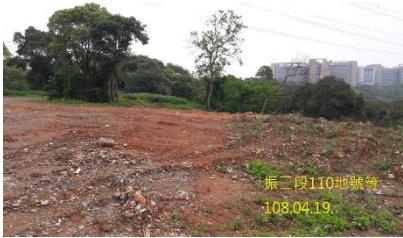
第 10802 期山坡地變異 (編號 AH0710802011) 查證回報成果

回報資訊			
權責單位	桃園市政府	查報日期	04/20/2019
查證結果	違規	變異類型	採取土石
內容描述	1. 違規堆置土石 2. 有致生水土流失問題, 桃園市政府水務局承辦人曹先生表示已將本案移送法辦.		
現地照片

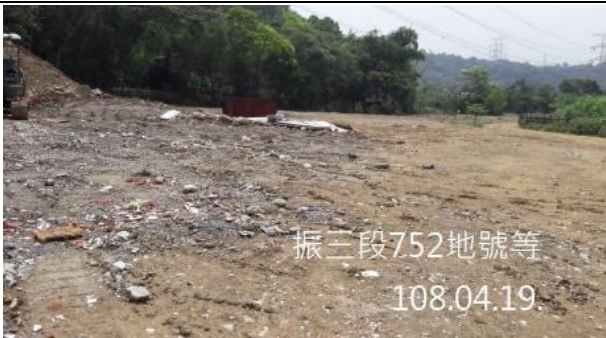
第 10802 期山坡地變異 (編號 AH0710802012) 查證回報成果

回報資訊			
權責單位	桃園市政府	查報日期	04/20/2019
查證結果	違規	變異類型	堆積土石
內容描述	1.現場整地痕跡 2.堆積土石		
現地照片

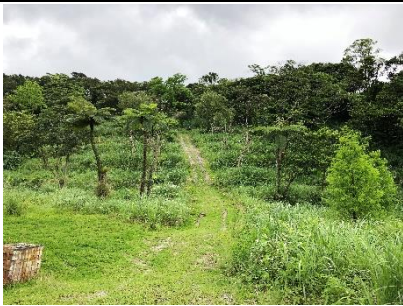
第 10802 期山坡地變異 (編號 AF2510802104) 查證回報成果

回報資訊			
權責單位	新北市政府	查報日期	04/28/2019
查證結果	違規	變異類型	設置公園、遊憩用地、運動場地或軍事訓練場
內容描述	堆放貨櫃屋、搭建小木屋及遊憩設施等		
現地照片

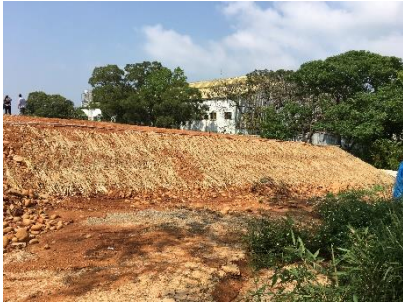
第 10802 期山坡地變異 (編號 AL0910802015) 查證回報成果

回報資訊			
權責單位	臺中市政府	查報日期	04/26/2019
查證結果	違規	變異類型	其他開挖整地
內容描述	開挖整地		
現地照片

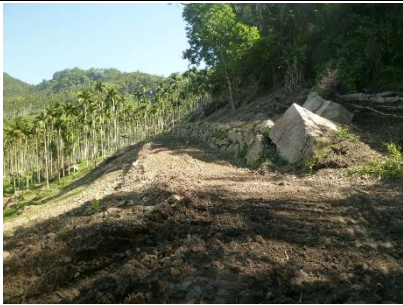
第 10802 期山坡地變異 (編號 AM1010802006) 查證回報成果

回報資訊			
權責單位	南投縣政府	查報日期	04/26/2019
查證結果	違規	變異類型	未依核定計畫施工
內容描述	擴大施工範圍：開闢土石道路、施設多座砌石擋土牆、整坡作業		
現地照片

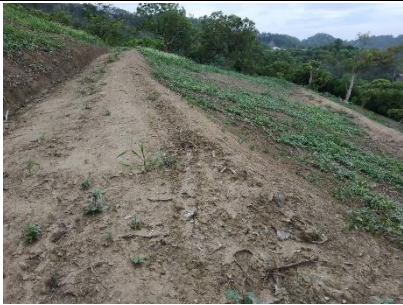
第 10802 期山坡地變異 (編號 AR0610802028) 查證回報成果

回報資訊			
權責單位	臺南市政府	查報日期	05/09/2019
查證結果	違規	變異類型	整坡作業
內容描述	整坡		
現地照片

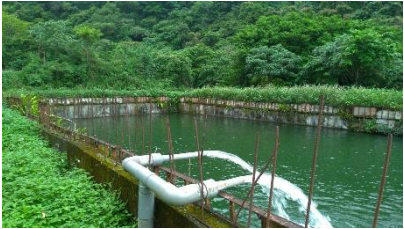
第 10813 期山坡地變異 (編號 AG1210813028) 查證回報成果

回報資訊			
權責單位	宜蘭縣政府	查報日期	05/31/2019
查證結果	違規	變異類型	超限利用
內容描述	疑似未經申請擅自興建鐵皮屋及水池。		
現地照片

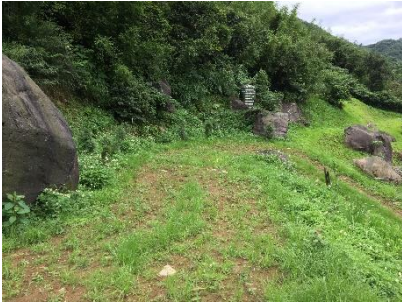
第 10813 期山坡地變異 (編號 AF2610813033) 查證回報成果

回報資訊			
權責單位	新北市政府	查報日期	05/31/2019
查證結果	違規	變異類型	開發建築用地
內容描述	有建築物		
現地照片

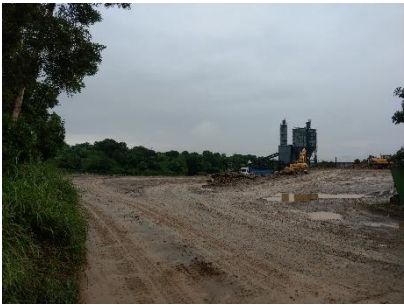
回報資訊			
權責單位	臺中市政府	查報日期	05/28/2019
查證結果	違規	變異類型	採取土石
內容描述	疑似違反水土保持法或山坡地保育法於寶文段 57-5、57-6、58 地號上堆積土石並開採。		
現地照片

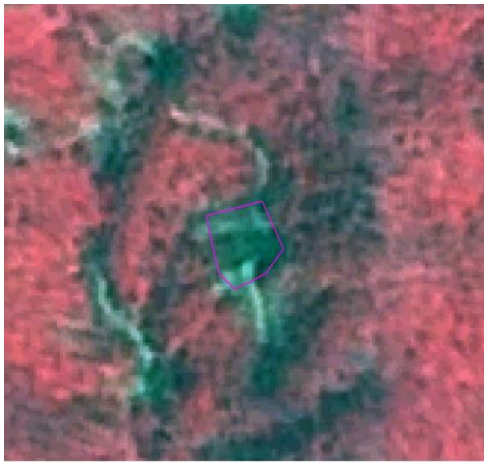
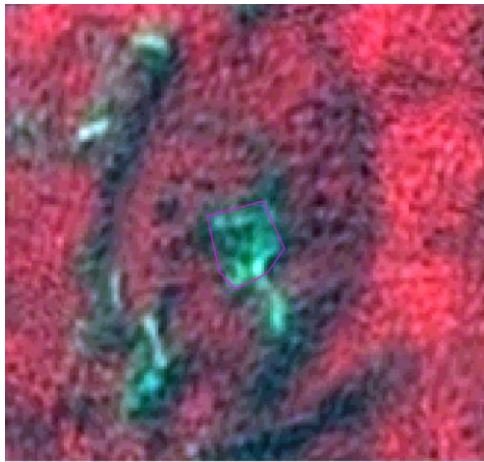
第 10813 期山坡地變異 (編號 AK0810813039) 查證回報成果

回報資訊			
權責單位	苗栗縣政府	查報日期	05/30/2019
查證結果	違規	變異類型	修建道路或溝渠(含鐵、公路)
內容描述	本案已於 108 年 3 月 19 日頭鄉觀農字第 1080002382 號函向縣府查報，刻正由縣府審理中。		
現地照片

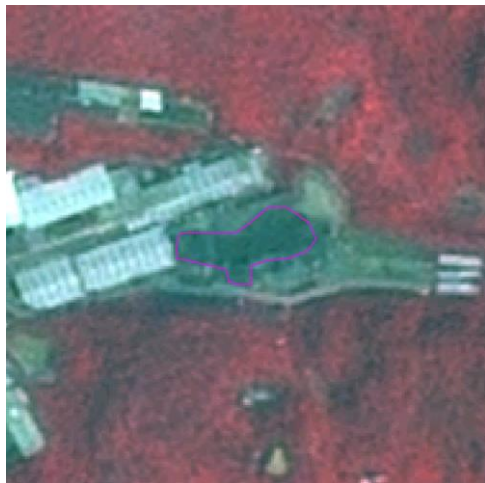
第 10813 期山坡地變異 (編號 AF1610813085) 查證回報成果

回報資訊			
權責單位	新北市政府	查報日期	05/29/2019
查證結果	違規	變異類型	堆積土石
內容描述	疑似堆積土石及採取土石		
現地照片

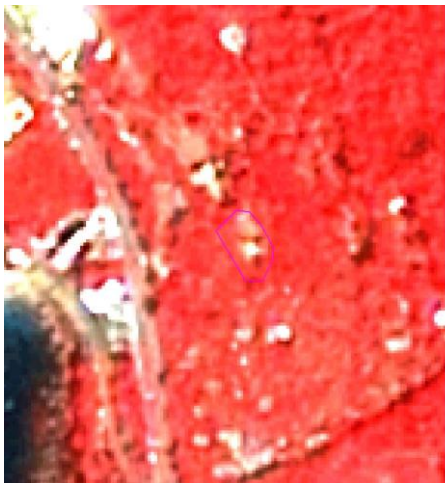
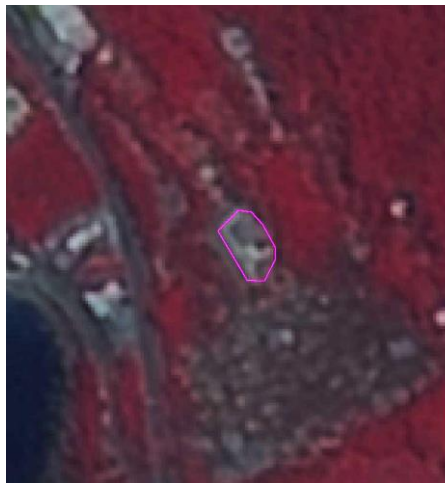
第 10813 期山坡地變異 (編號 AT0410813026) 查證回報成果

回報資訊			
權責單位	屏東縣政府	查報日期	05/31/2019
查證結果	違規	變異類型	設置墳墓
內容描述	龍泉水段 46-3 地號有建置墳墓及整地鋪置水泥		
現地照片

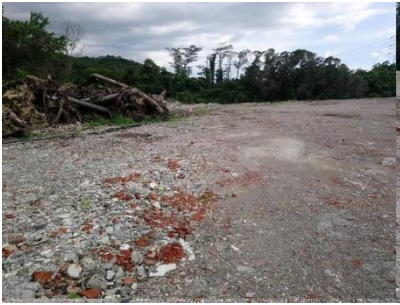
回報資訊			
權責單位	屏東縣政府	查報日期	06/25/2019
查證結果	違規	變異類型	處理廢棄物
內容描述	違規堆置廢棄物，案已移送法辦，現場廢棄物部分已搬運清除		
現地照片

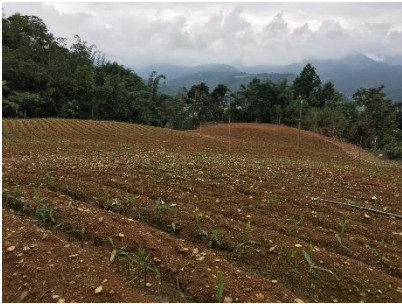
回報資訊			
權責單位	宜蘭縣政府	查報日期	05/25/2019
查證結果	違規	變異類型	未依核定計畫施工
內容描述	本案於 108 年 1 月 23 日府水保字第 1080015301 號簡易水保申報核定有案，本所於同年 5 月 3 日自主查報該筆土地未依核定計畫施作，並與縣府承辦人及代耕人於 5 月 24 日會勘。		
現地照片

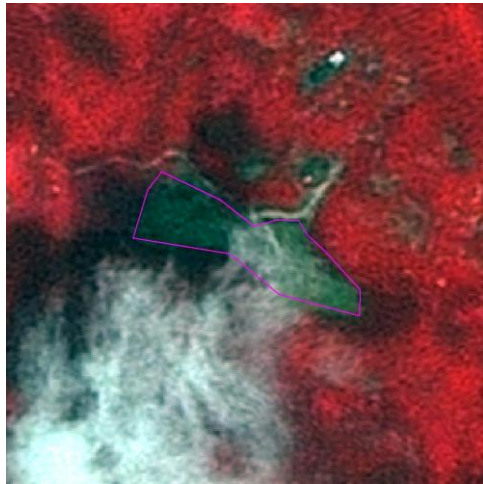
第 10803 期山坡地變異 (編號 AH0210803002) 查證回報成果

回報資訊			
權責單位	桃園市政府	查報日期	06/28/2019
查證結果	違規	變異類型	違規農業使用
內容描述	未經申請開挖除草		
現地照片

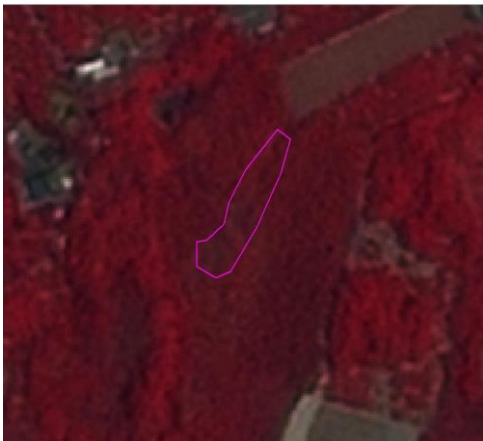
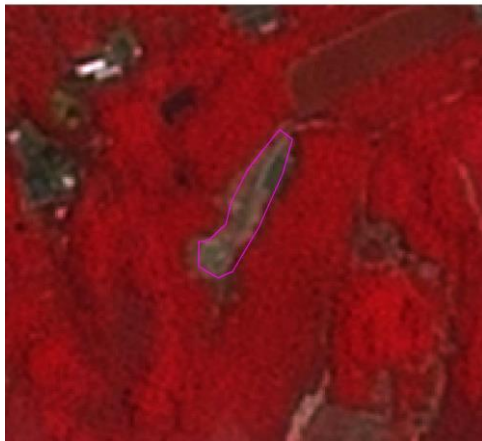
第 10803 期山坡地變異 (編號 AR2910803056) 查證回報成果

回報資訊			
權責單位	臺南市政府	查報日期	06/21/2019
查證結果	違規	變異類型	開發建築用地
內容描述	興建農舍，池塘		
現地照片

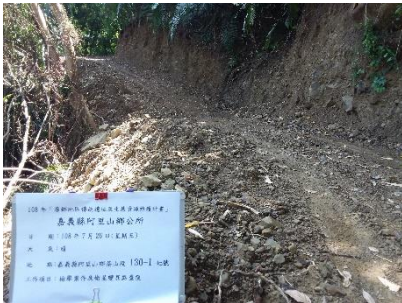
回報資訊			
權責單位	嘉義縣政府	查報日期	07/27/2019
查證結果	違規	變異類型	修建道路或溝渠(含鐵、公路)
內容描述	案地有修築農路之實		
現地照片

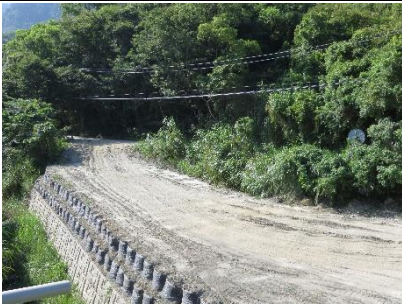
回報資訊			
權責單位	苗栗縣政府	查報日期	07/18/2019
查證結果	違規	變異類型	堆積土石
內容描述	現況開挖整地，堆積土方。		
現地照片

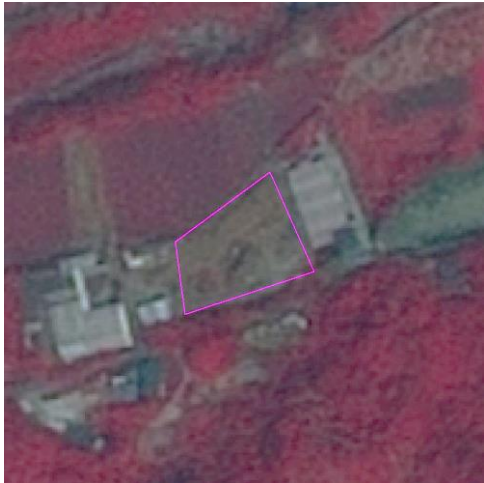
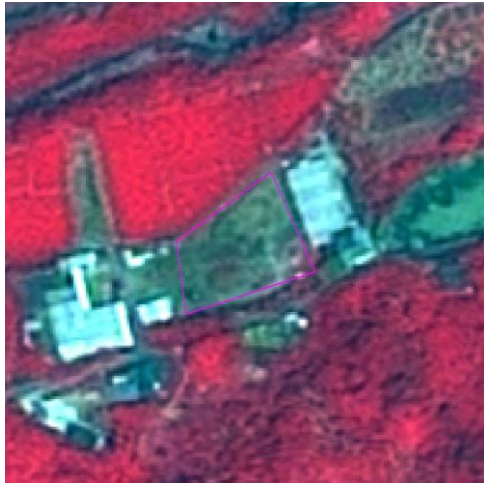
第 10803 期山坡地變異 (編號 AL1810803021) 查證回報成果

回報資訊			
權責單位	臺中市政府	查報日期	06/25/2019
查證結果	違規	變異類型	處理廢棄物
內容描述	疑涉堆積物品及圍離		
現地照片

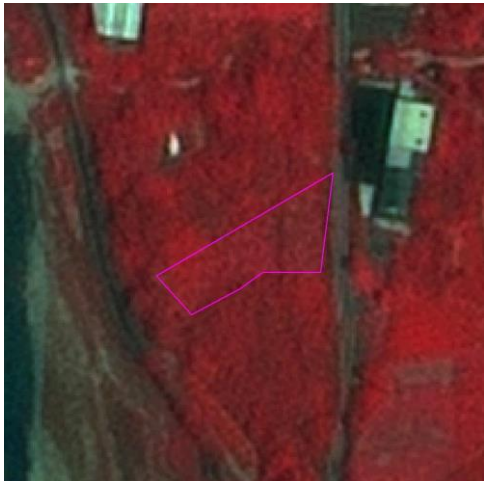
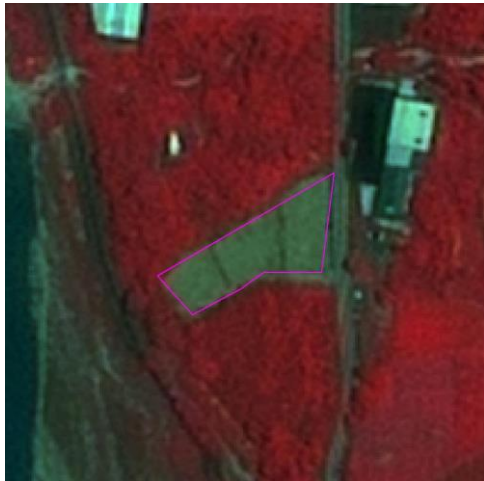
第 10803 期山坡地變異 (編號 AM0410803081) 查證回報成果

回報資訊			
權責單位	南投縣政府	查報日期	07/28/2019
查證結果	違規	變異類型	其他開挖整地
內容描述	新福興段 1287 地號土地未經申請核准開挖整地。		
現地照片

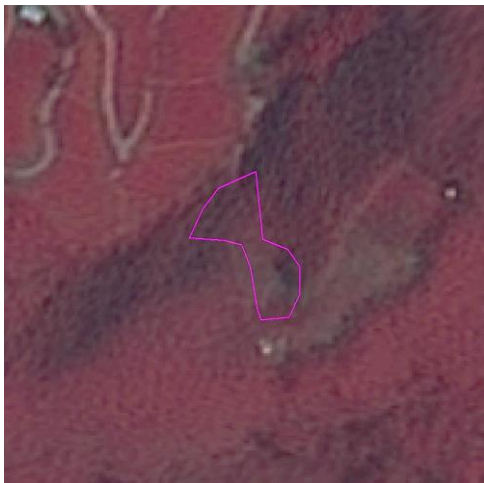
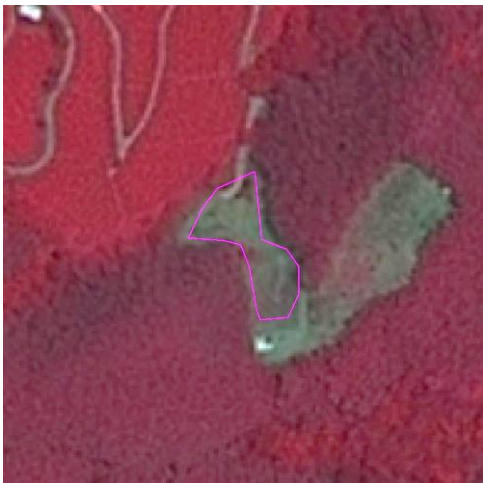
第 10803 期山坡地變異 (編號 AM0410803083) 查證回報成果

回報資訊			
權責單位	南投縣政府	查報日期	07/28/2019
查證結果	違規	變異類型	未依核定計畫施工
內容描述	番子田段 438-1 地號土地簡易水土保申請經縣政府核准之開發案，疑似未依核准書圖施工，查報縣政府核處。		
現地照片

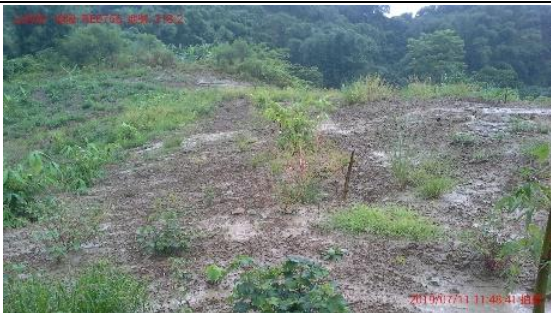
回報資訊			
權責單位	臺南市政府	查報日期	07/16/2019
查證結果	違規	變異類型	整坡作業
內容描述	整坡、堆置土堆、土方外堆；107 年 1 期曾查報違規。		
現地照片

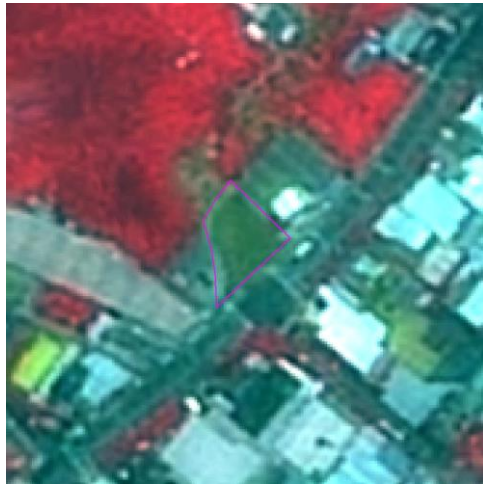
第 10814 期山坡地變異 (編號 AF0210814030) 查證回報成果

回報資訊			
權責單位	新北市政府	查報日期	07/31/2019
查證結果	違規	變異類型	違規農業使用
內容描述	現場鋪設混泥土地坪 搭建鐵架		
現地照片

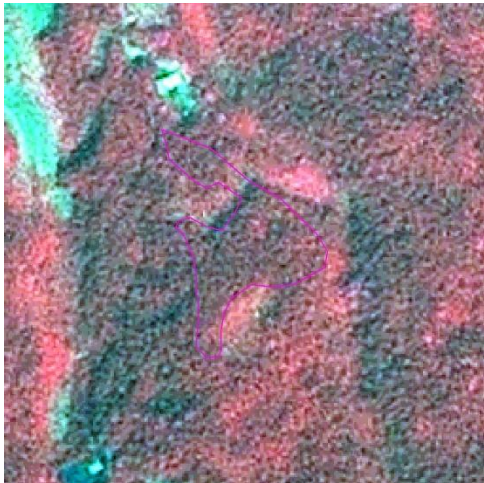
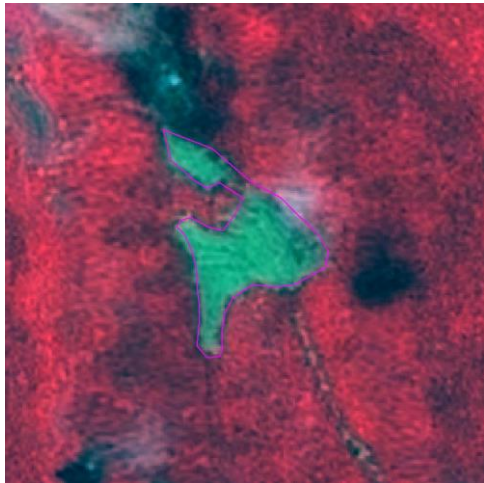
第 10814 期山坡地變異 (編號 AF3110814065) 查證回報成果

回報資訊			
權責單位	新北市政府	查報日期	08/02/2019
查證結果	違規	變異類型	超限利用
內容描述	違規農業使用		
現地照片

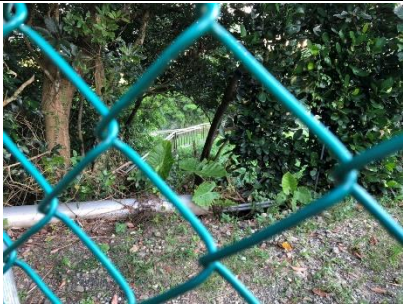
回報資訊			
權責單位	新北市政府	查報日期	08/01/2019
查證結果	違規	變異類型	開發建築用地
內容描述	無道路可入內，僅能得知內部設置欄杆、建築物及水塔		
現地照片

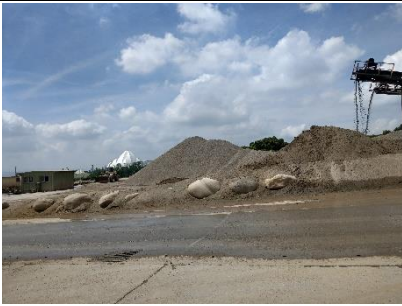
回報資訊			
權責單位	臺中市政府	查報日期	07/31/2019
查證結果	違規	變異類型	採取土石
內容描述	疑似違反水土保持法或山坡地保育法於台安段 90-3、91、92 等地號上開挖及堆積土石。		
現地照片

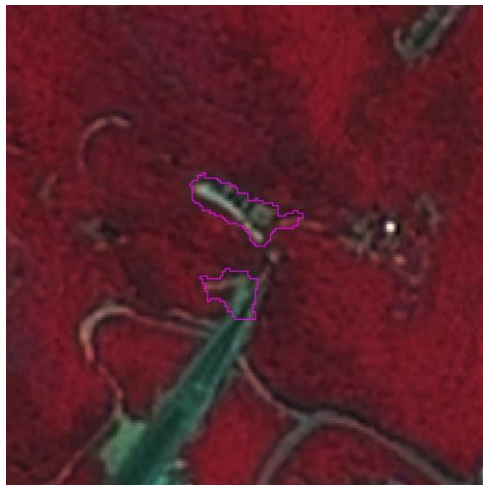
第 10814 期山坡地變異 (編號 AV0510814011) 查證回報成果

回報資訊			
權責單位	臺東縣政府	查報日期	08/15/2019
查證結果	違規	變異類型	修建道路或溝渠(含鐵、公路)
內容描述	是否未依規定申請修築道路，建請主管機關勘審。		
現地照片

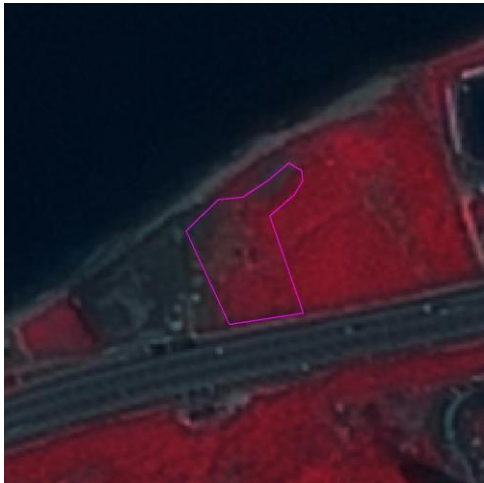
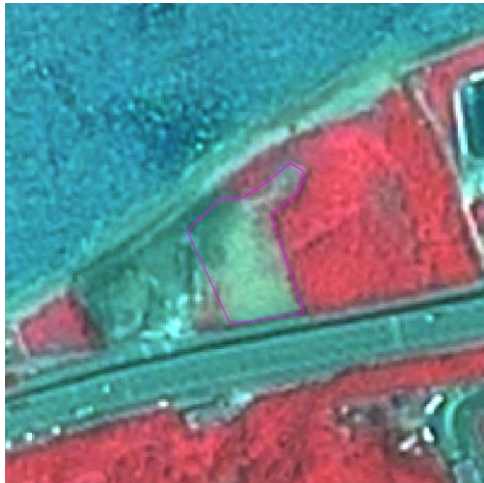
第 10814 期山坡地變異 (編號 AF0210814020) 查證回報成果

回報資訊			
權責單位	新北市政府	查報日期	07/31/2019
查證結果	違規	變異類型	堆積土石
內容描述	堆積土石		
現地照片

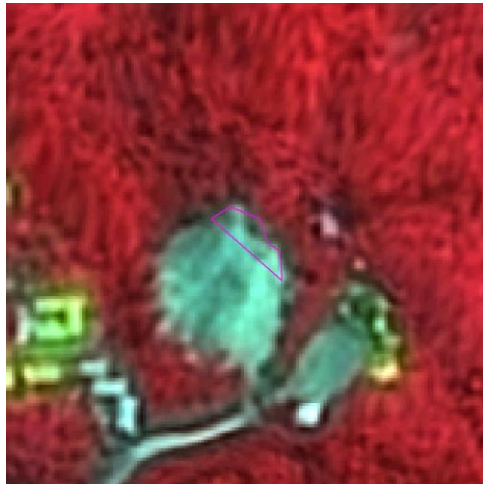
第 10814 期山坡地變異 (編號 AS1410814014) 查證回報成果

回報資訊			
權責單位	高雄市政府	查報日期	08/15/2019
查證結果	違規	變異類型	處理廢棄物
內容描述	傾倒營建廢棄物 (此地號已會勘，高雄市政府水利局 108 年 7 月 19 日高市水保字第 10835306600 號函會勘紀錄，須逾 108 年 8 月 12 日前檢送專業技師簽證之水土保持處理計畫至水利局)		
現地照片

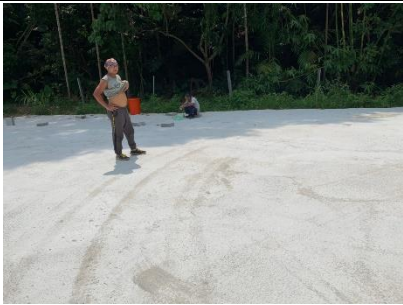
回報資訊			
權責單位	臺中市政府	查報日期	07/31/2019
查證結果	違規	變異類型	其他開挖整地
內容描述	現場有混凝土構造物、挖土機、模板		
現地照片

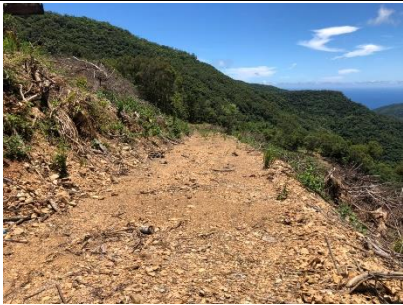
回報資訊			
權責單位	臺東縣政府	查報日期	08/02/2019
查證結果	違規	變異類型	未依核定計畫施工
內容描述	未依核定內容施作，修築農路、伐木位置不符		
現地照片

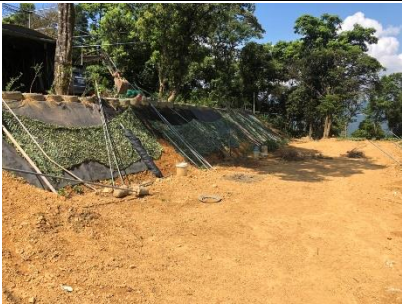
回報資訊			
權責單位	新北市政府	查報日期	08/02/2019
查證結果	違規	變異類型	整坡作業
內容描述	現地有未經申請機械整坡作業情形。		
現地照片

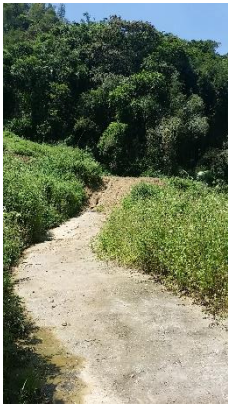
回報資訊			
權責單位	南投縣政府	查報日期	08/29/2019
查證結果	違規	變異類型	違規農業使用
內容描述	現場施設水塔及疑似開挖農路		
現地照片

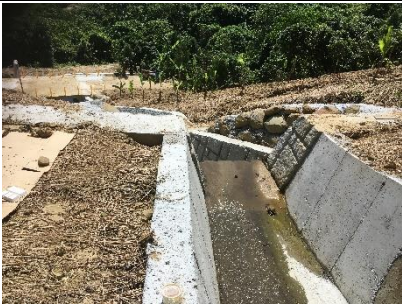
回報資訊			
權責單位	南投縣政府	查報日期	08/30/2019
查證結果	違規	變異類型	修建道路或溝渠(含鐵、公路)
內容描述	現場疑似整坡作業及施作排水與農路		
現地照片

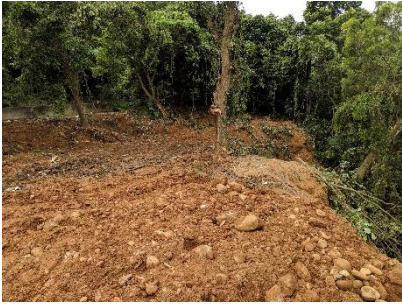
回報資訊			
權責單位	彰化縣政府	查報日期	08/27/2019
查證結果	違規	變異類型	堆積土石
內容描述	現場開挖整地		
現地照片

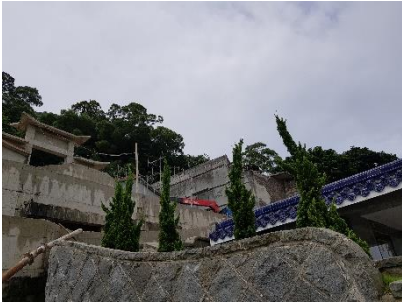
回報資訊			
權責單位	新北市政府	查報日期	08/20/2019
查證結果	違規	變異類型	設置墳墓
內容描述	設置墓園,擋土牆		
現地照片

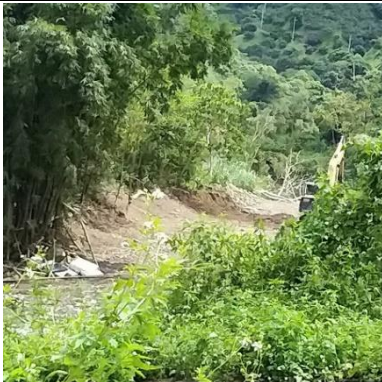
回報資訊			
權責單位	臺南市政府	查報日期	08/31/2019
查證結果	違規	變異類型	其他開挖整地
內容描述	挖土機開挖整地。		
現地照片

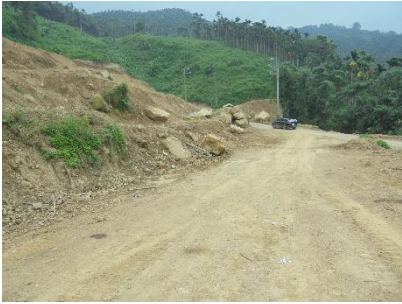
回報資訊			
權責單位	南投縣政府	查報日期	08/29/2019
查證結果	違規	變異類型	未依核定計畫施工
內容描述	大鞍段 122、122-1、13-2、14 地號土地簡易水土保申請經縣政府核准之開發案，疑似未依核准書圖施工，查報縣政府核處。		
現地照片

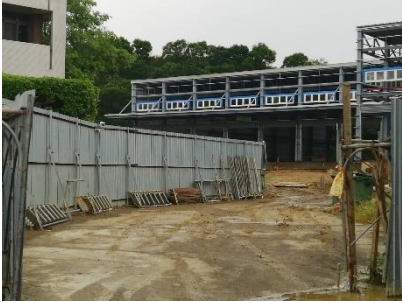
回報資訊			
權責單位	臺中市政府	查報日期	10/03/2019
查證結果	違規	變異類型	違規農業使用
內容描述	興建鐵皮屋、水泥鋪面		
現地照片

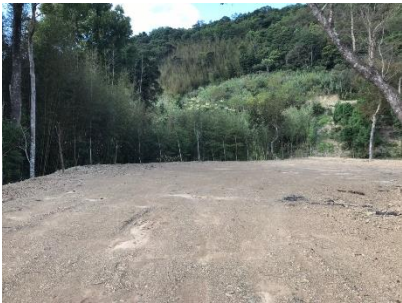
回報資訊			
權責單位	桃園市政府	查報日期	11/14/2019
查證結果	違規	變異類型	超限利用
內容描述	超限利用		
現地照片

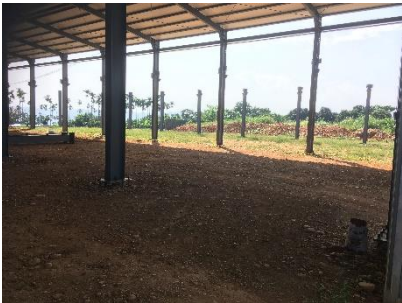
回報資訊			
權責單位	南投縣政府	查報日期	10/04/2019
查證結果	違規	變異類型	開發建築用地
內容描述	現場疑似開挖整地並搭設倉庫		
現地照片

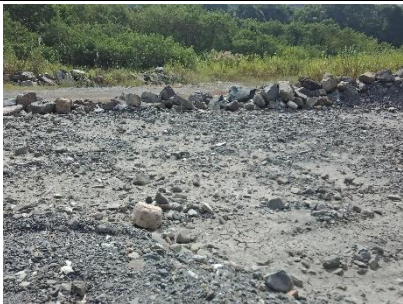
回報資訊			
權責單位	南投縣政府	查報日期	10/10/2019
查證結果	違規	變異類型	採取土石
內容描述	AM1110815027 郡坑段 16-467、郡坑段 16-468 及郡坑段 16-111：請縣府確認是否為「新增堆置土石」或「載運土石」，及行為人是否為「鼎興砂石有限公司」。		
現地照片

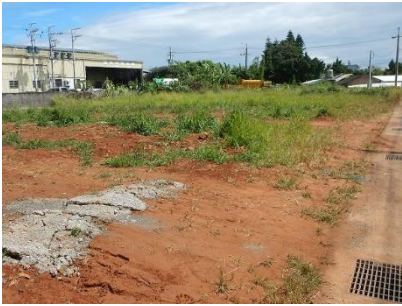
回報資訊			
權責單位	臺中市政府	查報日期	10/02/2019
查證結果	違規	變異類型	修建道路或溝渠(含鐵、公路)
內容描述	現況西側、北側設水泥圍牆及溝渠。		
現地照片

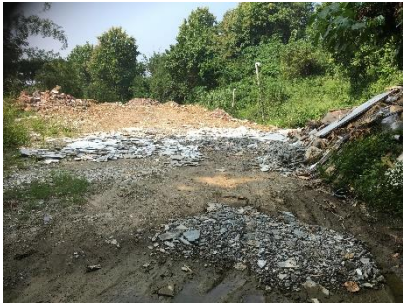
回報資訊			
權責單位	南投縣政府	查報日期	10/05/2019
查證結果	違規	變異類型	堆積土石
內容描述	現場疑似堆積土石及建築廢棄物		
現地照片

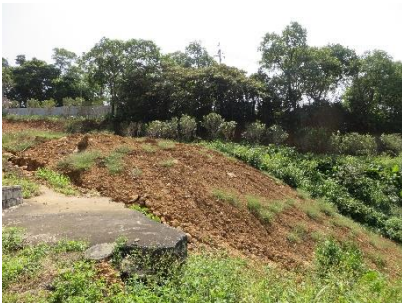
回報資訊			
權責單位	新北市政府	查報日期	10/08/2019
查證結果	違規	變異類型	其他開挖整地
內容描述	疑似開挖整地設置墳墓種植林木		
現地照片

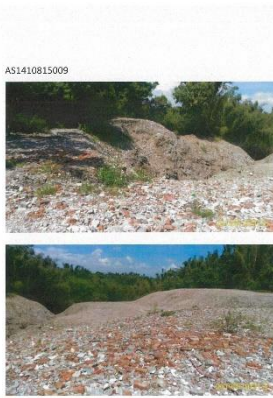
回報資訊			
權責單位	高雄市政府	查報日期	10/15/2019
查證結果	違規	變異類型	處理廢棄物
內容描述	傾倒廢棄土 (同資訊編號 AS1410814014)		
現地照片

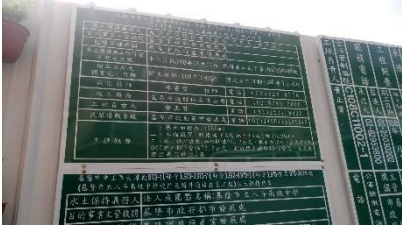
回報資訊			
權責單位	基隆市政府	查報日期	10/04/2019
查證結果	違規	變異類型	未依核定計畫施工
內容描述	<p>1.經現場勘查有水土保持計畫告示牌。</p> <p>2.本地點先前已依衛星變異點案件編號 AC0110804002，經本所查報疑似有未依核定計畫施工事宜，並由基隆市政府於 108 年 9 月 27 日辦理會勘。(於本次變異點拍攝日期之後會勘)</p> <p>3.本次變異點地號長潭段 973-18、978-11、978-2 地號為新增變異點，將另行辦理會勘確認是否有違規事宜。</p>		
現地照片

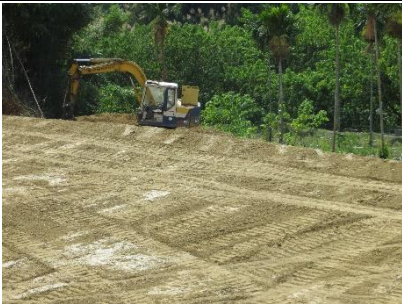
回報資訊			
權責單位	苗栗縣政府	查報日期	10/22/2019
查證結果	違規	變異類型	整坡作業
內容描述	現況開挖整地設置平台。		
現地照片

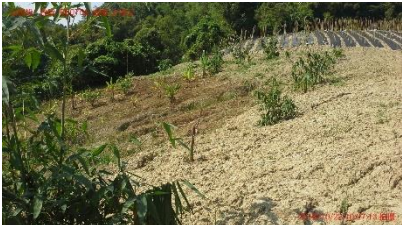
回報資訊			
權責單位	臺南市政府	查報日期	10/29/2019
查證結果	違規	變異類型	違規農業使用
內容描述	開墾山坡地、開溝開怪手路、種植作物。		
現地照片

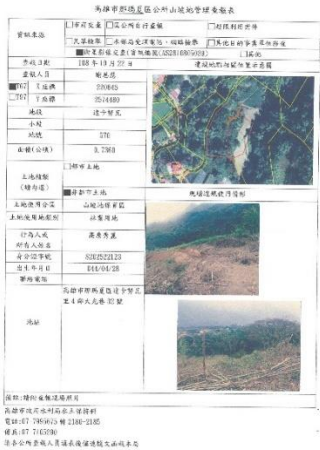
回報資訊			
權責單位	高雄市政府	查報日期	11/14/2019
查證結果	違規	變異類型	超限利用
內容描述	使用地類別：林業用地。 疑似有農業開發違規利用情形		
現地照片

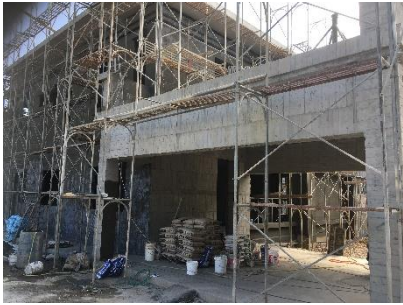
回報資訊			
權責單位	南投縣政府	查報日期	10/26/2019
查證結果	違規	變異類型	開發建築用地
內容描述	現場已鋪設水泥地基與興建住宅		
現地照片

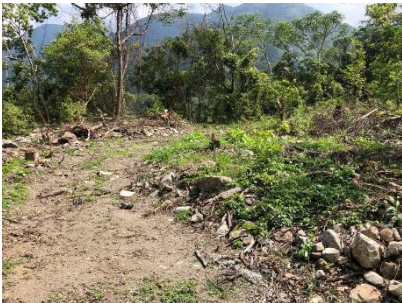
回報資訊			
權責單位	臺中市政府	查報日期	10/22/2019
查證結果	違規	變異類型	其他開挖整地
內容描述	疑似開挖		
現地照片

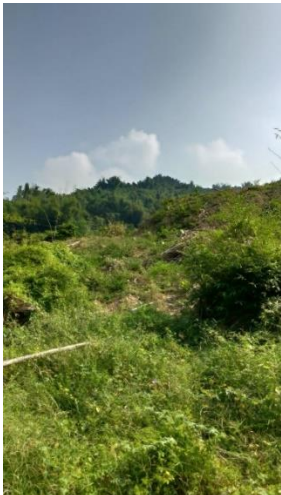
回報資訊			
權責單位	臺南市政府	查報日期	10/29/2019
查證結果	違規	變異類型	整坡作業
內容描述	現況原為竹林，經整坡作業已破壞原有竹林		
現地照片

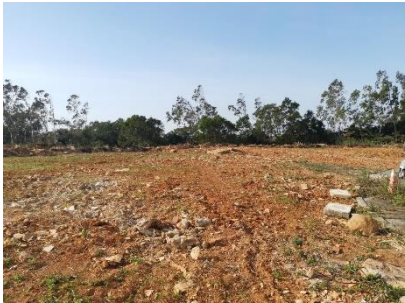
回報資訊			
權責單位	桃園市政府	查報日期	12/04/2019
查證結果	違規	變異類型	違規農業使用
內容描述	開挖整地		
現地照片

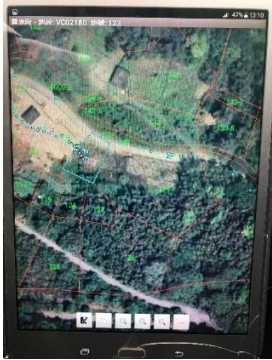
回報資訊			
權責單位	臺東縣政府	查報日期	12/03/2019
查證結果	違規	變異類型	修建道路或溝渠(含鐵、公路)
內容描述	水泥鋪面		
現地照片

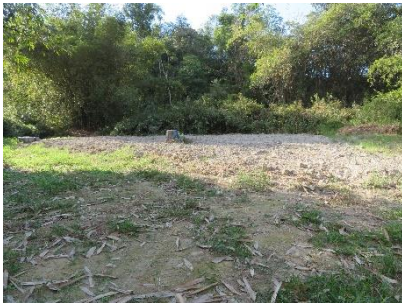
回報資訊			
權責單位	南投縣政府	查報日期	12/11/2019
查證結果	違規	變異類型	超限利用
內容描述	溪南段 102、103 地號(林業用地，查定分類為宜林地)現況有整地、表土裸露情形。		
現地照片

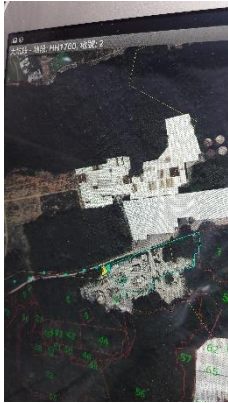
回報資訊			
權責單位	桃園市政府	查報日期	11/30/2019
查證結果	違規	變異類型	堆積土石
內容描述	現況堆積土石 108 年 9 月 27 日桃水坡字第 1080069370 號會勘通知單 108 年 10 月 5 日(星期六)下午 2 時至現場會勘		
現地照片

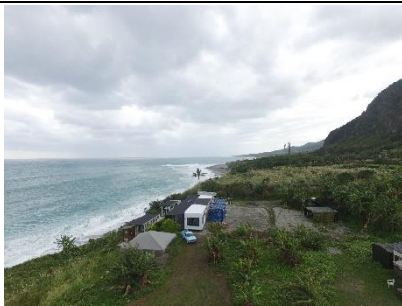
回報資訊			
權責單位	臺東縣政府	查報日期	11/30/2019
查證結果	違規	變異類型	未依核定計畫施工
內容描述	<ol style="list-style-type: none"> 興建建築物 興建建築物數量及規模與 105 年 2 月 5 日府農土字第 1040265530 號函簡易水土保持計畫施工設計圖不符。 原核准土地八仙洞段 213-1 地號疑似越界至未核准土地八仙洞段 1385 號 		
現地照片
