附錄 5

變異點查報成果—中央管河川水庫

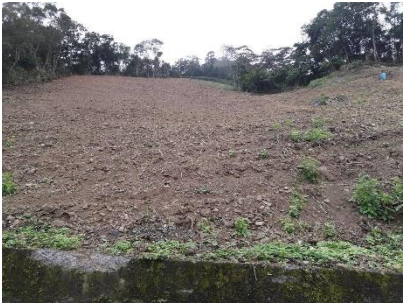
| 內容描述 | 109 年 2 月 7 日現場勘查新北市坪林區坪林段黃舉皮寮小段 25-3 地號附近 (TWD97 : X319582、Y2759048) 疑似變異地點，現況為茶園更新，本局函請坪林區公所於權責卓處。 |

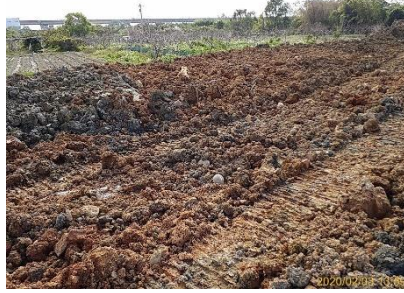
現地照片

| 變異點資訊 | | | |
|---|---|--|---|
| 內容描述 | 未經許可填土整地，已製作紀錄，依辦理後續事宜。 | | |

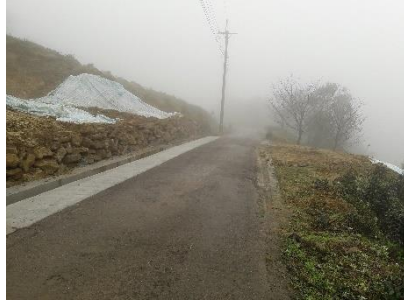
現地照片

| 變異點資訊 | | | |
|---|--|---|---|
| 內容描述 | 109 年 2 月 7 日現場勘查新北市坪林區厚德岡坑段東坑小段 12-6 地號附近 (TWD97: X325138、Y2758240) 疑似變異地點，現況為開挖整地，本局檢具相關資料函請新北市政府本於權責卓處。 | | |

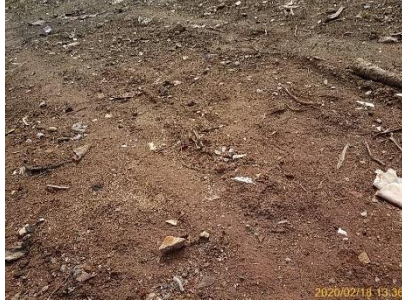
現地照片

| 變異點資訊 | | | |
|---|--|---|---|
| 內容描述 | 現場無機具及行為人 | | |

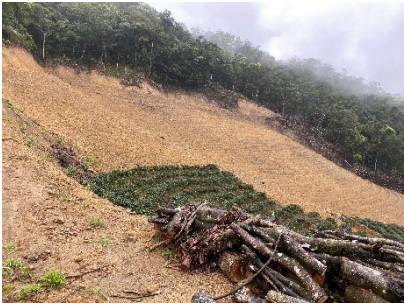
| 內容描述 | 109年3月2日現場勘查疑似變異點位於新北市坪林區大粗坑段九芎坑小段43-7地號附近（TWD97：X324092、Y2760876），涉嫌茶園更新（詳照片），本局即於當日函請新北市坪林區公所本於權責卓處。 |

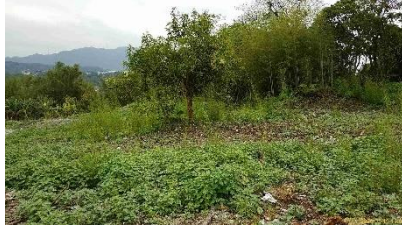
現地照片

| 變異點資訊 | | | |
|---|--|---|---|
| 內容描述 | <p>本案已於 10902 期變異點編號 21010902004 查報在案，已函請桃市府依規查處，今日再查現地並無明顯異狀。</p> | | |

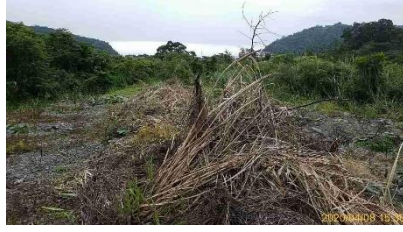
現地照片

| 變異點資訊 | | | |
|---|--|---|---|
| 內容描述 | 民眾除草，有種植情形，現場已豎立告示牌，後續追蹤勸離。 | | |

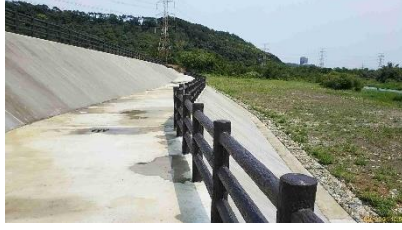
現地照片

| 變異點資訊 | | | |
|---|--|---|---|
| 內容描述 | 本件已於 10806 期查報在案並已函文桃市府查處，今日巡查無新增 擴大情事 | | |

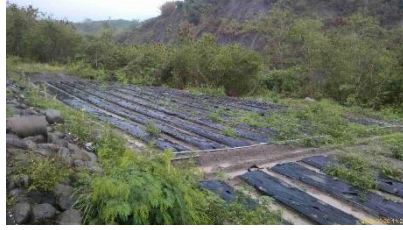
現地照片

| 變異點資訊 | | | |
|---|--|---|---|
| 內容描述 | 農民整地種植所產生之變異，該地點並無河川公地，函文管委會加強取締 | | |

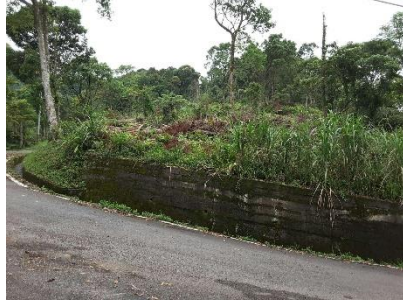
現地照片

| 變異點資訊 | | | |
|---|--|---|---|
| 內容描述 | 現況查有伐木之情事 | | |

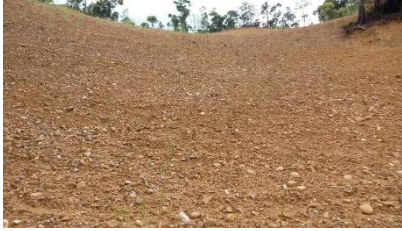
| 內容描述 | 109 年 5 月 29 日現場勘查新北市坪林區(魚逮)魚堀段仁里坂小段 130-7、130-8 兩筆地號附近 (TWD97: X3319901、Y2757377)，疑似變異地點，現況為開挖整地，本局擬具相關資料函請新北市政府本於權責卓處。 |

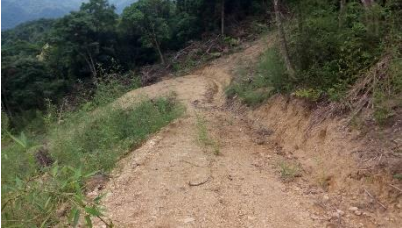
| 內容描述 | 109年7月6日現場勘查新北市坪林區大舌湖段乾溪小段49-9、49-16、49-21地號附近（TWD97：X325634、Y2762602）疑似變異地點，現況為開挖整地、闢建道路，本局檢具相關資料函請新北市政府本於權責卓處。 |

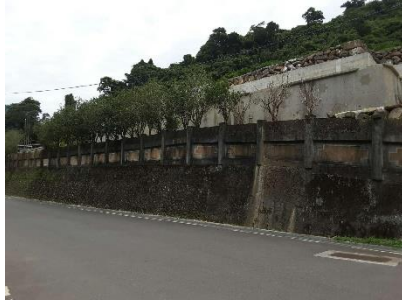
現地照片

| 變異點資訊 | | | |
|---|--|---|---|
| 內容描述 | 現況違規砌石擋土牆二度施工，部分變更為水泥擋 | | |

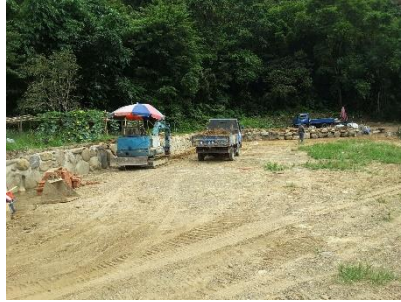
現地照片

| 變異點資訊 | | | |
|---|---|--|---|
| 內容描述 | 現況查有開挖整地及設置駁坎之情事 | | |

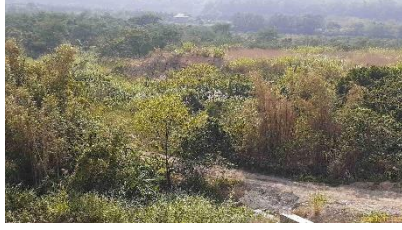
現地照片

| 變異點資訊 | | | |
|---|--|---|---|
| 內容描述 | 1.為河川公地遭占用種植 2.本局業於 109 年 6 月 2 日以水二管字第 10902033710 函報台灣新竹地檢署偵辦 | | |

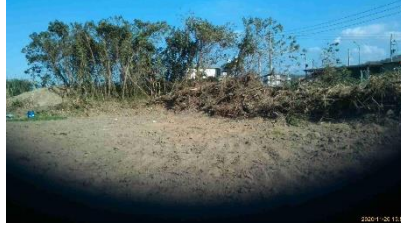
現地照片

| 變異點資訊 | | | |
|---|--|---|---|
| 查證結果 | 違規 | 變異類型 | 其他 |
| 內容描述 | 本案為苗栗縣頭份市下興段 669 號私有地附近為 9020-26（未登錄地），現況為土壤翻土痕跡,無發現行為人及機具！本案將錄案追蹤！ | | |
