## 附錄 6

### 變異點查報成果—山坡地

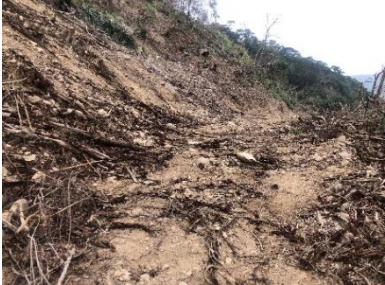
回報資訊			
權責單位	新竹縣政府	查報日期	2020/02/15
查證結果	違規	變異類型	違規農業使用
內容描述	現場違規開挖，查報在案。(本鎮於 108 年 12 月 20 日關鎮農字第 1080015757 號函查報新竹縣政府。)		
現地照片

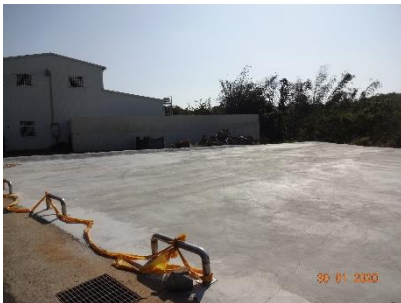
回報資訊			
權責單位	臺中市政府	查報日期	2020/01/31
查證結果	違規	變異類型	開發建築用地
內容描述	依現況為水泥鋪面		
現地照片

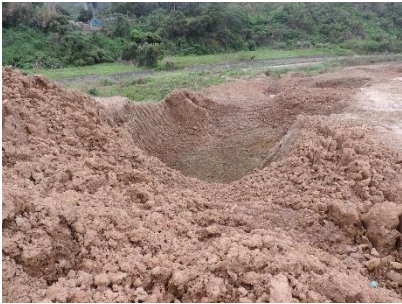
回報資訊			
權責單位	苗栗縣政府	查報日期	2020/03/05
查證結果	違規	變異類型	採取土石
內容描述	採取土石		
現地照片

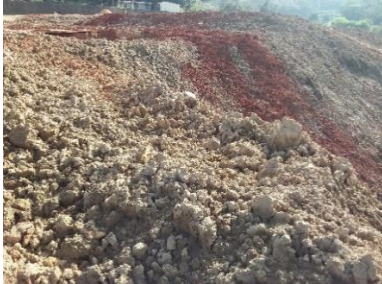
回報資訊			
權責單位	苗栗縣政府	查報日期	2020/02/06
查證結果	違規	變異類型	堆積土石
內容描述	經苗栗縣政府核定簡易水保(108 年 10 月 48 日府水保字第 1080201298 號)惟現場疑似未經核准堆積大量土方		
現地照片

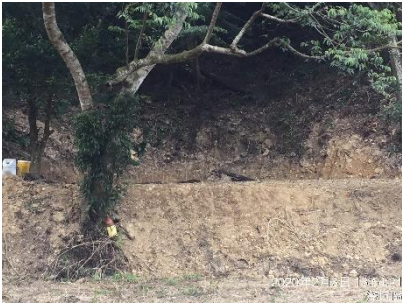
回報資訊			
權責單位	新北市政府	查報日期	2020/02/06
查證結果	違規	變異類型	其他開挖整地
內容描述	疑似整地		
現地照片

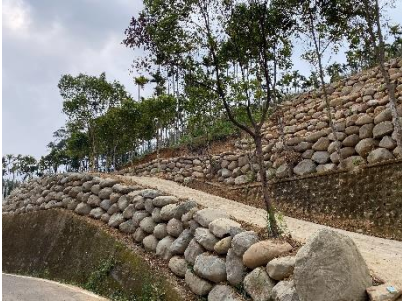
回報資訊			
權責單位	苗栗縣政府	查報日期	2020/02/18
查證結果	違規	變異類型	未依核定計畫施工
內容描述	現況已停工，未依核定計畫實施。		
現地照片

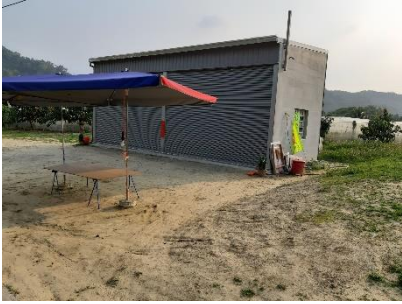
回報資訊			
權責單位	臺南市政府	查報日期	2020/02/22
查證結果	違規	變異類型	違規農業使用
內容描述	鐵皮屋		
現地照片

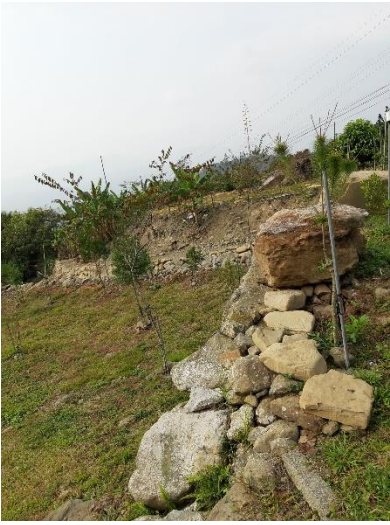
回報資訊			
權責單位	臺南市政府	查報日期	2020/02/22
查證結果	違規	變異類型	開發建築用地
內容描述	建築物興建中		
現地照片

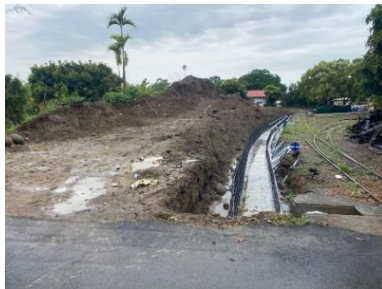
回報資訊			
權責單位	嘉義縣政府	查報日期	2020/03/12
查證結果	違規	變異類型	修建道路或溝渠(含鐵、公路)
內容描述	疑未經申請，開挖整地		
現地照片

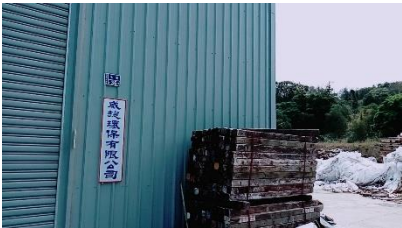
回報資訊			
權責單位	苗栗縣政府	查報日期	2020/04/30
查證結果	違規	變異類型	處理廢棄物
內容描述	堆置廢棄物，建物(威捷環保有限公司基地)，水泥農路		
現地照片

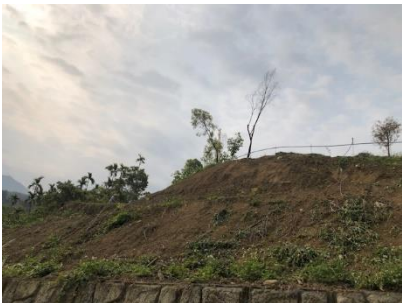
回報資訊			
權責單位	嘉義縣政府	查報日期	2020/03/14
查證結果	違規	變異類型	其他開挖整地
內容描述	開挖整地種植樹苗		
現地照片

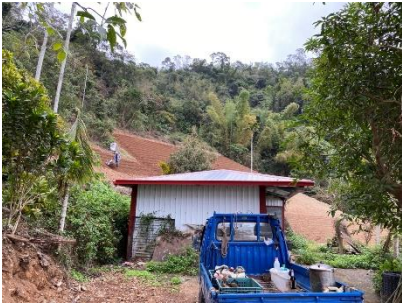
回報資訊			
權責單位	臺東縣政府	查報日期	2020/03/12
查證結果	違規	變異類型	未依核定計畫施工
內容描述	整地超挖		
現地照片

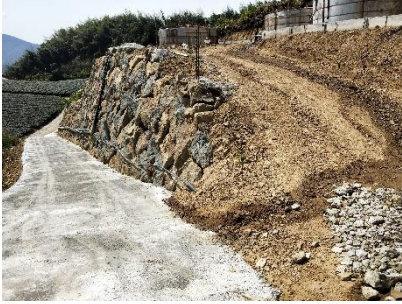
回報資訊			
權責單位	嘉義縣政府	查報日期	2020/03/11
查證結果	違規	變異類型	整坡作業
內容描述	疑似違規案		
現地照片

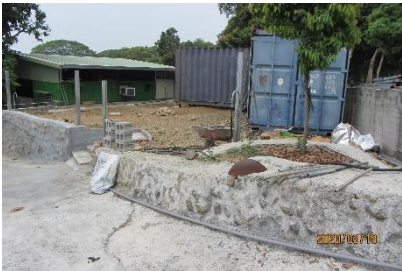
回報資訊			
權責單位	彰化縣政府	查報日期	2020/03/21
查證結果	違規	變異類型	違規農業使用
內容描述	現況樹木已清除，搭建鐵皮屋、廁所及放置貨櫃屋		
現地照片

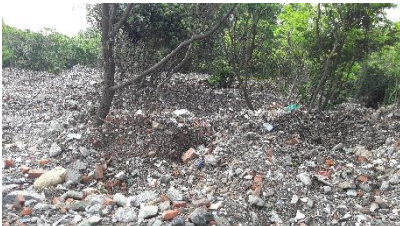
回報資訊			
權責單位	桃園市政府	查報日期	2020/03/21
查證結果	違規	變異類型	堆積土石
內容描述	堆置營建廢棄物與土石開挖		
現地照片

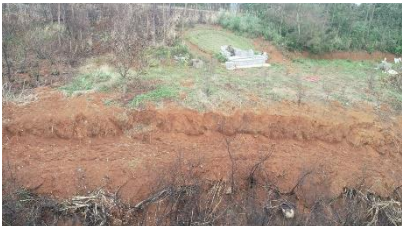
回報資訊			
權責單位	新北市政府	查報日期	2020/03/27
查證結果	違規	變異類型	其他開挖整地
內容描述	開挖整地 設置墳墓		
現地照片

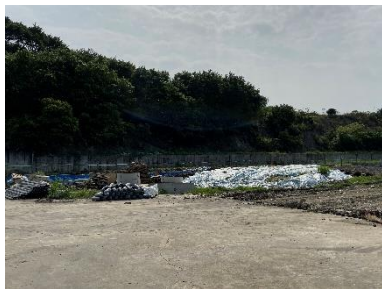
回報資訊			
權責單位	新北市政府	查報日期	2020/03/25
查證結果	違規	變異類型	未依核定計畫施工
內容描述	整地範圍超出核準水保計畫申請的面積		
現地照片

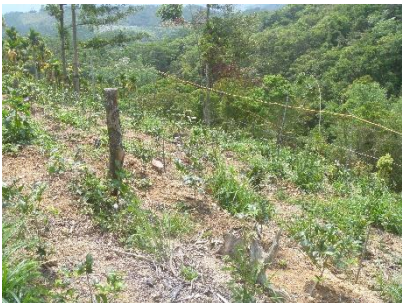
回報資訊			
權責單位	南投縣政府	查報日期	2020/05/21
查證結果	違規	變異類型	超限利用
內容描述	山楂腳段 98-30 地號林業用地，現場種植茶樹超限利用。		
現地照片

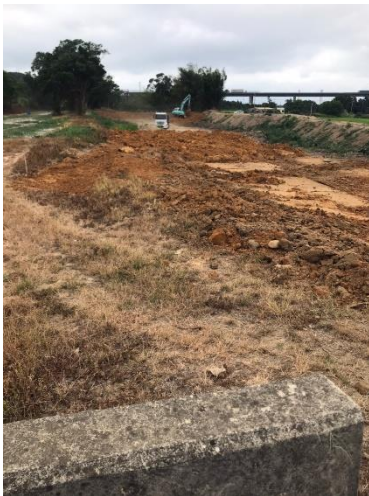
回報資訊			
權責單位	苗栗縣政府	查報日期	2020/05/20
查證結果	違規	變異類型	採取土石
內容描述	勘查時有挖土機及砂石車在現場運作		
現地照片

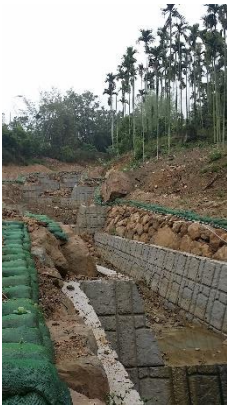
回報資訊			
權責單位	南投縣政府	查報日期	2020/04/24
查證結果	違規	變異類型	修建道路或溝渠(含鐵、公路)
內容描述	現場施設排水工程		
現地照片

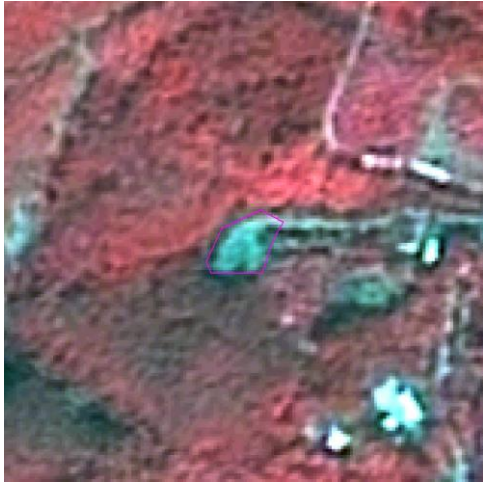
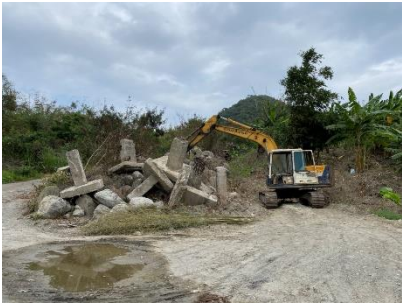
第 10904 期山坡地變異（編號 AV0410904012）查證回報成果

回報資訊			
權責單位	臺東縣政府	查報日期	2020/04/22
查證結果	違規	變異類型	處理廢棄物
內容描述	傾倒營建廢棄土(未開挖整地)		
現地照片

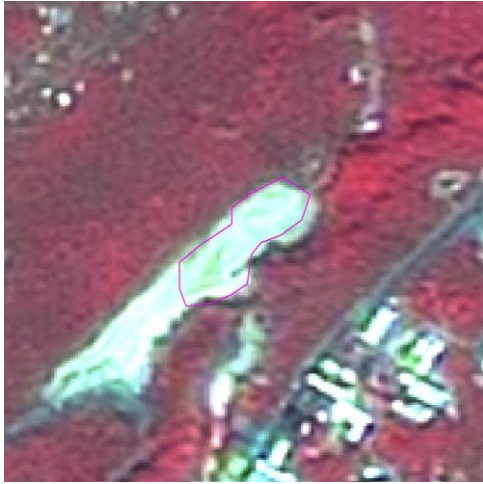
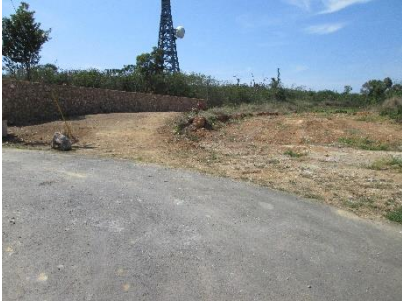
第 10904 期山坡地變異（編號 AT2210904010）查證回報成果

回報資訊			
權責單位	屏東縣政府	查報日期	2020/05/20
查證結果	違規	變異類型	其他開挖整地
內容描述	開挖整地		
現地照片

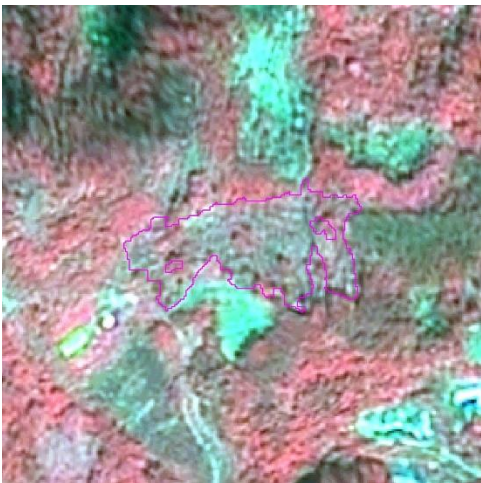
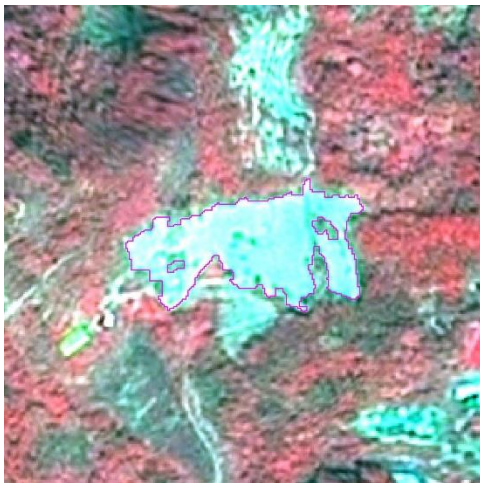
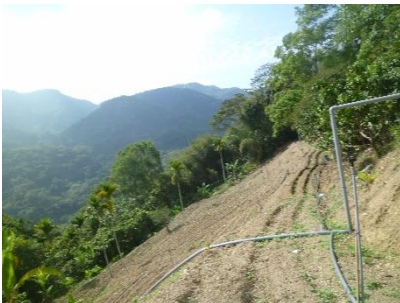
第 10904 期山坡地變異（編號 AM1010904005）查證回報成果

回報資訊			
權責單位	南投縣政府	查報日期	2020/04/29
查證結果	違規	變異類型	未依核定計畫施工
內容描述	疑似擴大整坡面積植薑作物，另有設置底鋪帆布水池乙座。		
現地照片

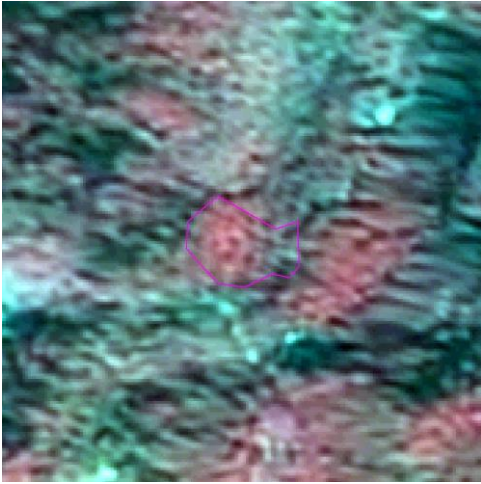
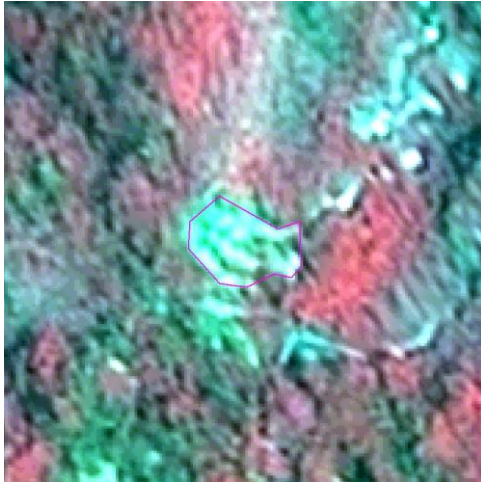
第 10905 期山坡地變異（編號 AS2810905039）查證回報成果

回報資訊			
權責單位	高雄市政府	查報日期	2020/06/12
查證結果	違規	變異類型	超限利用
內容描述	種植超限作物生薑		
現地照片

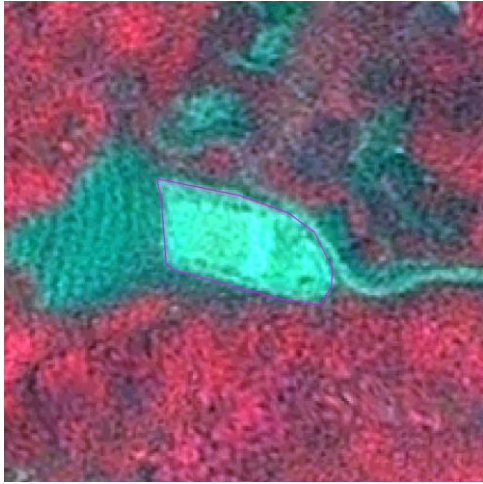
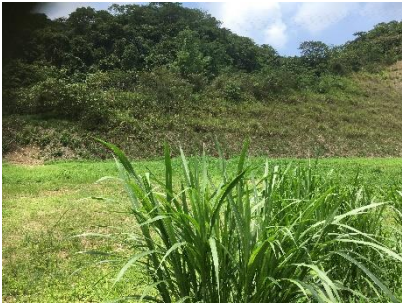
第 10905 期山坡地變異（編號 AM0110905055）查證回報成果

回報資訊			
權責單位	南投縣政府	查報日期	2020/05/26
查證結果	違規	變異類型	採取土石
內容描述	現場疑似開挖採取土石		
現地照片

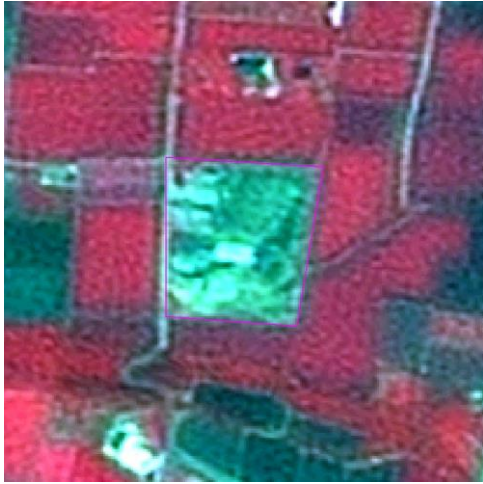
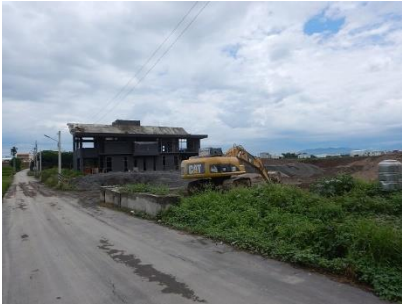
第 10905 期山坡地變異（編號 AL1310905012）查證回報成果

回報資訊			
權責單位	臺中市政府	查報日期	2020/05/21
查證結果	違規	變異類型	堆積土石
內容描述	堆積大量土石		
現地照片

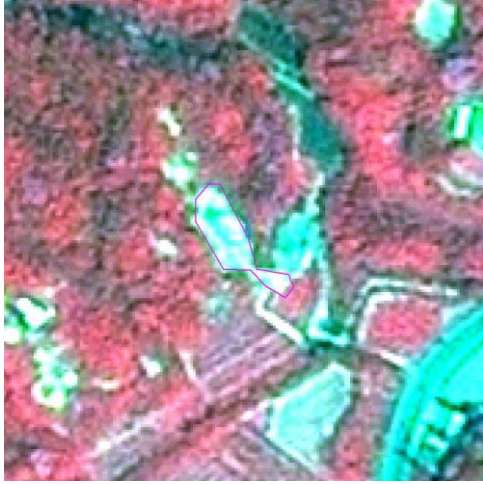
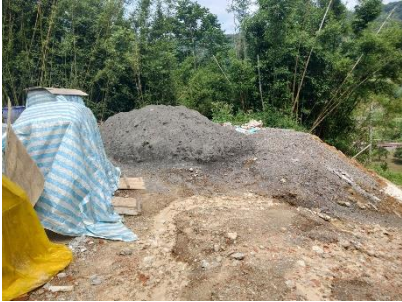
第 10905 期山坡地變異（編號 AJ0410905039）查證回報成果

回報資訊			
權責單位	新竹縣政府	查報日期	2020/05/26
查證結果	違規	變異類型	設置墳墓
內容描述	現地施工便道一處，墳旁有明顯堆積土石、開挖、回填行為，違規地號汶水坑段 802-2 號		
現地照片

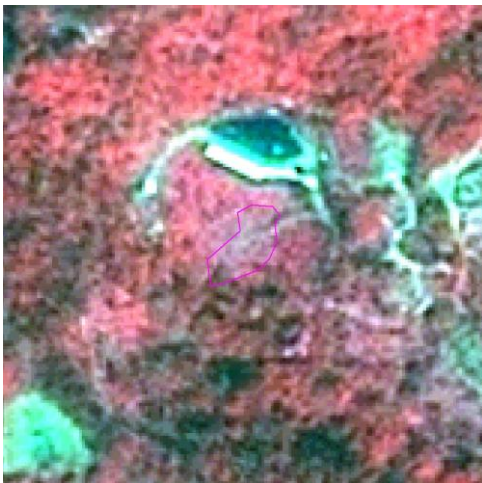
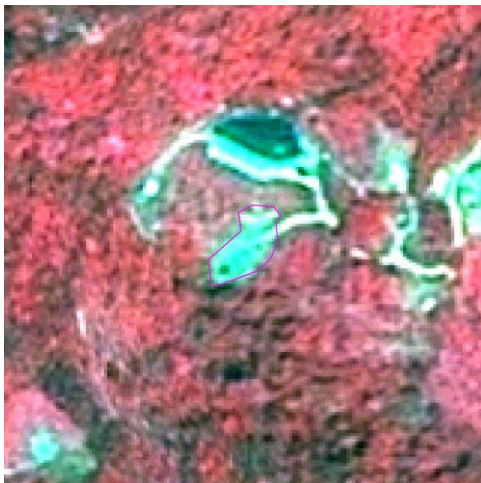
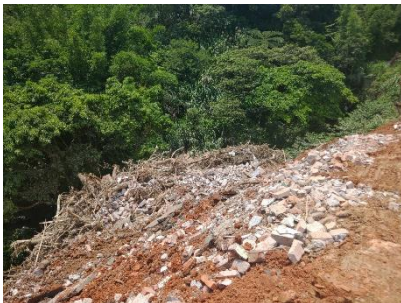
第 10905 期山坡地變異（編號 AJ0410905037）查證回報成果

回報資訊			
權責單位	新竹縣政府	查報日期	2020/05/20
查證結果	違規	變異類型	處理廢棄物
內容描述	傾倒廢棄物至野溪河道，縣府已於 109 年 5 月 5 日辦理會勘。		
現地照片

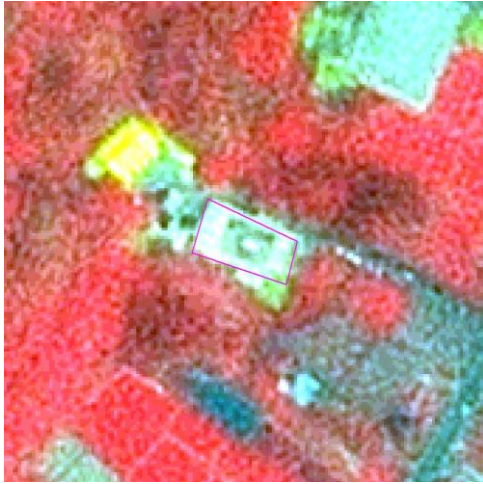
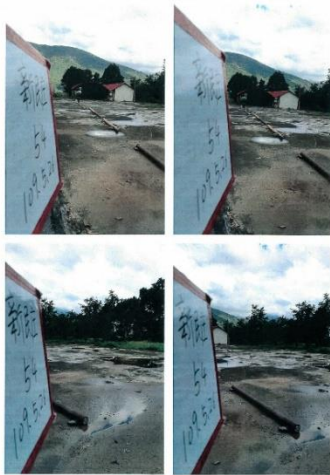
第 10905 期山坡地變異（編號 AS2110905035）查證回報成果

回報資訊			
權責單位	高雄市政府	查報日期	2020/06/12
查證結果	違規	變異類型	其他開挖整地
內容描述	現勘新民庄段 54 地號，疑似鋪設水泥		
現地照片

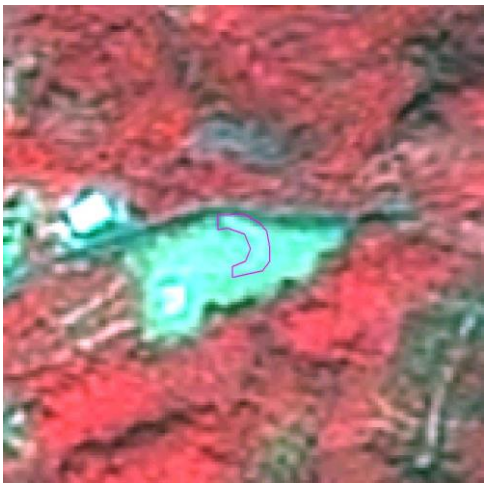
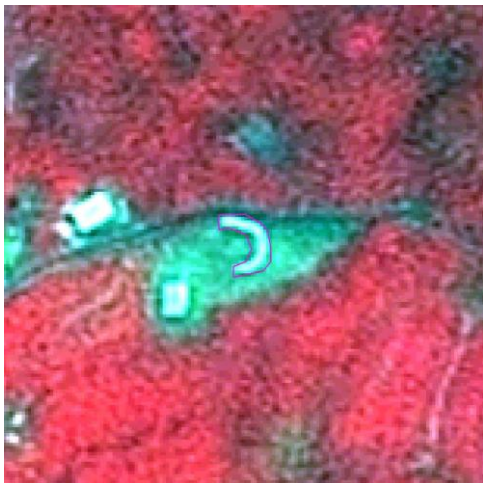
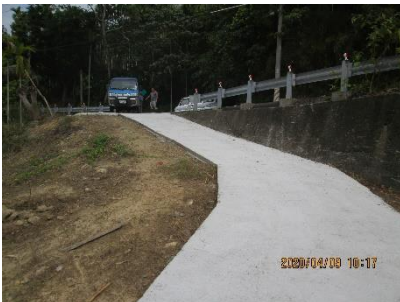
第 10905 期山坡地變異（編號 AM0810905027）查證回報成果

回報資訊			
權責單位	南投縣政府	查報日期	2020/05/20
查證結果	違規	變異類型	未依核定計畫施工
內容描述	前經本府 109 年 2 月 14 日府農管字第 1090031216 號函核准簡易水土保持申報書(整坡作業)，經本府 109 年 4 月 9 日派員至現場辦理完工檢查結果，現況未依核定計畫內容施作，擅自鋪設水泥農路之情事，本府遂於 109 年 5 月 19 日以府農管字第 1090119069 號函裁處在案。		
現地照片

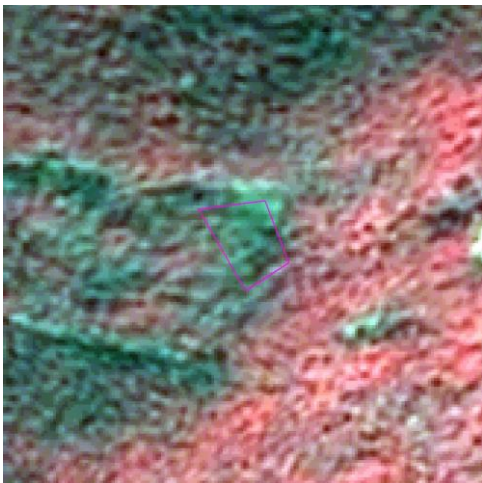
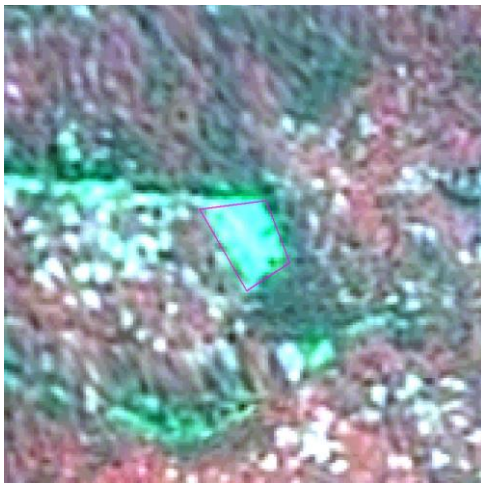
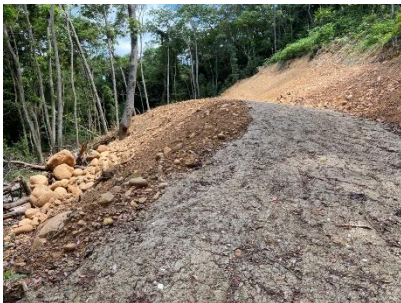
第 10906 期山坡地變異（編號 AK0610906017）查證回報成果

回報資訊			
權責單位	苗栗縣政府	查報日期	2020/06/23
查證結果	違規	變異類型	違規農業使用
內容描述	疑似未經申請開挖整地及闢建道路		
現地照片

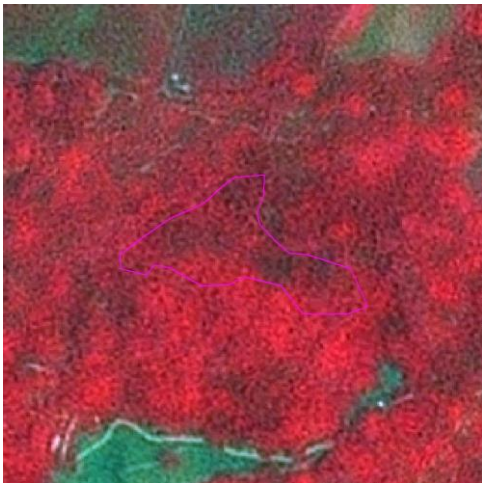
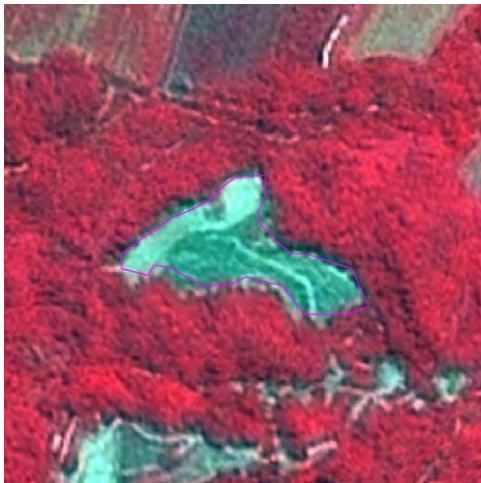
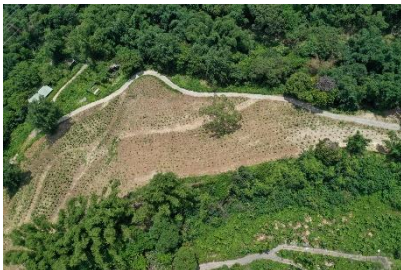
第 10906 期山坡地變異（編號 AQ0410906008）查證回報成果

回報資訊			
權責單位	嘉義縣政府	查報日期	2020/06/30
查證結果	違規	變異類型	超限利用
內容描述	一般農業使用. 中坑段 624 地號內 1 公頃大面積大坡度.未申請免擬具水保之農業使用. 有安全疑慮.請支援協助釐清.		
現地照片

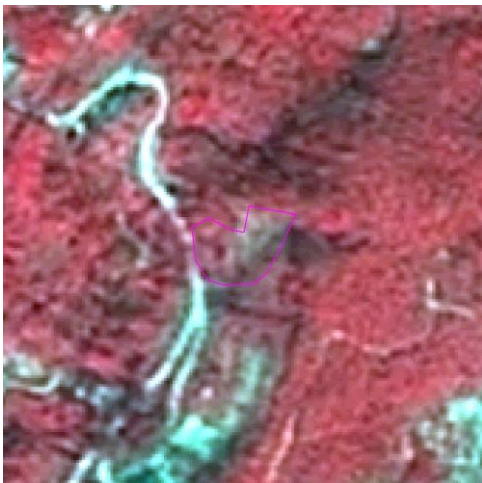
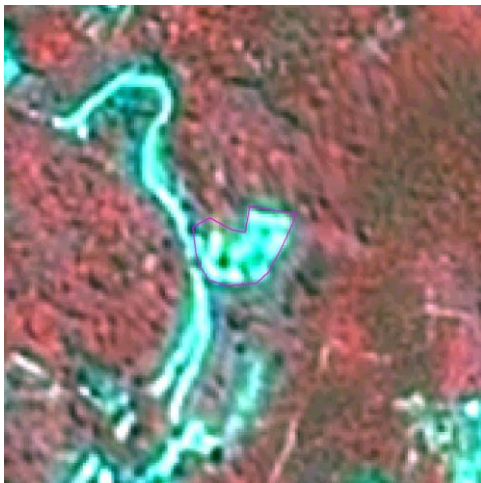
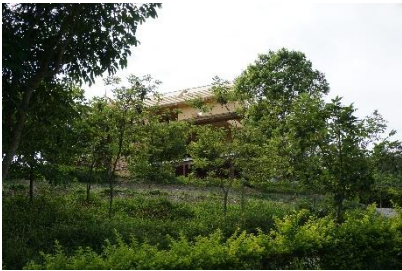
第 10906 期山坡地變異（編號 AK0510906139）查證回報成果

回報資訊			
權責單位	苗栗縣政府	查報日期	2020/07/02
查證結果	違規	變異類型	開發建築用地
內容描述	興建建築物，竹森段 2347 地號		
現地照片

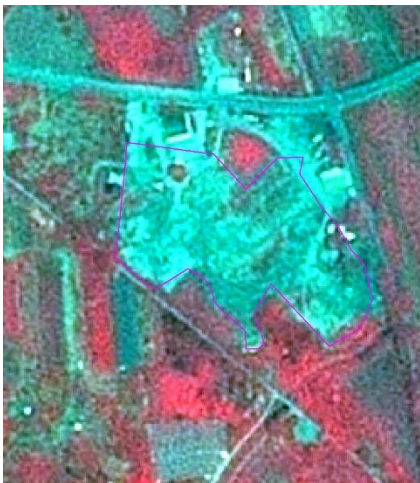
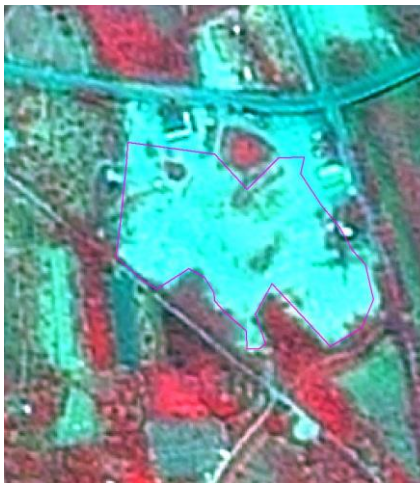
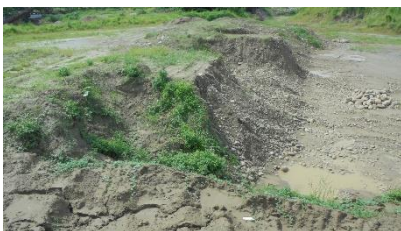
第 10906 期山坡地變異（編號 AR1110906007）查證回報成果

回報資訊			
權責單位	臺南市政府	查報日期	2020/07/09
查證結果	違規	變異類型	採取土石
內容描述	土石堆積		
現地照片

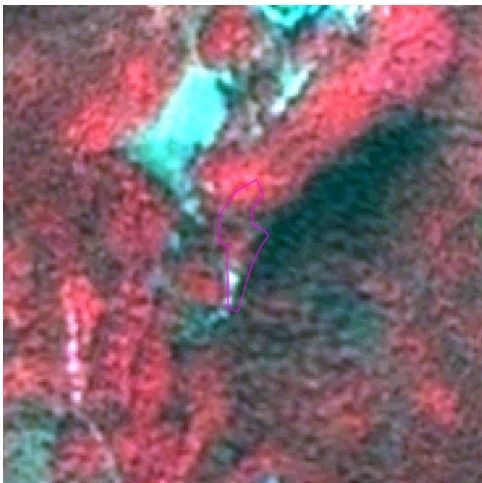
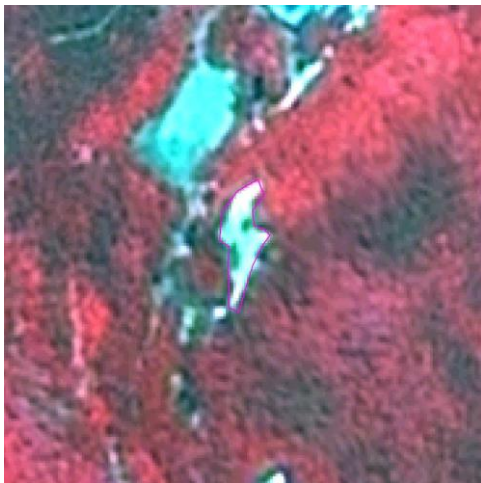
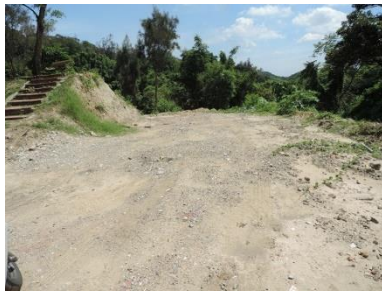
第 10906 期山坡地變異 (編號 AK1210906142) 查證回報成果

回報資訊			
權責單位	苗栗縣政府	查報日期	2020/06/29
查證結果	違規	變異類型	修建道路或溝渠(含鐵、公路)
內容描述	自行鋪設道路		
現地照片

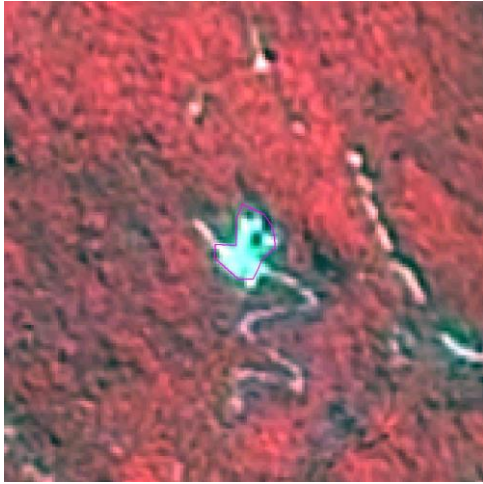
第 10906 期山坡地變異（編號 AQ1510906074）查證回報成果

回報資訊			
權責單位	嘉義縣政府	查報日期	2020/06/30
查證結果	違規	變異類型	設置墳墓
內容描述	疑似興建墳墓與蓄水設施		
現地照片

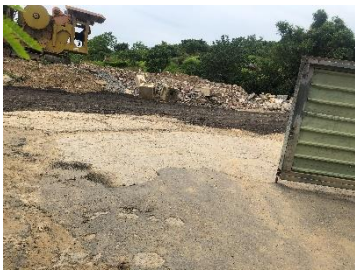
回報資訊			
權責單位	新竹縣政府	查報日期	2020/07/08
查證結果	違規	變異類型	處理廢棄物
內容描述	疑似傾倒廢土		
現地照片

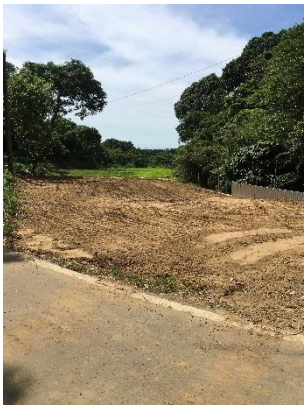
回報資訊			
權責單位	桃園市政府	查報日期	2020/07/01
查證結果	違規	變異類型	其他開挖整地
內容描述	疑似未經申請開挖整地，已依規定查報(桃園市蘆竹區公所 109 年 6 月 30 日桃蘆農字第 1090022207 函)		
現地照片

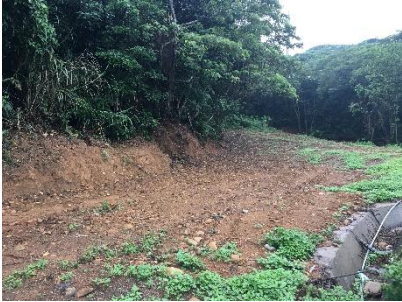
回報資訊			
權責單位	桃園市政府	查報日期	2020/07/04
查證結果	違規	變異類型	未依核定計畫施工
內容描述	民眾有申請農業除草，但是在未得到許可前開挖，但經制止會勘後，已恢復原貌		
現地照片

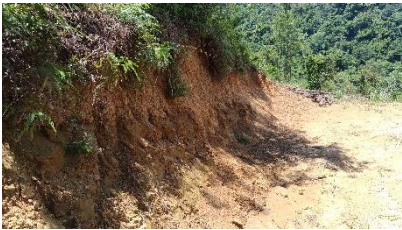
回報資訊			
權責單位	苗栗縣政府	查報日期	2020/07/10
查證結果	違規	變異類型	整坡作業
內容描述	疑似未經申請開挖整坡。		
現地照片

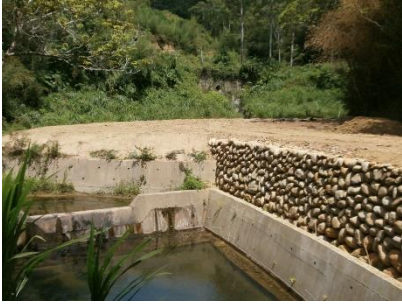
回報資訊			
權責單位	苗栗縣政府	查報日期	2020/07/18
查證結果	違規	變異類型	違規農業使用
內容描述	疑似未經申請開挖整地及闢建擋土牆		
現地照片

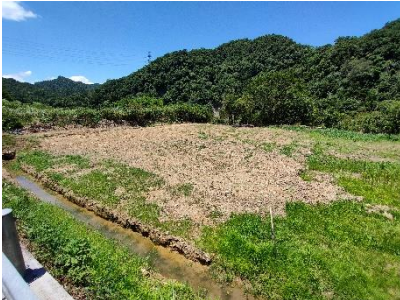
回報資訊			
權責單位	新北市政府	查報日期	2020/07/24
查證結果	違規	變異類型	修建道路或溝渠(含鐵、公路)
內容描述	現場廣大面積除草，但有挖鑿臨時排水渠道。		
現地照片

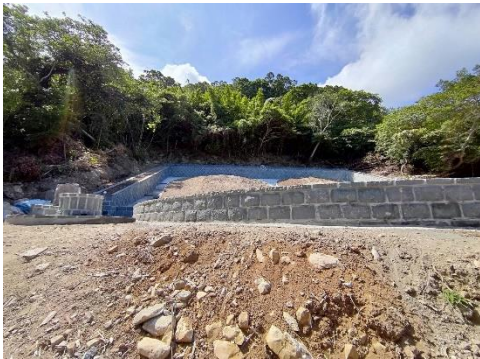
回報資訊			
權責單位	新北市政府	查報日期	2020/07/24
查證結果	違規	變異類型	設置墳墓
內容描述	現場有鋪設水泥道路、開挖及設置墳墓等違規情形		
現地照片

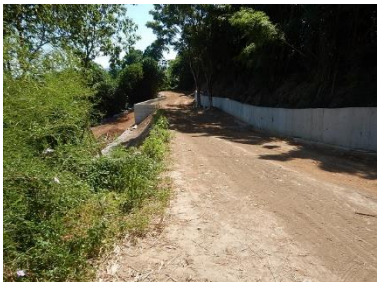
回報資訊			
權責單位	臺中市政府	查報日期	2020/07/23
查證結果	違規	變異類型	其他開挖整地
內容描述	整坡並設擋土牆		
現地照片

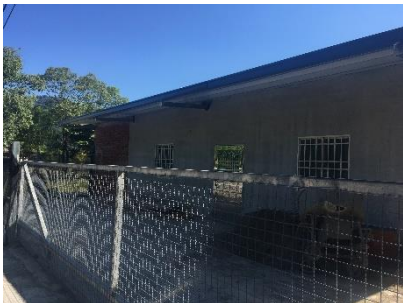
回報資訊			
權責單位	新竹縣政府	查報日期	2020/07/22
查證結果	違規	變異類型	未依核定計畫施工
內容描述	經查本鎮上坪段 123-3 地號土地上資材室疑似擴建。		
現地照片

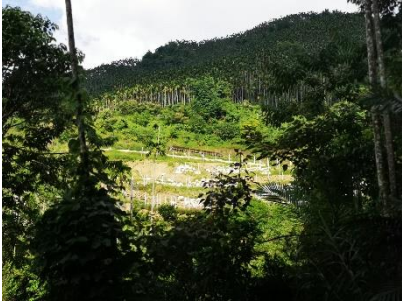
回報資訊			
權責單位	嘉義縣政府	查報日期	2020/07/21
查證結果	違規	變異類型	整坡作業
內容描述	無申請簡易水保,且周邊山壁有新開挖情事		
現地照片

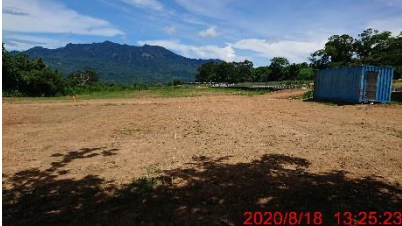
回報資訊			
權責單位	臺東縣政府	查報日期	2020/08/19
查證結果	違規	變異類型	違規農業使用
內容描述	衛星影像變異點查證範圍內，另有建置貨櫃屋之情形。		
現地照片

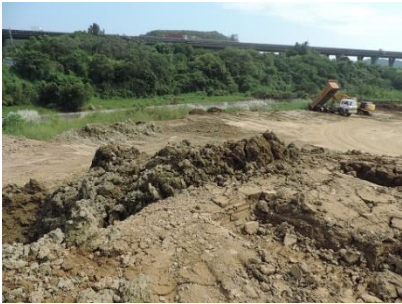
回報資訊			
權責單位	苗栗縣政府	查報日期	2020/09/17
查證結果	違規	變異類型	採取土石
內容描述	採取土石		
現地照片

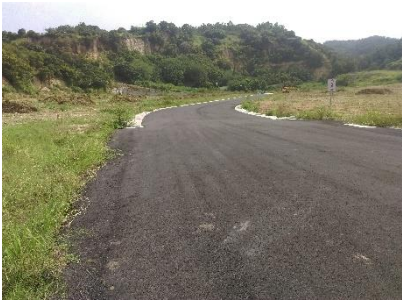
回報資訊			
權責單位	臺中市政府	查報日期	2020/08/19
查證結果	違規	變異類型	修建道路或溝渠(含鐵、公路)
內容描述	疑似未依水保法第 12 條規定私設道路		
現地照片

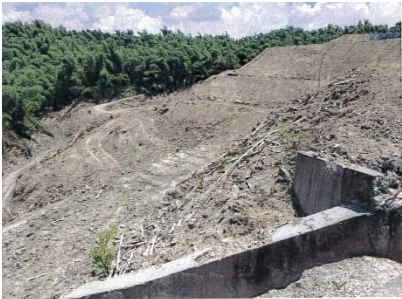
回報資訊			
權責單位	高雄市政府	查報日期	2020/10/06
查證結果	違規	變異類型	其他開挖整地
內容描述	開挖整地		
現地照片

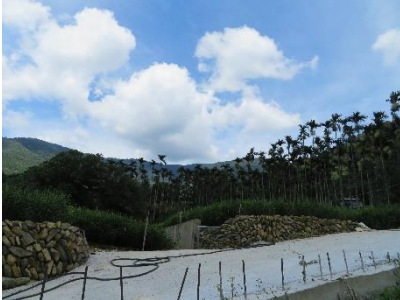
回報資訊			
權責單位	南投縣政府	查報日期	2020/09/08
查證結果	違規	變異類型	未依核定計畫施工
內容描述	東埔段 1086 地號現況有新建混凝土擋土牆、砌石擋土牆及混凝土路面等情形，查該地號前經鈞府 109 年 8 月 14 日府農管字第 1090187248 號函核准田硯文君申請農業用地作農業設施「菇類栽培場」容許使用、混凝土擋土牆所提簡易水土保持申保書在案，現況是否依核定內容施作，件請鈞府辦理施工中檢查。		
現地照片

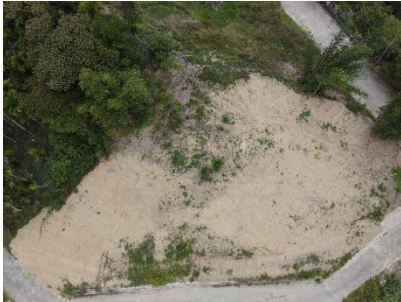
回報資訊			
權責單位	花蓮縣政府	查報日期	2020/09/18
查證結果	違規	變異類型	整坡作業
內容描述	整坡作業		
現地照片

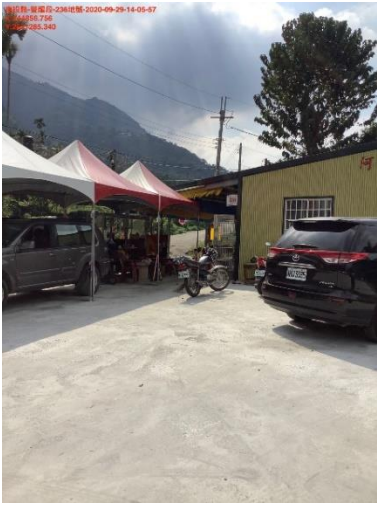
回報資訊			
權責單位	南投縣政府	查報日期	2020/10/01
查證結果	違規	變異類型	違規農業使用
內容描述	疑似臨時停車場		
現地照片

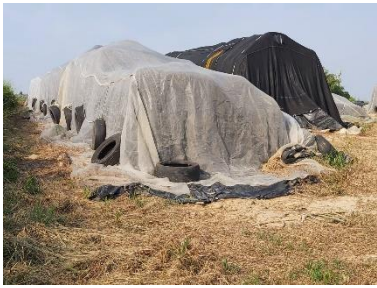
回報資訊			
權責單位	嘉義縣政府	查報日期	2020/09/29
查證結果	違規	變異類型	開發建築用地
內容描述	於裸露地放置不明大型堆積物或設施(需請公所確認是否有合法申請)		
現地照片

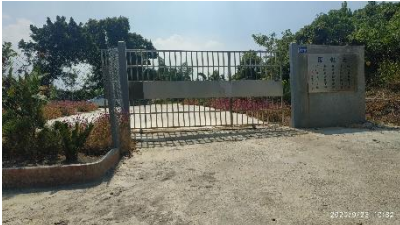
回報資訊			
權責單位	彰化縣政府	查報日期	2020/09/29
查證結果	違規	變異類型	修建道路或溝渠(含鐵、公路)
內容描述	現場有重機具整修私設通路		
現地照片

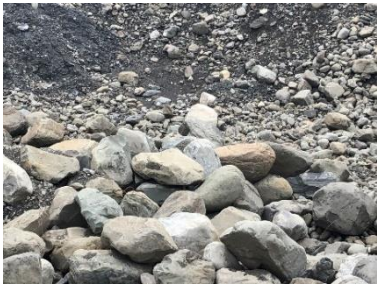
回報資訊			
權責單位	南投縣政府	查報日期	2020/10/06
查證結果	違規	變異類型	堆積土石
內容描述	社子段 2216 現場堆置土石疑似違規。		
現地照片

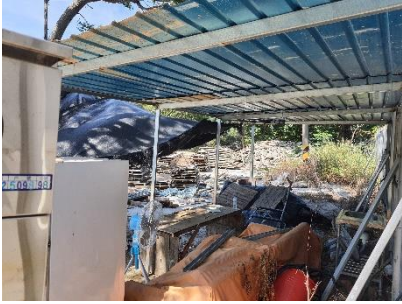
回報資訊			
權責單位	臺中市政府	查報日期	2020/09/29
查證結果	違規	變異類型	處理廢棄物
內容描述	現場開挖整地，水泥鋪面，鐵皮圍籬 堆置雜物 模板 貨櫃		
現地照片

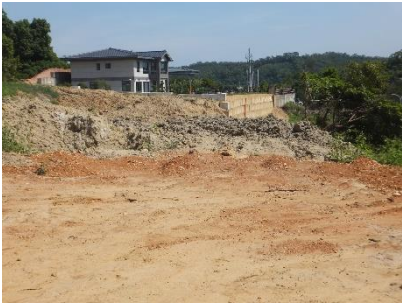
回報資訊			
權責單位	新竹市政府	查報日期	2020/09/19
查證結果	違規	變異類型	其他開挖整地
內容描述	填土施作擋土牆，已於 109 年 8 月 14 日以香經字第 1090007989 號函查報市府處理在案。		
現地照片

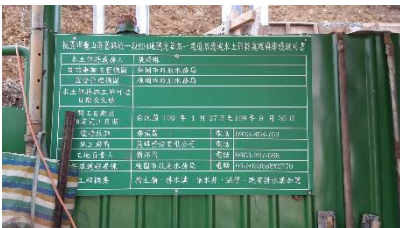
回報資訊			
權責單位	桃園市政府	查報日期	2020/09/22
查證結果	違規	變異類型	未依核定計畫施工
內容描述	<p>挖掘部分超出範圍</p> <p>本所於衛星變異點通知前,業以 109 年 9 月 14 日桃市龜農字第 1090031599 號函查報給桃園市政府水務局在案</p>		
現地照片

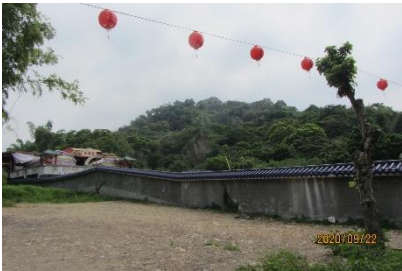
回報資訊			
權責單位	彰化縣政府	查報日期	2020/09/29
查證結果	違規	變異類型	整坡作業
內容描述	現況存有土石		
現地照片

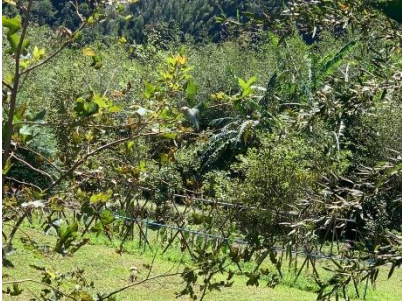
回報資訊			
權責單位	桃園市政府	查報日期	2020/10/27
查證結果	違規	變異類型	違規農業使用
內容描述	現況為露營區		
現地照片

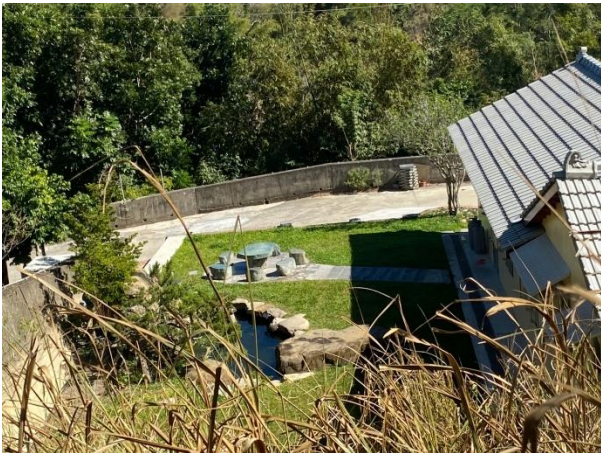
回報資訊			
權責單位	苗栗縣政府	查報日期	2020/12/01
查證結果	違規	變異類型	超限利用
內容描述	現況為草皮、魚池，部分為水泥鋪面。		
現地照片

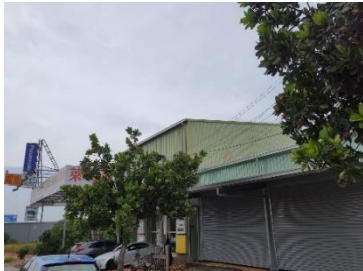
回報資訊			
權責單位	臺中市政府	查報日期	2020/10/22
查證結果	違規	變異類型	開發建築用地
內容描述	新建 2 戶一層鐵皮屋		
現地照片

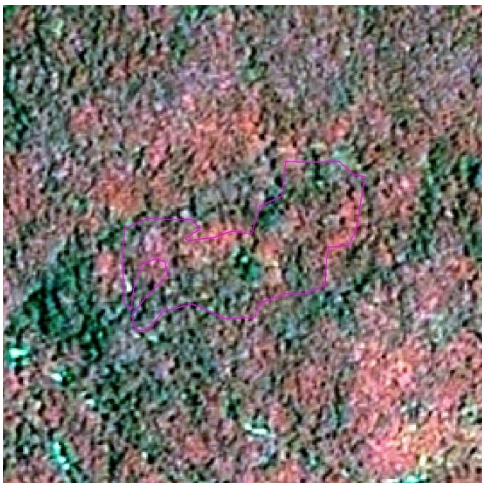
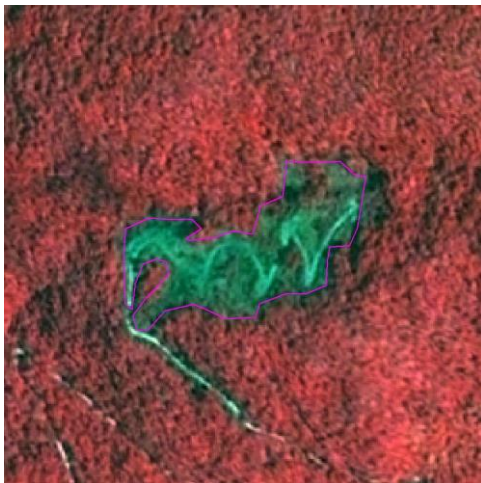
第 10910 期山坡地變異 (編號 AU1110910009) 查證回報成果

回報資訊			
權責單位	花蓮縣政府	查報日期	2020/10/20
查證結果	違規	變異類型	修建道路或溝渠(含鐵、公路)
內容描述	查卓樂段 15.52.53 地號前後經林木採伐及申請簡易水土保持申報整地，於 109 年 10 月 8 日經會同鈞府人員及民眾至申報案現地勘查即發現明顯擅自開挖整地開闢道(農)路之情事，並於現場查獲挖土機 1 台，本所即以 109 年 10 月 13 日卓鄉農字第 1090015541 號函取締查報擅自修築農路送府，惟卓樂段 15 地號簡易水保申報案業依鈞府 109 年 9 月 24 日府農保字第 1090182830 號函退件在案，而卓樂段 52.53 地號 2 筆又經府 109 年 10 月 16 日府農保字第 1090015934 號函退回簡易水保申報案、同日府農保字第 1090203340 號函通知排定辦理違規案現場勘查。		
現地照片

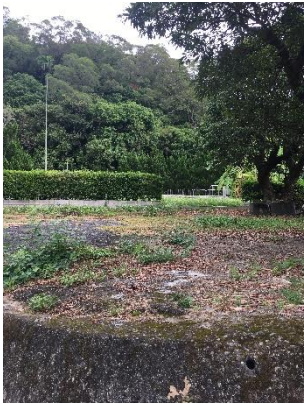
第 10910 期山坡地變異（編號 AB0810910020）查證回報成果

回報資訊			
權責單位	臺中市政府	查報日期	2020/10/24
查證結果	違規	變異類型	設置墳墓
內容描述	疑似造墓 建水泥台		
現地照片

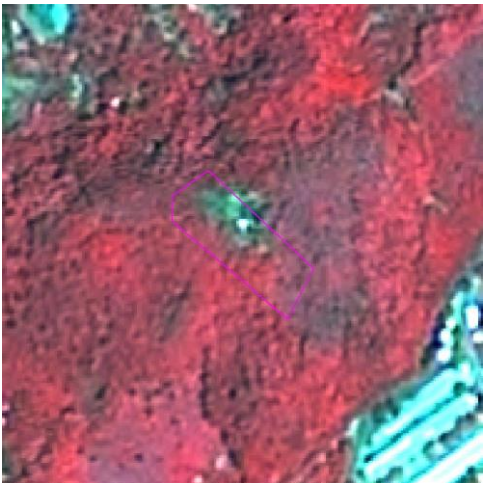
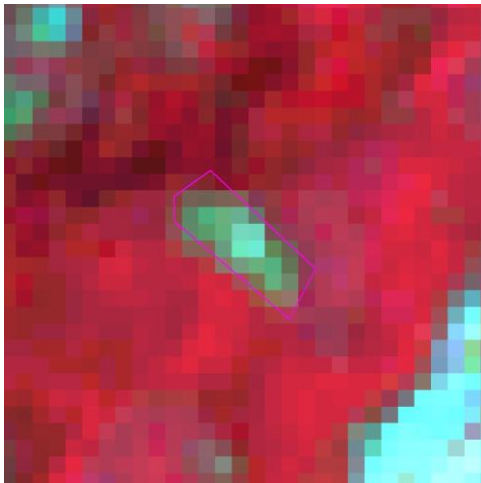
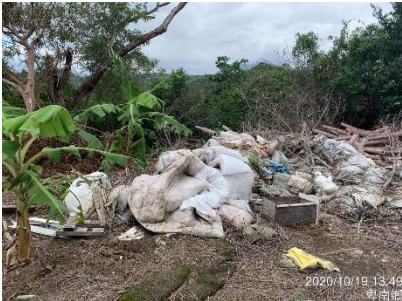
第 10910 期山坡地變異（編號 AV0410910007）查證回報成果

回報資訊			
權責單位	臺東縣政府	查報日期	2020/10/20
查證結果	違規	變異類型	處理廢棄物
內容描述	1.種植火龍果 2.堆置廢棄物		
現地照片

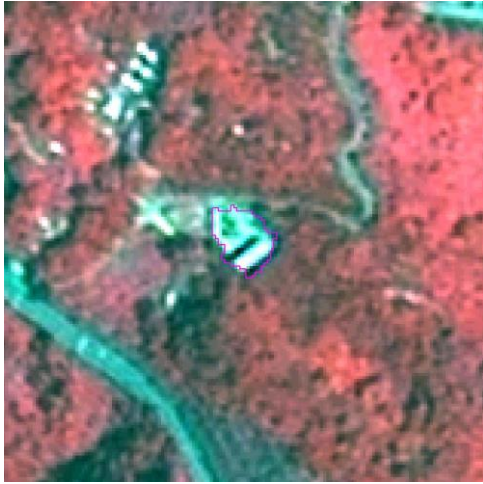
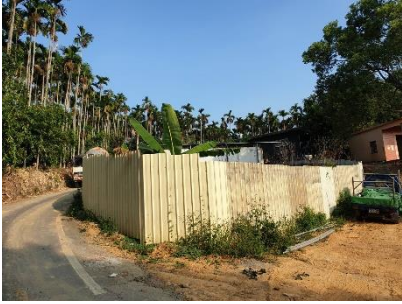
第 10910 期山坡地變異（編號 AM0310910034）查證回報成果

回報資訊			
權責單位	南投縣政府	查報日期	2020/11/05
查證結果	違規	變異類型	其他開挖整地
內容描述	現況圍鐵皮圍籬，無法查看全貌，疑似整地狀況。		
現地照片

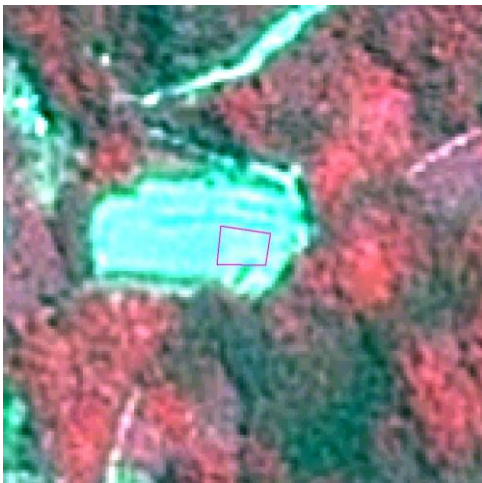
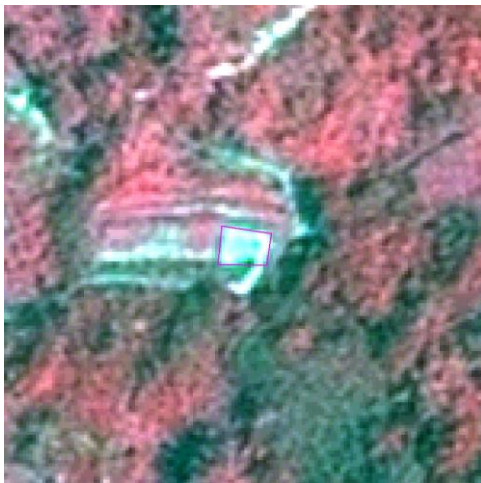
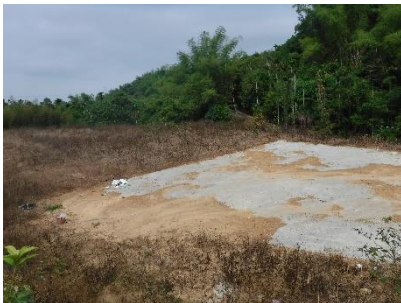
第 10910 期山坡地變異（編號 AM0810910020）查證回報成果

回報資訊			
權責單位	南投縣政府	查報日期	2020/11/12
查證結果	違規	變異類型	未依核定計畫施工
內容描述	疑似未依核定計畫施工（疑似有其他開發行為：施設水泥地面）		
現地照片

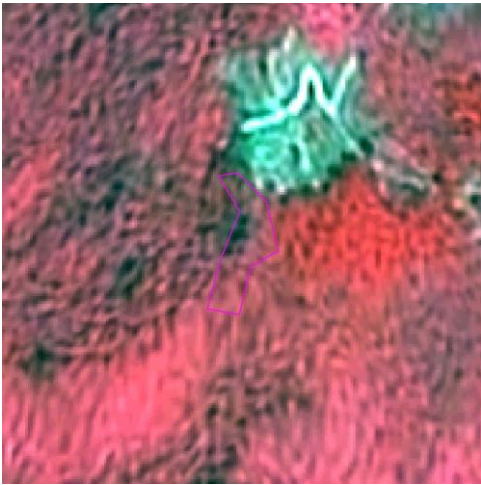
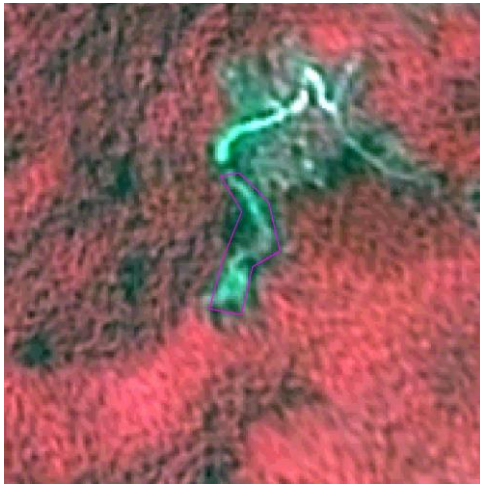
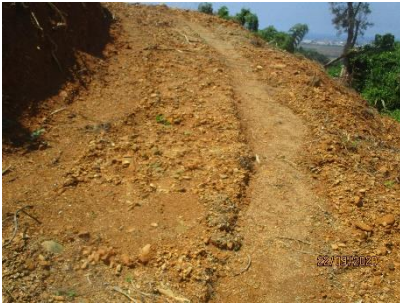
第 10910 期山坡地變異（編號 AT1610910020）查證回報成果

回報資訊			
權責單位	屏東縣政府	查報日期	2020/11/18
查證結果	違規	變異類型	其他開挖整地
內容描述	開挖整地、整坡作業。		
現地照片

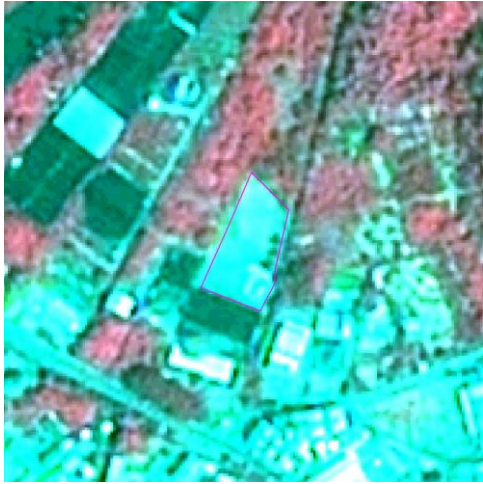
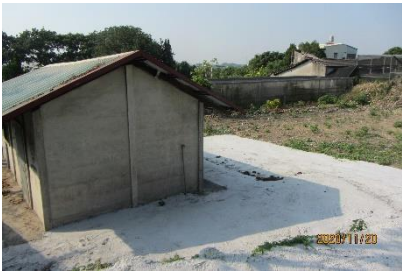
第 10911 期山坡地變異（編號 AN2010911011）查證回報成果

回報資訊			
權責單位	彰化縣政府	查報日期	2020/11/25
查證結果	違規	變異類型	違規農業使用
內容描述	疑似整地、存有水泥鋪面及建築物		
現地照片

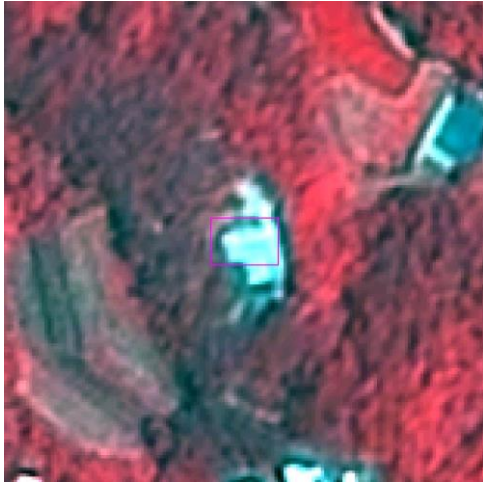
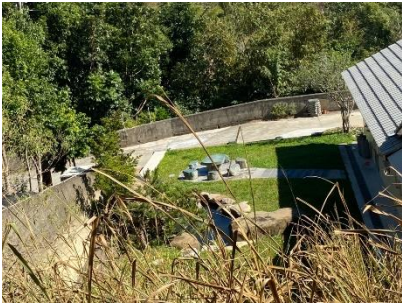
第 10911 期山坡地變異（編號 AK0310911032）查證回報成果

回報資訊			
權責單位	苗栗縣政府	查報日期	2020/12/01
查證結果	違規	變異類型	超限利用
內容描述	現況為草皮、魚池，部分為水泥鋪面。		
現地照片

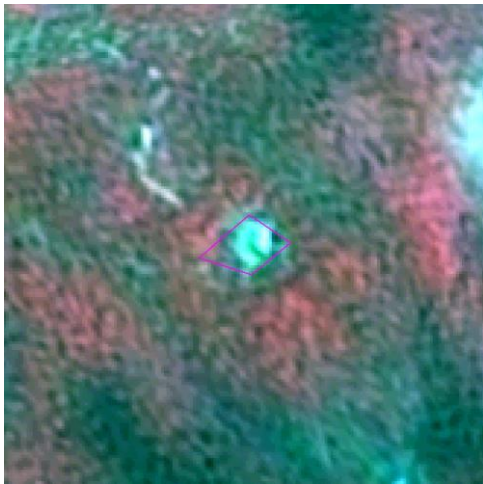
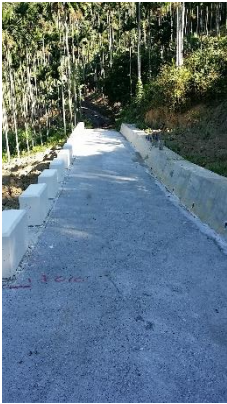
第 10911 期山坡地變異 (編號 AM0510911069) 查證回報成果

回報資訊			
權責單位	南投縣政府	查報日期	2020/11/20
查證結果	違規	變異類型	修建道路或溝渠(含 鐵、公路)
內容描述	現場鋪設水泥農路		
現地照片

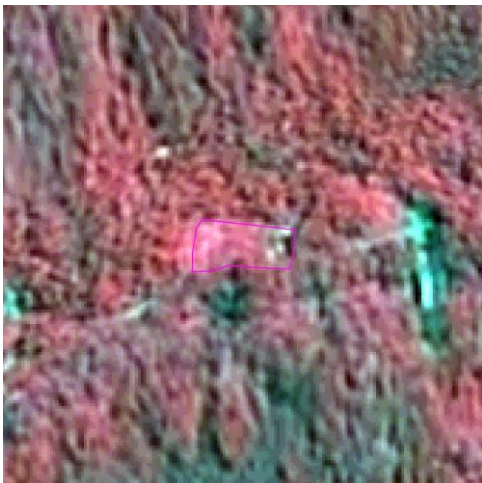
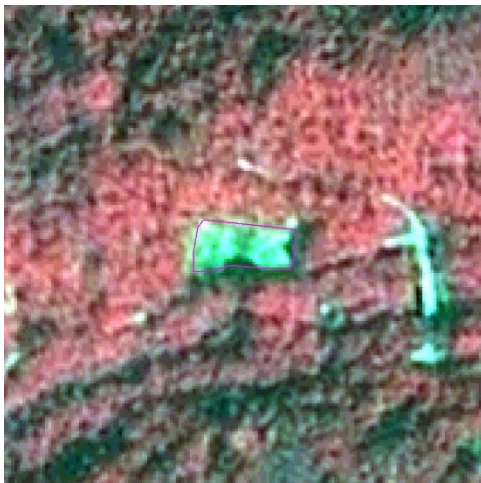
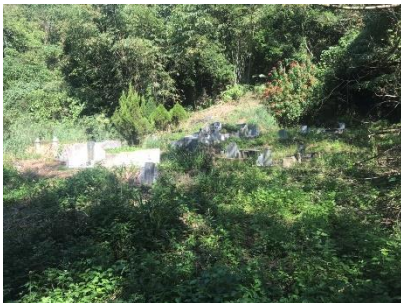
第 10911 期山坡地變異（編號 AQ2010911015）查證回報成果

回報資訊			
權責單位	嘉義縣政府	查報日期	2020/11/25
查證結果	違規	變異類型	設置墳墓
內容描述	疑似設置墳墓(需請公所確認是否有申請)本案待查		
現地照片

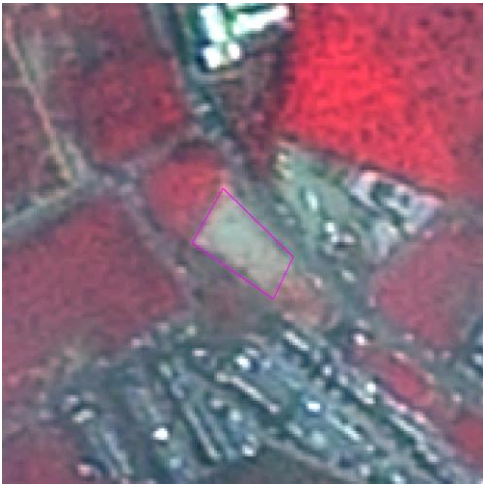
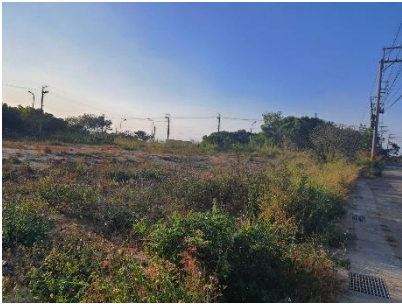
第 10911 期山坡地變異（編號 AL0510911051）查證回報成果

回報資訊			
權責單位	臺中市政府	查報日期	2020/11/25
查證結果	違規	變異類型	處理廢棄物
內容描述	疑似廢土移過來已攤平 比路面高 營建廢棄物 碎磁磚 雜草叢生		
現地照片

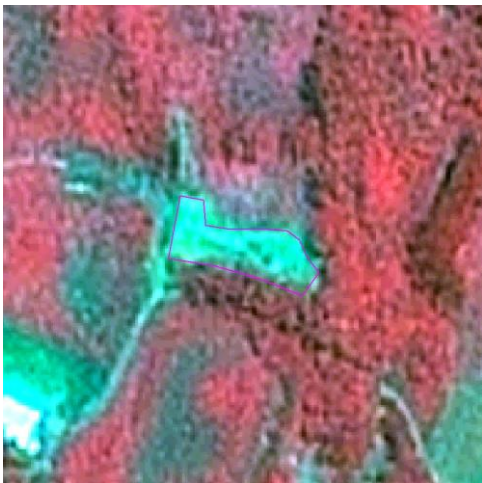
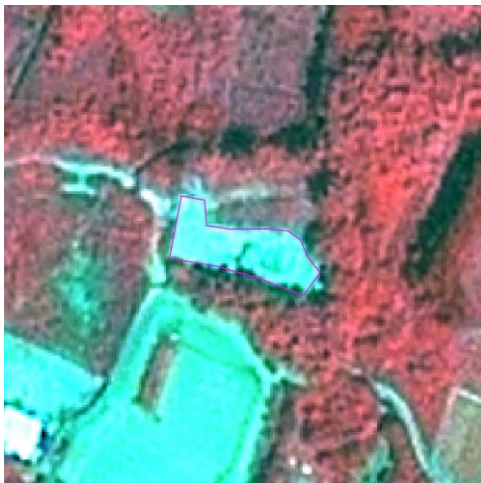
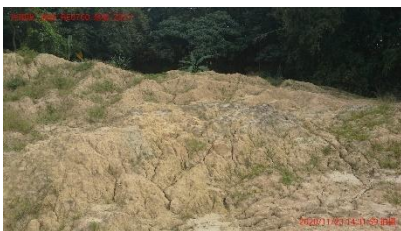
第 10911 期山坡地變異（編號 AR2610911028）查證回報成果

回報資訊			
權責單位	臺南市政府	查報日期	2020/11/27
查證結果	違規	變異類型	其他開挖整地
內容描述	開挖整地、堆置土方。		
現地照片

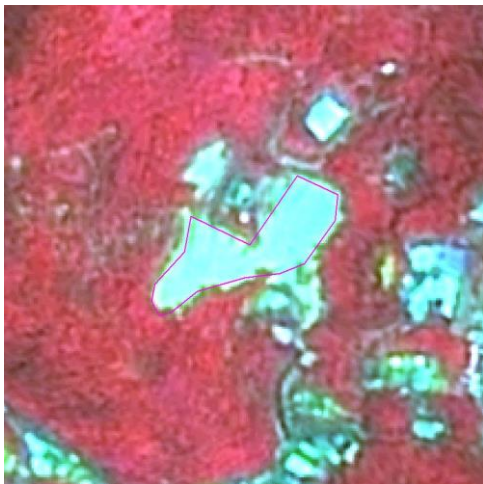
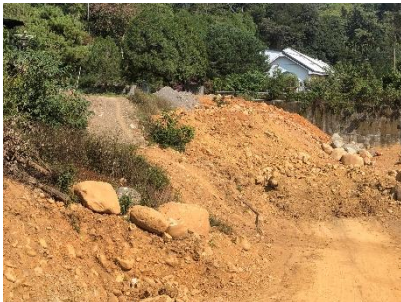
第 10911 期山坡地變異（編號 AM1110911034）查證回報成果

回報資訊			
權責單位	南投縣政府	查報日期	2020/12/02
查證結果	違規	變異類型	未依核定計畫施工
內容描述	社子段 1950 地號白桂豐申請本鄉辦理簡易水土保持申報水里鄉 107019198 號函社子段 1936-3 疑似擴建施作水泥牆,及施工便道,疑似違規。		
現地照片

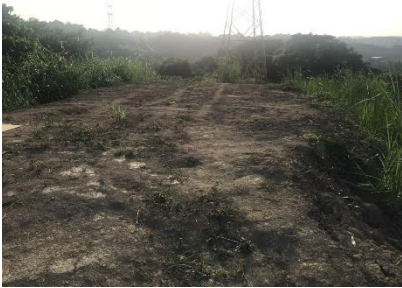
第 10911 期山坡地變異（編號 AQ1510911025）查證回報成果

回報資訊			
權責單位	嘉義縣政府	查報日期	2020/11/25
查證結果	違規	變異類型	整坡作業
內容描述	未經申請開挖整地		
現地照片

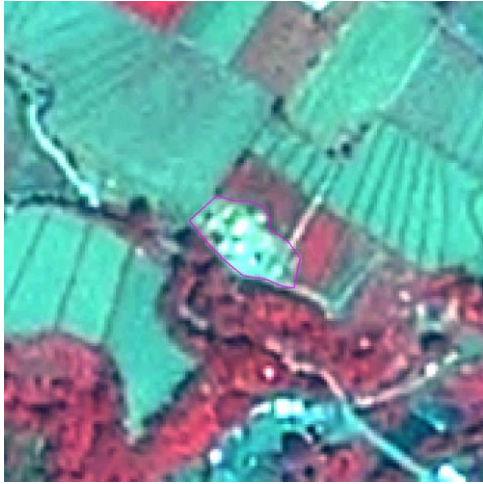
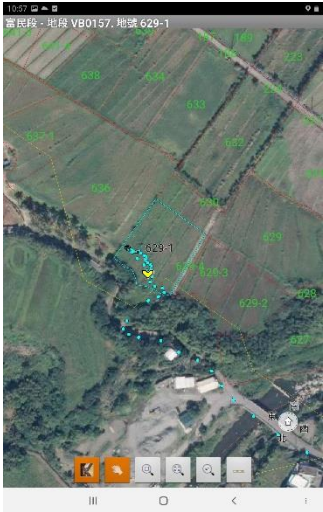
第 10912 期山坡地變異（編號 AV0210912003）查證回報成果

回報資訊			
權責單位	臺東縣政府	查報日期	2020/12/05
查證結果	違規	變異類型	違規農業使用
內容描述	有一木竹材建物。		
現地照片

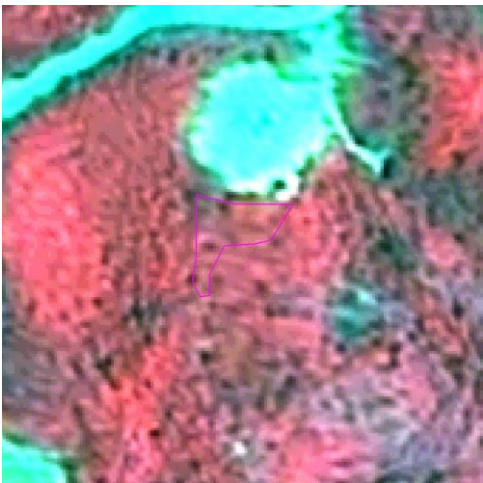
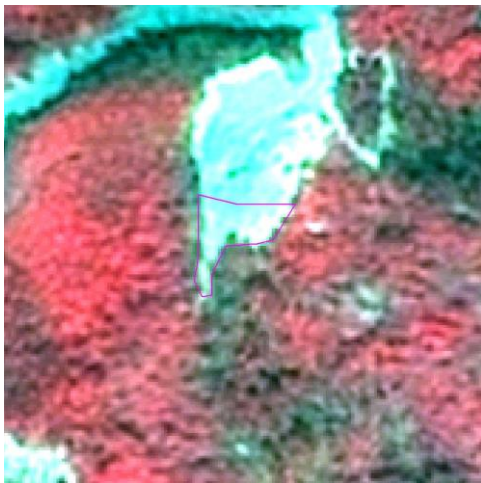
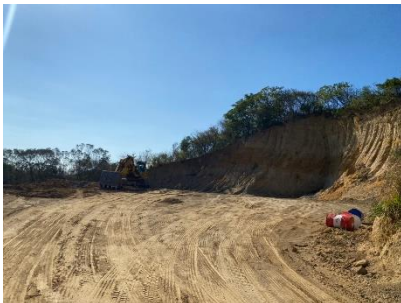
第 10912 期山坡地變異（編號 AK0310912073）查證回報成果

回報資訊			
權責單位	苗栗縣政府	查報日期	2020/12/23
查證結果	違規	變異類型	採取土石
內容描述	疑似違規。		
現地照片

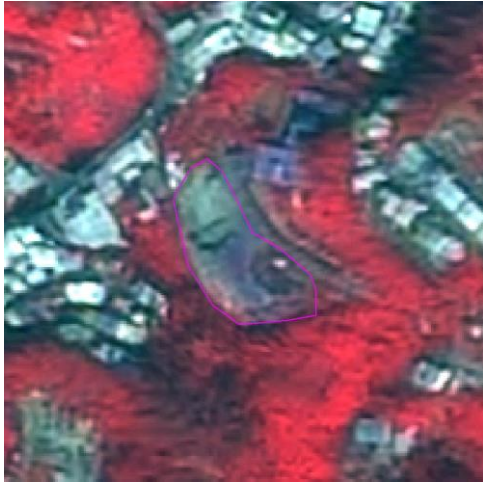
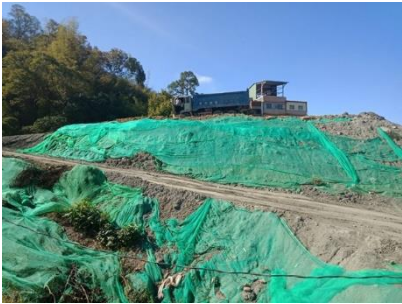
第 10912 期山坡地變異（編號 AL0110912030）查證回報成果

回報資訊			
權責單位	臺中市政府	查報日期	2020/12/09
查證結果	違規	變異類型	堆積土石
內容描述	現場堆積大量土石		
現地照片

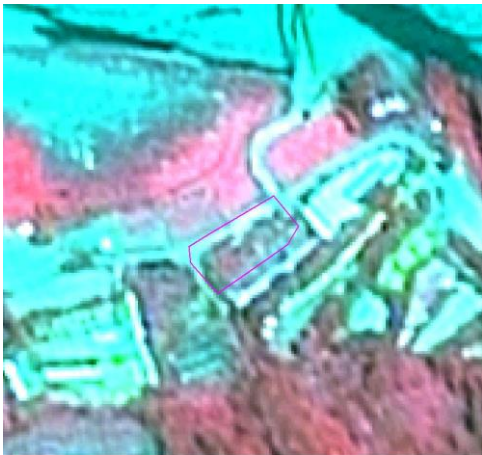
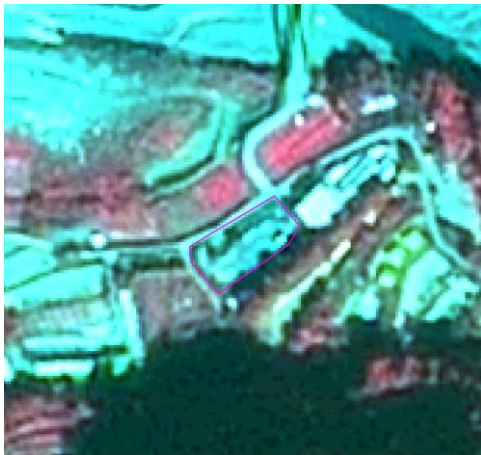
第 10912 期山坡地變異（編號 AM1310912062）查證回報成果

回報資訊			
權責單位	南投縣政府	查報日期	2020/12/24
查證結果	違規	變異類型	設置公園、遊憩用地、運動場地或軍事訓練場
內容描述	露營區		
現地照片
