## 附錄 6

### 變異點查報成果—山坡地

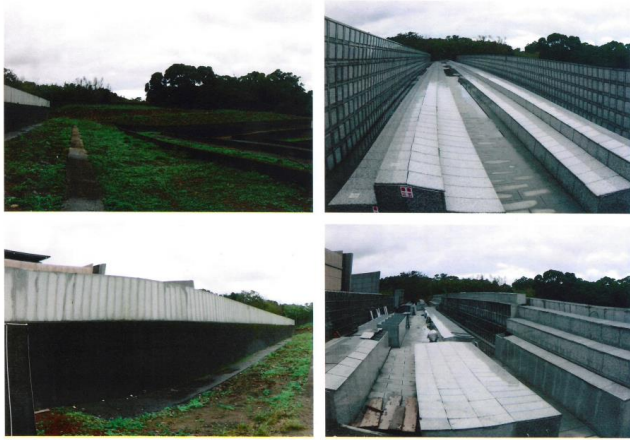
第 10912 期山坡地變異（編號 AF2710912039）查證回報成果

回報資訊			
權責單位	新北市政府	查報日期	2020/12/12
查證結果	違規	變異類型	設置墳墓
內容描述	施作墳墓		
現地照片

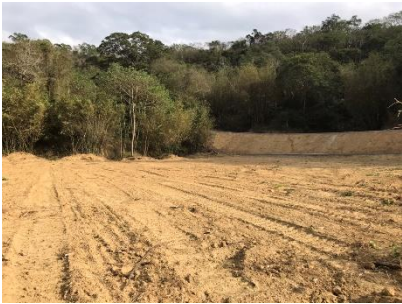
第 10912 期山坡地變異（編號 AJ1110912055）查證回報成果

回報資訊			
權責單位	新竹縣政府	查報日期	2021/01/04
查證結果	違規	變異類型	其他開挖整地
內容描述	開挖整地、鋪設水泥道路		
現地照片

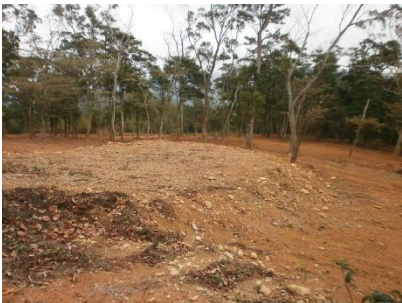
第 10912 期山坡地變異（編號 AK0610912030）查證回報成果

回報資訊			
權責單位	苗栗縣政府	查報日期	2020/12/11
查證結果	違規	變異類型	整坡作業
內容描述	疑似未經申請整坡及闢建作業便道		
現地照片
