## 附錄 5

### 變異點查報成果—山坡地

## 11101 期違規變異查報紀錄

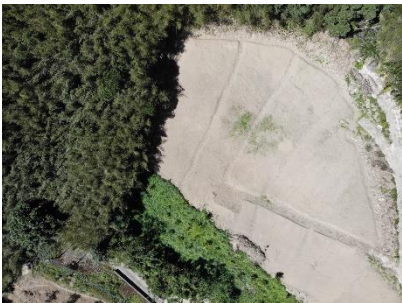
第 11101 期山坡地變異（編號 AH1311101041）查證回報成果

回報資訊			
權責單位	桃園市政府	查報日期	2022/02/24
查證結果	違規	變異類型	違規農業使用
內容描述	疑似違規整地		
現地照片

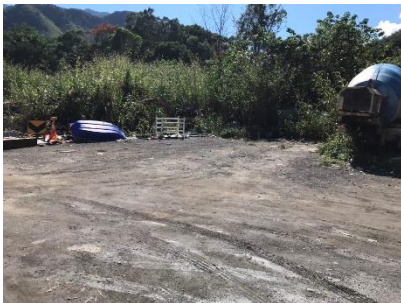
第 11101 期山坡地變異（編號 AH1311101045）查證回報成果

回報資訊			
權責單位	桃園市政府	查報日期	2022/02/24
查證結果	違規	變異類型	採取土石
內容描述	疑似違規		
現地照片

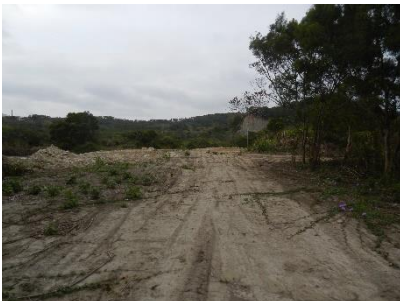
第 11101 期山坡地變異（編號 AK0211101131）查證回報成果

回報資訊			
權責單位	苗栗縣政府	查報日期	2022/02/10
查證結果	違規	變異類型	堆積土石
內容描述	現場疑似有開挖整地之跡象，另疑似有傾倒建築廢棄土方等。		
現地照片

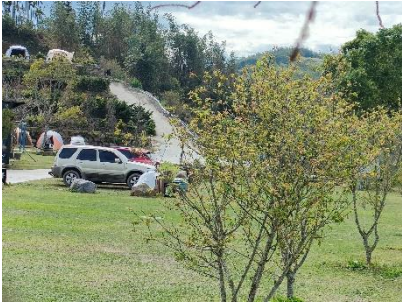
第 11101 期山坡地變異（編號 AM0811101026）查證回報成果

回報資訊			
權責單位	南投縣政府	查報日期	2022/02/11
查證結果	違規	變異類型	設置公園、遊憩用地、運動場地或軍事訓練場
內容描述	設置露營地		
現地照片

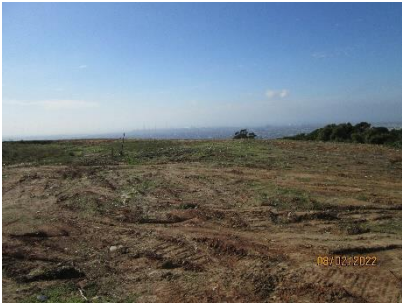
第 11101 期山坡地變異（編號 AL0511101091）查證回報成果

回報資訊			
權責單位	臺中市政府	查報日期	2022/02/10
查證結果	違規	變異類型	處理廢棄物
內容描述	疑似堆置大量廢棄物		
現地照片

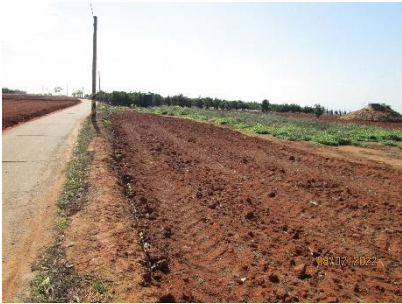
第 11101 期山坡地變異（編號 AL0511101087）查證回報成果

回報資訊			
權責單位	臺中市政府	查報日期	2022/02/10
查證結果	違規	變異類型	其他開挖整地
內容描述	整地		
現地照片

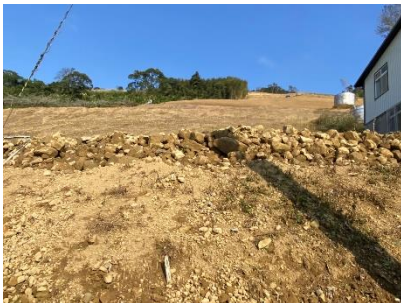
第 11101 期山坡地變異（編號 AK1511101052）查證回報成果

回報資訊			
權責單位	苗栗縣政府	查報日期	2022/02/18
查證結果	違規	變異類型	未依核定計畫施工
內容描述	現況疑似未依核定計畫施工。		
現地照片

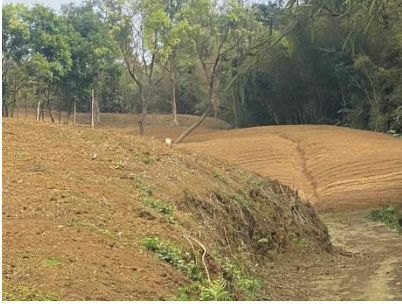
第 11101 期山坡地變異（編號 AK1511101058）查證回報成果

回報資訊			
權責單位	苗栗縣政府	查報日期	2022/02/18
查證結果	違規	變異類型	整坡作業
內容描述	現況疑似未經申請開挖整地。		
現地照片

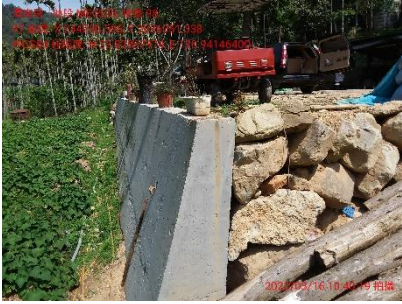
第 11102 期山坡地變異（編號 AM1211102169）查證回報成果

回報資訊			
權責單位	南投縣政府	查報日期	2022/03/17
查證結果	違規	變異類型	違規農業使用
內容描述	水泥擋土牆		
現地照片

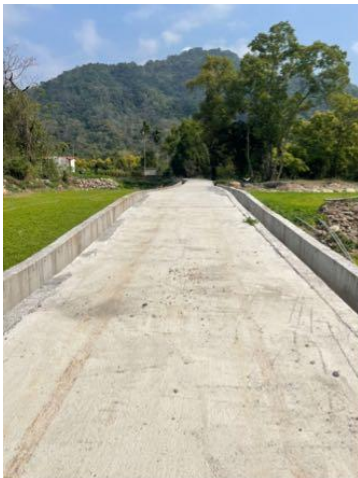
第 11102 期山坡地變異 (編號 AM1311102124) 查證回報成果

回報資訊			
權責單位	南投縣政府	查報日期	2022/03/12
查證結果	違規	變異類型	修建道路或溝渠(含鐵、公路)
內容描述	鋪設水泥及新設水溝		
現地照片

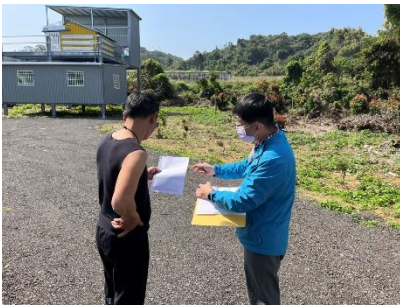
第 11102 期山坡地變異（編號 AN1411102004）查證回報成果

回報資訊			
權責單位	彰化縣政府	查報日期	2022/03/02
查證結果	違規	變異類型	堆積土石
內容描述	現場鋪設細粒料		
現地照片

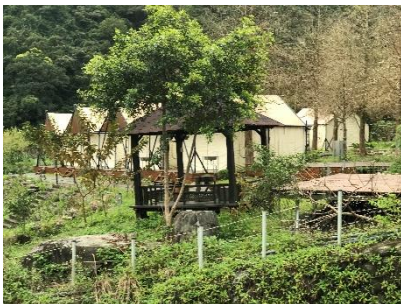
第 11102 期山坡地變異（編號 AG0311102002）查證回報成果

回報資訊			
權責單位	宜蘭縣政府	查報日期	2022/03/03
查證結果	違規	變異類型	設置公園、遊憩用地、運動場地或軍事訓練場
內容描述	現況設置木造基礎帳篷等地上物。		
現地照片

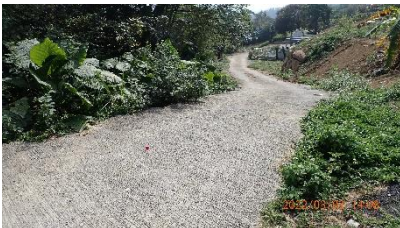
第 11102 期山坡地變異（編號 AH0211102001）查證回報成果

回報資訊			
權責單位	桃園市政府	查報日期	2022/03/07
查證結果	違規	變異類型	設置墳墓
內容描述	未經申請許可，設置墳墓、鋪設碎柏油渣及私設道路		
現地照片

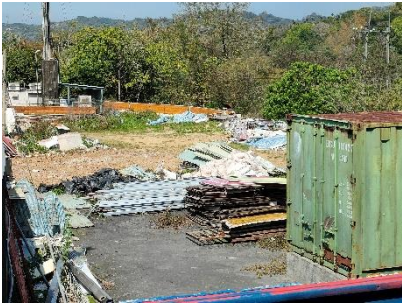
第 11102 期山坡地變異（編號 AM0811102070）查證回報成果

回報資訊			
權責單位	南投縣政府	查報日期	2022/03/15
查證結果	違規	變異類型	處理廢棄物
內容描述	堆積廢棄物		
現地照片

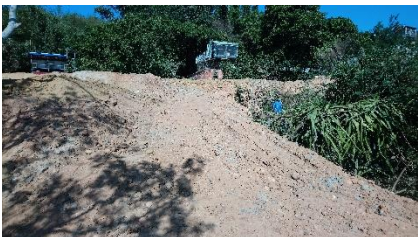
第 11102 期山坡地變異（編號 AJ1011102019）查證回報成果

回報資訊			
權責單位	新竹縣政府	查報日期	2022/03/03
查證結果	違規	變異類型	其他開挖整地
內容描述	現場疑似未經申請許可運土進出、開挖整地等行為，已於 110 年 12 月 7 日將山坡地違規查報表函至縣府。		
現地照片

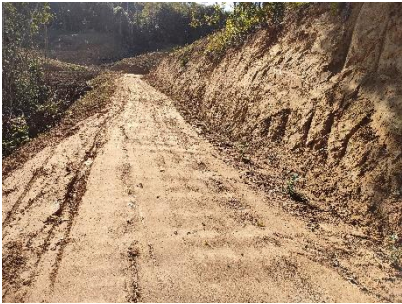
第 11102 期山坡地變異（編號 AM0811102036）查證回報成果

回報資訊			
權責單位	南投縣政府	查報日期	2022/03/15
查證結果	違規	變異類型	未依核定計畫施工
內容描述	疑似未依核定計畫施工(府農管字第 1100246997 號函)		
現地照片

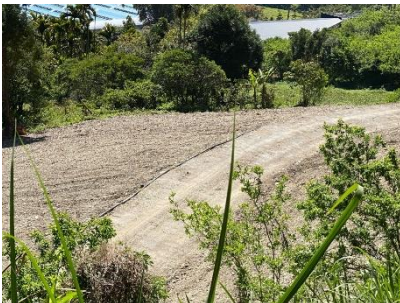
第 11102 期山坡地變異（編號 AM1311102134）查證回報成果

回報資訊			
權責單位	南投縣政府	查報日期	2022/03/12
查證結果	違規	變異類型	整坡作業
內容描述	整坡		
現地照片

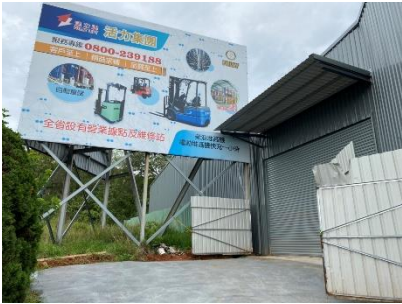
第 11103 期山坡地變異（編號 AL0911103012）查證回報成果

回報資訊			
權責單位	臺中市政府	查報日期	2022/03/26
查證結果	違規	變異類型	開發建築用地
內容描述	現況搭建鐵皮屋。		
現地照片

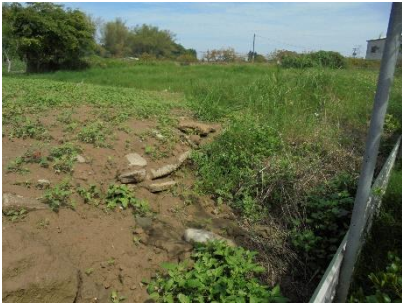
第 11103 期山坡地變異（編號 AR1111103007）查證回報成果

回報資訊			
權責單位	臺南市政府	查報日期	2022/04/01
查證結果	違規	變異類型	採取土石
內容描述	部份農地填土，有影響臨地排水		
現地照片

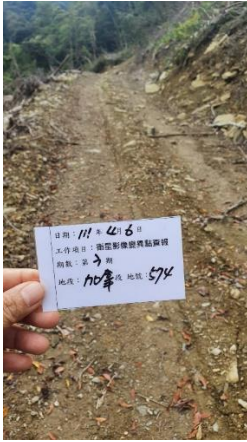
第 11103 期山坡地變異 (編號 AV1311103033) 查證回報成果

回報資訊			
權責單位	臺東縣政府	查報日期	2022/04/16
查證結果	違規	變異類型	修建道路或溝渠(含鐵、公路)
內容描述	經查未鑑免擬具申請核准通過,經現地勘查疑似違反水土保持法		
現地照片

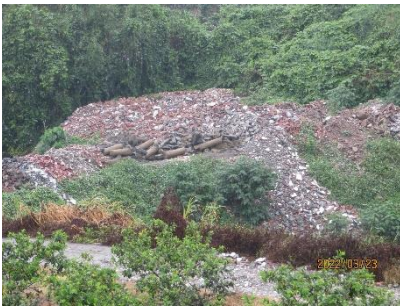
第 11103 期山坡地變異（編號 AR2211103014）查證回報成果

回報資訊			
權責單位	臺南市政府	查報日期	2022/03/24
查證結果	違規	變異類型	堆積土石
內容描述	經查現場堆積剩餘土石方		
現地照片

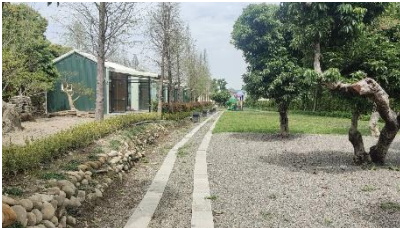
第 11103 期山坡地變異（編號 AM0111103073）查證回報成果

回報資訊			
權責單位	南投縣政府	查報日期	2022/03/29
查證結果	違規	變異類型	設置公園、遊憩用地、運動場地或軍事訓練場
內容描述	設置景觀設施、遊樂設施、建物、洗手台等,疑似作遊憩用地		
現地照片

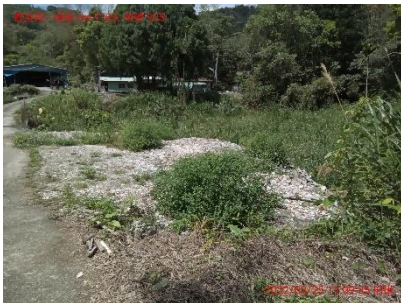
回報資訊			
權責單位	南投縣政府	查報日期	2022/04/08
查證結果	違規	變異類型	處理廢棄物
內容描述	香茶段 925 地號林業用地，現場傾倒建築廢棄物。		
現地照片

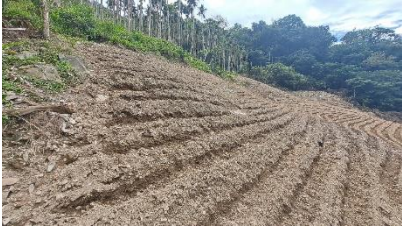
回報資訊			
權責單位	臺東縣政府	查報日期	2022/04/07
查證結果	違規	變異類型	其他開挖整地
內容描述	未依規定申請開挖整地		
現地照片

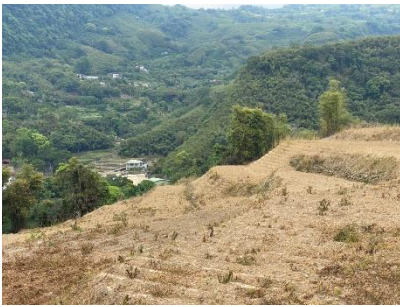
回報資訊			
權責單位	苗栗縣政府	查報日期	2022/04/15
查證結果	違規	變異類型	整坡作業
內容描述	現況疑似未經申請開挖整地。		
現地照片

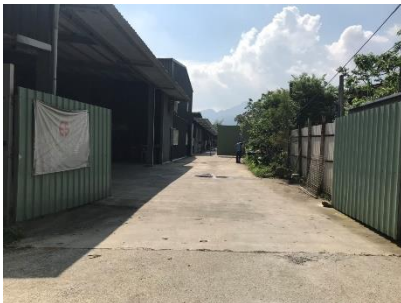
回報資訊			
權責單位	桃園市政府	查報日期	2022/04/28
查證結果	違規	變異類型	超限利用
內容描述	興建建物違規使用。		
現地照片

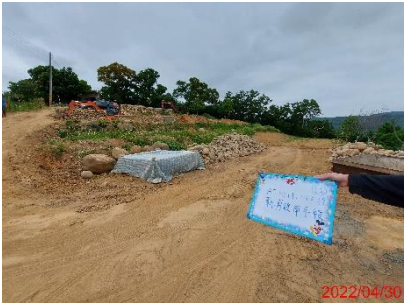
回報資訊			
權責單位	新竹縣政府	查報日期	2022/05/20
查證結果	違規	變異類型	採取土石
內容描述	土石採取堆置		
現地照片

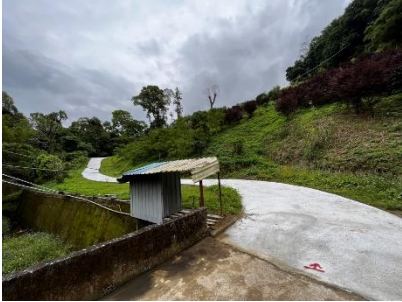
回報資訊			
權責單位	苗栗縣政府	查報日期	2022/05/05
查證結果	違規	變異類型	修建道路或溝渠(含鐵、公路)
內容描述	現場疑似未經申請興建道路。		
現地照片

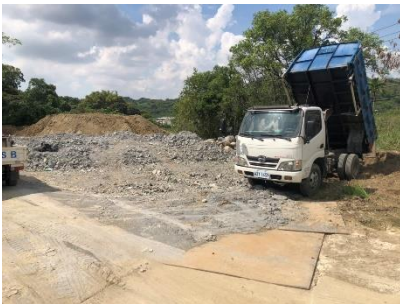
回報資訊			
權責單位	臺中市政府	查報日期	2022/04/27
查證結果	違規	變異類型	堆積土石
內容描述	新設鐵卷門及圍牆，內有土石堆置、現場挖土機等機具及貨車		
現地照片

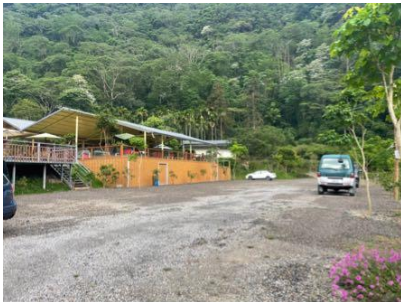
回報資訊			
權責單位	南投縣政府	查報日期	2022/05/11
查證結果	違規	變異類型	設置公園、遊憩用地、運動場地或軍事訓練場
內容描述	露營區		
現地照片

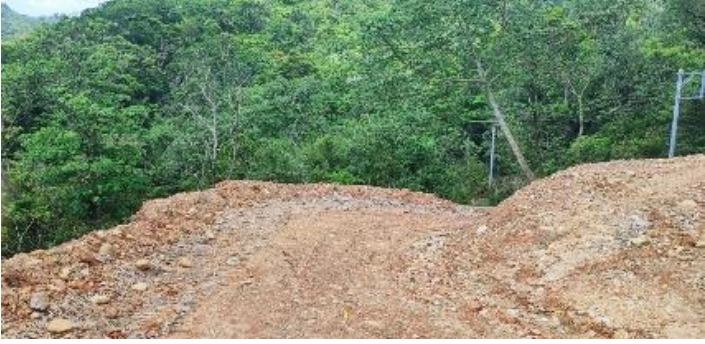
回報資訊			
權責單位	苗栗縣政府	查報日期	2022/05/03
查證結果	違規	變異類型	其他開挖整地
內容描述	疑似未經申請開挖整地		
現地照片

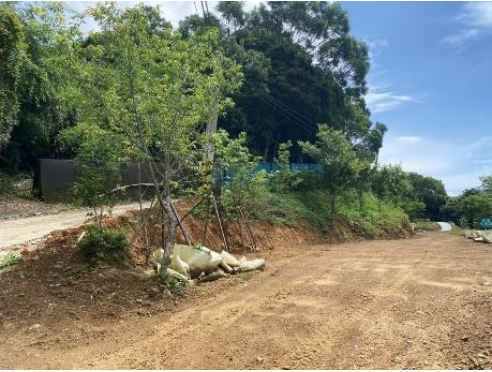
回報資訊			
權責單位	苗栗縣政府	查報日期	2022/05/24
查證結果	違規	變異類型	未依核定計畫施工
內容描述	疑似未依計畫施工。		
現地照片

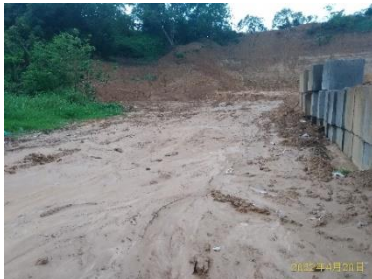
回報資訊			
權責單位	苗栗縣政府	查報日期	2022/04/22
查證結果	違規	變異類型	整坡作業
內容描述	現況有整修坡面、邊坡土方崩落及堆置水泥構造物行為(詳如照片)。		
現地照片

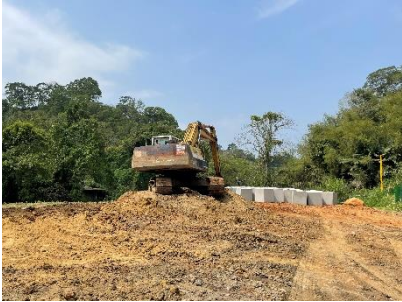
回報資訊			
權責單位	苗栗縣政府	查報日期	2022/06/08
查證結果	違規	變異類型	違規農業使用
內容描述	未依規定申請，回填土方。本所已於 111 年 3 月 23 日造鄉農字第 1110002616 號函查報在案。		
現地照片

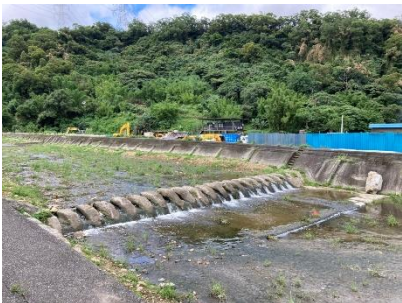
回報資訊			
權責單位	新北市政府	查報日期	2022/05/24
查證結果	違規	變異類型	採取土石
內容描述	挖土機挖土整地		
現地照片

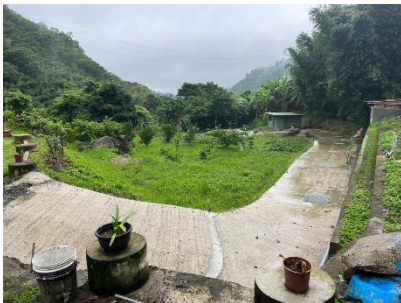
回報資訊			
權責單位	桃園市政府	查報日期	2022/07/09
查證結果	違規	變異類型	修建道路或溝渠(含鐵、公路)
內容描述	疑似違規鋪設道路		
現地照片

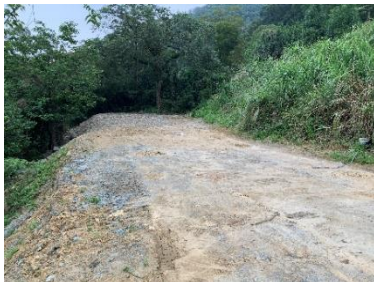
回報資訊			
權責單位	新竹縣政府	查報日期	2022/06/07
查證結果	違規	變異類型	堆積土石
內容描述	現場違規整地堆置土石		
現地照片

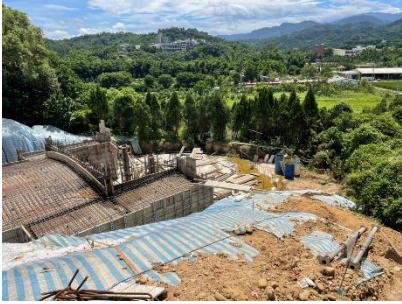
回報資訊			
權責單位	新竹縣政府	查報日期	2022/06/09
查證結果	違規	變異類型	設置墳墓
內容描述	違規興設墳墓 轉陳縣府辦理中 劉誌宏		
現地照片

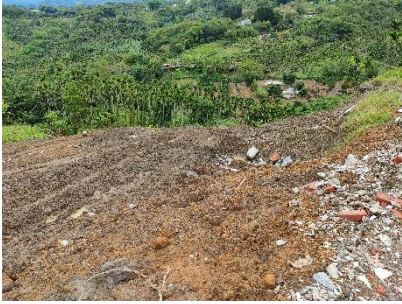
回報資訊			
權責單位	南投縣政府	查報日期	2022/05/28
查證結果	違規	變異類型	處理廢棄物
內容描述	開挖、堆棄廢棄物		
現地照片

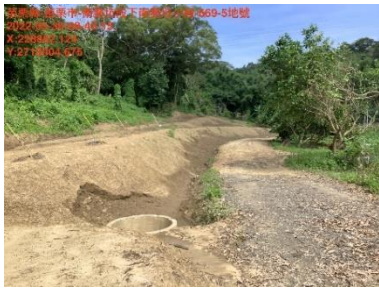
回報資訊			
權責單位	苗栗縣政府	查報日期	2022/06/02
查證結果	違規	變異類型	其他開挖整地
內容描述	疑似未經申請開挖整地。		
現地照片

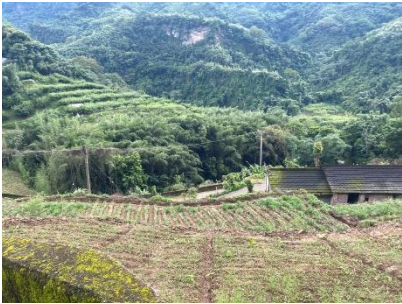
回報資訊			
權責單位	苗栗縣政府	查報日期	2022/06/02
查證結果	違規	變異類型	未依核定計畫施工
內容描述	現況未依計畫施工，林地種植生薑，其餘地號疑似未經申請開挖整地。		
現地照片

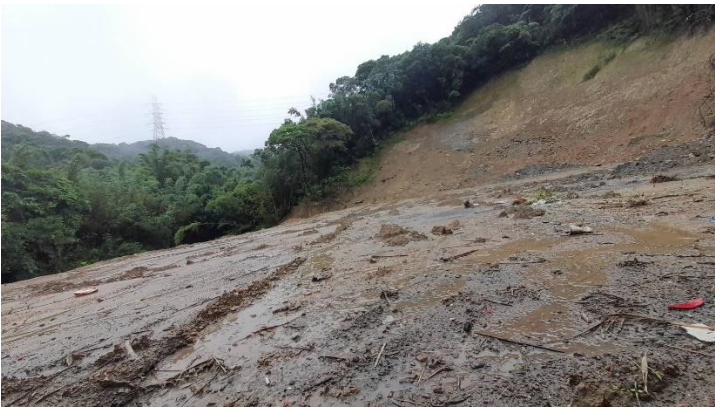
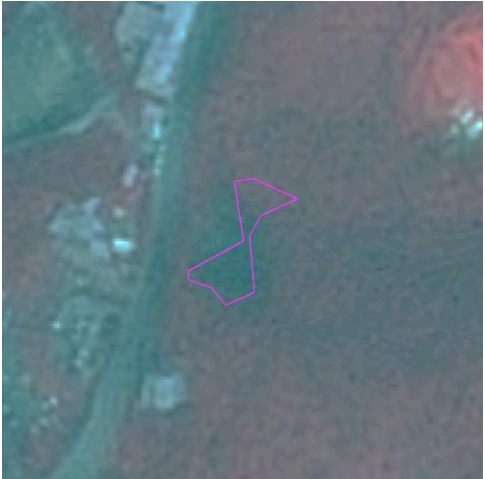
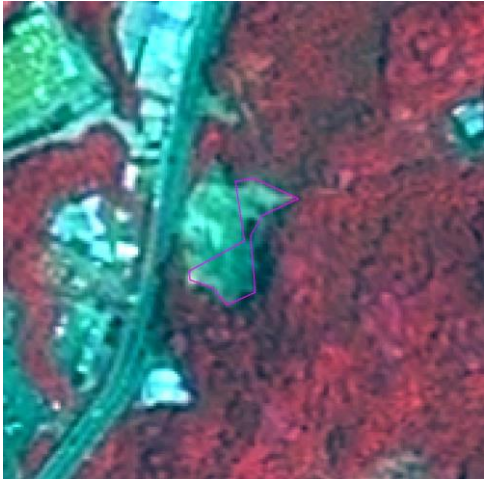
第 11105 期山坡地變異（編號 AH0711105027）查證回報成果

回報資訊			
權責單位	桃園市政府	查報日期	2022/06/01
查證結果	違規	變異類型	未依規定期限改正
內容描述	違規改善未完成,申請展期 桃園市政府 111 年 4 月 19 日府水坡字第 1110104084 號函同意展延至 111 年 6 月 15 日		
現地照片

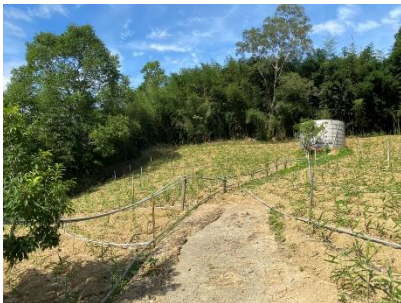
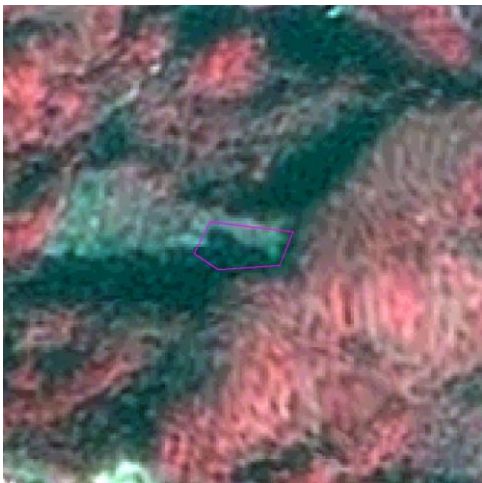
11105 期山坡地變異（編號 AK1511105029）查證回報成果

回報資訊			
權責單位	苗栗縣政府	查報日期	2022/06/01
查證結果	違規	變異類型	整坡作業
內容描述	現況疑似未經申請開挖整地種植生薑。		
現地照片

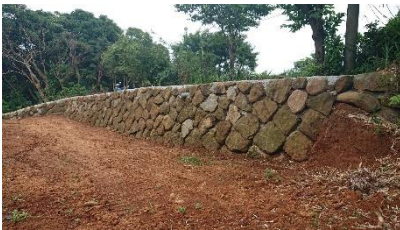
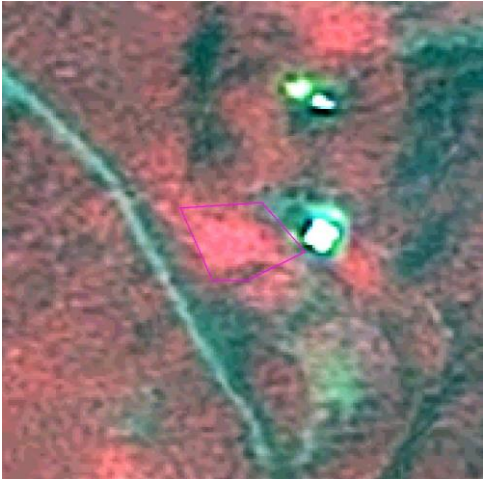
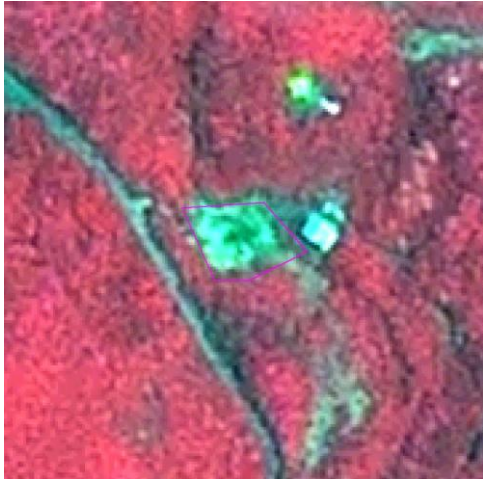
第 11106 期山坡地變異（編號 AF3011106001）查證回報成果

回報資訊			
權責單位	新北市政府	查報日期	2022/06/21
查證結果	違規	變異類型	違規農業使用
內容描述	砌石駁坎、開挖整地		
現地照片

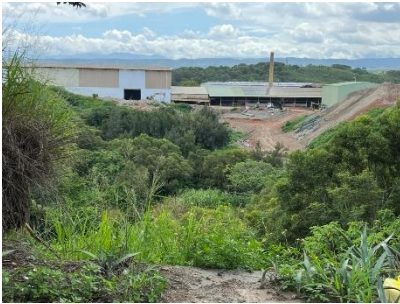
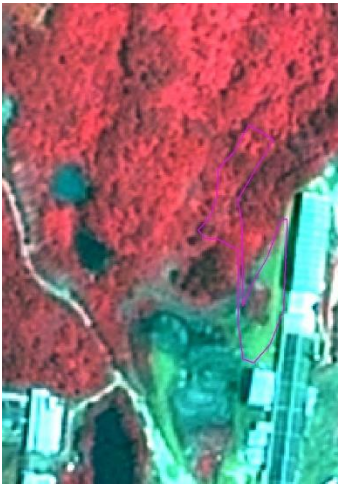
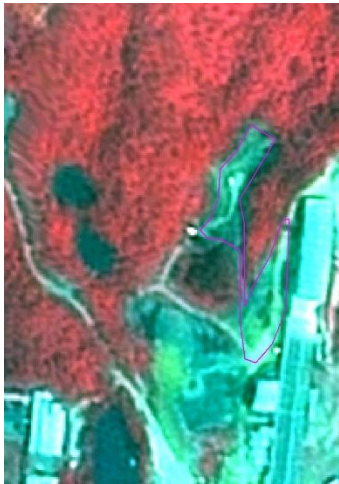
第 11106 期山坡地變異（編號 AK0311106005）查證回報成果

回報資訊			
權責單位	苗栗縣政府	查報日期	2022/07/07
查證結果	違規	變異類型	超限利用
內容描述	疑似開挖山坡地		
現地照片

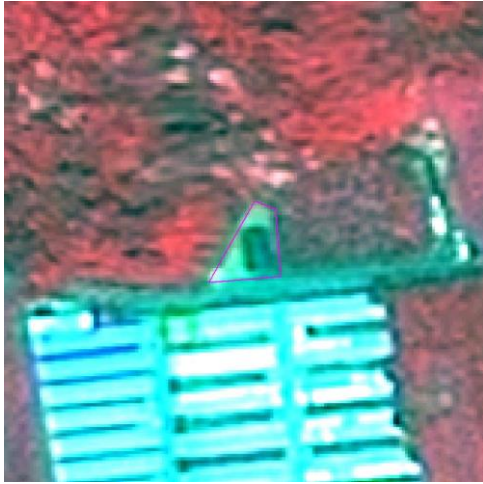
第 11106 期山坡地變異（編號 AM0311106056）查證回報成果

回報資訊			
權責單位	南投縣政府	查報日期	2022/07/15
查證結果	違規	變異類型	開發建築用地
內容描述	現況建物		
現地照片

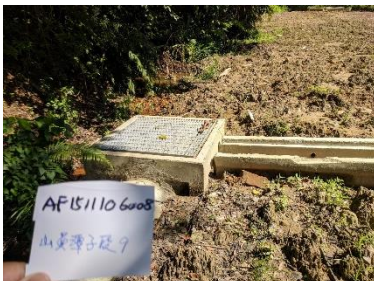
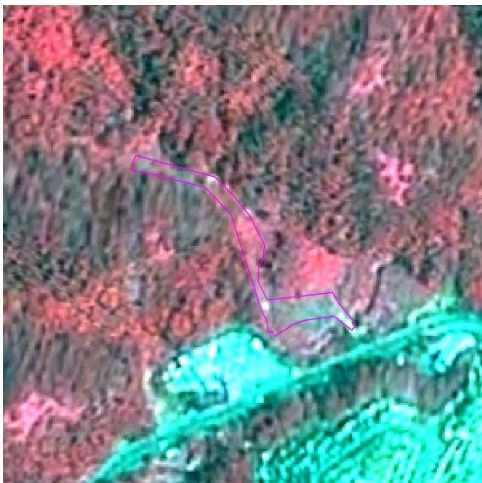
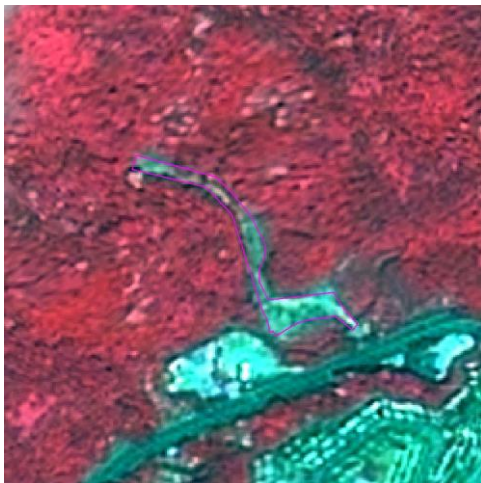
第 11106 期山坡地變異 (編號 AF1511106008) 查證回報成果

回報資訊			
權責單位	新北市政府	查報日期	2022/06/25
查證結果	違規	變異類型	修建道路或溝渠(含鐵、公路)
內容描述	施作排水溝。		
現地照片

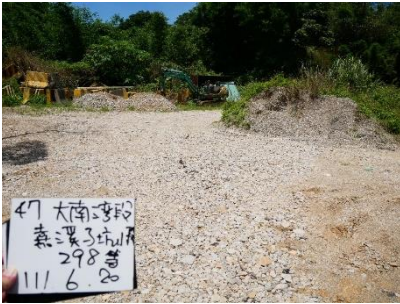
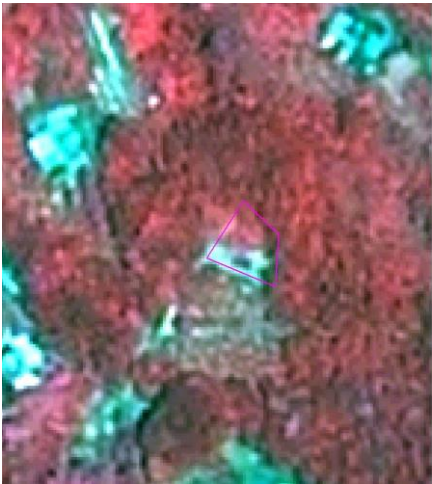
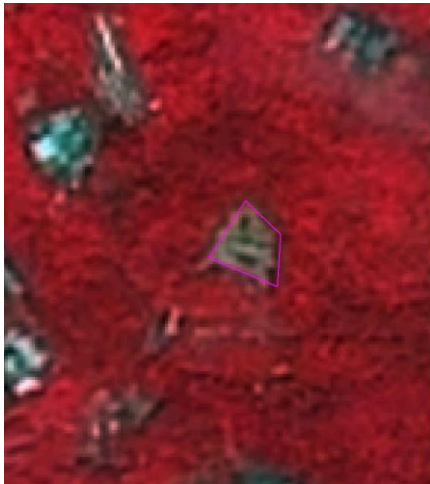
第 11106 期山坡地變異（編號 AF0211106047）查證回報成果

回報資訊			
權責單位	新北市政府	查報日期	2022/06/22
查證結果	違規	變異類型	堆積土石
內容描述	鋪設營建土石地坪 堆放營建土石		
現地照片

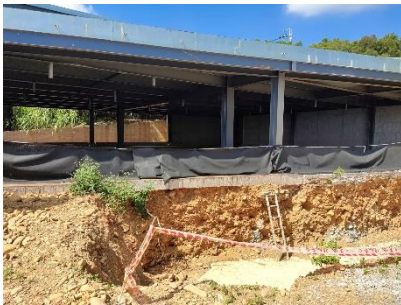
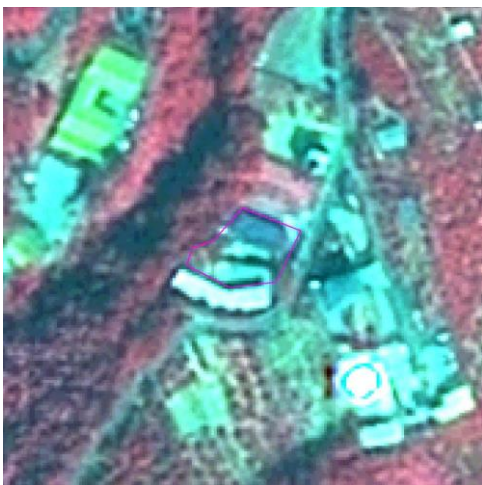
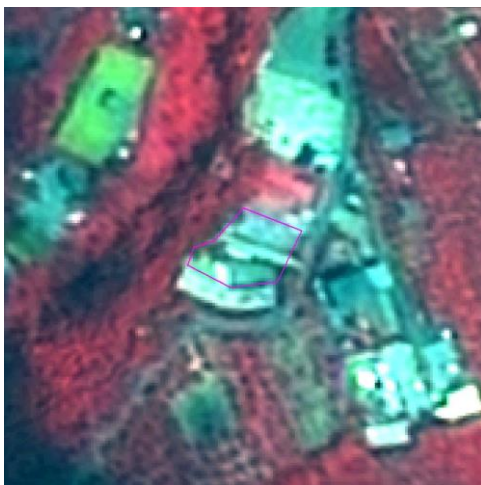
第 11106 期山坡地變異（編號 AM0111106060）查證回報成果

回報資訊			
權責單位	南投縣政府	查報日期	2022/07/14
查證結果	違規	變異類型	設置公園、遊憩用地、運動場地或軍事訓練場
內容描述	新小半山段 137-19 庭園造景、水泥鋪面且有建物，新小半山段 137-20 整地整坡興建資材室		
現地照片

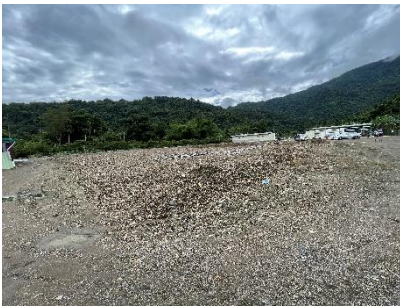
第 11106 期山坡地變異（編號 AG1011106010）查證回報成果

回報資訊			
權責單位	宜蘭縣政府	查報日期	2022/06/18
查證結果	違規	變異類型	其他開挖整地
內容描述	未經申請核定，疑似違規整地。		
現地照片

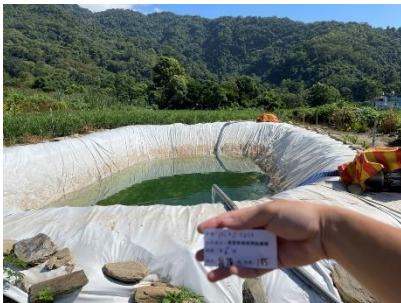
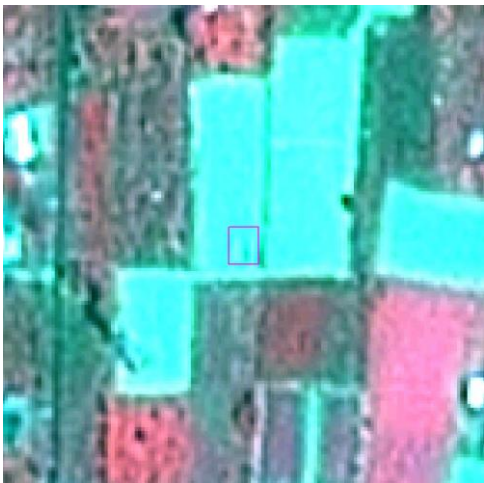
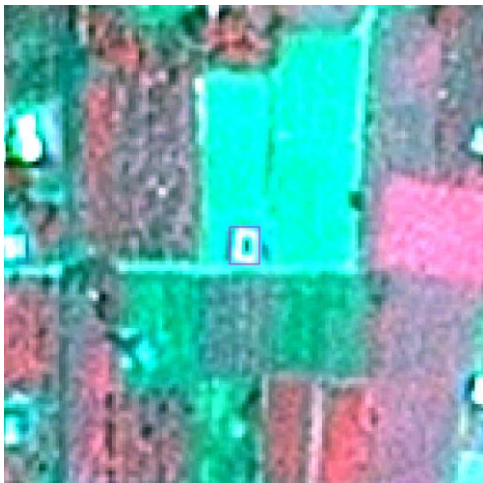
第 11106 期山坡地變異（編號 AV1311106015）查證回報成果

回報資訊			
權責單位	臺東縣政府	查報日期	2022/07/06
查證結果	違規	變異類型	未依核定計畫施工
內容描述	免擬具申請缺資料，開挖興建帆布蓄水池		
現地照片

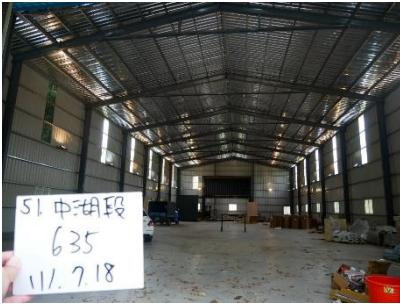
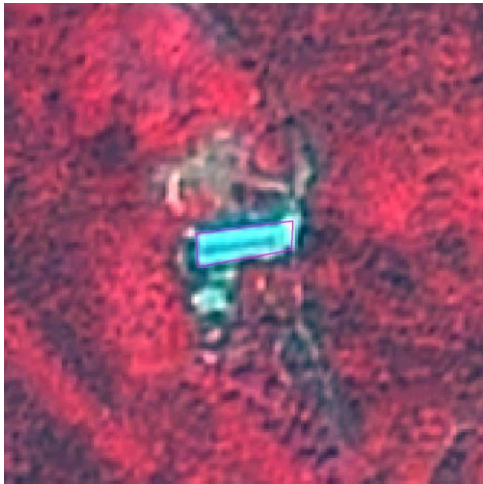
第 11107 期山坡地變異（編號 AF0211107051）查證回報成果

回報資訊			
權責單位	新北市政府	查報日期	2022/07/22
查證結果	違規	變異類型	其他開挖整地
內容描述	開挖整地 鋪設混泥土坪 興建鐵皮建物		
現地照片

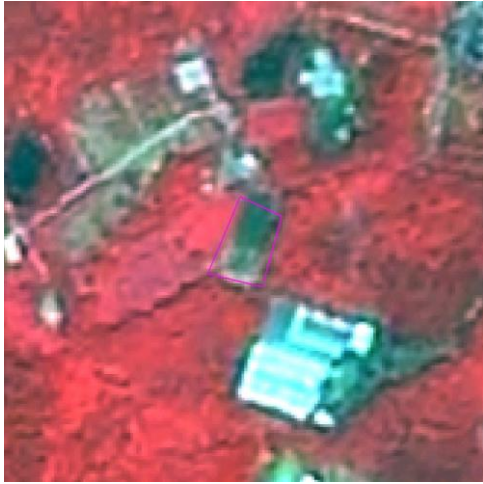
第 11107 期山坡地變異（編號 AH1011107010）查證回報成果

回報資訊			
權責單位	桃園市政府	查報日期	2022/08/23
查證結果	違規	變異類型	超限利用
內容描述	現況部分碎石、水泥及柏油鋪面、放置貨櫃		
現地照片

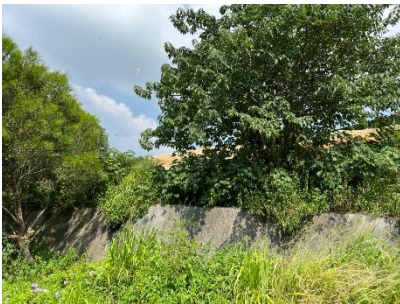
第 11107 期山坡地變異（編號 AK0311107025）查證回報成果

回報資訊			
權責單位	苗栗縣政府	查報日期	2022/08/16
查證結果	違規	變異類型	堆積土石
內容描述	疑似違規堆積土石		
現地照片

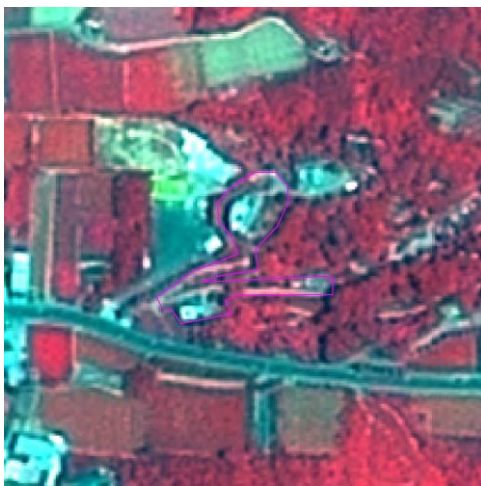
第 11107 期山坡地變異（編號 AM0111107094）查證回報成果

回報資訊			
權責單位	南投縣政府	查報日期	2022/08/06
查證結果	違規	變異類型	設置公園、遊憩用地、運動場地或軍事訓練場
內容描述	該地域內為快樂谷休閒農場施工中現場。		
現地照片

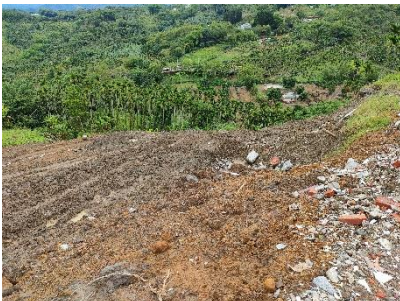
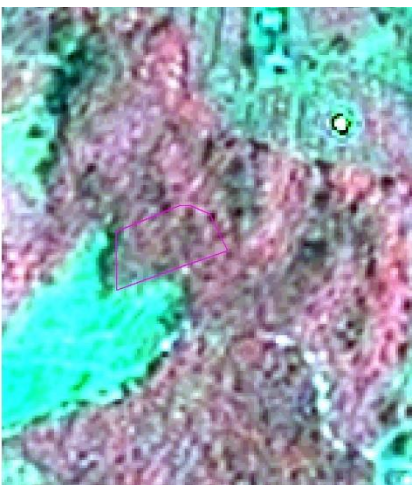
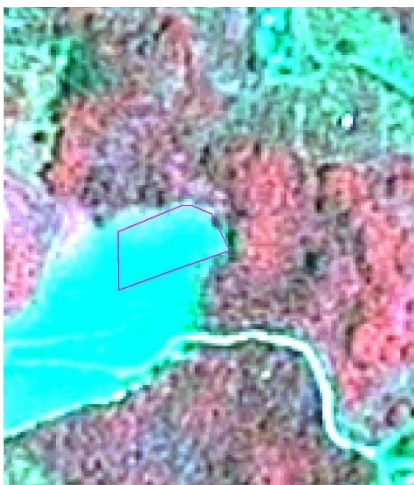
第 11107 期山坡地變異（編號 AM0811107046）查證回報成果

回報資訊			
權責單位	南投縣政府	查報日期	2022/07/27
查證結果	違規	變異類型	處理廢棄物
內容描述	疑似堆積(掩埋)廢棄物(11105 期已查報)		
現地照片

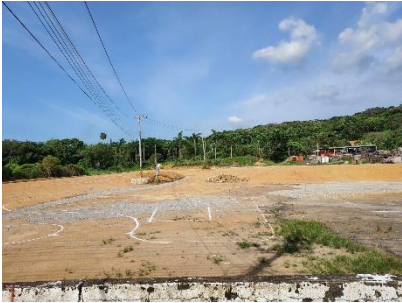
第 11107 期山坡地變異（編號 AH0511107001）查證回報成果

回報資訊			
權責單位	桃園市政府	查報日期	2022/07/27
查證結果	違規	變異類型	其他開挖整地
內容描述	疑似未經申請開挖整地，將依規定查報。		
現地照片

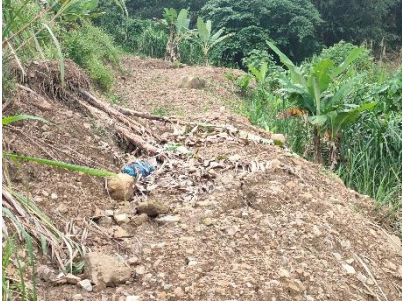
第 11108 期山坡地變異（編號 AM0811108041）查證回報成果

回報資訊			
權責單位	南投縣政府	查報日期	2022/09/09
查證結果	違規	變異類型	違規農業使用
內容描述	疑似未依規定開挖整地		
現地照片

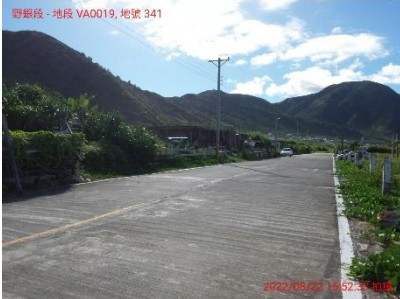
第 11108 期山坡地變異（編號 AV1611108037）查證回報成果

回報資訊			
權責單位	臺東縣政府	查報日期	2022/08/27
查證結果	違規	變異類型	開發建築用地
內容描述	案地有一棟正在興建的建築物		
現地照片

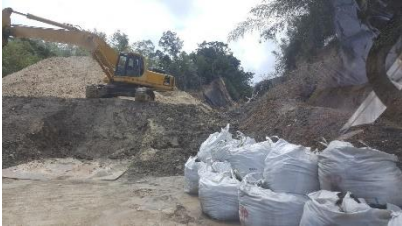
第 11108 期山坡地變異（編號 AK1711108035）查證回報成果

回報資訊			
權責單位	苗栗縣政府	查報日期	2022/09/03
查證結果	違規	變異類型	探礦、採礦
內容描述	礦場		
現地照片

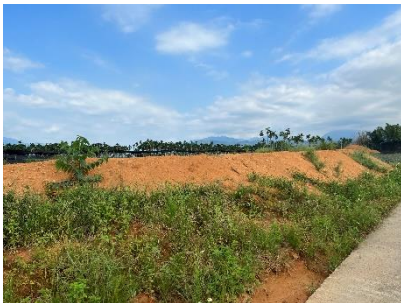
第 11108 期山坡地變異（編號 AM0611108030）查證回報成果

回報資訊			
權責單位	南投縣政府	查報日期	2022/09/07
查證結果	違規	變異類型	堆積土石
內容描述	土地使用狀況為堆置土石。		
現地照片

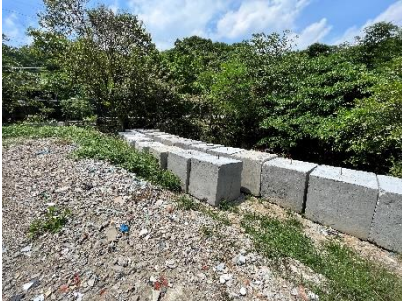
第 11108 期山坡地變異（編號 AF2811108036）查證回報成果

回報資訊			
權責單位	新北市政府	查報日期	2022/08/26
查證結果	違規	變異類型	其他開挖整地
內容描述	疑似整地，設置混凝土塊		
現地照片

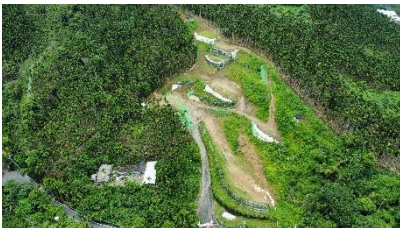
第 11108 期山坡地變異（編號 AQ1411108009）查證回報成果

回報資訊			
權責單位	嘉義縣政府	查報日期	2022/08/21
查證結果	違規	變異類型	未依核定計畫施工
內容描述	黃一哲簡水違規開挖案,已完成現場勘查進入裁處程序		
現地照片

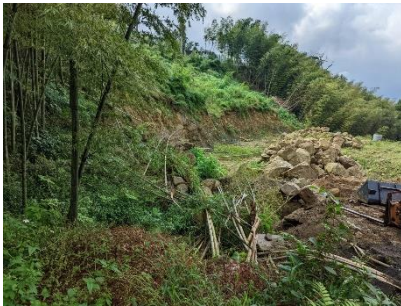
第 11108 期山坡地變異（編號 AM0711108088）查證回報成果

回報資訊			
權責單位	南投縣政府	查報日期	2022/09/01
查證結果	違規	變異類型	整坡作業
內容描述	簡易水保字號府農管字第 1100221388 號(核准日期 110/10/25)，已逾期。		
現地照片

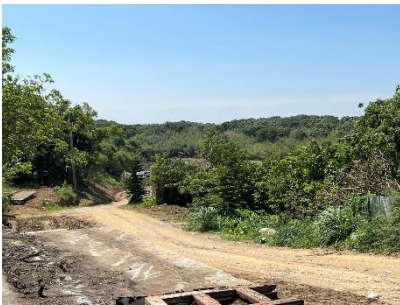
第 11109 期山坡地變異（編號 AK0311109008）查證回報成果

回報資訊			
權責單位	苗栗縣政府	查報日期	2022/09/24
查證結果	違規	變異類型	超限利用
內容描述	疑似為案 AK0311109006 之施工通行出入口，依苗栗縣政府 111 年 7 月 14 日府水保字第 1110127969 號函，未將五里牌段隘口寮小段 235-56 等地號納入公文，同意開工。		
現地照片

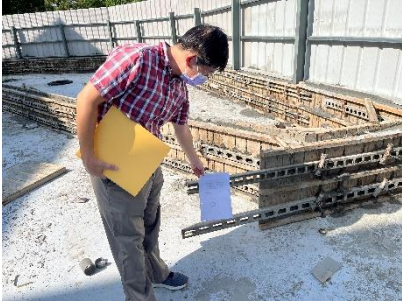
第 11109 期山坡地變異（編號 AN1411109017）查證回報成果

回報資訊			
權責單位	彰化縣政府	查報日期	2022/09/28
查證結果	違規	變異類型	開發建築用地
內容描述	現場鋪設混凝土及組立矮牆		
現地照片

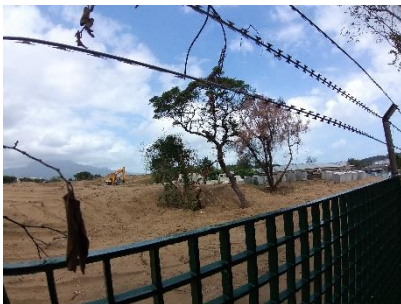
第 11109 期山坡地變異（編號 AF2611109023）查證回報成果

回報資訊			
權責單位	新北市政府	查報日期	2022/09/22
查證結果	違規	變異類型	設置公園、遊憩用地、運動場地或軍事訓練場
內容描述	現場整地，有挖土機及預鑄 U 型溝。		
現地照片

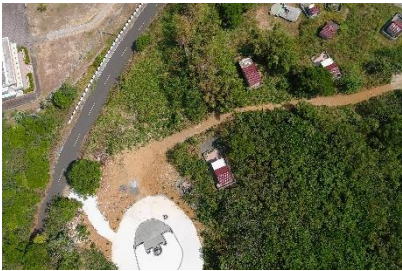
第 11109 期山坡地變異（編號 AT2211109005）查證回報成果

回報資訊			
權責單位	屏東縣政府	查報日期	2022/10/04
查證結果	違規	變異類型	設置墳墓
內容描述	設置墳墓		
現地照片

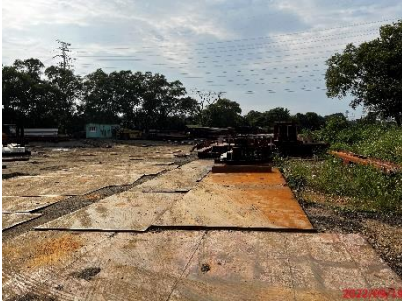
第 11109 期山坡地變異（編號 AJ0311109041）查證回報成果

回報資訊			
權責單位	新竹縣政府	查報日期	2022/10/16
查證結果	違規	變異類型	處理廢棄物
內容描述	現場放置貨櫃屋、鐵板及堆置鋼骨構造材料		
現地照片

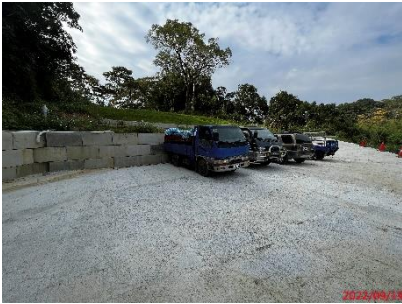
第 11109 期山坡地變異（編號 AJ0311109042）查證回報成果

回報資訊			
權責單位	新竹縣政府	查報日期	2022/10/16
查證結果	違規	變異類型	其他開挖整地
內容描述	違規，施作預鑄混凝土擋土牆及鋪設水泥路面		
現地照片

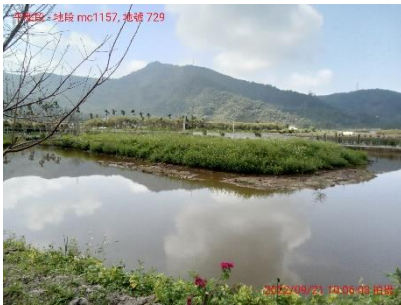
第 11109 期山坡地變異（編號 AM0911109109）查證回報成果

回報資訊			
權責單位	南投縣政府	查報日期	2022/09/29
查證結果	違規	變異類型	未依核定計畫施工
內容描述	平和段 729 地號農牧用地，現場施作水泥磚步道，本案前經南投縣政府 111 年 4 月 8 日府農管字第 1110061463 號函核准「農業整坡作業」所提簡易水土保持申報書在案，現場疑似未依核定計畫施工，建請鈞府辦理施工中檢查。		
現地照片

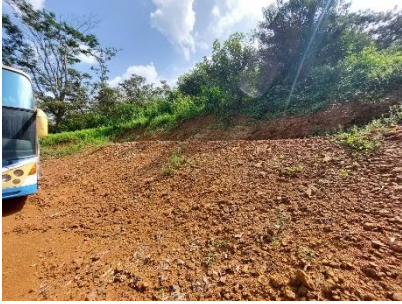
回報資訊			
權責單位	屏東縣政府	查報日期	2022/09/28
查證結果	違規	變異類型	未依規定期限改正
內容描述	開挖整地及農路		
現地照片

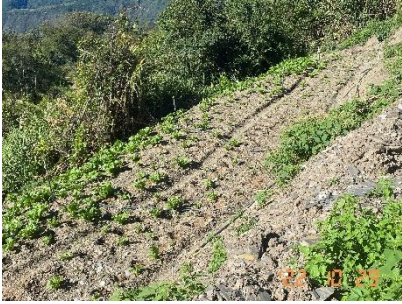
回報資訊			
權責單位	南投縣政府	查報日期	2022/11/12
查證結果	違規	變異類型	超限利用
內容描述	宜林地種植農作物		
現地照片

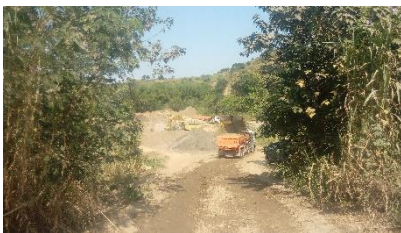
回報資訊			
權責單位	臺中市政府	查報日期	2022/10/15
查證結果	違規	變異類型	採取土石
內容描述	盜採土石		
現地照片

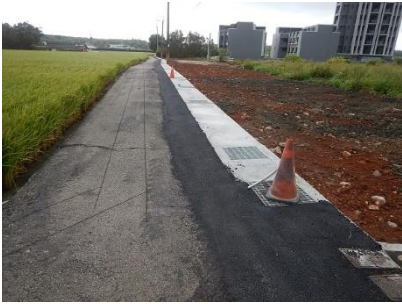
回報資訊			
權責單位	臺中市政府	查報日期	2022/10/25
查證結果	違規	變異類型	修建道路或溝渠(含鐵、公路)
內容描述	農路拓寬		
現地照片

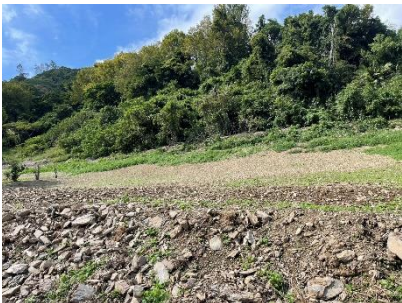
回報資訊			
權責單位	臺東縣政府	查報日期	2022/10/26
查證結果	違規	變異類型	其他開挖整地
內容描述	608 有申請簡易水保但 607-1 未申請		
現地照片

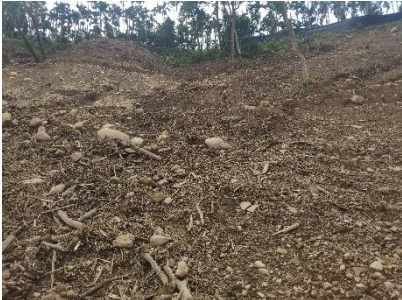
回報資訊			
權責單位	南投縣政府	查報日期	2022/10/21
查證結果	違規	變異類型	未依核定計畫施工
內容描述	本案經鈞府 111 年 8 月 26 日府農管字第 1110205916 號函暨 111 年 8 月 26 日府農管字第 1110206309 號函通知本所查報，經本所 111 年 9 月 6 日竹鎮農字第 1110020832 號函函復鈞府在案。		
現地照片

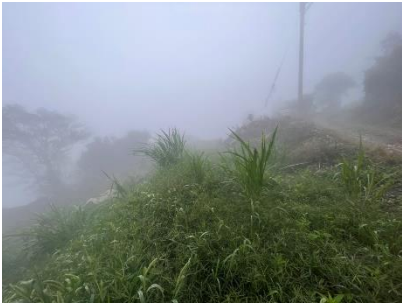
回報資訊			
權責單位	臺東縣政府	查報日期	2022/10/21
查證結果	違規	變異類型	整坡作業
內容描述	開挖整坡		
現地照片

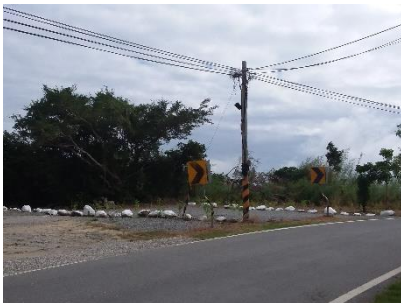
回報資訊			
權責單位	臺東縣政府	查報日期	2022/11/15
查證結果	違規	變異類型	違規農業使用
內容描述	違規農業使用		
現地照片

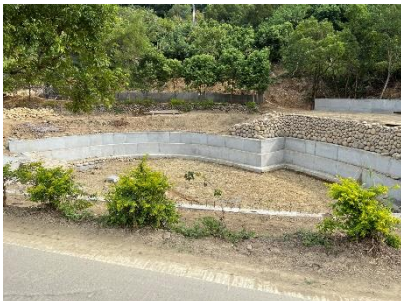
回報資訊			
權責單位	苗栗縣政府	查報日期	2022/11/22
查證結果	違規	變異類型	超限利用
內容描述	疑似違規建置農塘		
現地照片

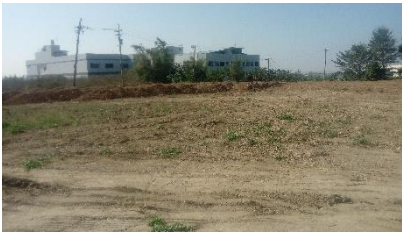
回報資訊			
權責單位	臺中市政府	查報日期	2022/11/19
查證結果	違規	變異類型	其他開挖整地
內容描述	開挖整地		
現地照片

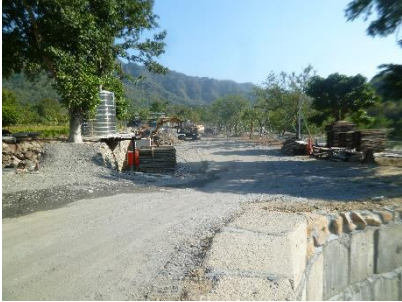
回報資訊			
權責單位	南投縣政府	查報日期	2022/11/18
查證結果	違規	變異類型	未依核定計畫施工
內容描述	增加 2 道似作圍牆用途之漿砌石牆即有整坡作業作植穴種植園藝樹木等植物，另有放置 5 座供衛浴使用之構造物。		
現地照片

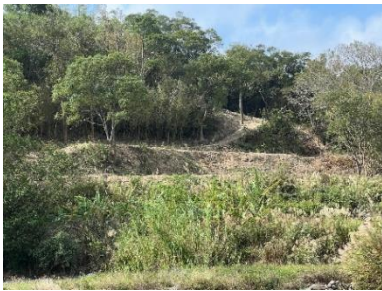
回報資訊			
權責單位	苗栗縣政府	查報日期	2022/11/22
查證結果	違規	變異類型	整坡作業
內容描述	疑似未經申請整坡		
現地照片

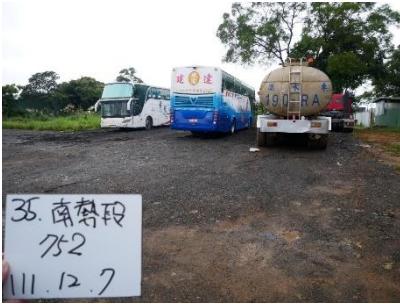
回報資訊			
權責單位	新北市政府	查報日期	2022/12/09
查證結果	違規	變異類型	違規農業使用
內容描述	鋪設瀝青渣地坪		
現地照片

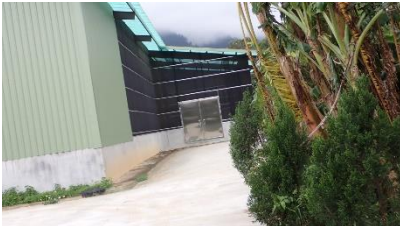
回報資訊			
權責單位	桃園市政府	查報日期	2022/12/08
查證結果	違規	變異類型	超限利用
內容描述	未經申請核准擅自鋪設混泥土坪，市府已於 111 年 11 月 22 日辦理現場勘查(桃水坡字第 1110092568 號)，並將此案移予地政局辦理(桃水坡字第 1110095637 號)。		
現地照片

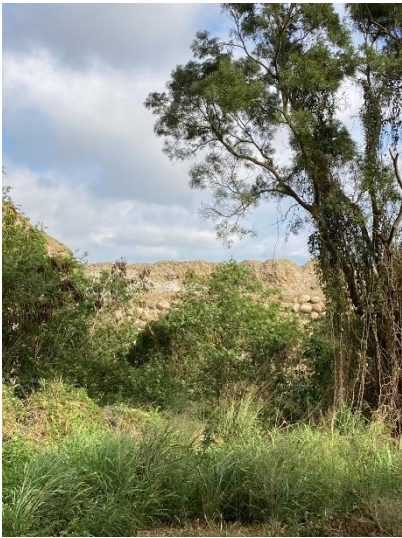
回報資訊			
權責單位	臺中市政府	查報日期	2022/12/10
查證結果	違規	變異類型	採取土石
內容描述	現況做砂石場使用。		
現地照片

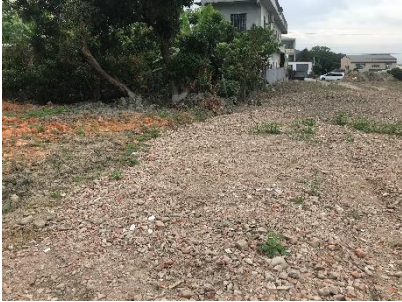
回報資訊			
權責單位	彰化縣政府	查報日期	2022/12/07
查證結果	違規	變異類型	堆積土石
內容描述	案地應為社頭鄉月眉段 1339、1342 地號土地，現地有開挖整地、堆積土石情形，先前已查報在案。		
現地照片

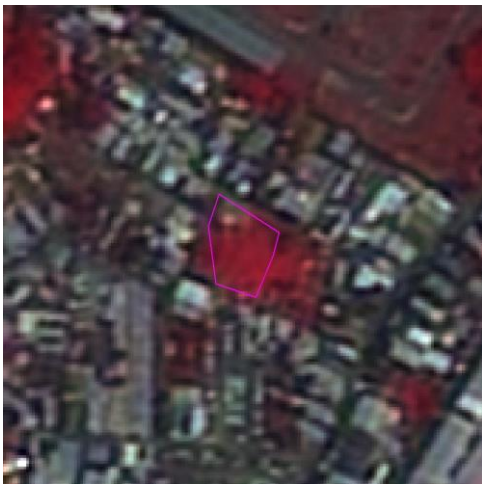
回報資訊			
權責單位	臺中市政府	查報日期	2022/12/10
查證結果	違規	變異類型	設置公園、遊憩用地、運動場地或軍事訓練場
內容描述	現場設置停車場。		
現地照片

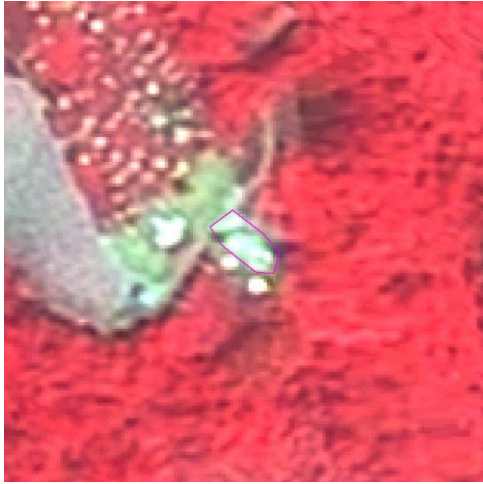
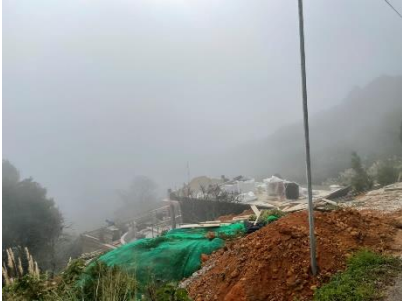
回報資訊			
權責單位	苗栗縣政府	查報日期	2022/12/20
查證結果	違規	變異類型	設置墳墓
內容描述	現況疑似未經申請新設墳墓。		
現地照片

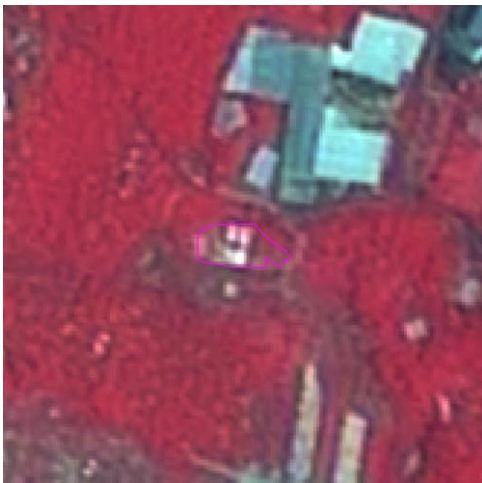
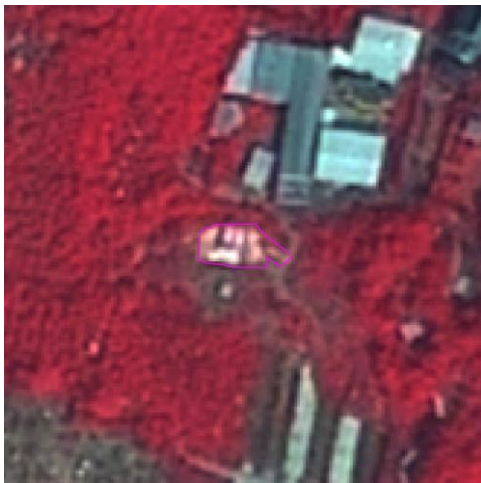
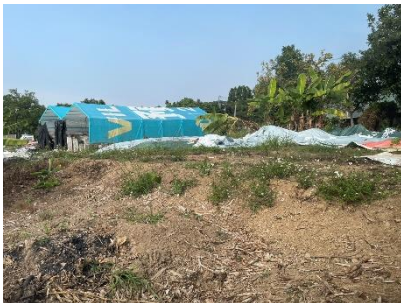
回報資訊			
權責單位	臺中市政府	查報日期	2022/12/15
查證結果	違規	變異類型	處理廢棄物
內容描述	帳篷堆置廢棄物		
現地照片

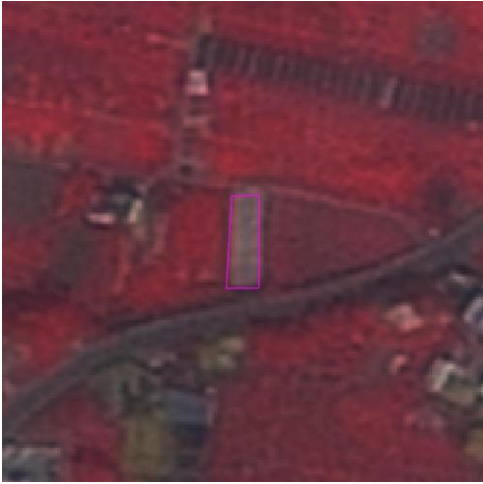
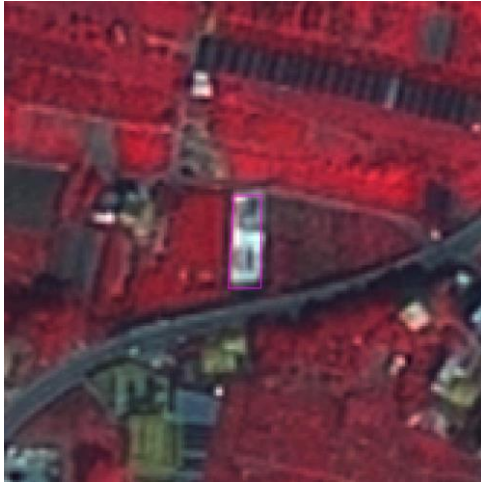
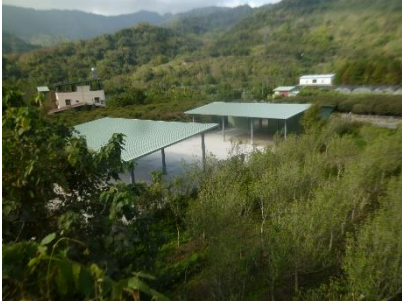
回報資訊			
權責單位	南投縣政府	查報日期	2022/12/07
查證結果	違規	變異類型	未依核定計畫施工
內容描述	興建鐵皮屋 1 棟、鐵架造無牆構造物 2 棟及施作水泥鋪面。		
現地照片
