附錄 6

變異點查報成果—中央管河川水庫

11101 期查報成果

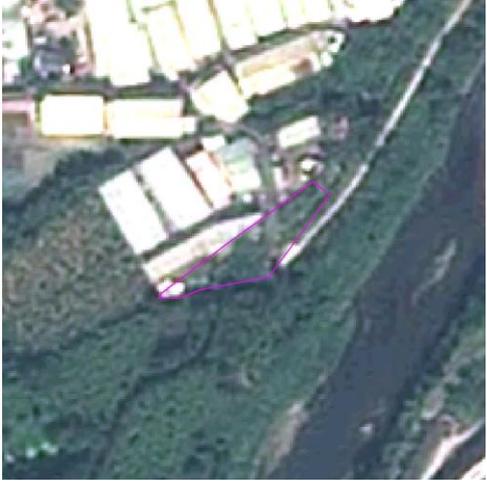
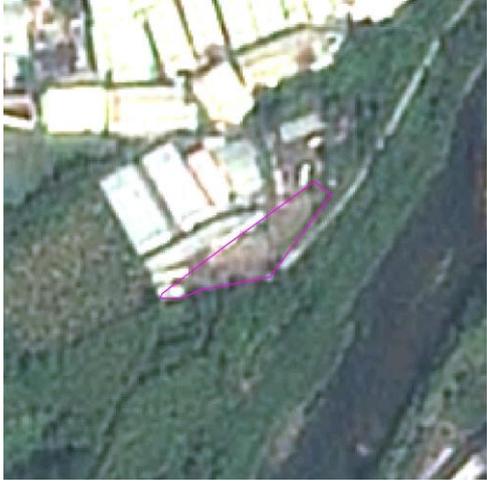
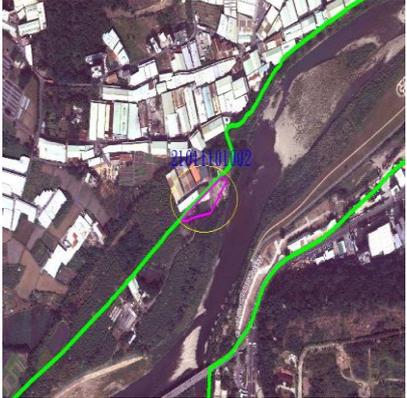
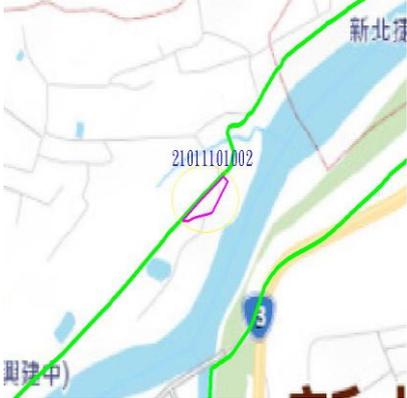
回報資訊			
權責單位	第十河川局	查報日期	01/27/2022
查證結果	違規	變異類型	整地
內容描述	國有土地，疑似整地停放車輛。

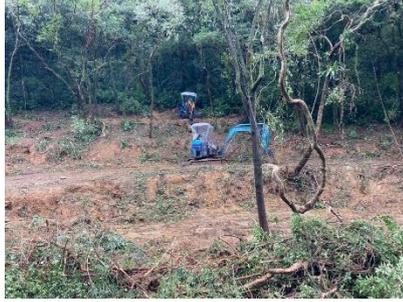
現地照片

回報資訊			
權責單位	臺北水源特定區管理局	查報日期	02/08/2022
查證結果	違規	變異類型	整地
內容描述	本案有疑似未經核准擅自開挖整地情事，擬發函請新北市政府本權責卓處。

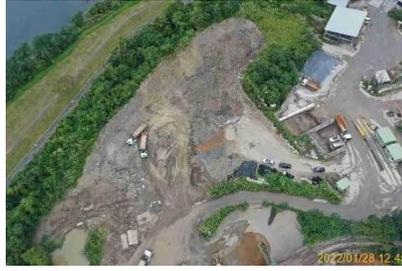
現地照片

回報資訊			
權責單位	第十河川局	查報日期	01/28/2022
查證結果	違規	變異類型	其他
內容描述	裕成工業(股)公司於場區內作業。

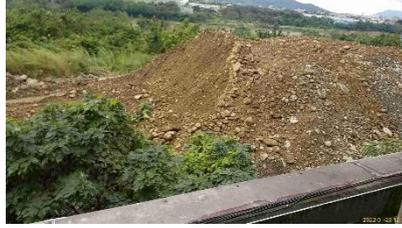
現地照片

回報資訊			
權責單位	第十河川局	查報日期	01/28/2022
查證結果	違規	變異類型	其他
內容描述	堆置級配原料。

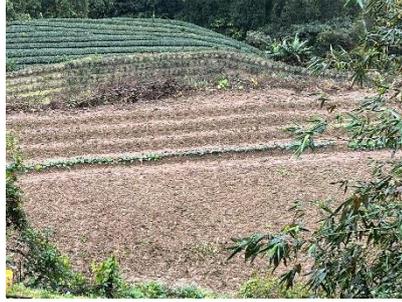
現地照片

回報資訊			
權責單位	臺北水源特定區管理局	查報日期	02/21/2022
查證結果	違規	變異類型	其他
內容描述	經查現況涉及茶園更新情事，擬發函請坪林區公所本權責卓處。

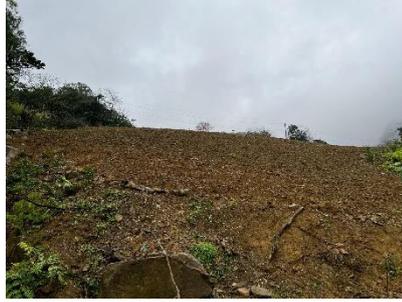
現地照片

回報資訊			
權責單位	臺北水源特定區管理局	查報日期	02/17/2022
查證結果	違規	變異類型	其他
內容描述	現況涉及茶園更新情事，擬發函請坪林區公所本權責卓處。

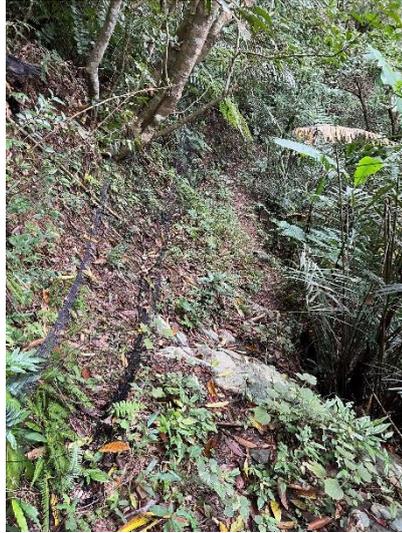
現地照片

回報資訊			
權責單位	臺北水源特定區管理局	查報日期	02/17/2022
查證結果	違規	變異類型	其他
內容描述	因現況山坡陡峭，人力無法到達，擬於後續安排空拍機現場勘查。

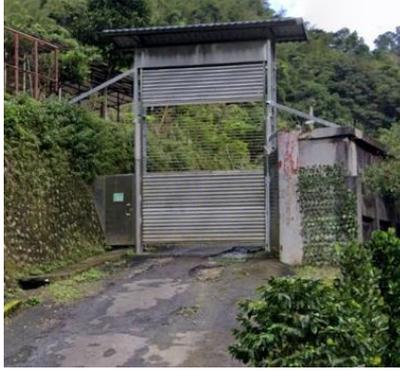
現地照片

回報資訊			
權責單位	臺北水源特定區管理局	查報日期	02/22/2022
查證結果	違規	變異類型	整地
內容描述	111.01.18 新北城開字第 1110099094 號函(城鄉發展局)行政處分書 (1115300290)，現場應於本行政處分書送達次日起 2 個月內停止一切違規行為。

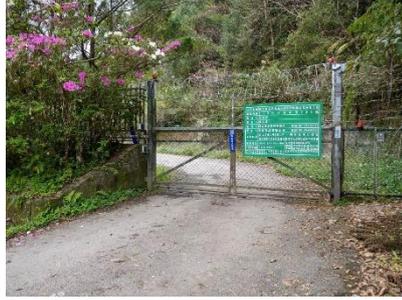
現地照片

回報資訊			
權責單位	臺北水源特定區管理局	查報日期	03/04/2022
查證結果	違規	變異類型	其他
內容描述	因無法進入，擬於後續安排空拍機現場勘查。

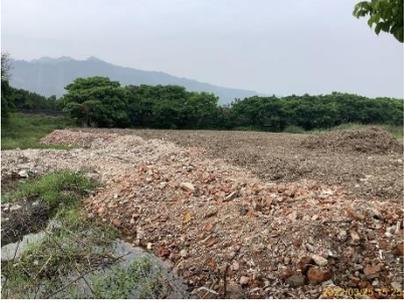
回報資訊			
權責單位	第四河川局	查報日期	2022/03/25
查證結果	違規	變異類型	傾倒廢棄物、土

內容描述	1、經查系濁水溪二水香員腳段 R288 地號許可種植地，填建築廢棄物。本作業經取締，移請檢警單位偵辦中。巡防附近河床未發現不法情事。2、擬文呈閱後存查。
現地照片

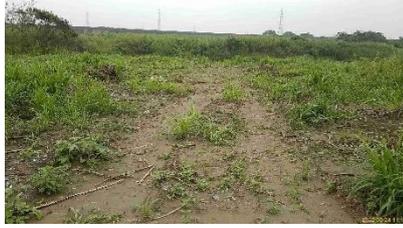
現地照片

回報資訊			
權責單位	第五河川局	查報日期	2022/03/25
查證結果	違規	變異類型	傾倒廢棄物、土
內容描述	該處業於 111 年 1 月 27 日經聯合臺南市警方查獲林久富君疑似於急水溪線里堤防河川區域內未登錄國有土地傾倒及掩埋廢棄物案，犯案機具機具業已扣押，已移送臺南地檢署偵辦。

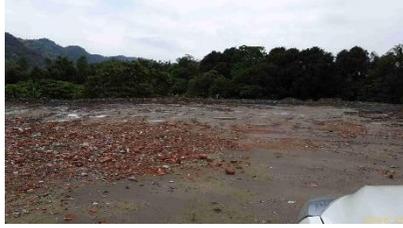
現地照片

回報資訊			
權責單位	第十河川局	查報日期	2022/04/22
查證結果	違規	變異類型	整地
內容描述	桃園市政府已於 111 年 4 月 6 日府水河字第 1110084633 號函請行為人於 111 年 4 月 28 日前提出陳述意見。

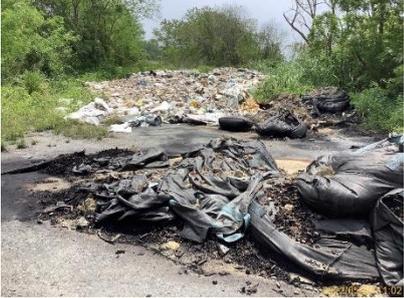
回報資訊			
權責單位	第四河川局	查報日期	2022/05/20
查證結果	違規	變異類型	傾倒廢棄物、土
內容描述	1、經查系，本案為本局於 111 年 1 月 22 日巡防發現傾倒廢棄物案件，位於濁水溪竹山鎮中和段 (集鹿橋下游至二水之北岸運輸便道旁)，全案由南投

<p>縣政府環保局移請保七總隊偵查中，巡防附近河床未發現不法情事。2、擬文呈閱後存查。</p>
<p>現地照片</p>

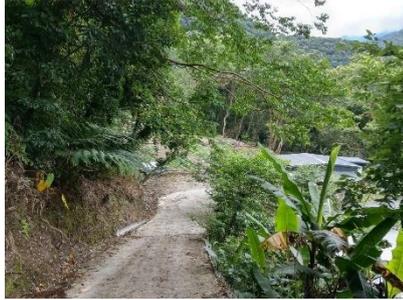
現地照片

回報資訊			
權責單位	臺北水源特定區管理局	查報日期	2022/05/25
查證結果	違規	變異類型	整地
內容描述	疑似未經申請整地，擬查報新北市政府。

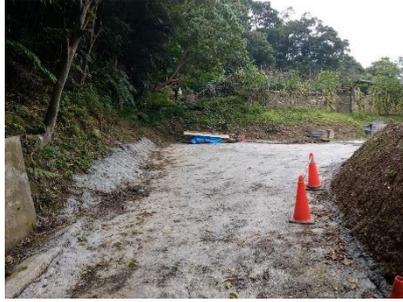
現地照片

回報資訊			
權責單位	臺北水源特定區管理局	查報日期	2022/05/24
查證結果	違規	變異類型	整地
內容描述	疑似未經申請整地，擬查報新北市政府後續辦理。

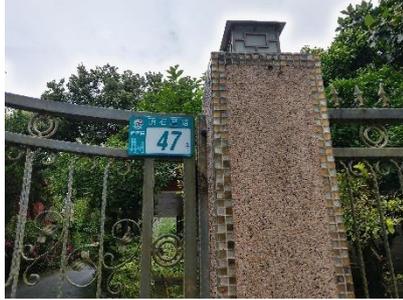
現地照片

回報資訊			
權責單位	臺北水源特定區管理局	查報日期	2022/05/25
查證結果	違規	變異類型	其他
內容描述	因無法進入，擬於後續安排空拍機現場勘查。

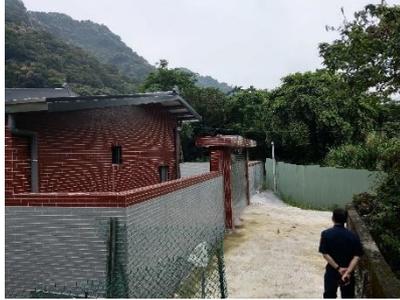
現地照片

回報資訊			
權責單位	臺北水源特定區管理局	查報日期	2022/05/24
查證結果	違規	變異類型	整地
內容描述	疑似未經申請整地，擬查報新北市政府後續辦理。

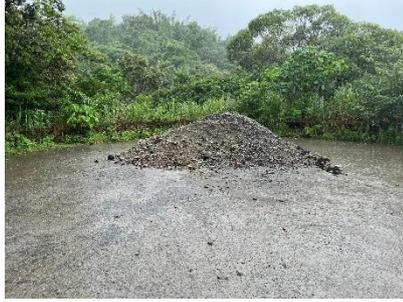
現地照片

回報資訊			
權責單位	臺北水源特定區管理局	查報日期	2022/06/01
查證結果	違規	變異類型	傾倒廢棄物、土
內容描述	現況有疑似堆置營建廢棄物情事，擬函請新北市政府本權責卓處。

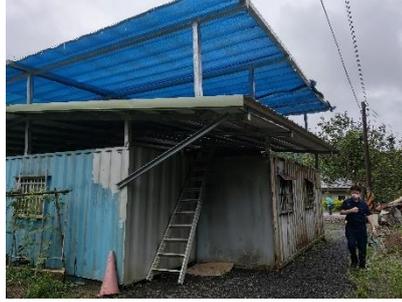
現地照片

回報資訊			
權責單位	臺北水源特定區管理局	查報日期	2022/06/10
查證結果	違規	變異類型	其他
內容描述	未涉及開挖整地，是否屬許可申請，擬移請建管單位卓處。

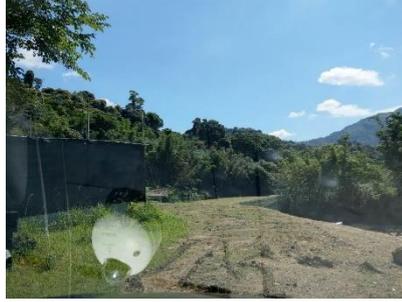
現地照片

回報資訊			
權責單位	臺北水源特定區管理局	查報日期	2022/05/30
查證結果	違規	變異類型	整地
內容描述	疑似未經申請整地，擬查報新北市政府。

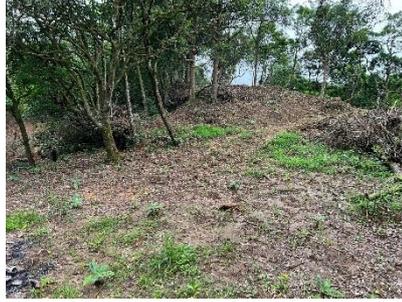
現地照片

回報資訊			
權責單位	臺北水源特定區管理局	查報日期	2022/06/01
查證結果	違規	變異類型	整地
內容描述	查案址前經本局辦理會勘在案(本局 111 年 3 月 11 日水臺管字第 11102004300 號函)，並經新北市政府農業局 111 年 4 月 12 日新北農山字第 1110640070 號函表示，本案已違反水保法並依規定移送臺灣基隆地方檢察署偵辦。

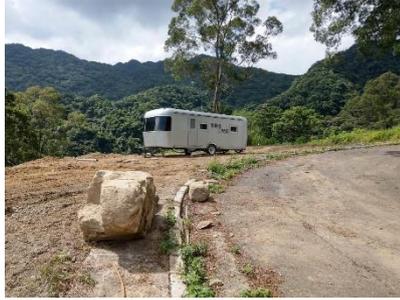
現地照片

回報資訊			
權責單位	臺北水源特定區管理局	查報日期	2022/08/08
查證結果	違規	變異類型	整地
內容描述	疑似未經申請整地，擬查報新北市政府。

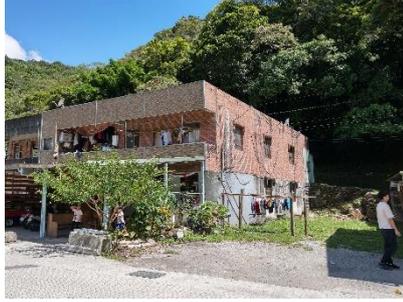
現地照片

回報資訊			
權責單位	臺北水源特定區管理局	查報日期	2022/08/17
查證結果	違規	變異類型	違建
內容描述	移請建管管理機關處理.

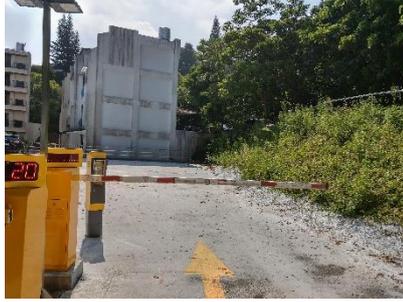
現地照片

回報資訊			
權責單位	臺北水源特定區管理局	查報日期	2022/08/08
查證結果	違規	變異類型	其他
內容描述	經現場勘查已鋪設水泥鋪面，是否違反規定擬查報新北市政府

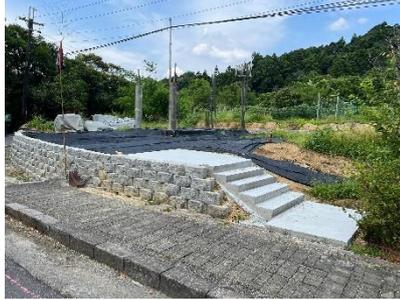
現地照片

回報資訊			
權責單位	臺北水源特定區管理局	查報日期	2022/08/04
查證結果	違規	變異類型	整地
內容描述	本案前經本局查報並辦理會勘，後經新北市政府 111 年 5 月 12 日新北府農山字第 1110864121 號裁罰在案

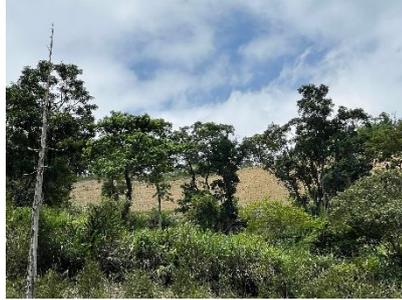
現地照片

回報資訊			
權責單位	臺北水源特定區管理局	查報日期	2022/08/05
查證結果	違規	變異類型	其他
內容描述	現況涉及茶園更新情事，擬發函請坪林區公所本權責卓處。

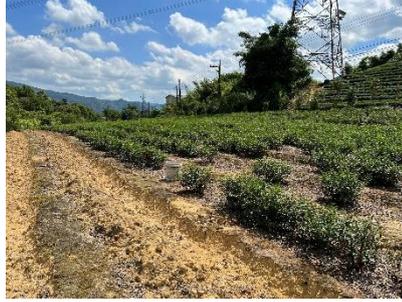
現地照片

回報資訊			
權責單位	臺北水源特定區管理局	查報日期	2022/08/12
查證結果	違規	變異類型	其他
內容描述	現況涉及茶園更新情事，已發函請坪林區公所本權責卓處。

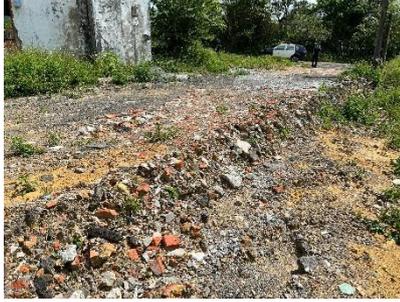
現地照片

回報資訊			
權責單位	臺北水源特定區管理局	查報日期	2022/08/12
查證結果	違規	變異類型	傾倒廢棄物、土
內容描述	現況有堆置營建廢棄物(含碎磚塊、水泥塊等)情事，已函請新北市政府本於權責卓處。

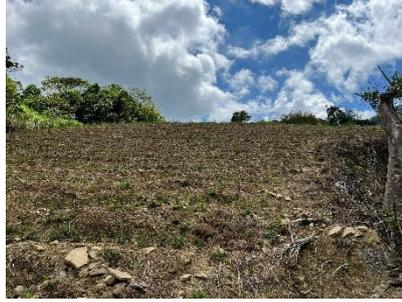
現地照片

回報資訊			
權責單位	臺北水源特定區管理局	查報日期	2022/08/12
查證結果	違規	變異類型	其他
內容描述	現況涉及茶園更新情事，已發函請坪林區公所本權責卓處。

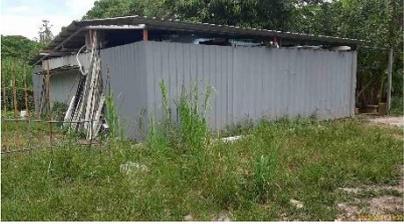
回報資訊			
權責單位	第十河川局	查報日期	2022/08/19
查證結果	違規	變異類型	違建

內容描述	灣潭路新北市路燈定位編號第 141322 號對面，遭人未經許可，放置貨櫃屋搭蓋鐵皮頂棚。
現地照片

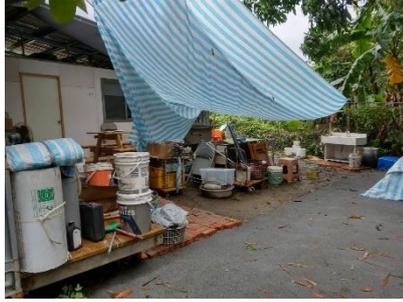
現地照片

回報資訊			
權責單位	臺北水源特定區管理局	查報日期	2022/09/13
查證結果	違規	變異類型	違建
內容描述	經現勘有結構物，位於變更新店水源特定區計畫範圍，擬查報新北市政府

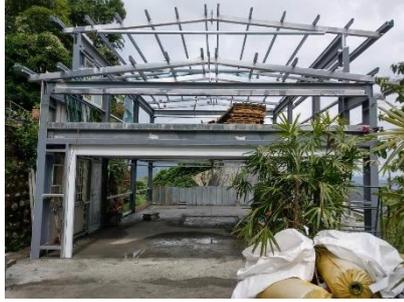
現地照片

回報資訊			
權責單位	臺北水源特定區管理局	查報日期	2022/09/05
查證結果	違規	變異類型	整地
內容描述	疑似未經申請整地，擬查報新北市政府。建物部分移請本局建管課處理。

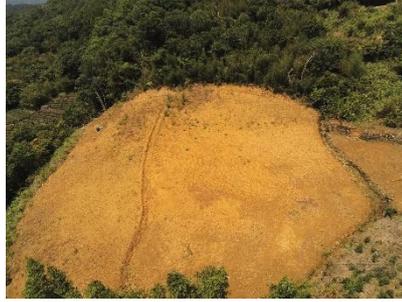
現地照片

回報資訊			
權責單位	臺北水源特定區管理局	查報日期	2022/09/20
查證結果	違規	變異類型	其他
內容描述	現況涉嫌茶園更新案，擬函請新北市坪林區公所本權責卓處。

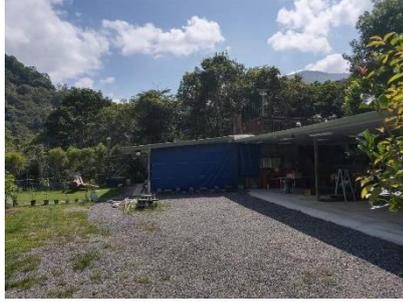
現地照片

回報資訊			
權責單位	臺北水源特定區管理局	查報日期	2022/10/04
查證結果	違規	變異類型	違建
內容描述	經現場勘查疑為新設棚架, (9/29 巡查紀錄表) 涉及建物管理移請本局建管課續處。

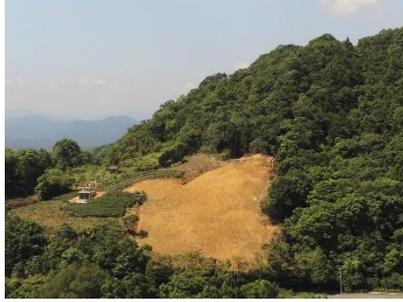
現地照片

回報資訊			
權責單位	臺北水源特定區管理局	查報日期	2022/09/20
查證結果	違規	變異類型	其他
內容描述	現況涉嫌茶園更新案，擬函請新北市坪林區公所本權責卓處。

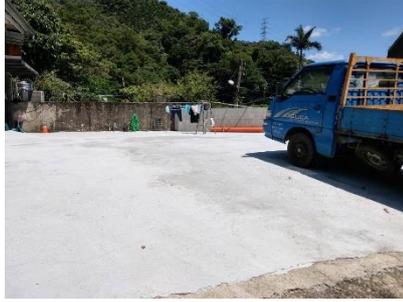
現地照片

回報資訊			
權責單位	臺北水源特定區管理局	查報日期	2022/09/28
查證結果	違規	變異類型	其他
內容描述	經現場勘查有新設矮牆及部分鋪面更新，擬查報新北市政府

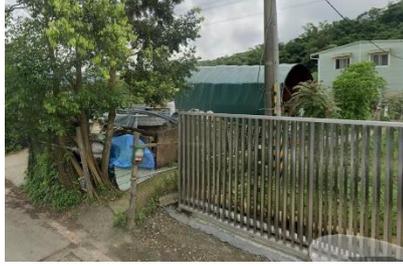
現地照片

回報資訊			
權責單位	臺北水源特定區管理局	查報日期	2022/10/11
查證結果	違規	變異類型	其他
內容描述	因無法進入，擬於後續安排空拍機現場勘查。

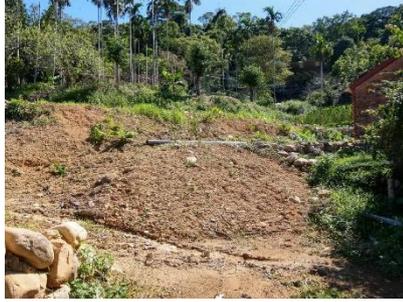
現地照片

回報資訊			
權責單位	臺北水源特定區管理局	查報日期	2022/09/28
查證結果	違規	變異類型	其他
內容描述	疑似新設駁坎及整地，擬查報新北市政府

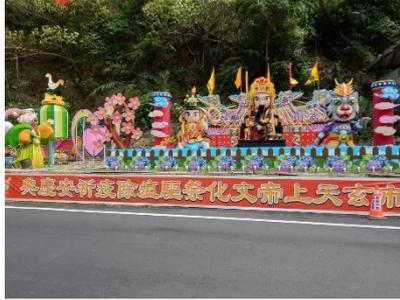
現地照片

回報資訊			
權責單位	臺北水源特定區管理局	查報日期	2022/10/11
查證結果	違規	變異類型	其他
內容描述	係對面宮廟欲辦理 10/31 文化祭暫置，擬於祭祀結束後持續追蹤，如涉及違規情事擬查報新北市政府。

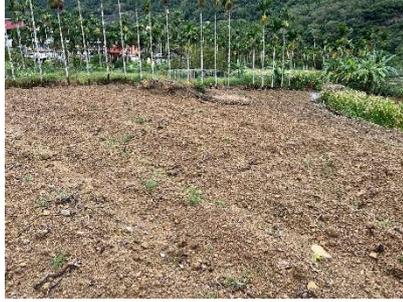
現地照片

回報資訊			
權責單位	臺北水源特定區管理局	查報日期	2022/09/26
查證結果	違規	變異類型	其他
內容描述	現況涉及茶園更新情事，擬發函請坪林區公所本權責卓處。

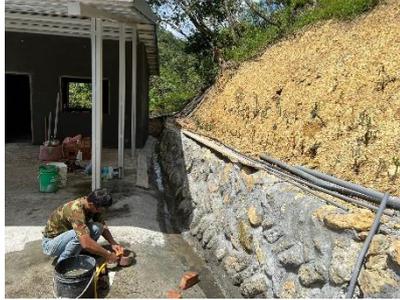
現地照片

回報資訊			
權責單位	臺北水源特定區管理局	查報日期	2022/09/22
查證結果	違規	變異類型	違建
內容描述	現況有疑似未經申請擅自興建鐵皮構造物、鋪設水泥鋪面及施作擋土措施，涉及違章部分已移請本局建管課卓處，其他涉嫌土地使用違規部分，函請新北市政府本職權卓處。

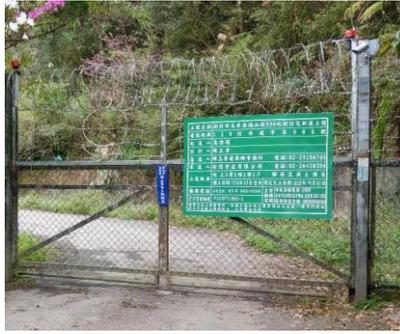
現地照片

回報資訊			
權責單位	臺北水源特定區管理局	查報日期	2022/10/27
查證結果	違規	變異類型	其他
內容描述	因無法進入，擬聯繫民眾現場勘查。

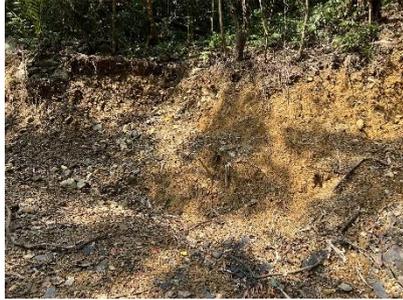
現地照片

回報資訊			
權責單位	臺北水源特定區管理局	查報日期	2022/10/26
查證結果	違規	變異類型	整地
內容描述	本案經本局 111 年 9 月 22 日水臺管字第 11102019580 號檢送會勘紀錄，新北市政府農業局表示，現況遭開挖整地，後續依水土保持法規定辦理。

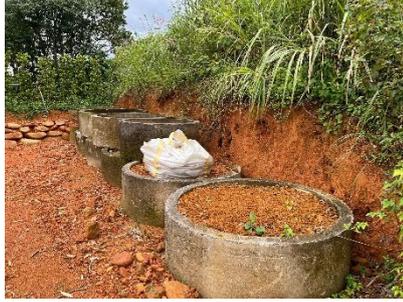
現地照片

回報資訊			
權責單位	臺北水源特定區管理局	查報日期	2022/10/26
查證結果	違規	變異類型	整地
內容描述	旨揭地號前經本局 111 年 9 月 20 日水臺管字第 11102019460 號函查報取締在案，本局 111 年 10 月 25 日現場勘查，現況續有疑似未經申請擅自開挖整地、設置鐵皮貨櫃及興建鐵皮構造物等新增違規行為。涉及土地違規使用部分，擬函請新北市政府本權責卓處。有關違章部分，將併同查報新北市政府之函文，將相關電子資料敬會建管課本於權責卓處。

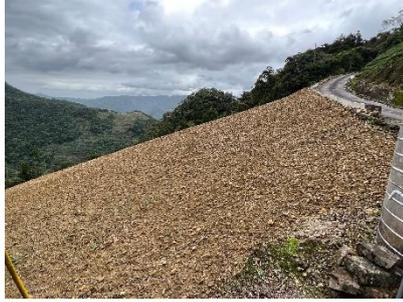
現地照片

回報資訊			
權責單位	臺北水源特定區管理局	查報日期	2022/10/26
查證結果	違規	變異類型	其他
內容描述	現況涉及茶園更新情事，擬發函請坪林區公所本權責卓處。

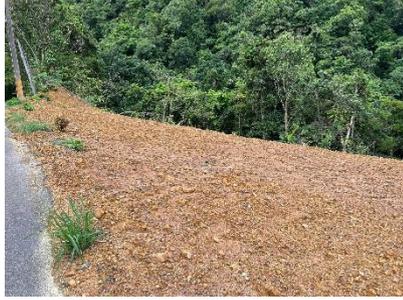
現地照片

回報資訊			
權責單位	臺北水源特定區管理局	查報日期	2022/10/26
查證結果	違規	變異類型	其他
內容描述	經查現況涉及茶園更新情事，擬發函請坪林區公所本權責卓處。

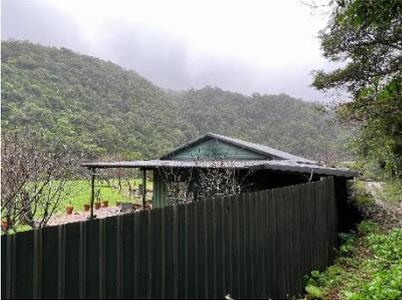
內容描述	現況有疑似未經申請設置鐵皮圍籬及興建鐵皮構造物等情事，是否涉及違章部分，移請建管課本於權責卓處。
現地照片

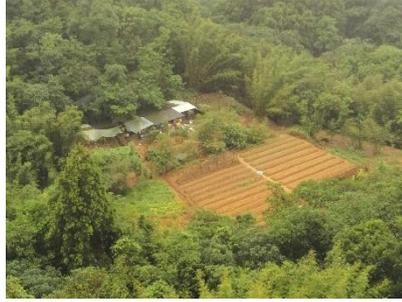
現地照片

回報資訊			
權責單位	臺北水源特定區管理局	查報日期	2022/11/04
查證結果	違規	變異類型	違建
內容描述	現況有疑似未經申請搭建鐵皮棚架等情事，是否涉及違章部分，移請建管課本於權責卓處。

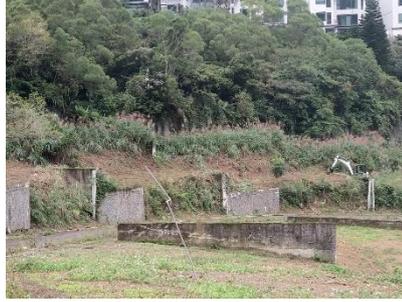
現地照片

回報資訊			
權責單位	臺北水源特定區管理局	查報日期	2022/12/05
查證結果	違規	變異類型	其他
內容描述	經查未經許可機械除草，是否涉及改變地形地貌，擬查報新北市政府

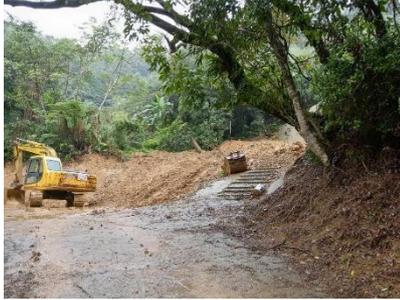
現地照片

回報資訊			
權責單位	臺北水源特定區管理局	查報日期	2022/12/12
查證結果	違規	變異類型	整地
內容描述	疑似未經申請整地，擬查報新北市政府。

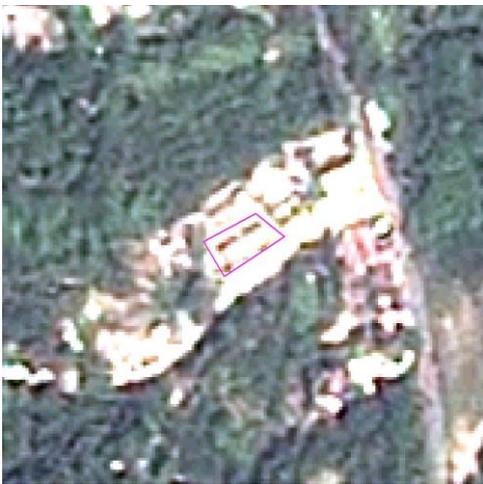
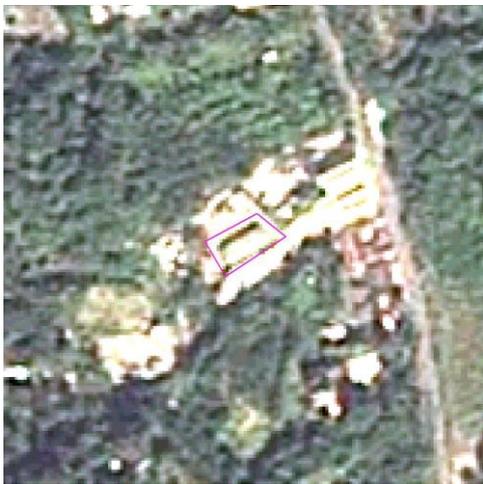
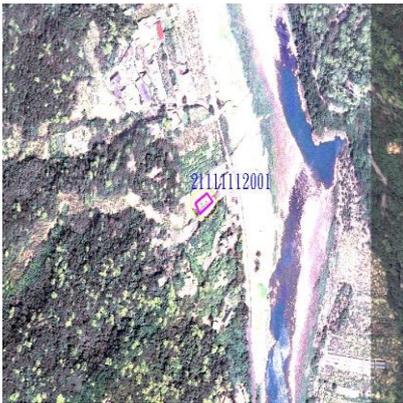
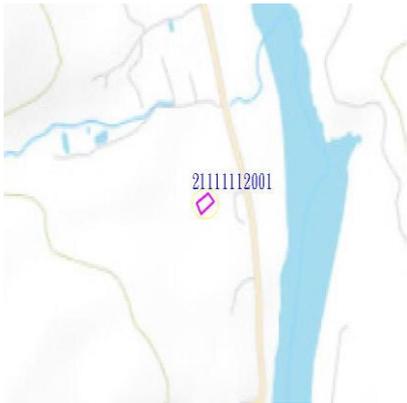
第 11112 期中央管河川水庫變異（編號 2111112001）查證回報成果

回報資訊			
權責單位	臺北水源特定區管理局	查報日期	2022/12/14
查證結果	違規	變異類型	其他
內容描述	因無法進入，擬於後續安排空拍機現場勘查。		
現地照片

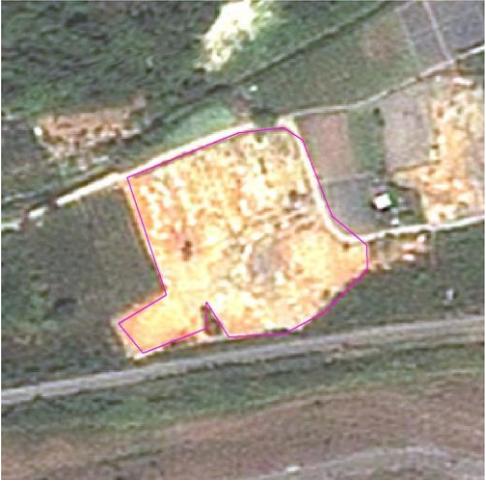
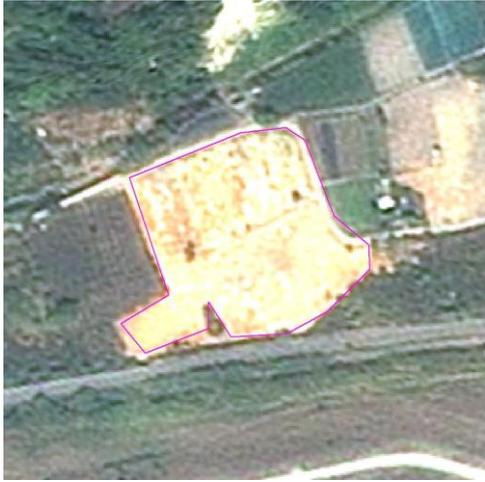
第 11112 期出流管制變異（編號 21511112037）查證回報成果

回報資訊			
權責單位	苗栗縣政府	查報日期	2022/12/28
查證結果	違規	變異類型	其他
內容描述	1. 本案經三義鄉公所 111 年 11 月 29 日義鄉建字第 1110012864 號函說明表示認有未依核定計畫施作且違規回填大量不明土石方，查前揭行為已屬農地違規使用，業已移請鈞府地政處依區域計畫法第 21 條及相關規定核處在案。 2. 次依本府農業處 111 年 10 月 31 日府農農字第 1110207710 號函因未經申請堆置回填不明物質粒料等情事，涉及違反土地使用管制規定，已移請本府地政處核處，另依本府地政處 111 年 12 月 16 日府地用字第 1110241446 號函裁罰在案。
