附錄 4

變異點查報成果—非都核准開發

11201 期違規變異點查報紀錄

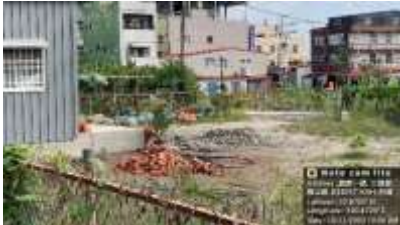
回報資訊			
權責單位	高雄市旗山區公所	查報日期	2023/10/23
土地使用類型	非都市土地	土地使用分區	特定農業區
查證結果	違規	變異類型	新增建物
內容描述	新建鐵皮屋且有水泥基座		
現地照片
