## 附錄 6

變異點查報成果—中央管河川水庫

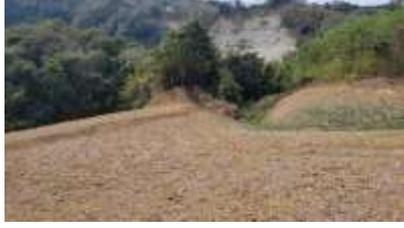
現地照片

回報資訊			
權責單位	中區水資源局鯉管中心	查報日期	2023/02/04
查證結果	違規	變異類型	其他
內容描述	因鄰地開挖整地，界址不明，經現場勘查有裸露情形。

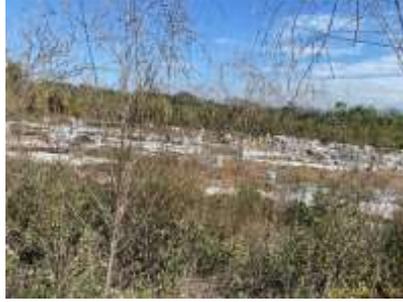
現地照片

回報資訊			
權責單位	第五河川局	查報日期	2023/02/04
查證結果	違規	變異類型	種植
內容描述	種植、放置雜物等。

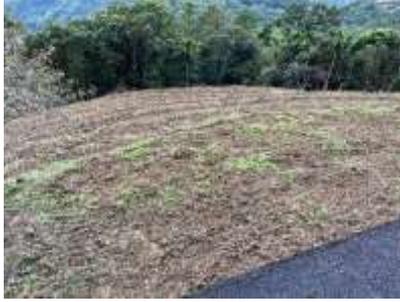
現地照片

回報資訊			
權責單位	臺北水源特定區管理局	查報日期	2023/02/03
查證結果	違規	變異類型	整地
內容描述	<p>本案前經本局 111 年 12 月 23 日水臺管字第 11102028330 號函查報在案。 112.1.17 農業局主辦會勘，因土地面積廣大，後續將請地政辦理鑑界釐清 確切地號，以利續處。</p>

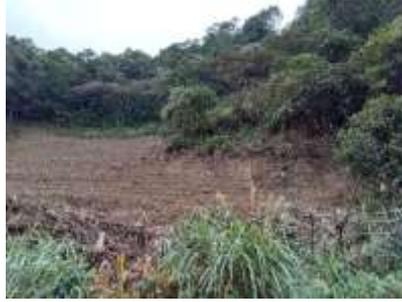
現地照片

回報資訊			
權責單位	臺北水源特定區管理局	查報日期	2023/02/03
查證結果	違規	變異類型	其他
內容描述	現況涉及茶園更新情事，擬發函請坪林區公所本權責卓處。

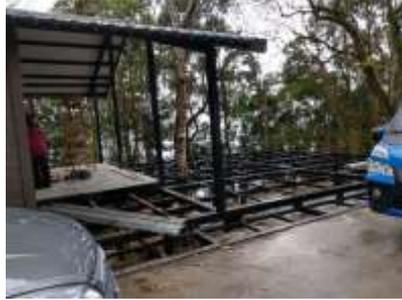
現地照片

回報資訊			
權責單位	臺北水源特定區管理局	查報日期	2023/02/02
查證結果	違規	變異類型	整地
內容描述	疑似未經申請整地，擬查報新北市政府。

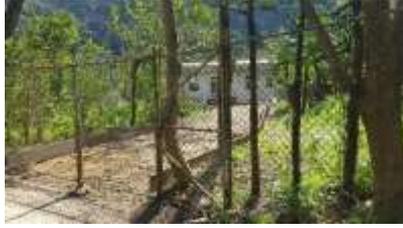
現地照片

回報資訊			
權責單位	臺北水源特定區管理局	查報日期	2023/03/10
查證結果	違規	變異類型	其他
內容描述	已由新北市新店區公所訂於 112 年 3 月 24 日上午 9 時 30 分於廣興路 60 巷 8 弄口集合辦理現場勘查(文號 1125301033 )

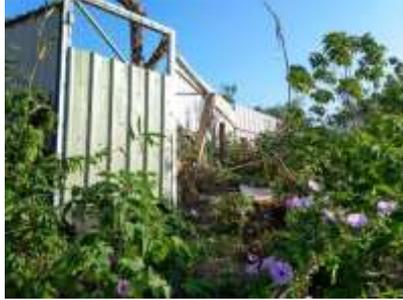
現地照片

回報資訊			
權責單位	南區水資源局	查報日期	2023/03/15
查證結果	違規	變異類型	整地
內容描述	鄰地地主承購時誤認本局蓄水範圍即為相隔地界設置私有圍籬，已發函責請行為人立即改善，恢復原狀返還土地並作好水土保持

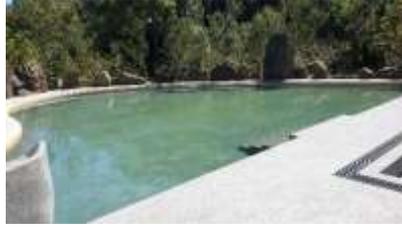
現地照片

回報資訊			
權責單位	臺北水源特定區管理局	查報日期	2023/03/17
查證結果	違規	變異類型	整地
內容描述	疑似設置游泳池

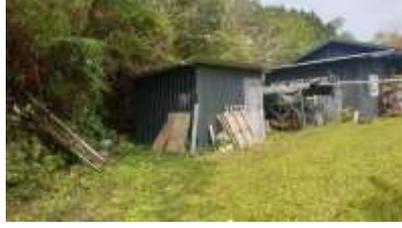
現地照片

回報資訊			
權責單位	臺北水源特定區管理局	查報日期	2023/03/25
查證結果	違規	變異類型	違建
內容描述	疑似新增鐵皮屋違建。已移建管課卓處。

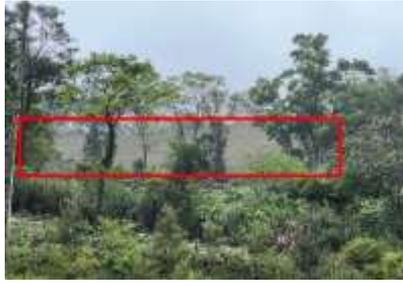
現地照片

回報資訊			
權責單位	臺北水源特定區管理局	查報日期	2023/03/28
查證結果	違規	變異類型	其他
內容描述	經查現況涉及茶園更新情事，擬發函請坪林區公所本權責卓處。

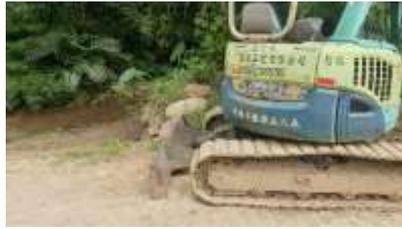
現地照片

回報資訊			
權責單位	臺北水源特定區管理局	查報日期	2023/04/14
查證結果	違規	變異類型	整地
內容描述	疑似開挖整地

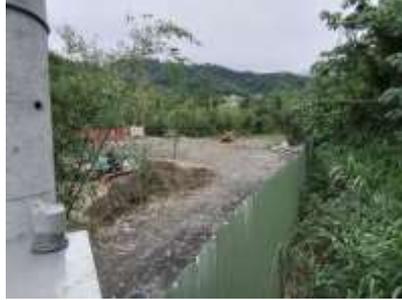
現地照片

回報資訊			
權責單位	臺北水源特定區管理局	查報日期	2023/04/26
查證結果	違規	變異類型	整地
內容描述	疑似施工整地，現場未查到相關告示牌。將另案辦理會勘。

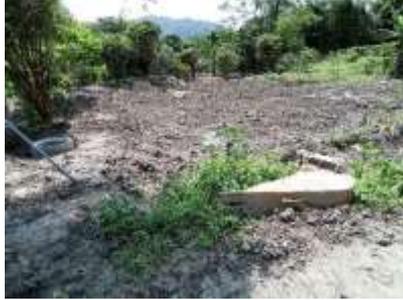
現地照片

回報資訊			
權責單位	臺北水源特定區管理局	查報日期	2023/05/10
查證結果	違規	變異類型	整地
內容描述	開疑似挖整地。將另辦現勘處理。

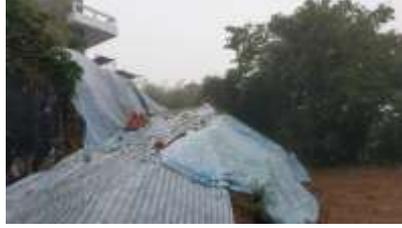
現地照片

回報資訊			
權責單位	臺北水源特定區管理局	查報日期	2023/05/19
查證結果	違規	變異類型	整地
內容描述	疑似整地

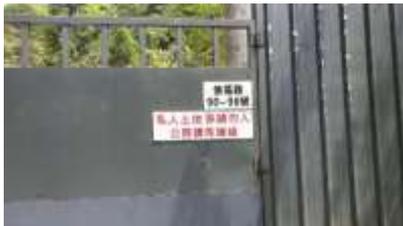
現地照片

回報資訊			
權責單位	臺北水源特定區管理局	查報日期	2023/05/16
查證結果	違規	變異類型	其他
內容描述	私有土地，未能進入，另辦會勘

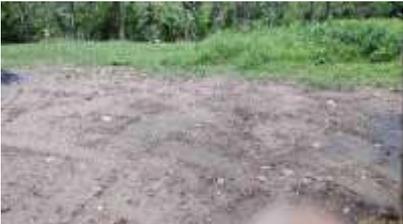
回報資訊			
權責單位	第二河川局	查報日期	2023/05/25
查證結果	違規	變異類型	違建
內容描述	1. 經查北埔段 174-4 私有地, 現況為地面雜草清除, 無明顯違反水利法之情形。

2. 經查疑似為北埔段 196-17 本局土地上搭設鐵皮涼亭及放置車廂。
現地照片

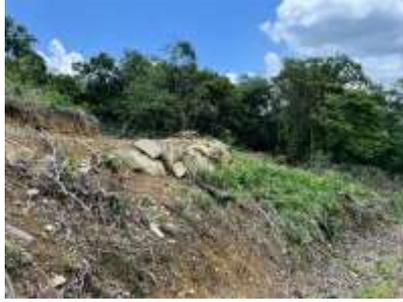
現地照片

回報資訊			
權責單位	臺北水源特定區管理局	查報日期	2023/06/05
查證結果	違規	變異類型	整地
內容描述	經現場勘查有疑似未經核准擅自開挖整地情事，擬函請新北市政府(主管機關)本權責卓處。

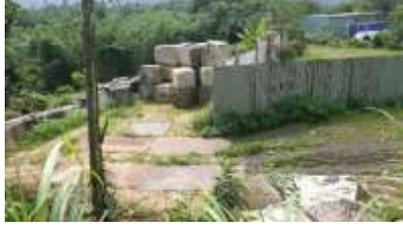
現地照片

回報資訊			
權責單位	臺北水源特定區管理局	查報日期	2023/05/24
查證結果	違規	變異類型	其他
內容描述	疑似雜物堆置

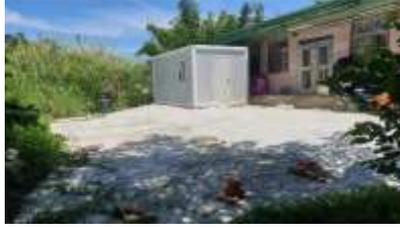
現地照片

回報資訊			
權責單位	臺北水源特定區管理局	查報日期	2023/05/30
查證結果	違規	變異類型	其他
內容描述	混凝土鋪面

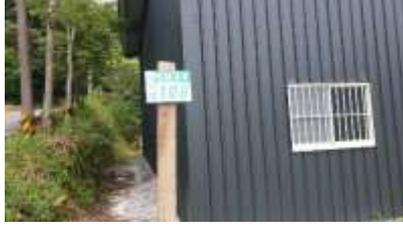
現地照片

回報資訊			
權責單位	臺北水源特定區管理局	查報日期	2023/05/24
查證結果	違規	變異類型	違建
內容描述	疑似新設設施

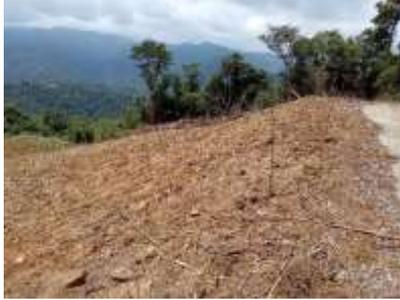
現地照片

回報資訊			
權責單位	臺北水源特定區管理局	查報日期	2023/06/09
查證結果	違規	變異類型	其他
內容描述	現況涉及茶園更新情事，擬發函請坪林區公所本權責卓處。

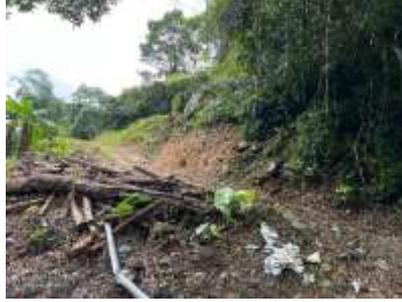
現地照片

回報資訊			
權責單位	臺北水源特定區管理局	查報日期	2023/06/01
查證結果	違規	變異類型	整地
內容描述	經查現況有疑似未經核准擅自開挖整地，擬發函請新北市政府本權責卓處。

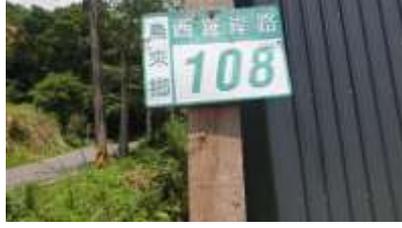
現地照片

回報資訊			
權責單位	臺北水源特定區管理局	查報日期	2023/06/06
查證結果	違規	變異類型	其他
內容描述	疑似違章

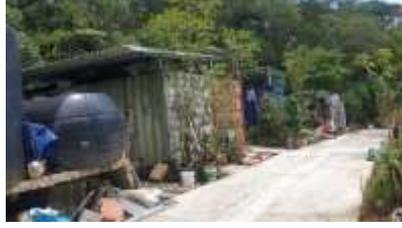
現地照片

回報資訊			
權責單位	臺北水源特定區管理局	查報日期	2023/06/30
查證結果	違規	變異類型	其他
內容描述	鐵棚

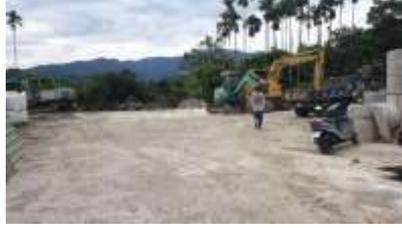
現地照片

回報資訊			
權責單位	臺北水源特定區管理局	查報日期	2023/06/29
查證結果	違規	變異類型	其他
內容描述	混凝土鋪面

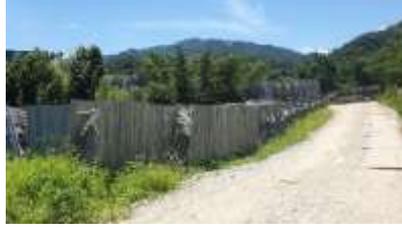
現地照片

回報資訊			
權責單位	臺北水源特定區管理局	查報日期	2023/07/06
查證結果	違規	變異類型	其他
內容描述	堆置鷹架

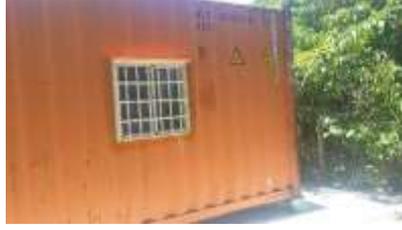
現地照片

回報資訊			
權責單位	臺北水源特定區管理局	查報日期	2023/07/06
查證結果	違規	變異類型	違建
內容描述	現場設置貨櫃屋

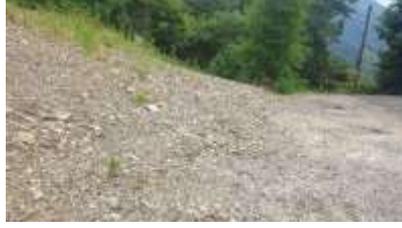
現地照片

回報資訊			
權責單位	臺北水源特定區管理局	查報日期	2023/07/10
查證結果	違規	變異類型	傾倒廢棄物、土
內容描述	疑似以營建廢棄物填土

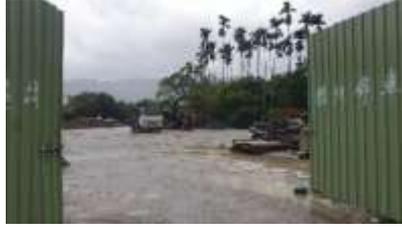
現地照片

回報資訊			
權責單位	臺北水源特定區管理分署	查報日期	2023/07/27
查證結果	違規	變異類型	其他
內容描述	混凝土鋪面

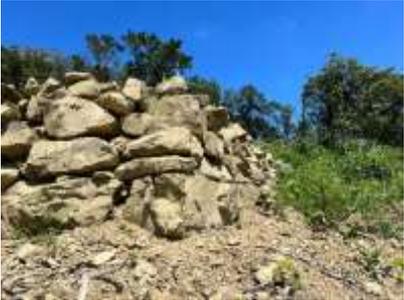
第 11208 期中央管河川水庫變異（編號 2111208001）查證回報成果

內容描述	經本局現場勘查，現況有疑似未經申請擅自開挖整地及施作擋土措施，將函請新北市政府本於權責卓處。
現地照片

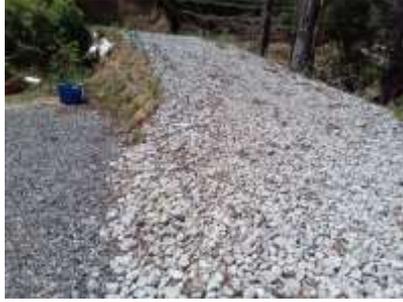
第 11208 期中央管河川水庫變異 (編號 2111208007) 查證回報成果

回報資訊			
權責單位	臺北水源特定區管理分署	查報日期	2023/08/29
查證結果	違規	變異類型	整地
內容描述	經現場勘查有疑似未經核准擅自開挖整地及鋪設碎石，是否涉及土地使用違規情事，擬函請新北市政府(主管機關)本權責卓處。

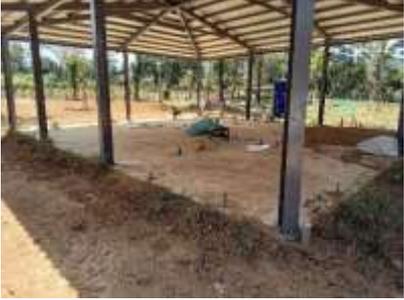
第 11209 期中央管河川水庫變異（編號 2111209001）查證回報成果

回報資訊			
權責單位	臺北水源特定區管理分署	查報日期	2023/09/26
查證結果	違規	變異類型	違建
內容描述	本案前經本分署 111 年 10 月 28 日水臺管字第 11102023000 號函查報在案，本分署今日巡查現場勘查，現況續有疑似未經申請擅自興建鐵皮構造物及設

<p>置鐵皮貨櫃等新增違規行為，涉及土地違規使用部分，將函請新北市政府本權責卓處。有關違章部分，將併同查報新北市政府之函文，將相關電子資料敬會建管科本於權責卓處。</p>
現地照片

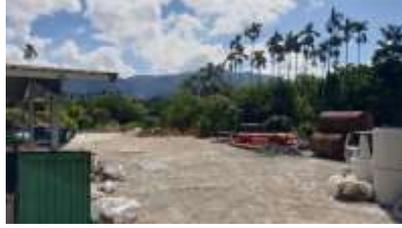
第 112093 期中央管河川水庫變異（編號 211112093003）查證回報成果

回報資訊			
權責單位	臺北水源特定區管理分署	查報日期	2023/09/28
查證結果	違規	變異類型	其他
內容描述	整地

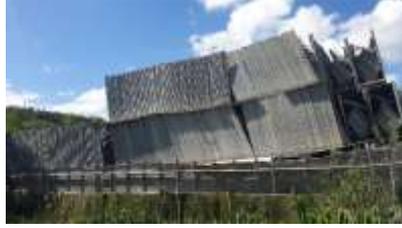
第 112093 期中央管河川水庫變異（編號 211112093005）查證回報成果

回報資訊			
權責單位	臺北水源特定區管理分署	查報日期	2023/09/28
查證結果	違規	變異類型	其他
內容描述	堆置鷹架

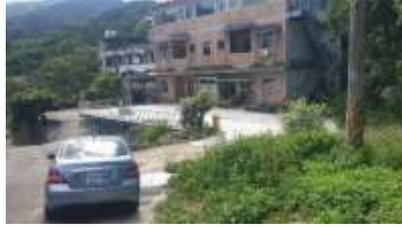
現地照片

回報資訊			
權責單位	臺北水源特定區管理分署	查報日期	2023/09/28
查證結果	違規	變異類型	其他
內容描述	鋼構平台

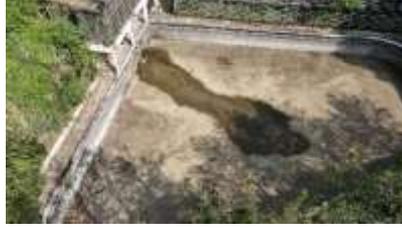
現地照片

回報資訊			
權責單位	臺北水源特定區管理分署	查報日期	2023/10/19
查證結果	違規	變異類型	其他
內容描述	疑似蓄水設施

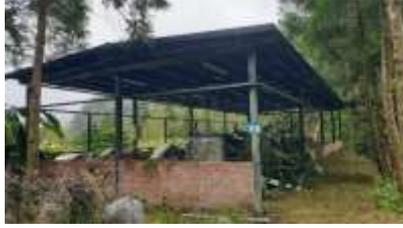
現地照片

回報資訊			
權責單位	臺北水源特定區管理分署	查報日期	2023/10/31
查證結果	違規	變異類型	違建
內容描述	疑似違建

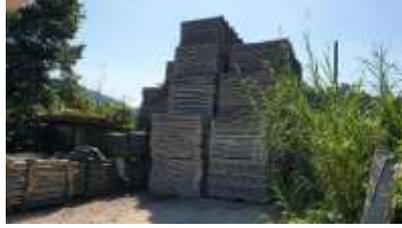
現地照片

回報資訊			
權責單位	臺北水源特定區管理分署	查報日期	2023/11/06
查證結果	違規	變異類型	其他
內容描述	堆置鷹架

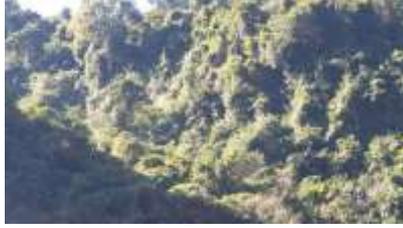
現地照片

回報資訊			
權責單位	臺北水源特定區管理分署	查報日期	2023/11/23
查證結果	違規	變異類型	其他
內容描述	位置人員無法到達，函轉權管機關農業部林業及自然保育署本權責卓處。

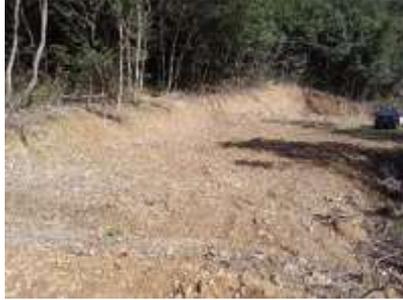
現地照片

回報資訊			
權責單位	臺北水源特定區管理分署	查報日期	2023/11/29
查證結果	違規	變異類型	整地
內容描述	本日現勘九芎林段尖山湖小段 8-1 地號土地，現況有疑似未經申請擅自開挖整地，將函請新北市政府本於權責卓處。

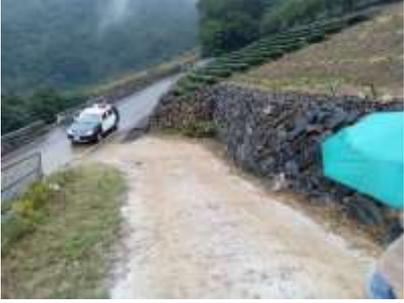
回報資訊			
權責單位	臺北水源特定區管理分署	查報日期	2023/12/21
查證結果	違規	變異類型	違建

內容描述	現況有疑似未經申請擅自於地坪鋪設碎石、設置貨櫃屋等情事，有關貨櫃屋是否涉及建管部分，擬敬會建管科本權責卓處；其他涉嫌土地使用違規部分，將函請新北市政府本權責卓處。
現地照片

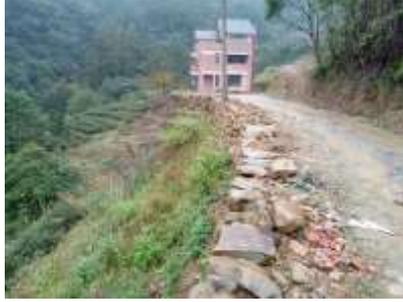
現地照片

回報資訊			
權責單位	臺北水源特定區管理分署	查報日期	2023/12/21
查證結果	違規	變異類型	整地
內容描述	現況有疑似未經核准擅自開挖整地、施作擋土設施等情事，將函請新北市政府本權責卓處。

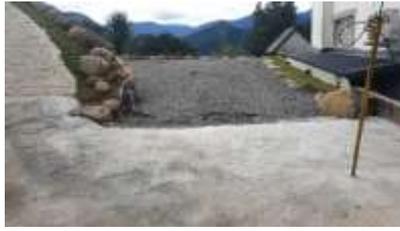
現地照片

回報資訊			
權責單位	臺北水源特定區管理分署	查報日期	2023/12/18
查證結果	違規	變異類型	整地
內容描述	碎石鋪面及混凝土鋪面

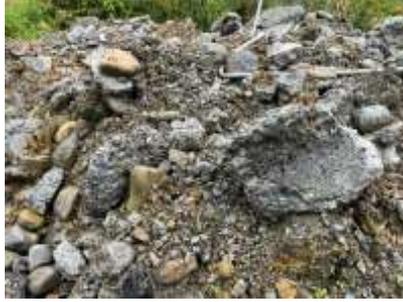
現地照片

回報資訊			
權責單位	臺北水源特定區管理分署	查報日期	2023/12/21
查證結果	違規	變異類型	傾倒廢棄物、土
內容描述	現況有堆積營建廢棄物(含混凝土碎塊等)情事，將函請新北市政府本於權責卓處。

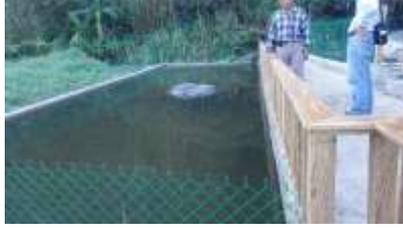
現地照片

回報資訊			
權責單位	臺北水源特定區管理分署	查報日期	2023/12/15
查證結果	違規	變異類型	其他
內容描述	混凝土鋪面及蓄水設施

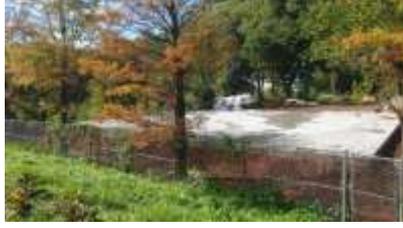
現地照片

回報資訊			
權責單位	臺北水源特定區管理分署	查報日期	2023/12/18
查證結果	違規	變異類型	整地
內容描述	混凝土鋪面
