附錄 5

變異點查報成果—山坡地

山坡地變異點查證結果非違規與違規類型統計

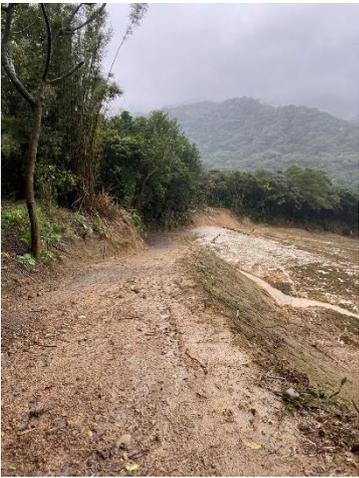
第 11301 期山坡地變異（編號 AF3111301160）查證回報成果

回報資訊			
權責單位	新北市政府	查報日期	2024/02/05
查證結果	違規	變異類型	違規農業使用
內容描述	變更地型、地貌		
現地照片

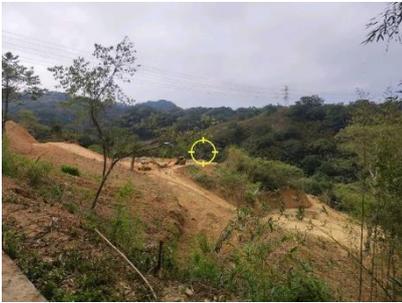
第 11301 期山坡地變異（編號 AK0611301014）查證回報成果

回報資訊			
權責單位	苗栗縣政府	查報日期	2024/02/02
查證結果	違規	變異類型	超限利用
內容描述	現況疑似部分未經申請開挖整地。		
現地照片

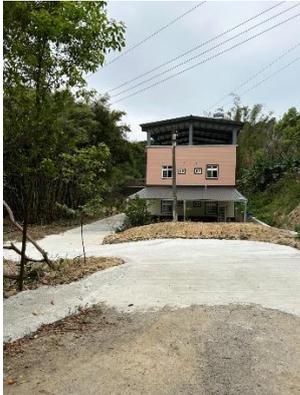
第 11301 期山坡地變異 (編號 AK0511301201) 查證回報成果

回報資訊			
權責單位	苗栗縣政府	查報日期	2024/02/26
查證結果	違規	變異類型	修建道路或溝渠(含鐵、公路)
內容描述	鋪設混凝土路面		
現地照片

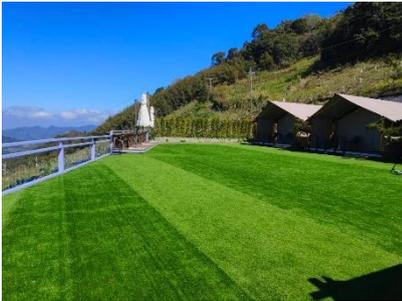
第 11301 期山坡地變異（編號 AK1811301247）查證回報成果

回報資訊			
權責單位	苗栗縣政府	查報日期	2024/02/21
查證結果	違規	變異類型	設置公園、遊憩用地、運動場地或軍事訓練場
內容描述	露營區帳篷、人工草皮		
現地照片

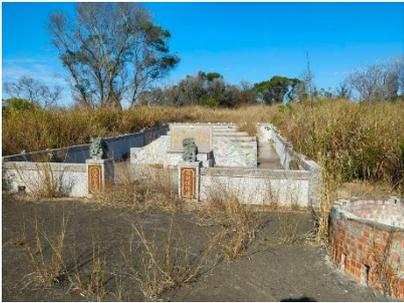
第 11301 期山坡地變異（編號 AL0411301001）查證回報成果

回報資訊			
權責單位	臺中市政府	查報日期	2024/02/02
查證結果	違規	變異類型	設置墳墓
內容描述	疑似設置墳墓		
現地照片

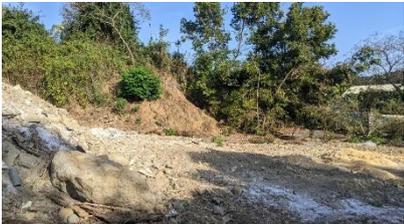
第 11301 期山坡地變異（編號 AN1411301012）查證回報成果

回報資訊			
權責單位	彰化縣政府	查報日期	2024/02/02
查證結果	違規	變異類型	處理廢棄物
內容描述	現場堆置土石及廢棄物		
現地照片

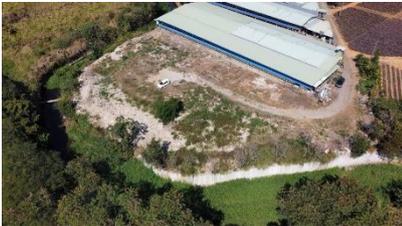
第 11301 期山坡地變異（編號 AQ0411301009）查證回報成果

回報資訊			
權責單位	嘉義縣政府	查報日期	2024/01/31
查證結果	違規	變異類型	其他開挖整地
內容描述	開挖整地，本所未接獲相關申請資料。		
現地照片

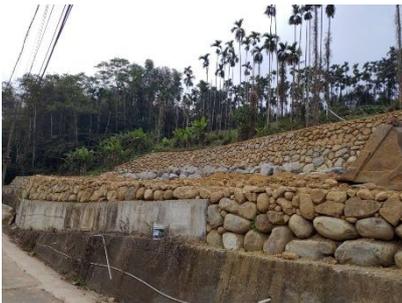
第 11301 期山坡地變異（編號 AM0711301123）查證回報成果

回報資訊			
權責單位	南投縣政府	查報日期	2024/02/06
查證結果	違規	變異類型	未依核定計畫施工
內容描述	本鄉新初鄉段 1234 地號，前經縣府 112 年 6 月 16 日府農管字第 1120123130 號函核准簡易水保在案，核准內容為一般農地整坡作業，惟現況除整坡作業外，另施設砌石擋土牆，牆高約 1-2.5 公尺，疑似未依核定計畫內容施作。		
現地照片

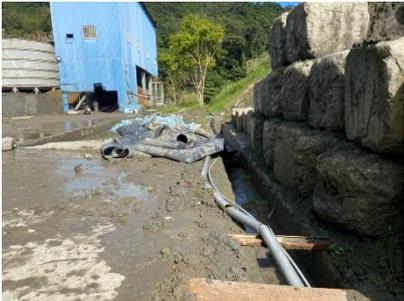
第 11301 期山坡地變異（編號 AA1311301005）查證回報成果

回報資訊			
權責單位	臺北市政府	查報日期	2024/01/31
查證結果	違規	變異類型	未依規定期限改正
內容描述	案址土資場水土保持設施部分遭土方覆蓋喪失功能，本府工務局大地工程業於 113 年 1 月 9 日(編號 11111001)處罰鍰並限期改正，目前改正中。		
現地照片

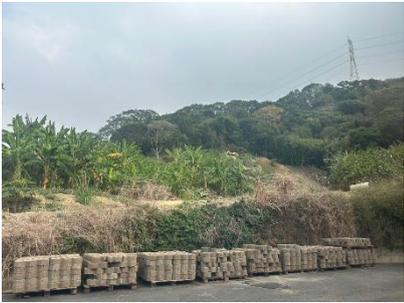
第 11301 期山坡地變異（編號 AR0311301028）查證回報成果

回報資訊			
權責單位	臺南市政府	查報日期	2024/02/05
查證結果	違規	變異類型	整坡作業
內容描述	疑似未依規定擅自進行整坡作業		
現地照片

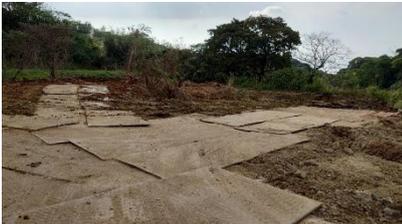
第 11302 期山坡地變異（編號 AF3011302004）查證回報成果

回報資訊			
權責單位	新北市政府	查報日期	2024/02/21
查證結果	違規	變異類型	違規農業使用
內容描述	現況疑似開挖整地（違規地號：田心段 1106、1111）		
現地照片

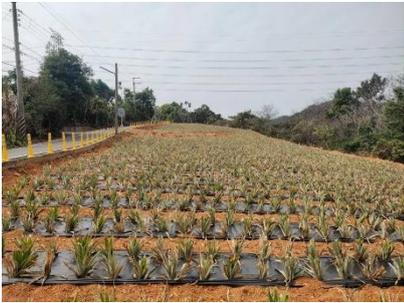
第 11302 期山坡地變異（編號 AM0111302064）查證回報成果

回報資訊			
權責單位	南投縣政府	查報日期	2024/02/26
查證結果	違規	變異類型	超限利用
內容描述	種植鳳梨		
現地照片

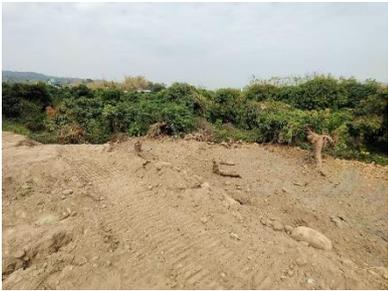
第 11302 期山坡地變異（編號 AM0111302065）查證回報成果

回報資訊			
權責單位	南投縣政府	查報日期	2024/02/26
查證結果	違規	變異類型	開發建築用地
內容描述	興建住宅、474 疑似開挖整地		
現地照片

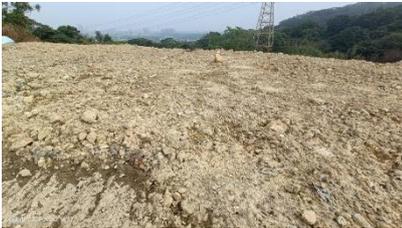
第 11302 期山坡地變異（編號 AH0911302042）查證回報成果

回報資訊			
權責單位	桃園市政府	查報日期	2024/02/21
查證結果	違規	變異類型	堆積土石
內容描述	堆積土石		
現地照片

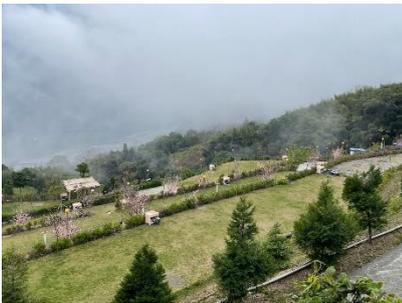
第 11302 期山坡地變異（編號 AK1811302065）查證回報成果

回報資訊			
權責單位	苗栗縣政府	查報日期	2024/02/27
查證結果	違規	變異類型	設置公園、遊憩用地、運動場地或軍事訓練場
內容描述	應為露營區		
現地照片

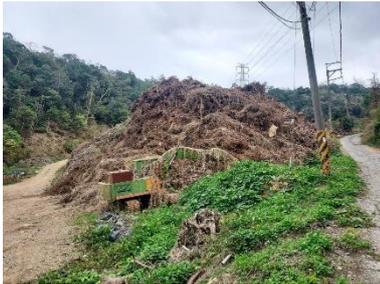
第 11302 期山坡地變異（編號 AL1111302084）查證回報成果

回報資訊			
權責單位	臺中市政府	查報日期	2024/02/26
查證結果	違規	變異類型	處理廢棄物
內容描述	現場堆置廢棄物疑似違反相關法令規定		
現地照片

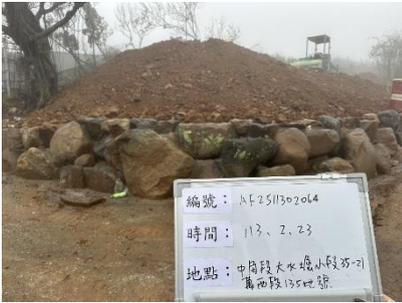
第 11302 期山坡地變異（編號 AF2511302064）查證回報成果

回報資訊			
權責單位	新北市政府	查報日期	2024/02/23
查證結果	違規	變異類型	其他開挖整地
內容描述	現況設置階梯、開挖整地等情形		
現地照片

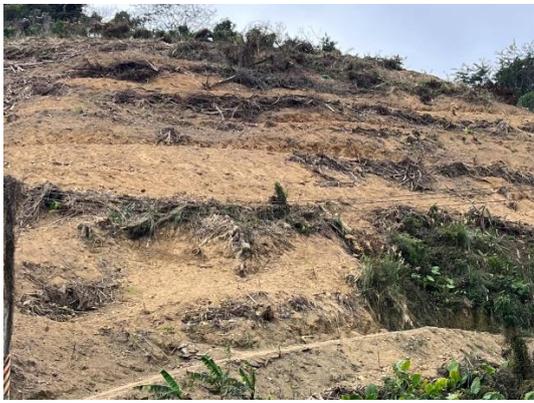
回報資訊			
權責單位	苗栗縣政府	查報日期	2024/02/22
查證結果	違規	變異類型	整坡作業
內容描述	疑似未經申請整坡。		
現地照片

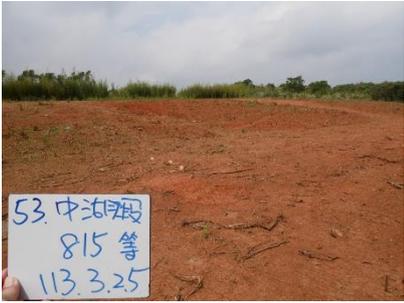
回報資訊			
權責單位	新北市政府	查報日期	2024/03/25
查證結果	違規	變異類型	違規農業使用
內容描述	違反水土保持案件(113 年 3 月 21 日新北府農山字第 1130486397 號)		
現地照片

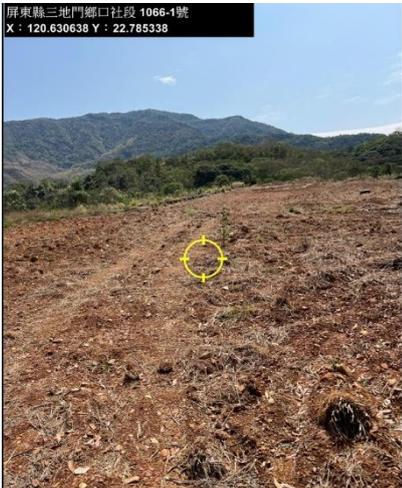
<p>屏東縣三地門鄉口社段 1066-1號 X : 120.630638 Y : 22.785338</p>

回報資訊			
權責單位	屏東縣政府	查報日期	2024/03/28
查證結果	違規	變異類型	超限利用
內容描述	林地農用		
現地照片

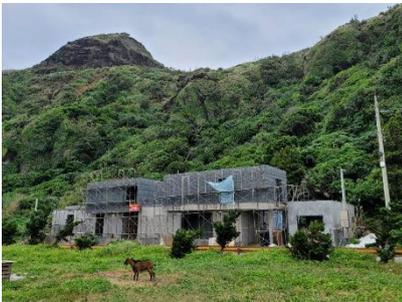
回報資訊			
權責單位	臺東縣政府	查報日期	2024/03/22
查證結果	違規	變異類型	開發建築用地
內容描述	公館東段 1283 地號,現地違規建築房屋 1 棟。		
現地照片

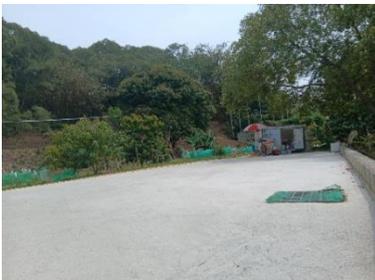
回報資訊			
權責單位	苗栗縣政府	查報日期	2024/03/29
查證結果	違規	變異類型	修建道路或溝渠(含鐵、公路)
內容描述	疑似修建水泥路		
現地照片

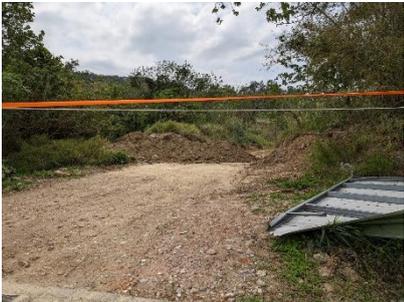
回報資訊			
權責單位	苗栗縣政府	查報日期	2024/03/20
查證結果	違規	變異類型	堆積土石
內容描述	堆積土石		
現地照片

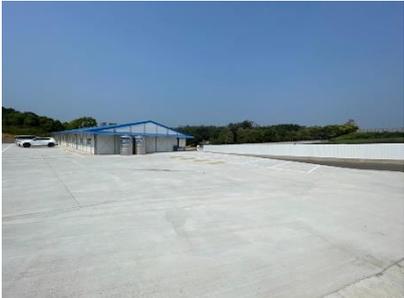
回報資訊			
權責單位	新竹市政府	查報日期	2024/04/03
查證結果	違規	變異類型	設置公園、遊憩用地、運動場地或軍事訓練場
內容描述	水泥停車場，有鐵皮屋。		
現地照片

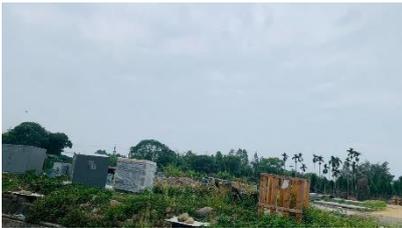
回報資訊			
權責單位	南投縣政府	查報日期	2024/04/10
查證結果	違規	變異類型	處理廢棄物
內容描述	堆置與農業無關之物品。		
現地照片

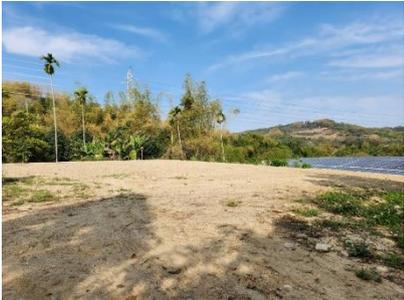
回報資訊			
權責單位	南投縣政府	查報日期	2024/04/09
查證結果	違規	變異類型	其他開挖整地
內容描述	現況整平地。		
現地照片

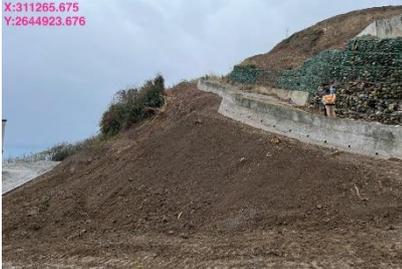
回報資訊			
權責單位	花蓮縣政府	查報日期	2024/03/21
查證結果	違規	變異類型	未依核定計畫施工
內容描述	未依原核定計畫超挖整地		
現地照片

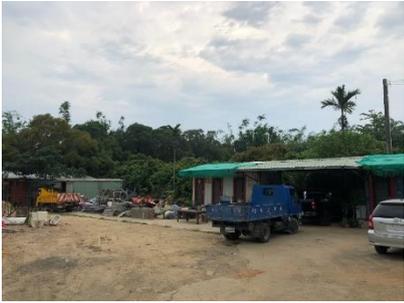
回報資訊			
權責單位	臺中市政府	查報日期	2024/04/22
查證結果	違規	變異類型	違規農業使用
內容描述	堆置建材、建物		
現地照片

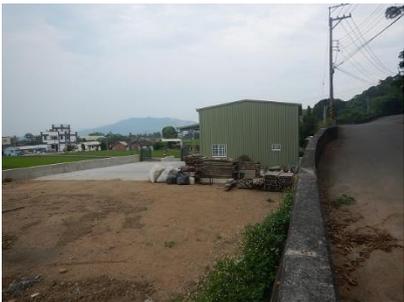
回報資訊			
權責單位	臺中市政府	查報日期	2024/04/22
查證結果	違規	變異類型	開發建築用地
內容描述	鋪設水泥、搭建鐵皮建物		
現地照片

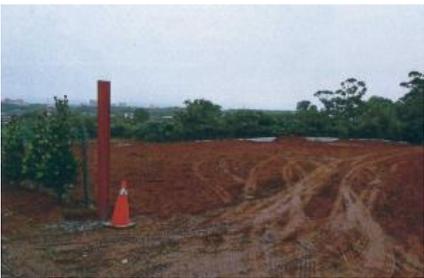
回報資訊			
權責單位	新北市政府	查報日期	2024/04/22
查證結果	違規	變異類型	修建道路或溝渠(含鐵、公路)
內容描述	開闢道路、鋪設碎石		
現地照片

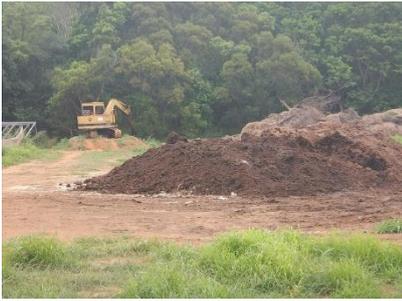
回報資訊			
權責單位	臺中市政府	查報日期	2024/04/22
查證結果	違規	變異類型	堆積土石
內容描述	堆置肥料土方		
現地照片

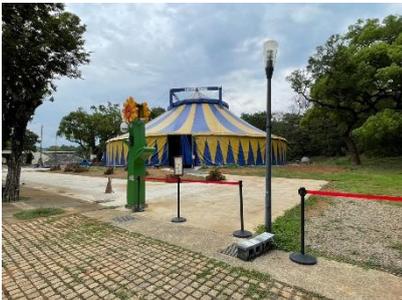
回報資訊			
權責單位	臺中市政府	查報日期	2024/04/23
查證結果	違規	變異類型	設置公園、遊憩用地、運動場地或軍事訓練場
內容描述	馬戲團帳篷，部分地面鋪設水泥。		
現地照片

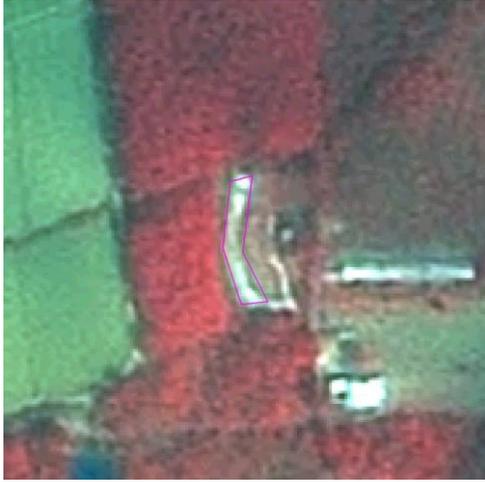
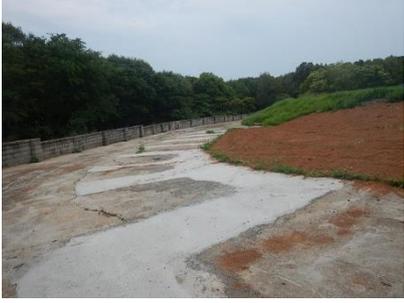
第 11304 期山坡地變異（編號 AB2111304023）查證回報成果

回報資訊			
權責單位	臺中市政府	查報日期	2024/04/22
查證結果	違規	變異類型	設置墳墓
內容描述	家族墳西側鋪水泥道路		
現地照片

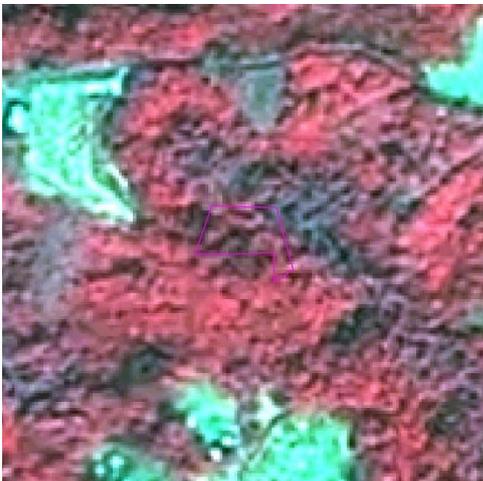
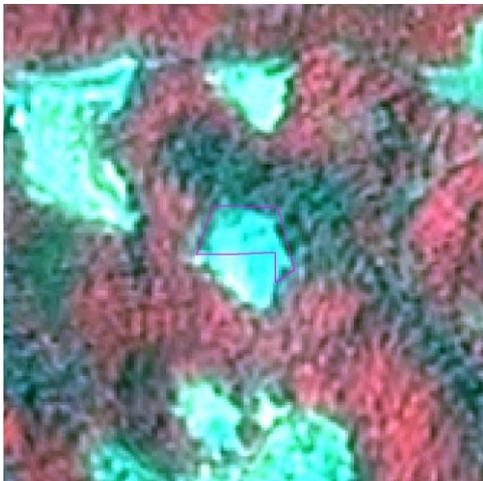
第 11304 期山坡地變異（編號 AE1511304007）查證回報成果

回報資訊			
權責單位	高雄市政府	查報日期	2024/04/26
查證結果	違規	變異類型	處理廢棄物
內容描述	大樹區公所:疑似山坡地整地。水利局:已於 113 年 4 月 25 日勘查涉廢清法將由環保局移保七偵辦。		
現地照片

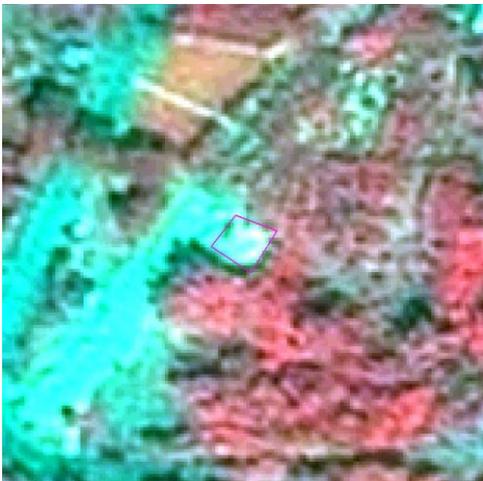
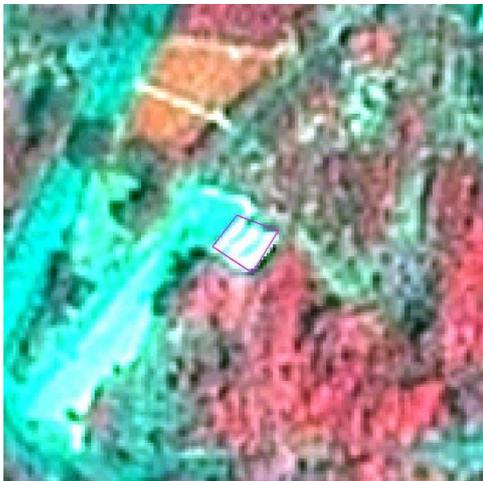
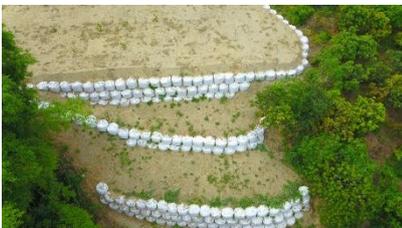
第 11304 期山坡地變異（編號 AD1911304004）查證回報成果

回報資訊			
權責單位	臺南市政府	查報日期	2024/04/18
查證結果	違規	變異類型	其他開挖整地
內容描述	經現場勘查通報變異點位置，現場有明顯開挖整地改變地形地貌等情事，並且堆疊數層太空包，已涉及水土保持法第 12 條規定之開挖整地行為，故違反水土保持法相關規定。		
現地照片

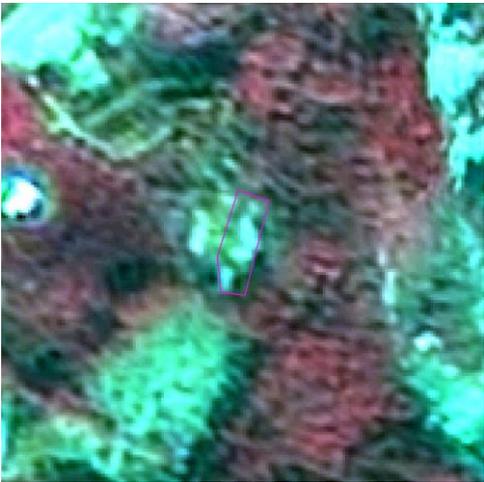
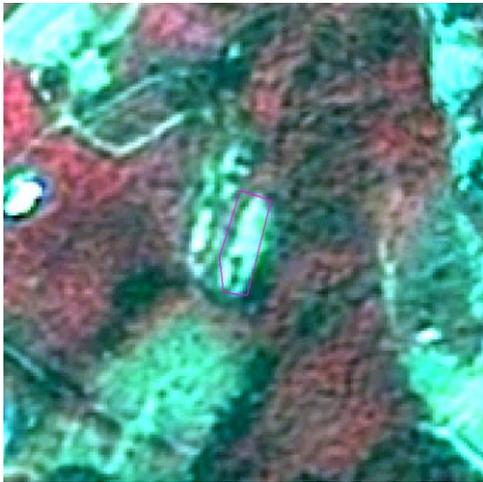
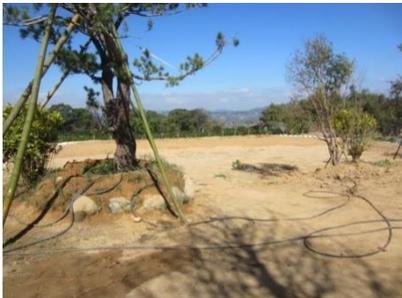
第 11304 期山坡地變異（編號 AB1011304091）查證回報成果

回報資訊			
權責單位	臺中市政府	查報日期	2024/04/17
查證結果	違規	變異類型	未依核定計畫施工
內容描述	水利局 113 年 2 月 27 日中市水保管字第 1130015654 號開罰		
現地照片

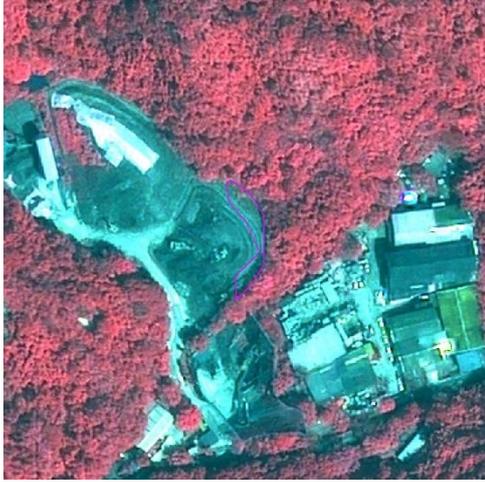
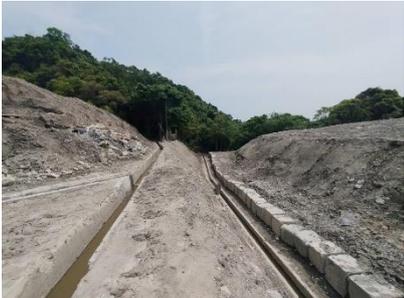
第 11304 期山坡地變異（編號 AA1311304007）查證回報成果

回報資訊			
權責單位	臺北市政府	查報日期	2024/04/17
查證結果	違規	變異類型	未依規定期限改正
內容描述	案址土資場水土保持設施部分遭土方覆蓋喪失功能，本府工務局大地工程業於 113 年 3 月 18 日(編號 EA11111001)處罰鍰並限期改正，目前改正中。		
現地照片

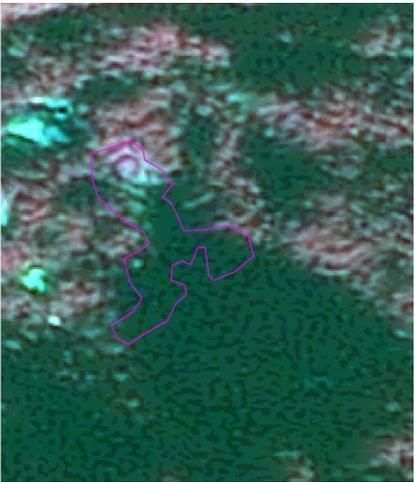
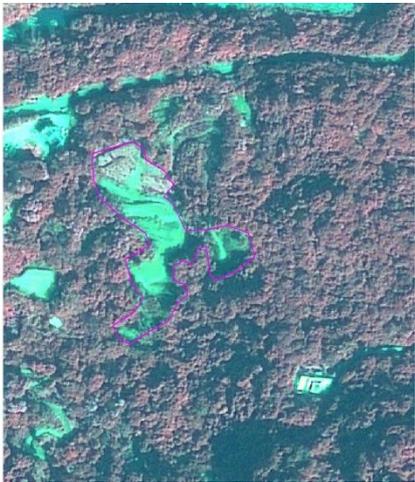
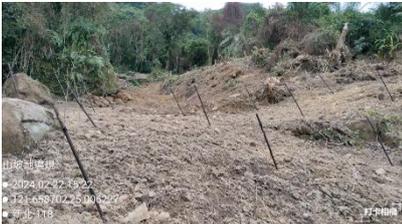
第 11304 期山坡地變異（編號 AF0811304171）查證回報成果

回報資訊			
權責單位	新北市政府	查報日期	2024/04/23
查證結果	違規	變異類型	整坡作業
內容描述	開挖整地、新設砌石駁坎、擅闢通路等情事		
現地照片

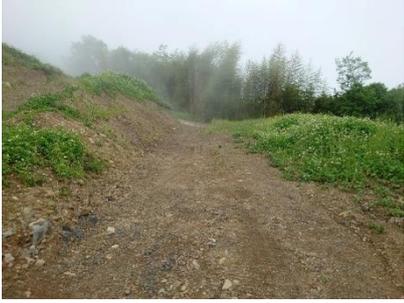
第 11305 期山坡地變異（編號 AH1311305003）查證回報成果

回報資訊			
權責單位	桃園市政府	查報日期	2024/05/10
查證結果	違規	變異類型	違規農業使用
內容描述	違規農業使用		
現地照片

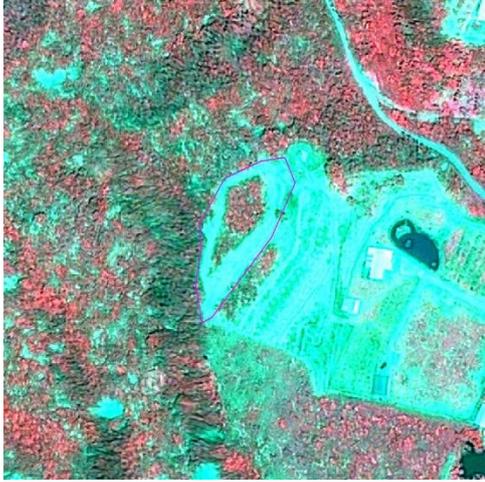
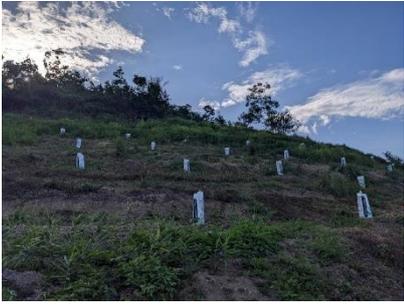
第 11305 期山坡地變異（編號 AV0711305907）查證回報成果

回報資訊			
權責單位	臺東縣政府	查報日期	2024/07/01
查證結果	違規	變異類型	超限利用
內容描述	違規開發種植農作物		
現地照片

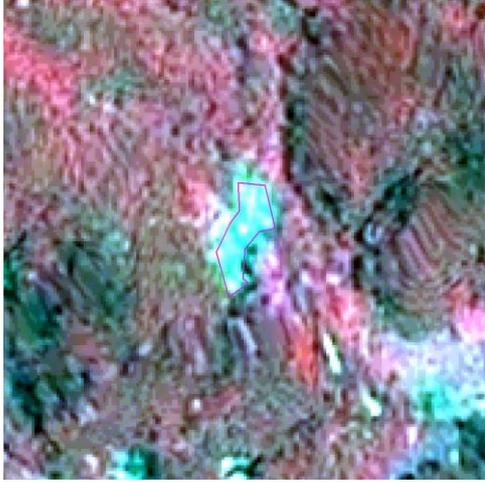
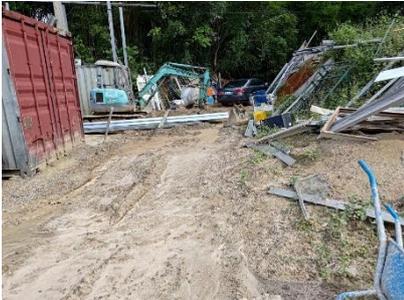
第 11305 期山坡地變異（編號 AJ0811305049）查證回報成果

回報資訊			
權責單位	新竹縣政府	查報日期	2024/06/27
查證結果	違規	變異類型	開發建築用地
內容描述	現場有搭建新建物及開挖整地情形。		
現地照片

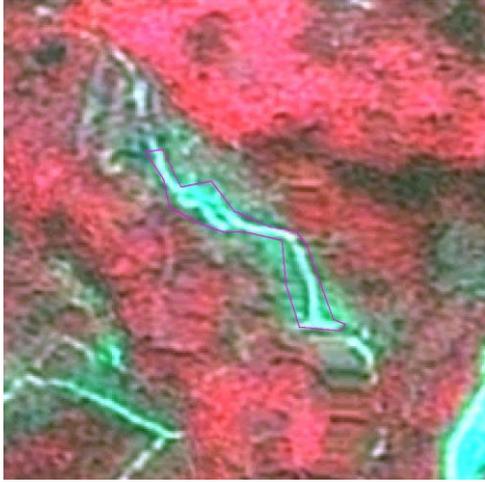
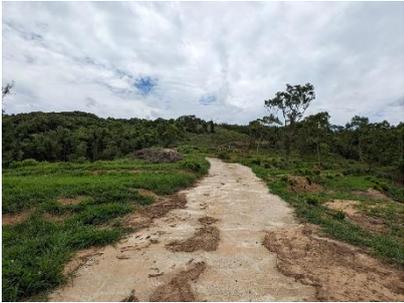
第 11305 期山坡地變異 (編號 AK1211305189) 查證回報成果

回報資訊			
權責單位	苗栗縣政府	查報日期	2024/05/30
查證結果	違規	變異類型	修建道路或溝渠(含鐵、公路)
內容描述	修建道路		
現地照片

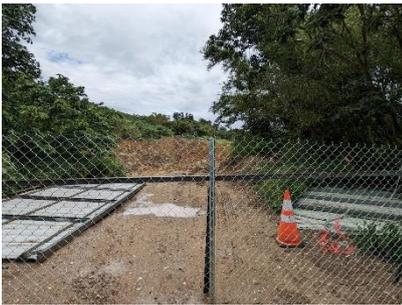
第 11305 期山坡地變異（編號 AK1211305007）查證回報成果

回報資訊			
權責單位	苗栗縣政府	查報日期	2024/05/24
查證結果	違規	變異類型	堆積土石
內容描述	堆積土石		
現地照片

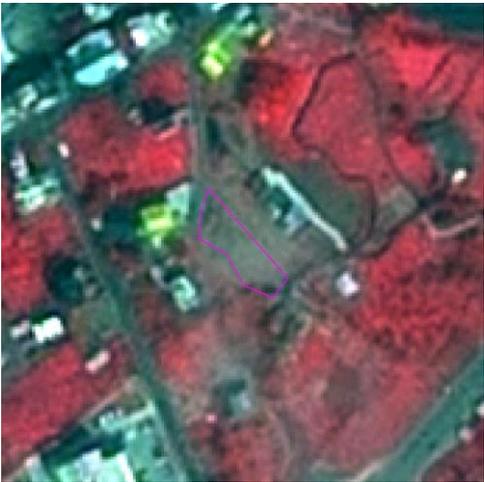
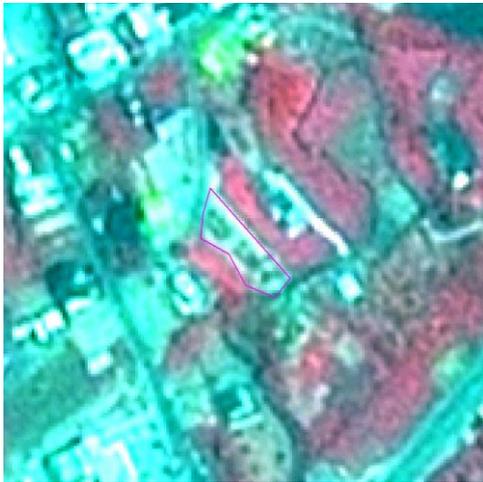
第 11305 期山坡地變異（編號 AK1311305258）查證回報成果

回報資訊			
權責單位	苗栗縣政府	查報日期	2024/07/12
查證結果	違規	變異類型	設置公園、遊憩用地、運動場地或軍事訓練場
內容描述	架設花台,鋪設地磚		
現地照片

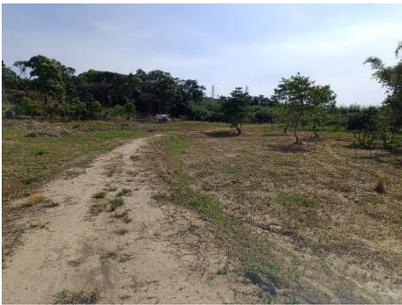
11305 期山坡地變異（編號 AK1311305078）查證回報成果

回報資訊			
權責單位	苗栗縣政府	查報日期	2024/07/12
查證結果	違規	變異類型	其他開挖整地
內容描述	疑似伐木		
現地照片

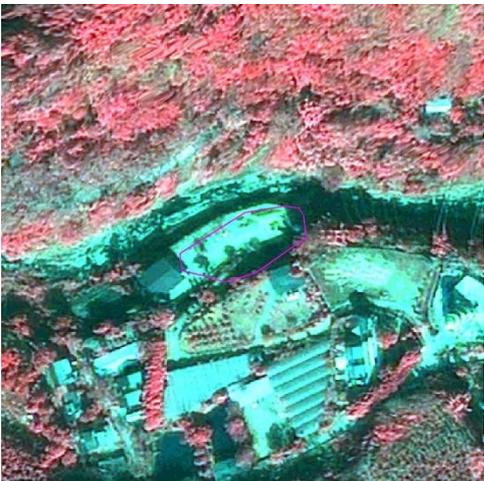
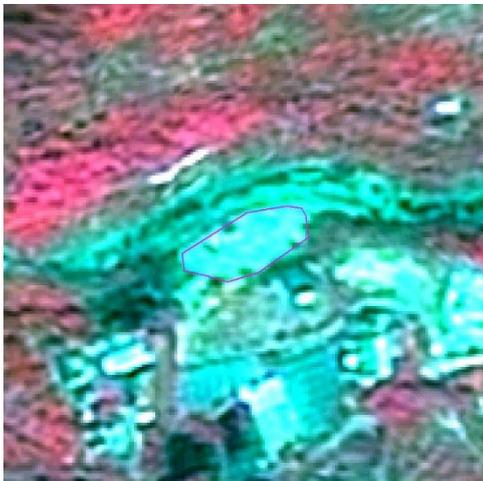
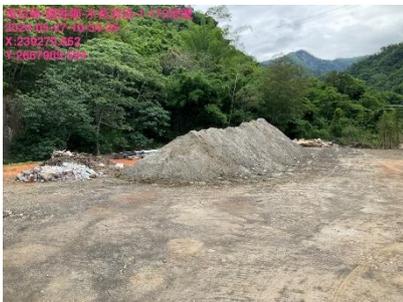
第 11305 期山坡地變異（編號 AM1011305179）查證回報成果

回報資訊			
權責單位	南投縣政府	查報日期	2024/05/27
查證結果	違規	變異類型	未依核定計畫施工
內容描述	現場疑似興建資材室，並堆放施工之土砂、石塊建材等，此地號曾申請農業資材室、水泥農路簡易水保，目前為兩層建物，疑似與核定內容不符並超出施工期限。		
現地照片

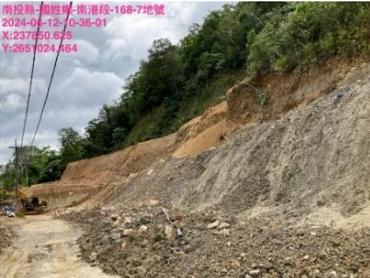
第 11305 期山坡地變異（編號 AM1011305176）查證回報成果

回報資訊			
權責單位	南投縣政府	查報日期	2024/06/12
查證結果	違規	變異類型	整坡作業
內容描述	現場有 1 台挖土機，疑似未經核准開挖邊坡，並將土石堆下方坡道。		
現地照片

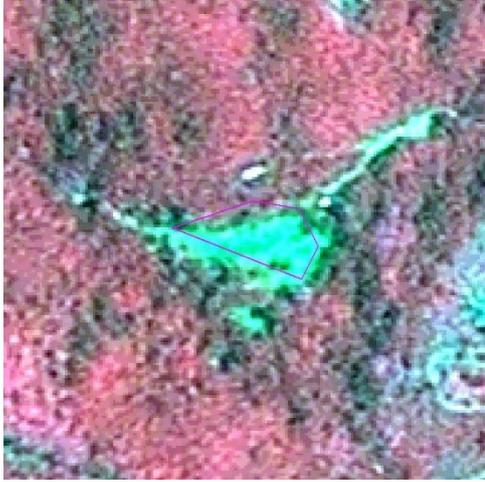
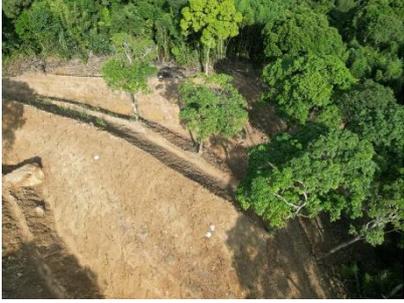
第 11306 期山坡地變異（編號 AH1311306076）查證回報成果

回報資訊			
權責單位	桃園市政府	查報日期	2024/06/28
查證結果	違規	變異類型	違規農業使用
內容描述	違規農業使用		
現地照片

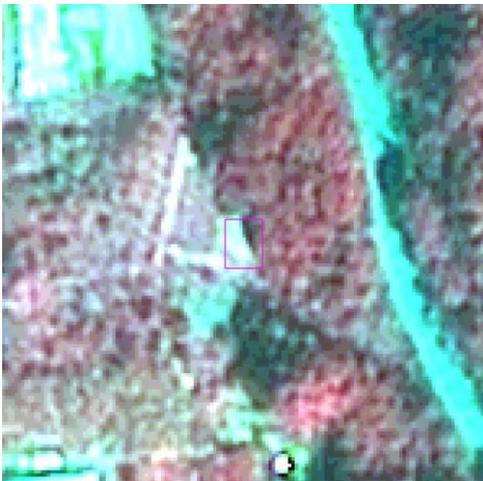
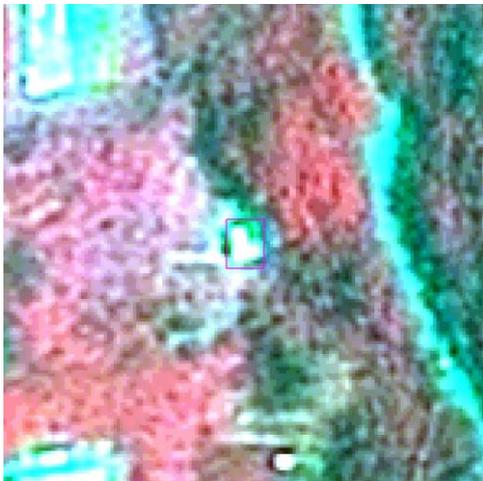
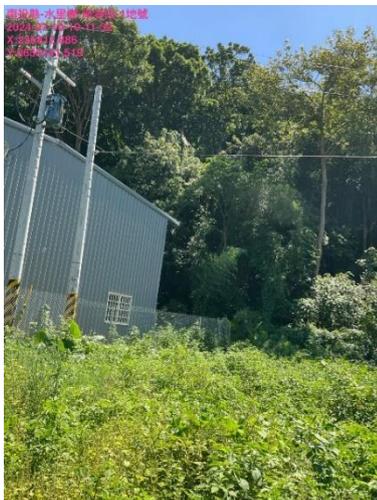
第 11306 期山坡地變異（編號 AM1111306013）查證回報成果

回報資訊			
權責單位	南投縣政府	查報日期	2024/07/10
查證結果	違規	變異類型	超限利用
內容描述	現場為林業用地興建畜牧設施		
現地照片

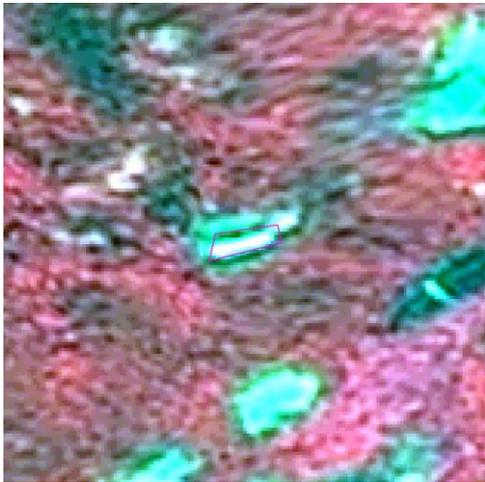
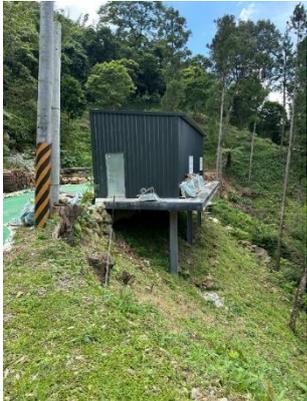
第 11306 期山坡地變異（編號 AK1411306057）查證回報成果

回報資訊			
權責單位	苗栗縣政府	查報日期	2024/06/19
查證結果	違規	變異類型	開發建築用地
內容描述	開平台和建屋舍		
現地照片

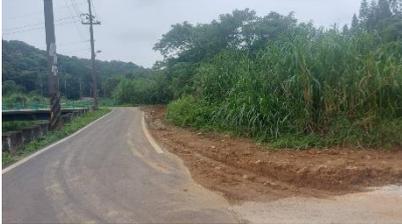
第 11306 期山坡地變異 (編號 AH0211306015) 查證回報成果

回報資訊			
權責單位	桃園市政府	查報日期	2024/06/28
查證結果	違規	變異類型	修建道路或溝渠(含鐵、公路)
內容描述	未經申請進行鋪設水泥地坪，市府水務局已針對本案於 113 年 5 月 21 日進行勘查(桃水坡字第 1130036247 號)		
現地照片

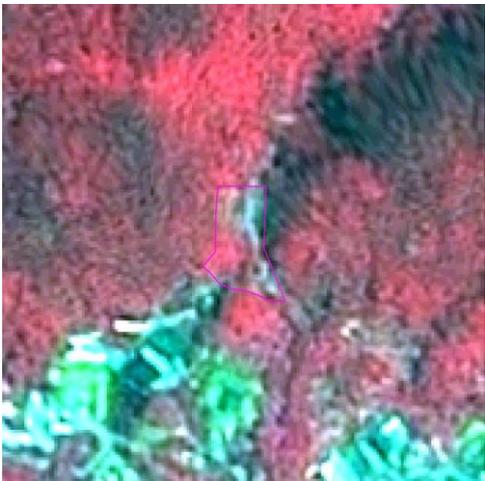
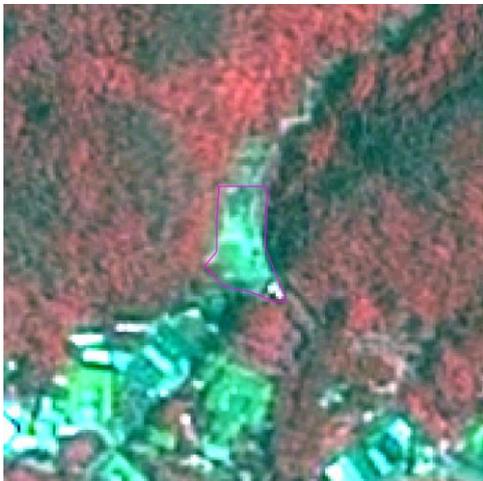
第 11306 期山坡地變異（編號 AJ0311306026）查證回報成果

回報資訊			
權責單位	新竹縣政府	查報日期	2024/06/14
查證結果	違規	變異類型	其他開挖整地
內容描述	現場未經申請核准即自行開挖邊坡整地		
現地照片

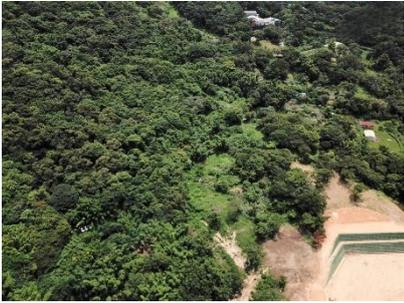
第 11306 期山坡地變異（編號 AH0711306058）查證回報成果

回報資訊			
權責單位	桃園市政府	查報日期	2024/06/20
查證結果	違規	變異類型	未依核定計畫施工
內容描述	開挖整地		
現地照片

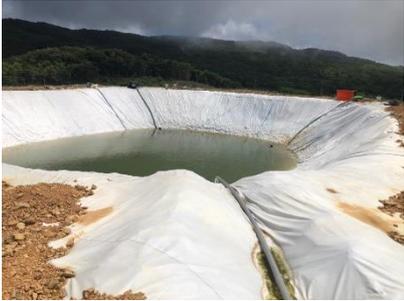
第 11306 期山坡地變異（編號 AV1411306051）查證回報成果

回報資訊			
權責單位	臺東縣政府	查報日期	2024/06/21
查證結果	違規	變異類型	未依規定期限改正
內容描述	紹雅段 225 及 225-2 地號現況皆種植生薑，紹雅段 225 地號疑似新增便道一條		
現地照片

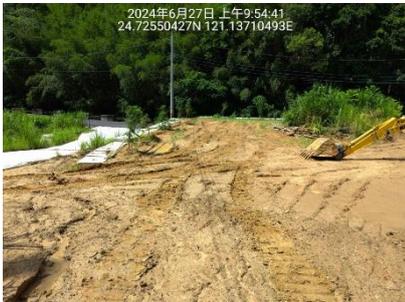
第 11306 期山坡地變異（編號 AJ0811306042）查證回報成果

回報資訊			
權責單位	新竹縣政府	查報日期	2024/06/27
查證結果	違規	變異類型	整坡作業
內容描述	現場疑似未經申請開挖整地		
現地照片

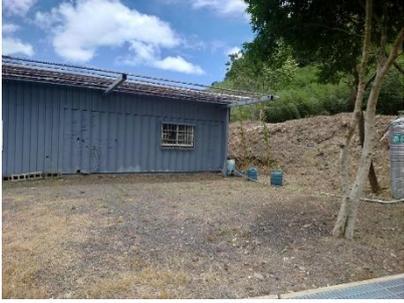
第 11307 期山坡地變異（編號 AH1311307076）查證回報成果

回報資訊			
權責單位	桃園市政府	查報日期	2024/07/23
查證結果	違規	變異類型	違規農業使用
內容描述	規違規農業使用		
現地照片

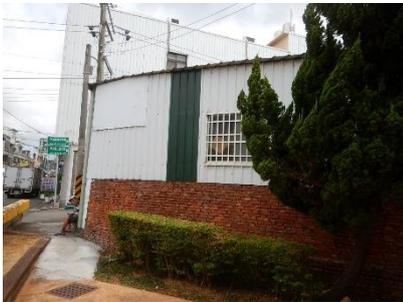
第 11307 期山坡地變異（編號 AB2111307015）查證回報成果

回報資訊			
權責單位	臺中市政府	查報日期	2024/07/23
查證結果	違規	變異類型	開發建築用地
內容描述	搭設鐵皮建物		
現地照片

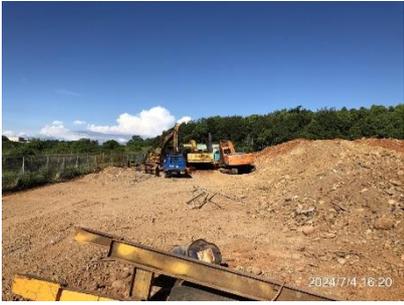
第 11307 期山坡地變異（編號 AB1311307005）查證回報成果

回報資訊			
權責單位	臺中市政府	查報日期	2024/07/04
查證結果	違規	變異類型	堆積土石
內容描述	現況擅自開挖整地堆積土石		
現地照片

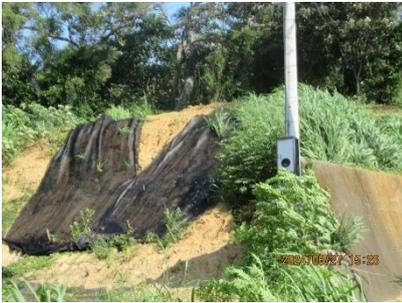
第 11308 期山坡地變異（編號 AO0211308004）查證回報成果

回報資訊			
權責單位	新竹市政府	查報日期	2024/08/27
查證結果	違規	變異類型	違規農業使用
內容描述	開挖整地已查報於新竹市政府處理。		
現地照片

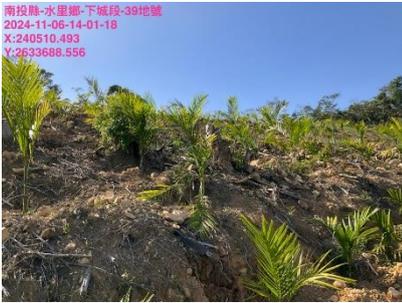
第 11308 期山坡地變異（編號 AM1111308002）查證回報成果

回報資訊			
權責單位	南投縣政府	查報日期	2024/11/06
查證結果	違規	變異類型	超限利用
內容描述	下城段 43 林業用地種植檳榔		
現地照片

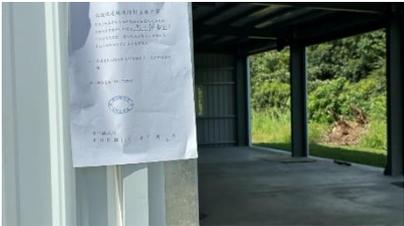
第 11308 期山坡地變異（編號 AN1411308002）查證回報成果

回報資訊			
權責單位	彰化縣政府	查報日期	2024/09/11
查證結果	違規	變異類型	開發建築用地
內容描述	現場蓋廠房		
現地照片

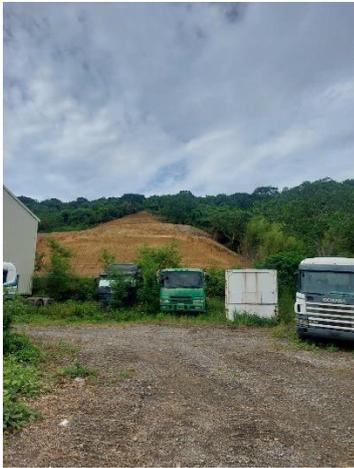
第 11308 期山坡地變異（編號 AK1211308072）查證回報成果

回報資訊			
權責單位	苗栗縣政府	查報日期	2024/08/15
查證結果	違規	變異類型	採取土石
內容描述	現地土石堆積		
現地照片

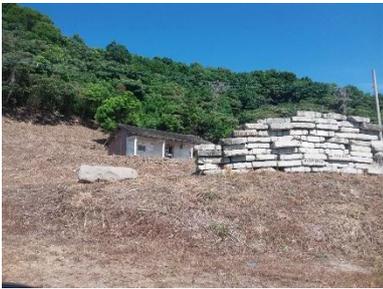
第 11308 期山坡地變異（編號 AV0411308068）查證回報成果

回報資訊			
權責單位	臺東縣政府	查報日期	2024/08/28
查證結果	違規	變異類型	堆積土石
內容描述	堆積土石		
現地照片

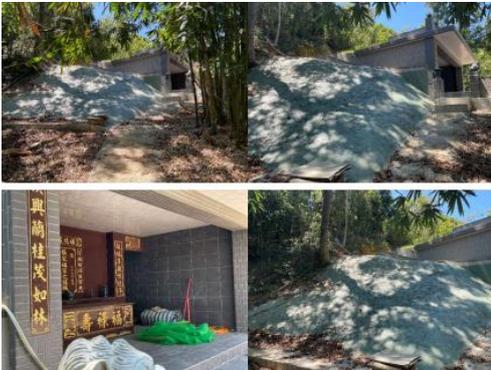
第 11308 期山坡地變異（編號 AF2411308116）查證回報成果

回報資訊			
權責單位	新北市政府	查報日期	2024/09/02
查證結果	違規	變異類型	設置墳墓
內容描述	墳墓施工		
現地照片

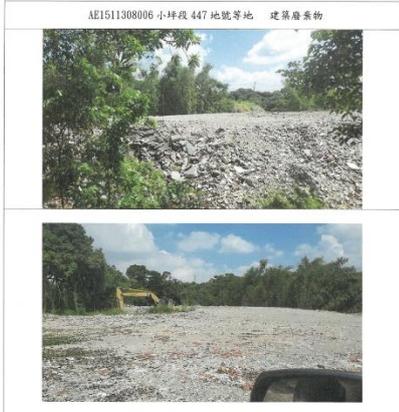
回報資訊			
權責單位	高雄市政府	查報日期	2024/08/16
查證結果	違規	變異類型	處理廢棄物
內容描述	大樹區公所:建築廢棄物。水利局:已裁罰並移送。		
現地照片

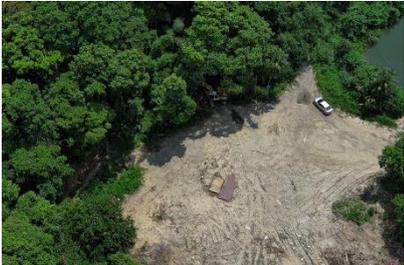
回報資訊			
權責單位	新竹縣政府	查報日期	2024/08/28
查證結果	違規	變異類型	其他開挖整地
內容描述	疑似開挖整地		
現地照片

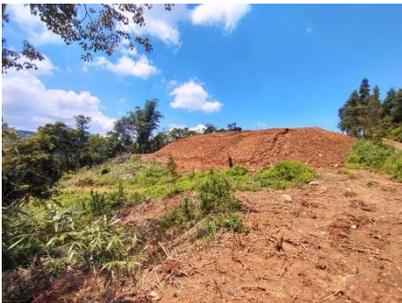
回報資訊			
權責單位	南投縣政府	查報日期	2024/09/04
查證結果	違規	變異類型	未依核定計畫施工
內容描述	變異點位於麒麟段 151 地號，現況為靈巖山寺申請苗木種植案，南投縣政府 104 年 4 月 20 日府農林字第 1040072733 號，但未依申請案內容進行作業，謹請鈞府依權責卓處。		
現地照片

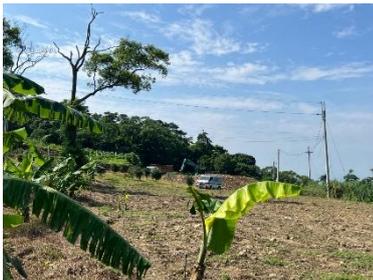
回報資訊			
權責單位	南投縣政府	查報日期	2024/09/02
查證結果	違規	變異類型	整坡作業
內容描述	土地使用狀況為正在進行整坡作業。		
現地照片

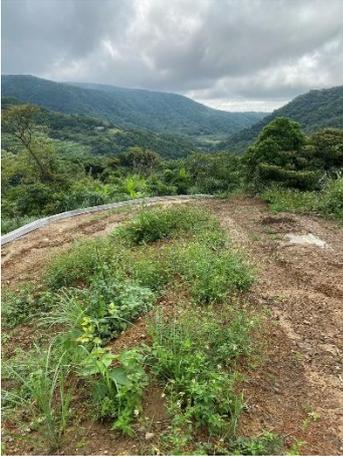
回報資訊			
權責單位	新北市政府	查報日期	2024/09/25
查證結果	違規	變異類型	違規農業使用
內容描述	變更地形地貌		
現地照片

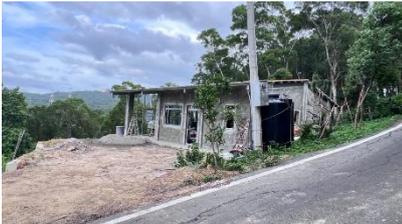
回報資訊			
權責單位	苗栗縣政府	查報日期	2024/09/18
查證結果	違規	變異類型	開發建築用地
內容描述	建物(房子)		
現地照片

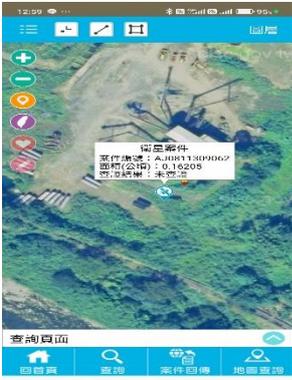
回報資訊			
權責單位	新竹縣政府	查報日期	2024/09/20
查證結果	違規	變異類型	採取土石
內容描述	砂石場未經申請堆置土石		
現地照片

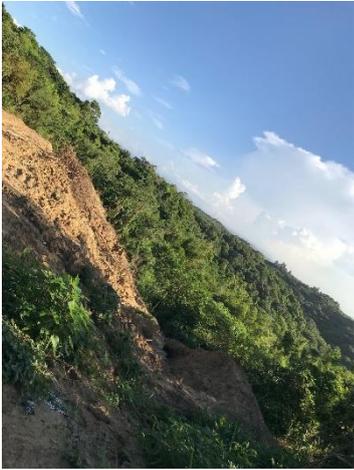
回報資訊			
權責單位	苗栗縣政府	查報日期	2024/09/18
查證結果	違規	變異類型	堆積土石
內容描述	堆積土石方。		
現地照片

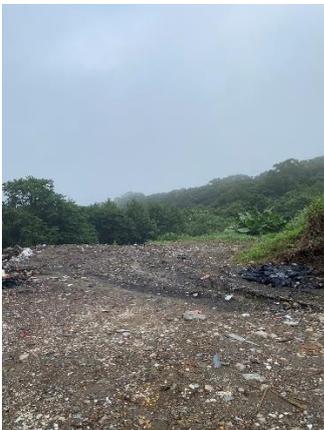
回報資訊			
權責單位	新北市政府	查報日期	2024/09/25
查證結果	違規	變異類型	處理廢棄物
內容描述	堆放廢棄物		
現地照片

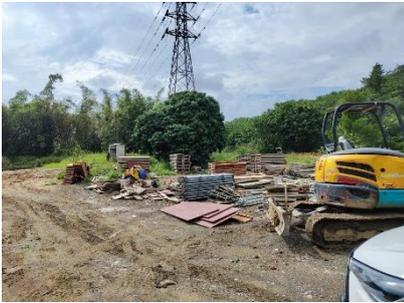
回報資訊			
權責單位	新竹縣政府	查報日期	2024/10/14
查證結果	違規	變異類型	其他開挖整地
內容描述	疑開挖整地及堆積廢棄物		
現地照片

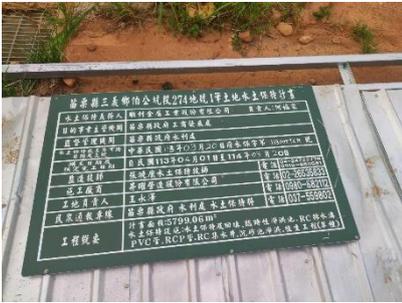
回報資訊			
權責單位	苗栗縣政府	查報日期	2024/09/13
查證結果	違規	變異類型	未依核定計畫施工
內容描述	經動查現場擋土牆疑似未經申請。		
現地照片

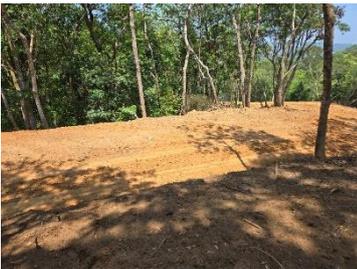
回報資訊			
權責單位	苗栗縣政府	查報日期	2024/10/24
查證結果	違規	變異類型	整坡作業
內容描述	本案同為 113 年第 3 期變異點 AK0711303172 案，業由縣府裁處中。		
現地照片

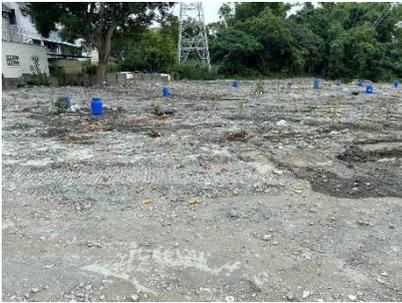
回報資訊			
權責單位	彰化縣政府	查報日期	2024/11/06
查證結果	違規	變異類型	違規農業使用
內容描述	填土、開挖整地		
現地照片

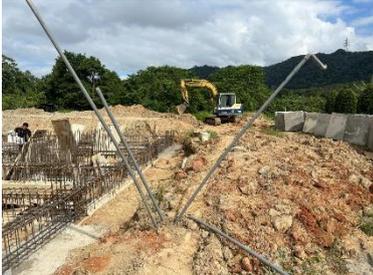
回報資訊			
權責單位	新竹縣政府	查報日期	2024/10/17
查證結果	違規	變異類型	開發建築用地
內容描述	十寮段糞箕窩小段 60-1 地號，現場有開挖地面構築建物地基。		
現地照片

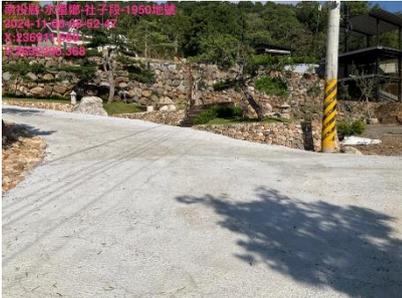
回報資訊			
權責單位	南投縣政府	查報日期	2024/11/12
查證結果	違規	變異類型	修建道路或溝渠(含鐵、公路)
內容描述	現場為私設道路，經查未有簡易水土保持申請紀錄，疑似違規		
現地照片

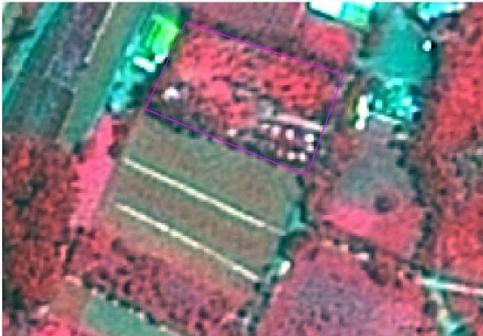
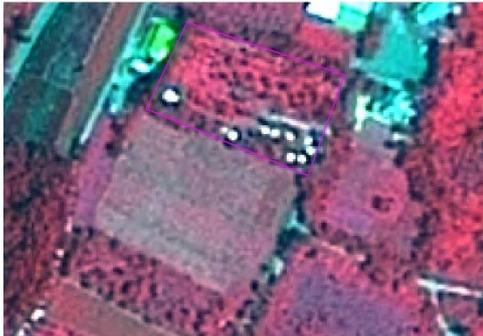
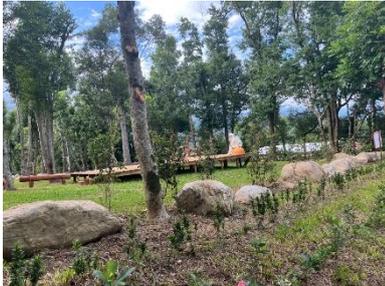
第 11310 期山坡地變異（編號 AV0911310017）查證回報成果

回報資訊			
權責單位	臺東縣政府	查報日期	2024/10/14
查證結果	違規	變異類型	設置公園、遊憩用地、運動場地或軍事訓練場
內容描述	設置露營區		
現地照片

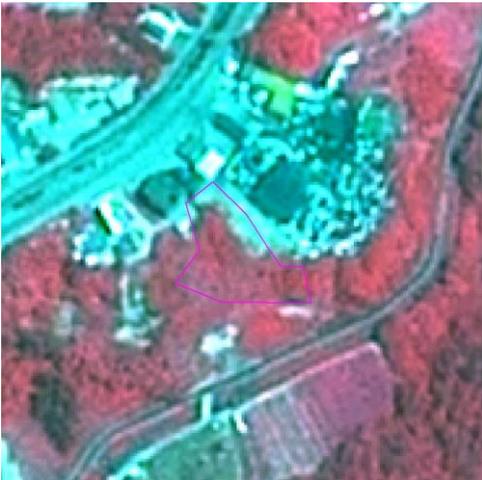
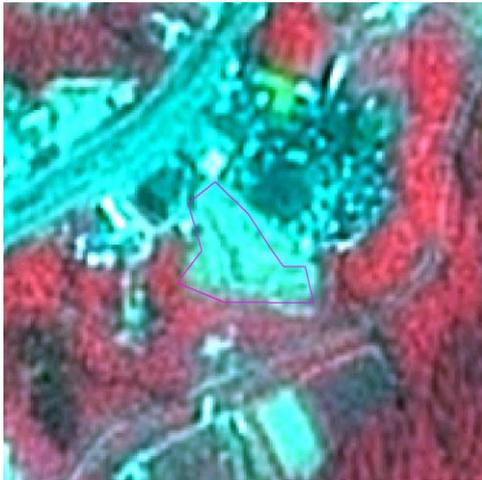
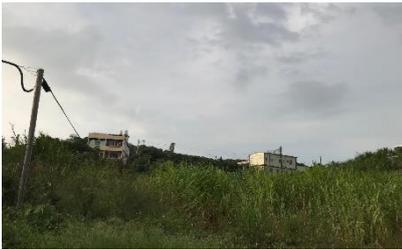
第 11310 期山坡地變異（編號 AK1211310037）查證回報成果

回報資訊			
權責單位	苗栗縣政府	查報日期	2024/10/17
查證結果	違規	變異類型	處理廢棄物
內容描述	山坡疑似傾倒廢棄物。		
現地照片

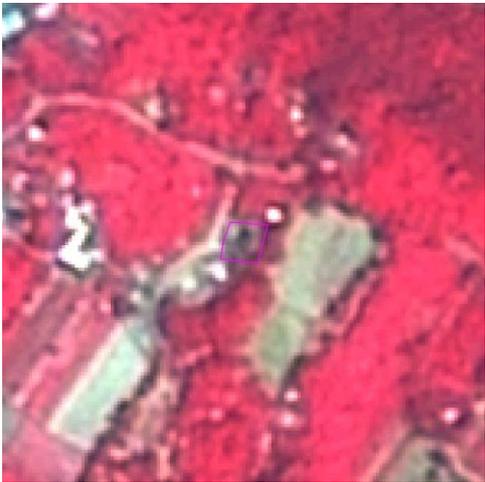
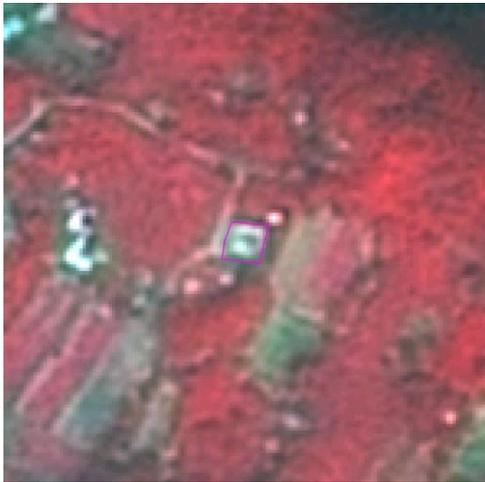
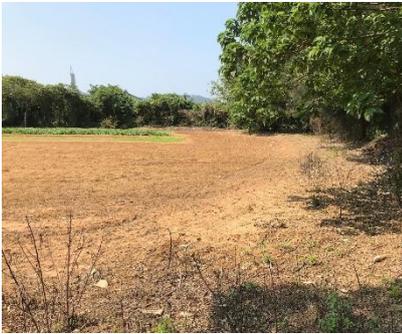
第 11310 期山坡地變異（編號 AK1211310006）查證回報成果

回報資訊			
權責單位	苗栗縣政府	查報日期	2024/10/16
查證結果	違規	變異類型	其他開挖整地
內容描述	開挖整地。		
現地照片

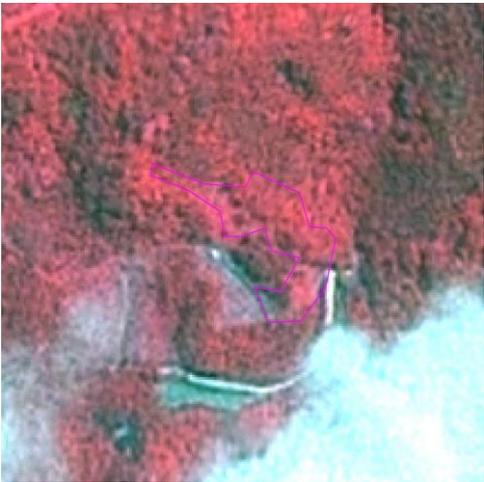
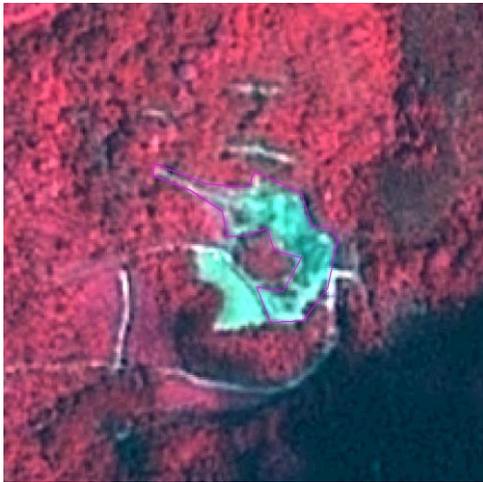
第 11310 期山坡地變異（編號 AM0711310069）查證回報成果

回報資訊			
權責單位	南投縣政府	查報日期	2024/10/24
查證結果	違規	變異類型	未依核定計畫施工
內容描述	<p>1. 頂堀段 1163 地號前經鈞府 113 年 7 月 9 日府農管字第 1130172202 號函同意施作資材室、水泥農路等容許使用及農業整坡作業在案，合先敘明。</p> <p>2. 本變異點經派員勘查發現，1163 地號刻正進行整地，惟整坡範圍延伸至相鄰之 944 地號林業用地，疑似超出所核定之面積及位置，且部分位置挖深已超過 2 公尺以上，有擴大開挖情事；另於整地邊坡亦堆疊水泥塊做成擋土牆，高度 1-5 公尺不等。</p> <p>3. 前開現勘結果，疑似未依核定計畫內容施作，依規定呈報。</p>		
現地照片

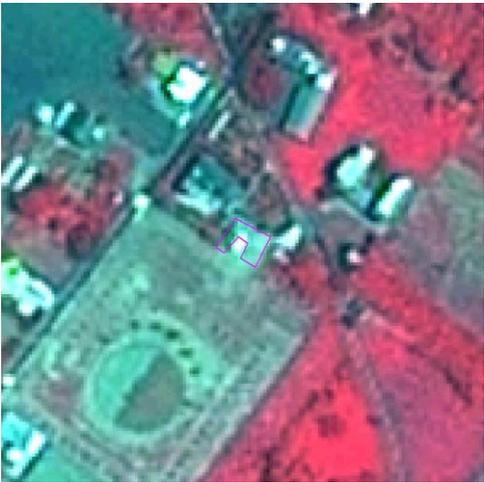
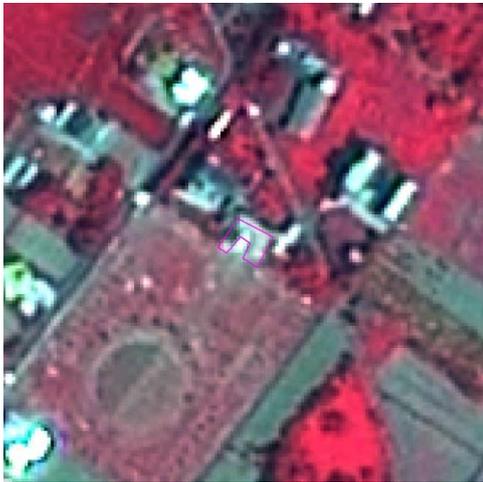
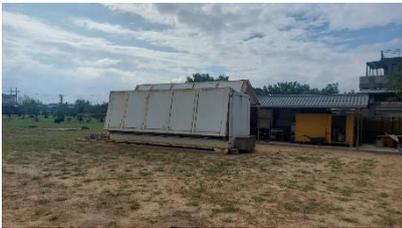
第 11310 期山坡地變異（編號 AH0211310030）查證回報成果

回報資訊			
權責單位	桃園市政府	查報日期	2024/10/17
查證結果	違規	變異類型	未依規定期限改正
內容描述	地主未於期限內進行改正，市府水務局已針對本案進行勘查並請違規人限期改正(桃水坡字第 1130024722 號)		
現地照片

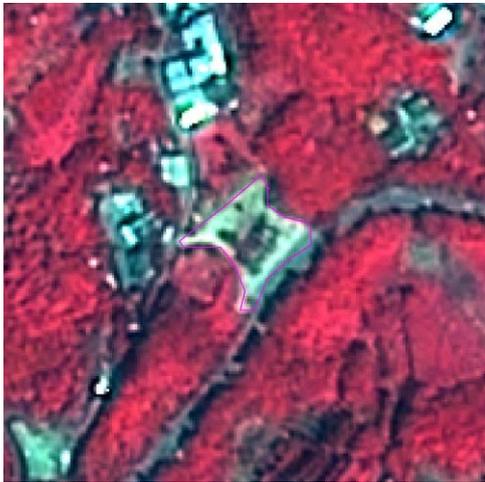
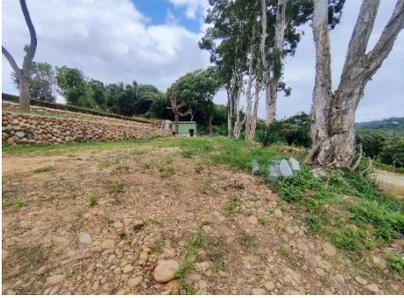
第 11310 期山坡地變異（編號 AJ0411310011）查證回報成果

回報資訊			
權責單位	新竹縣政府	查報日期	2024/10/09
查證結果	違規	變異類型	整坡作業
內容描述	整坡，經查未有相關水土保持計畫		
現地照片

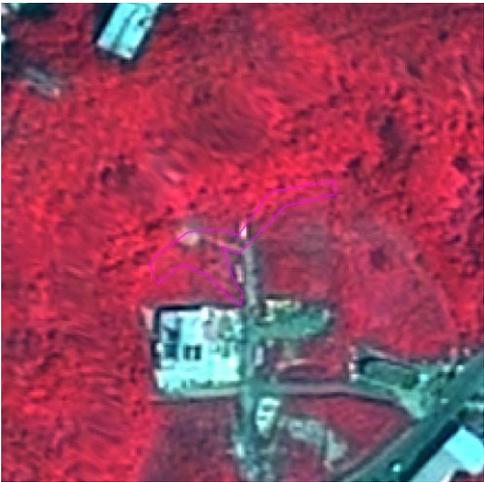
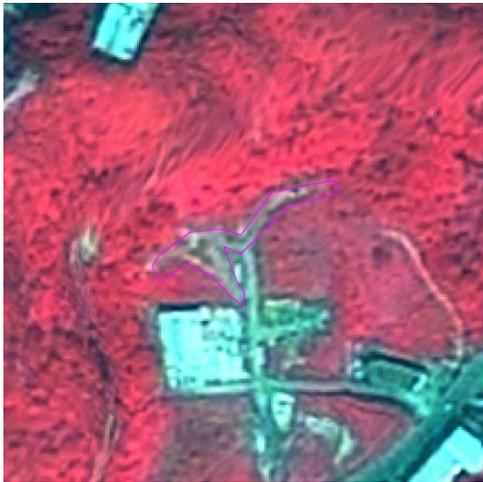
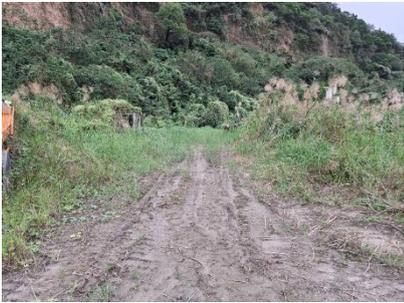
第 11311 期山坡地變異（編號 AH0711311040）查證回報成果

回報資訊			
權責單位	桃園市政府	查報日期	2024/11/14
查證結果	違規	變異類型	違規農業使用
內容描述	堆置鐵皮貨櫃		
現地照片

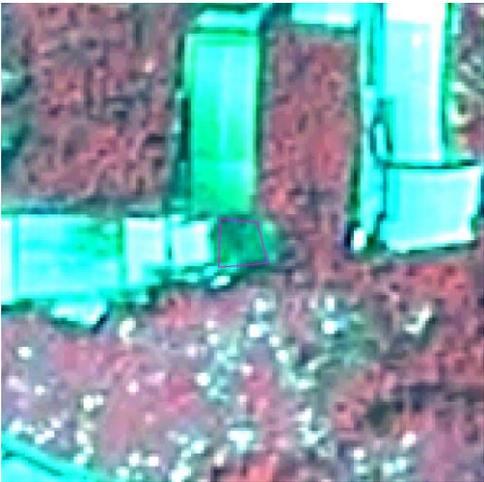
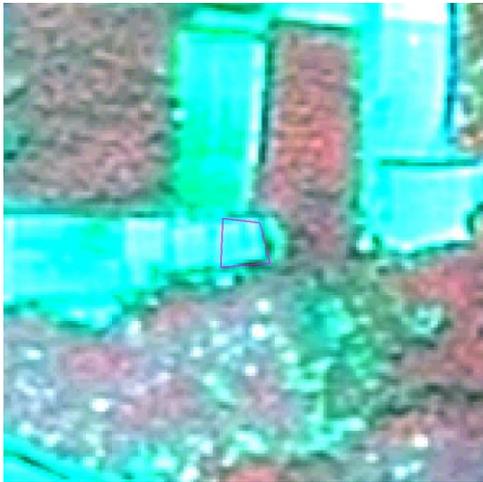
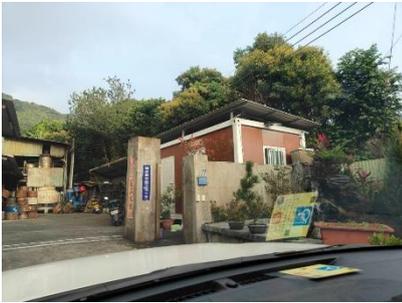
第 11311 期山坡地變異（編號 AB2711311009）查證回報成果

回報資訊			
權責單位	臺中市政府	查報日期	2024/11/14
查證結果	違規	變異類型	超限利用
內容描述	貨櫃鐵皮屋		
現地照片

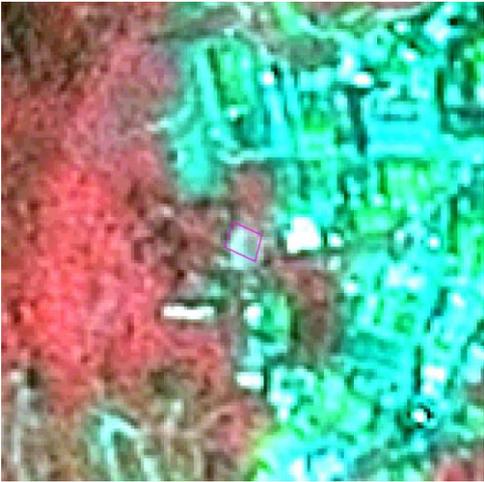
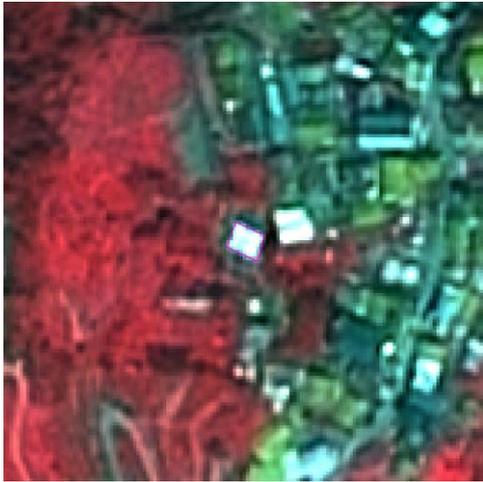
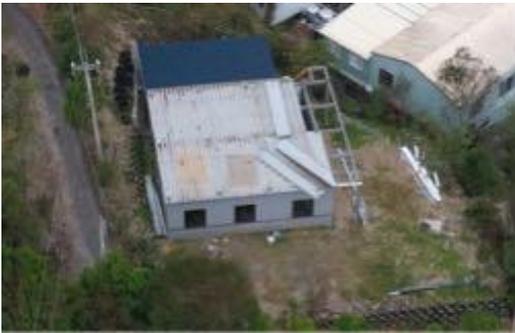
第 11311 期山坡地變異（編號 AM1311311019）查證回報成果

回報資訊			
權責單位	南投縣政府	查報日期	2024/11/08
查證結果	違規	變異類型	開發建築用地
內容描述	興建房屋		
現地照片

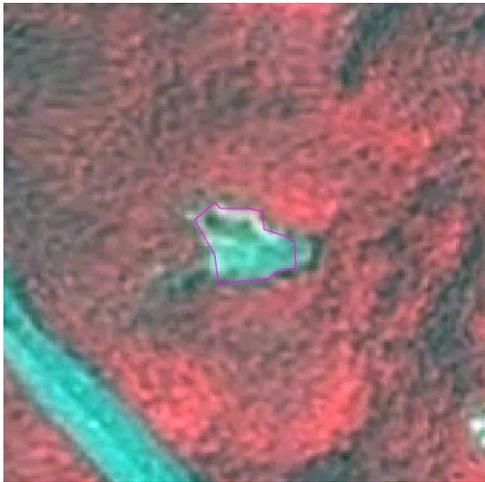
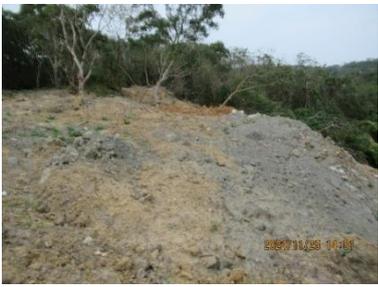
第 11311 期山坡地變異（編號 AO0211311002）查證回報成果

回報資訊			
權責單位	新竹市政府	查報日期	2024/11/25
查證結果	違規	變異類型	堆積土石
內容描述	傾倒廢棄土，已查報於新竹市政府處理。		
現地照片
