附錄 5

變異點查報成果—山坡地

山坡地變異點查證結果非違規與違規類型統計

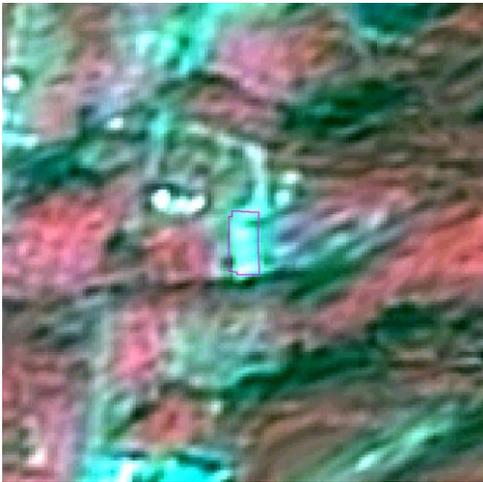
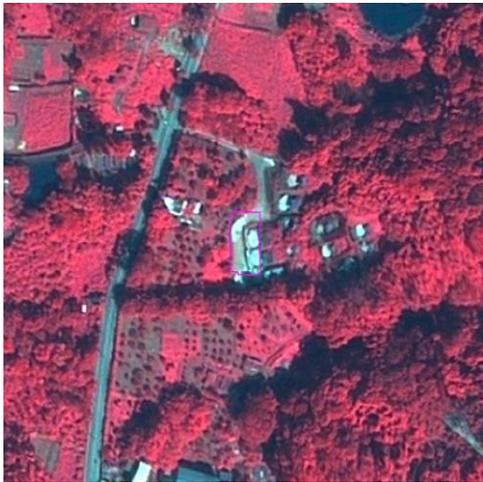
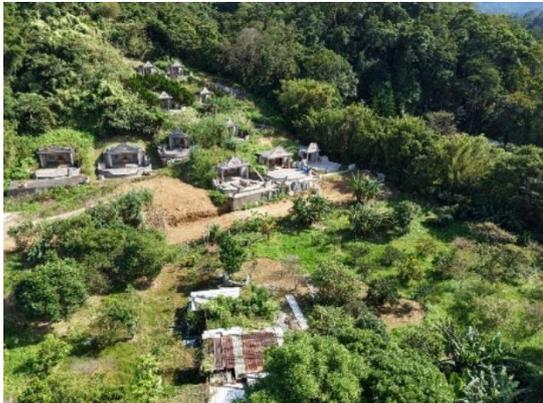
第 11311 期山坡地變異（編號 AJ0311311022）查證回報成果

回報資訊			
權責單位	新竹縣政府	查報日期	2024/11/20
查證結果	違規	變異類型	設置墳墓
內容描述	開挖整地興建墳墓		
現地照片

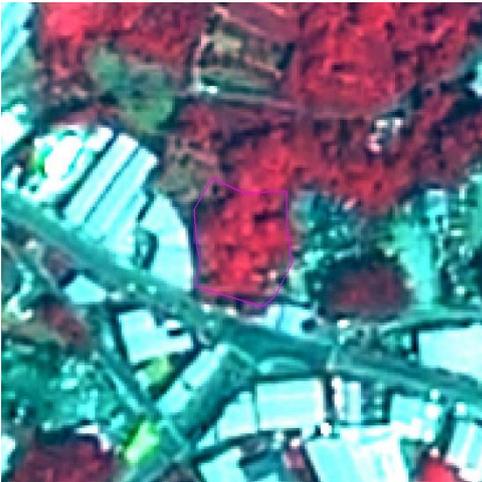
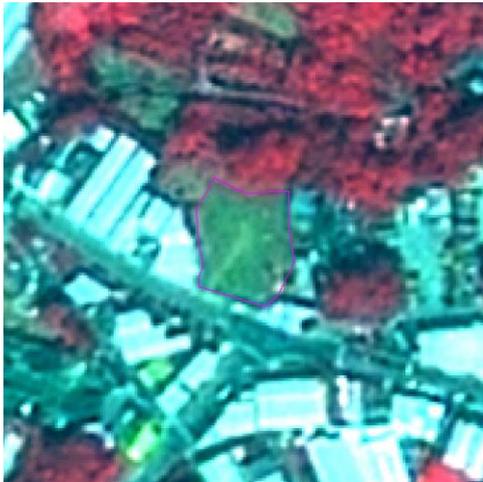
第 11311 期山坡地變異（編號 AF0211311011）查證回報成果

回報資訊			
權責單位	新北市政府	查報日期	2024/11/14
查證結果	違規	變異類型	其他開挖整地
內容描述	開挖整地、設置擋土設施(已於 113 年 11 月 14 日新北林經字第 1132799814 號函查報)		
現地照片

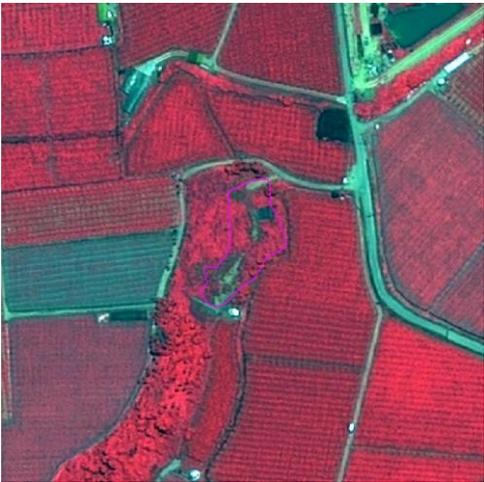
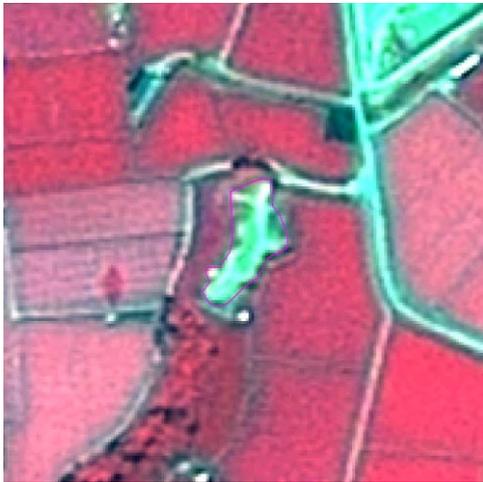
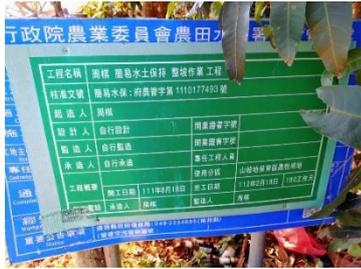
第 11311 期山坡地變異（編號 AM0211311021）查證回報成果

回報資訊			
權責單位	南投縣政府	查報日期	2024/11/22
查證結果	違規	變異類型	未依核定計畫施工
內容描述	變異點位於小埔社段 185-223、185-224 地號，現況為周棋 君申請農業整坡作巷所提簡易水土保持申報書乙案(111 年 8 月 4 日府農管字第 1110177493 號)，並申請展延至 112 年 4 月 18 日(112 年 2 月 16 日府農管字第 1120042310 號)。工程延宕，無法如期完成，謹請鈞府依權責卓處。		
現地照片

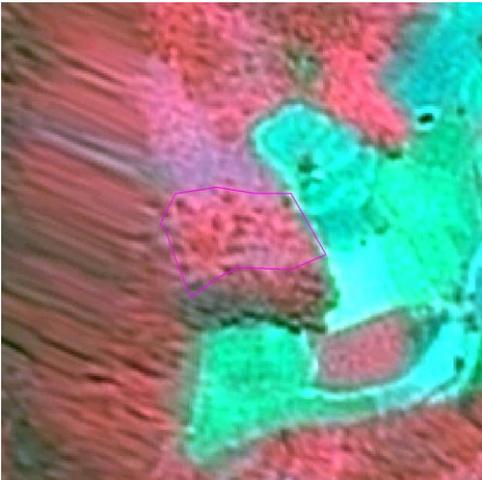
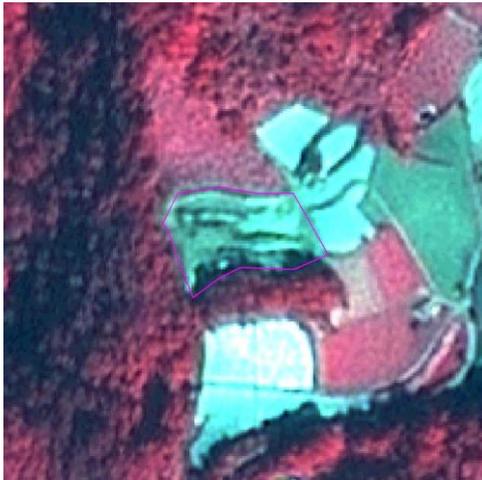
第 11311 期山坡地變異（編號 AM1311311017）查證回報成果

回報資訊			
權責單位	南投縣政府	查報日期	2024/11/15
查證結果	違規	變異類型	整坡作業
內容描述	整坡		
現地照片

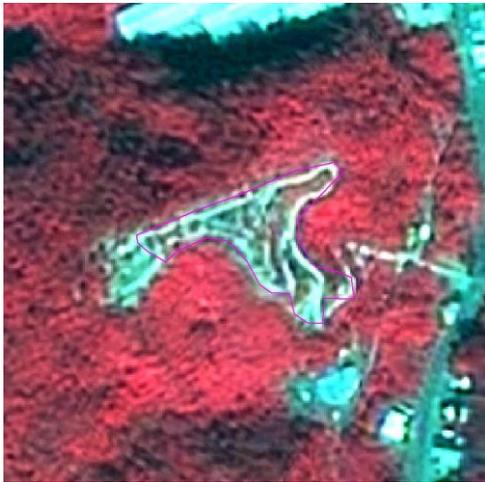
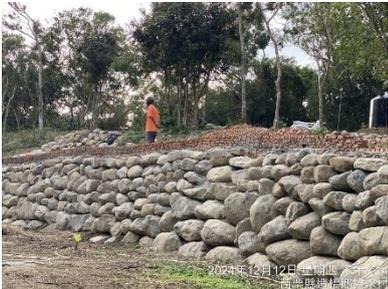
第 11312 期山坡地變異（編號 AK1111312046）查證回報成果

回報資訊			
權責單位	苗栗縣政府	查報日期	2024/12/12
查證結果	違規	變異類型	違規農業使用
內容描述	建物, 開挖整地, 磚塊擋土牆		
現地照片

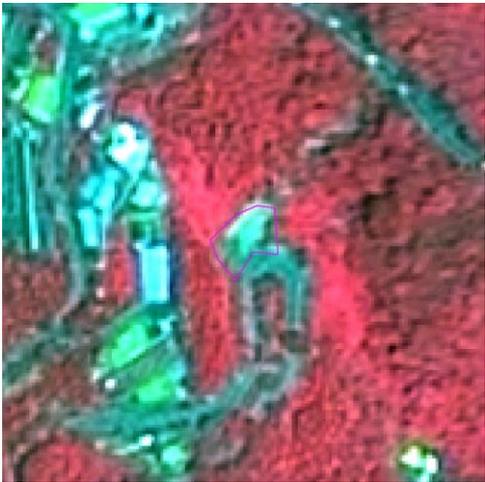
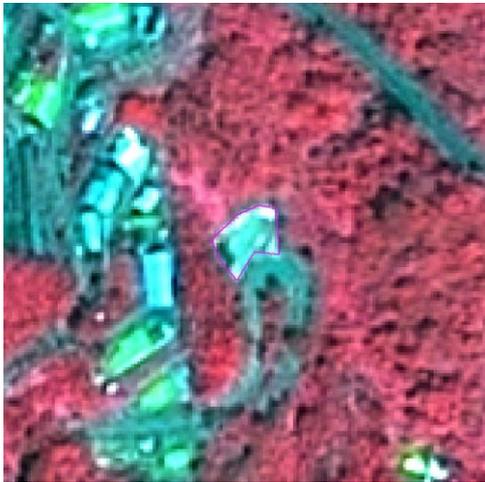
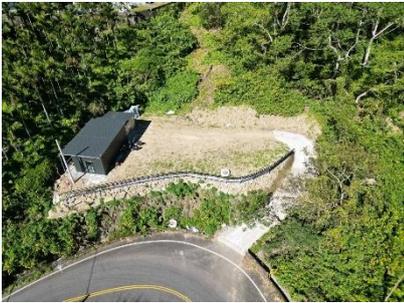
第 11312 期山坡地變異（編號 AQ1711312009）查證回報成果

回報資訊			
權責單位	嘉義縣政府	查報日期	2024/12/04
查證結果	違規	變異類型	開發建築用地
內容描述	疑似違規開挖整地與新建地上建物。		
現地照片

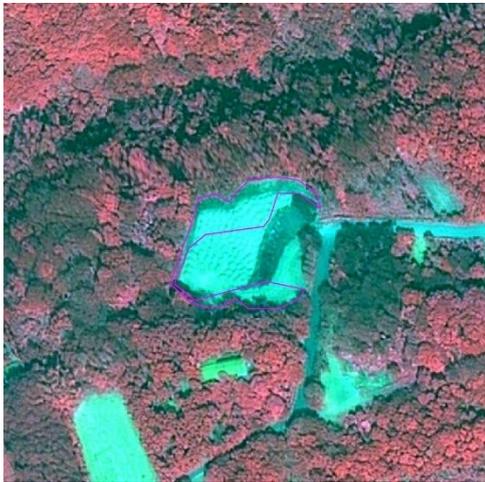
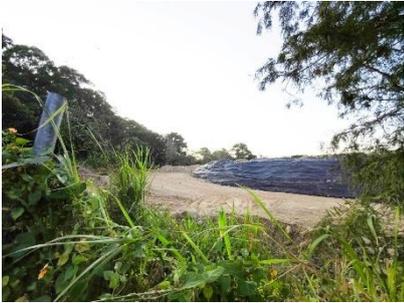
第 11312 期山坡地變異（編號 AM0111312015）查證回報成果

回報資訊			
權責單位	南投縣政府	查報日期	2024/12/09
查證結果	違規	變異類型	堆積土石
內容描述	堆置外來土方		
現地照片

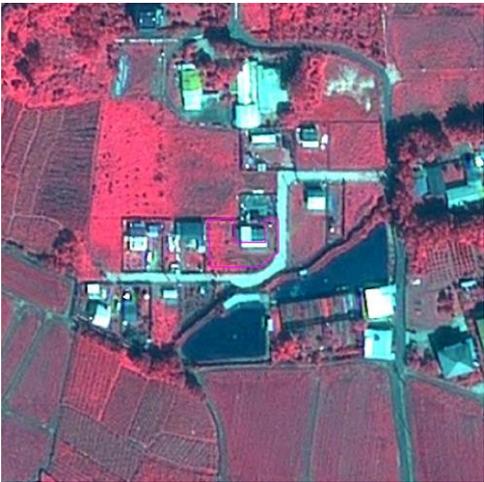
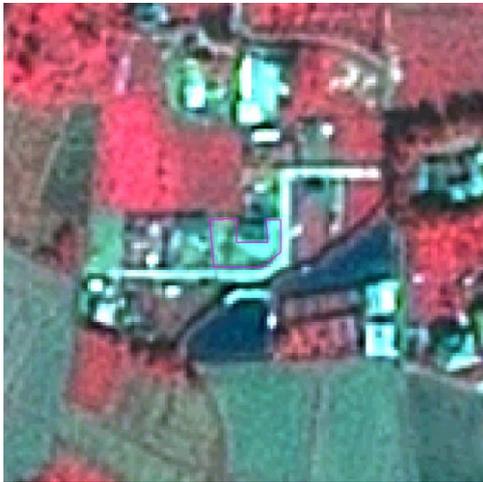
第 11312 期山坡地變異（編號 AH0911312031）查證回報成果

回報資訊			
權責單位	桃園市政府	查報日期	2024/12/12
查證結果	違規	變異類型	設置公園、遊憩用地、運動場地或軍事訓練場
內容描述	疑似作為露營區使用		
現地照片

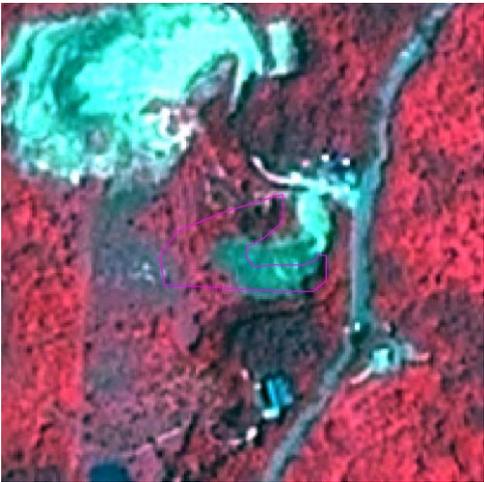
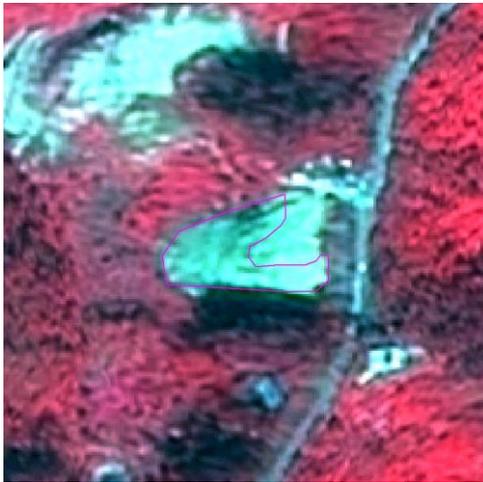
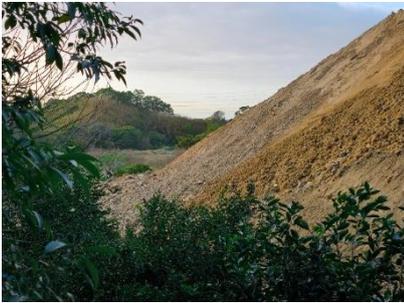
第 11312 期山坡地變異（編號 AJ1111312057）查證回報成果

回報資訊			
權責單位	新竹縣政府	查報日期	2024/12/11
查證結果	違規	變異類型	處理廢棄物
內容描述	疑似傾倒廢土		
現地照片

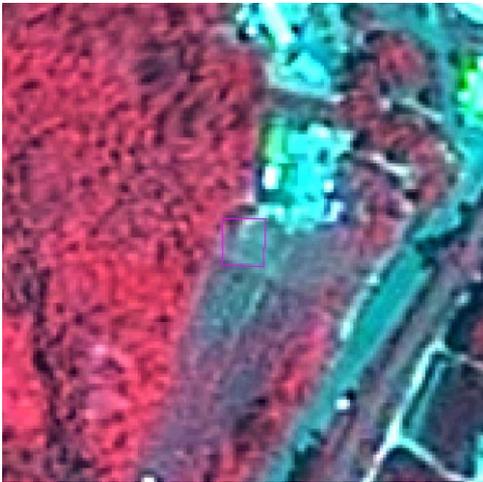
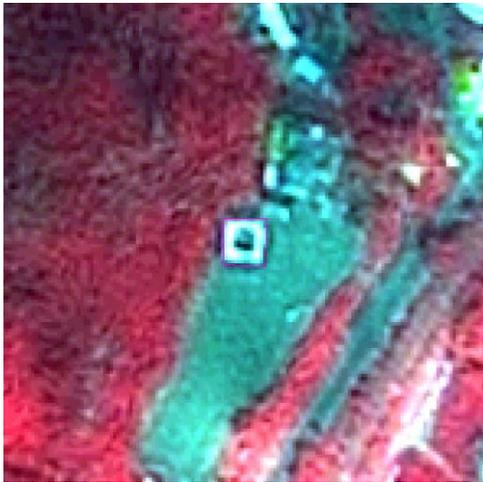
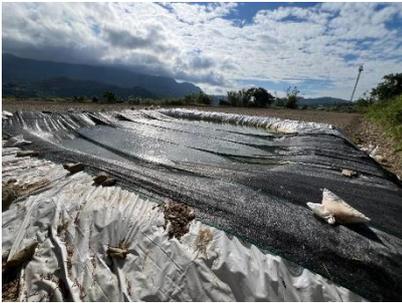
第 11312 期山坡地變異（編號 AV0911312006）查證回報成果

回報資訊			
權責單位	臺東縣政府	查報日期	2024/12/04
查證結果	違規	變異類型	其他開挖整地
內容描述	土地翻耕、蓄水池		
現地照片

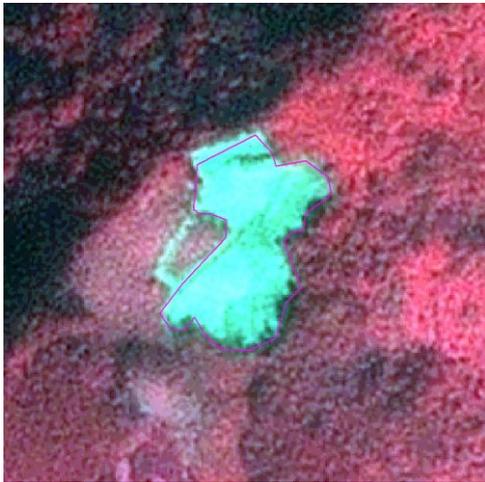
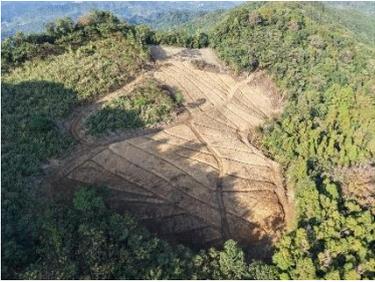
第 11312 期山坡地變異（編號 AJ1211312017）查證回報成果

回報資訊			
權責單位	新竹縣政府	查報日期	2024/12/09
查證結果	違規	變異類型	未依核定計畫施工
內容描述	除草，種生薑		
現地照片

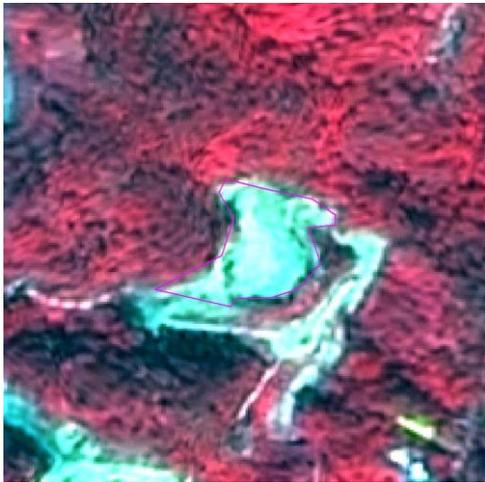
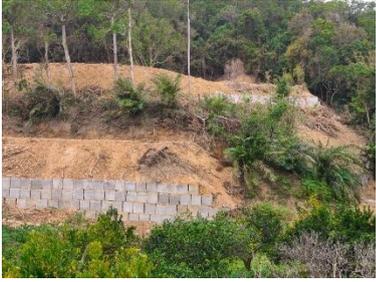
第 11312 期山坡地變異（編號 AJ1111312052）查證回報成果

回報資訊			
權責單位	新竹縣政府	查報日期	2024/12/11
查證結果	違規	變異類型	整坡作業
內容描述	疑似整坡作業		
現地照片
