附錄 6

變異點查報成果—中央管河川水庫

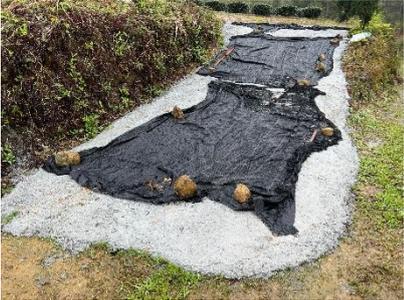
內容描述	現況有疑似未經核准擅自鋪設水泥鋪面及開挖整地等情事，將函請新北市政府本權責卓處。
現地照片

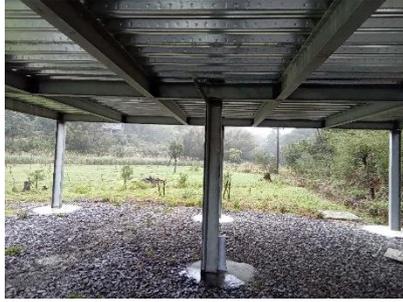
回報資訊			
權責單位	臺北水源特定區管理分署	查報日期	2024/02/27
查證結果	違規	變異類型	違建
內容描述	現況有疑似未經申請擅自於地坪鋪設碎石、興建鐵皮構造物等情事，涉及違章部分，已敬會建管科本權責卓處(詳文號:1130200327)；其他涉嫌土地使用違規部分，將函請新北市政府本權責卓處。

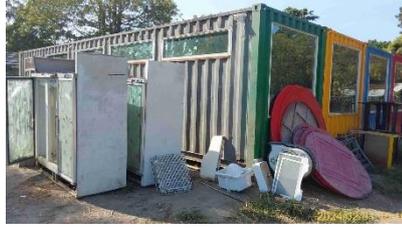
回報資訊			
權責單位	第七河川分署	查報日期	2024/02/01
查證結果	違規	變異類型	違建
內容描述	遭人放置貨櫃屋所產生之變異，已通知高屏流域管理委員會前往取締

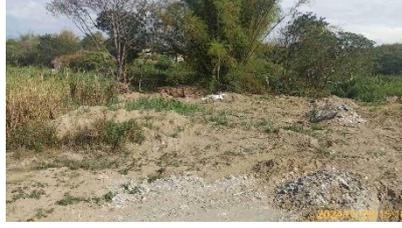
回報資訊			
權責單位	第五河川分署	查報日期	2024/03/28
查證結果	違規	變異類型	傾倒廢棄物、土
內容描述	本為廢棄物案件，本分署早已於 1 月 31 日發現變異，當時即通報嘉義縣環保局及當地派出所前往查察，案件目前由嘉義縣環保局查辦中。

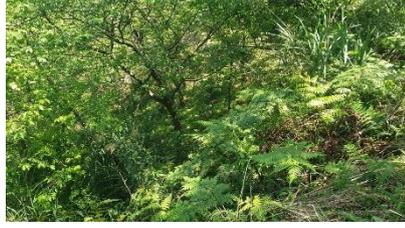
回報資訊			
權責單位	臺北水源特定區管理分署	查報日期	2024/04/11
查證結果	違規	變異類型	其他
內容描述	新北市政府農業局管理土地，業已於 113 年 4 月 10 日水臺管字第 11302006260 號惠請該局派員勘查。

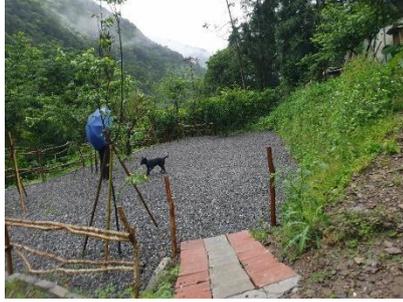
現地照片

回報資訊			
權責單位	臺北水源特定區管理分署	查報日期	2024/04/25
查證結果	違規	變異類型	整地
內容描述	除草及碎石鋪面

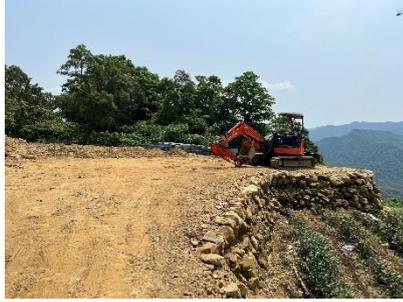
現地照片

回報資訊			
權責單位	臺北水源特定區管理分署	查報日期	2024/04/30
查證結果	違規	變異類型	整地
內容描述	現況有疑似未經核准擅自開挖整地及施作擋土設施等情事，將函請新北市政府本權責卓處。(詳文號:1130200785)

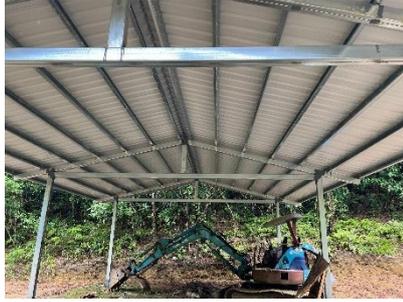
現地照片

回報資訊			
權責單位	臺北水源特定區管理分署	查報日期	2024/04/18
查證結果	違規	變異類型	違建
內容描述	本日現勘坪林區坪堵段 68 地號土地附近，現況有疑似未經申請擅自搭建鋼棚架情事，有關建物違規情事已簽請建管課卓處。(詳文號:1130200687)

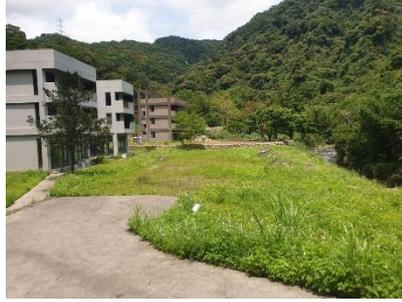
現地照片

回報資訊			
權責單位	臺北水源特定區管理分署	查報日期	2024/05/10
查證結果	違規	變異類型	整地
內容描述	整地及擋土設施

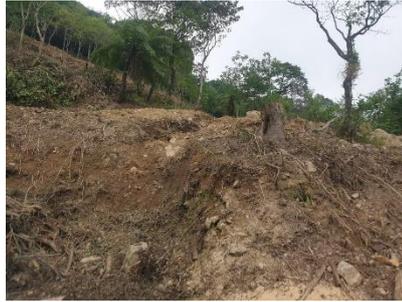
現地照片

回報資訊			
權責單位	臺北水源特定區管理分署	查報日期	2024/04/25
查證結果	違規	變異類型	整地
內容描述	開挖整地

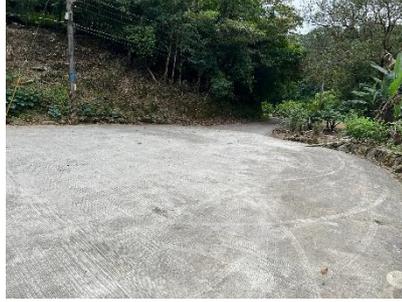
現地照片

回報資訊			
權責單位	臺北水源特定區管理分署	查報日期	2024/05/08
查證結果	違規	變異類型	整地
內容描述	現況有疑似未經申請擅自鋪設水泥鋪面情事，已函請新北市政府本於權責卓處。(詳文號:1130200850)

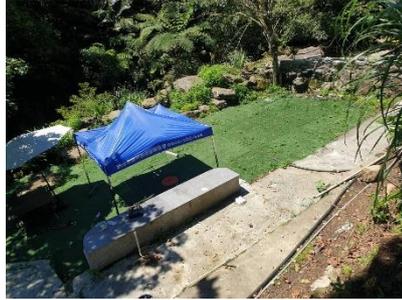
現地照片

回報資訊			
權責單位	臺北水源特定區管理分署	查報日期	2024/07/03
查證結果	違規	變異類型	整地
內容描述	蓄水設施及混凝土鋪面

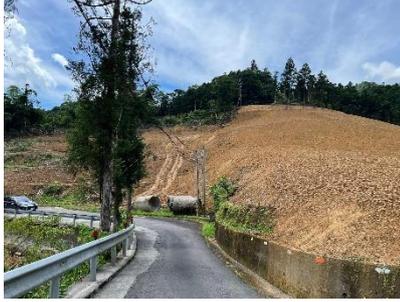
現地照片

回報資訊			
權責單位	臺北水源特定區管理分署	查報日期	2024/07/02
查證結果	違規	變異類型	整地
內容描述	該筆地號前經本分署辦理會勘在案(本分署 112 年 6 月 26 日水臺管字第 11302011690 號), 新北市政府農業局(主管機關)表示, 現況有開挖整地情事, 行為人表示原有茶園, 將調閱相關資料憑辦。

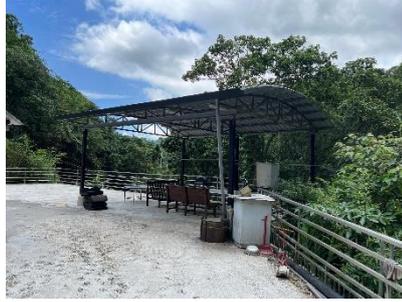
現地照片

回報資訊			
權責單位	臺北水源特定區管理分署	查報日期	2024/07/09
查證結果	違規	變異類型	整地
內容描述	本日現勘雙溪區料角坑段保成坑小段 21-2 及 108 地號附近土地，現場有疑似未經申請擅自興建鐵皮構造物、鋪設水泥鋪面等情事，涉及違章情事，已敬會建管科本權責卓處，涉嫌土地使用違規部分，則函請新北市政府本職權卓處。(詳文號:1130201268)

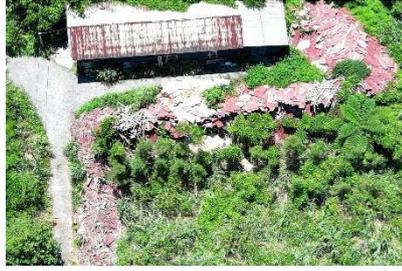
現地照片

回報資訊			
權責單位	臺北水源特定區管理分署	查報日期	2024/09/02
查證結果	違規	變異類型	傾倒廢棄物、土
內容描述	現況有疑似未經申請擅自堆置廢棄物，將函請新北市政府本權責卓處。

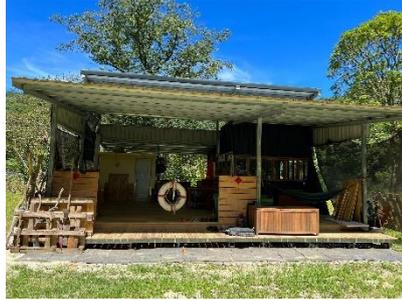
現地照片

回報資訊			
權責單位	臺北水源特定區管理分署	查報日期	2024/07/16
查證結果	違規	變異類型	違建
內容描述	經本科現勘於坪林區鷺鷥岫段鷺鷥岫小段 3-1 地號土地附近(TWD97：329726, 2761286 附近)，現況有疑似未經申請擅自興建鐵皮構造物情事，已簽請建管科本權責卓處。(詳文號:1130201328)

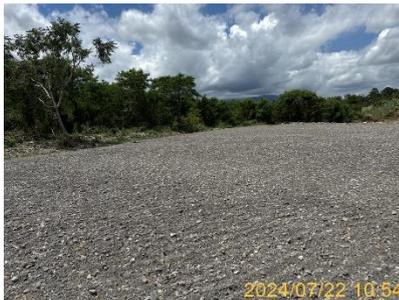
現地照片

回報資訊			
權責單位	第一河川分署	查報日期	2024/07/22
查證結果	違規	變異類型	其他
內容描述	農民開墾有逾界使用之情形 (現地尚無種植情形僅整地)，本案已製作取締紀錄並請鈞長派員開處分書。

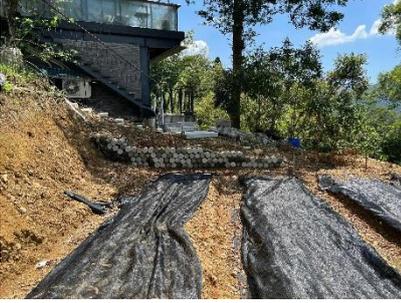
內容描述	現況有疑似未經申請擅自開挖整地及興建建築物等情事，涉及違章部分，已敬會建管科本權責卓處(詳文號:1130201516)；其他涉嫌土地使用違規部分，已函請新北市政府本權責卓處。
現地照片

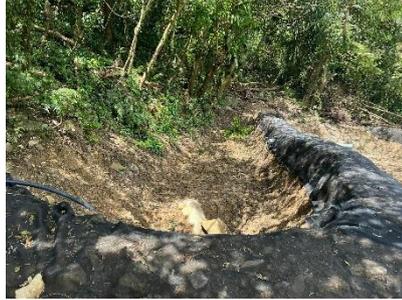
現地照片

回報資訊			
權責單位	臺北水源特定區管理分署	查報日期	2024/07/29
查證結果	違規	變異類型	整地
內容描述	本日現勘坪林區水筆淒坑段水筆淒坑小段 87-2 地號土地，現況有開挖整地情事，已函請新北市政府本權責卓處。(詳文號:1130201409)

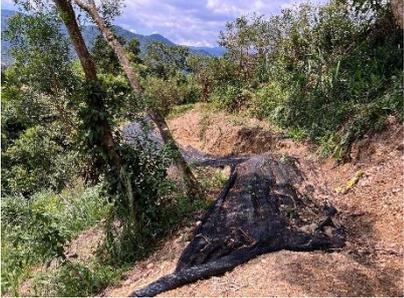
回報資訊			
權責單位	臺北水源特定區管理分署	查報日期	2024/08/23
查證結果	違規	變異類型	整地
內容描述	本案址與變異點編號 211113073002 相同，現況有疑似未經申請擅自開挖整地及興建建築物等情事，涉及違章情事，本分署將依違章建築處理辦法及建

築法續處，其他涉嫌土地使用違規部分則已函請貴府本職權卓處。(本分署 113 年 8 月 15 日水臺管字第 11302015160 號函)
現地照片

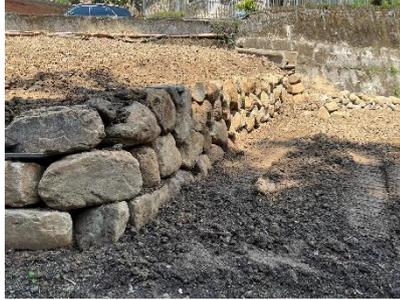
現地照片

回報資訊			
權責單位	臺北水源特定區管理分署	查報日期	2024/08/23
查證結果	違規	變異類型	整地
內容描述	現況有疑似未經申請擅自開挖整地情事，已函請新北市政府本權責卓處。 (詳文號:1130201588)

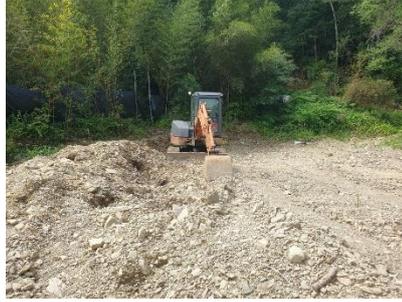
現地照片

回報資訊			
權責單位	臺北水源特定區管理分署	查報日期	2024/08/29
查證結果	違規	變異類型	整地
內容描述	開挖整地

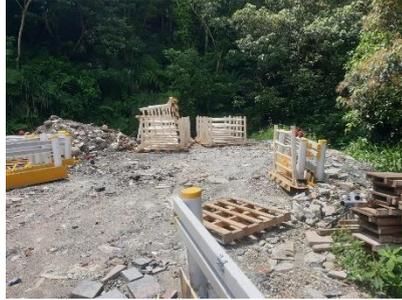
現地照片

回報資訊			
權責單位	臺北水源特定區管理分署	查報日期	2024/08/29
查證結果	違規	變異類型	整地
內容描述	本分署業已於 113 年 6 月 13 日水臺管字第 11353027130 號查報在案，另依據新北市政府農業局 113 年 7 月 9 日新北農山字第 1131342461 號函，行為人未經許可擅自使用山坡地已違反水土保持法等相關規定。

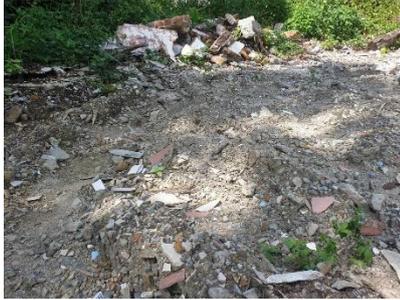
現地照片

回報資訊			
權責單位	臺北水源特定區管理分署	查報日期	2024/09/03
查證結果	違規	變異類型	傾倒廢棄物、土
內容描述	疑似傾倒營建廢棄物

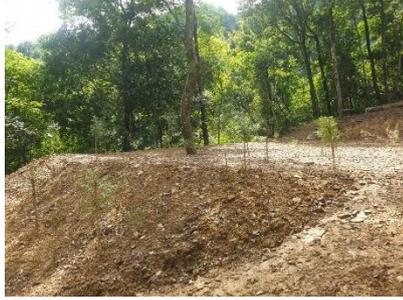
現地照片

回報資訊			
權責單位	臺北水源特定區管理分署	查報日期	2024/09/27
查證結果	違規	變異類型	整地
內容描述	開挖整地

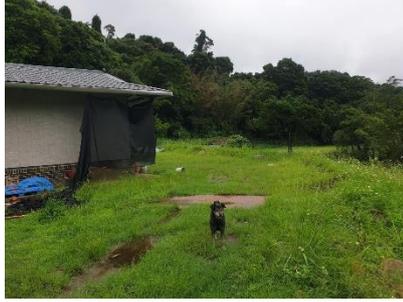
現地照片

回報資訊			
權責單位	臺北水源特定區管理分署	查報日期	2024/10/07
查證結果	違規	變異類型	違建
內容描述	疑似違建

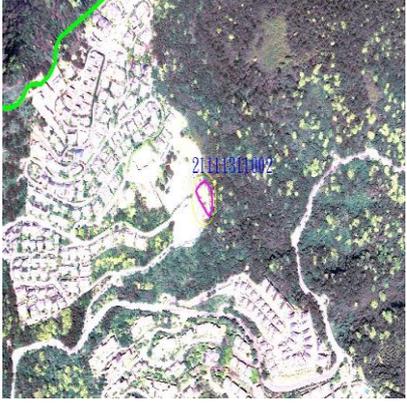
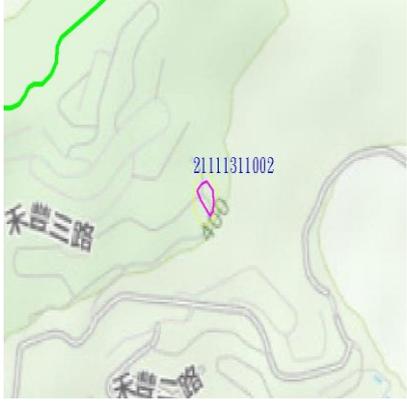
彩色航照圖	電子地圖

回報資訊			
權責單位	臺北水源特定區管理分署	查報日期	2024/11/22
查證結果	違規	變異類型	違建
內容描述	疑似違建及未經申請開挖整地

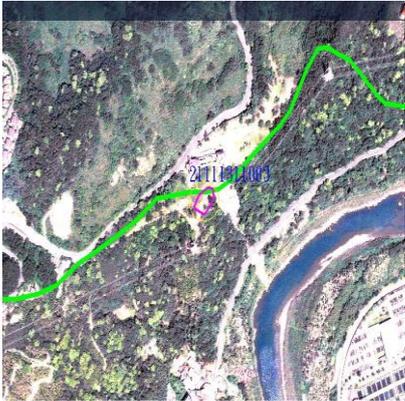
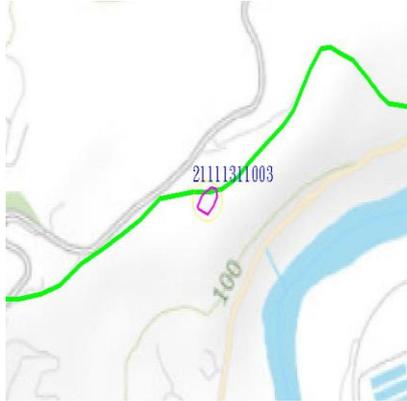
彩色航照圖		電子地圖

回報資訊			
權責單位	臺北水源特定區管理分署	查報日期	2024/11/22
查證結果	違規	變異類型	整地
內容描述	疑似未經申請開挖整地
